INFORME DE VALORACIÓN DE RIESGO DEL ARBOLADO

Paseo de la Castellana	OBJECTID:	1820
DISTRITO:	7.Chamberí	LOTE: 1
ESPECIE:	<i>Sophora japonica</i>	
DIANA:	Alta	■
V. GLOBAL VITALIDAD:	Media	■
V. GLOBAL EMPUJE:	Bajo	■
ESTADO ESTRUCTURAL:	Regular	■
PROBABILIDAD VUELCO:	Baja	■
PROB. FRAC. TRONCO:	Media	■
PROB. FRAC. RAMAS:	Alta	■

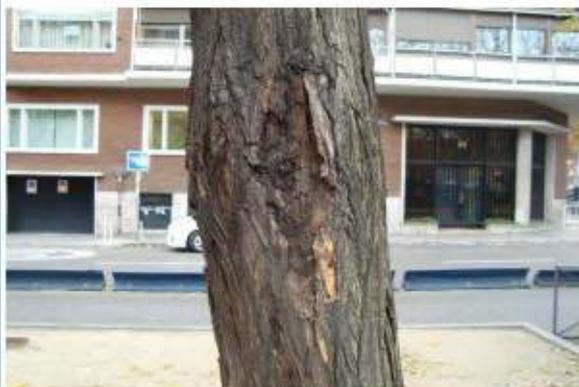
PLAGA	ENFERMEDAD
NOMBRE: <i>No</i>	NOMBRE: <i>Chancro duro</i>
GRADO DE AFECCIÓN: -	GRADO DE AFECCIÓN: Media
DAÑO ESTRUCTURAL: -	DAÑO ESTRUCTURAL: -
CUERPOS FRUCTÍFEROS	
NOMBRE: <i>No</i>	NOMBRE: <i>No</i>
GRADO DE AFECCIÓN: -	GRADO DE AFECCIÓN: -
DAÑO ESTRUCTURAL: -	DAÑO ESTRUCTURAL: -

4.a Detalle de chancro

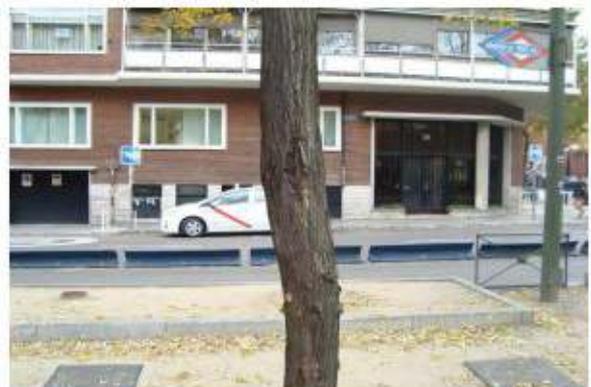
4.b Detalle de chancro

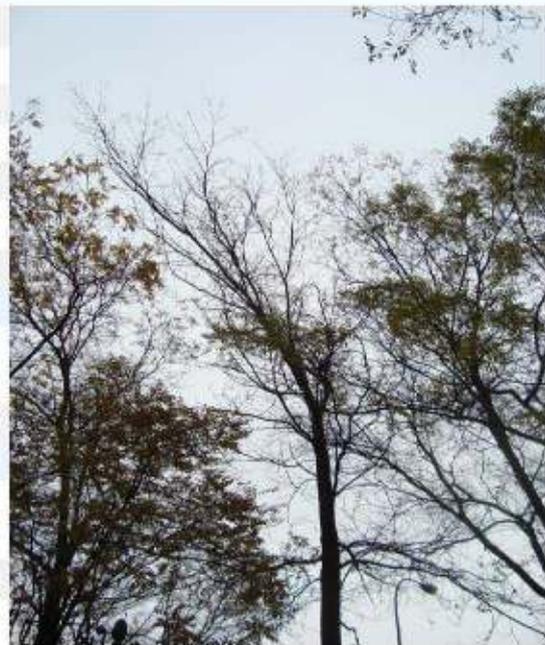
5. Vista general de la copa

Desecación progresiva de copa. Desecación en los límites superiores. Desviación de copa hacia el este.

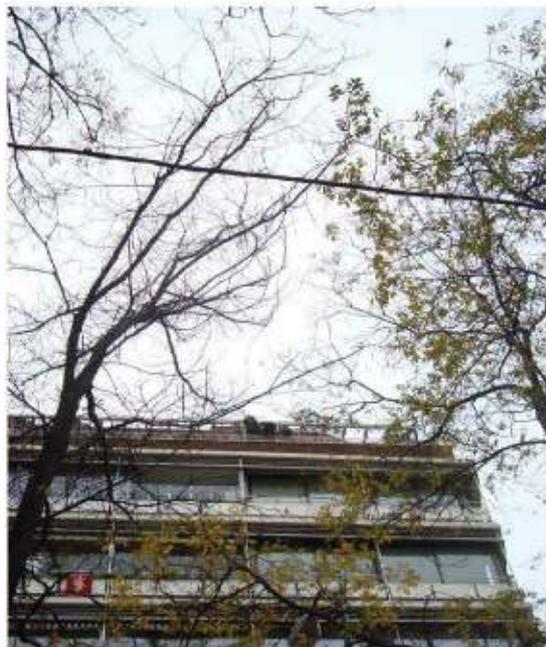
5.a Detalle copa desviada

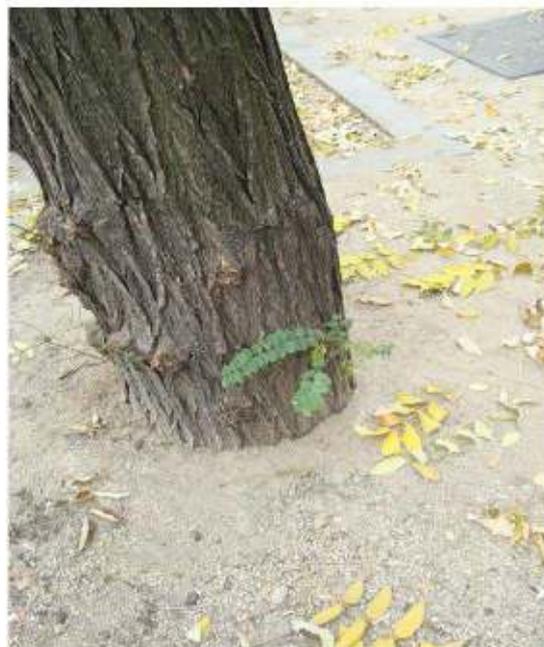
9. Detalle brotes epicórmicos

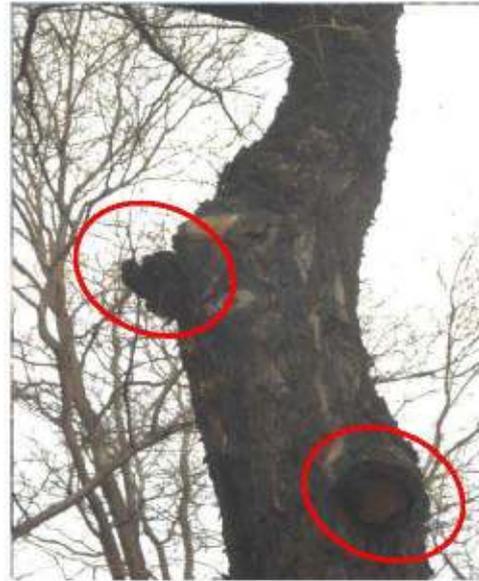
PERÍMETRO:	100 cm	ALTURA 1ª RAMA:	6,0 m
ALTURA:	11 m	DIÁMETRO DE COPA:	9,0 m
EDAD RELATIVA:	Maduro	DOMINANCIA:	Codominante
FORMACIÓN:	Alterada	Nº RAMAS PRINCIPALES:	1
OBSERVACIONES:	Árbol desestructurado, de escasa vitalidad, con pudriciones (<i>Inonotus hispidus</i>) en la base de la única rama principal que mantiene, alto riesgo de fractura, escaso valor funcional. Su evolución esperada es negativa, por lo tanto se propone su apeo.

4. Cuerpos fructíferos de *Inonotus hispidus*

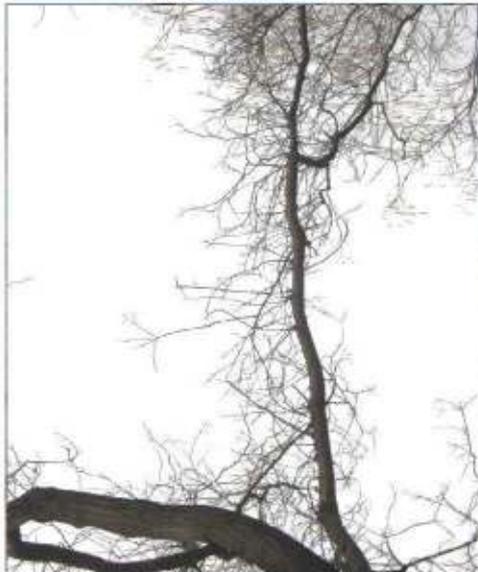
5. Ahilamiento rmas secundarias

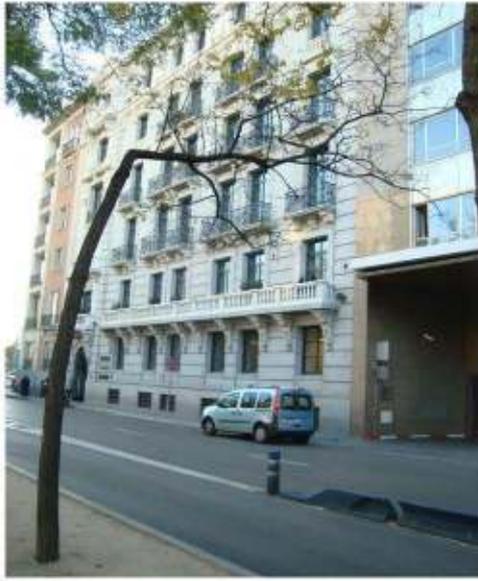
PERÍMETRO:	45 cm	ALTURA 1ª RAMA:	4,3 m
ALTURA:	6 m	DIÁMETRO DE COPA:	5,0 m
EDAD RELATIVA:	Joven	DOMINANCIA:	Suprimido
FORMACIÓN:	Muy alterada	Nº RAMAS PRINCIPALES:	1
OBSERVACIONES:	Ejemplar de formación muy alterada, inclinación severa en sentido sur. Palanca de gran envergadura, riesgo de fractura. Caída hacia la calzada. Sin espacio para su correcto desarrollo.

3. Detalle formación muy alterada

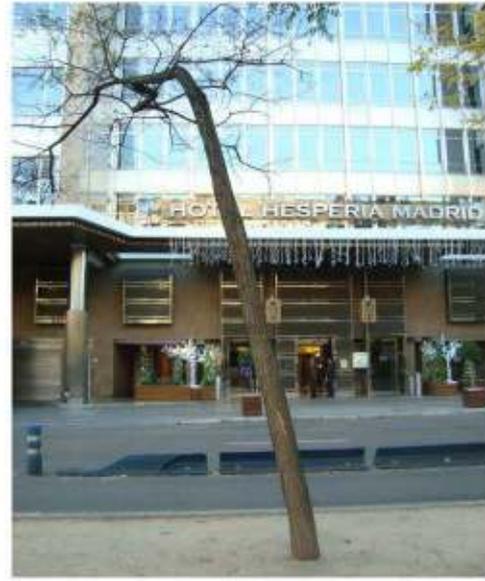
4. Detalle inclinación de tronco sentido sur

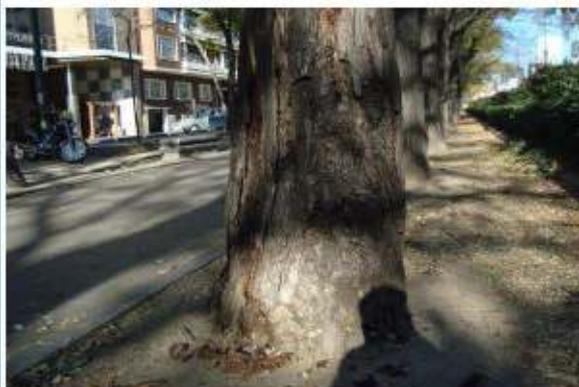
PLAGA	ENFERMEDAD
NOMBRE: <i>No</i>	NOMBRE: <i>Chancro</i>
GRADO DE AFECCIÓN: -	GRADO DE AFECCIÓN: Grave
DAÑO ESTRUCTURAL: -	DAÑO ESTRUCTURAL: Sí
CUERPOS FRUCTÍFEROS	
NOMBRE: <i>No</i>	NOMBRE: <i>No</i>
GRADO DE AFECCIÓN: -	GRADO DE AFECCIÓN: -
DAÑO ESTRUCTURAL: -	DAÑO ESTRUCTURAL: -

4.a Detalle de chancro

Zona de chancro en tronco, desde la base hasta 1,3m de altura; madera en descomposición, riesgo de fractura de tronco. Peso de copa desplazado hacia el este; rama saliente a modo de palanca en este sentido. Cimal principal con desvitalización y descortezamiento, posibles pudriciones. Madera muerta en cimal, cruz, tronco y base. Acostillamiento en base y raíces estrangulantes.

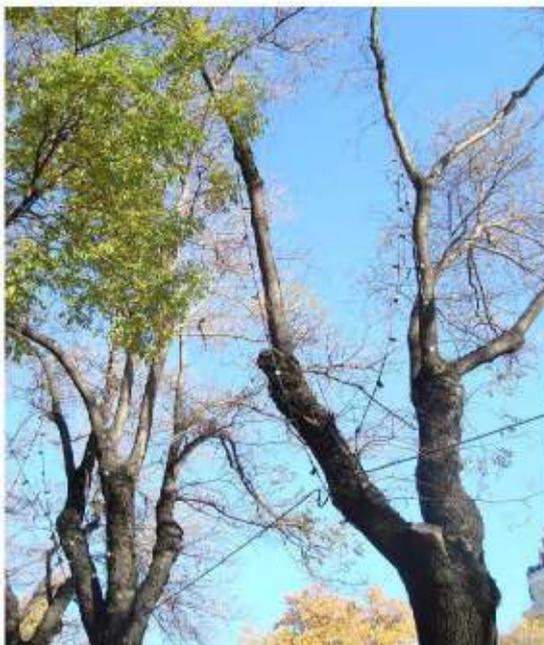
5.a Copa terciada. Rebrotos ahilados

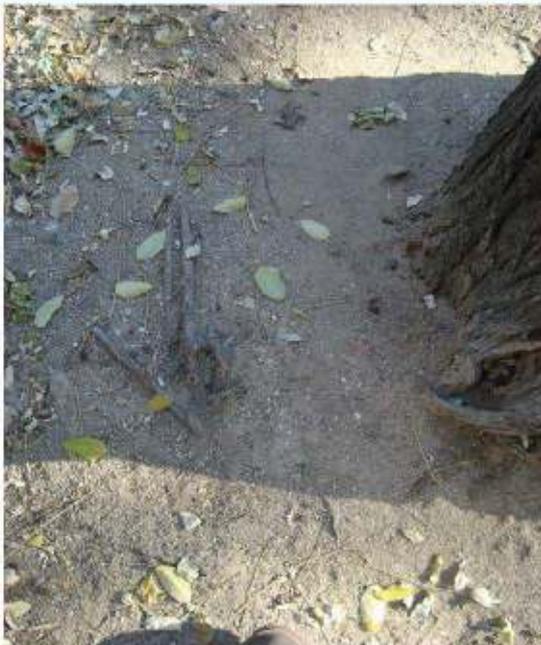
8. Detalle raíces estrangulantes

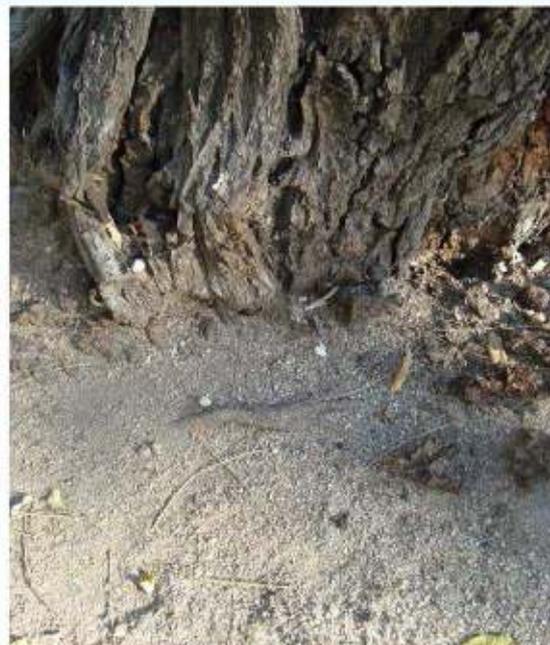
9. Detalle raíz estrangulante

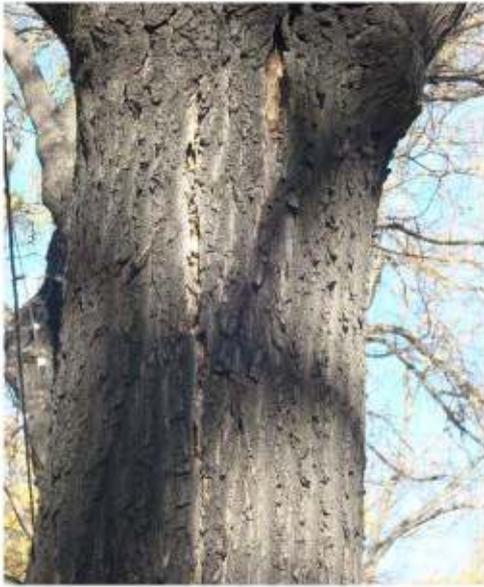
10. Tronco con descortezamiento

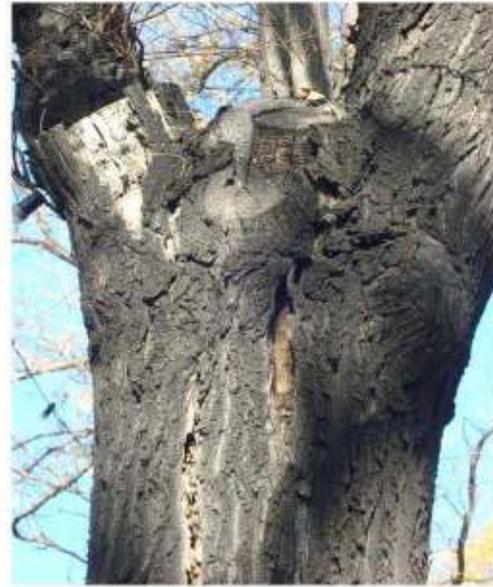
11. Madera muerta en cruz. Descortezamiento

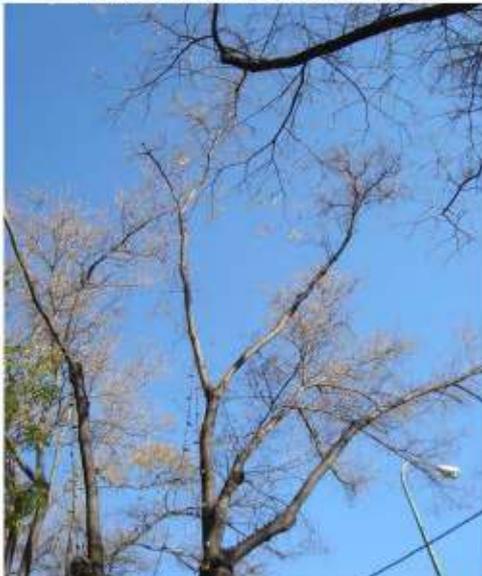
12. Ahilamiento severo de copa

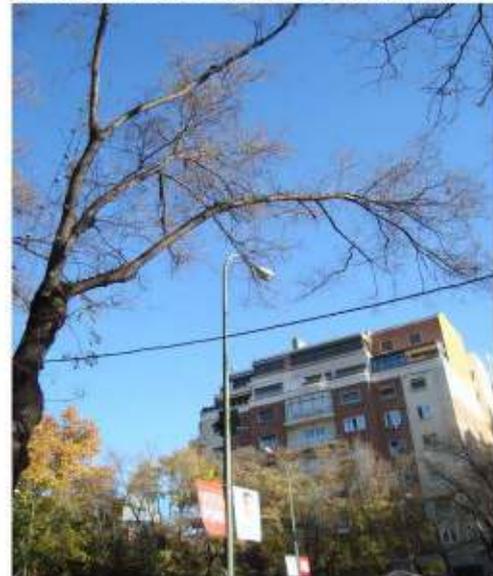
13. Rama saliente a modo de palanca

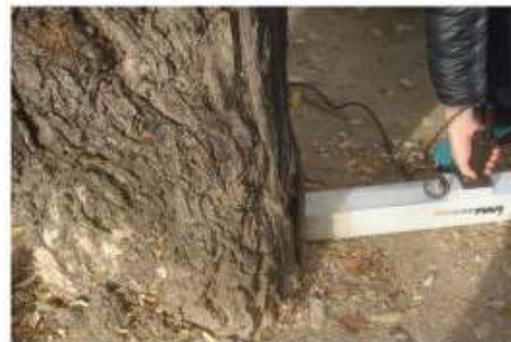
Toma 1. Testificación en base

Testificación realizada en base, a 0,1m de altura en dirección suroeste. Gran franja de madera con avanzado estado de pudrición a partir del centímetro 16. Riesgo elevado de fractura.

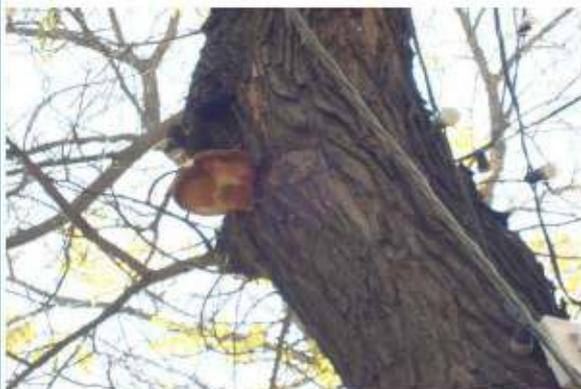
PLAGA		ENFERMEDAD	
NOMBRE:	No	NOMBRE:	No
GRADO DE AFECCIÓN:	-	GRADO DE AFECCIÓN:	-
DAÑO ESTRUCTURAL:	-	DAÑO ESTRUCTURAL:	-
CUERPOS FRUCTÍFEROS			
NOMBRE:	<i>Inonotus hispidus</i>	NOMBRE:	No
GRADO DE AFECCIÓN:	Grave	GRADO DE AFECCIÓN:	-
DAÑO ESTRUCTURAL:	Sí	DAÑO ESTRUCTURAL:	-

4.a Duerpo fructífero en tronco

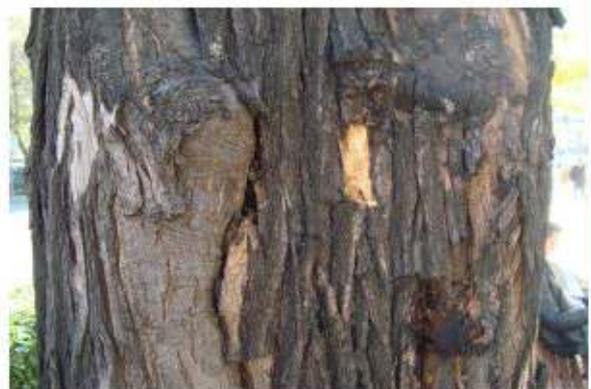
4.b Cuerpo fructífero en tronco. Madera muerta

Ejemplar viejo en regresión. Cuerpos fructíferos a lo largo del troco y cruz, causando graves pudriciones. Gran superficie de madera muerta. Copa voluminosa con ahilamiento moderado. Riesgo elevado de fractura de tronco.

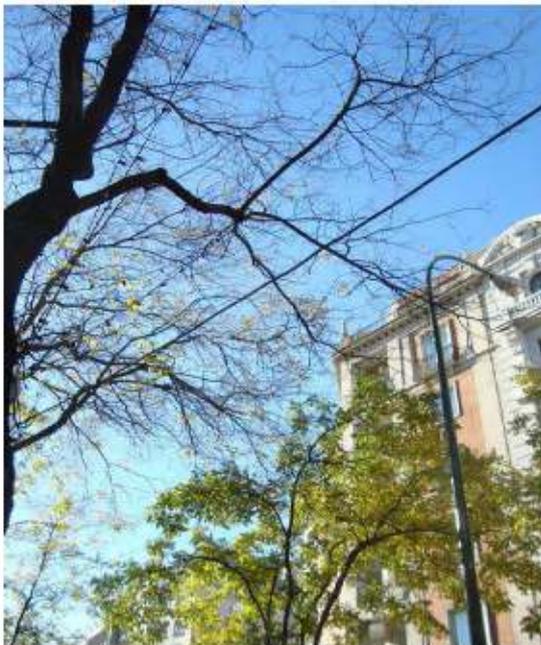
5.a Detalle de ahilamiento de copa

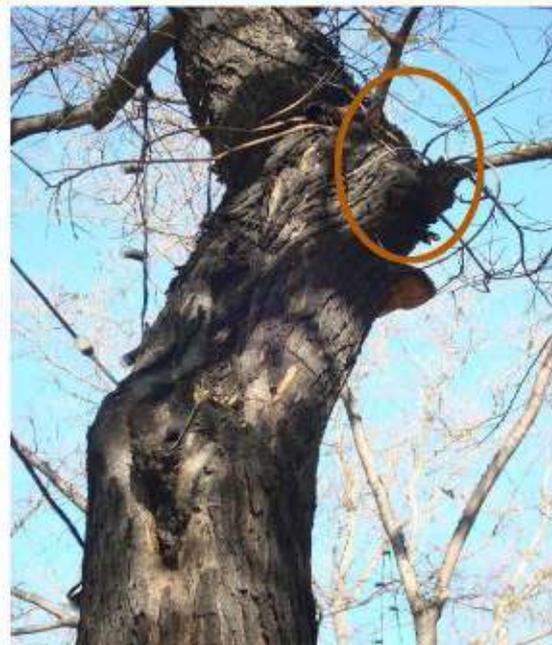
9. Terciado sin constitución. Cuerpos fructíferos

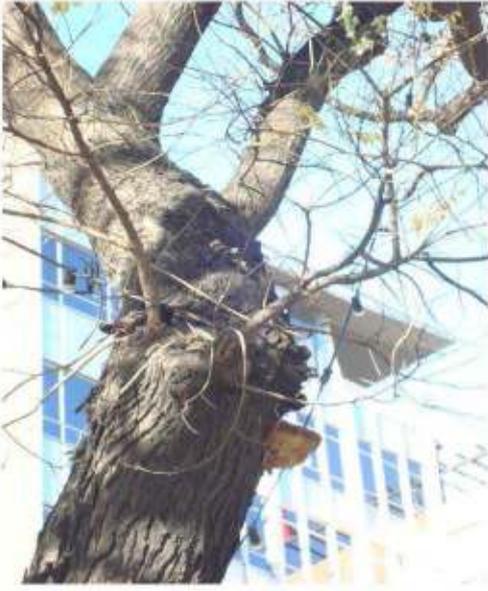
10. Cuerpos fructíferos

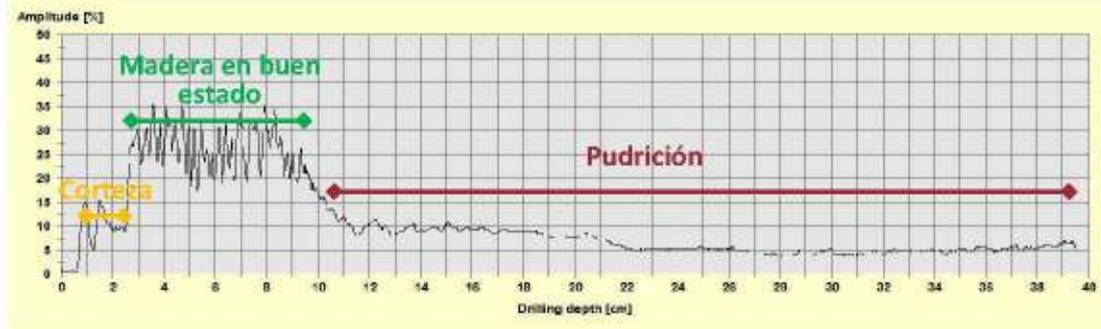
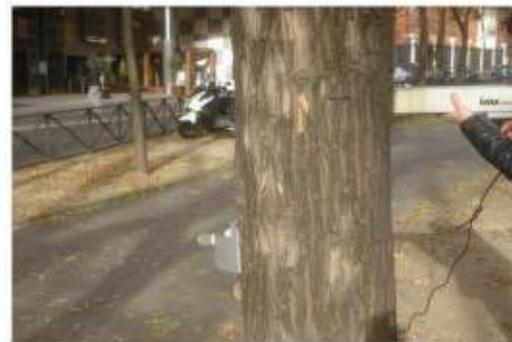
Toma 1. Testificación en tronco

Testificación realizada en tronco a 1,3m de altura en dirección suroeste. Se aprecia una amplia zona de madera en avanzado estado de descomposición a partir del centímetro 9. Riesgo elevado de fractura.

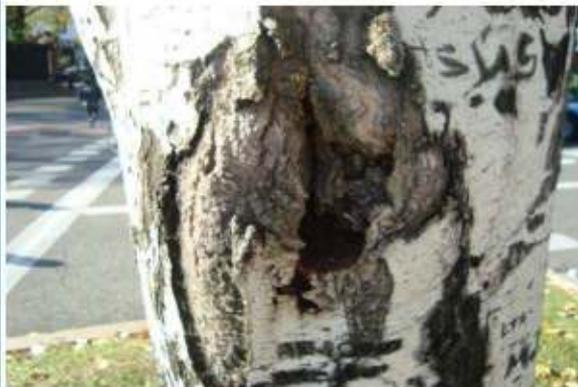
4.a Detalle de hueco en tronco

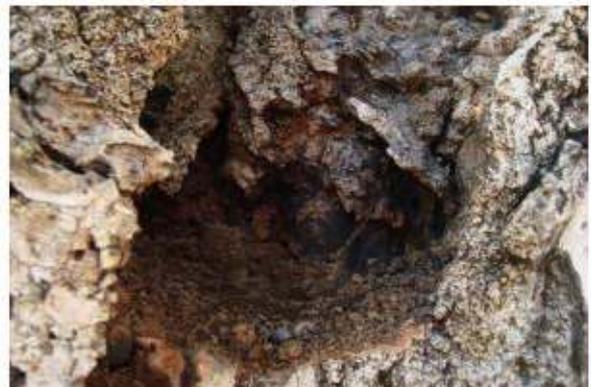
4.b Detalle de excrementos (termita probablemente)

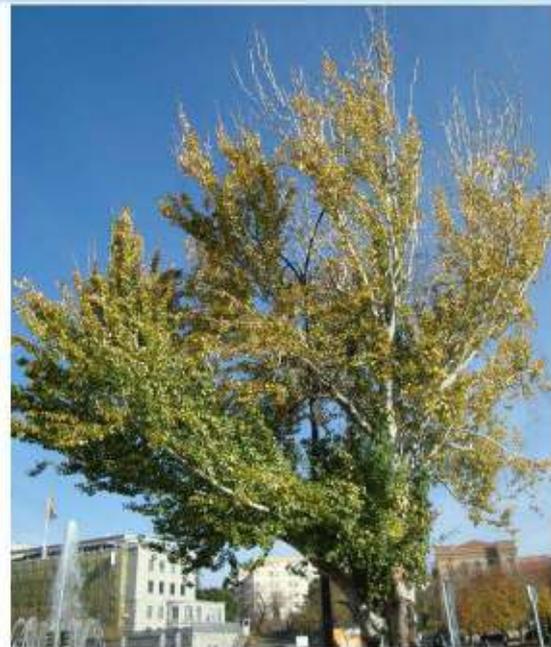
Cimal saliente en sentido norte de gran dimensión y longitud. Eliminación de cimales a ras del tronco sin cicatrización desencadenando pudriciones.

5. Vista general de la copa

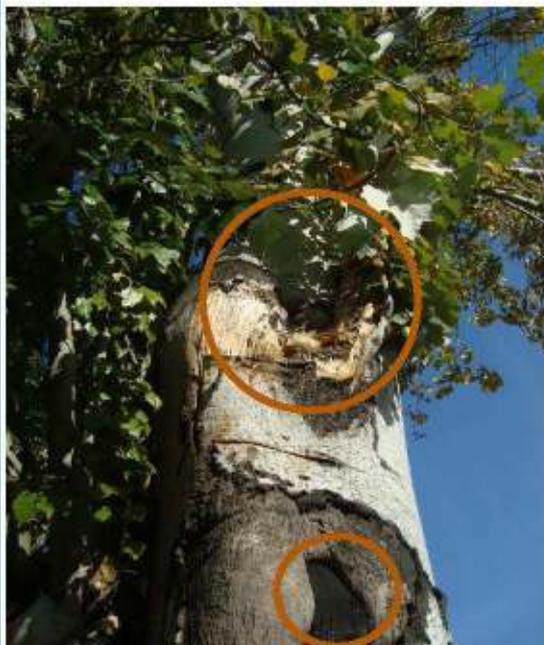
5.a Detalle cimal desgarrado. Maderas muertas

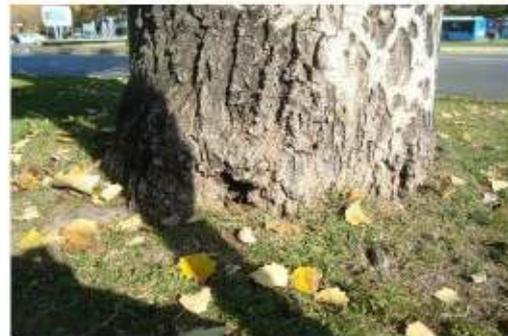
Pudriciones en base. Raíces superficiales con maderas vistas.

7. Vista general de la base

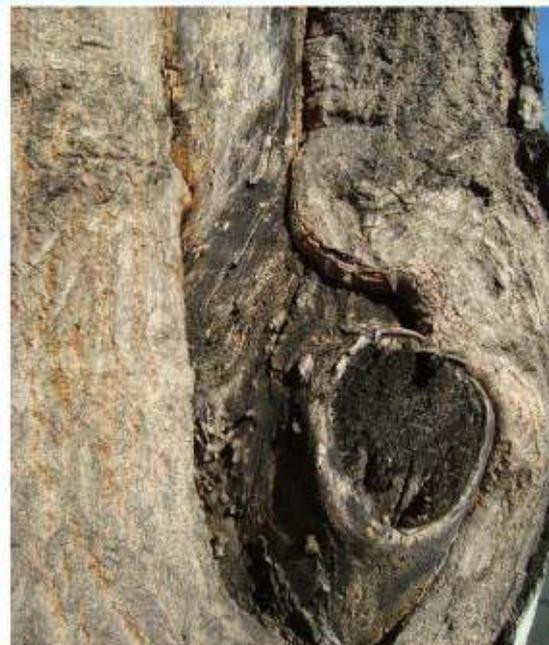
9. Detalle de maderas muertas

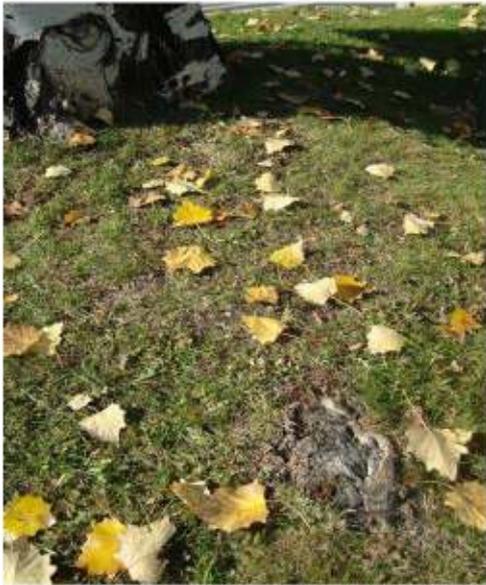
10. Raíces superficiales con madera vista

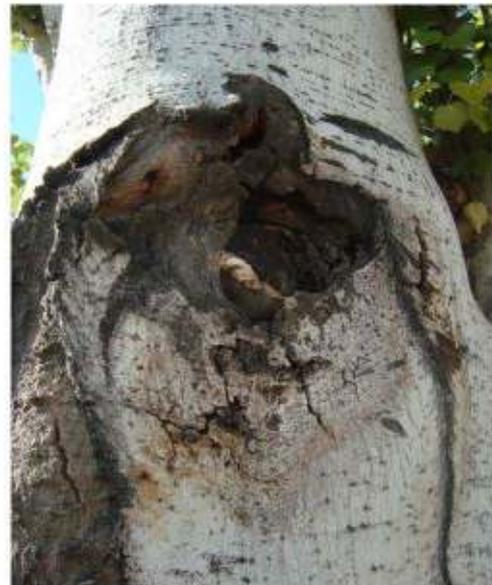
11. Chancro en tronco. Madera muerta

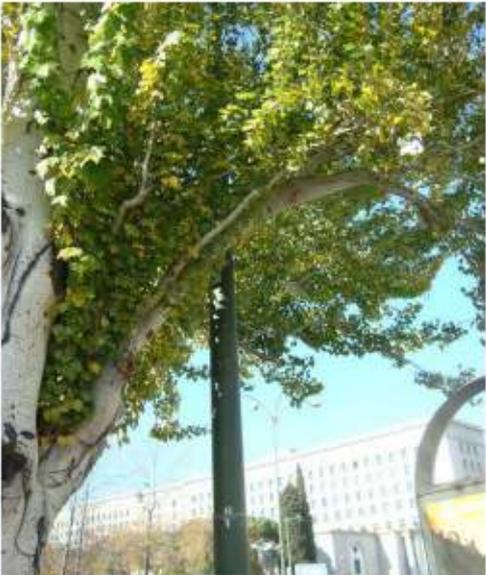
12. Interferencias con alumbrado

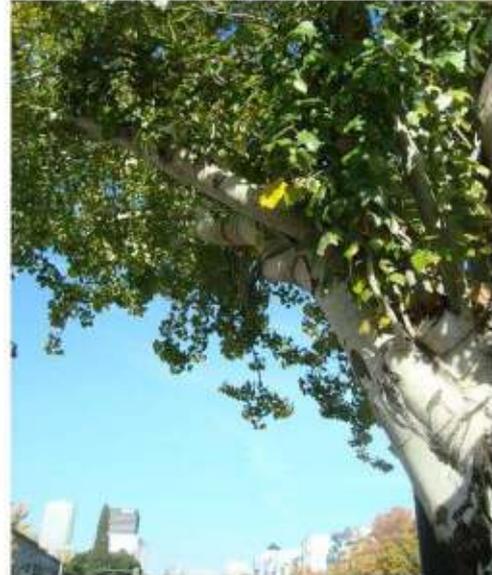
13. Detalle rama saliente

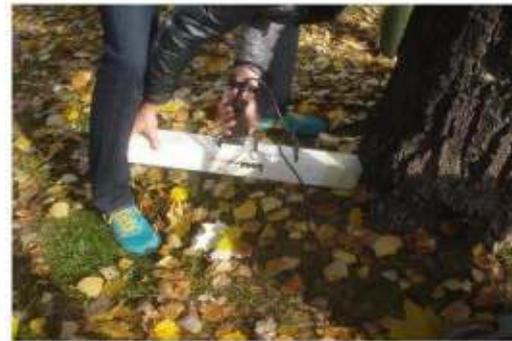
Toma 1. Testificación en base

Prueba realizada en base, a 0,1m de altura en dirección este. Se observa una amplia zona de pudriciones a partir del centímetro 17 de la gráfica. Pequeña pared residual de 2 centímetros al inicio de la franja de pudrición.

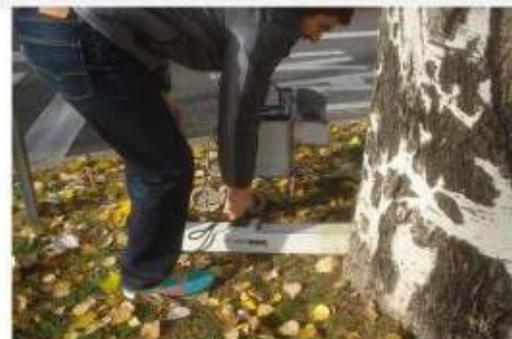
Toma 2. Testificación en base

Prueba realizada en base, a 0,1m de altura en dirección noreste. Se observa una franja de madera en buen estado con pudriciones incipientes a la izquierda y una amplia cavidad de madera en avanzado estado de pudrición a la derecha. Pared residual en el centímetro 20 de 2cm de grosor. Pudriciones avanzadas en la base del ejemplar.

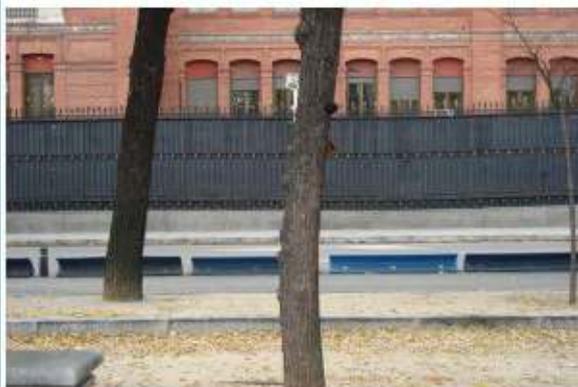
PLAGA	ENFERMEDAD
NOMBRE: <i>No</i>	NOMBRE: <i>No</i>
GRADO DE AFECCIÓN: -	GRADO DE AFECCIÓN: -
DAÑO ESTRUCTURAL: -	DAÑO ESTRUCTURAL: -
CUERPOS FRUCTÍFEROS	
NOMBRE: <i>Inonotus hispidus</i>	NOMBRE: <i>No</i>
GRADO DE AFECCIÓN: Media	GRADO DE AFECCIÓN: -
DAÑO ESTRUCTURAL: -	DAÑO ESTRUCTURAL: -

4.a Detalle cuerpo fructífero

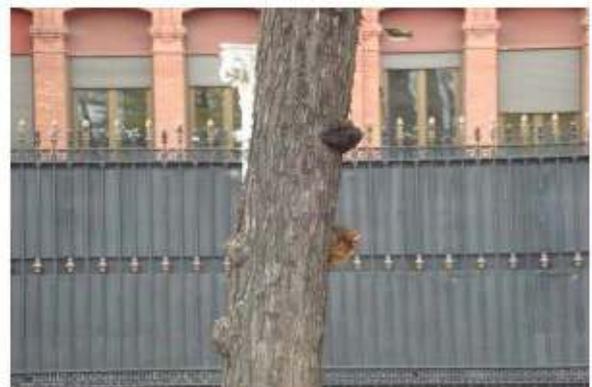
4.b Detalle cuerpo fructífero

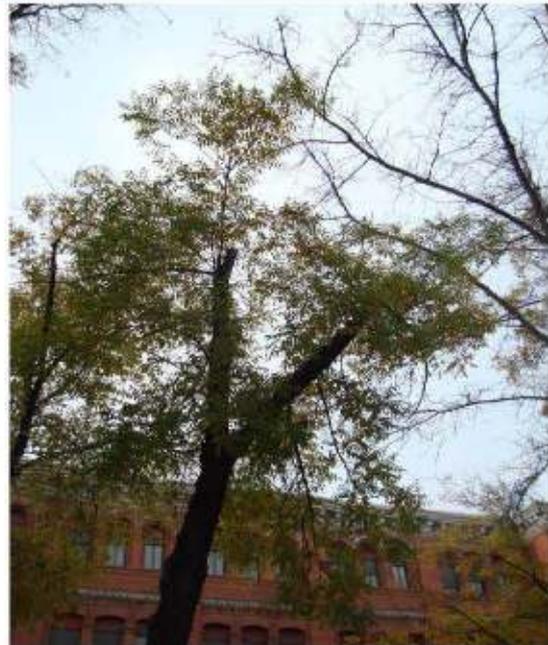
Copa en regresión prematura. Pudriciones en cimales principales, posiblemente extendidos por el resto de árbol.

5. Vista general de la copa

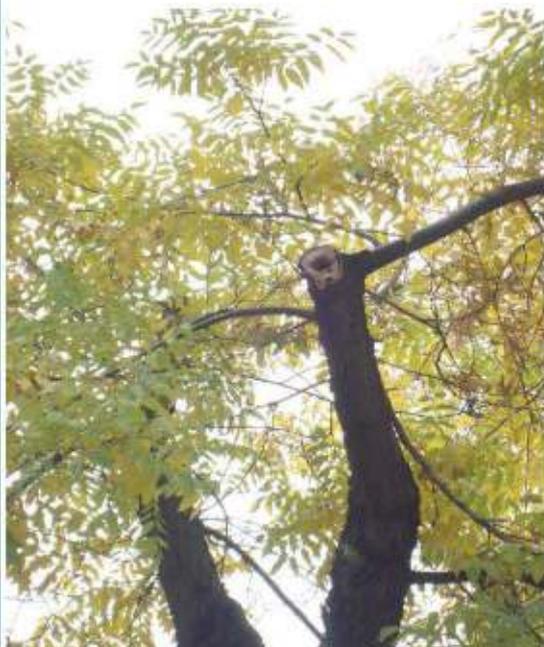
5.a Detalles pudriciones en cimal

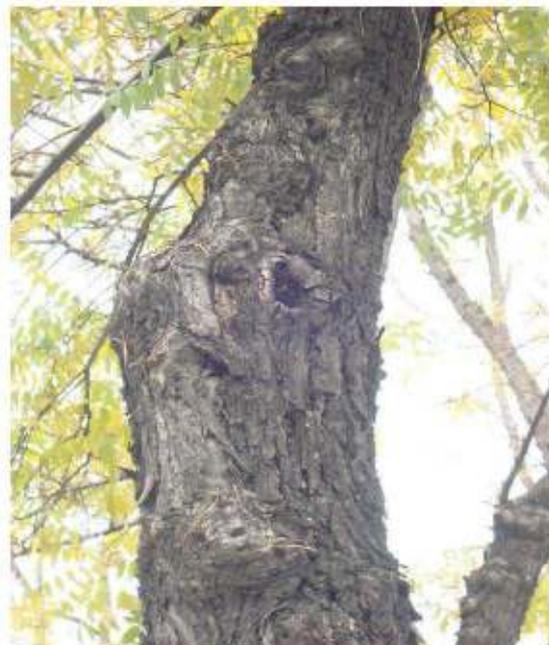
9. Superficie de madera muerta con corteza

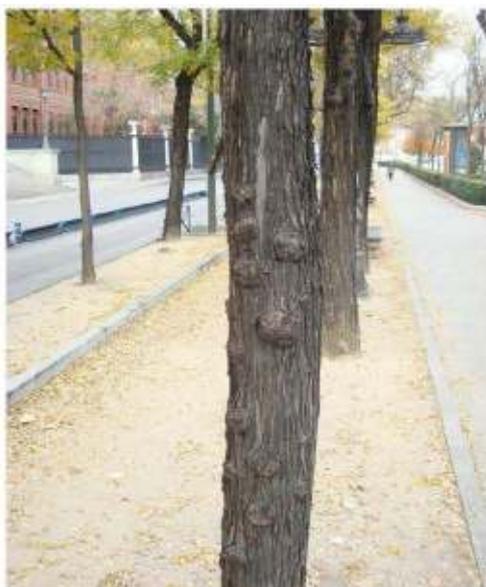
10. Detalle bultos

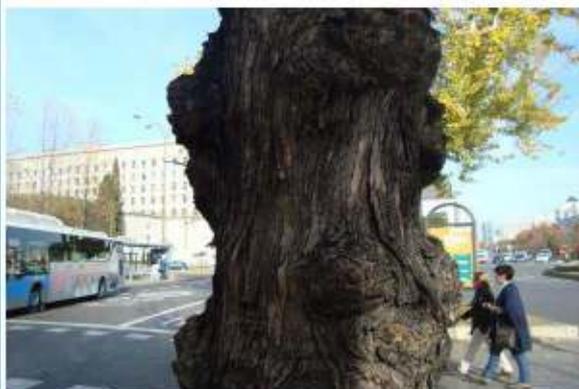
4.a Detalle bultos a lo largo del tronco

Ejemplar viejo, podas muy intensivas dando lugar a numerosos bultos y rebrotes. Copa terciada en su totalidad sin reconstitución; emergencia de rebrotes de manera descontrolada a lo largo de los cimales. Desvitalización, escaso poder de cicatrización. Posible afección de las raíces por cambio de pavimento. Ejemplar sin valor ni funcionalidad.

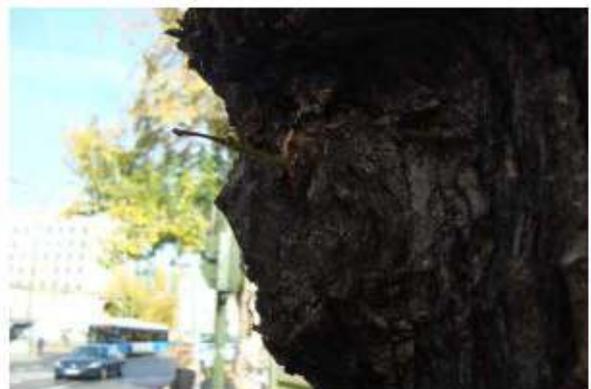
4.b Detalle brote epicórmico en el tronco

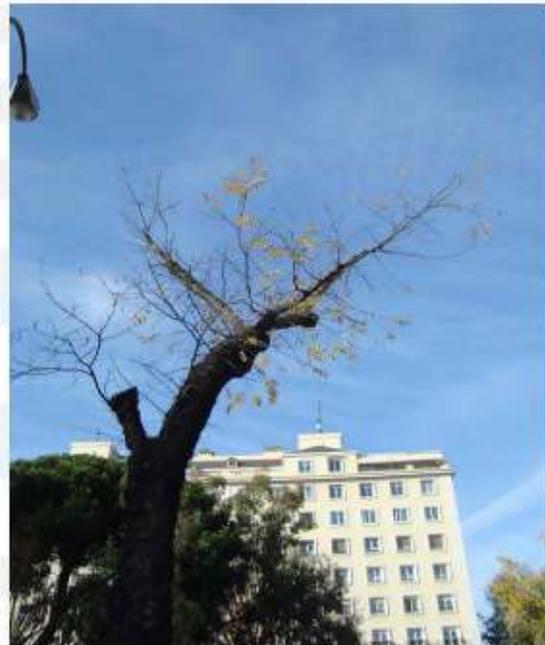
5. Vista general de la copa

Cimales principales terciados en su totalidad sin reconstitución. Brote sobre cimal terciado con futuro riesgo de fractura.

Copa terciada en su totalidad. Numerosos brotes de emergencia por toda la copa. Copa desviada hacia el noroeste.

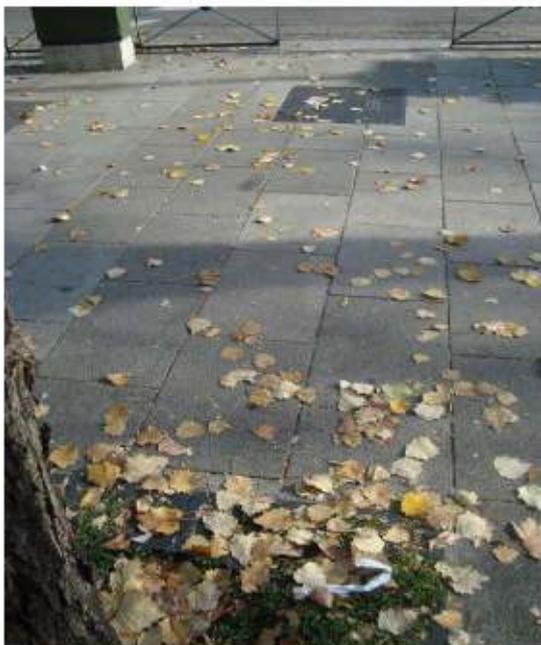
Cubierta de alcorque causando daño actualmente. Posible cambio de pavimento al este del tronco, se observan adoquines con distinto color y de apariencia mas reciente. Proximidad a tapa de registros, posiblemente de reciente construcción.

8. Detalle pavimento renovado. Tapa de registro

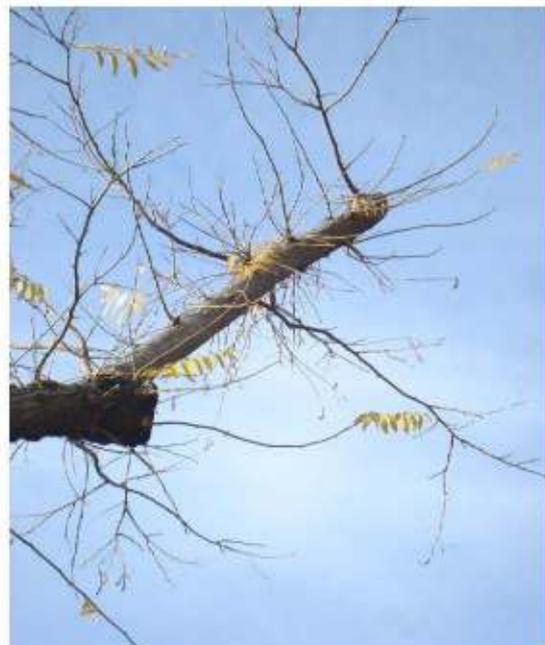
9. Emergencia de brotes de forma descontrolada

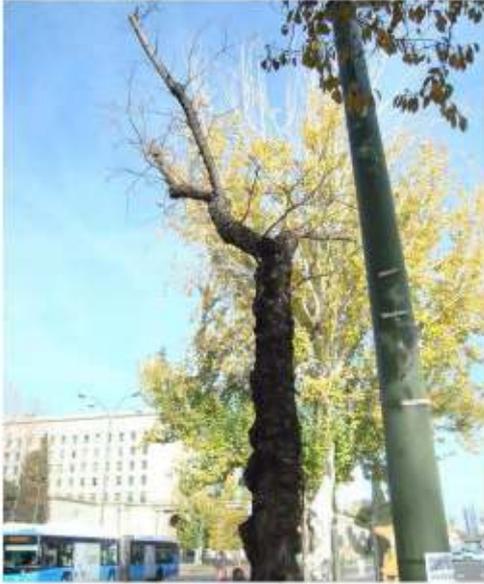
10. Copa desviada hacia el noroeste

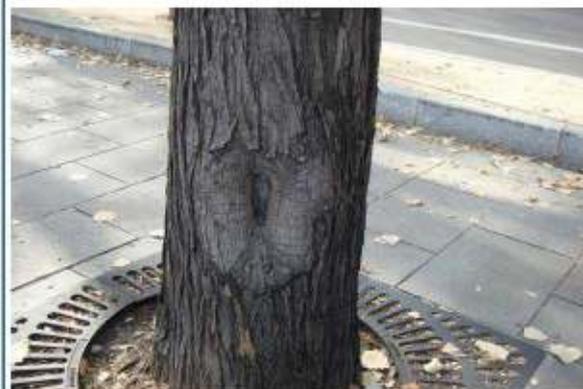
4.a Detalle cicatrización

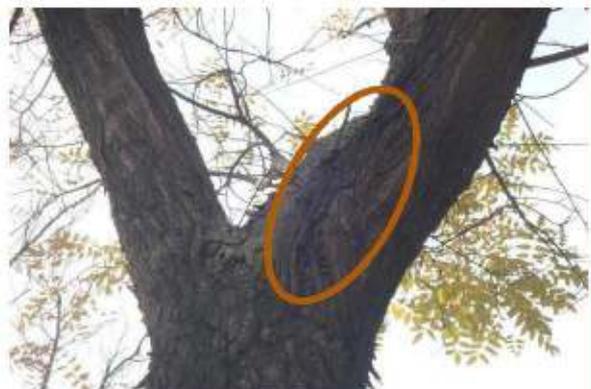
4.b Detalle madera muerta

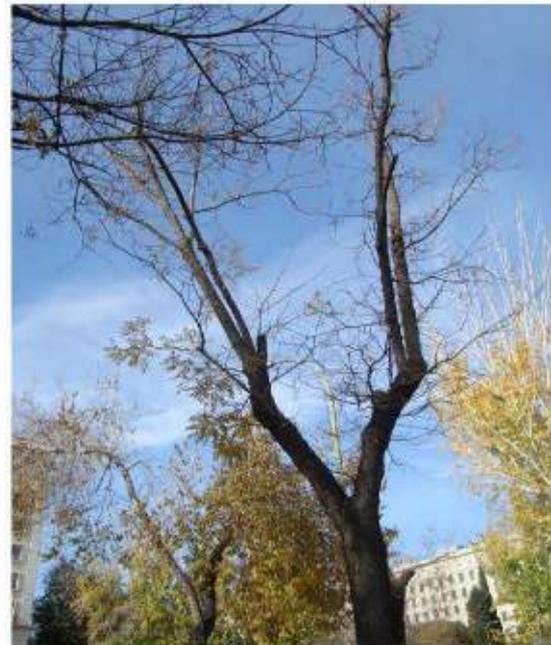
5. Vista general de la copa

Rebrotos sobre ramas terciadas, con riesgo de fractura. Ahilamiento.

Podas intensivas en toda la copa, ahilamiento de los nuevos brotes. Cicatrización pobre y desvitalización.

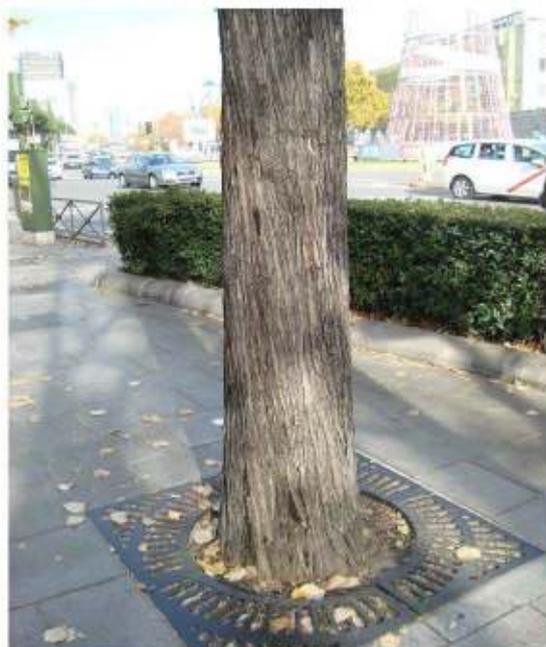
Realización de podas muy intensivas sobre los cimales principales y ramas secundarias, brotes de gran envergadura con ahilamiento severo. Desvitalización progresiva de copa, decaimiento de poder regenerador y cicatrizante. Ahilamiento de los nuevos brotes. Torsión de tronco. Ligero abombamiento del pavimento en la zona próxima al cuello de la raíz.

8. Detalle torsión

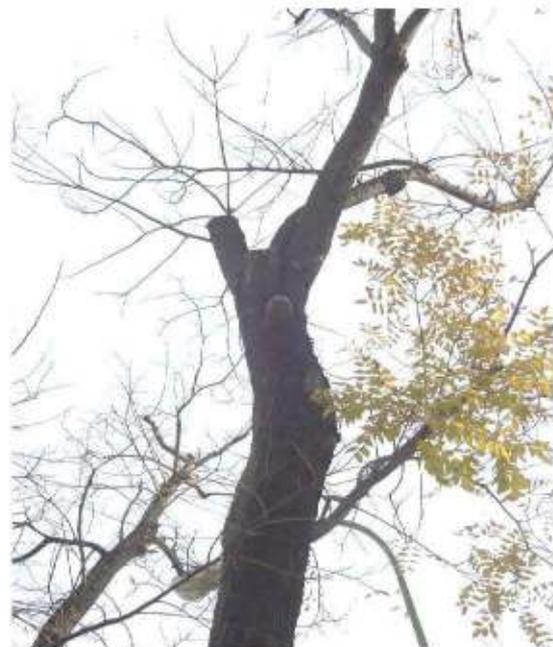
9. Detalle cimal terciado. Ahilamiento de copa

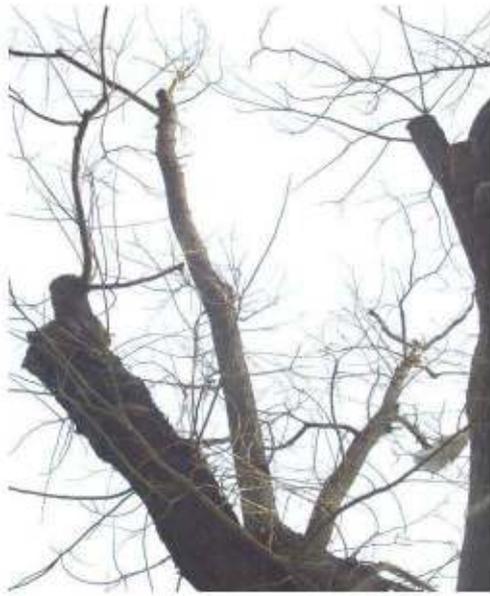
10. Detalle podas intensivas en copa

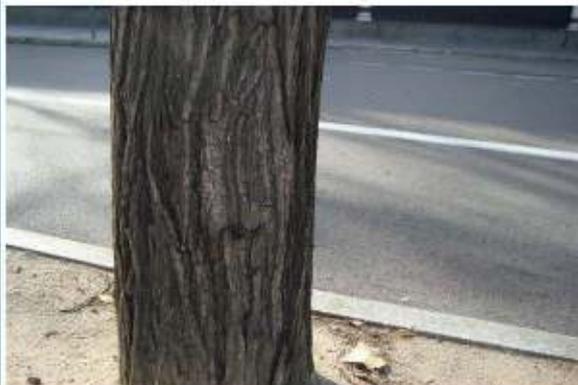
4.a Detalle antigua herida cicatrizada

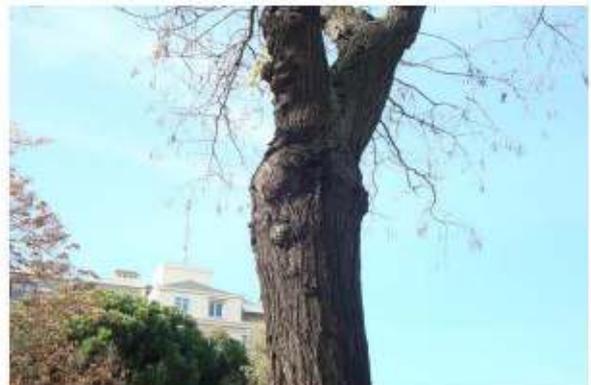
4.b Detalle bultos en tronco y cimbal

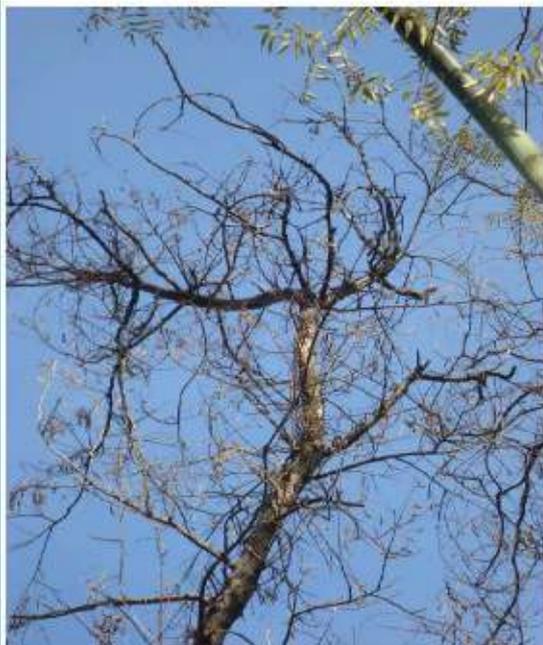
Peso de copa desplazado hacia el norte. Ramaje seco con riesgo de fractura. Cimal dispuesto a modo de palanca. Síntomas evidentes de desvitalización progresiva

5.a Detalle ramaje seco

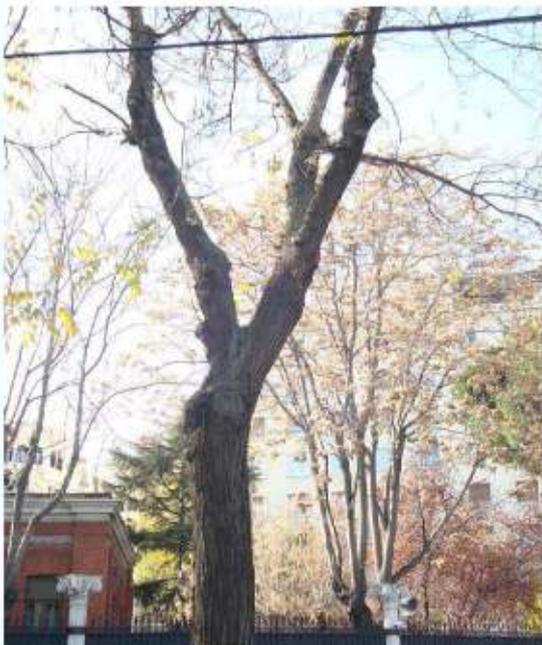
Síntomas evidentes de desvitalización progresiva, igual que ha ocurrido con ejemplares próximos, que anticipan la muerte de gran parte de la copa en años venideros. El decaimiento se encuentra en una situación irreversible, por lo que se propone su tala.

8. Peso de copa desplazado hacia el norte

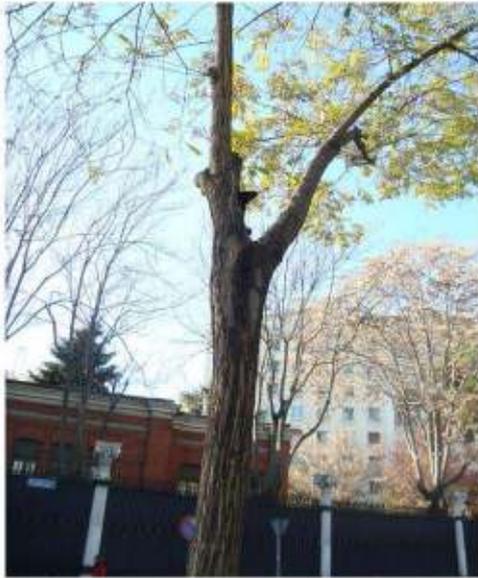
3. Vista de la cruz

PERÍMETRO: 58 cm	ALTURA 1ª RAMA: 3,2 m
ALTURA: 8 m	DIÁMETRO DE COPA: 8,0 m
EDAD RELATIVA: Joven	DOMINANCIA: Dominado
FORMACIÓN: Alterada	Nº RAMAS PRINCIPALES: 2
OBSERVACIONES: Exudación tras la eliminación de cimal secundario. Desgarro de cimal en cruz desencadenando pudriciones. Presencia de cuerpos fructíferos próximos a la cruz. Ahilamiento moderado de copa.

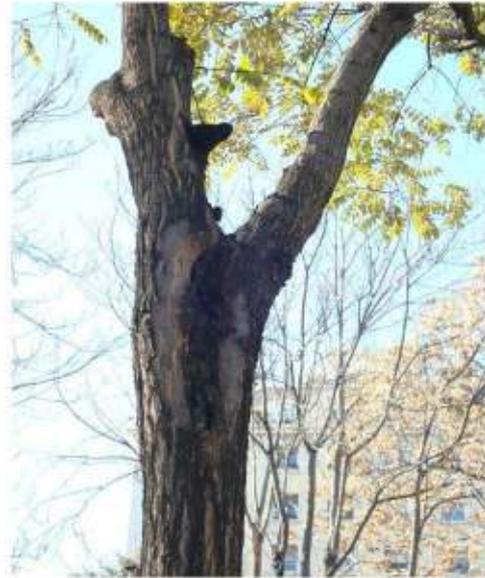
4. Detalle cuerpos fructíferos

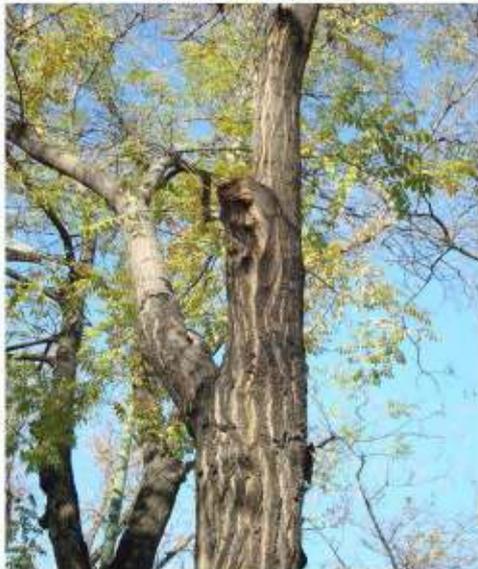
5. Detalle de desgarro

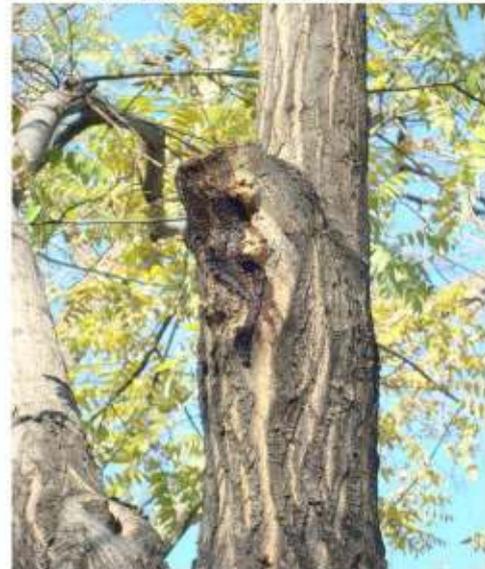
6. Detalle de desgarro

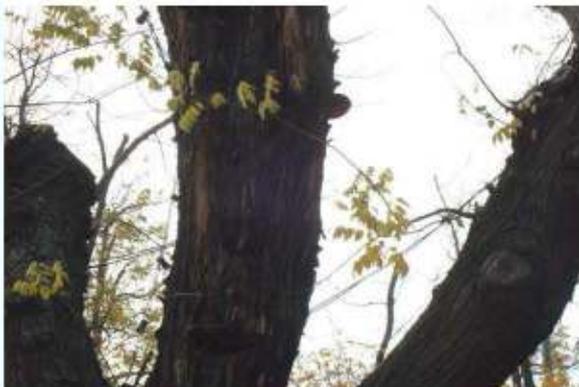
PLAGA		ENFERMEDAD	
NOMBRE:	No	NOMBRE:	No
GRADO DE AFECCIÓN:	-	GRADO DE AFECCIÓN:	-
DAÑO ESTRUCTURAL:	-	DAÑO ESTRUCTURAL:	-
CUERPOS FRUCTÍFEROS			
NOMBRE:	<i>Inonotus hispidus</i>	NOMBRE:	No
GRADO DE AFECCIÓN:	Grave	GRADO DE AFECCIÓN:	-
DAÑO ESTRUCTURAL:	Sí	DAÑO ESTRUCTURAL:	-

4.a Detalle cuerpos fructíferos en cimbal

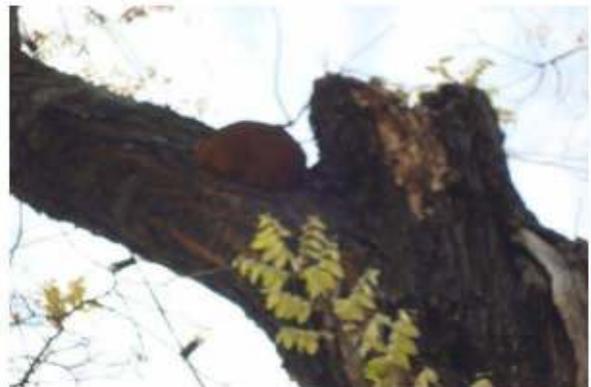
4.b Cuerpo fructífero. Pudriciones

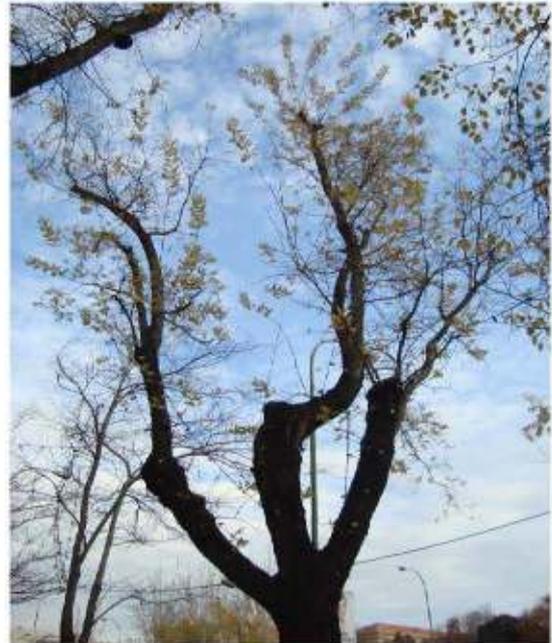
5. Vista general de la copa

PUDRIFICIONES EN COPA: Graves

Copa con podas muy intensivas desencadenando pudriciones severas. Gran superficie de maderas muertas y pudriciones. Cuerpos fructíferos a lo largo de cimbal principal.

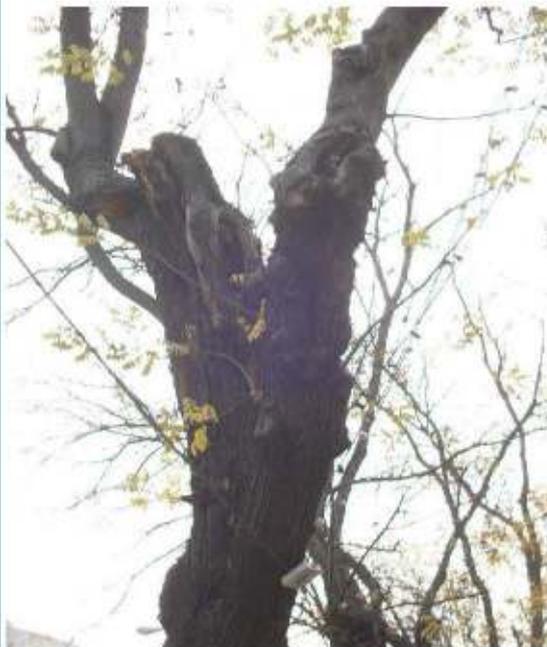
5.a Vista de la cruz. Pudriciones

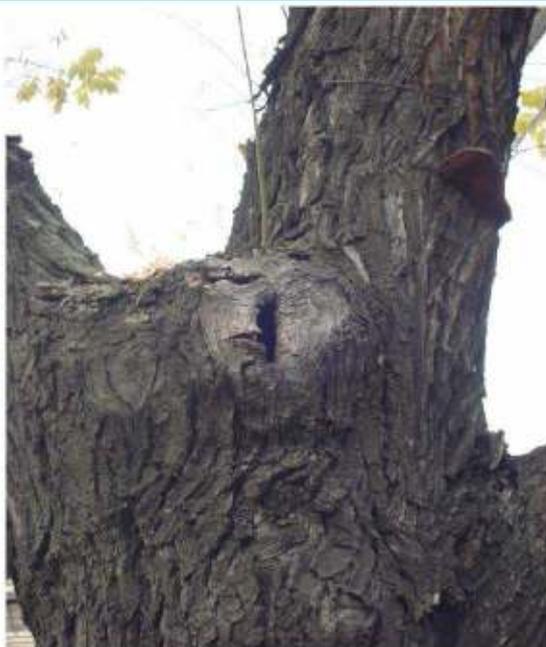
Ejemplar viejo en regresión. Copa con sucesivas actuaciones desencadenando pudriciones en todos los cimales principales. Presencia de cuerpos fructíferos a lo largo del cimial principal. Corteza incluida en la base de dos cimales terciados reconstituidos, rebrotes de gran perímetro. Surgencia de brotes epicórmicos de manera descontrolada.

8. Huevo en cruz. Cuerpo fructífero

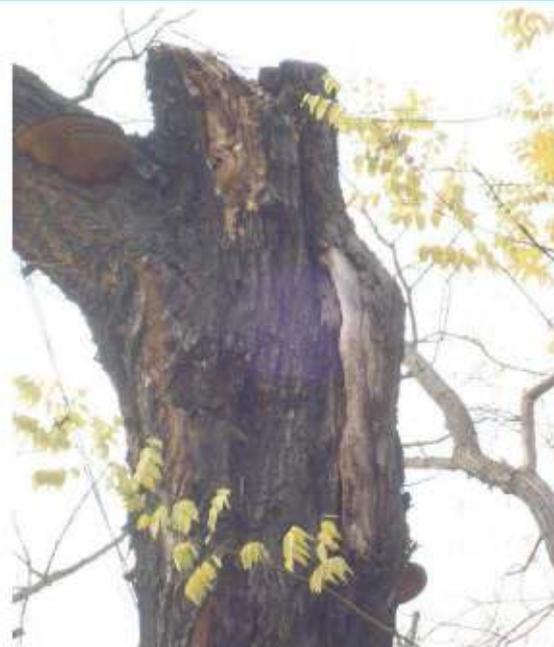
9. Madera muerta. Cuerpos fructíferos

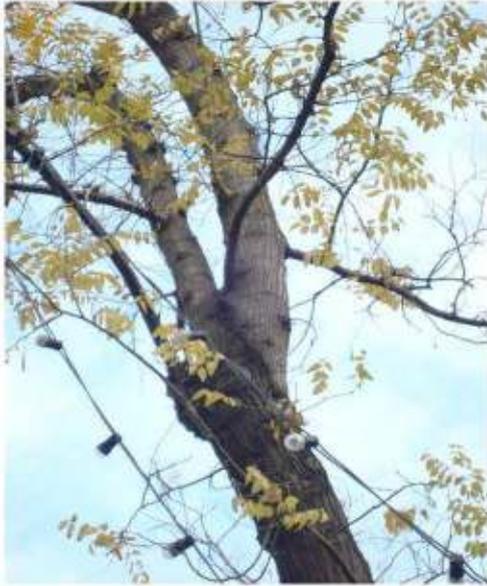
10. Corteza incluida en horquilla secundaria

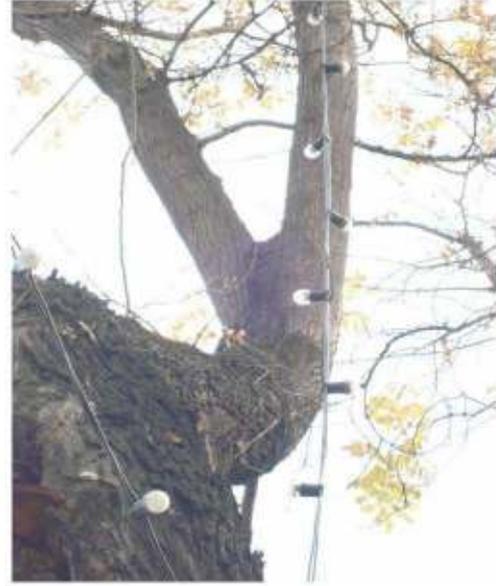
11. Corteza incluida en horquilla secundaria
