INFORME DE VALORACIÓN DE RIESGO DEL ARBOLADO

Paseo de la Castellana	OBJECTID:	1820
DISTRITO:	7.Chamberí	LOTE: 1
ESPECIE:	<i>Sophora japonica</i>	
DIANA:	Alta	■
V. GLOBAL VITALIDAD:	Media	■
V. GLOBAL EMPUJE:	Bajo	■
ESTADO ESTRUCTURAL:	Regular	■
PROBABILIDAD VUELCO:	Baja	■
PROB. FRAC. TRONCO:	Media	■
PROB. FRAC. RAMAS:	Alta	■

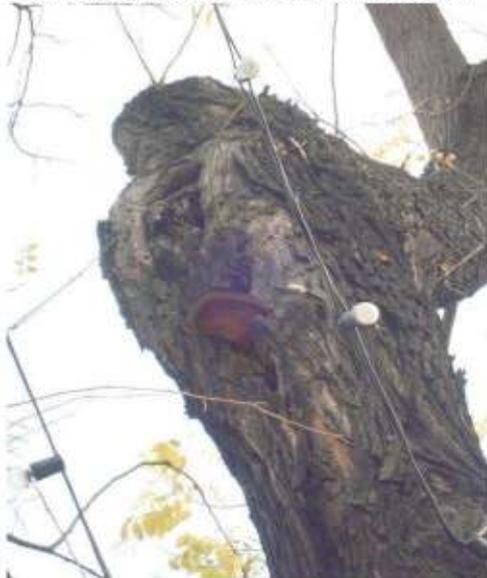
12. Codo con pudrición. Cuerpo fructífero

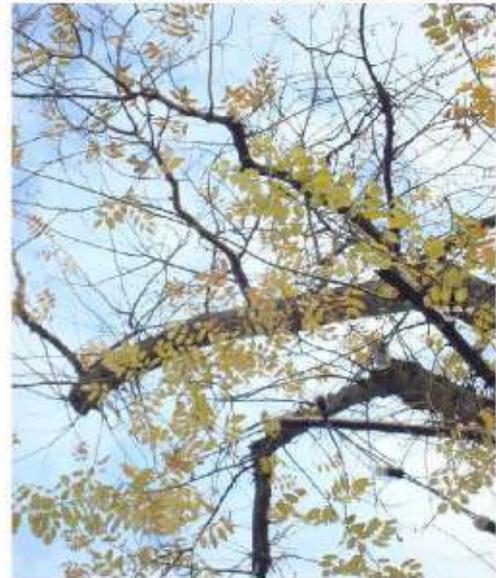
13. Rebrotos de manera descontrolada

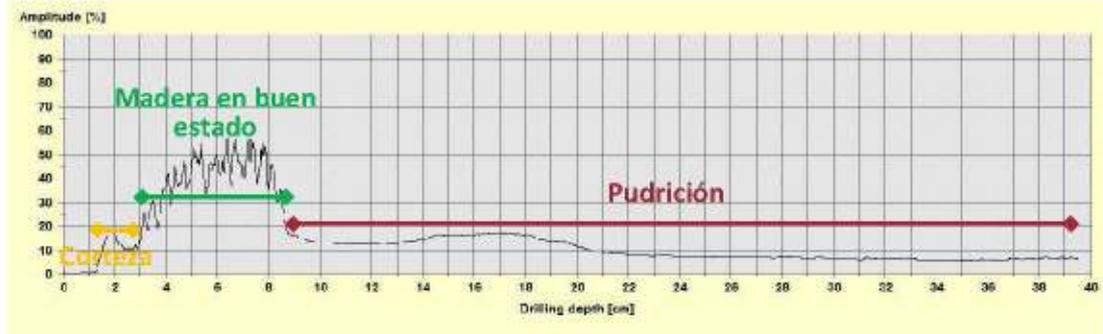
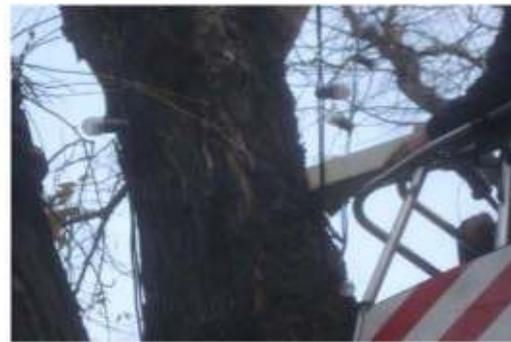
Toma 1. Testificación en rama

Testificación realizada en rama a 5,8m de altura en dirección noreste. Se observa una gran franja de madera en avanzado estado de pudrición desde el centímetro 9. Riesgo elevado de fractura.

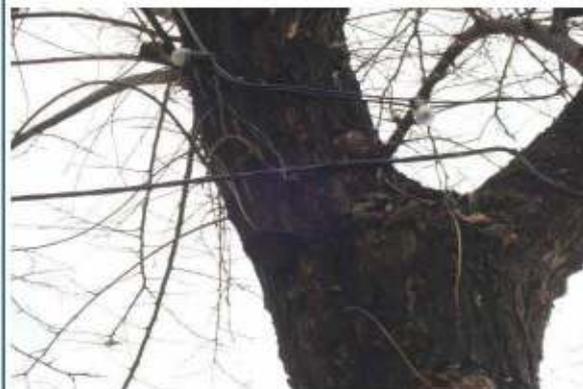
PLAGA	ENFERMEDAD
NOMBRE: No	NOMBRE: No
GRADO DE AFECCIÓN: -	GRADO DE AFECCIÓN: -
DAÑO ESTRUCTURAL: -	DAÑO ESTRUCTURAL: -
CUERPOS FRUCTÍFEROS	
NOMBRE: <i>Inonotus hispidus</i>	NOMBRE: No
GRADO DE AFECCIÓN: Grave	GRADO DE AFECCIÓN: -
DAÑO ESTRUCTURAL: -	DAÑO ESTRUCTURAL: -

4.a Detalle de cuerpo fructífero

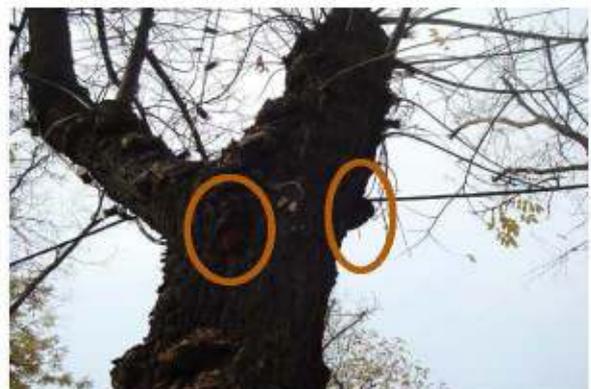
4.b Detalle cuerpos fructíferos en cruz

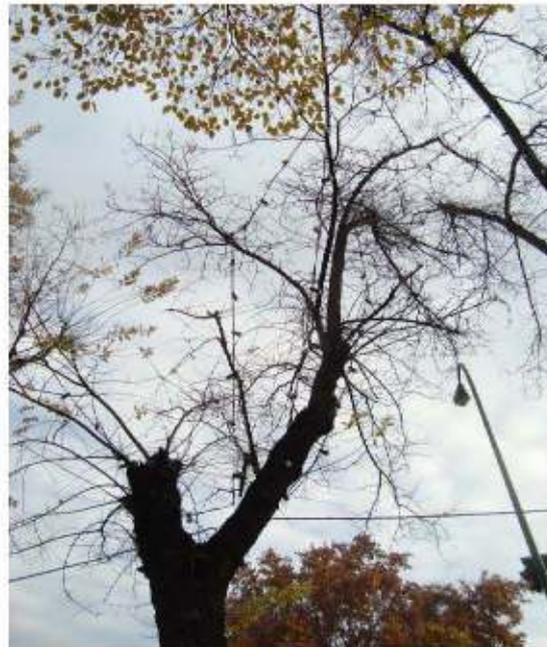
5. Vista general de la copa

Copa con formación muy alterada debido a las intensas podas. Peso desviado hacia el este y sur. Intromisión con árbol contiguo.

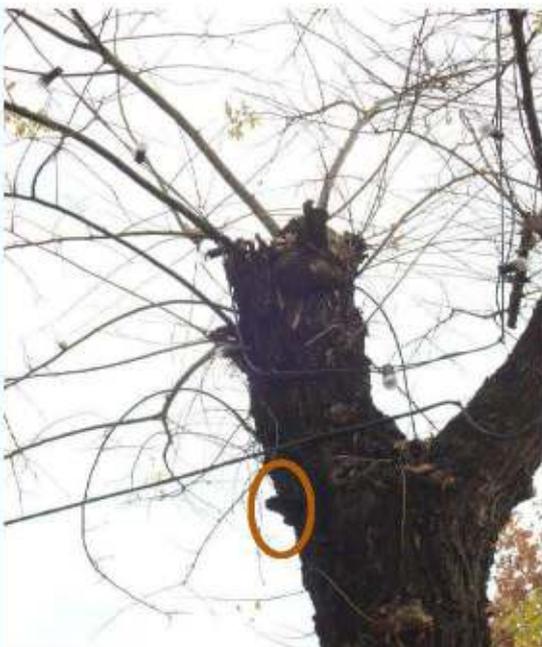
5.a Cimal principal terciado. Cuerpo fructífero

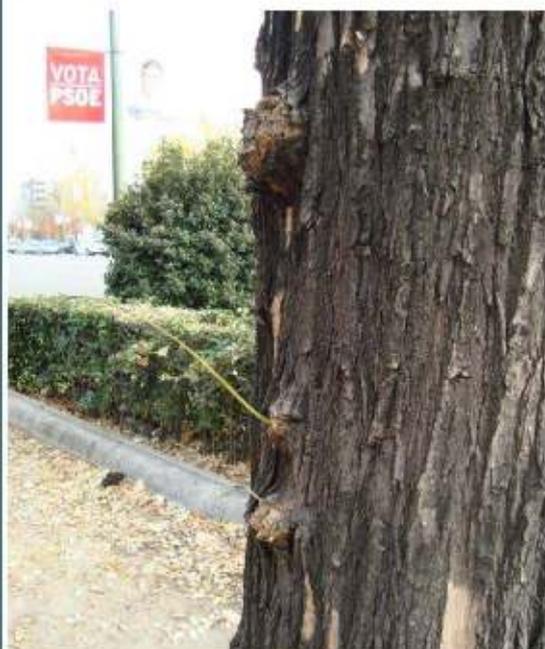
Ejemplar en regresión, desvitalización de copa. Cimal de gran perímetro terciado sin reconstitución, presencia de cuerpo fructífero en la base. Peso de copa desplazado hacia el sur y este. Ahilamiento severo de copa, emergencia de rebrotes de forma descontrolada por toda la copa. Cuerpos fructíferos a lo largo del tronco y en horquilla de cimal terciado.

8. Detalle bultos y rebrotes en el tronco

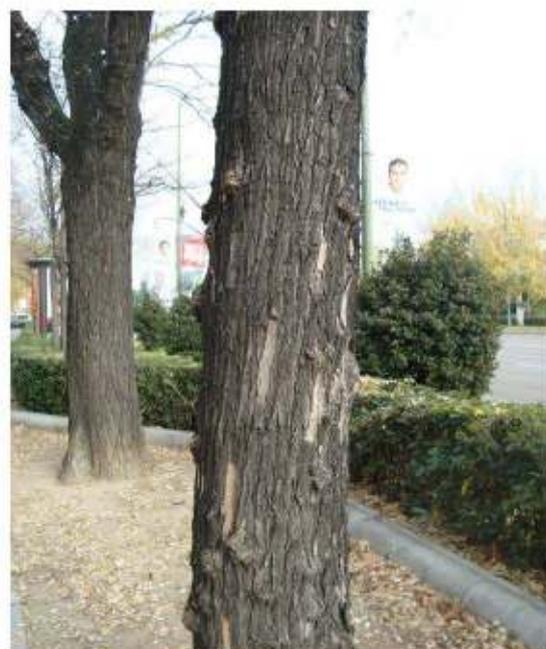
9. Detalle bultos a lo largo del tronco

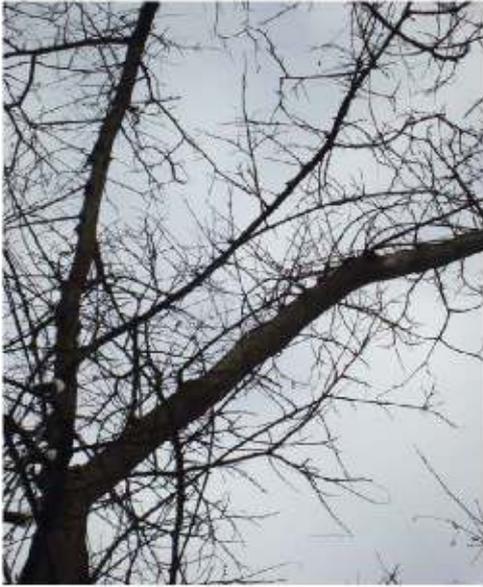
10. Emergencia de rebrotes a lo largo de todo el cimal

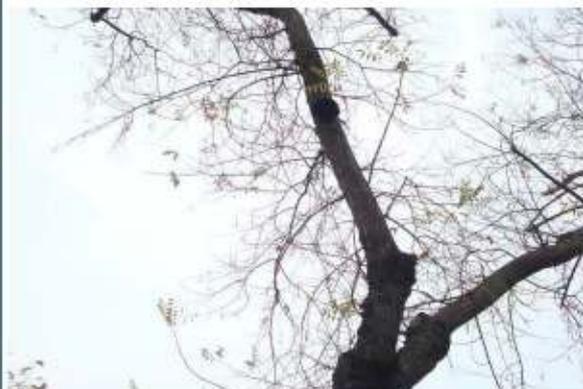
PLAGA	ENFERMEDAD
NOMBRE: <i>No</i>	NOMBRE: <i>No</i>
GRADO DE AFECCIÓN: -	GRADO DE AFECCIÓN: -
DAÑO ESTRUCTURAL: -	DAÑO ESTRUCTURAL: -
CUERPOS FRUCTÍFEROS	
NOMBRE: <i>Inonotus hispidus</i>	NOMBRE: <i>No</i>
GRADO DE AFECCIÓN: Grave	GRADO DE AFECCIÓN: -
DAÑO ESTRUCTURAL: Sí	DAÑO ESTRUCTURAL: -

4.a Cuerpo fructífero en cimbal

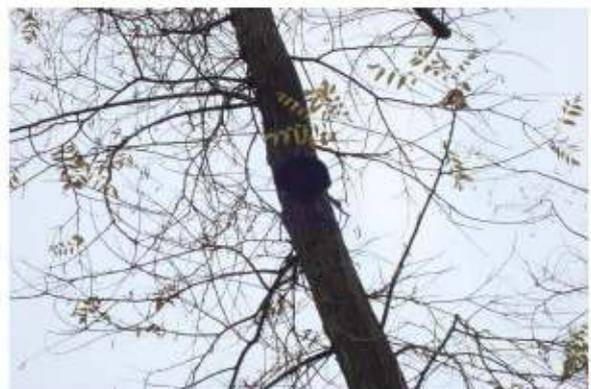
4.b Detalle de duerpo fructífero

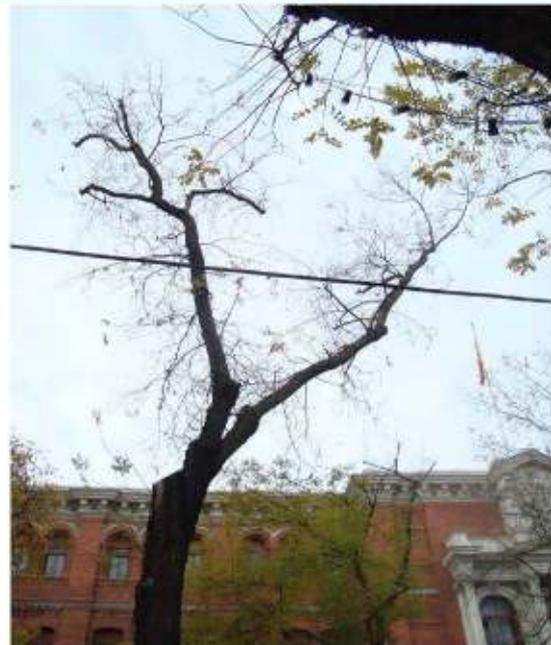
5. Vista general de la copa

Peso de copa desplazado hacia el norte, rama saliente a modo de palanca en el mismo sentido. Cuerpo fructífero en rama secundaria, pudriciones extendidas a lo largo de todo el cimal.

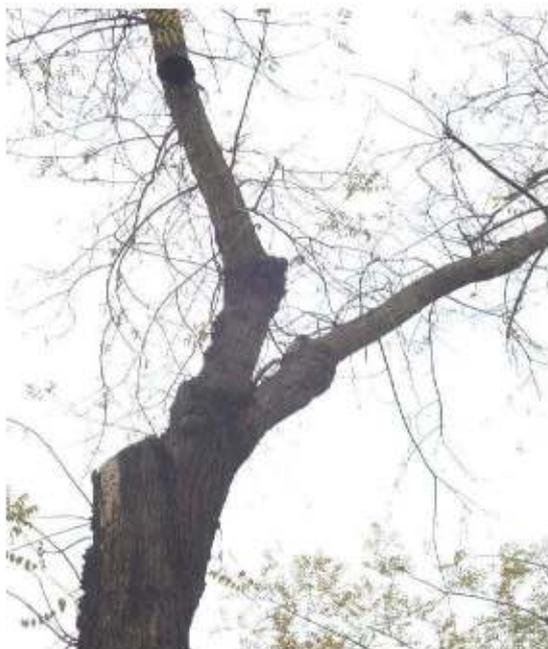
5.a Cimal eliminado. Peso de copa desplazado

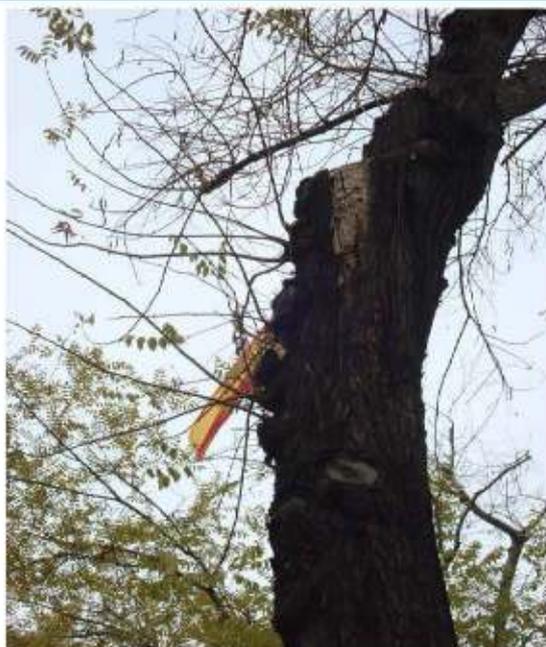
Podas intensivas, eliminación de cimbal principal dejando superficie de maderas muertas próxima a la cruz con pudriciones. Surgencia de brotes epicórmicos de manera descontrolada sobre cimales reconstituidos. Cuerpo fructífero en rebrote anclado en cimbal principal. Copa en regresión.

8. Madera muerta tras eliminación de cimbal

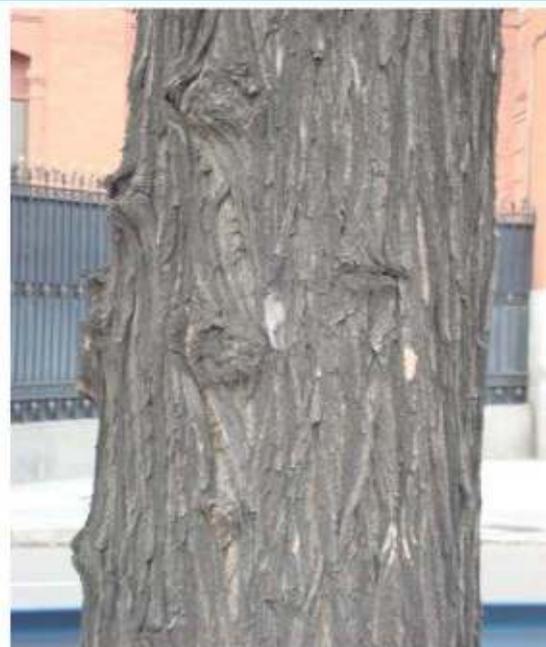
9. Detalle bultos en el tronco

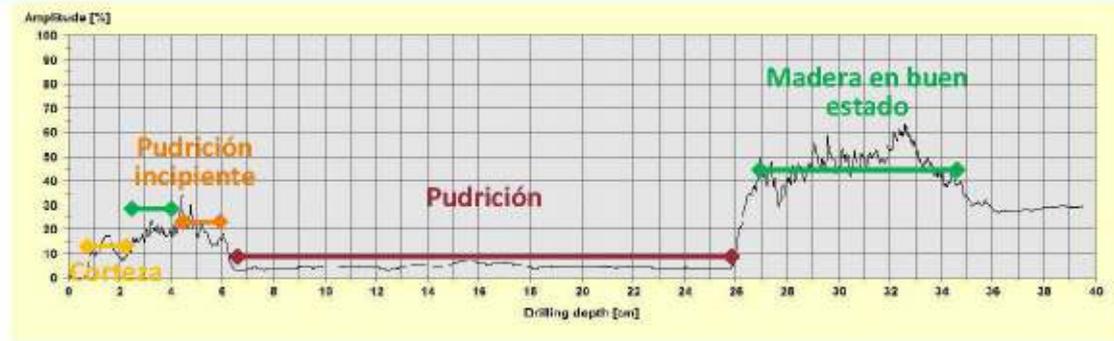
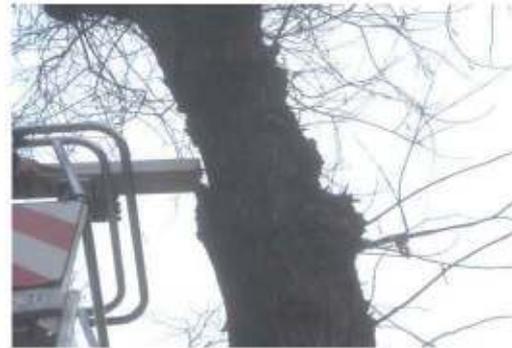
Toma 1. Testificación en rama

Prueba realizada en rama a 6m de altura en dirección oeste. Amplia franja de madera en avanzado estado de descomposición. Se observa una franja conjunta con pudriciones incipientes.

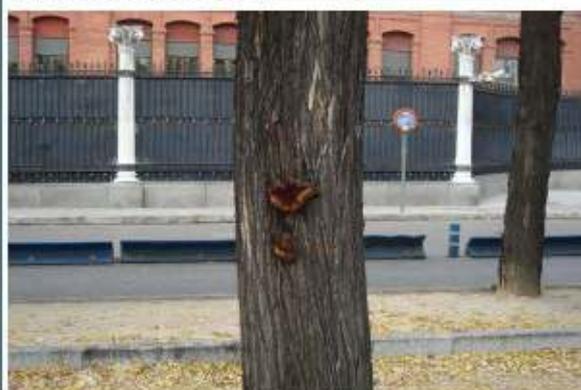
PLAGA	ENFERMEDAD
NOMBRE: <i>No</i>	NOMBRE: <i>No</i>
GRADO DE AFECCIÓN: -	GRADO DE AFECCIÓN: -
DAÑO ESTRUCTURAL: -	DAÑO ESTRUCTURAL: -
CUERPOS FRUCTÍFEROS	
NOMBRE: <i>Inonotus hispidus</i>	NOMBRE: <i>No</i>
GRADO DE AFECCIÓN: Grave	GRADO DE AFECCIÓN: -
DAÑO ESTRUCTURAL: Sí	DAÑO ESTRUCTURAL: -

4.a Cuerpos fructíferos en tronco

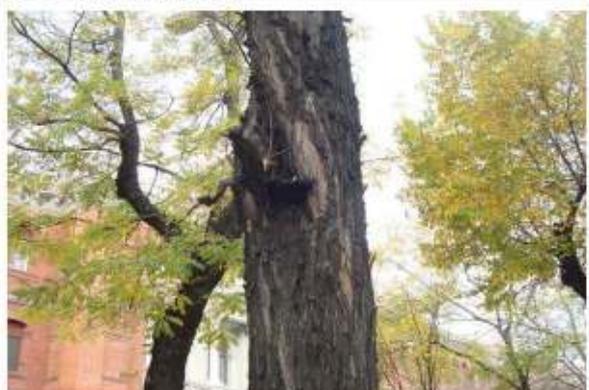
4.b Desgarro con cuerpo fructífero

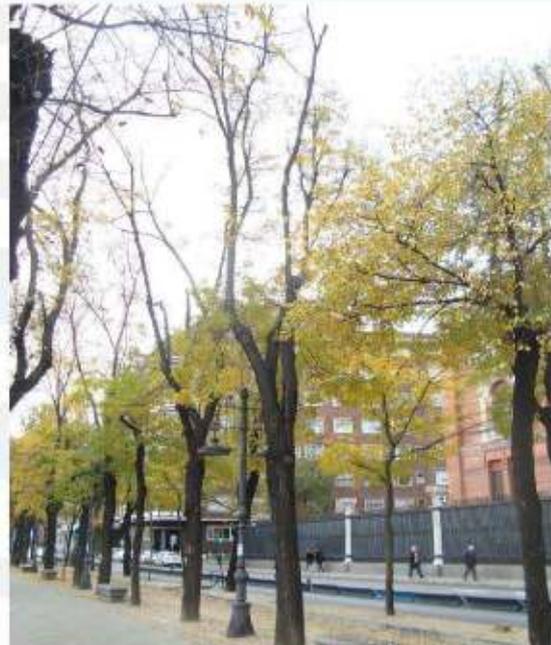
5. Vista general de la copa

Copa con ahilamiento severo. Torsión y madera muerta en un cimal principal.

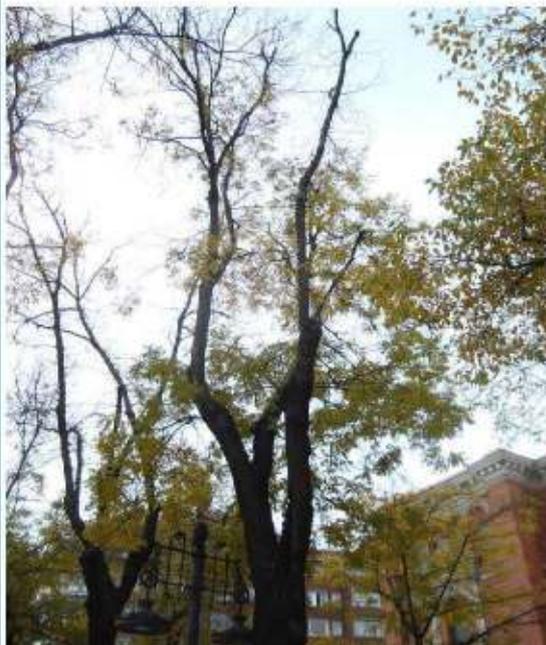
5.a Ahilamiento severo de copa

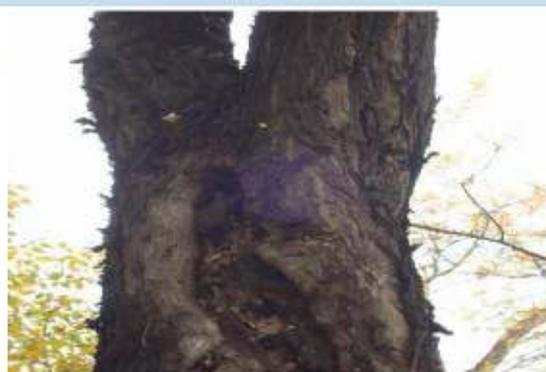
7. Vista general de la base

Sin daños aparentes.

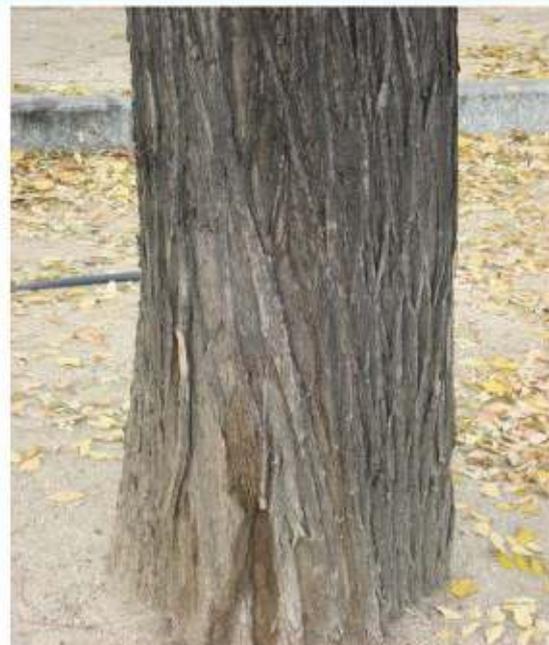
Cuerpos fructíferos en tronco a distintas alturas causando pudriciones severas a lo largo del ejemplar tanto en tronco como en la cruz. Amplias zonas chancrosas y con madera muerta en tronco y bases de cimales principales. Torsión acusada en tronco y cimales. Copa con ahilamiento severo, surgencia de rebrotes de manera descontrolada. Riesgo de fractura.

9. Rebrotos de manera descontrolada

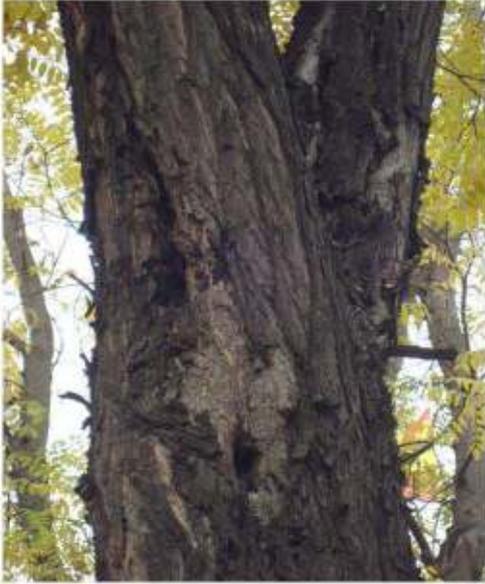
10. Detalle de torsión de tronco

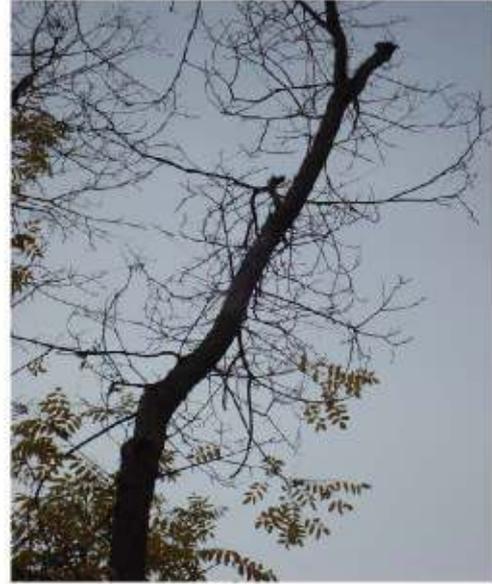
11. Superficie de madera muerta en cimales

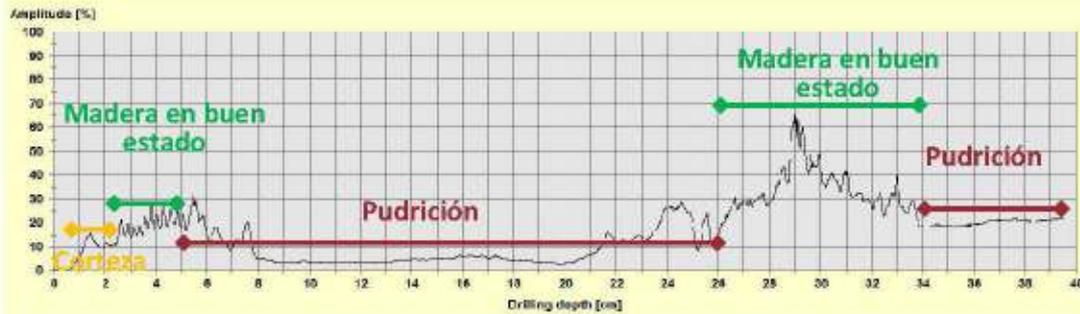
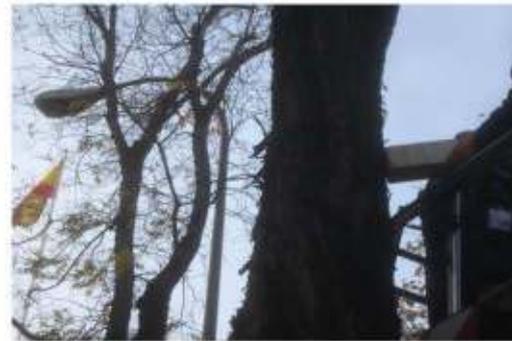
Toma 1. Testificación en cruz

Prueba realizada en la cruz a 4,8m de altura en dirección suroeste. Se observan dos franjas con madera en avanzado estado de pudrición una de ellas próxima al cilindro central del árbol con mas de 13 centímetros de longitud. A ambos lados de esta franja de pudrición se aprecia madera con pudriciones incipientes, quedando el total del diámetro examinado con serios daños estructurales.

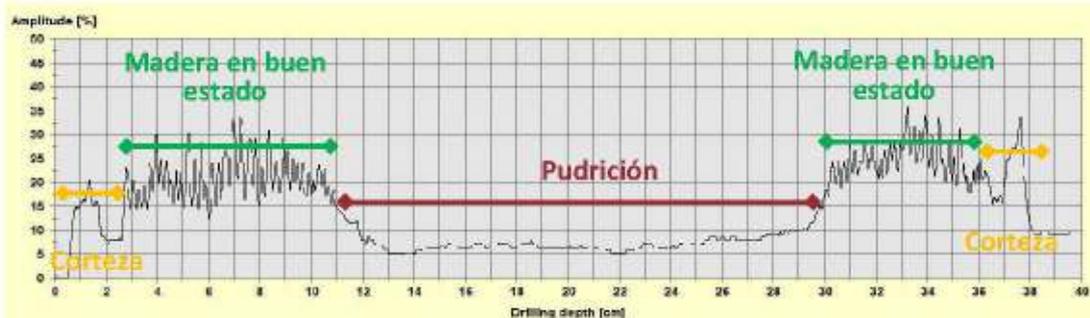
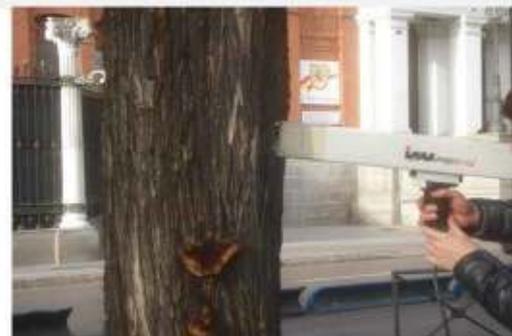
Toma 2. Testificación en tronco

Prueba realizada en tronco, a 1,5m de altura en dirección suroeste. Se observa una cavidad de madera en avanzado estado de pudrición de casi 20cm en el cilindro central del tronco.

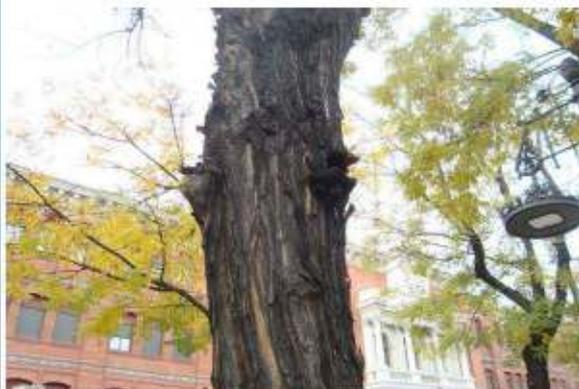
PLAGA	ENFERMEDAD
NOMBRE: <i>No</i>	NOMBRE: <i>No</i>
GRADO DE AFECCIÓN: -	GRADO DE AFECCIÓN: -
DAÑO ESTRUCTURAL: -	DAÑO ESTRUCTURAL: -
CUERPOS FRUCTÍFEROS	
NOMBRE: <i>Inonotus hispidus</i>	NOMBRE: <i>No</i>
GRADO DE AFECCIÓN: Grave	GRADO DE AFECCIÓN: -
DAÑO ESTRUCTURAL: Sí	DAÑO ESTRUCTURAL: -

4.a Detalle cuerpos fructíferos en tronco

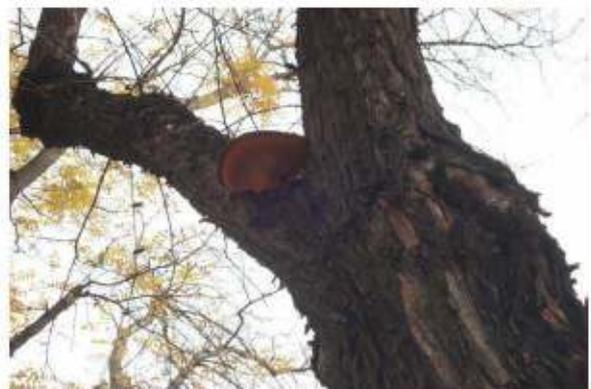
4.b Detalle cuerpo fructífero en cruz

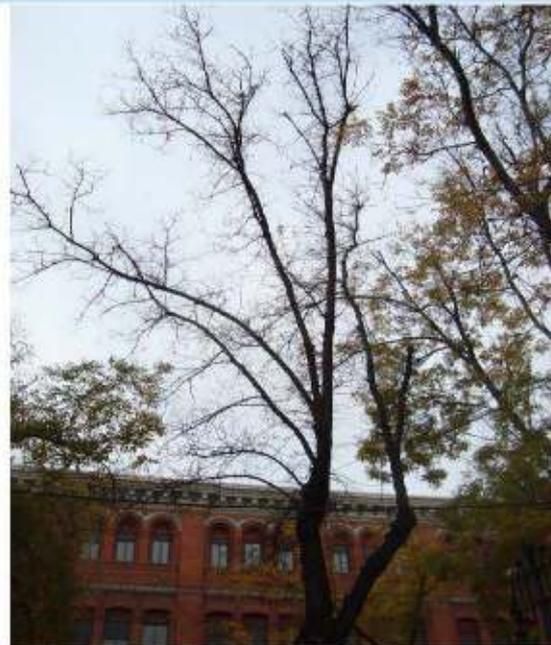
5. Vista general de la copa

Ahilamiento general de la copa. Surgencia de rebrotes de forma incontrolada sobre los nuevos cimales reconstituidos. Cuerpos fructíferos en cruz. Ramas con cierta oblicuidad actuando a modo de palanca.

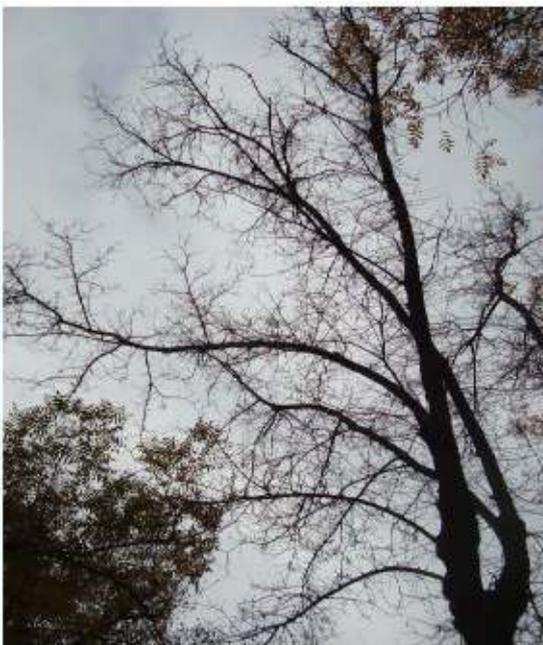
5.a Ahilamiento. Rebrotos de forma descontrolada

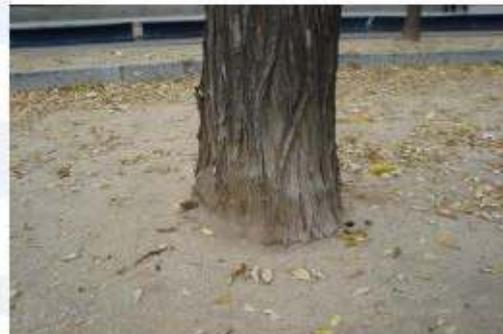
7. Vista general de la base

Sin daños estructurales aparentes.

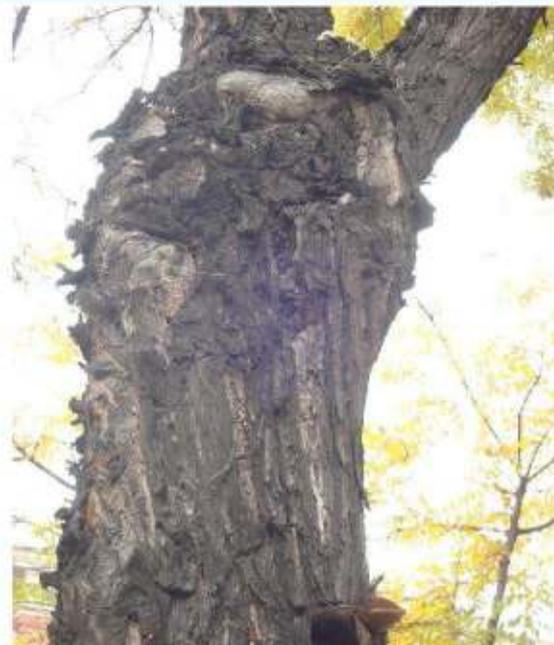
Presencia de cuerpos fructíferos en tronco y cruz, desencadenando pudriciones severas en cruz probablemente extendidas a otras zonas del ejemplar. Tronco con torsión acusada; también se aprecia en cimales. Copa con ahilamiento acusado, surgencia de rebrotes de manera descontrolada. Riesgo elevado de fractura.

9. Detalle madera muerta en cruz. Cuerpos fructíferos

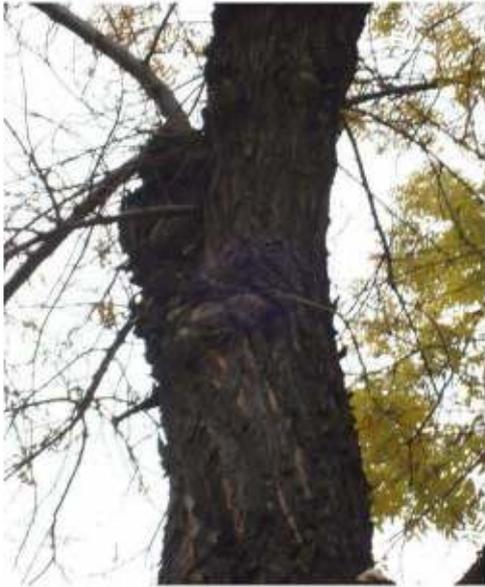
10. Podas intensivas y rebrotes. Torsión de cimbal

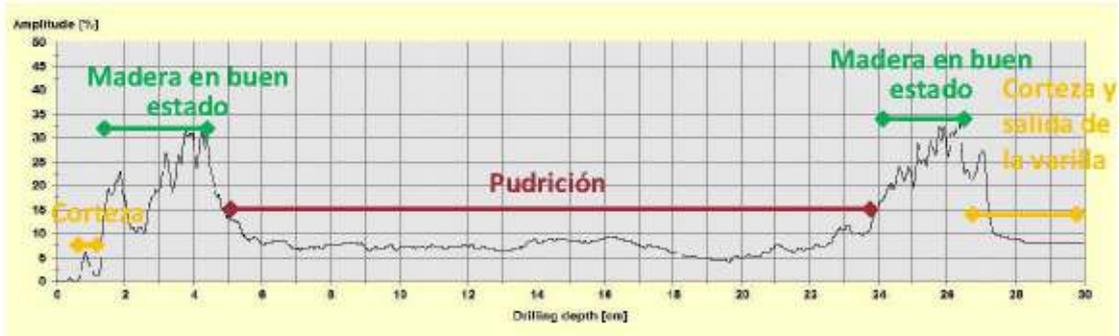
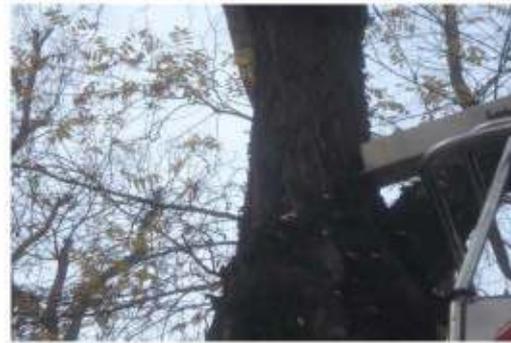
Toma 1. Testificación en cruz

Testificación realizada en cruz, a 5,5m de altura en dirección oeste. Se observa una amplia franja de madera en avanzado estado de descomposición de más de 19 centímetros. Paredes residuales a ambos lados de 3 centímetros con pudriciones incipientes.

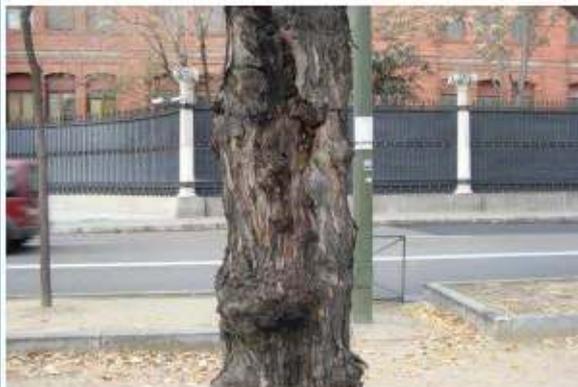
PLAGA	ENFERMEDAD
NOMBRE:	No
GRADO DE AFECCIÓN:	-
DAÑO ESTRUCTURAL:	-
CUERPOS FRUCTÍFEROS	
NOMBRE: <i>Inonotus hispidus</i>	No
GRADO DE AFECCIÓN:	Grave
DAÑO ESTRUCTURAL:	Sí

4.a Detalle de cuerpos fructíferos en tronco

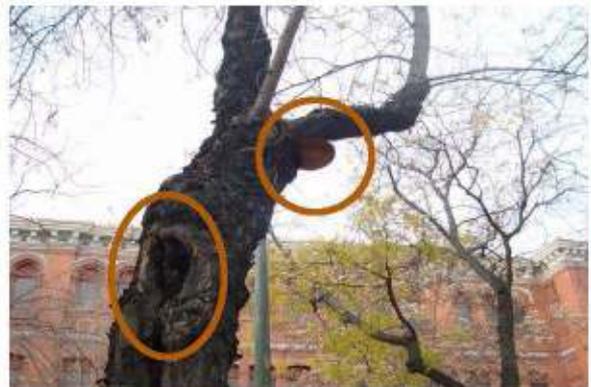
4.b Cuerpos fructíferos en tronco y cruz

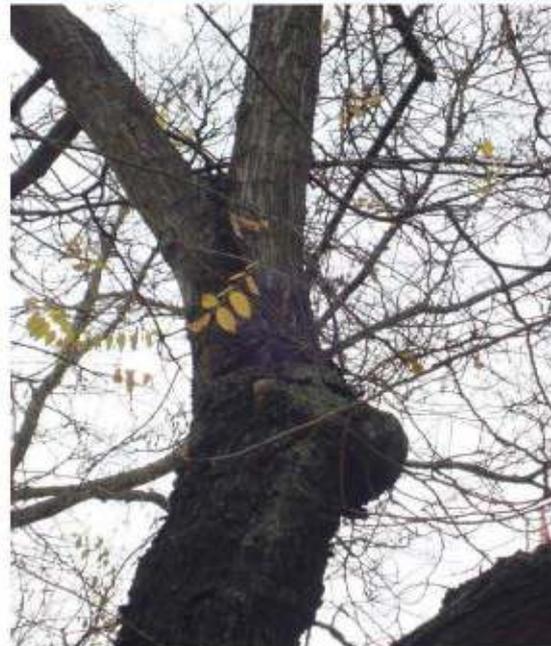
9. Detalle de corteza incluida. Horquilla secundaria

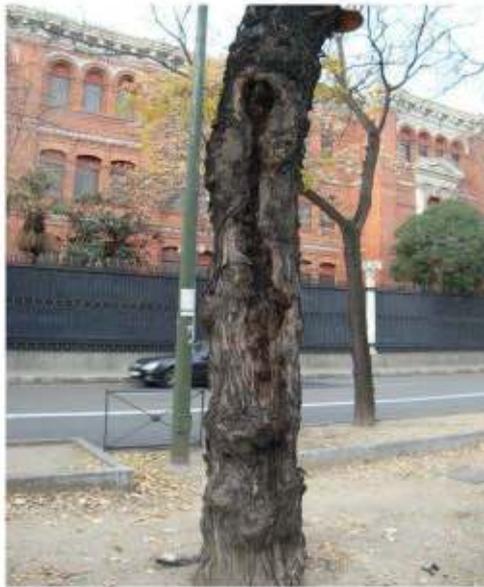
10. Bultos y madera muerta en tronco

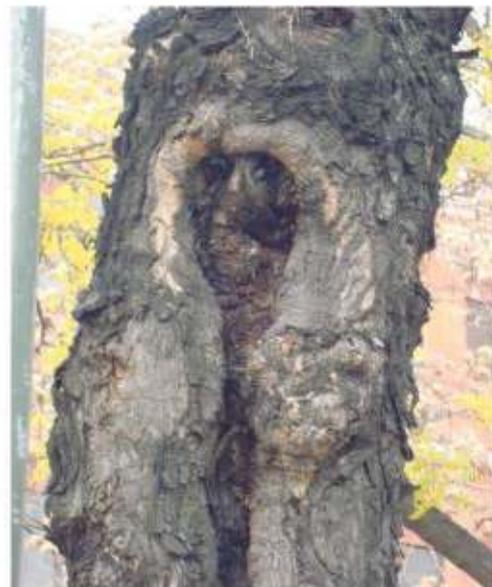
11. Pudriciones tras desgarro de cimal

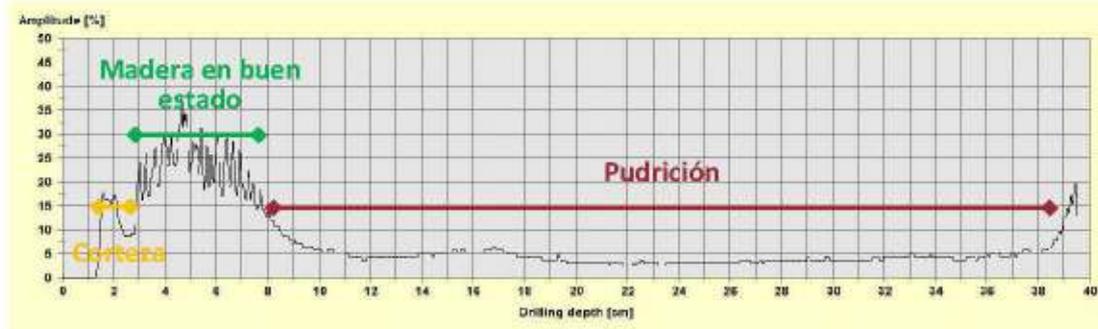
Toma 1. Testificación en tronco

Prueba realizada sobre el tronco, a 1,4m de altura en dirección sur. La testificación corresponde con una zona del tronco próxima a fructificaciones de *Inonotus hispidus*. Se observa una franja superior a más de 31cm de madera en avanzado estado de pudrición, correspondiéndose con más de una tercera parte del diámetro del tronco. Riesgo muy elevado de fractura.

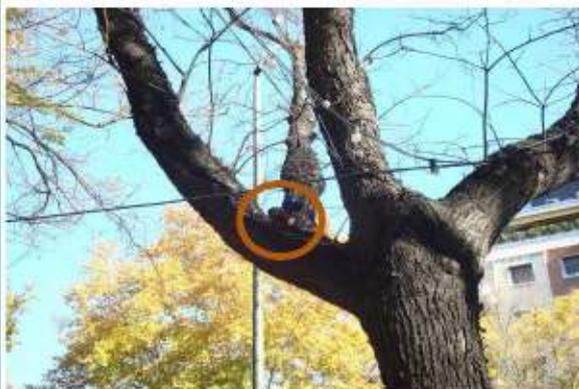
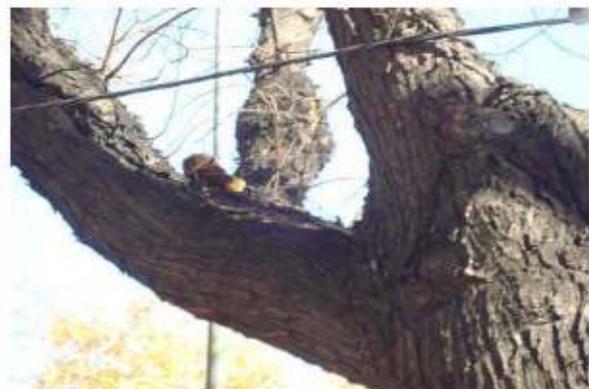
PLAGA	ENFERMEDAD
NOMBRE:	No
GRADO DE AFECCIÓN:	-
DAÑO ESTRUCTURAL:	-
CUERPOS FRUCTÍFEROS	
NOMBRE: <i>Inonotus hispidus</i>	No
GRADO DE AFECCIÓN:	Media
DAÑO ESTRUCTURAL:	-

4.a Detalle de cuerpo fructífero

4.b Detalle de cuerpo fructífero

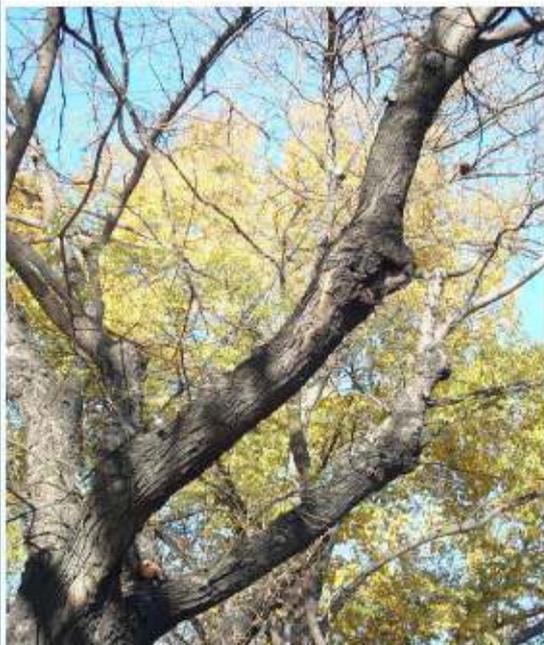
Copa esparcida hacia este y oeste. Cimbal principal con madera muerta, cuerpo fructífero y fisura. Cimales principales con pudriciones y angulaciones con pudrición.

5.a Detalle pudriciones en cimbal

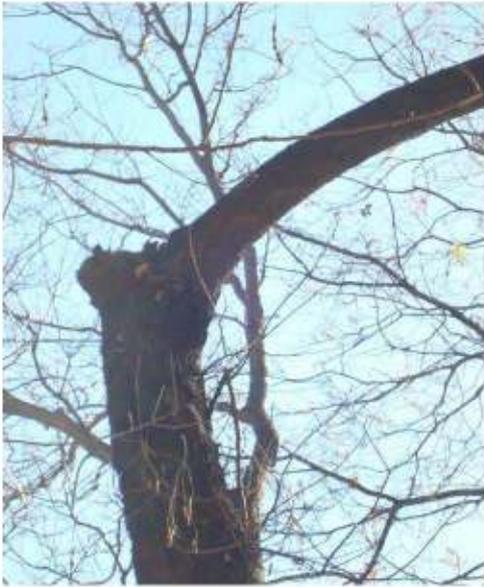
10. Detalle angulaciones con pudrición

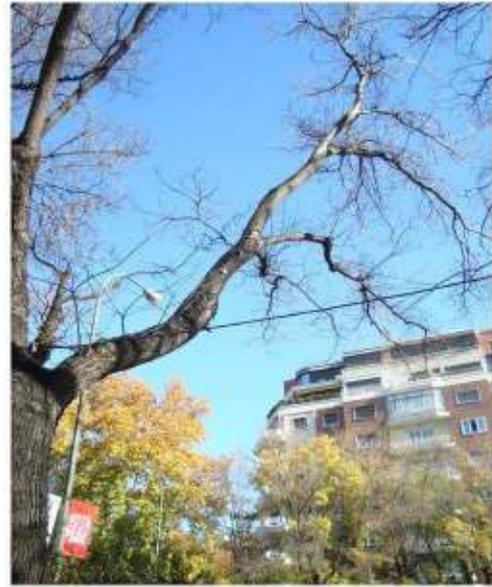
11. Cimal saliente a modo de palanca

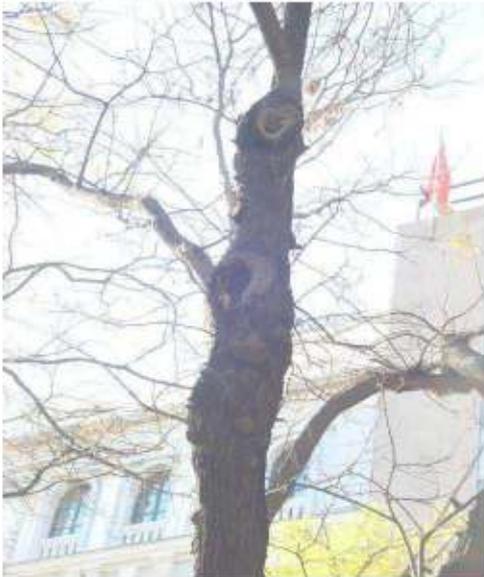
12. Detalle terciado sin constitución

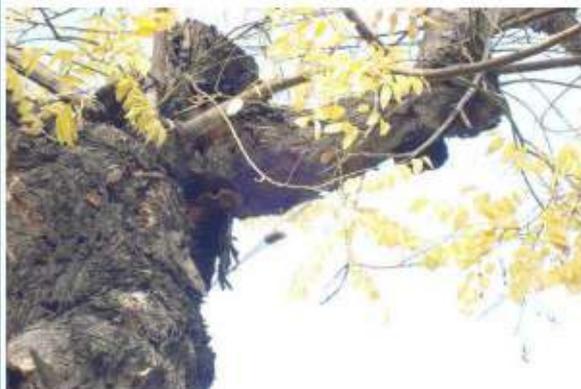
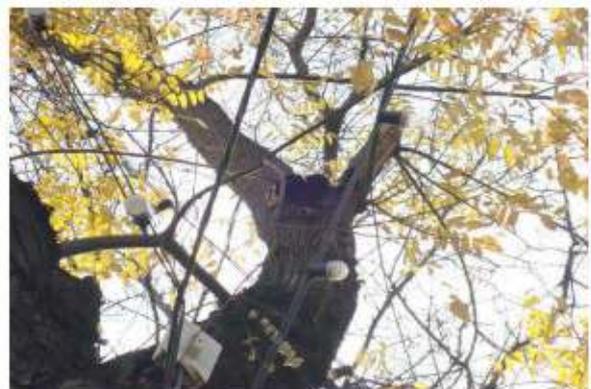
PLAGA	ENFERMEDAD
NOMBRE: <i>No</i>	NOMBRE: <i>No</i>
GRADO DE AFECCIÓN: -	GRADO DE AFECCIÓN: -
DAÑO ESTRUCTURAL: -	DAÑO ESTRUCTURAL: -
CUERPOS FRUCTÍFEROS	
NOMBRE: <i>Inonotus hispidus</i>	NOMBRE: <i>No</i>
GRADO DE AFECCIÓN: Grave	GRADO DE AFECCIÓN: -
DAÑO ESTRUCTURAL: -	DAÑO ESTRUCTURAL: -

4.a Detalle de cuerpo fructífero

4.b Detalle de cuerpo fructífero

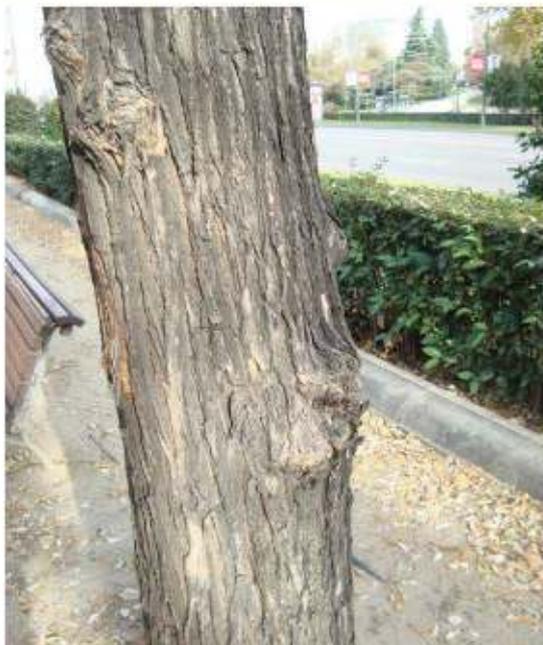
8. Detalle bultos en el tronco

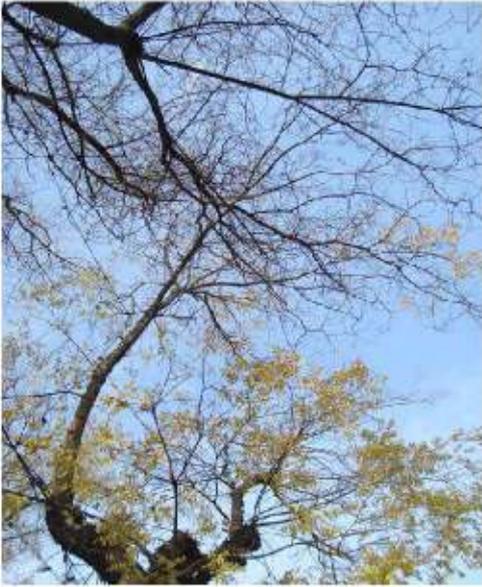
Ejemplar viejo en regresión, con cuerpos fructíferos en base de ambos cimales principales y en cruz. Intrusión de copa con arbol contiguo. Desvitalización progresiva y desecación de copa. Riesgo de fractura de cimbal.

10. Detalle intrusión con árbol contiguo

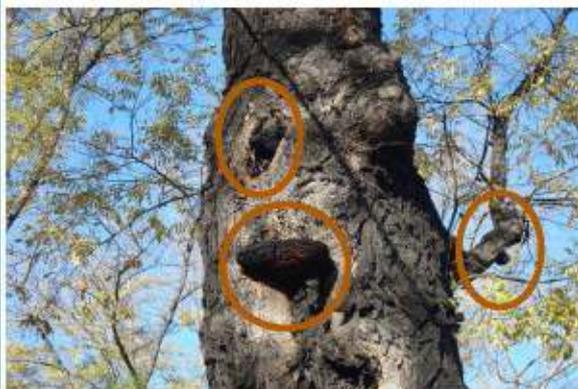
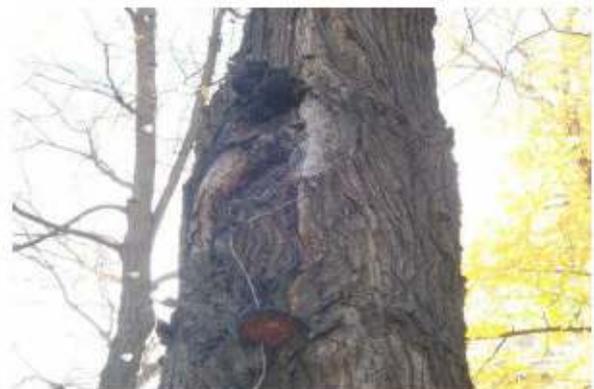
PLAGA	ENFERMEDAD
NOMBRE: <i>No</i>	NOMBRE: <i>No</i>
GRADO DE AFECCIÓN: -	GRADO DE AFECCIÓN: -
DAÑO ESTRUCTURAL: -	DAÑO ESTRUCTURAL: -
CUERPOS FRUCTÍFEROS	
NOMBRE: <i>Inonotus hispidus</i>	NOMBRE: <i>No</i>
GRADO DE AFECCIÓN: Grave	GRADO DE AFECCIÓN: -
DAÑO ESTRUCTURAL: Sí	DAÑO ESTRUCTURAL: -

4.a Detalle de cuerpos fructíferos

4.b Detalle de cuerpos fructíferos

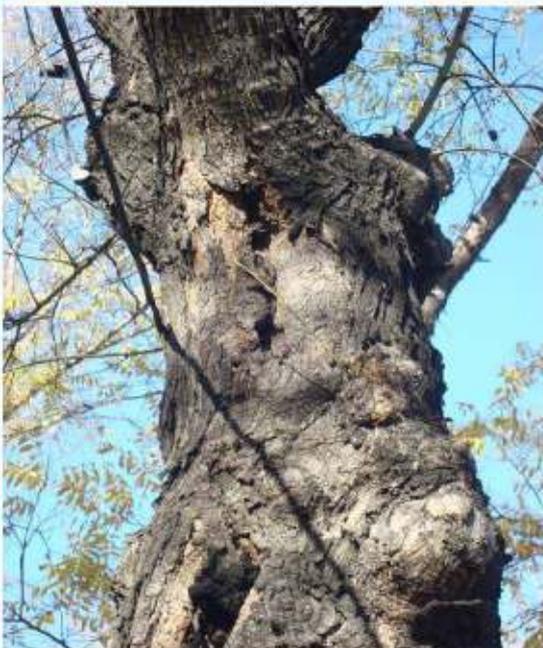
8. Vista de la cruz

Cuerpos fructíferos en tronco y cimales produciendo pudriciones severas en tronco y cruz; veanse imagen complementaria 9 y testificaciones. Riesgo elevado de fractura. Desgarro de antiguos cimales dejando superficie de maderas muertas. Hueco en base de cimal terciado. Ejemplar con decaimiento, surgencia de bultos a lo largo del tronco. Ramaje seco de pequeño calibre.

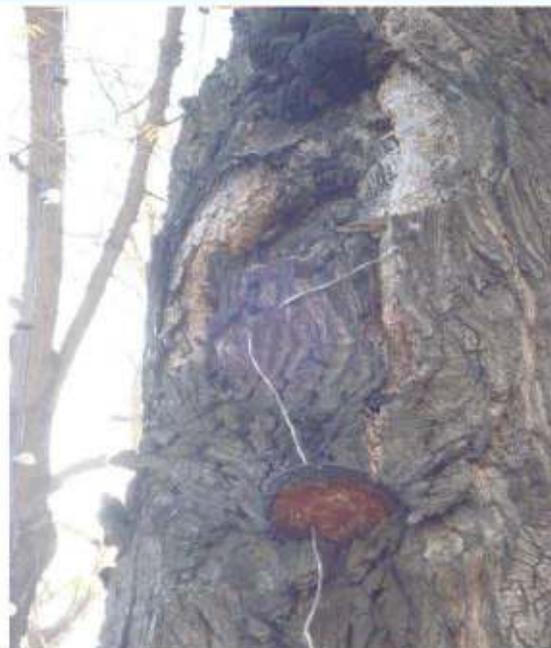
9. Cuerpos fructíferos. Desgarro y madera muerta

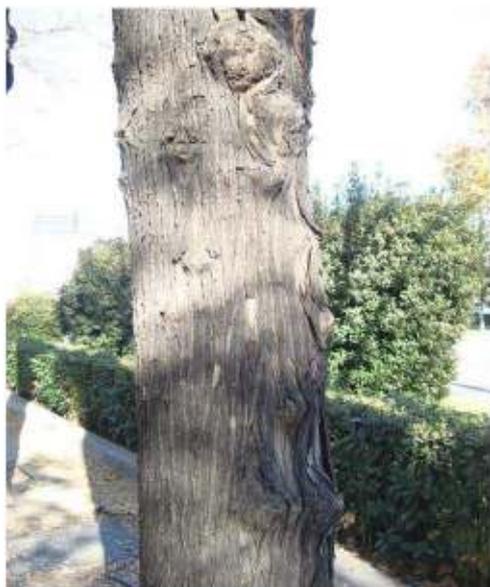
10. Detalle de bultos en el tronco

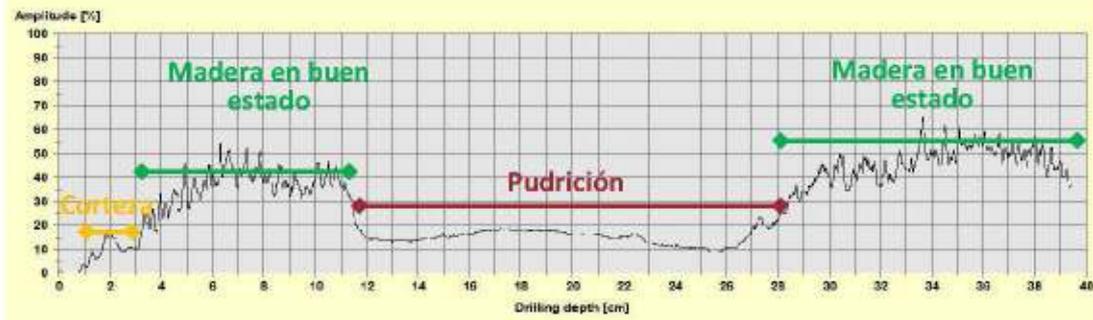
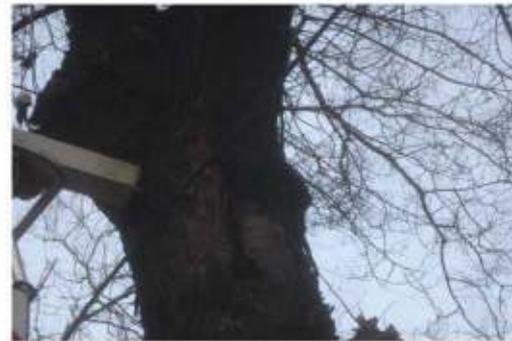
Toma 1. Testificación en cruz

Prueba realizada en la cruz, a 5,5m de altura en dirección este. Se observa una franja de más de 16cm de madera en avanzado estado de descomposición en el interior del cilindro arbóreo. Correspondiente con una superficie de maderas muertas. Riesgo de fractura.

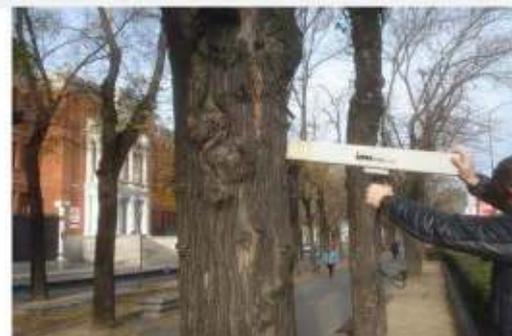
Toma 2. Testificación en tronco

Prueba realizada sobre el tronco, a 1,8m de altitud en dirección oeste. Se aprecia una amplia cavidad de madera en avanzado estado de descomposición de más de 17cm a partir del centímetro 18.

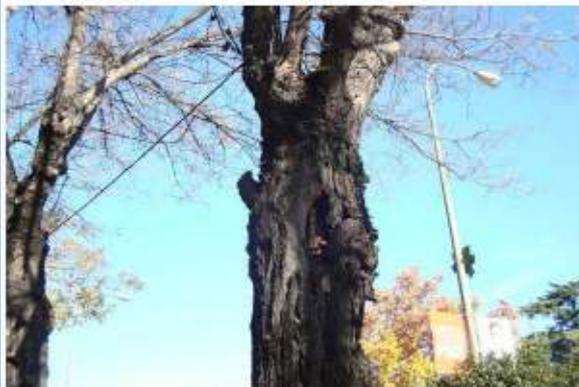
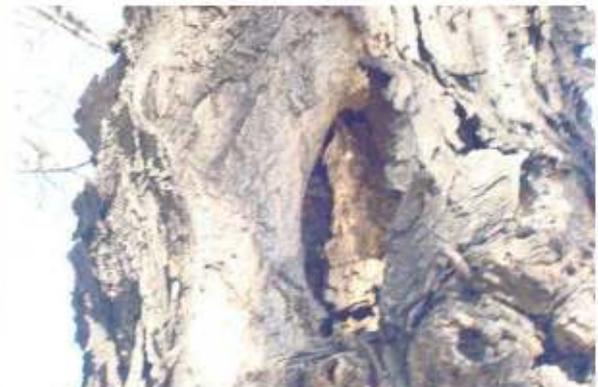
PLAGA	ENFERMEDAD
NOMBRE: <i>No</i>	NOMBRE: <i>No</i>
GRADO DE AFECCIÓN: -	GRADO DE AFECCIÓN: -
DAÑO ESTRUCTURAL: -	DAÑO ESTRUCTURAL: -
CUERPOS FRUCTÍFEROS	
NOMBRE: <i>Inonotus hispidus</i>	NOMBRE: <i>No</i>
GRADO DE AFECCIÓN: Grave	GRADO DE AFECCIÓN: -
DAÑO ESTRUCTURAL: Sí	DAÑO ESTRUCTURAL: -

4.a Detalle de cuerpo fructífero

4.b Detalle de cuerpo fructífero

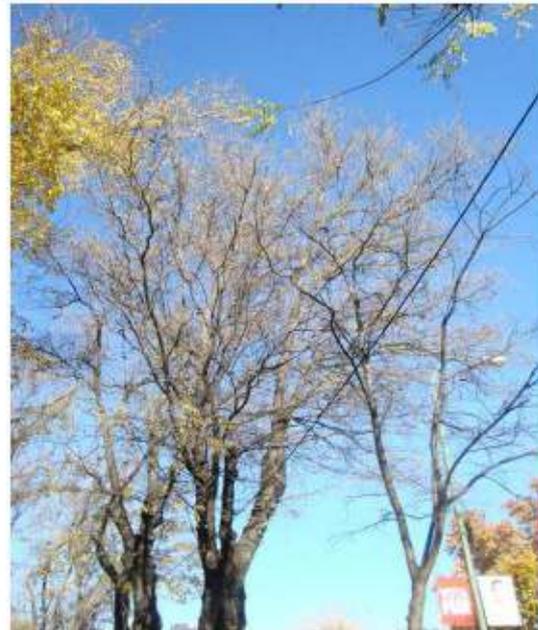
5. Vista general de la copa

Eliminación de cimales principales desencadenando pudriciones en copa. Copa reconstituida en su totalidad por brotes epicórmicos.

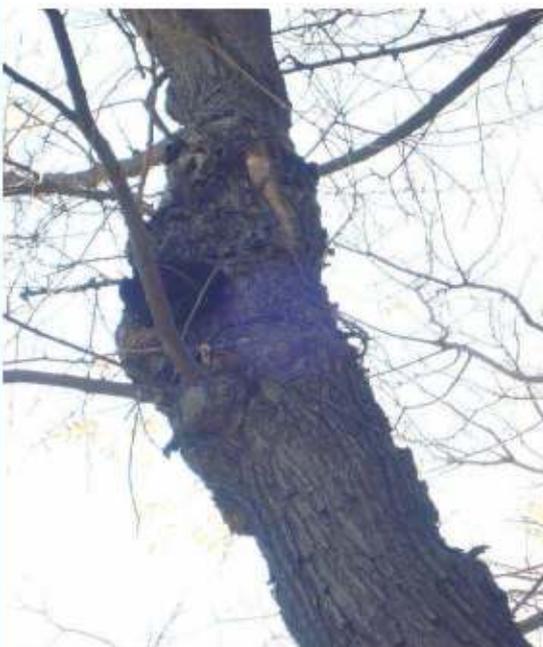
5.a Detalle de cuerpo fructífero en cimbal

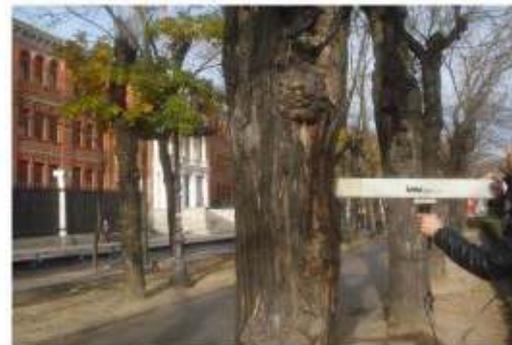
Toma 1. Testificación en tronco

Testificación realizada en tronco a 1,6m de altura en dirección oeste. Se observan dos amplias cavidades. Riesgo elevado de fractura.

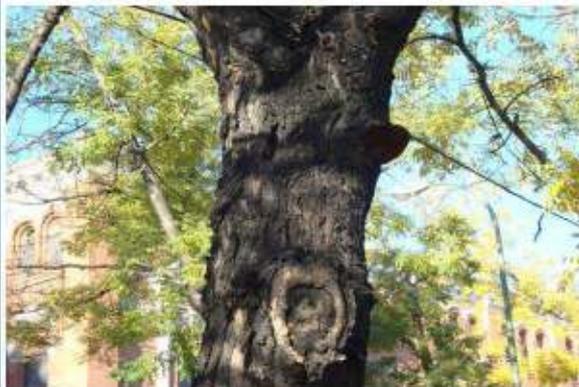
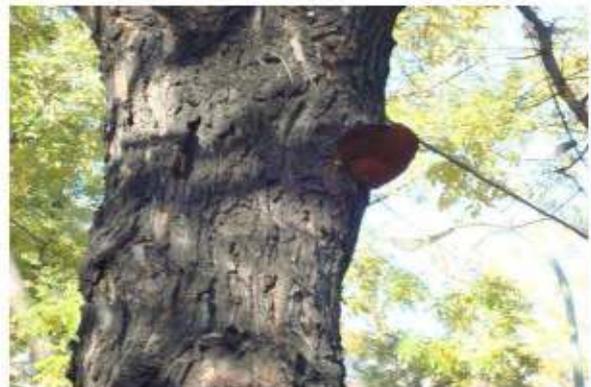
PLAGA	ENFERMEDAD
NOMBRE: <i>No</i>	NOMBRE: <i>No</i>
GRADO DE AFECCIÓN: -	GRADO DE AFECCIÓN: -
DAÑO ESTRUCTURAL: -	DAÑO ESTRUCTURAL: -
CUERPOS FRUCTÍFEROS	
NOMBRE: <i>Inonotus hispidus</i>	NOMBRE: <i>No</i>
GRADO DE AFECCIÓN: Media	GRADO DE AFECCIÓN: -
DAÑO ESTRUCTURAL: -	DAÑO ESTRUCTURAL: -

4.a Detalle de cuerpo fructífero

4.b Detalle de cuerpo fructífero
