INFORME DE VALORACIÓN DE RIESGO DEL ARBOLADO

Paseo de la Castellana	OBJECTID:	1820
DISTRITO:	7.Chamberí	LOTE: 1
ESPECIE:	<i>Sophora japonica</i>	
DIANA:	Alta	■
V. GLOBAL VITALIDAD:	Media	■
V. GLOBAL EMPUJE:	Bajo	■
ESTADO ESTRUCTURAL:	Regular	■
PROBABILIDAD VUELCO:	Baja	■
PROB. FRAC. TRONCO:	Media	■
PROB. FRAC. RAMAS:	Alta	■

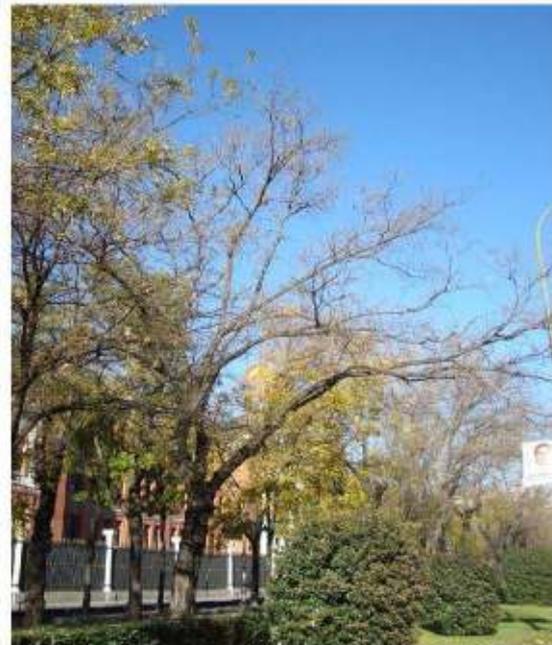
5. Vista general de la copa

Copa reconstituida en su totalidad, con indicios de pudrición en dos cimales principales. Ahilamiento generalizado de copa. Rama saliente hacia el este. Numerosos brotes epicórmicos sobre los cimales reconstituidos.

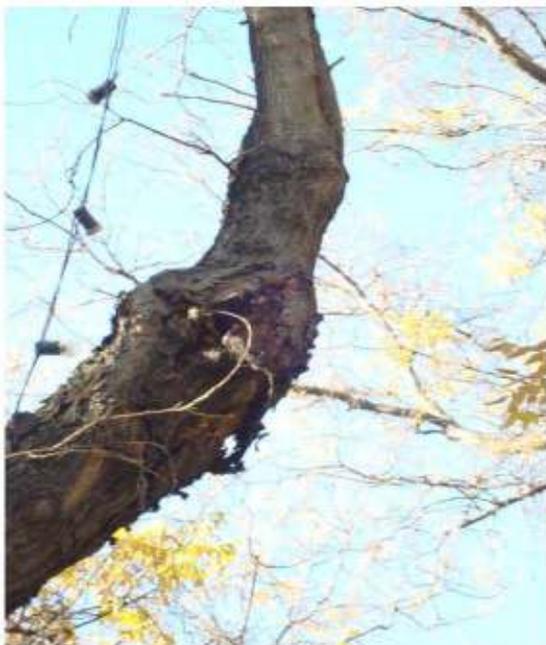
5.a Pudriciones en base de terciado

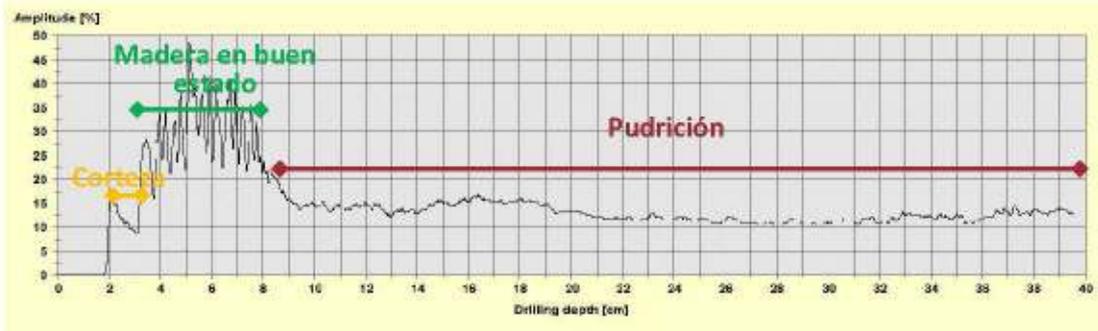
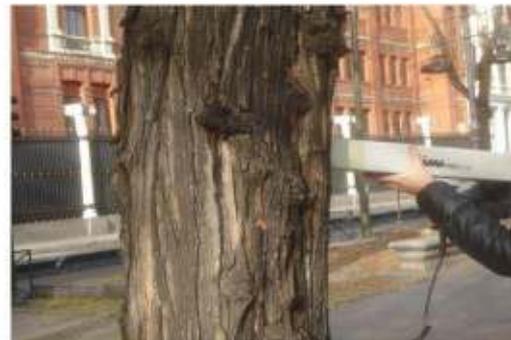
Toma 1. Testificación en tronco

Testificación realizada en tronco a 1,3m de altura en sentido sur. Se aprecia una amplia zona de maderas en avanzado estado de pudrición a partir del centímetro 8, superando más del triple del diámetro del tronco. Elevado riesgo de fractura.

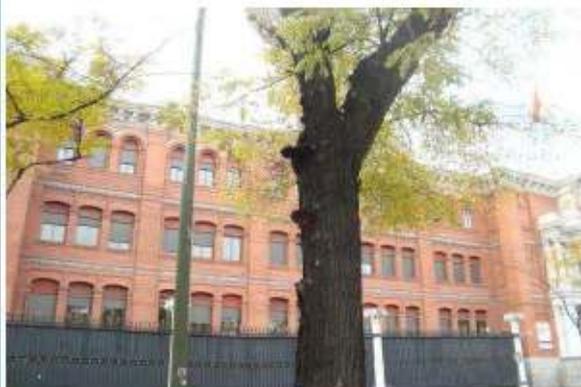
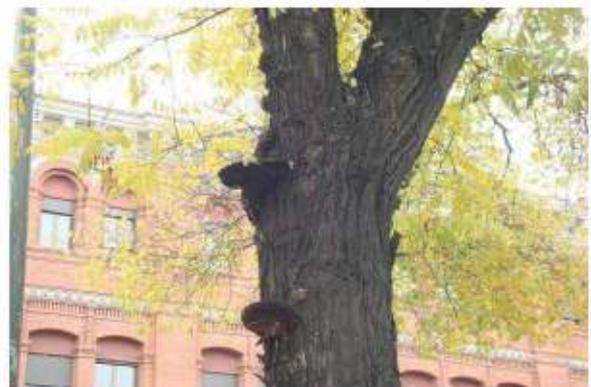
PLAGA	ENFERMEDAD
NOMBRE: <i>No</i>	NOMBRE: <i>No</i>
GRADO DE AFECCIÓN: -	GRADO DE AFECCIÓN: -
DAÑO ESTRUCTURAL: -	DAÑO ESTRUCTURAL: -
CUERPOS FRUCTÍFEROS	
NOMBRE: <i>Inonotus hispidus</i>	NOMBRE: <i>No</i>
GRADO DE AFECCIÓN: Media	GRADO DE AFECCIÓN: -
DAÑO ESTRUCTURAL: -	DAÑO ESTRUCTURAL: -

4.a Detalle de cuerpos fructíferos

4.b Detalle de cuerpos fructíferos

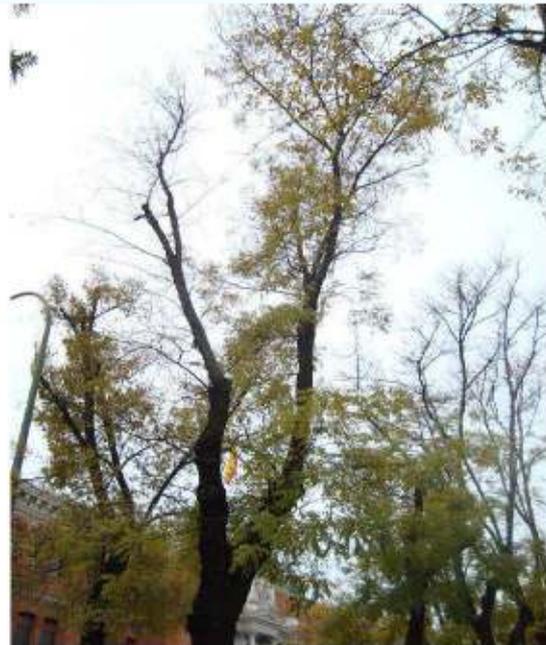
5. Vista general de la copa

Descortezamiento y desvitalización de cimal reconstituido. Eliminación de cimales sin cicatrización y con pudriciones incipientes. Peso de copa desplazado hacia el norte.

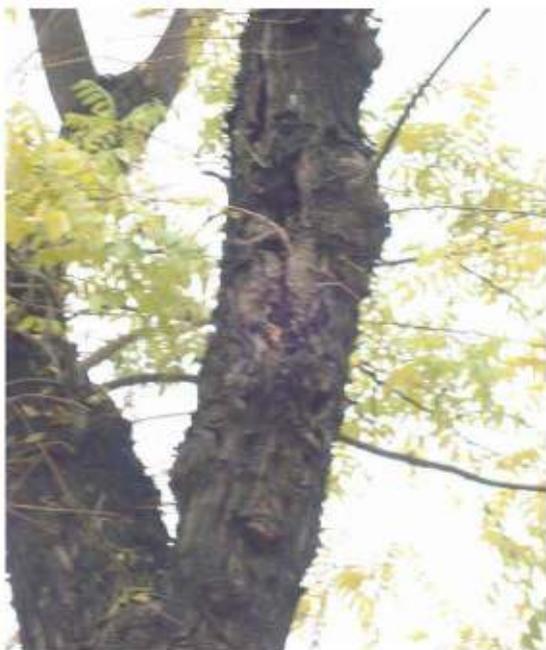
5.a Detalle maderas muertas en cimal principal

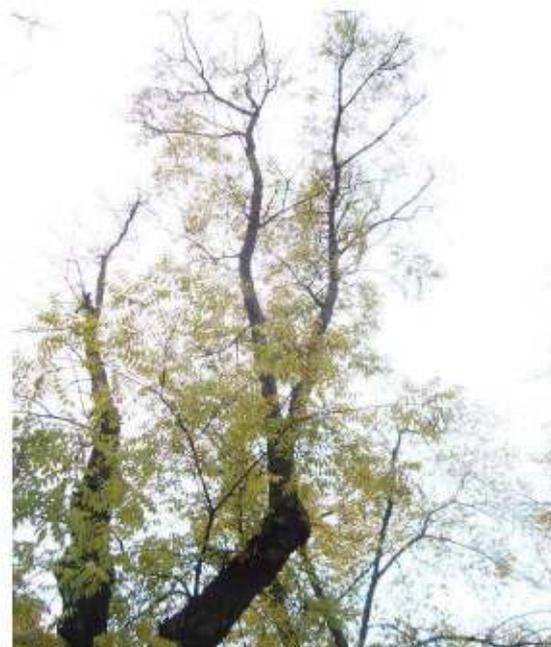
9. Peso de copa desplazado hacia el norte. Ahilamiento

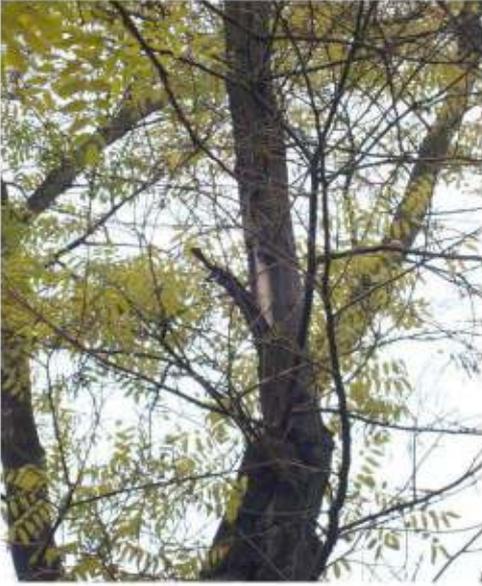
10. Descortezamiento en brote epicórmico

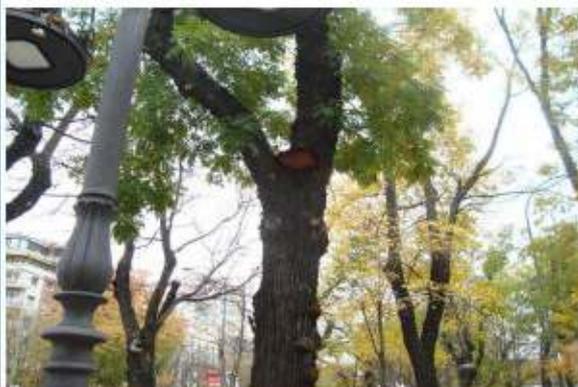
4.a Detalle de cruz

Copa en regresión. Podas intensivas sobre toda la copa desencadenando pudriciones. Cuerpo fructífero localizado en la cruz.

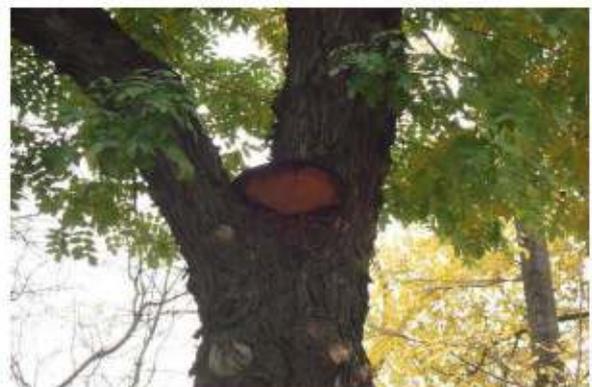
4.b Detalle cuerpo fructífero

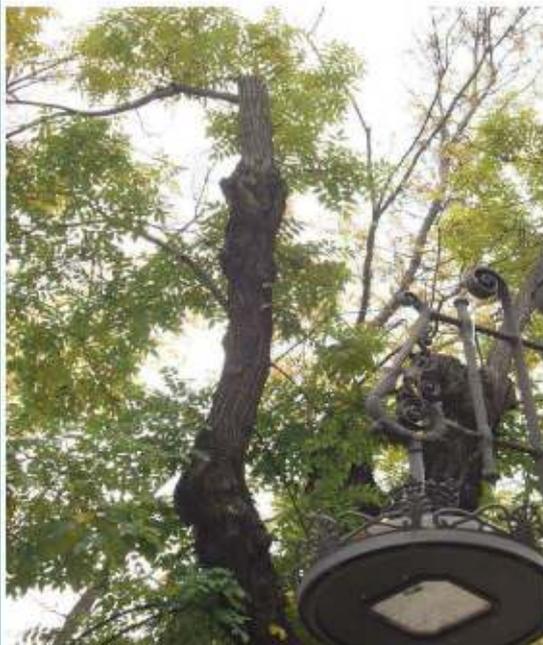
5.a Detalle cimal terciado. Brote con mal anclaje

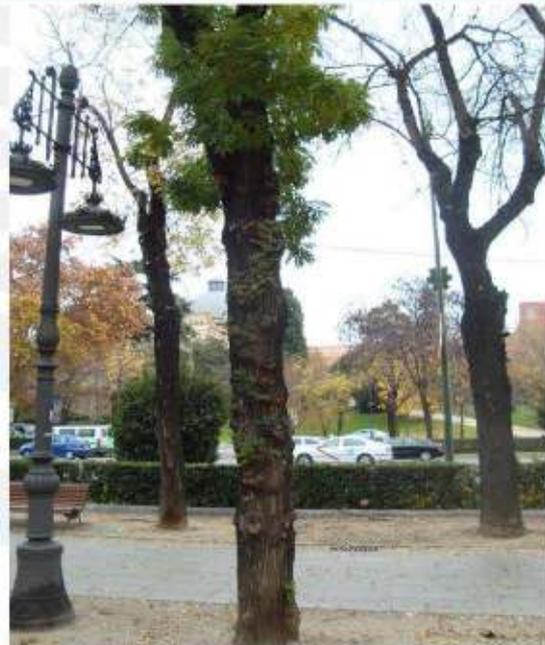
6. Vista general del tronco

Numerosos bultos y rebrotes a lo largo del tronco. Maderas muertas con agrietación tras la eliminación de antiguo cimbal.

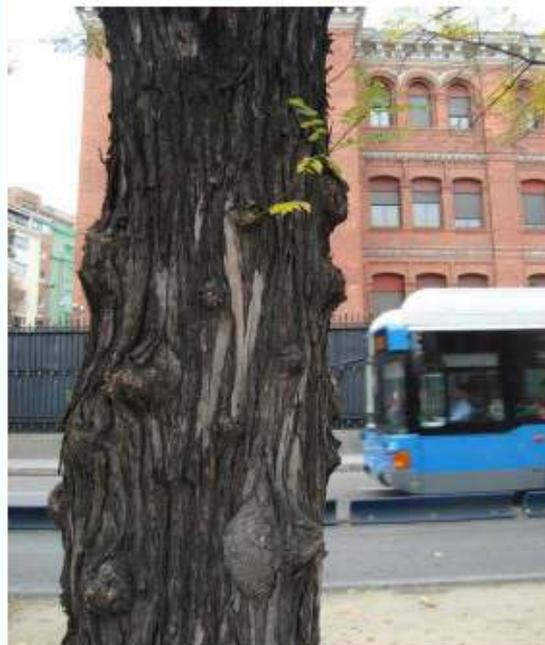
Ejemplar viejo en regresión. Bultos y rebrotes a lo largo de todo el tronco. Terciado de cimales principales de copa. Desvitalización acusada, escasa consolidación de terciados. Cuerpos fructíferos en cruz, pudriciones extendidas a lo largo de la copa. Ejemplar sin valor añadido.

8. Detalle bultos y brotes a lo largo del tronco

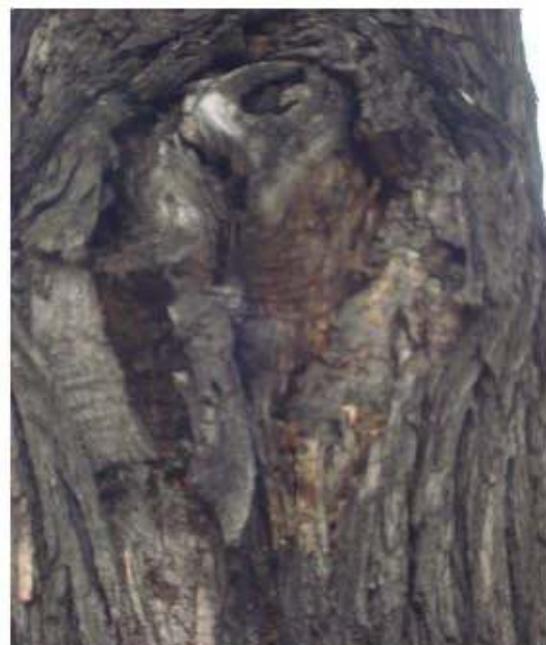
9. Detalle eliminación de antiguo cimal principal

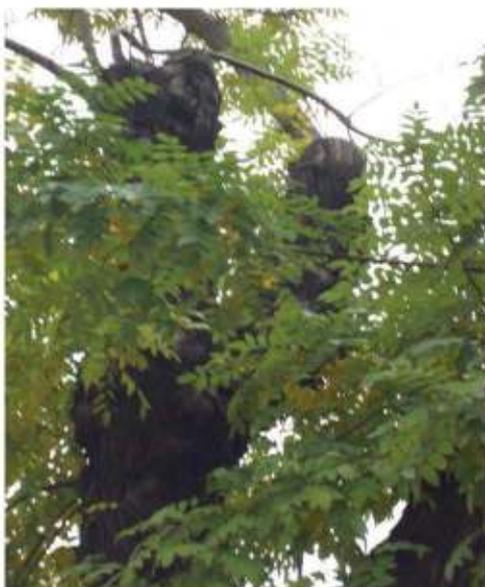
10. Detalle cimales terciados

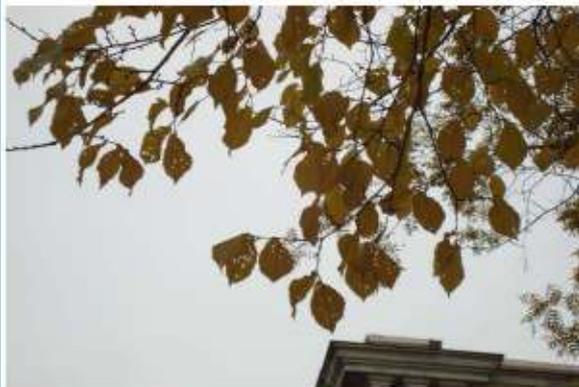
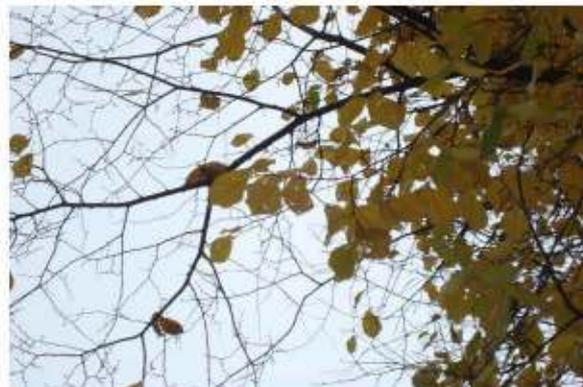
4.a Afección por orugas defoliadoras

4.b Afección por orugas defoliadoras

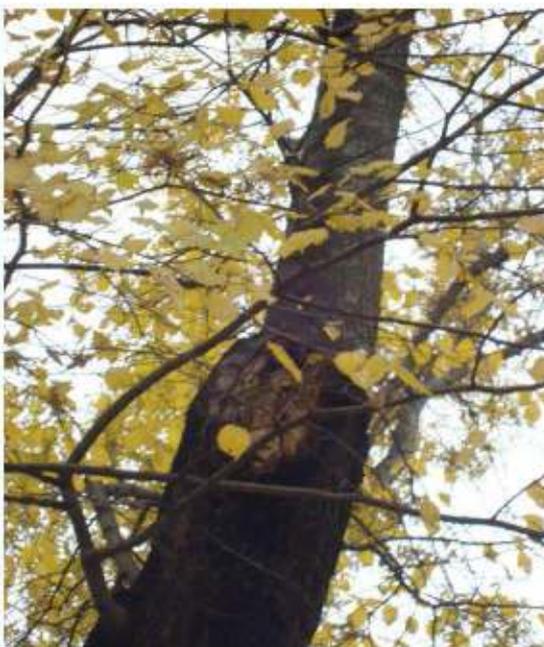
Desgarros y pudriciones en cimales principales. Riesgo de fractura. Madera muerta y descortezamiento en cimal principal.

5.a Detalle de desgarro en cimial principal

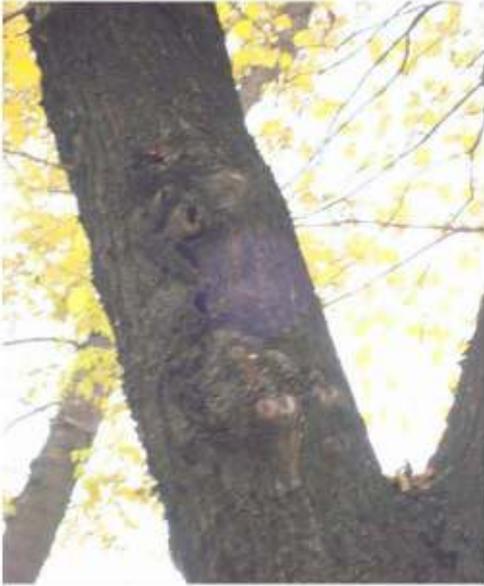
10. Detalle de madera muerta próxima a la cruz

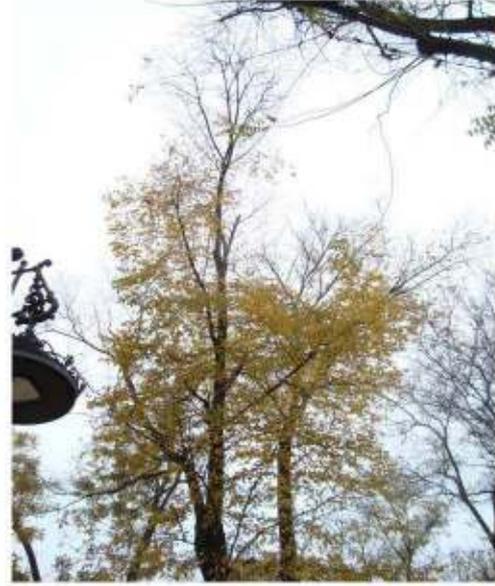
11. Copa de gran altitud. Ahilada

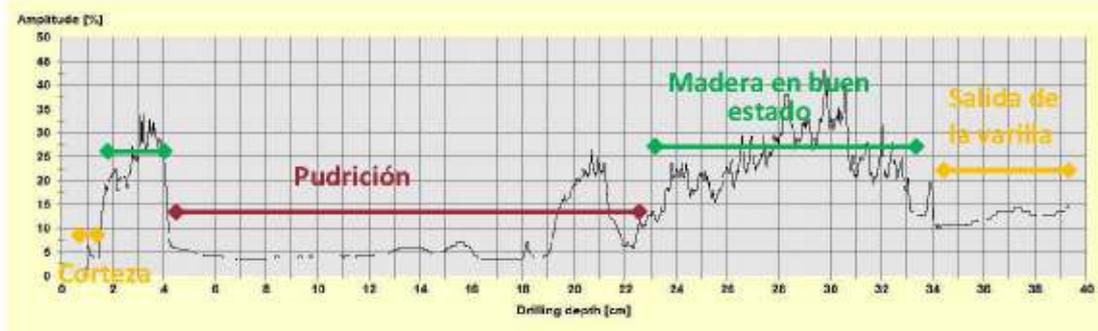
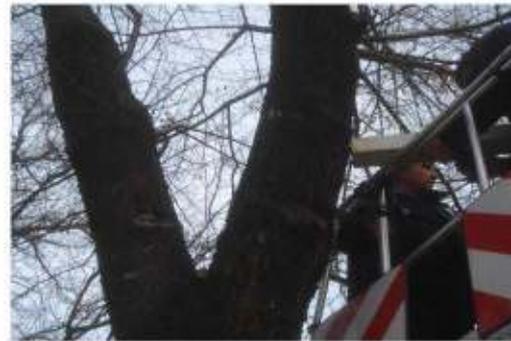
Toma 1. Testificación en rama

Prueba realizada sobre cimbal, a 4,5m de altura en dirección norte. Se observa una amplia zona de madera en avanzado estado de descomposición a partir del centímetro 4, con una pared residual de 3cm. A la izquierda de la franja de pudrición se observa madera en buen estado hasta la salida al exterior de la varilla.

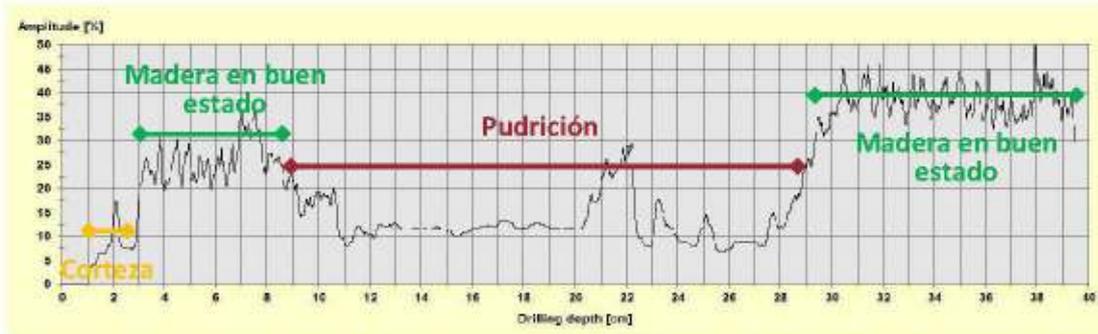
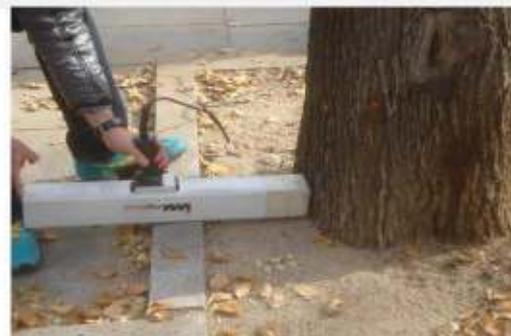
Toma 2. Testificación en base

Prueba realizada en la base, a 0,1m de altura en dirección noreste, próxima a zona de herida en tronco. El resistograma muestra una zona de madera en pudrición correspondiente al cilindro central del árbol. Se aprecian paredes residuales de longitud inferior a 2cm.

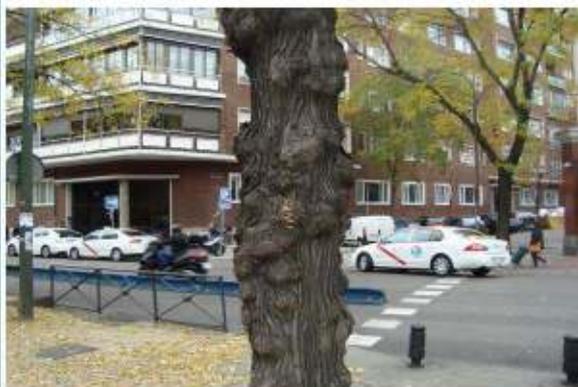
4.a Detalle bultos de gran grosor en tronco

Ejemplar en regresión, con deficiente vitalidad. Existencia de chancros que afectan seriamente al comportamiento estructural del árbol y condicionan de manera negativa su evolución futura. Copa con ahilamiento, ramaje seco de mediano calibre. Abombamiento del terreno próximo a la base. Abultaciones por toda la superficie del tronco. El riesgo aumenta por la muy alta diana al encontrarse en las proximidades de un paso de peatones. Por todo ellos se considera que la propuesta más adecuada es el apeo.

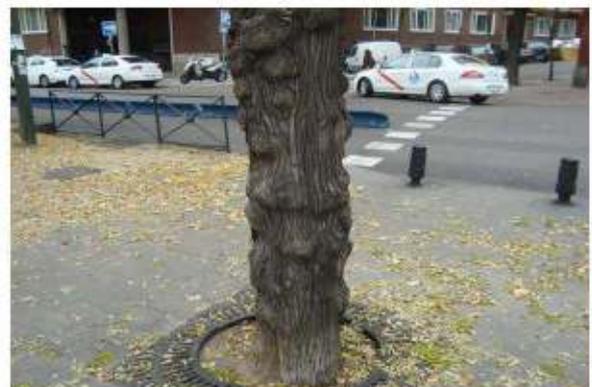
4.b Emergencia de bultos a lo largo del tronco

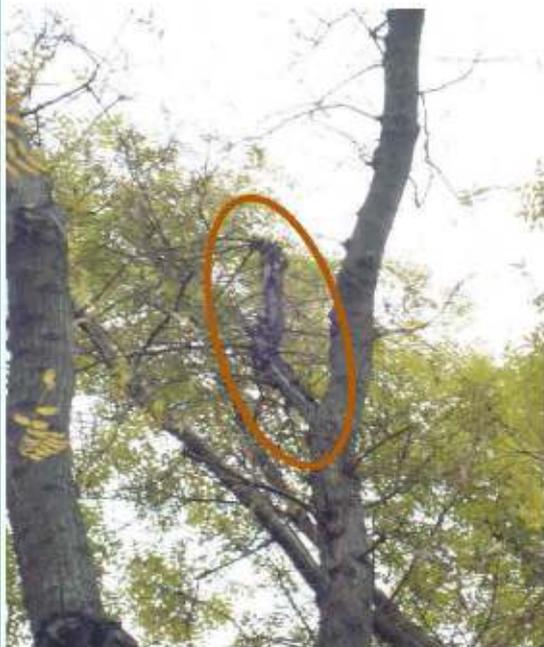
Copa en regresión. Ramaje seco de mediano calibre. Ahilamiento de copa general.

5.a Detalle regresión de copa. Ramaje seco

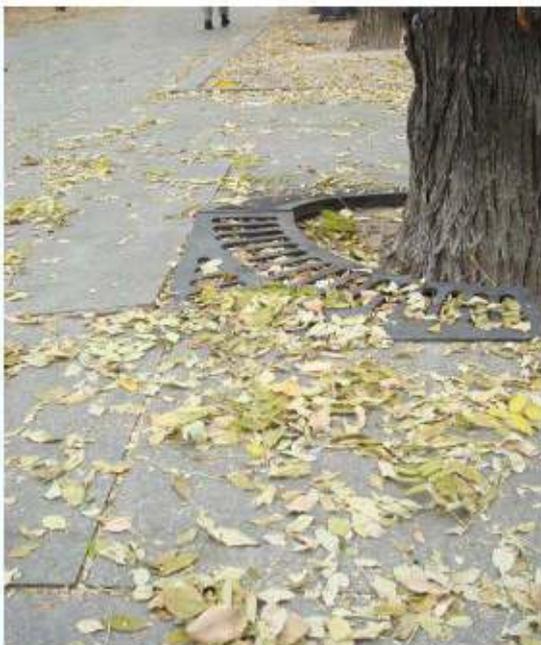
8. Abombamiento del pavimento

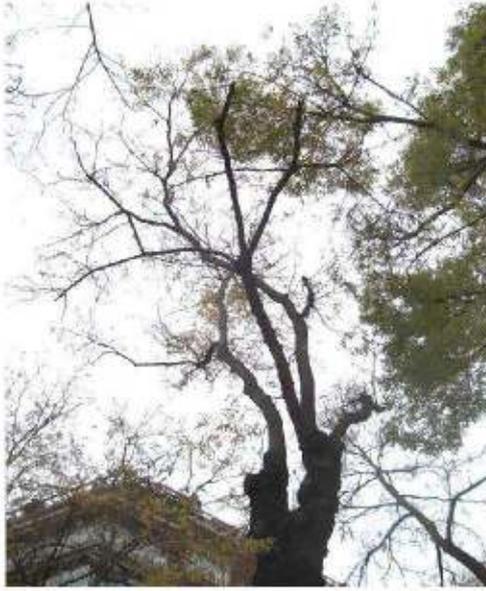
10. Delle de copa. Ahilamiento severo

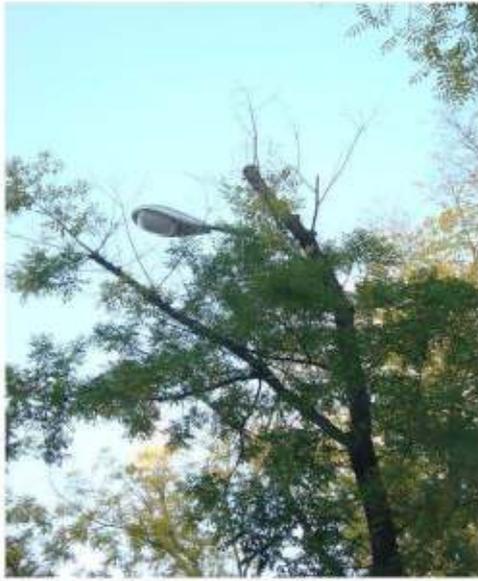
PERÍMETRO:	70 cm	ALTURA 1ª RAMA:	5,0 m
ALTURA:	8,5 m	DIÁMETRO DE COPA:	5,0 m
EDAD RELATIVA:	Maduro	DOMINANCIA:	Dominado
FORMACIÓN:	Muy alterada	Nº RAMAS PRINCIPALES:	2
OBSERVACIONES:	Decaimiento y desvitalización, desecación en el límite superior de copa. Terciado del cimal principal. Interferencias con infraestructuras de alumbrado. Proliferación de rebrotes por pérdida de jerarquía en copa

3. Desección. Intrusión con infraestructuras de alumbrado

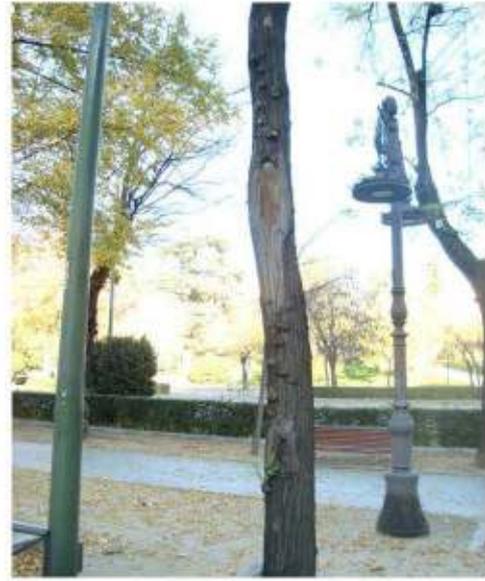
4. Maderas vistas y bultos en tronco

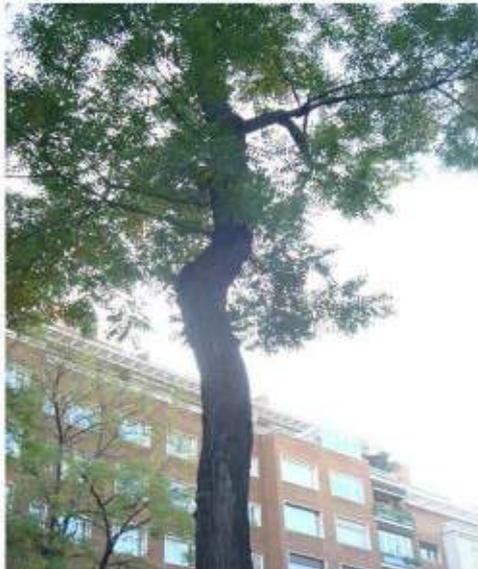
5. Formación muy alterada

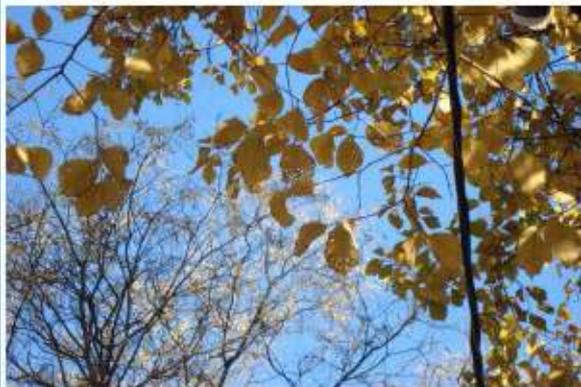
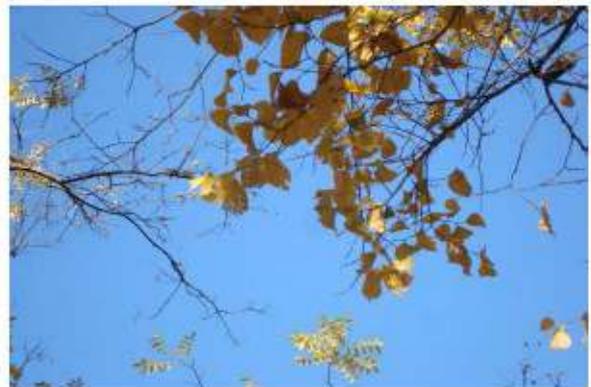
PLAGA		ENFERMEDAD	
NOMBRE:	<i>Orugas defoliadoras</i>	NOMBRE:	No
GRADO DE AFECCIÓN:	Leve	GRADO DE AFECCIÓN:	-
DAÑO ESTRUCTURAL:	-	DAÑO ESTRUCTURAL:	-
CUERPOS FRUCTÍFEROS			
NOMBRE:	No	NOMBRE:	No
GRADO DE AFECCIÓN:	-	GRADO DE AFECCIÓN:	-
DAÑO ESTRUCTURAL:	-	DAÑO ESTRUCTURAL:	-

4.a Detalle afección por orugas defoliadoras

4.b Detalle afección por orugas defoliadoras

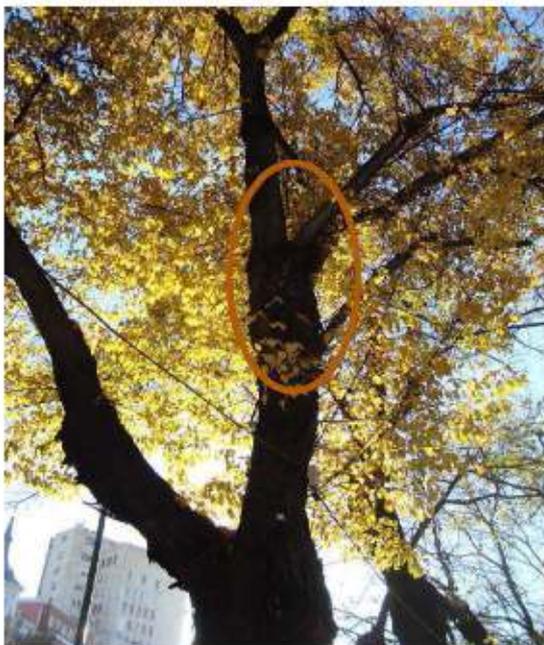
5.a Vista de horquilla secundaria con desgarro

Ejemplar con copa muy voluminosa. Pudriciones, madera muerta y desgarros en cimales principales. Rama saliente de pequeña envergadura hacia el este. Cimal secundario con elevado riesgo de desgarro. Indicios de pudrición en tronco zona próxima a la cruz. Riesgo elevado de fractura en copa.

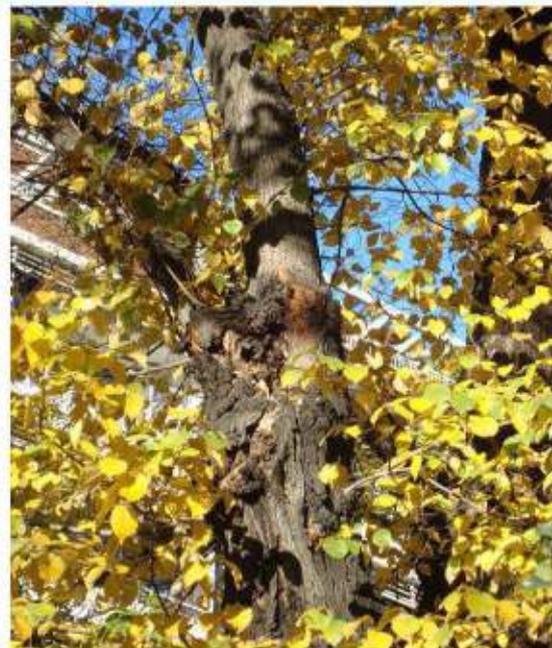
Pudriciones y madera muerta en cimales principales. Rama saliente hacia el este. Copa de gran volumen.

9. Detalle madera muerta en base de terciado

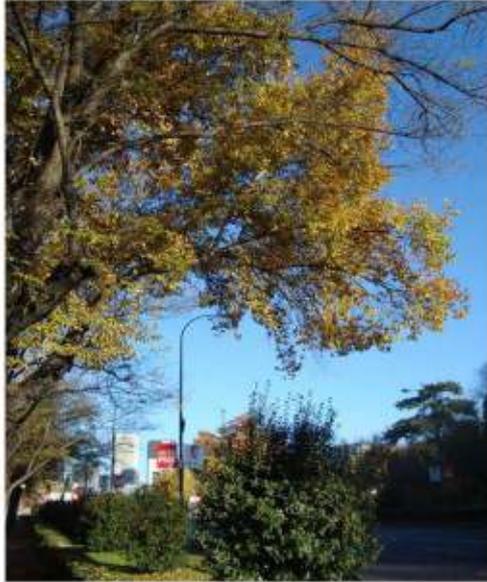
10. Detalle de rama saliente. Palanca

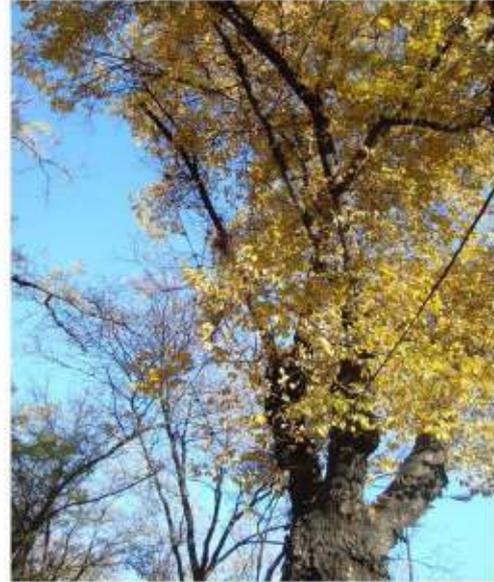
11. Detalle ahilamiento de copa

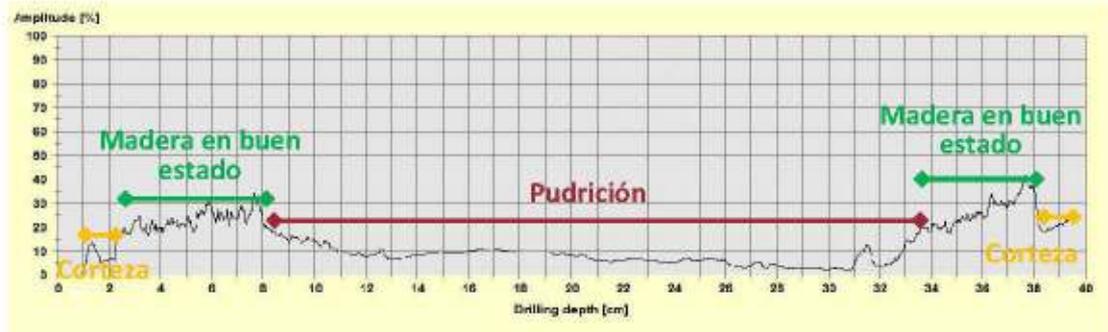
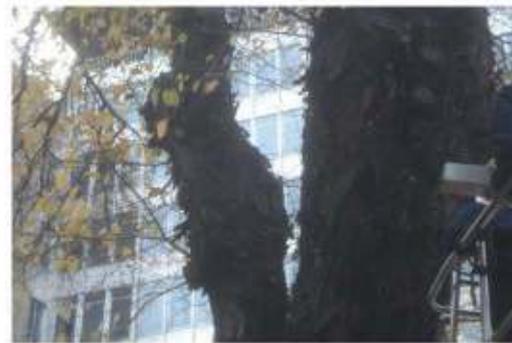
Toma 1. Testificación en rama

Prueba realizada en rama, a 4,5m de altura en sentido sureste. Se observa una amplia franja de madera en avanzado estado de pudrición en el interior del cimbal.

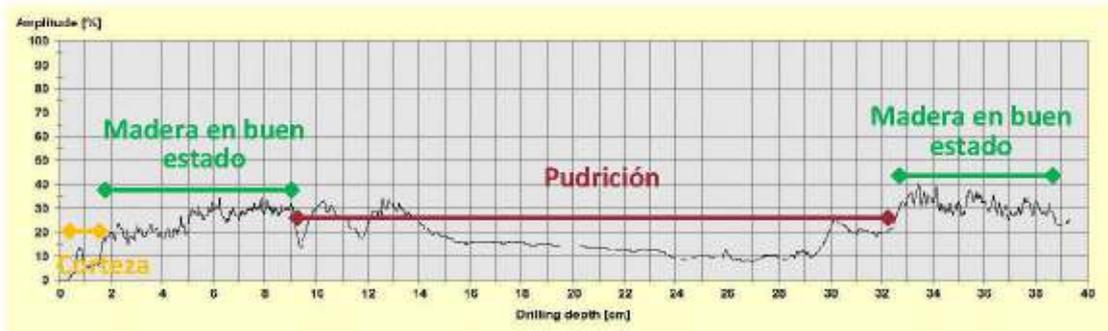
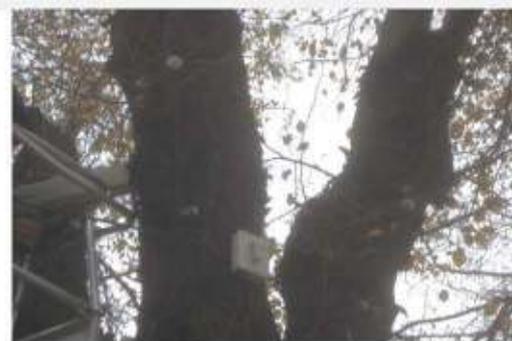
Toma 2. Testificación en rama

Testificación realizada sobre uno de los cimales principales, a 5,8m de altura de dirección suroeste. Se aprecia una franja de madera en avanzado estado de pudrición desde el centímetro 15 al 30, con paredes residuales a ambos lados.

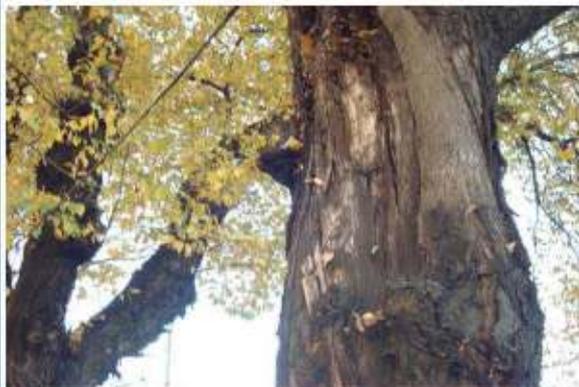
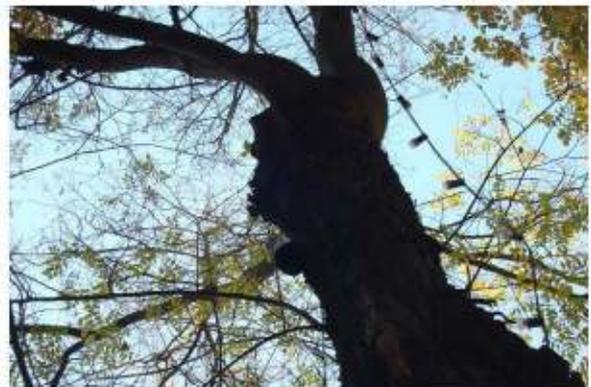
PLAGA	ENFERMEDAD
NOMBRE: <i>No</i>	NOMBRE: <i>No</i>
GRADO DE AFECCIÓN: -	GRADO DE AFECCIÓN: -
DAÑO ESTRUCTURAL: -	DAÑO ESTRUCTURAL: -
CUERPOS FRUCTÍFEROS	
NOMBRE: <i>Inonotus hispidus</i>	NOMBRE: <i>No</i>
GRADO DE AFECCIÓN: Media	GRADO DE AFECCIÓN: -
DAÑO ESTRUCTURAL: -	DAÑO ESTRUCTURAL: -

4.a Detalle cuerpo fructífero

4.b Detalle de cuerpo fructífero

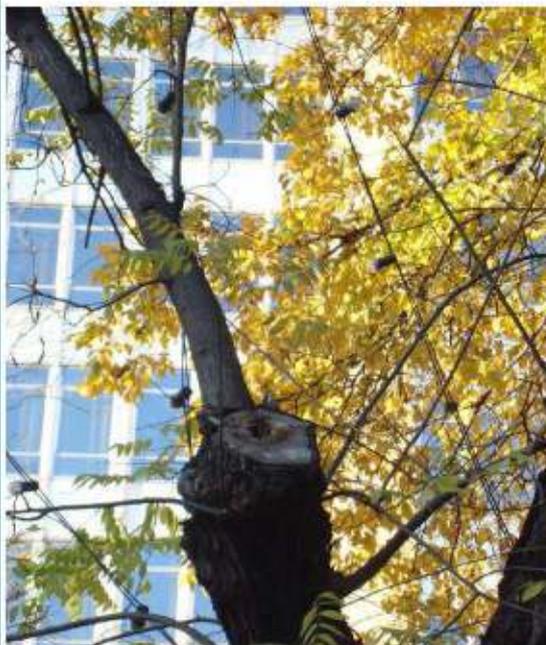
Rama saliente hacia el este a modo de palanca. Pudriciones en cruz. Copa voluminosa con ahilamiento general, acentuado en los límites superiores.

5.a Detalle cimal terciado. Pudriciones

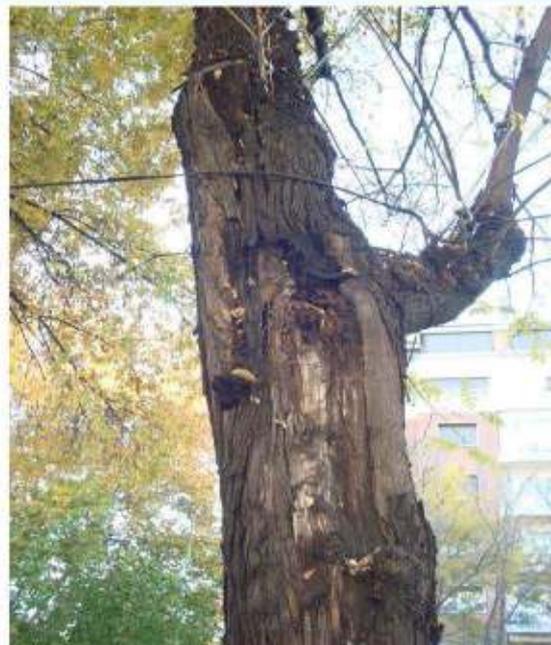
Ejemplar con numerosos cuerpos fructíferos a lo largo del tronco, pudriciones internas extendidas; riesgo elevado de fractura de tronco. Decaimiento y desvitalización. Copa reconstituida por brotes epicórmicos, con pudriciones en base de cimales principales. Rama saliente a modo de palanca.

9. Madera muerta y cuerpos fructíferos en tronco

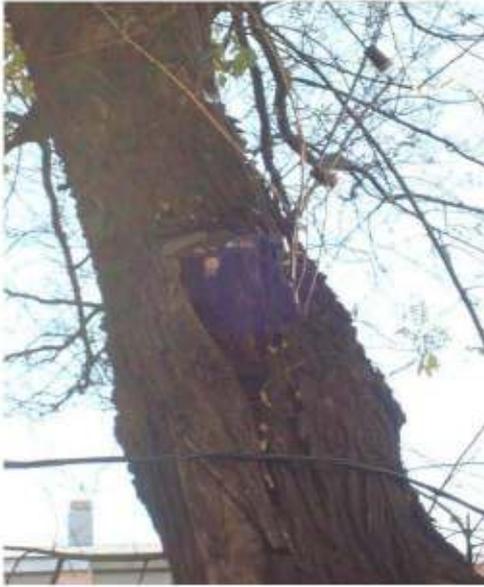
10. Madera muerta tras eliminación de cimbal

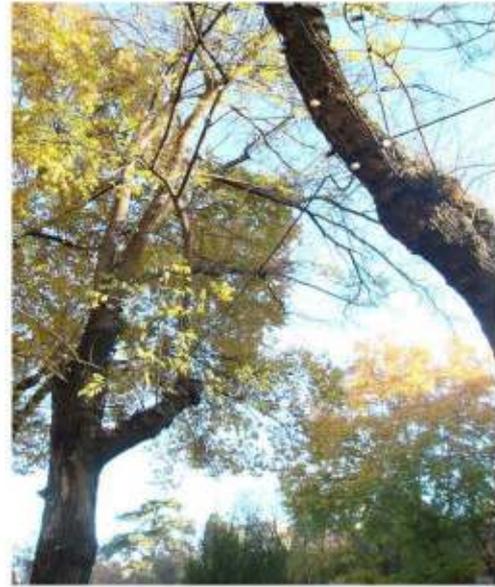
11. Terciado de cimbal principal. Ahilamiento

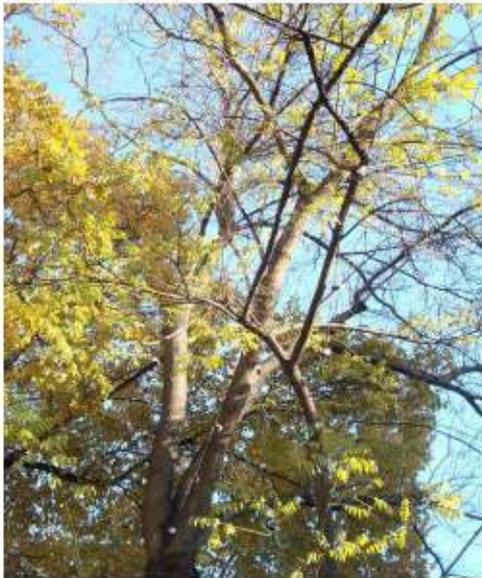
12. Ahilamiento de copa

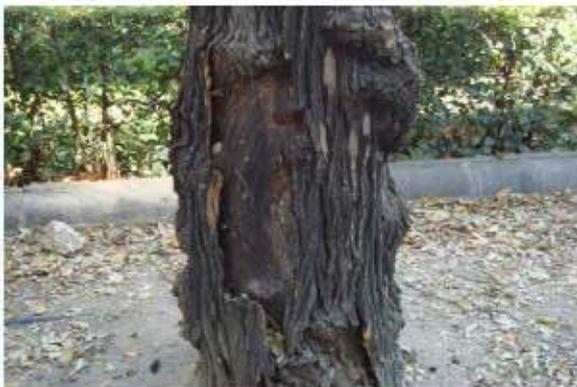
PLAGA	ENFERMEDAD
NOMBRE: <i>No</i>	NOMBRE: <i>Chanco concéntrico</i>
GRADO DE AFECCIÓN: -	GRADO DE AFECCIÓN: Media
DAÑO ESTRUCTURAL: -	DAÑO ESTRUCTURAL: -
CUERPOS FRUCTÍFEROS	
NOMBRE: <i>No</i>	NOMBRE: <i>No</i>
GRADO DE AFECCIÓN: -	GRADO DE AFECCIÓN: -
DAÑO ESTRUCTURAL: -	DAÑO ESTRUCTURAL: -

4.a Detalle chanco concéntrico

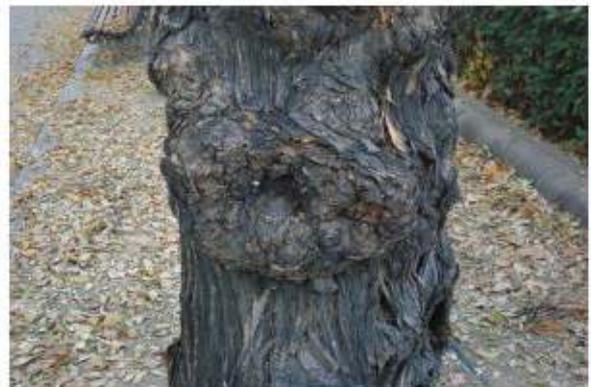
4.b Detalle bulto

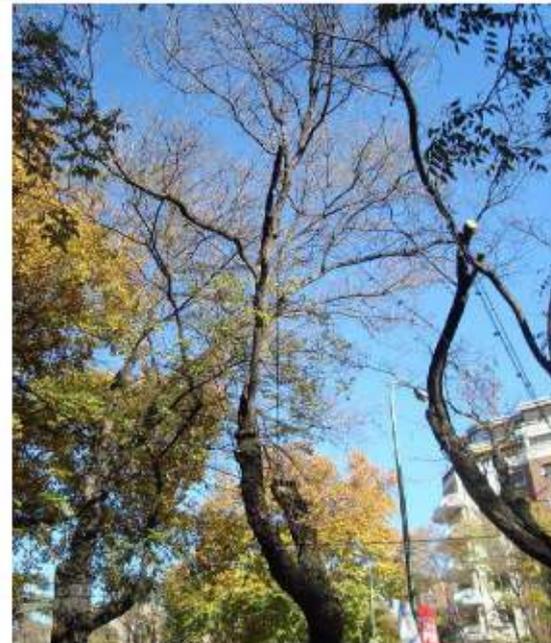
5. Vista general de la copa

Peso de copa desviado hacia el oeste. Rama saliente a modo de palanca. Surgencia de brotes epicórmicos de manera descontrolada

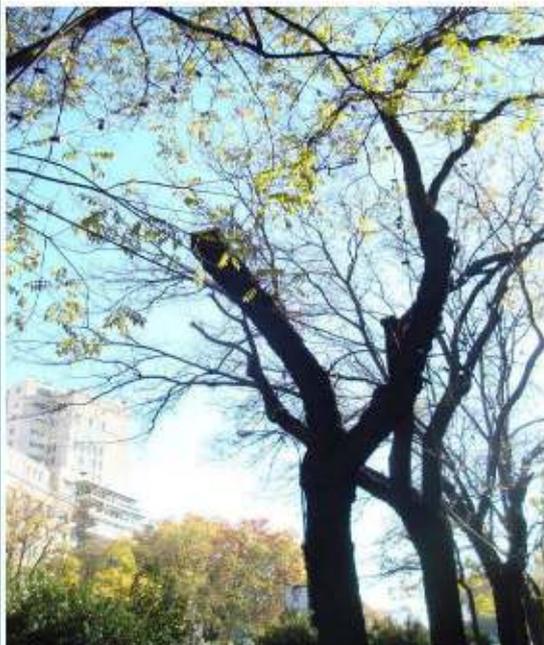
5.a Cimbal terciado sin consolidación

Ejemplar en regresión. Zona chancrosa con madera muerta en el tronco próxima a la base. Podas intensivas, numerosos bultos y brotes de emergencia a lo largo del tronco. Surgencia de brotes de manera descontrolada en copa. Peso de copa desplazado hacia el oeste, cimbal principal terciado sin consolidar.

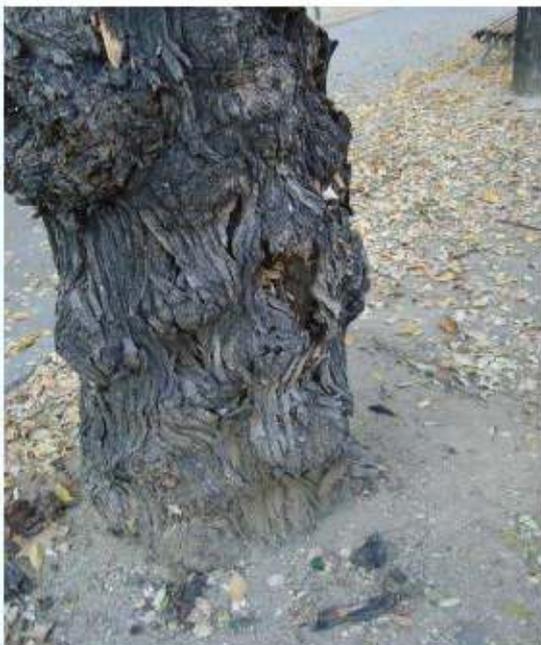
8. Detalle madera muerta en la base

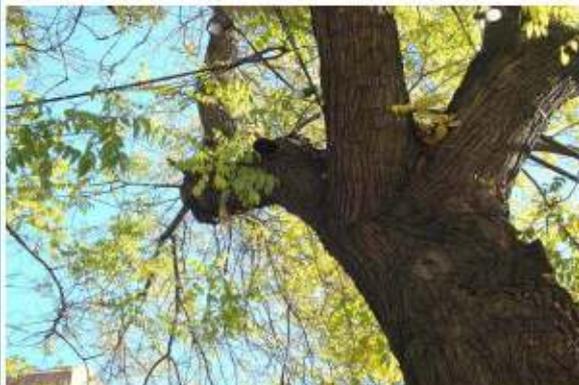
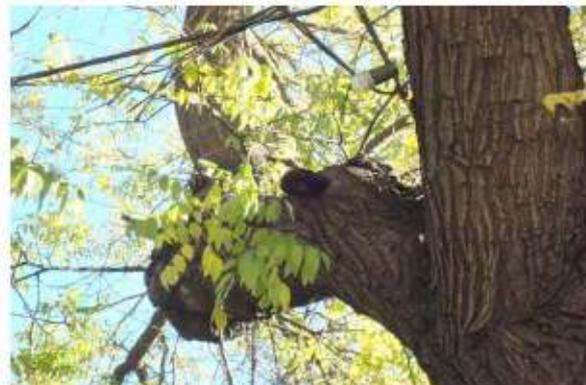
PLAGA	ENFERMEDAD
NOMBRE: <i>No</i>	NOMBRE: <i>No</i>
GRADO DE AFECCIÓN: -	GRADO DE AFECCIÓN: -
DAÑO ESTRUCTURAL: -	DAÑO ESTRUCTURAL: -
CUERPOS FRUCTÍFEROS	
NOMBRE: <i>Inonotus hispidus</i>	NOMBRE: <i>No</i>
GRADO DE AFECCIÓN: Grave	GRADO DE AFECCIÓN: -
DAÑO ESTRUCTURAL: Sí	DAÑO ESTRUCTURAL: -

4.a Detalle de cuerpo fructífero

4.b Detalle de cuerpo fructífero

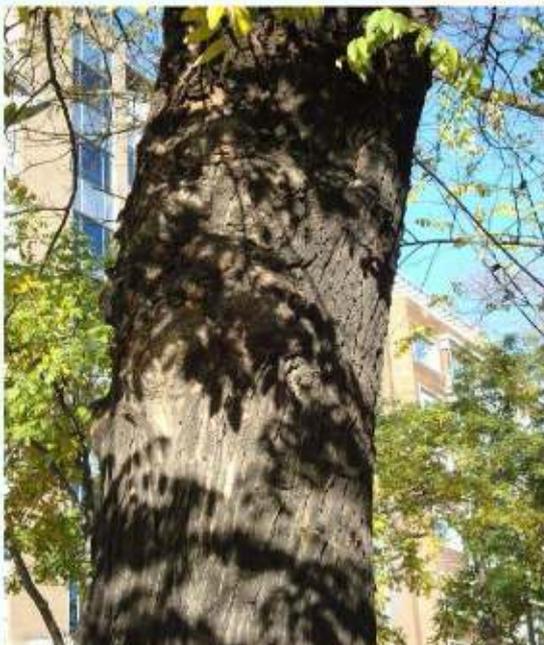
8. Detalle antiguas podas en tronco

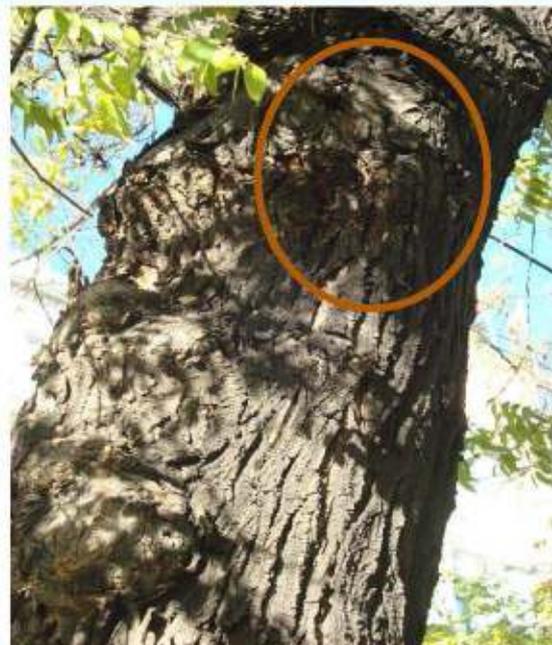
Putridiones muy avanzadas en tronco, próximas a la cruz. Copa de gran volumen con daños notables e intrusión de ramas con árbol contiguo. Rama secundaria con maderas vistas. Cuerpo fructífero en cimbal principal, muy próximo a la base del mismo. Zona chancrosa próxima a la base causada por antiguas podas. Riesgo elevado de fractura de tronco.

9. Detalle zona chancrosa

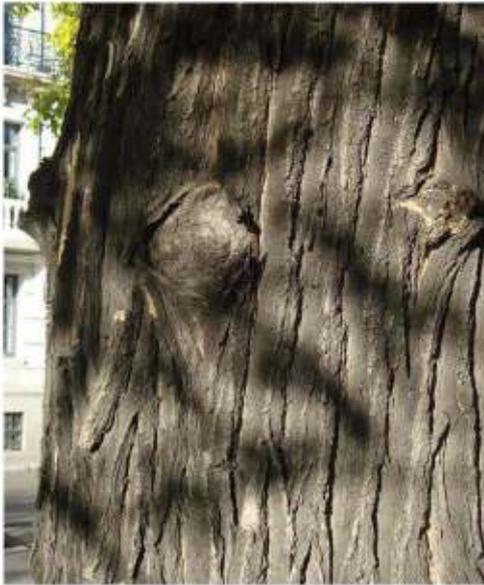
10. Detalle de bulto

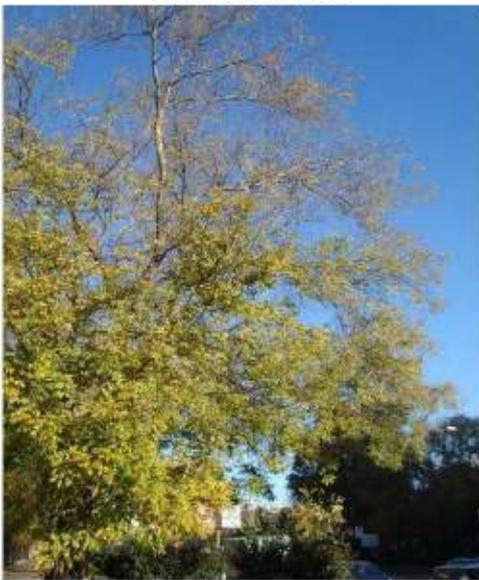
12. Rama saliente. Ahilaminamiento

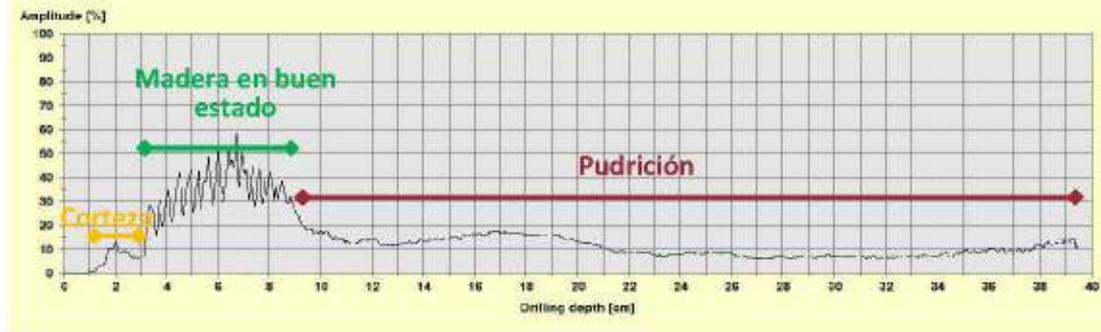
Toma 1. Testificación en cruz

Testificación realizada en cruz, a 3,8 m de altura en sentido este. Se observa una amplia zona de madera en avanzado estado de pudrición a partir del centímetro 9. Elevado riesgo de fractura

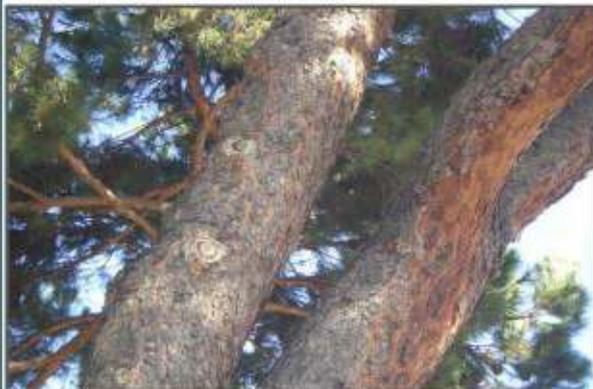
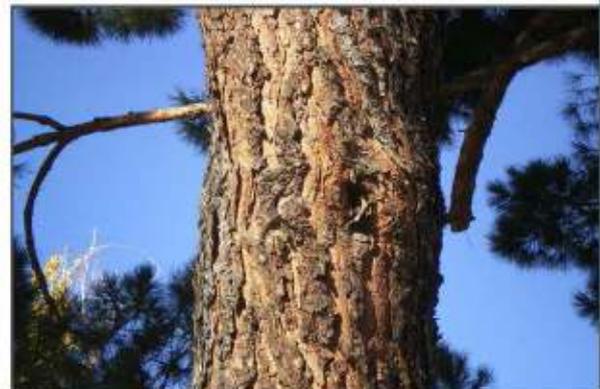
4.a Madera de compensación en compresión

4.b Madera de compensación en compresión

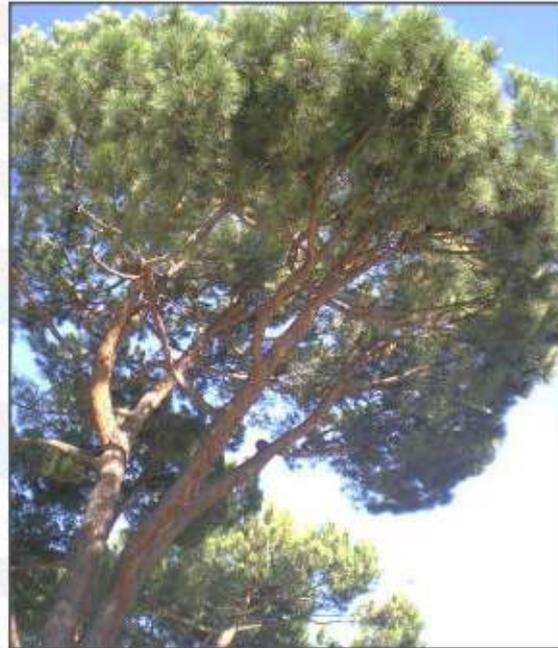
5. Vista general de la copa

Estructurada y desequilibrada hacia la calzada, con bastante peso. Con heridas de poda en proceso de cicatrización y madera de compensación.

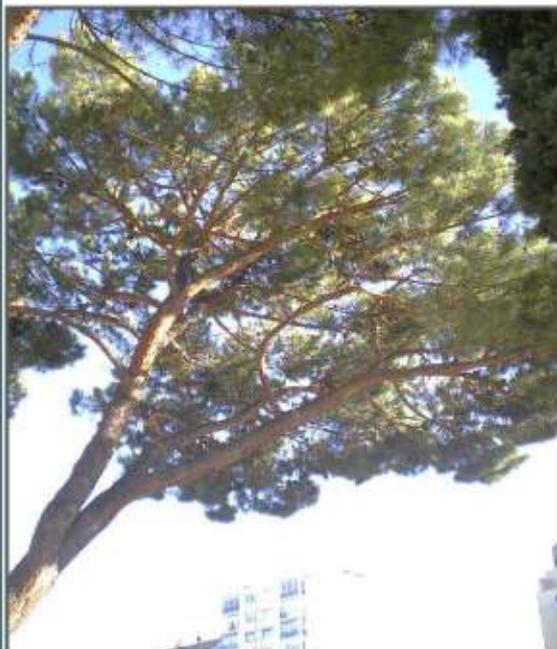
5.a Copa desequilibrada

Ejemplar de *Pinus pinea* inclinado 25 grados, copa desequilibrada con bastante peso hacia calzada y madera de compensación vigorosa en el lado de compresión. La probabilidad de vuelco es muy alta como se deduce al comprobar el aumento de la inclinación del tronco y el consiguiente desplazamiento del centro de gravedad en la comparativa de fotografías de años anteriores con la situación presente. Se propone el apeo puesto que el sistema de anclaje ya ha fallado.

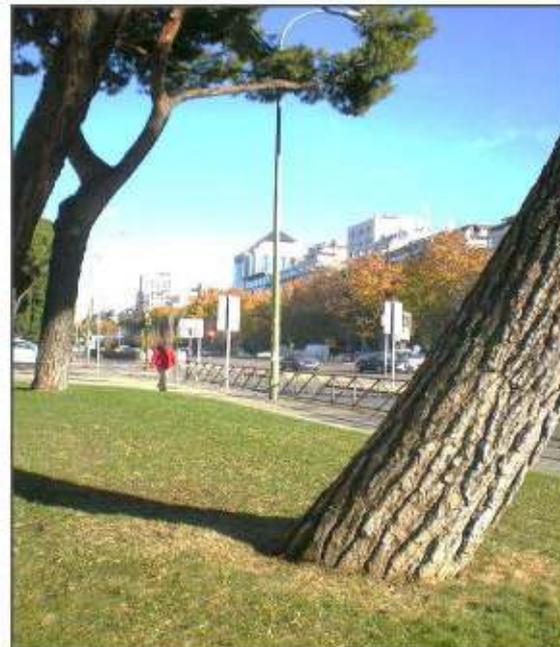
9. Abombamiento en pradera circundante
