INFORME DE VALORACIÓN DE RIESGO DEL ARBOLADO

Paseo de la Castellana	OBJECTID:	1820
DISTRITO:	7.Chamberí	LOTE: 1
ESPECIE:	<i>Sophora japonica</i>	
DIANA:	Alta	■
V. GLOBAL VITALIDAD:	Media	■
V. GLOBAL EMPUJE:	Bajo	■
ESTADO ESTRUCTURAL:	Regular	■
PROBABILIDAD VUELCO:	Baja	■
PROB. FRAC. TRONCO:	Media	■
PROB. FRAC. RAMAS:	Alta	■

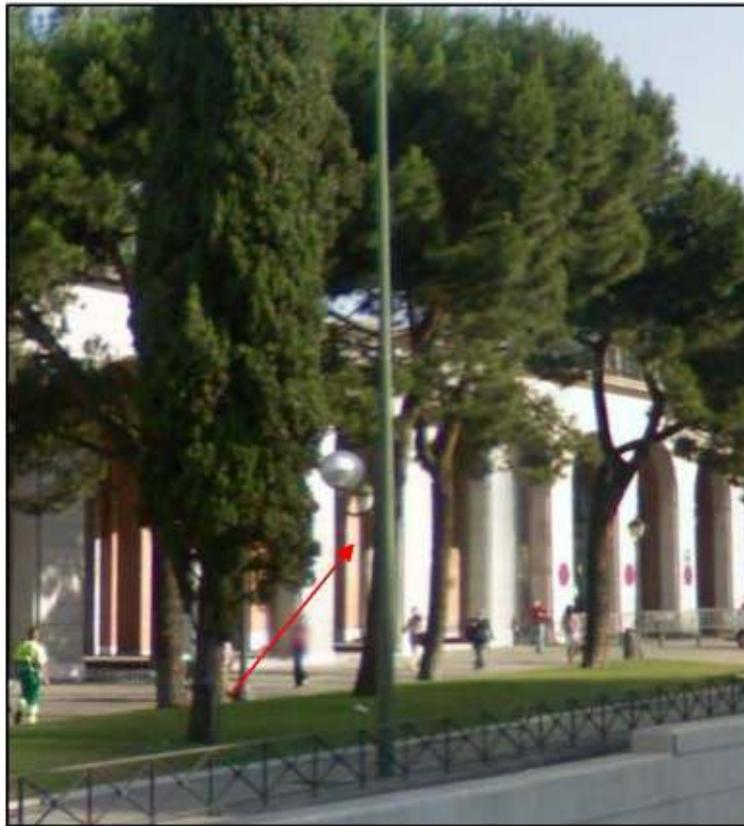
Incremento considerable en la inclinación del tronco y desplazamiento del centro de gravedad entre los años en los que se tomaron las correspondientes fotografías

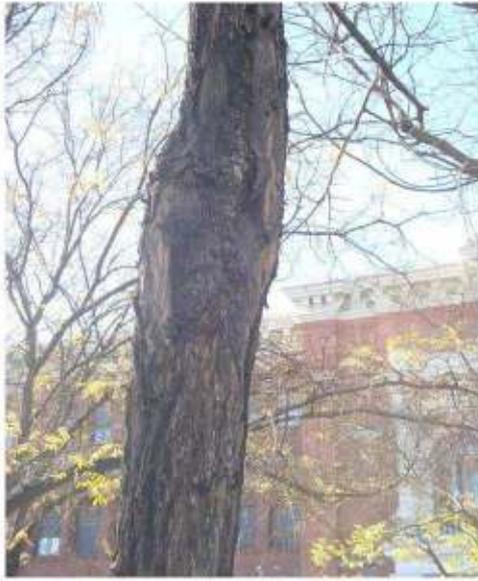
PERÍMETRO:	65 cm	ALTURA 1ª RAMA:	5,0 m
ALTURA:	9 m	DIÁMETRO DE COPA:	7,0 m
EDAD RELATIVA:	Maduro	DOMINANCIA:	Codominante
FORMACIÓN:	Alterada	Nº RAMAS PRINCIPALES:	2
OBSERVACIONES:	Gran superficie de madera chancrosa localizada en el tronco. Cuerpo fructífero en la base de cimbal principal.

3. Detalle zona chancrosa en tronco

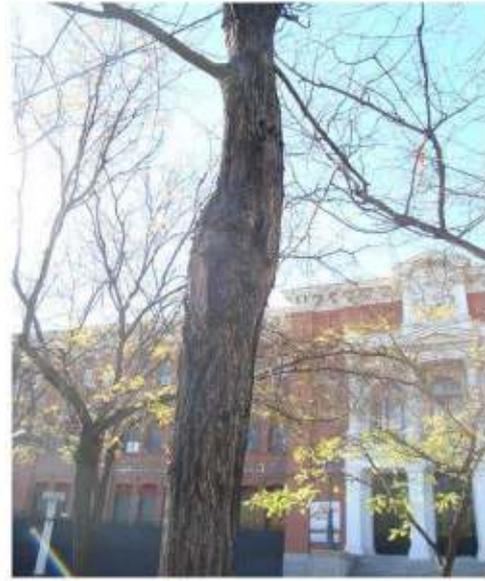
4. Detalle zona chancrosa en tronco

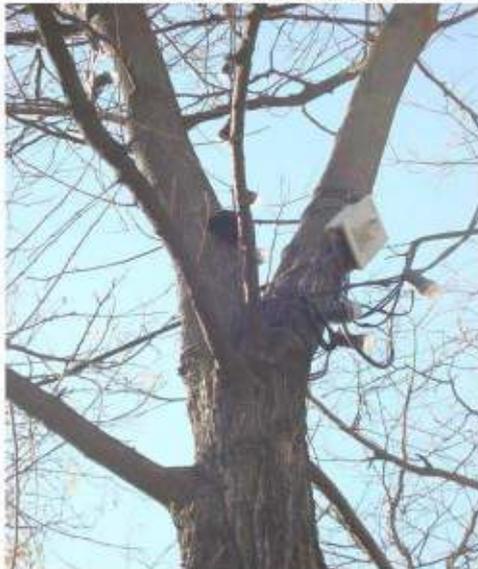
5. Cuerpo fructifero en cimial principal

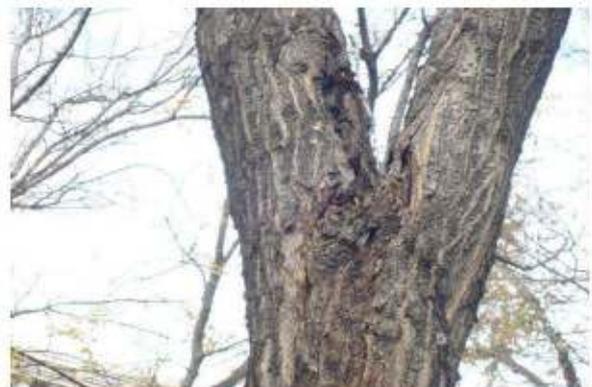
4.b Detalle zona chancrosa

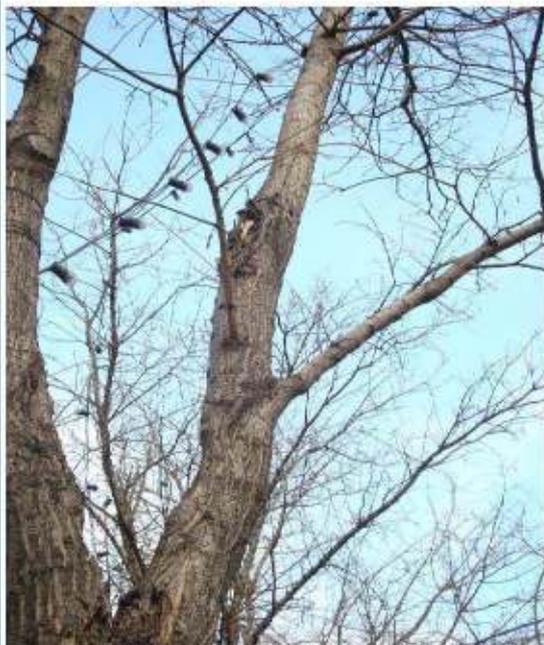
5.a Fractura de rama en cimial principal

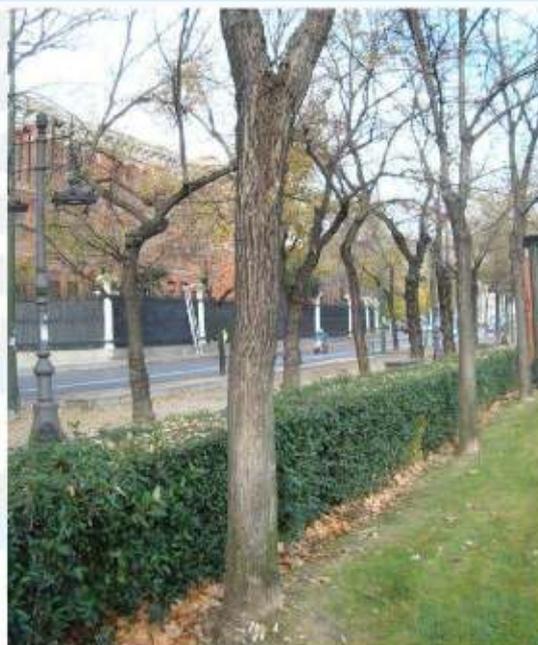
6. Vista general del tronco

Zona chancrosa con madera muerta hasta 70 cm por debajo de la cruz. Debilitación prematura. Riesgo de fractura de tronco.

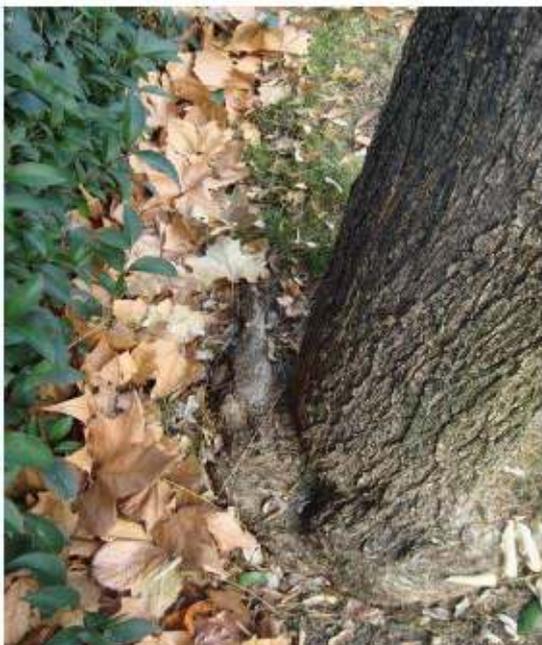
Gran superficie de madera chancrosa en tronco, cruz y base de cimales principales. Corteza incluida en base de terciado y maderas muertas localizadas en cimal principal. Raíces estrangulantes de perímetro considerable, con superficie de madera vista. Riesgo fractura de tronco a la altura dela cruz. Ejemplar con regresión prematura, evolución negativa.

8. Detalle raíces estrangulantes.

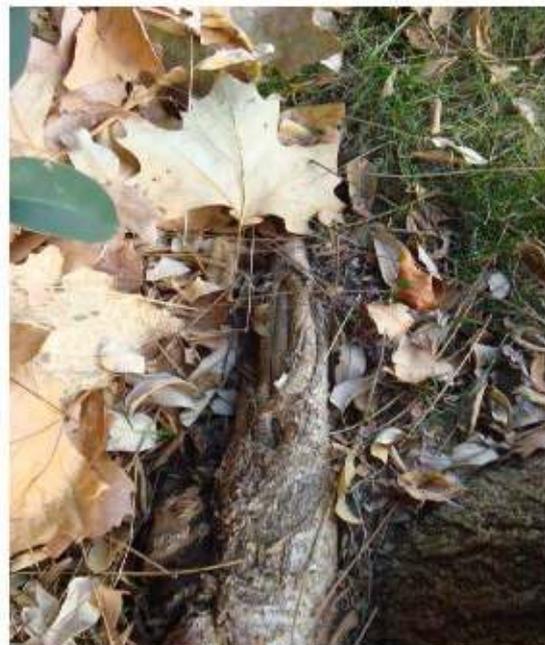
9. Detalle de maderas vistas en raíz

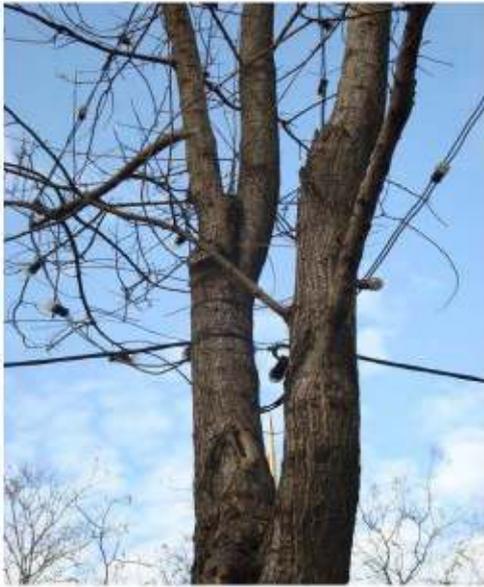
10. Corteza incluida en horquilla secundaria

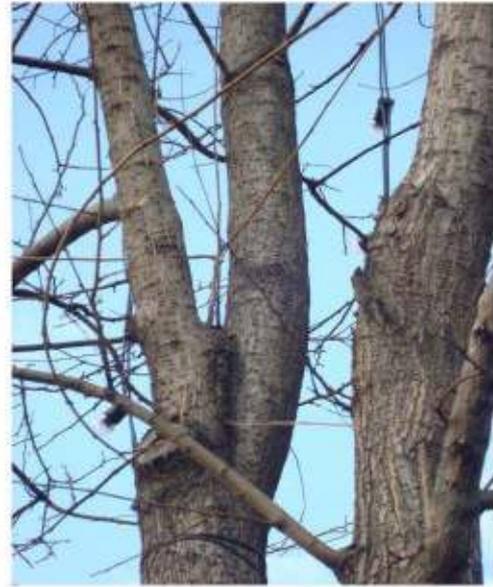
11. Detalle corteza incluida

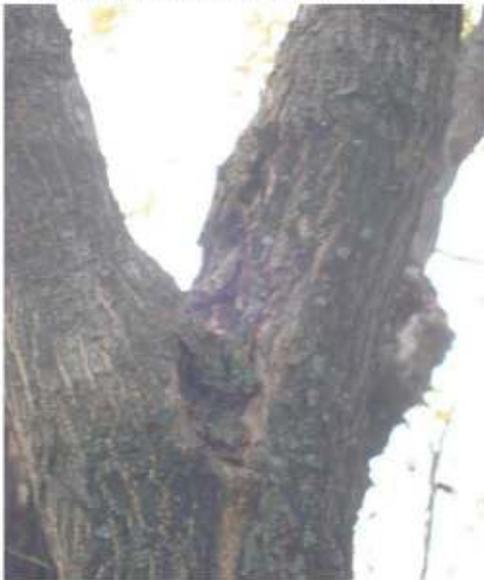
12. Vista opuesta de la cruz. Zona chancrosa

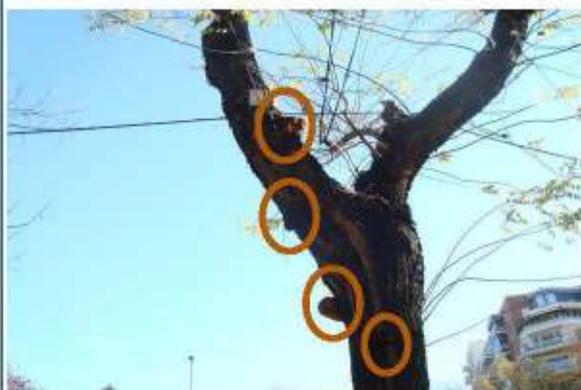
4.a Detalle de cuerpos fructíferos

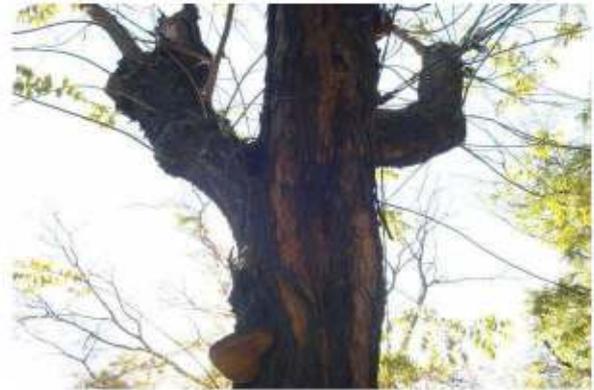
4.b Detalle de cuerpos fructíferos

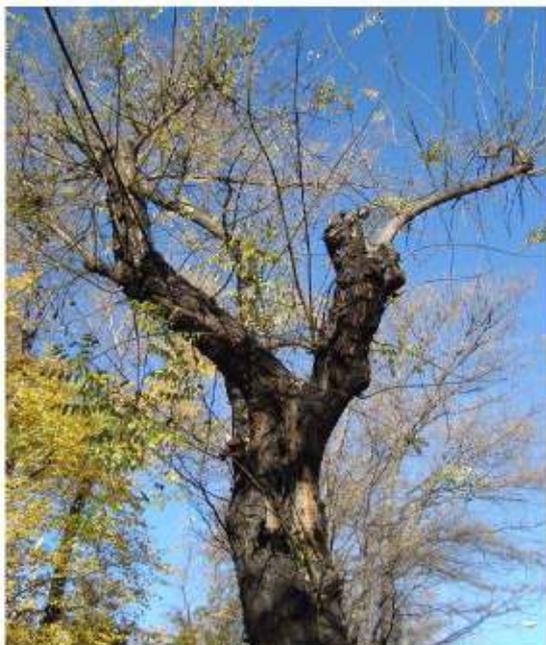
Peso de copa desplazado hacia el noroeste. Surgencia de brotes epicórmicos de manera descontrolada. Torsión de cimal principal. Desgarro de antiguos cimales: madera muerta bajo la corteza de dos cimales principales.

5.a Vista de la cruz. Terciado, rebrotes, madera muerta

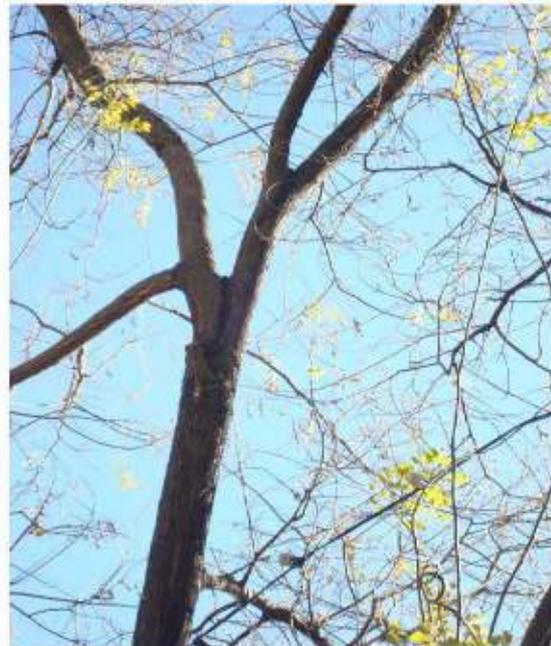
9. Horquilla secundaria

Terciado de dos cimales principales sin reconstitución. Surgencia de numerosos brotes de manera descontrolada en copa. Pudriciones en horquilla secundaria de cimal principal, riesgo de fractura.

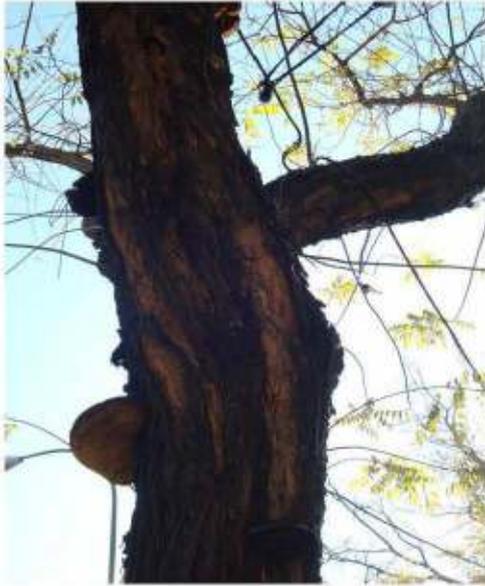
10. Cuerpo fructífero próximo a la cruz

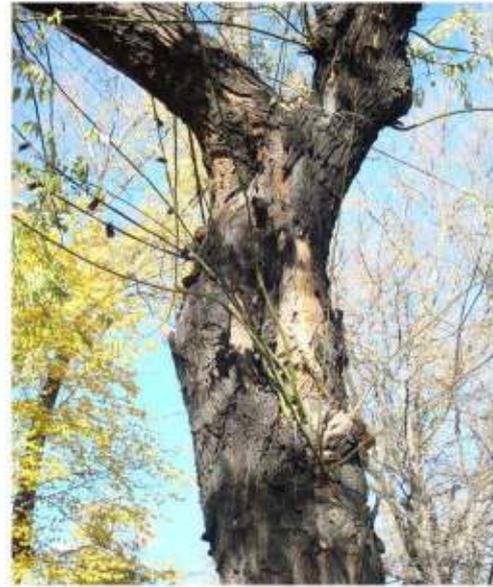
11. Desgarro de cimbal. Madera muerta

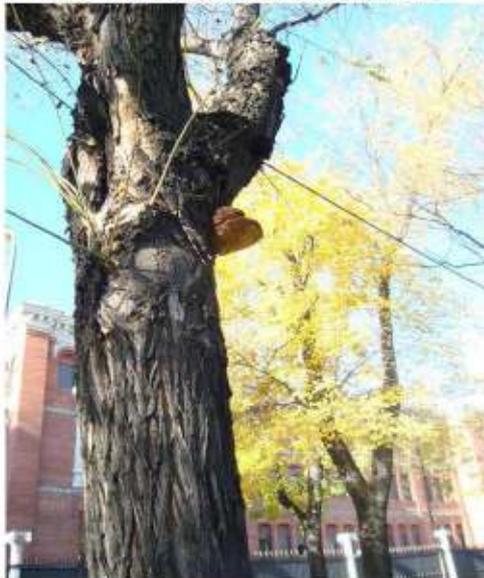
12. Madera muerta. Cuerpos fructíferos

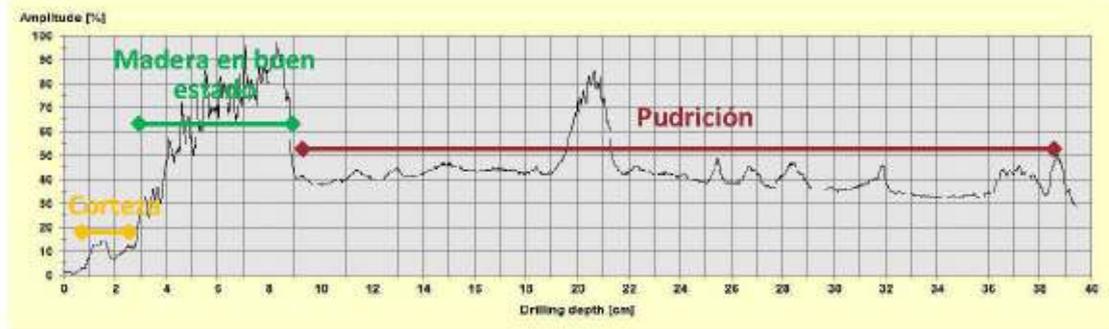
Toma 1. Testificación en cruz

Testificación realizada en la cruz, a 4,5m de altura en sentido norte. Se observa una amplia zona de madera con pudriciones a partir del centímetro 9. Pared residual de menos de 2 centímetros en la zona central del cilindro del árbol.

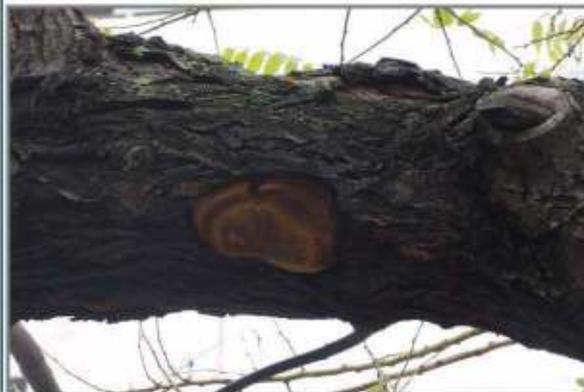
4.a Fructificación de *Inonotus hispidus*

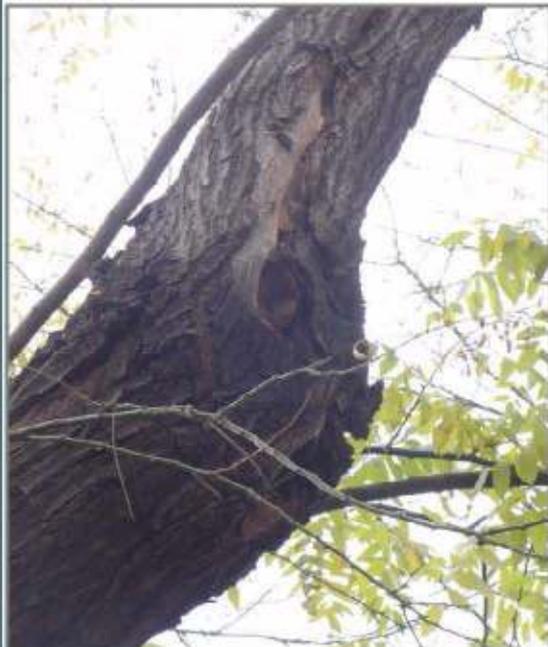
Poco porte. Pudrición severa en ramas principales. Regresión severa. Baja vitalidad. Presencia de Inonotus. Pérdida de ramas principales y alto brazo de palanca sobre calzada. Terciados altos sin consolidar.

5.a Pudrición severa en rama principal

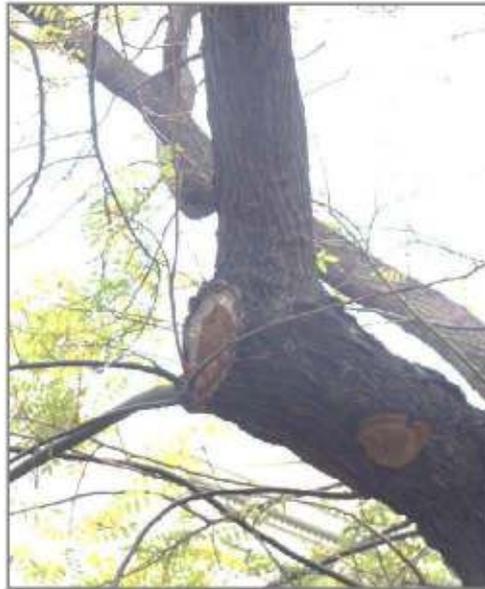
10. Pérdida de rama secundaria e Inonotus

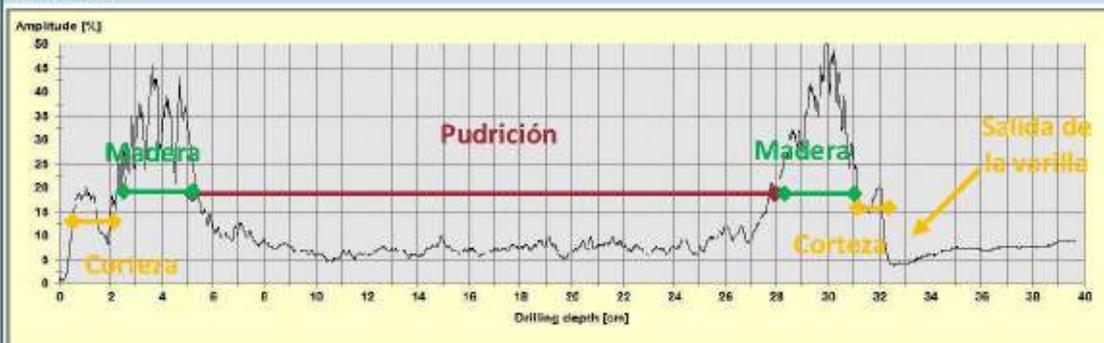
Toma 1. Testificación en rama principal

Prueba realizada en rama principal, a 3,5 m de altura, sobre tejido vivo y dirección Suroeste. Presenta pobres paredes residuales con pudrición avanzada en el resto de la muestra.

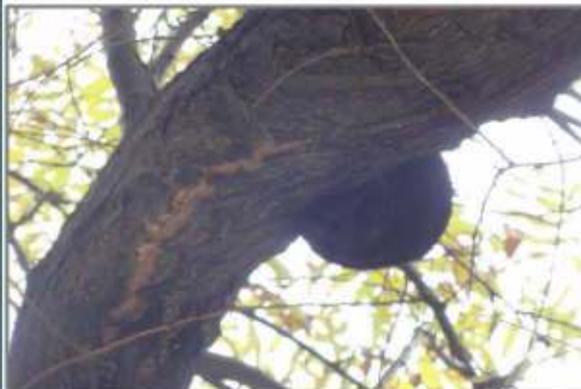
4.a Presencia de *Inonotus hispidus* en copa

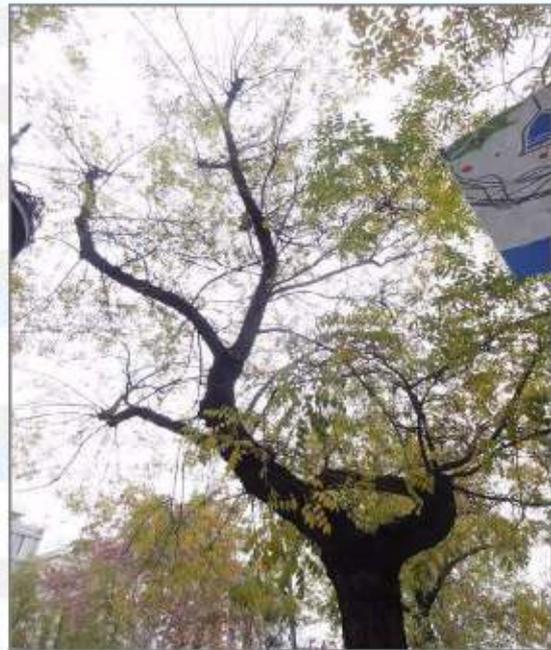
5. Vista general de la copa

PUDRICIONES EN COPA:	Moderadas
----------------------	-----------

Poco porte. Regresión moderada. Pérdida de vitalidad. Desequilibrio hacia paso de cebrá. Presencia de *Inonotus hispidus*. Deficiente unión de ramas principales con pudrición moderada. Angulación y terciados altos sin consolidar. Ramaje seco de poco calibre.

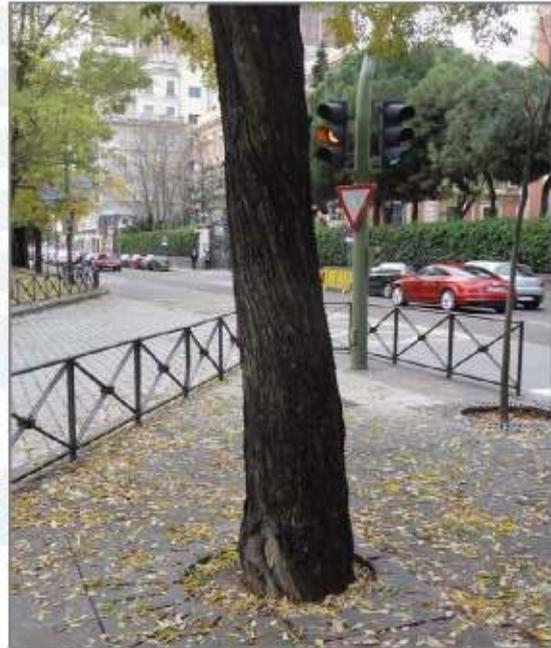
6. Vista general del tronco

Deficiente unión con ramas. Ligera torsión de fibras.

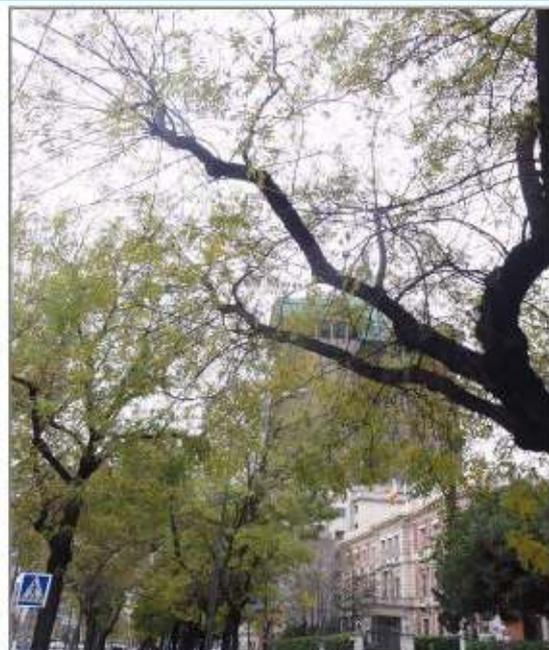
9. Desequilibrio hacia el paseo

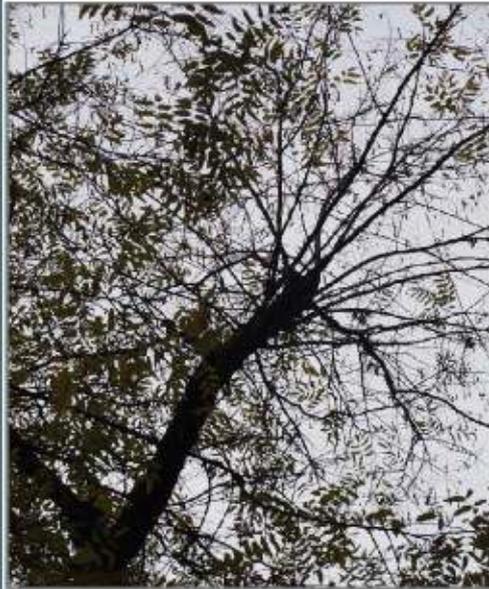
10. Terciado alto sin consolidar

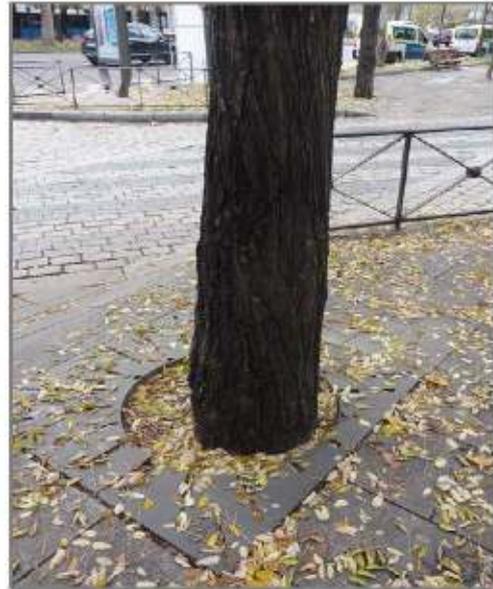
11. Leve inclinación

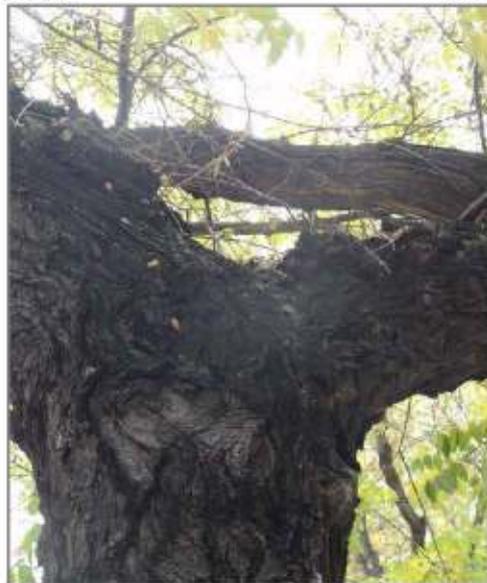
12. Deficiente unión de ramas principales

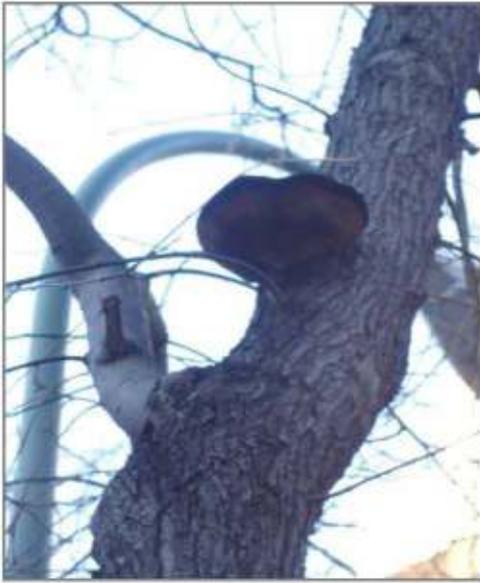
3. *Inonotus hispidus* en rama principal

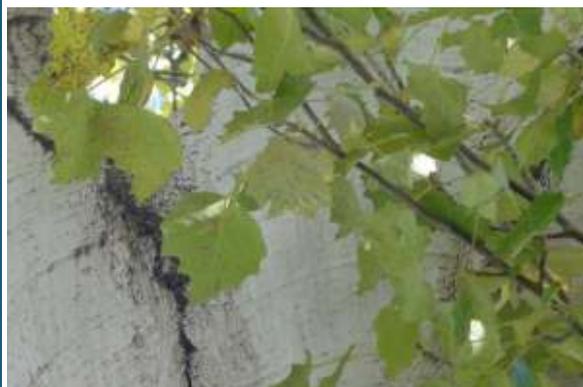
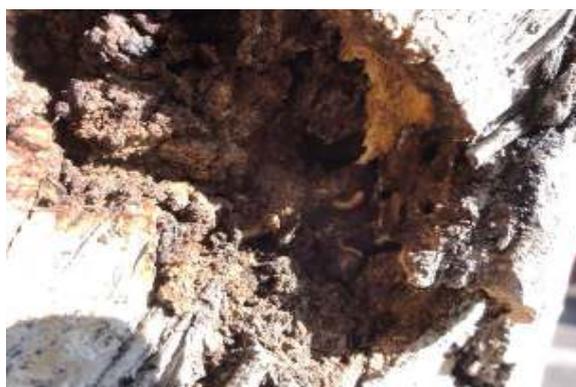
4.a Detalle de plaga /CF

PLAGA		ENFERMEDAD	
NOMBRE:	<i>Kaloterms flavicollis</i>	NOMBRE:	-
GRADO DE AFECCIÓN:	-	GRADO DE AFECCIÓN:	-
DAÑO ESTRUCTURAL:	-	DAÑO ESTRUCTURAL:	
CUERPOS FRUCTÍFEROS			
NOMBRE:	-	NOMBRE:	-
GRADO DE AFECCIÓN:	-	GRADO DE AFECCIÓN:	-
DAÑO ESTRUCTURAL:	-	DAÑO ESTRUCTURAL:	-

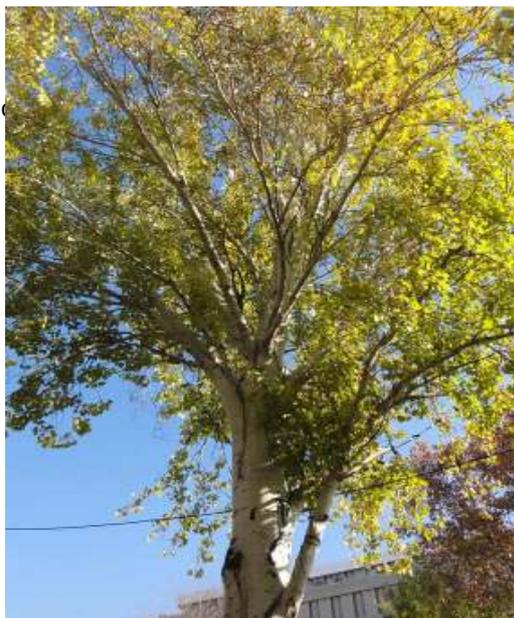
5. Vista general de la copa

Desequilibrio hacia calzada.

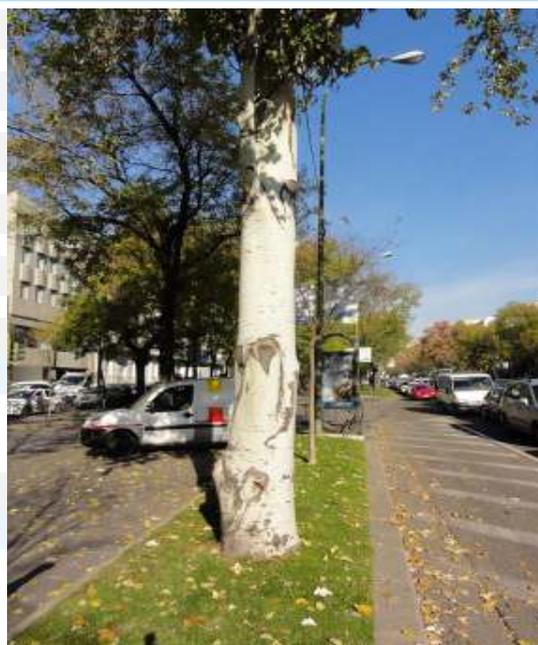
6. Vista general del tronco

Se observa madera degradada en antiguos cortes de poda. Termitero.

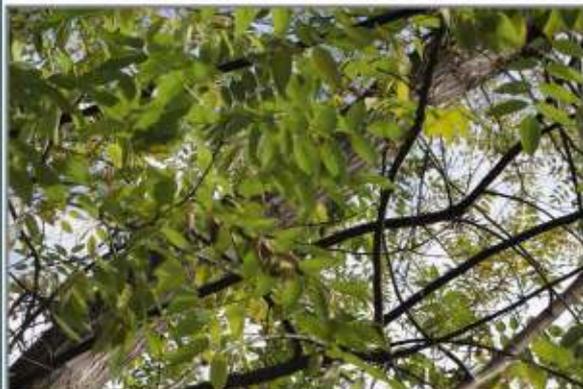
4.a Clorosis foliar

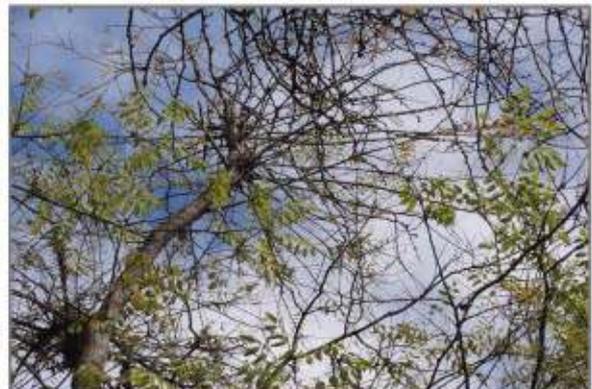
4.b Ramaje seco

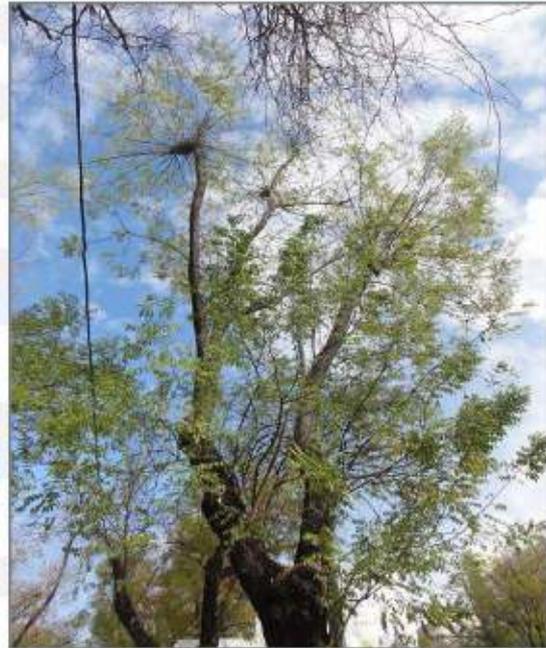
5. Vista general de la copa

PUDRICIONES EN COPA: Graves

Poco porte, regresión moderada, pudriciones graves y deficiente anclaje de principales y secundarias. Altos brazos de palanca hacia calzada. Terciados altos sin consolidar. Clorosis foliar.

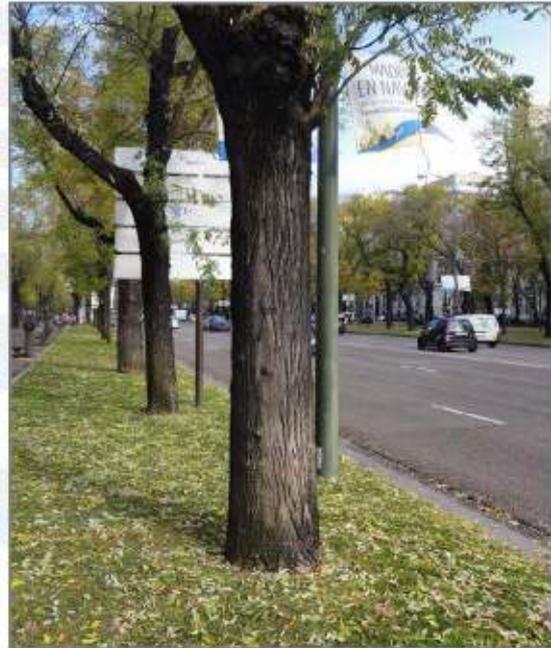
6. Vista general del tronco

Deficiente unión en la cruz.

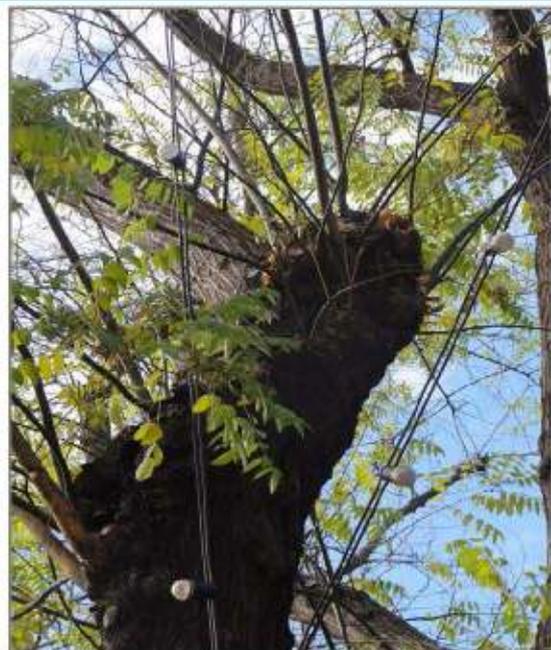
9. Cavidad y angulación en rama principal

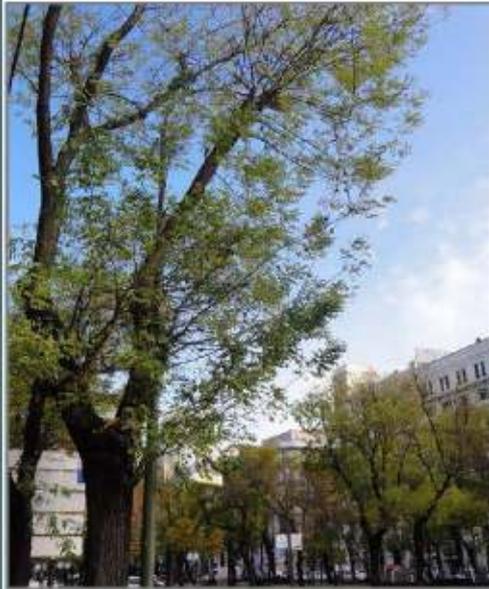
10. Desequilibrio sobre paseo

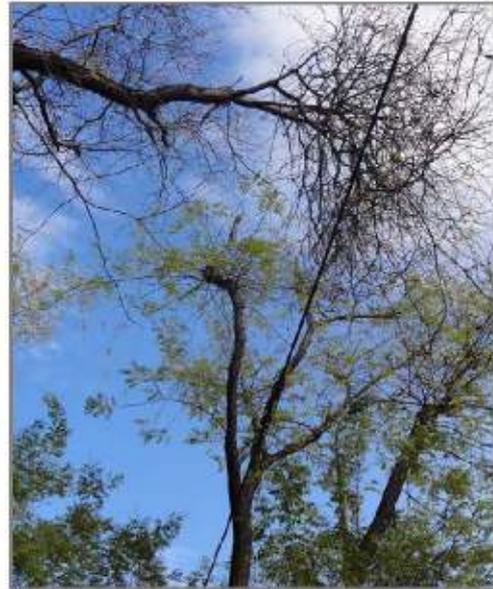
11. Terciados altos

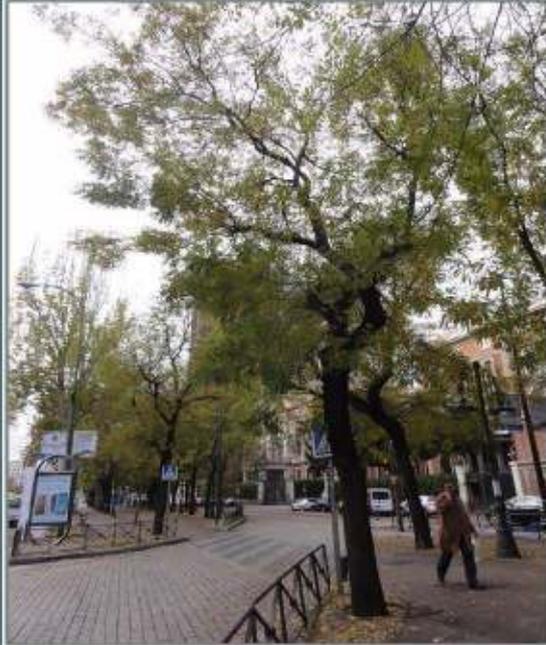
1. Vista general del árbol

Castellana	OBJECTID:	721128
DISTRITO:	7.Chamberí	LOTE: 1
ESPECIE:	<i>Sophora japonica</i>	
DIANA:	Muy alta	■
V. GLOBAL VITALIDAD:	Baja	■
V. GLOBAL EMPUJE:	Bajo	■
ESTADO ESTRUCTURAL:	Malo	■
PROBABILIDAD VUELCO:	Baja	■
PROB. FRAC. TRONCO:	Alta	■
PROB. FRAC. RAMAS:	Muy alta	■

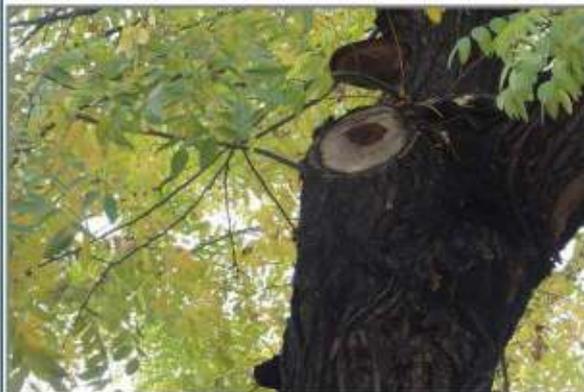
4.a Fructificación de *Inonotus hispidus*

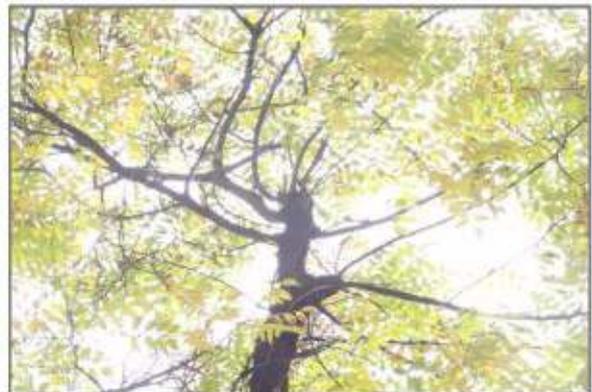
4.b Ramaje seco de poco calibre

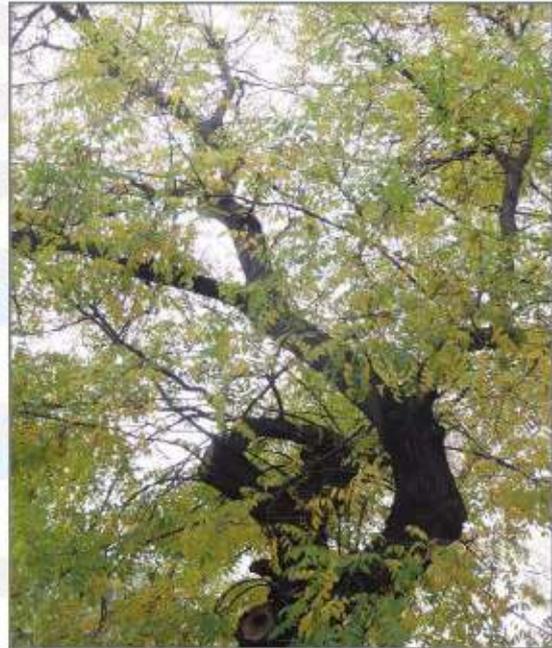
5. Vista general de la copa

PUDRICIONES EN COPA: Severas

Poco porte. Pudriciones severas con fructificación de *Inonotus hispidus*. Regresión incipiente. Angulación. Deficiente unión. Pérdida de ramas principales y terciados altos sin consolidar.

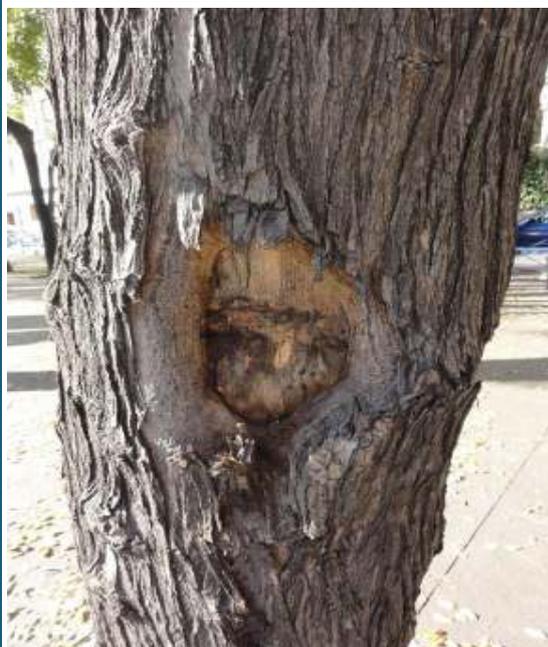
8. Madera vista en tronco

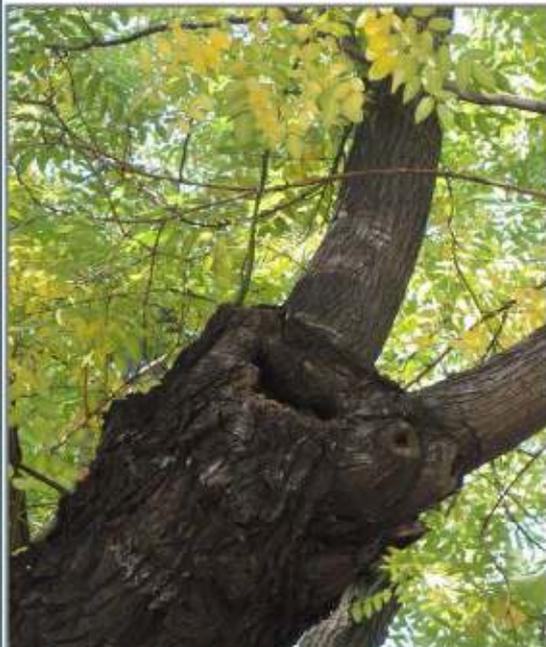
5.a Cavidad en rama principal

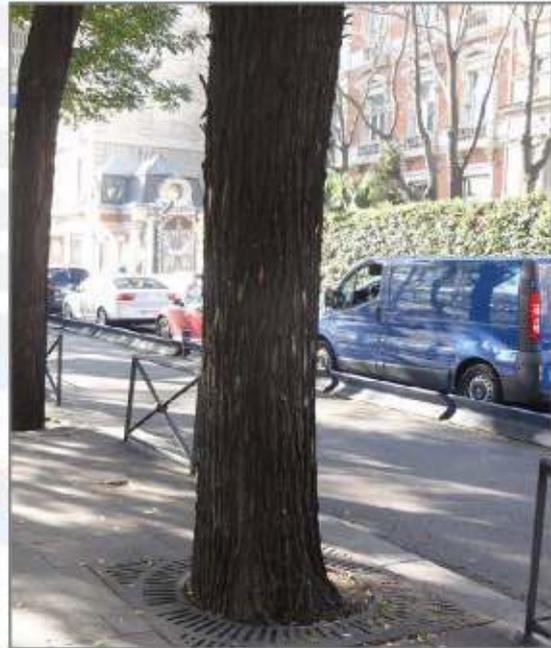
6. Vista general del tronco

Deficiente unión con ramas principales.

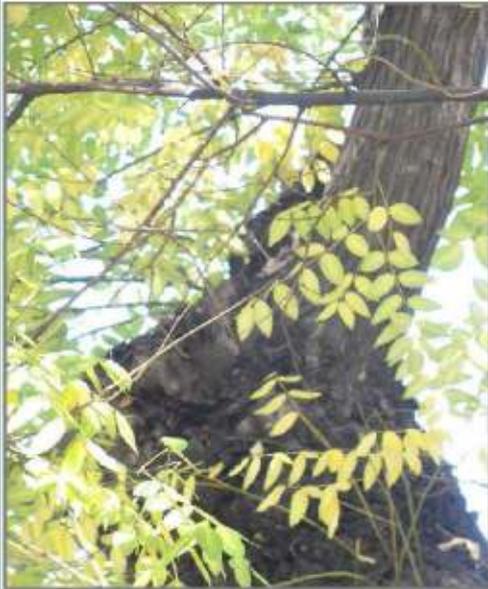
10. Pudrición y angulación

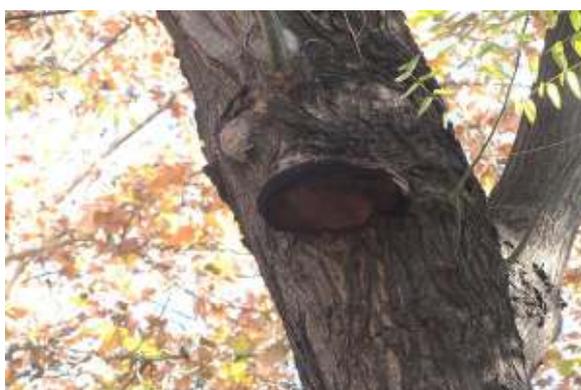
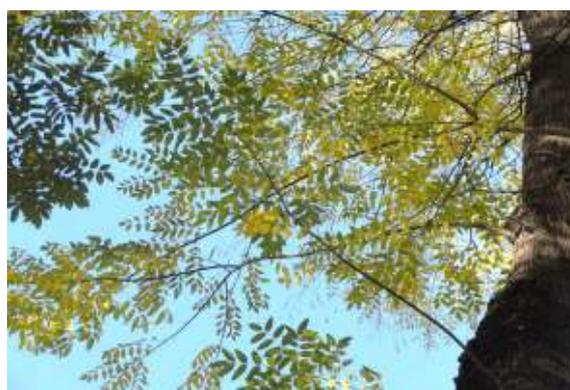
4.a Detalle de plaga /CF

PLAGA	ENFERMEDAD
NOMBRE: -	NOMBRE: -
GRADO DE AFECCIÓN:	GRADO DE AFECCIÓN:
DAÑO ESTRUCTURAL: -	DAÑO ESTRUCTURAL:
CUERPOS FRUCTÍFEROS	
NOMBRE: <i>Inonotus hispidus</i>	NOMBRE: -
GRADO DE AFECCIÓN: Leve	GRADO DE AFECCIÓN: -
DAÑO ESTRUCTURAL: Sí	DAÑO ESTRUCTURAL: -

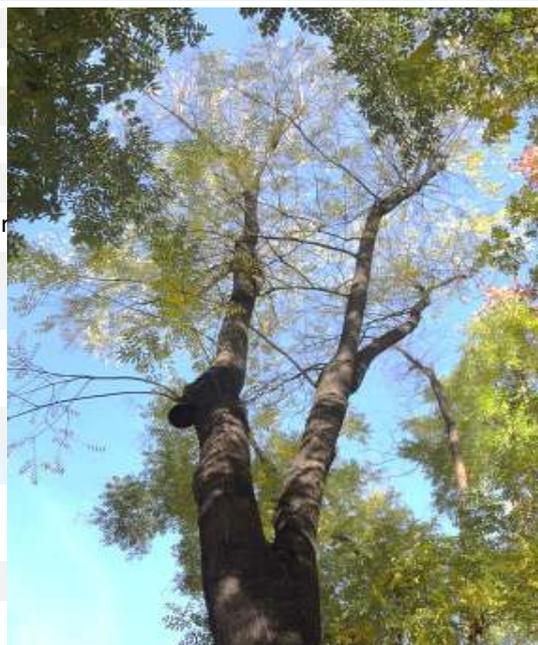
5. Vista general de la copa

PUDRICIONES EN COPA: Moderadas

Poco porte. Regresión moderada. Escasa vitalidad. Ahilamiento leve. Pudriciones moderadas. Corteza incluida entre ramas principales y fructificación de *Inonotus hispidus*. Clorosis foliar. Ramaje seco de poco calibre.
