INFORME DE VALORACIÓN DE RIESGO DEL ARBOLADO

<p>1. Vista general del árbol</p>	Castellana	OBJECTID: 721137
	DISTRITO: 6. Tetuán	LOTE: 1
	ESPECIE: <i>Sophora japonica</i>	
	DIANA: Alta	█

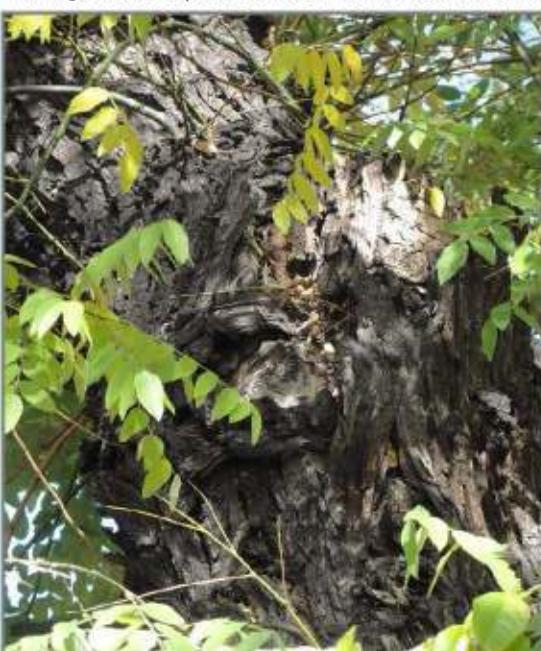
Poco porte, baja vitalidad, regresión moderada, deficiente unión en el tronco, pudriciones graves y angulación. Altos brazos de palanca. Deficiente unión de secundarias. Incidencia de copa en farola. Ramaje seco de poco calibre. Terciados altos sin consolidar.

5.a Pudrición grave en rama principal

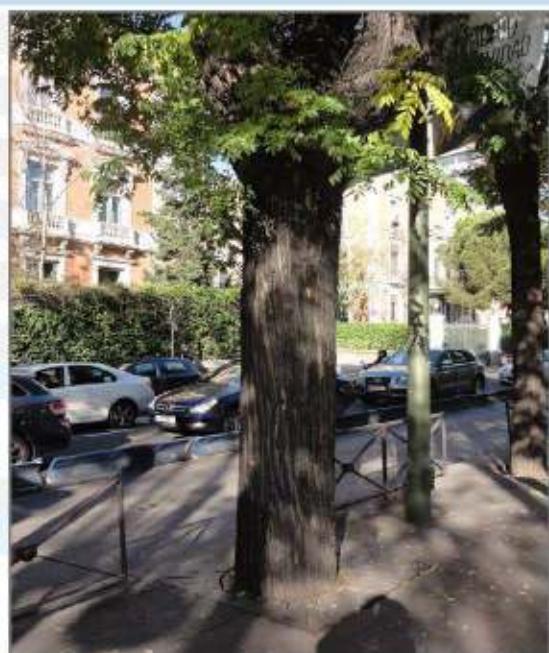
6. Vista general del tronco

Muy deficiente unión con ramas.

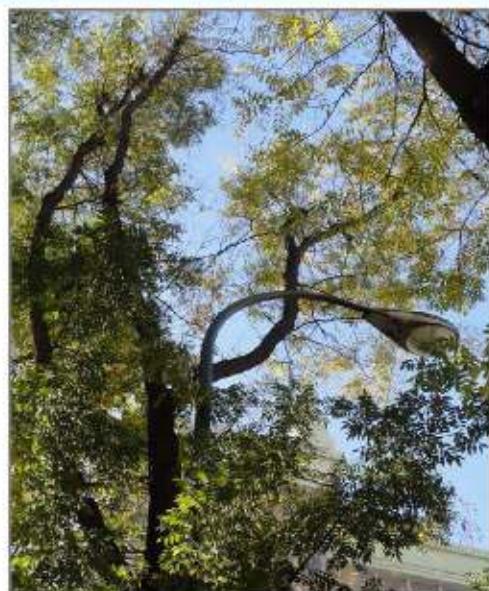
10. Incidencia de copa en farola

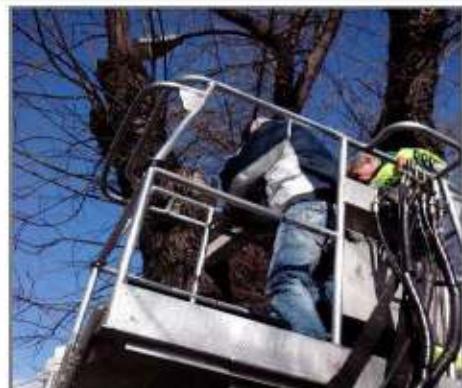
Toma 1. Testificación en rama principal

Prueba realizada en rama principal, a 3,5 m de altura, sobre tejido de chancro y dirección norte. Presenta zonas de cavidad, fallos en la compartimentación interior y madera con pudrición muy avanzada. Escasa y pobre pared residual en la parte final.

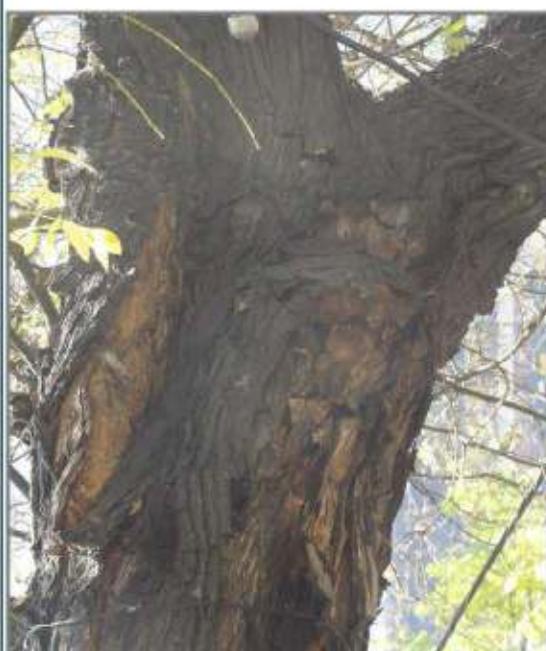
5.a Pudrición y necrosis en tronco

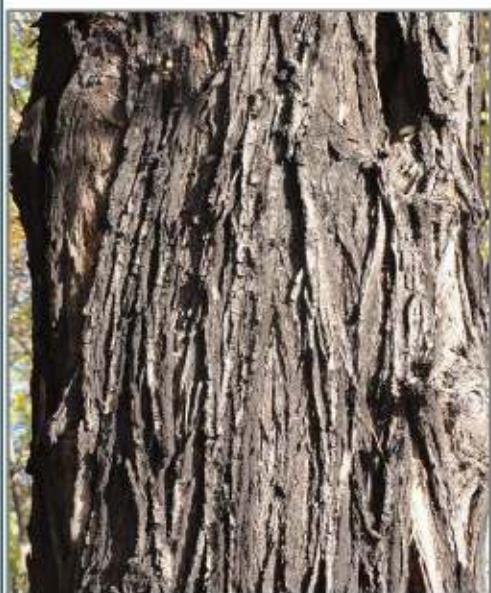
10. Necrosis cortical

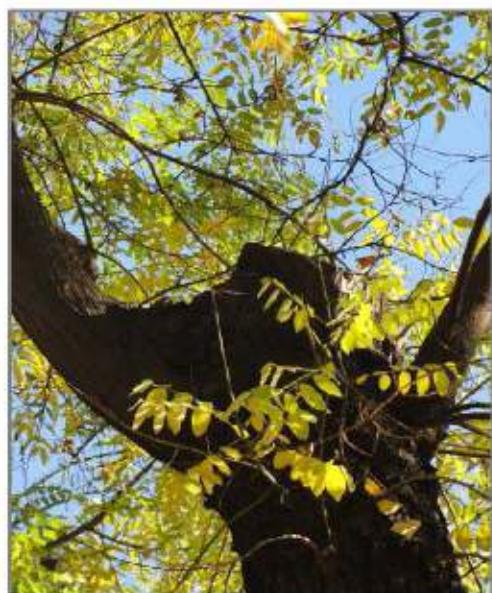
11. Pérdida de rama secundaria

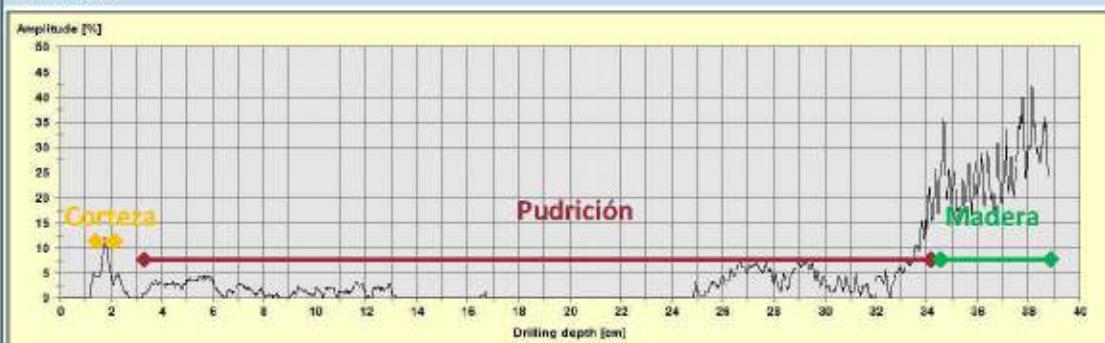
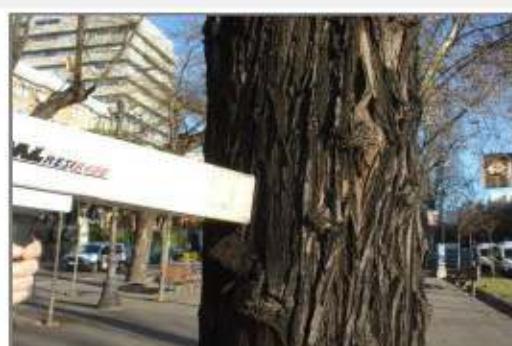
Toma 1. Testificación en tronco

Prueba realizada en el tronco, a 1,5 m de altura, sobre tejido de chancre y dirección Noreste. Presenta muy avanzado estado de pudrición de la madera. Poca pared residual y con pudrición incipiente.

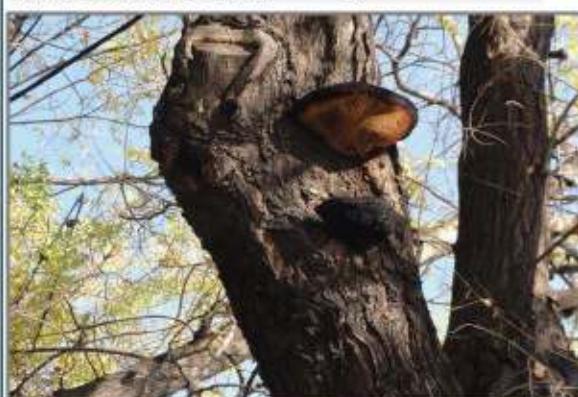
PLAGA	ENFERMEDAD
NOMBRE:	-
GRADO DE AFECCIÓN:	GRADO DE AFECCIÓN:
DAÑO ESTRUCTURAL:	DAÑO ESTRUCTURAL:
CUERPOS FRUCTÍFEROS	
NOMBRE:	<i>Inonotus hispidus</i>
GRADO DE AFECCIÓN:	Media
DAÑO ESTRUCTURAL:	Sí
DAÑO ESTRUCTURAL:

4.a Detalle de fructificaciones de *Inonotus hispidus*

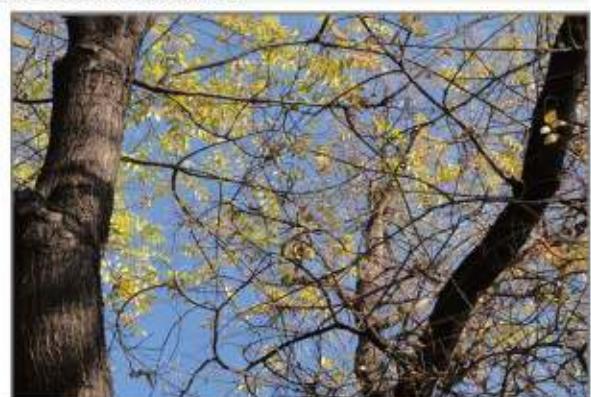
4.b Detalle de ramillas secas

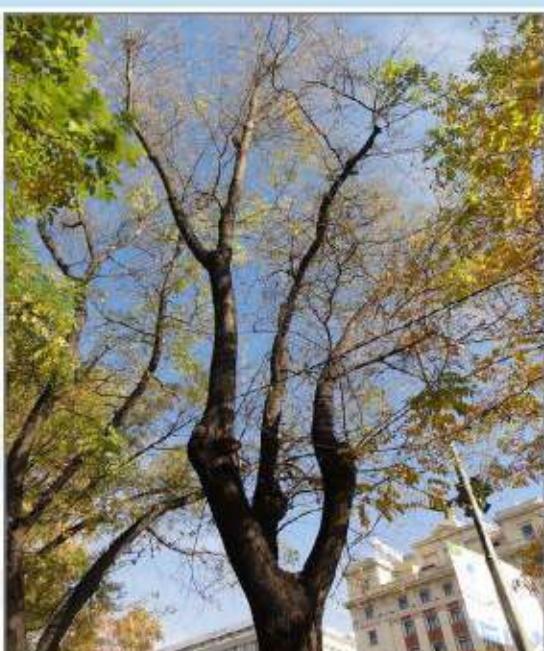
5. Vista general de la copa

Poco-medio porte. Regresión severa. Escasa presencia de hojas. Fructificaciones de *Inonotus hispidus* en varios puntos. Altos brazos de palanca y ahilamiento leve sobre paseo. Pudriciones moderadas con angulación en ramas principales.

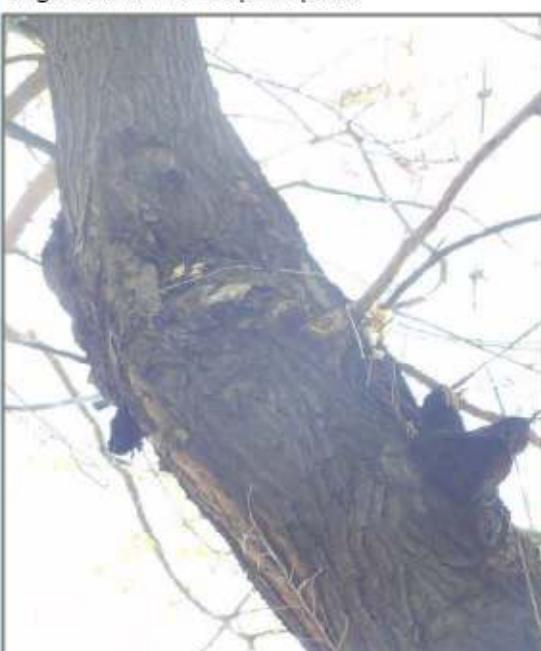
5.a Cuerpos fructíferos en ramas principales

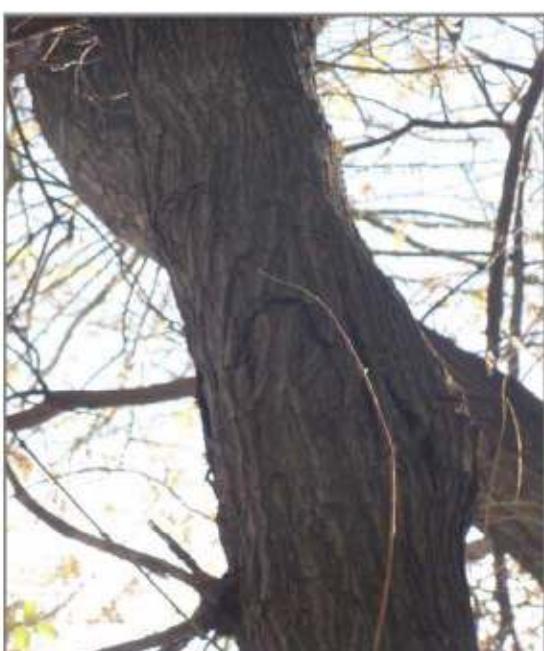
5.b Descortezado de ramas principales

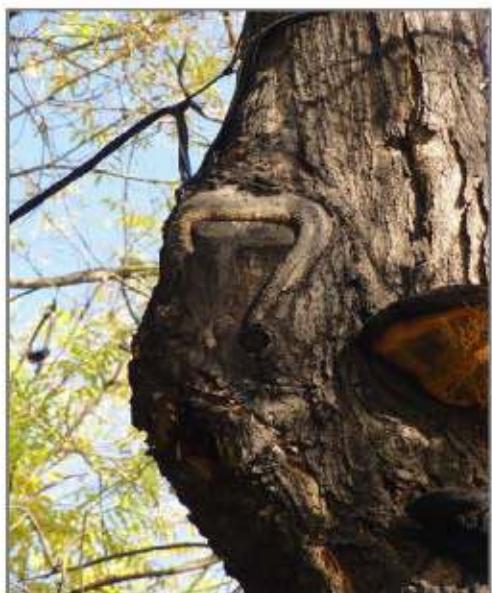
11. Pérdida de rama

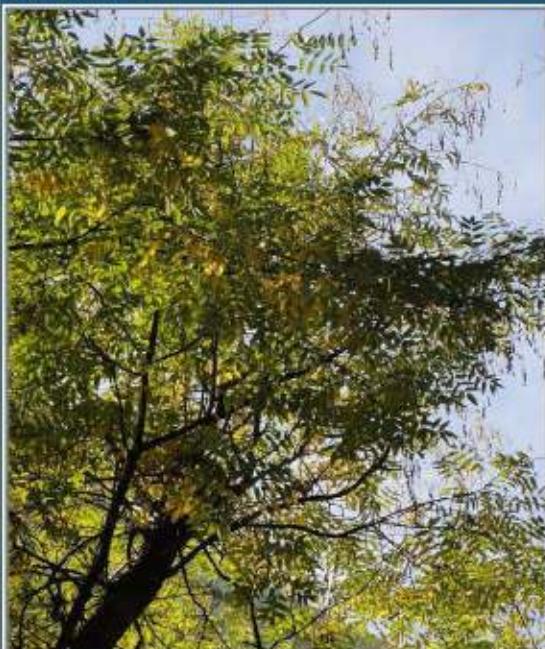
3. Detalle vitalidad del ejemplar

PRESENCIA DE COPA:	Media
TRANSPARENCIA DE COPA:	Media
REGRESIÓN DE COPA:	Severa
BROTES EPICÓRMICOS:	Sí, por podas y estrés
COLOR HOJAS:	
TAMAÑO HOJAS:	Normal
CRECIMIENTOS ANUALES:	Pobres
CICATRIZACIÓN:	Pobre
MADERA COMPENSACIÓN-REACCIÓN:	Pobre
VALORACIÓN GLOBAL VITALIDAD:	Media-baja

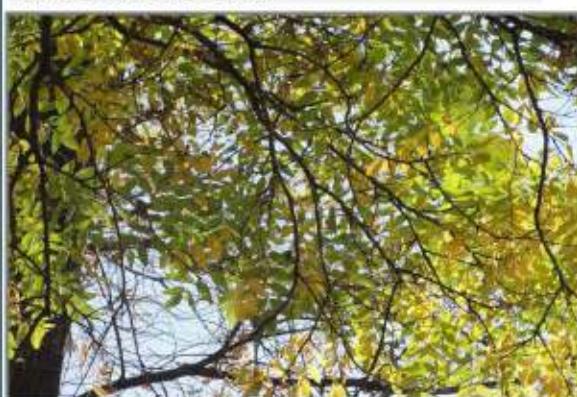
4.a Coloración foliar

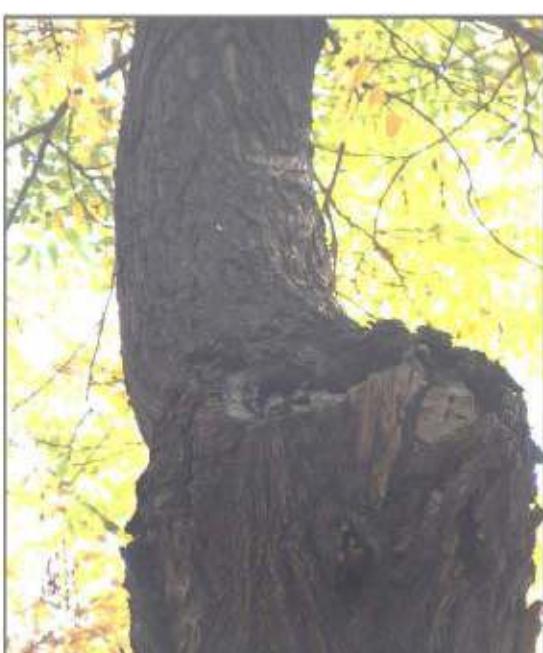
5.b Pudrición muy grave y cavidad en rama

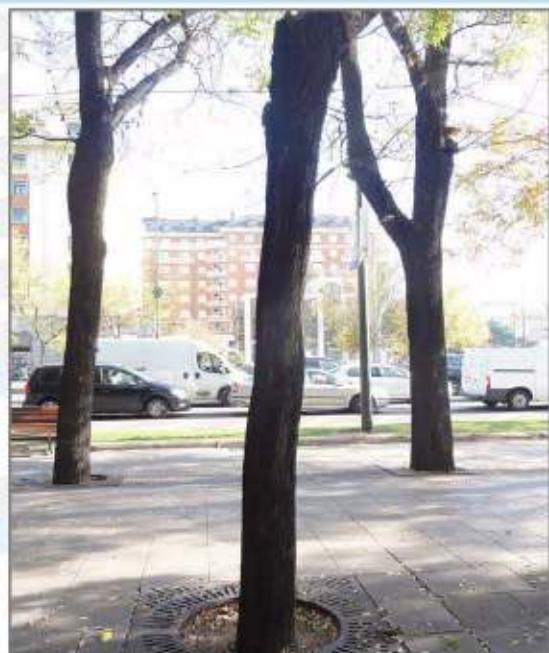
6. Vista general del tronco

1	2	3	4
Ancho	20	-	-	-
Alto	20	-	-	-

Muy deficiente unión con ramas principales. Necrosis cortical.

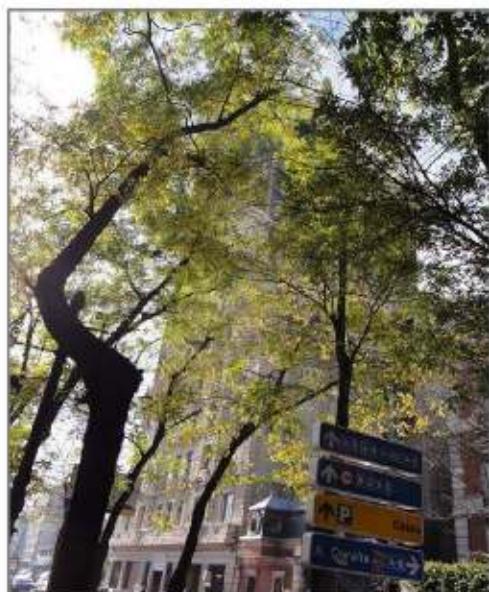
10. Desequilibrio hacia la calzada

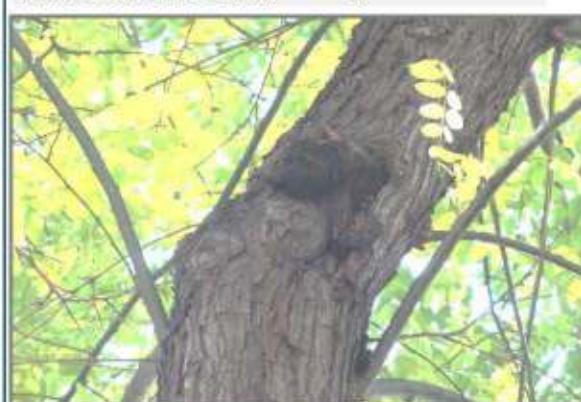
NOMBRE:	<i>Inonotus hispidus</i>	NOMBRE:	-
GRADO DE AFECCIÓN:	Leve	GRADO DE AFECCIÓN:	-
DAÑO ESTRUCTURAL:	Sí	DAÑO ESTRUCTURAL:	-

4.a Fructificación de *Inonotus hispidus*

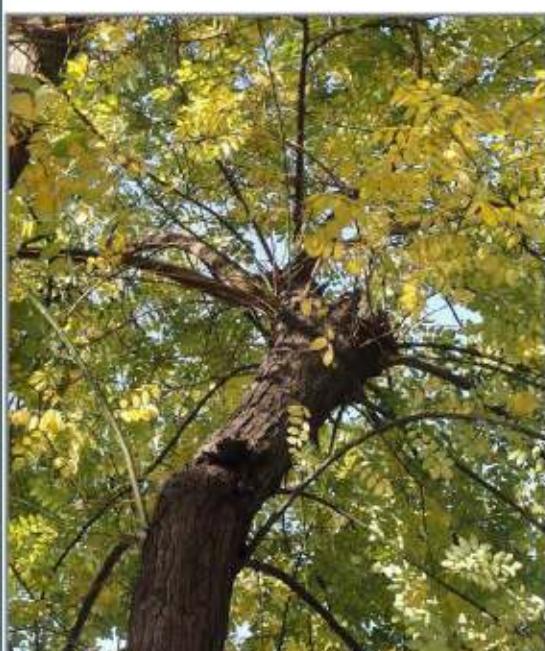
5.a Ramaje seco

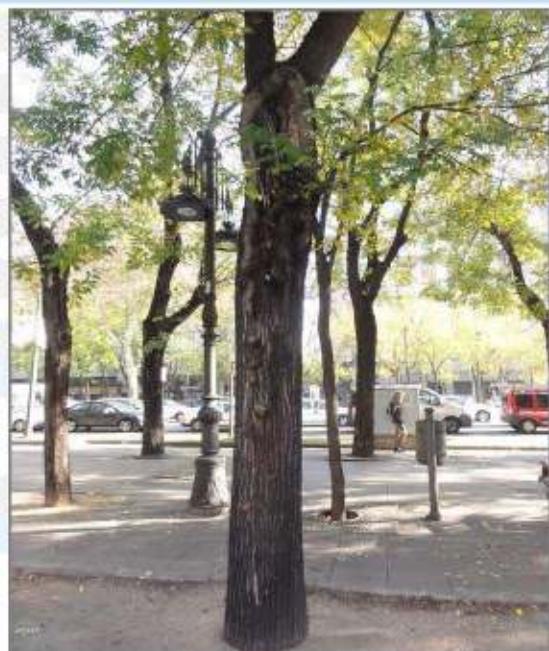
6. Vista general del tronco

Cavidad grande y madera muerta. Muy deficiente unión con ramas principales.

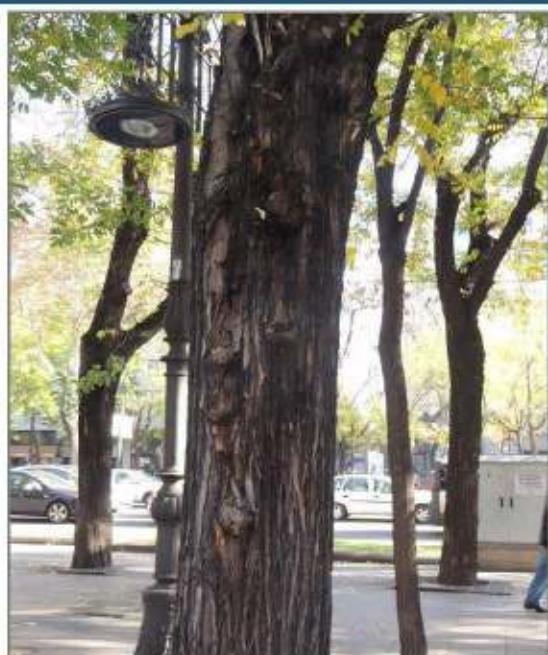
9. Necrosis cortical del tronco

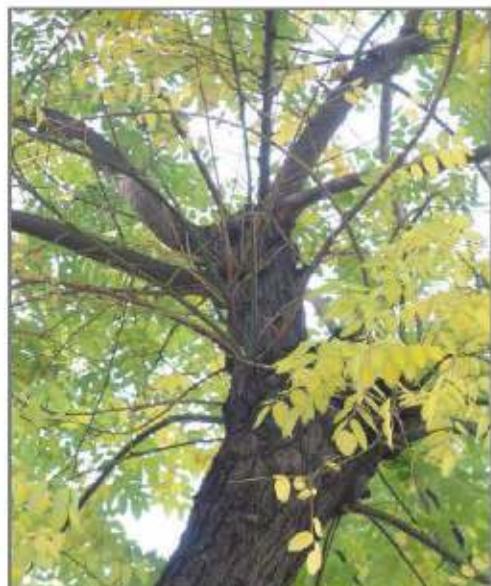
11. Ramaje seco de poco calibre

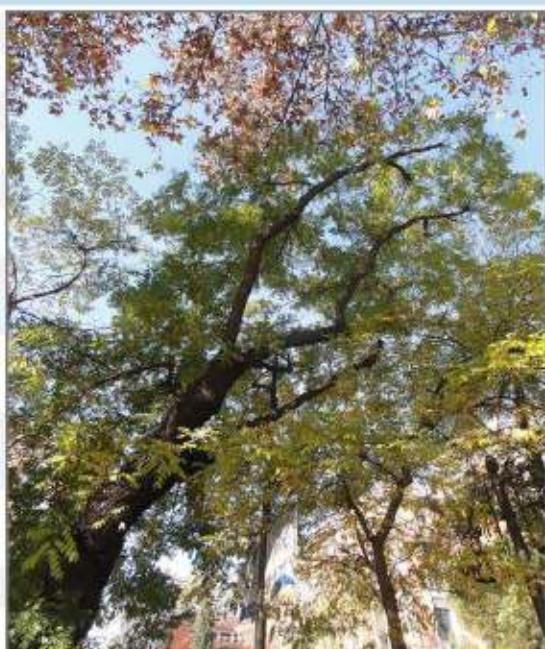
5. Vista general de la copa

PUDRICIONES EN COPA: Muy graves

ANGULACIONES CON PUDRICIÓN: Grave

Medio-pequeño porte. Regresión incipiente. Gran desequilibrio hacia el paseo. Pudriciones muy graves en ramas principales y angulación. Altos brazos de palanca. Muy deficiente unión en el tronco. Terciados altos sin consolidar

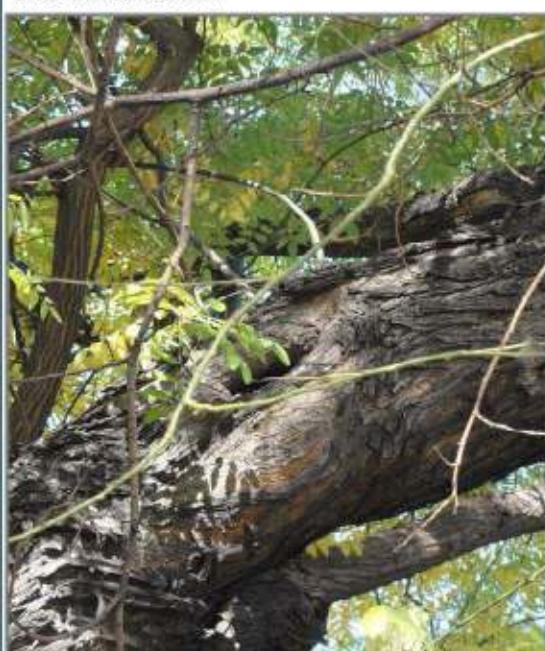
5.a Cavidad en rama principal

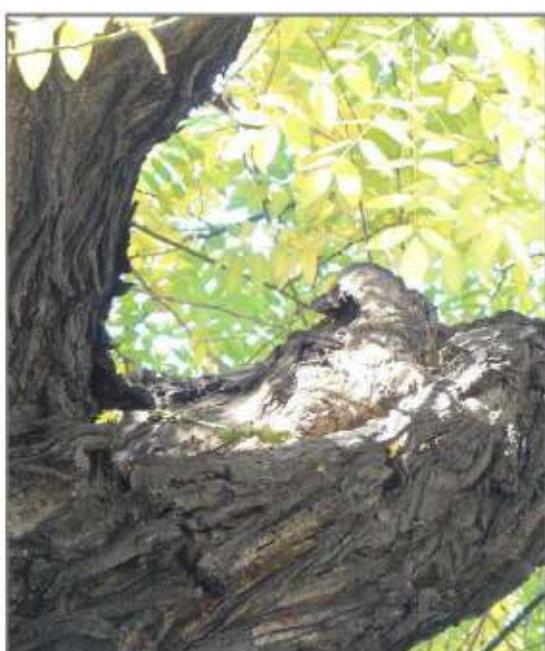
5.b Pudriciones en ramas principales

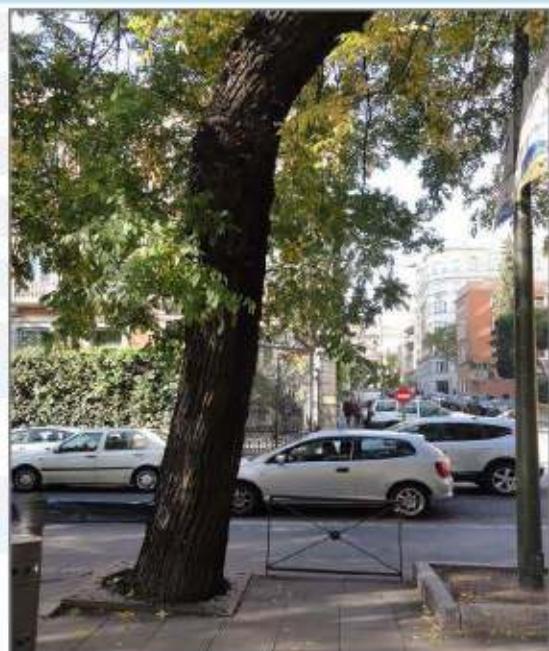
6. Vista general del tronco

Necrosis cortical. Pudriciones y deficiente unión con ramas.

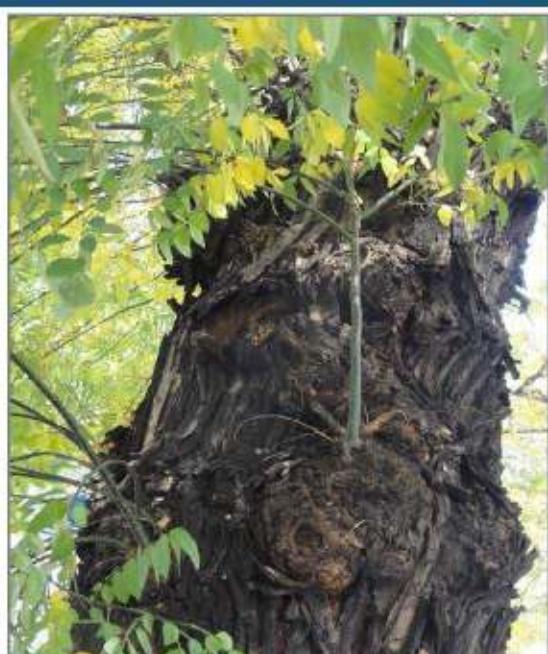
9. Pudrición en tronco

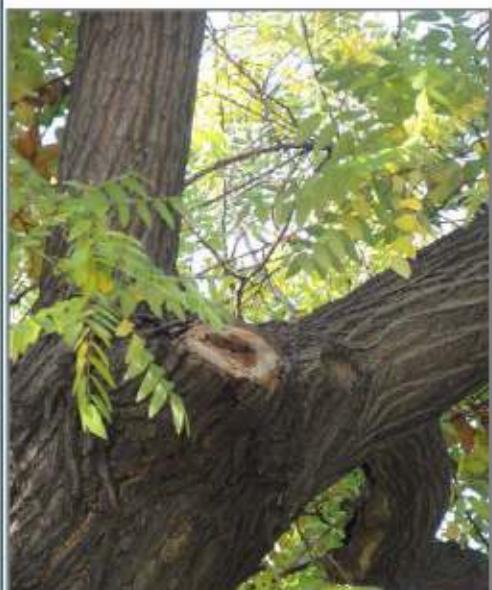
10. Pérdida de secundaria

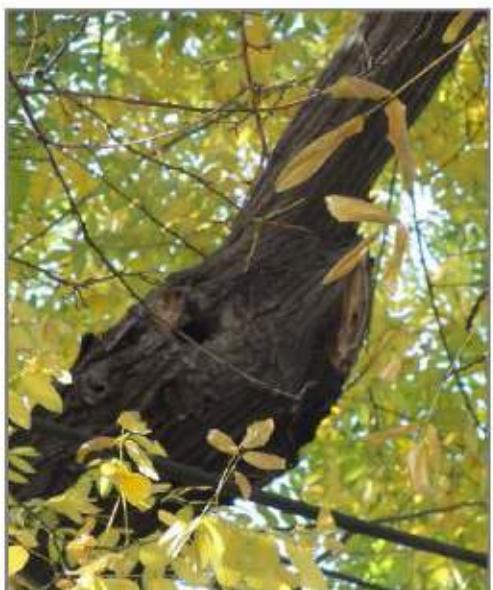
11. Cavidad en secundaria

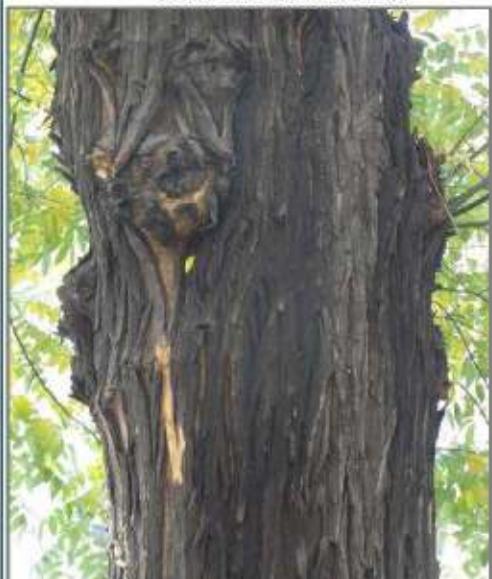
12. Aspecto de la corteza del tronco

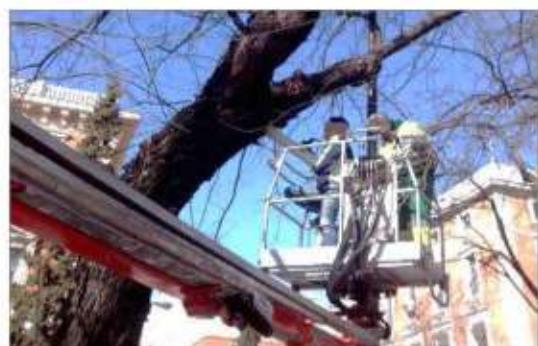
Muestra tomada en la cruz, en dirección sur, a 5,5 m de altura. La mayoría de la madera testificada se encuentra en descomposición y apenas se detecta madera en buen estado.

Imagen de la toma

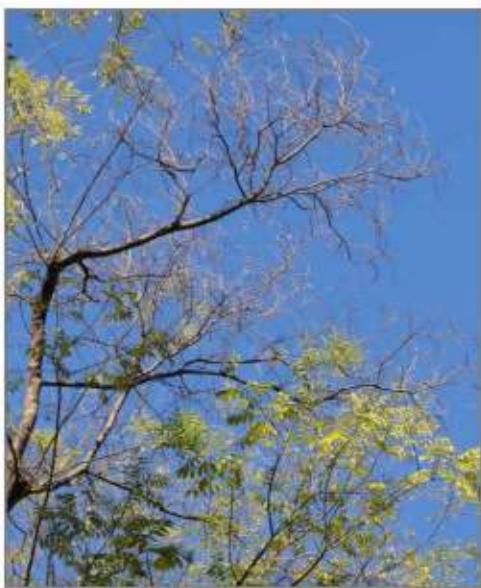
3. Pobre vitalidad

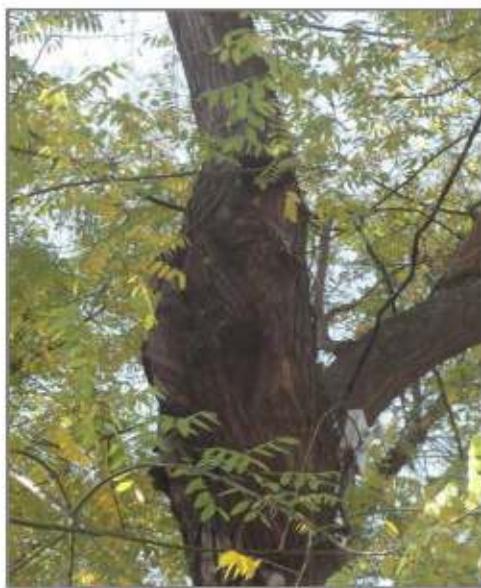
4. restos de inonotus en ramas

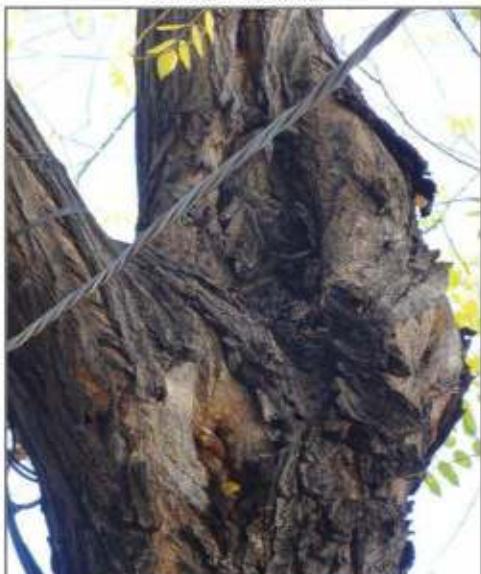
5. Pudrición grave en ramas

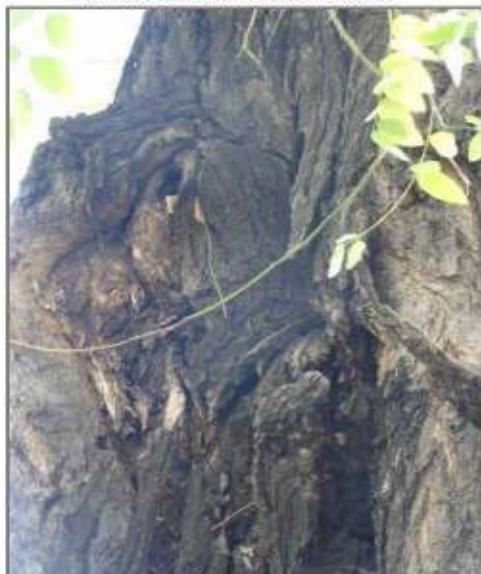
6. Pudrición grave en la cruz

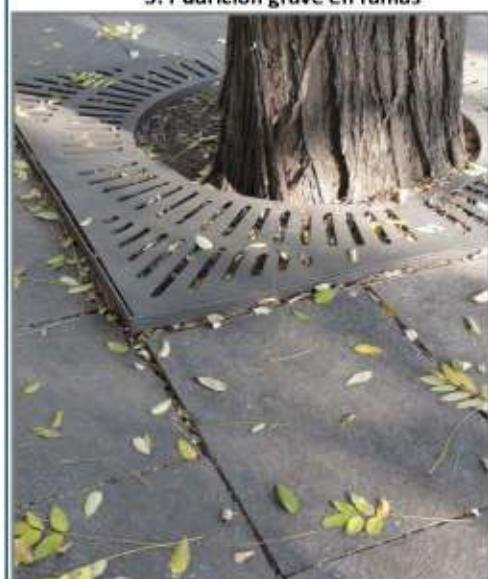
7. Deformación del terreno

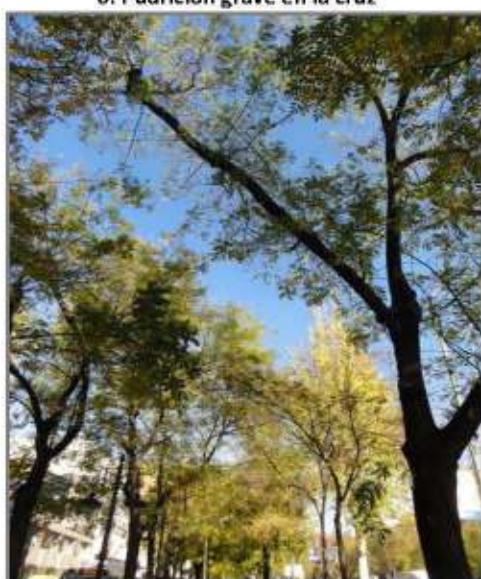
8. Alto brazo de palanca

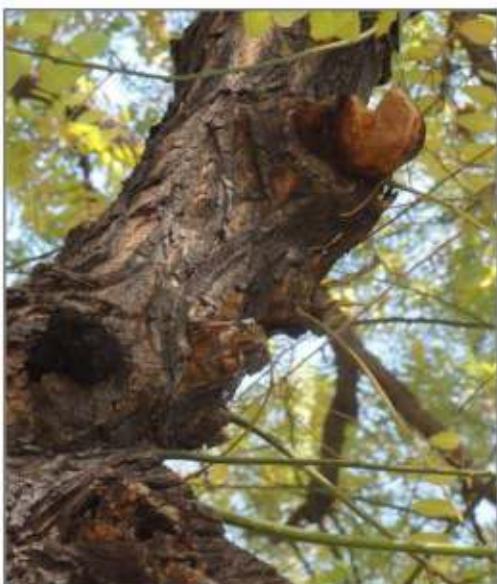
3. Inonotus en rama

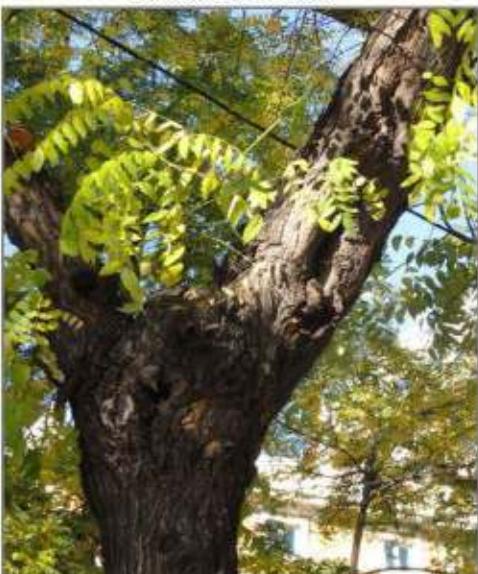
5. Pudrición grave en ramas y cruz

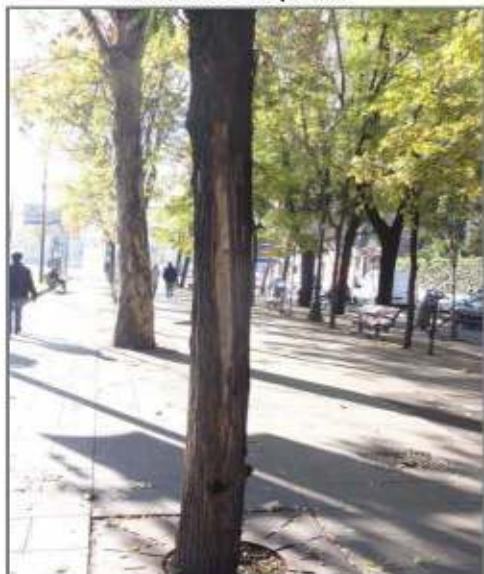
6. Necrosis en tronco

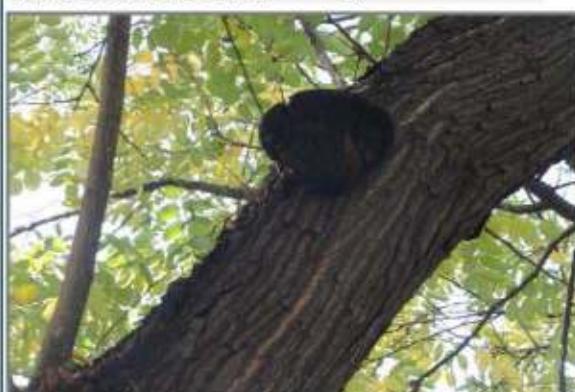
PLAGA	ENFERMEDAD
NOMBRE:	-
GRADO DE AFECCIÓN:	-
DAÑO ESTRUCTURAL:	-
CUERPOS FRUCTÍFEROS	
NOMBRE:	<i>Inonotus hispidus</i>
GRADO DE AFECCIÓN:	Media
DAÑO ESTRUCTURAL:	Sí
DAÑO ESTRUCTURAL:

4.a Fructificación de *Inonotus hispidus*

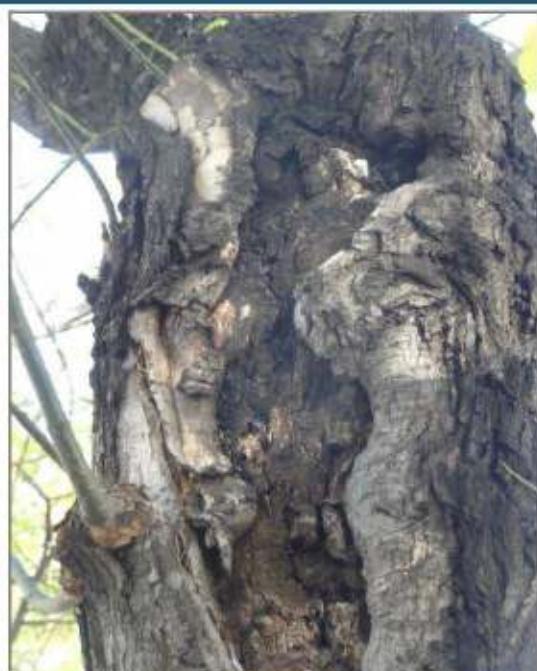
9. Pudrición muy grave del tronco

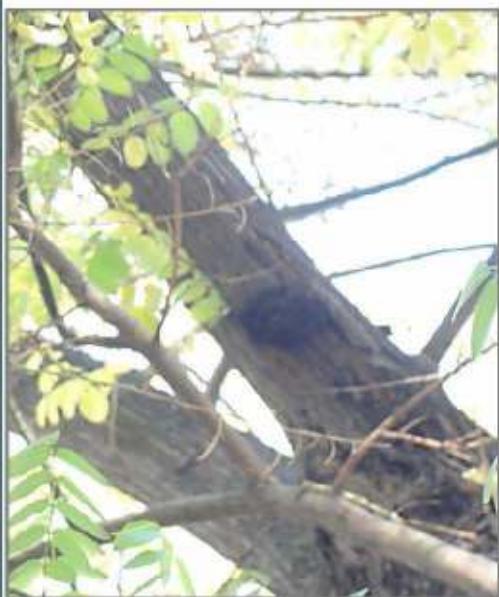
10. Pudrición e *Inonotus* en rama

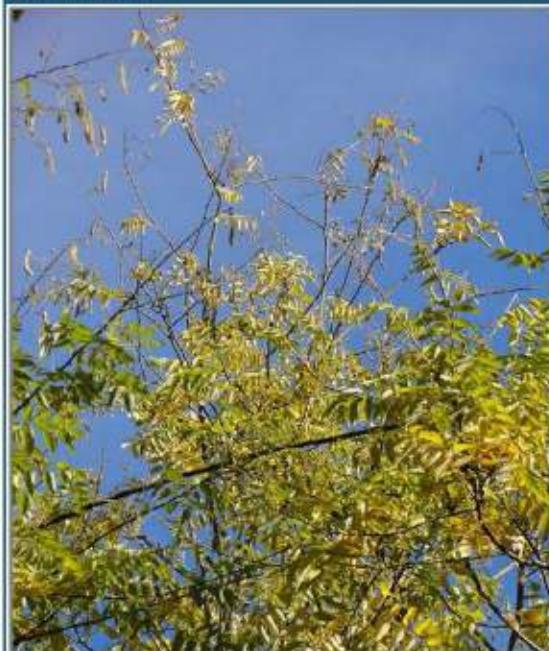
3. Detalle vitalidad del ejemplar

PRESENCIA DE COPA:	Alta
TRANSPARENCIA DE COPA:	Media
REGRESIÓN DE COPA:	Moderada
BROTES EPICÓRMICOS:	Sí, por podas y estrés
COLOR HOJAS:	Normal
TAMAÑO HOJAS:	Normal
CRECIMIENTOS ANUALES:	Pobres
CICATRIZACIÓN:	Pobre
MADERA COMPENSACIÓN-REACCIÓN:	Pobre
VALORACIÓN GLOBAL VITALIDAD:	Baja

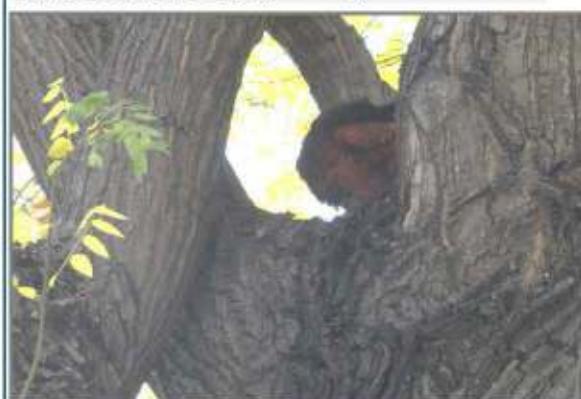
PLAGA	ENFERMEDAD
NOMBRE:	-
GRADO DE AFECCIÓN:	-
DAÑO ESTRUCTURAL:	-
CUERPOS FRUCTÍFEROS	
NOMBRE:	<i>Inonotus hispidus</i>
GRADO DE AFECCIÓN:	-
DAÑO ESTRUCTURAL:	Sí
DAÑO ESTRUCTURAL:	-

4.a Fructificación de *Inonotus hispidus* en copa

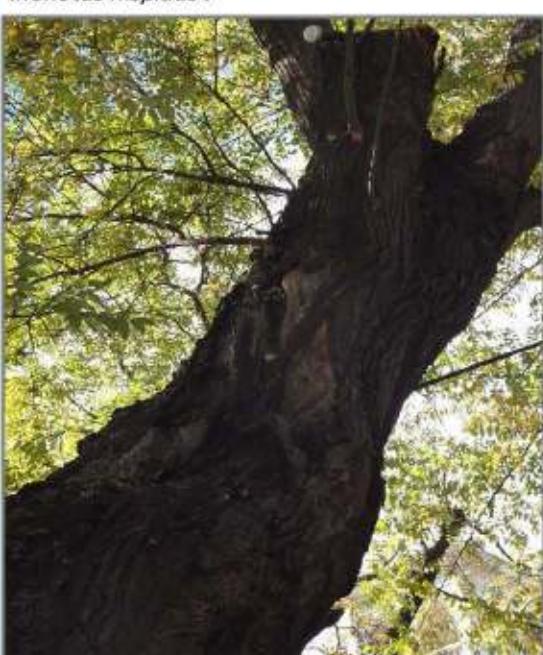
5.a Pudrición en rama principal

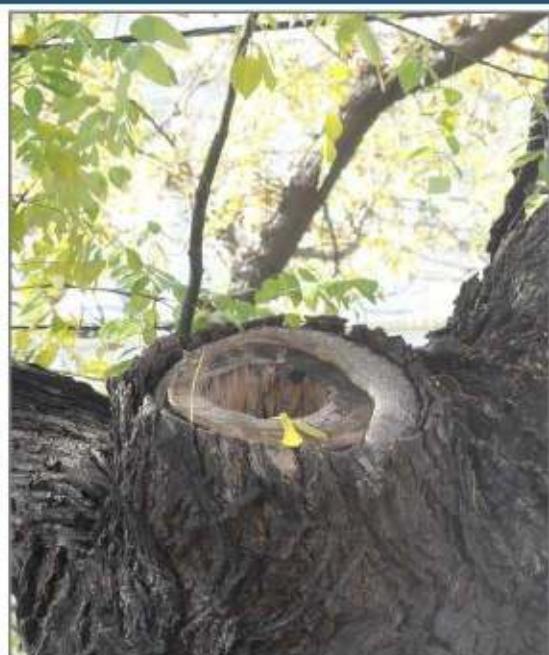
9. Detalle de la cavidad

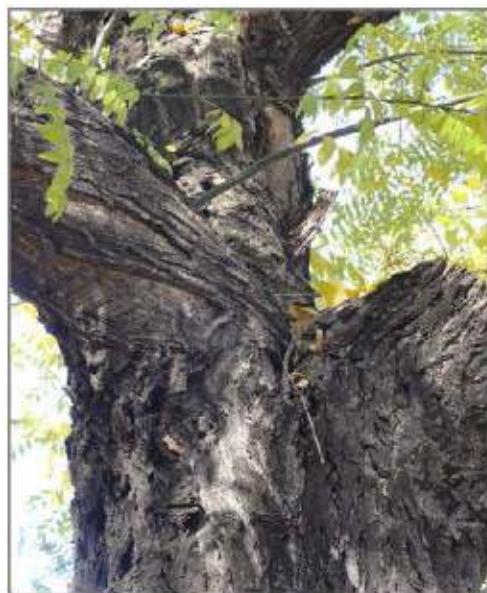
10. Deficiente anclaje de ramas principales

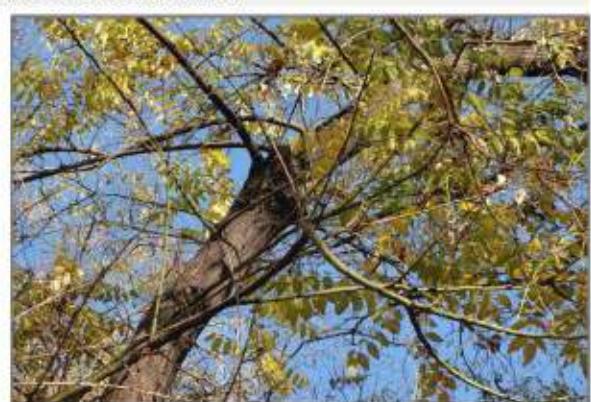
4.b Tamaño y coloración foliar

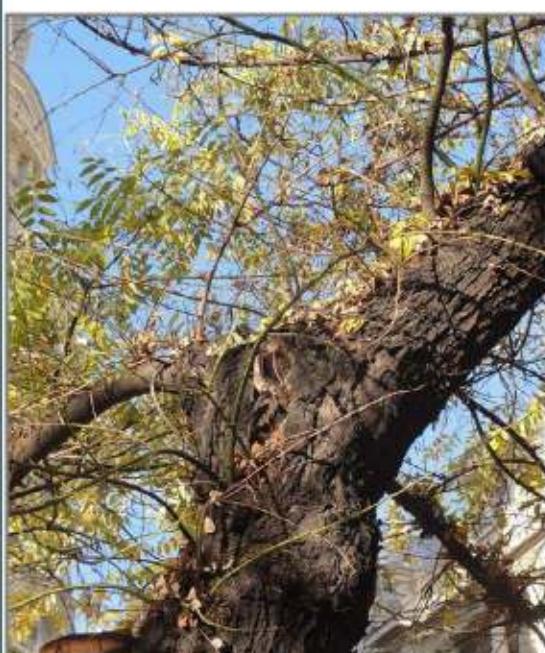
5.a Pudrición en tronco

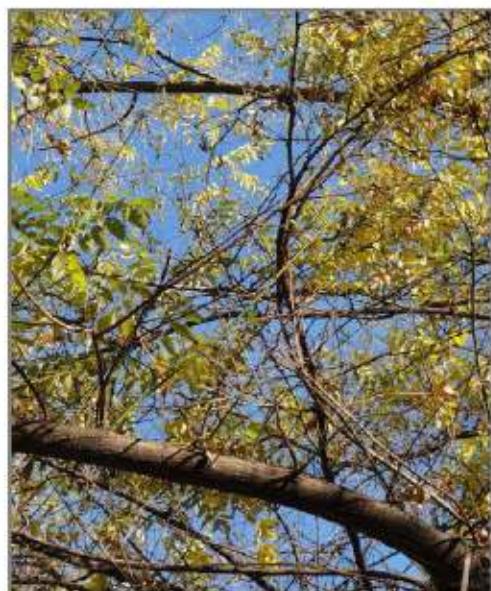
11. Ramaje eco de poco ccalibre

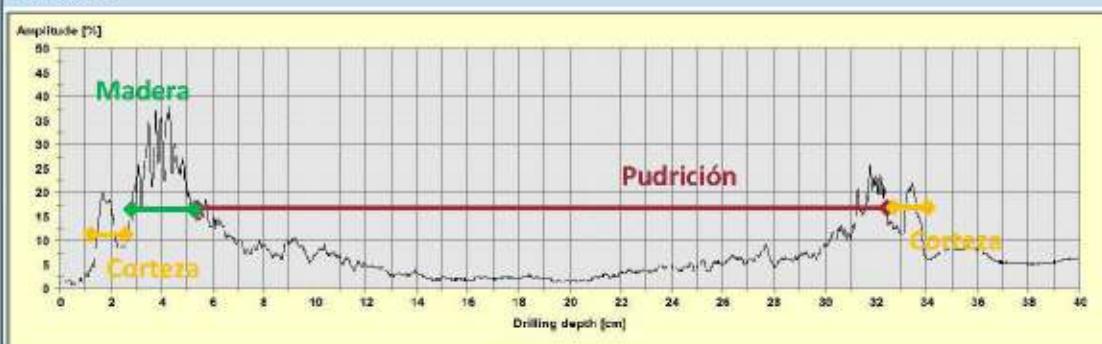
Toma 1. Testificación en tronco

Prueba realizada en el tronco, a 2,20 m de altura, sobre tejido vivo y dirección noreste. Presenta pobre pared residual y mayoría de pudrición muy avanzada.

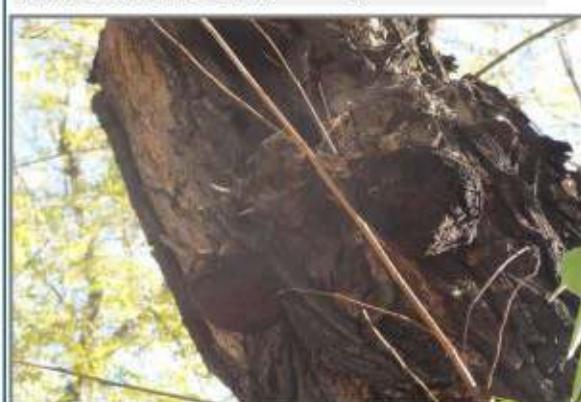
**4.a Presencia de *Inonotus hispidus***

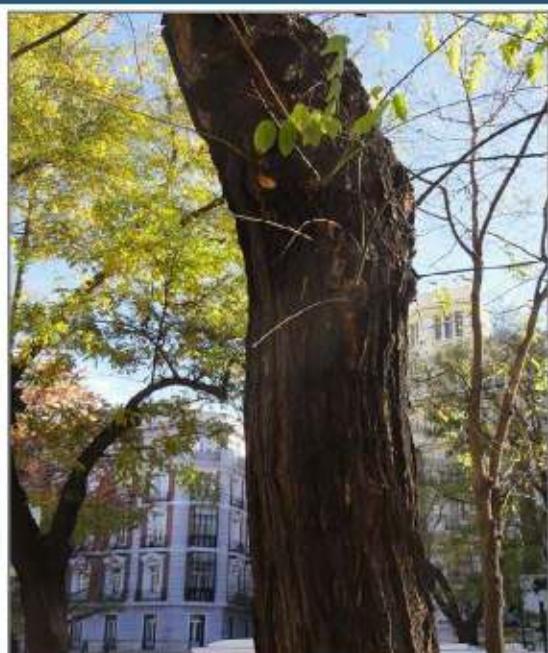
9. Necrosis cortical e Inonotus hispidus

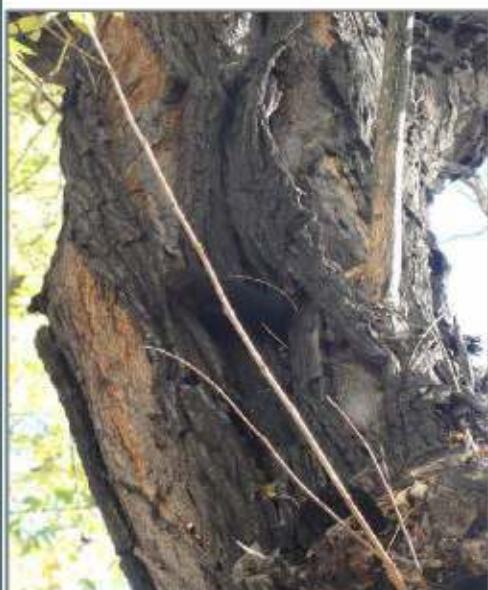
10. Pudrición e Inonotus

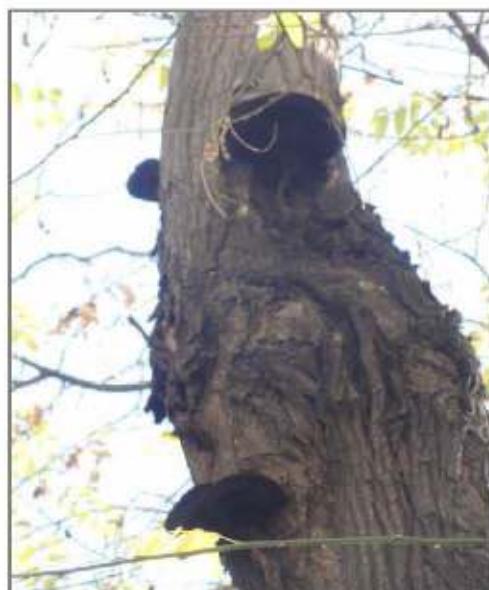
11. fructificación de Inonotus en varios puntos

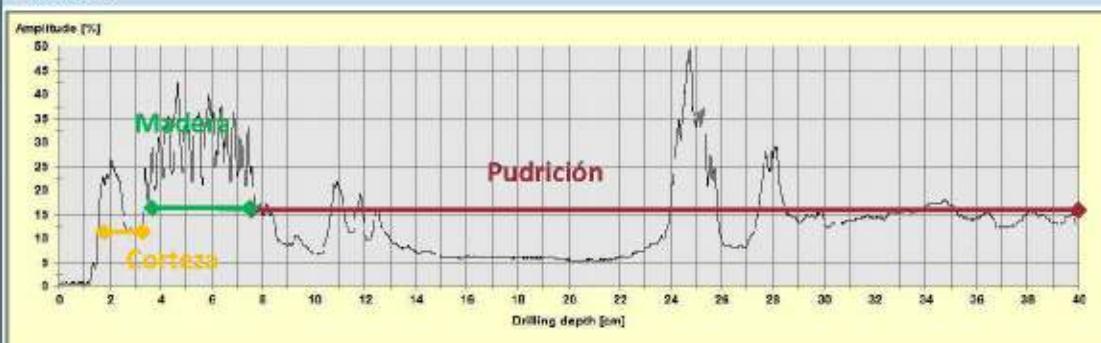
Toma 1. Testificación en base

Prueba realizada en el tronco, a 3 m de altura, sobre tejido vivo y en dirección Oeste. Presenta 4,5 cm de madera en buen estado, por el lado de entrada de la varilla, mientras que en el resto la madera se encuentra en un estado avanzado de descomposición.

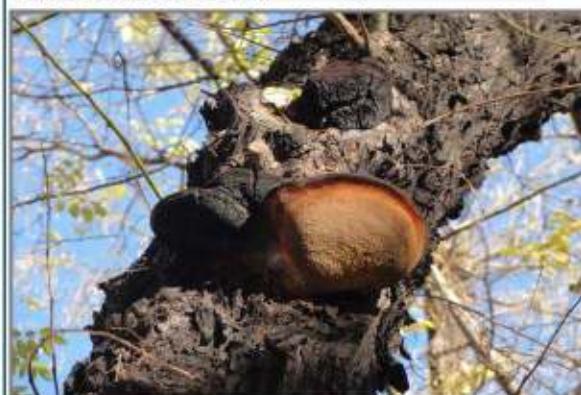
4.a Fructificación de *Inonotus hispidus* en rama

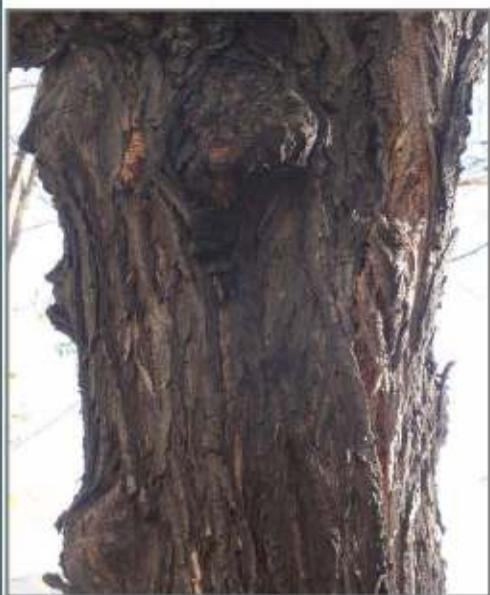
10. Restos de *Inonotus* en tronco

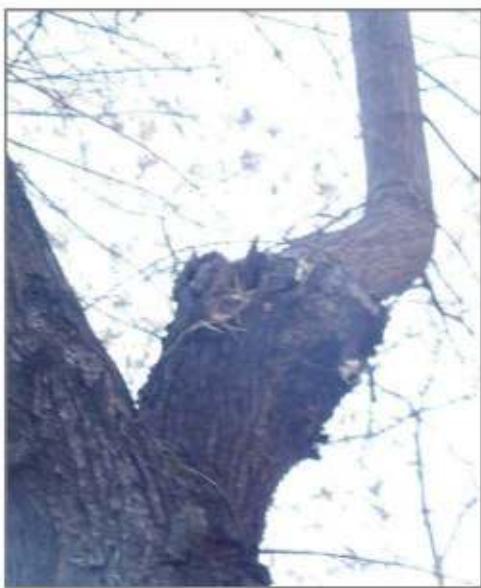
3. Pudrición

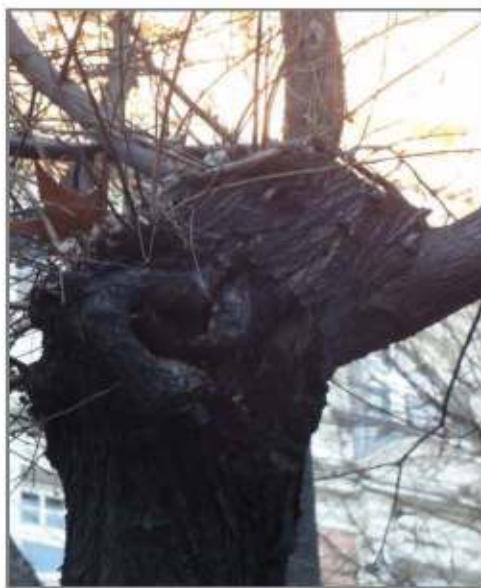
4. Pudriciones y cavidad en ramas

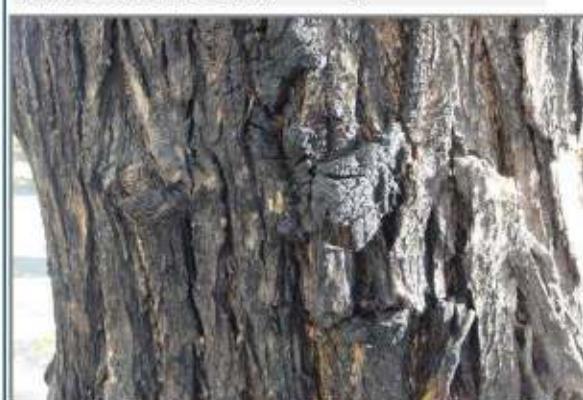
4.a Presencia de *Inonotus hispidus* en el tronco

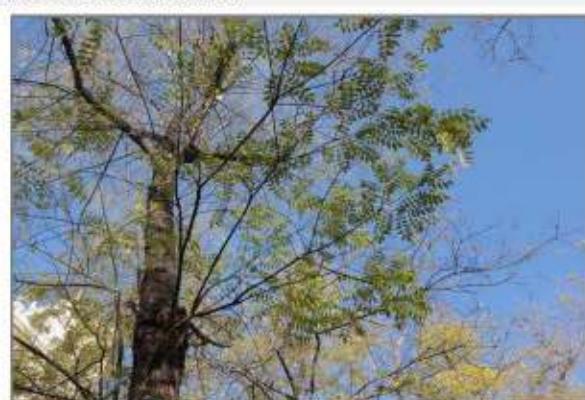
4.b Aspecto de la copa

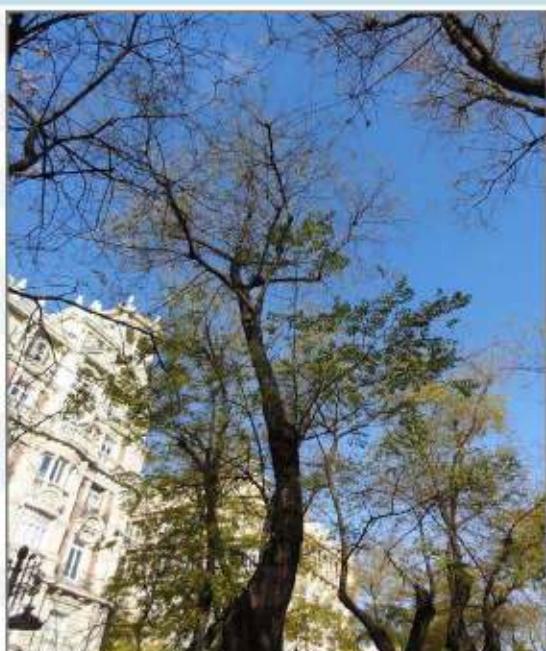
5. Vista general de la copa

PUDRICIONES EN COPA: Muy graves

Poco porte. Regresión severa . Baja vitalidad. Pudriciones muy importantes en unión con tronco.

Terciados altos sin consolidar. Alto brazo de palanca. Estado ruinoso.

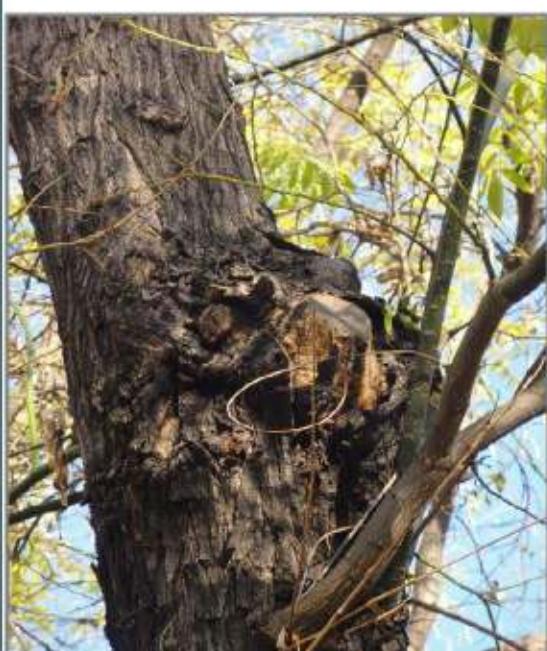
5.a Pudrición en rama secundaria

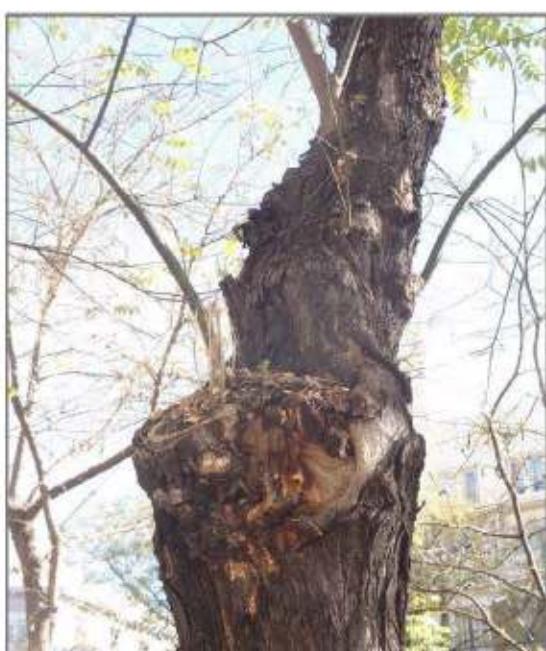
5.b Pudrición muy grave

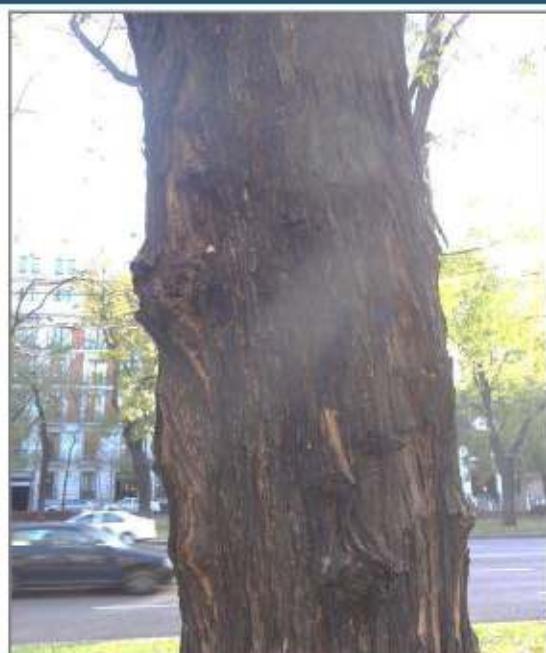
9. Necrosis cortical del tronco

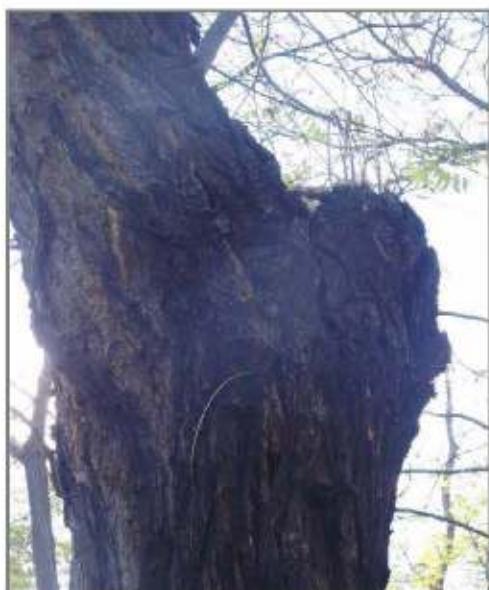
11. Descortezado en la cruz
