INFORME DE VALORACIÓN DE RIESGO DEL ARBOLADO

<p>1. Vista general del árbol</p>	Castellana	OBJECTID: 721137
	DISTRITO: 6. Tetuán	LOTE: 1
	ESPECIE: <i>Sophora japonica</i>	
	DIANA: Alta	█

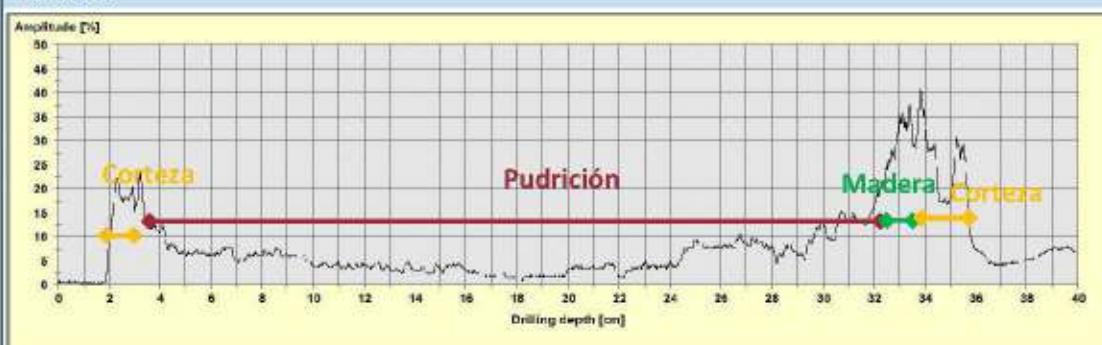
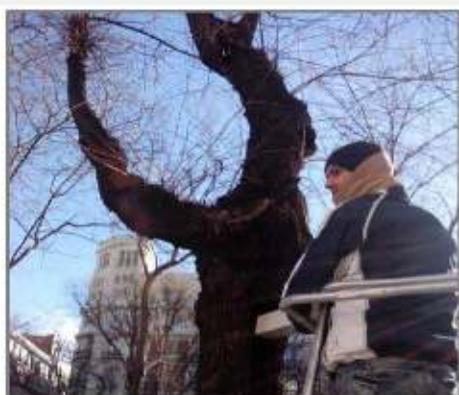
Toma 1. Testificación en tronco

Prueba realizada en el tronco, sobre tejido de chancro, a 2 m de altura y en dirección Noreste.

Muestra pudrición muy avanzada en toda la gráfica. Pobre pared residual de la cara opuesta.

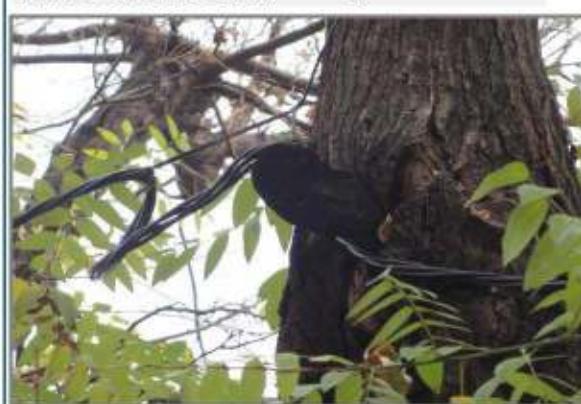
4.a Presencia de *Inonotus hispidus*

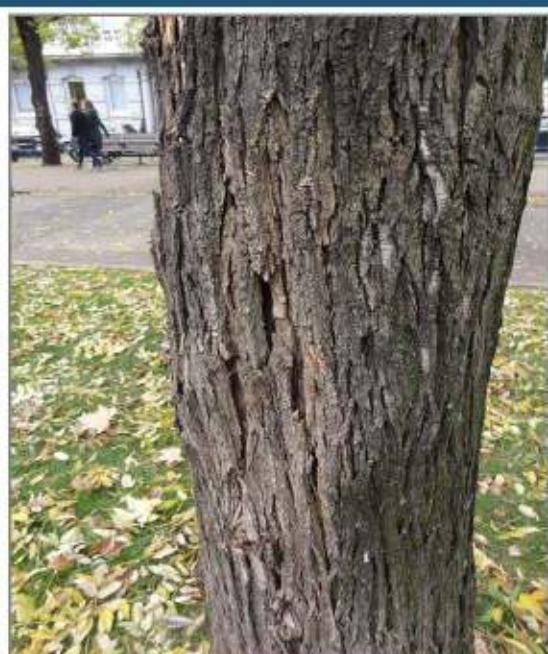
9. Descortezado del tronco

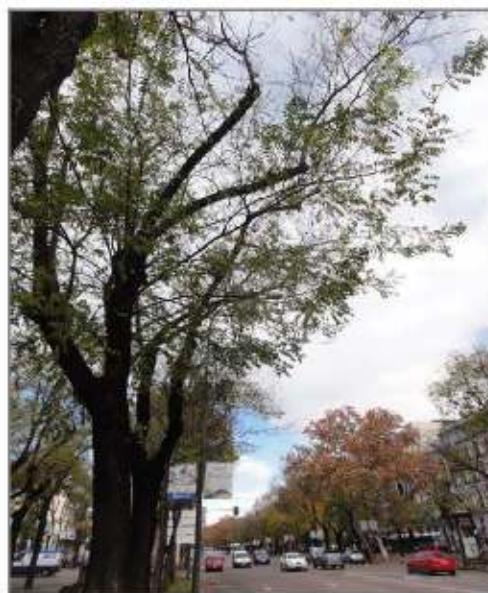
10. Desequilibrio hacia la calzada

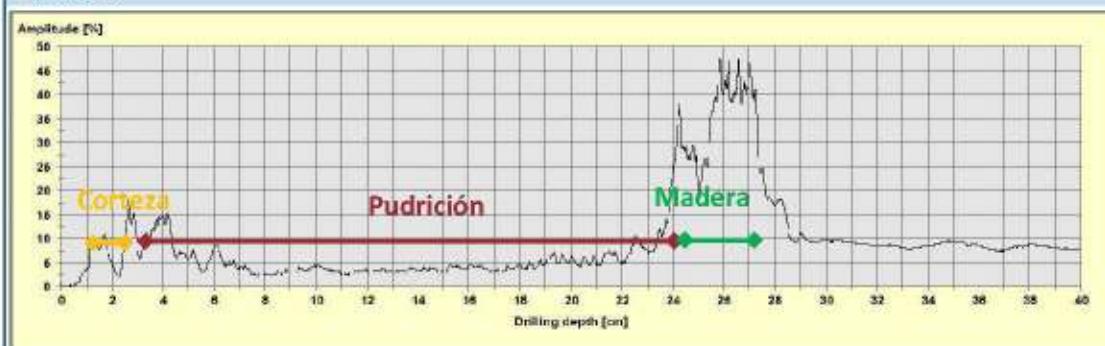
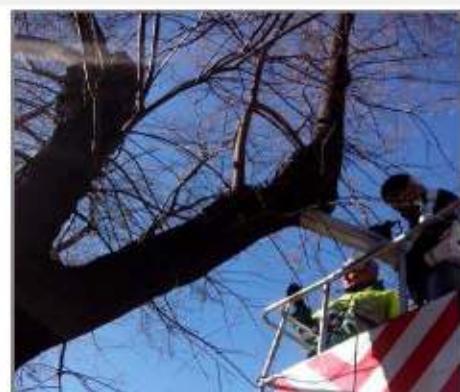
Toma 1. Testificación en rama principal

Prueba realizada en rama principal, a 3 m de altura, sobre tejido de chancro y dirección Oeste. Presenta pudrición muy avanzada en la mayoría de la muestra. Muy pobres paredes residuales.

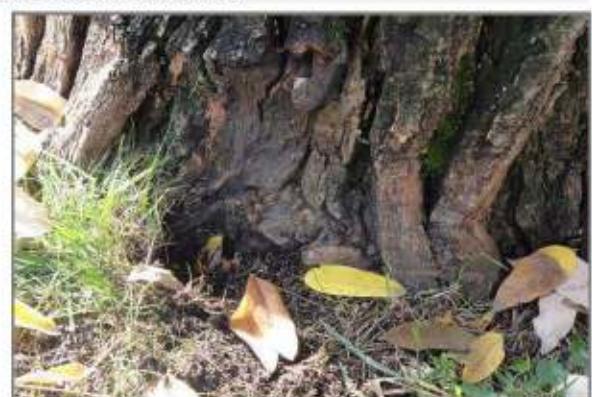
4.b Pudrición en la base

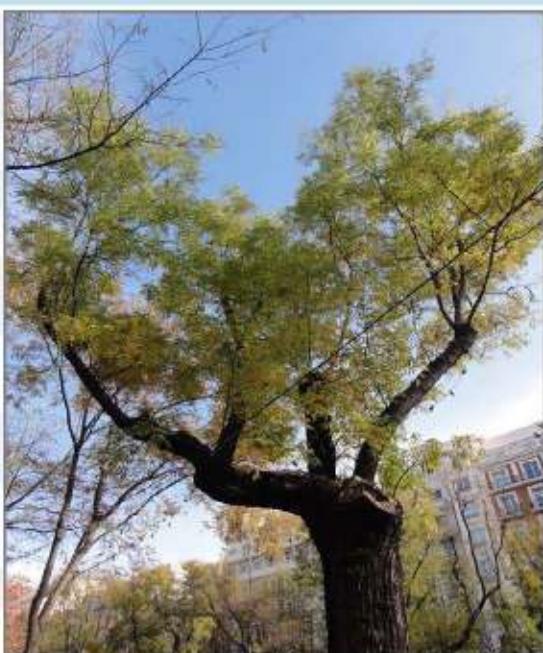
5. Vista general de la copa

PUDRICIONES EN COPA: Muy graves

Estado ruinoso. Terciados altos sin consolidar y deficiente anclaje en la cruz.

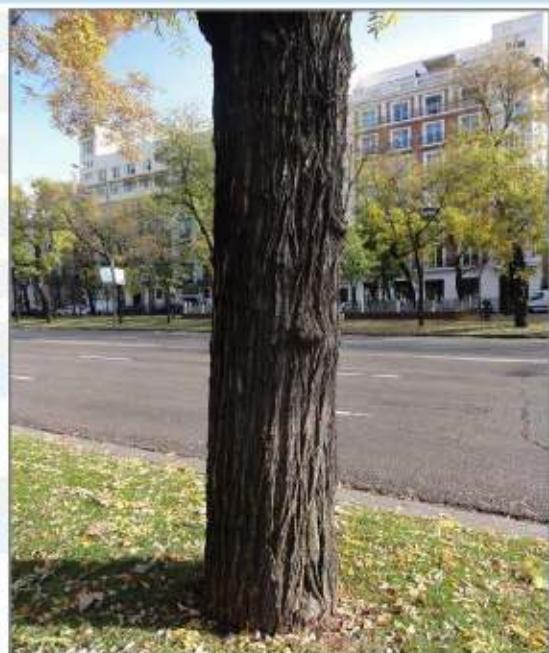
6. Vista general del tronco

Muy deficiente anclaje con ramas.

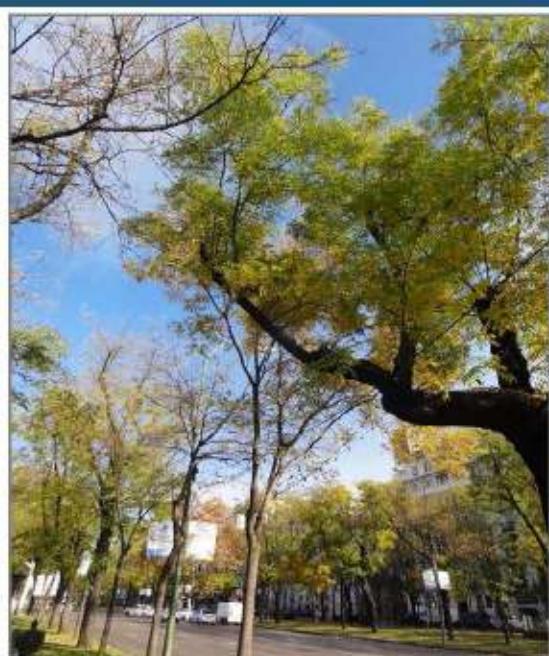
Brazo de palanca sobre paseo

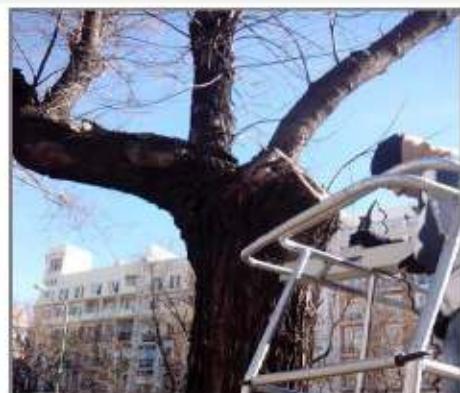
Toma 1. Testificación en la cruz

Prueba realizada en la cruz, a 2,5 m de altura, sobre tejido vivo y dirección Norte. Presenta amplia cavidad en la zona de pérdida de rama principal.

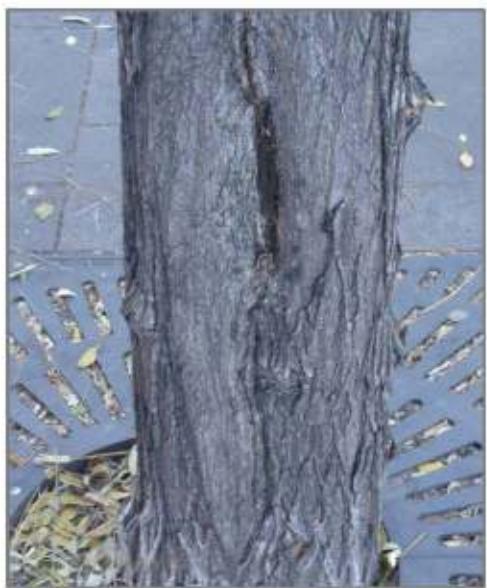
4. Cavidad en tronco

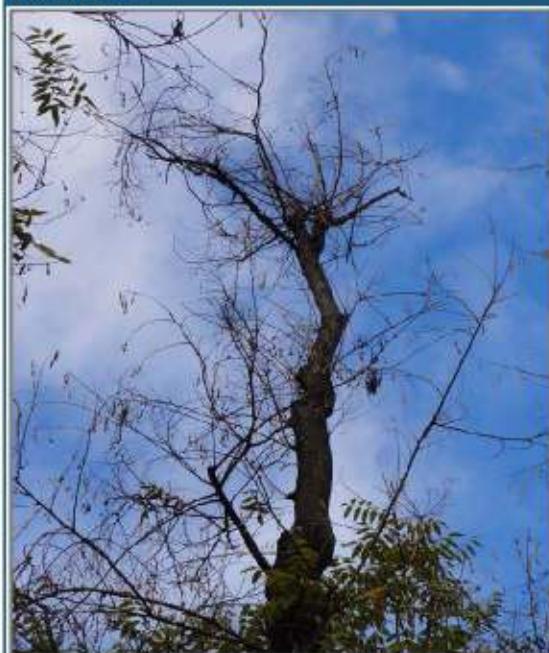
3. Detalle vitalidad del ejemplar

PRESENCIA DE COPA:	Media
TRANSPARENCIA DE COPA:	Media
REGRESIÓN DE COPA:	Severa
BROTES EPICÓRMICOS:	Sí, por podas y estrés
COLOR HOJAS:	Clorosis
TAMAÑO HOJAS:	Normal
CRECIMIENTOS ANUALES:	Pobres
CICATRIZACIÓN:	Pobre
MADERA COMPENSACIÓN-REACCIÓN:	Pobre
VALORACIÓN GLOBAL VITALIDAD:	Baja

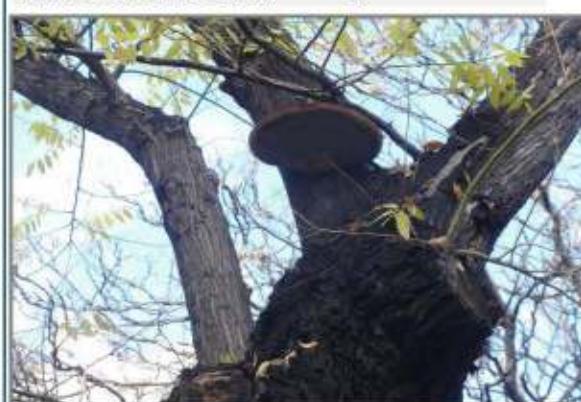
PLAGA	ENFERMEDAD
NOMBRE:	-
GRADO DE AFECCIÓN:	GRADO DE AFECCIÓN:
DAÑO ESTRUCTURAL:	DAÑO ESTRUCTURAL:
CUERPOS FRUCTÍFEROS	
NOMBRE:	<i>Inonotus hispidus</i>
GRADO DE AFECCIÓN:	Leve
DAÑO ESTRUCTURAL:	Sí
NOMBRE:	-
GRADO DE AFECCIÓN:	-
DAÑO ESTRUCTURAL:	-

4.a *Inonotus hispidus* en copa

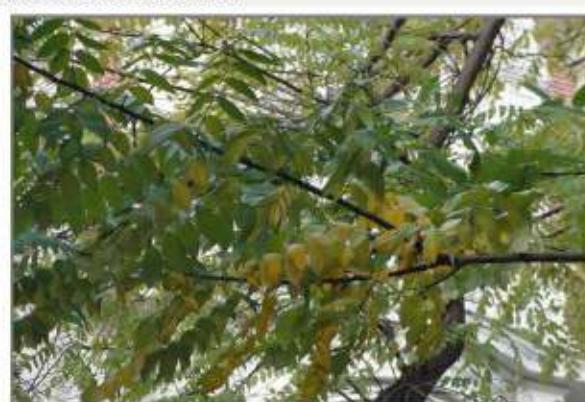
4.b Tamaño y coloración foliar

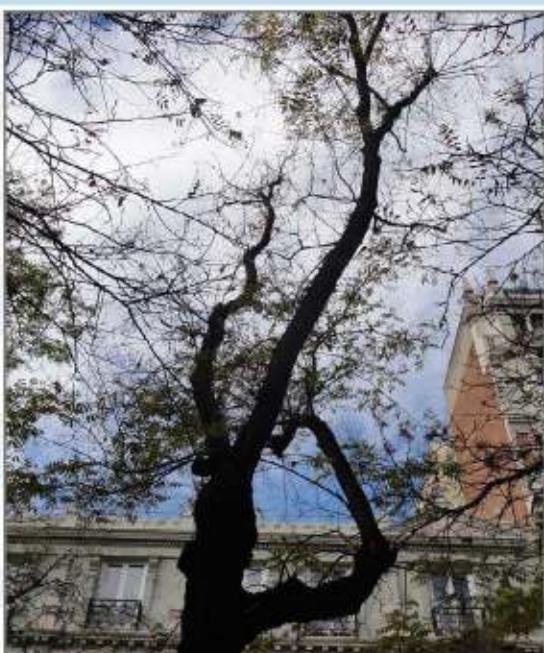
5. Vista general de la copa

PUDRICIONES EN COPA: Muy graves

Poco porte y regresión severa. Fructificación de *Inonotus hispidus*, que origina pudriciones muy graves y cavidades. Muy deficiente anclaje en el tronco. Pérdida de ramas secundarias.

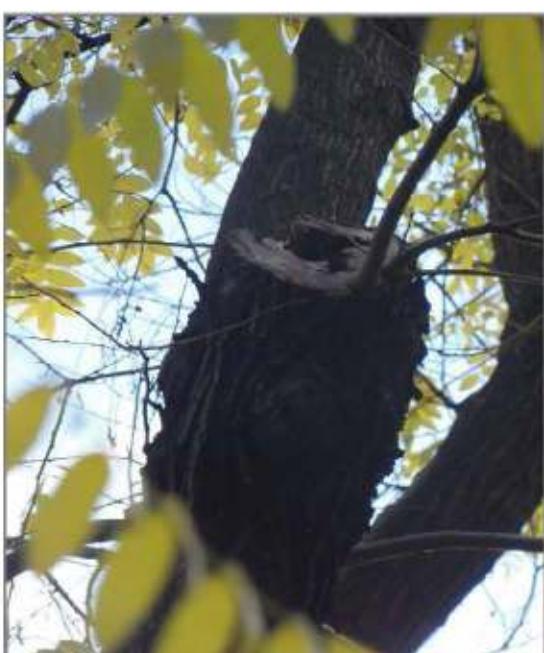
5.b Cavidad en secundarias

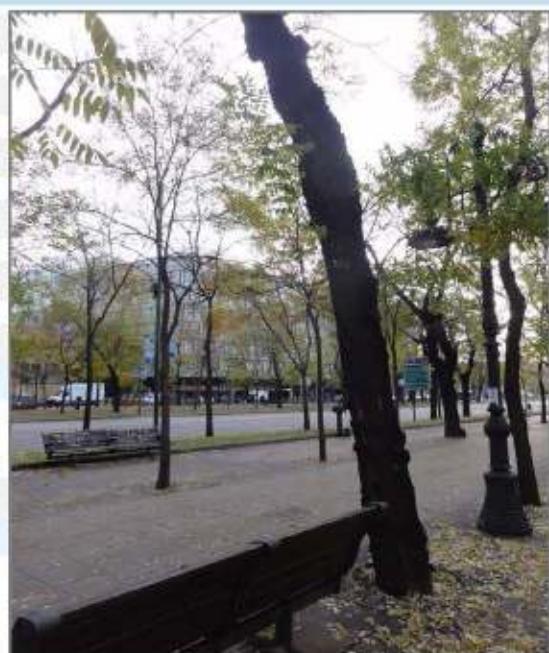
6. Vista general del tronco

Madera con pudrición muy grave y deficiente anclaje con ramas.

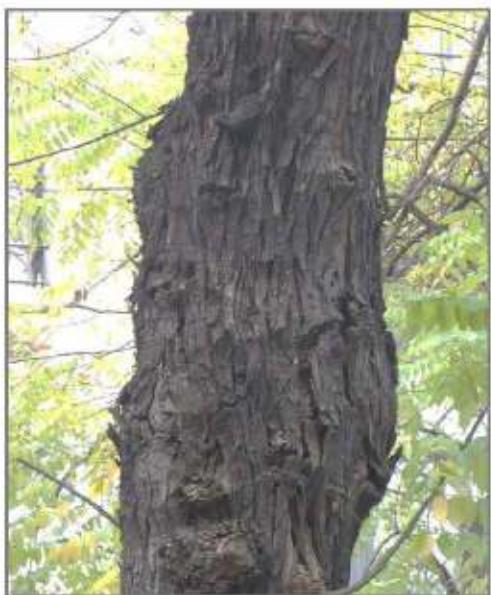
11. Necrosis cortical del tronco con fructificaciones de *Inonotus hispidus*

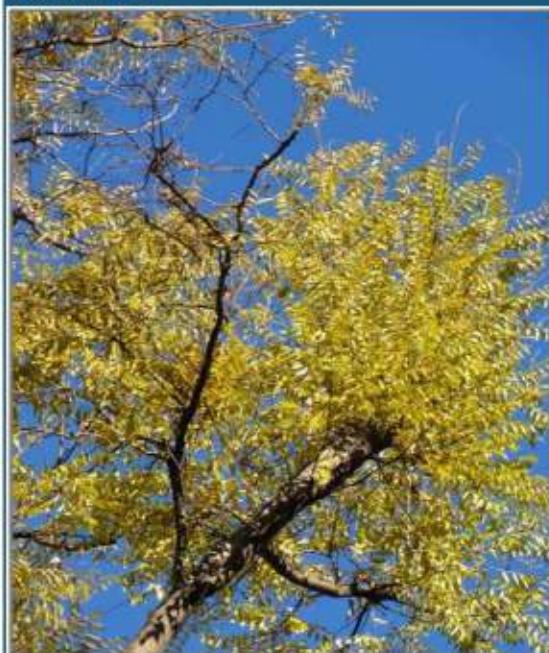
3. Detalle vitalidad del ejemplar

PRESENCIA DE COPA:	Alta
TRANSPARENCIA DE COPA:	Baja
REGRESIÓN DE COPA:	Incipiente
BROTES EPICÓRMICOS:	Sí, por podas y estrés
COLOR HOJAS:	Normal
TAMAÑO HOJAS:	Pequeño
CRECIMIENTOS ANUALES:	Pobres
CICATRIZACIÓN:	Pobre
MADERA COMPENSACIÓN-REACCIÓN:	Pobre
VALORACIÓN GLOBAL VITALIDAD:	Baja

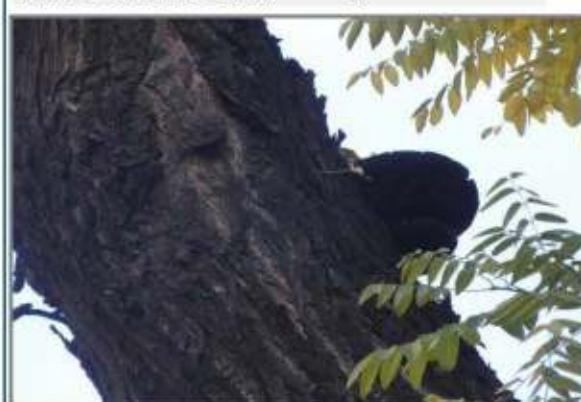
PLAGA	ENFERMEDAD
NOMBRE:	-
GRADO DE AFECCIÓN:	-
DAÑO ESTRUCTURAL:	-
CUERPOS FRUCTÍFEROS	
NOMBRE:	<i>Inonotus hispidus</i>
GRADO DE AFECCIÓN:	Grave
DAÑO ESTRUCTURAL:	Sí

4.a Presencia de *Inonotus hispidus*

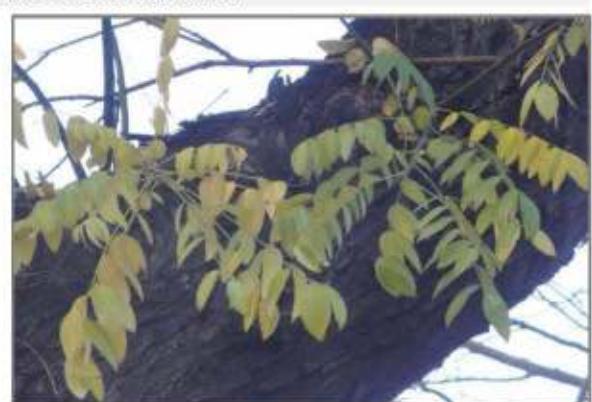
4.b Tamaño y coloración foliar

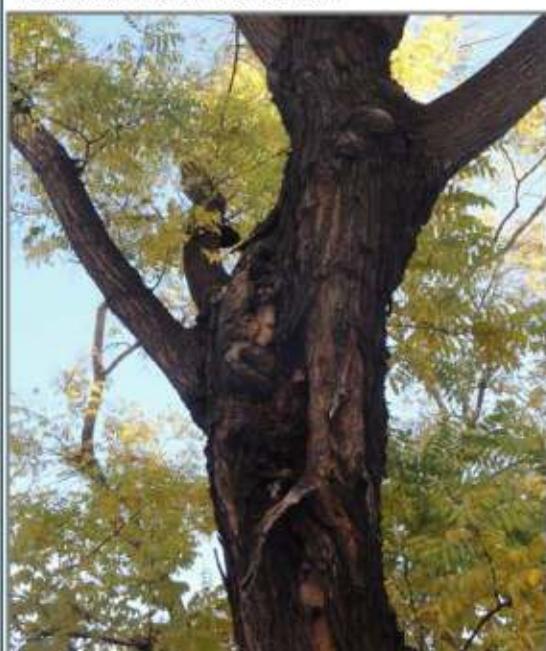
Medio porte. Regresión incipiente. Baja vitalidad. Altos brazos de palanca y pudriciones muy graves en ramas principales. Presencia de *Inonotus hispidus* en varios puntos. Muy deficiente unión en el tronco. Terciados altos sin consolidar.

5.a Graves pudriciones en ramas importantes

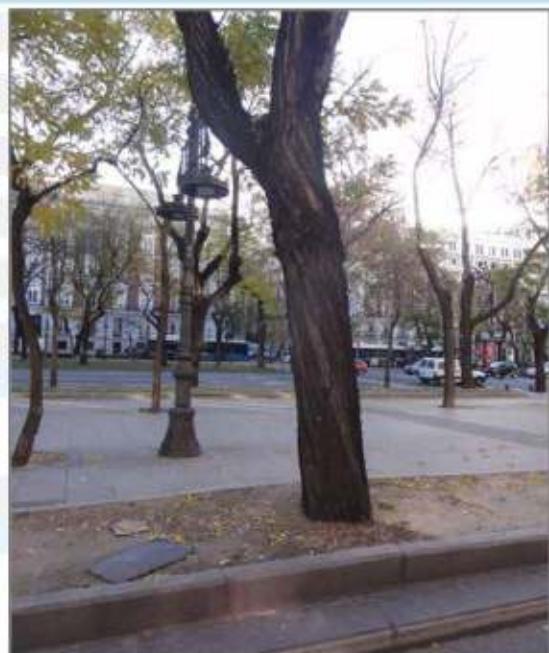
6. Vista general del tronco

Madera muerta. Deficiente unión con ramas principales. Necrosis cortical.

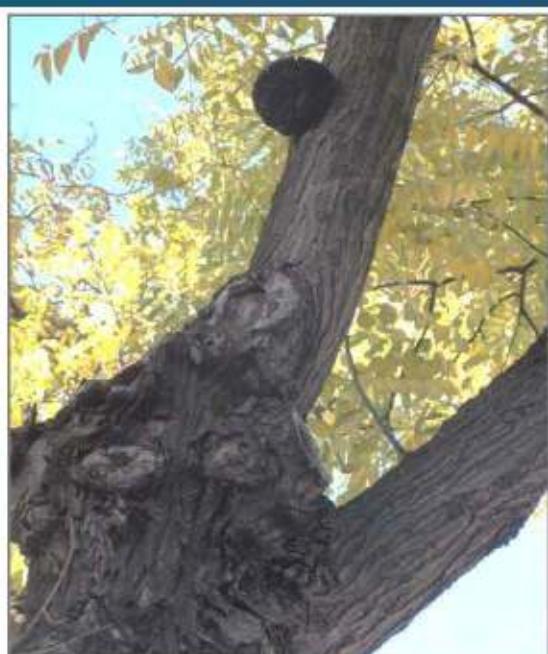
9. Pudriciones muy graves y presencia de Inonotus

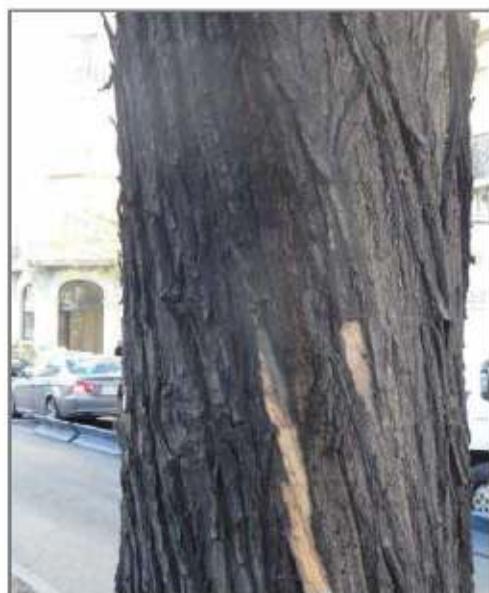
11. Detalle de corteza revirada

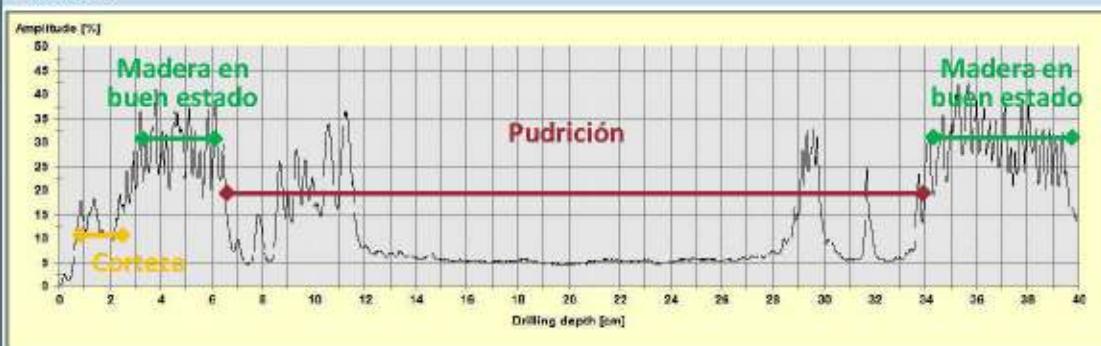
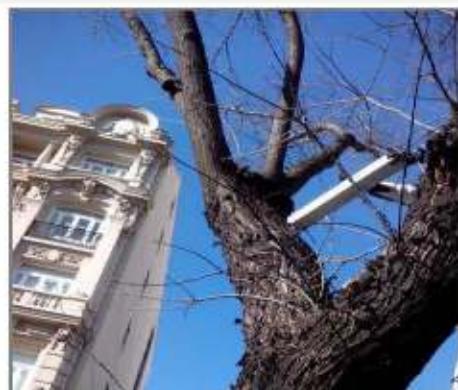
Toma 1. Testificación en rama principal

Prueba realizada en rama principal, a 3,5 m de altura, sobre tejido vivo y en dirección suroeste. Presenta amplia zona de cavidad y pudrición avanzada con inicio de fallo en la compartimentación hacia las paredes residuales.

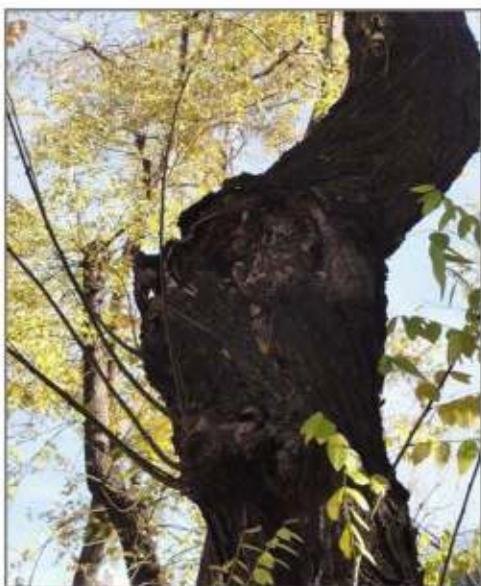
3. Pudrición grave en rama principal

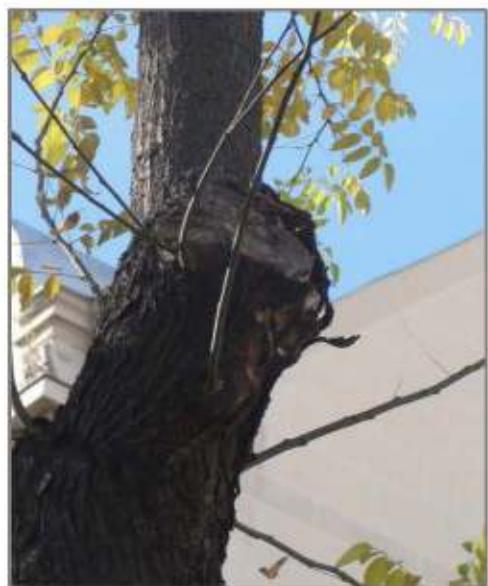
4. Pudrición y angulación

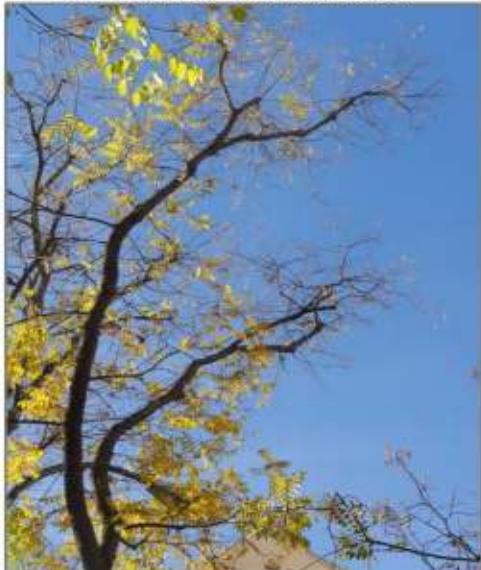
5. Pobre vitalidad

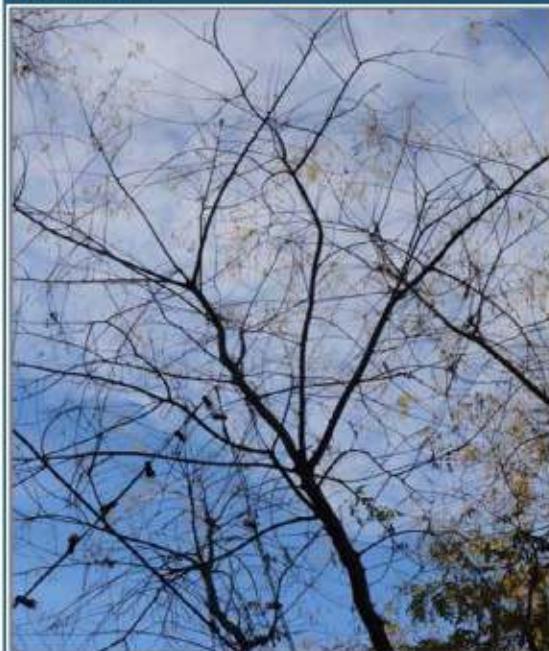
3. Detalle vitalidad del ejemplar

PRESENCIA DE COPA:	Baja
TRANSPARENCIA DE COPA:	Media
REGRESIÓN DE COPA:	Moderada
BROTES EPICÓRMICOS:	Sí, por podas y estrés
COLOR HOJAS:	Abscisión prematura
TAMAÑO HOJAS:	Normal
CRECIMIENTOS ANUALES:	Pobres
CICATRIZACIÓN:	Normal
MADERA COMPENSACIÓN-REACCIÓN:	Pobre
VALORACIÓN GLOBAL VITALIDAD:	Baja

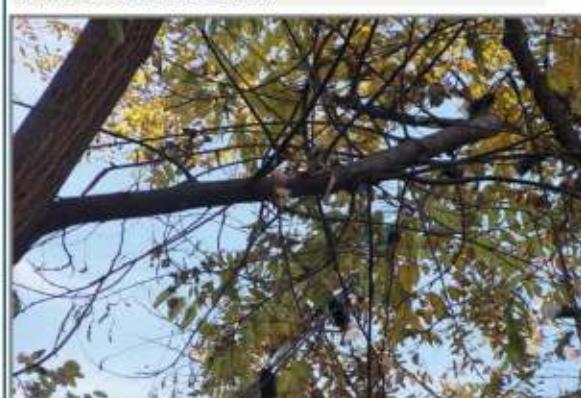
4.a Terciado de ramas secundarias

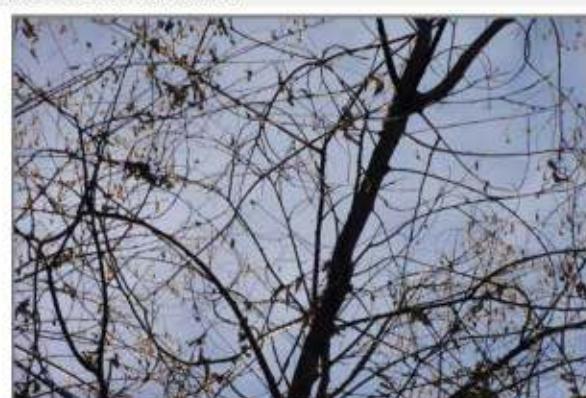
4.b Ramaje seco de poco calibre

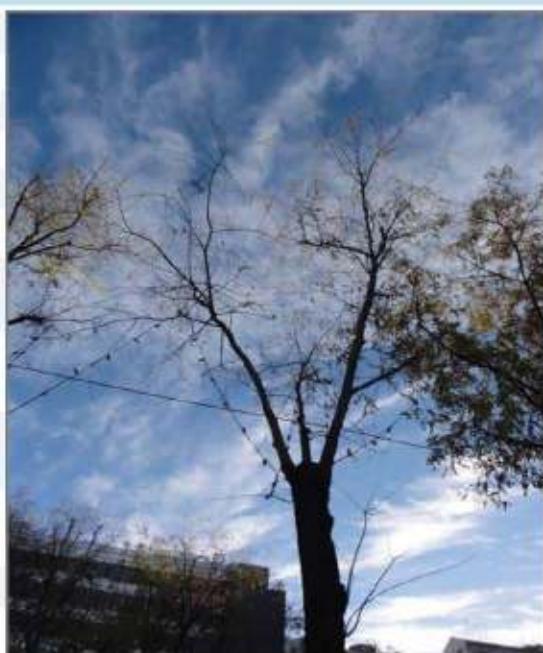
Desmochado. Regresión moderada, copa formada por chupones con deficiente anclaje. Pérdida de rama principal con pudrición moderada y angulación.

5.a Pérdida de rama principal

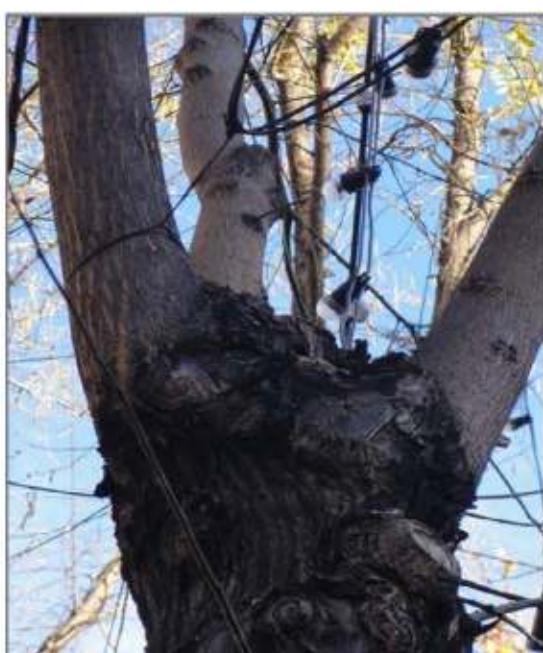
5.b Deficiente unión de ramas

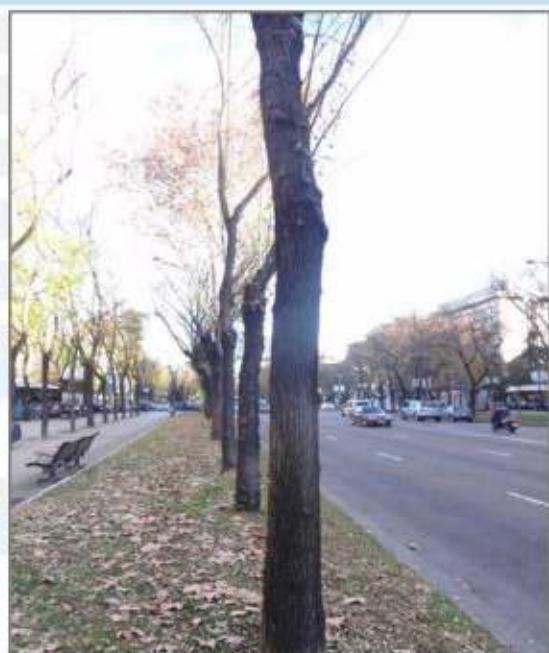
6. Vista general del tronco

Deficiente unión con ramas.

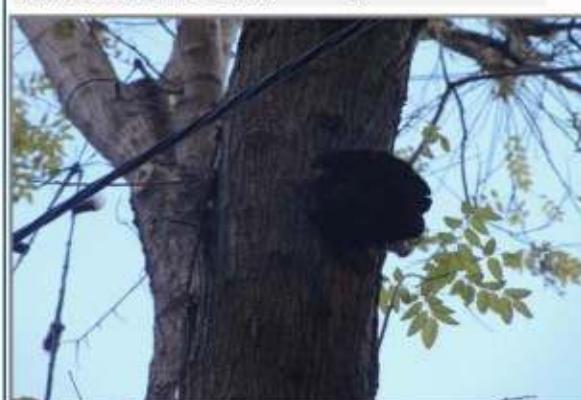
PLAGA	ENFERMEDAD
NOMBRE:	-
GRADO DE AFECCIÓN:	-
DAÑO ESTRUCTURAL:	-
CUERPOS FRUCTÍFEROS	
NOMBRE:	<i>Inonotus hispidus</i>
GRADO DE AFECCIÓN:	Leve
DAÑO ESTRUCTURAL:	Sí
NOMBRE:	-
GRADO DE AFECCIÓN:	-
DAÑO ESTRUCTURAL:	-

4.a Fructificación de *Inonotus hispidus*

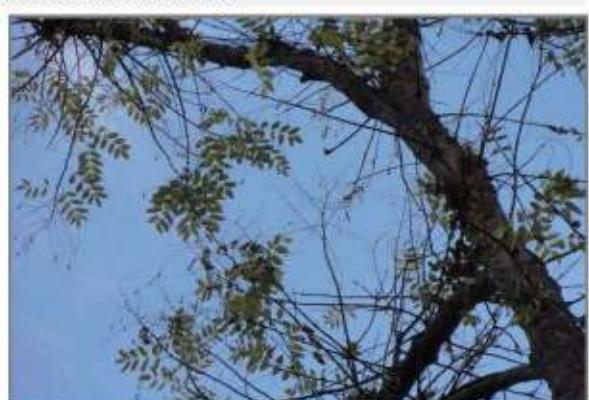
4.b Ramaje seco de poco calibre

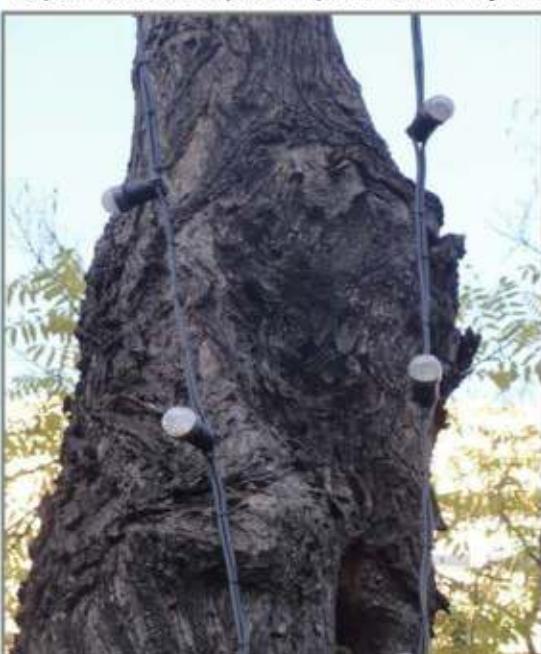
Poco porte. Regresión severa. Baja vitalidad. Muy deficiente unión en el tronco. Pudriciones muy importantes en ramas principales. Presencia de *Inonotus hispidus*. Ahilamiento moderado y altos brazos de palanca sobre el paso de peatones. Ramaje seco de poco calibre.

5.a Cavidad en rama principal

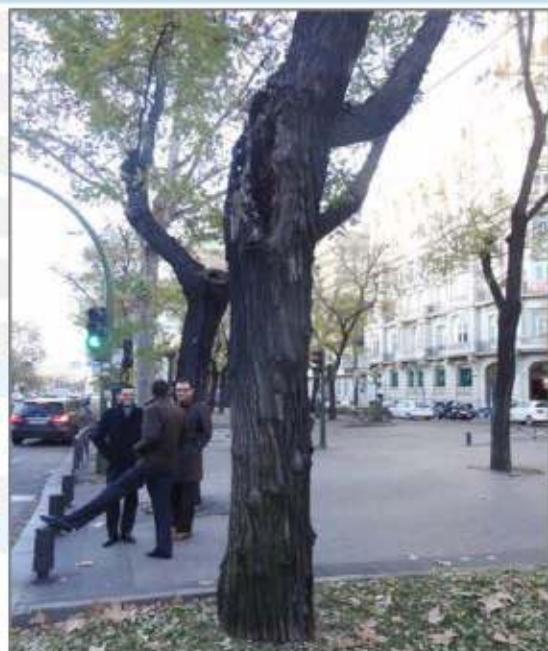
6. Vista general del tronco

Gran cavidad, madera muerta y muy deficiente unión con ramas.

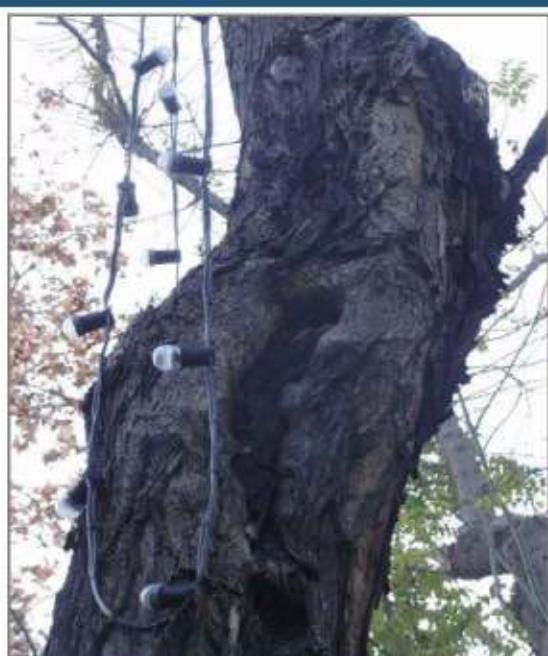
9. Pudrición en tronco

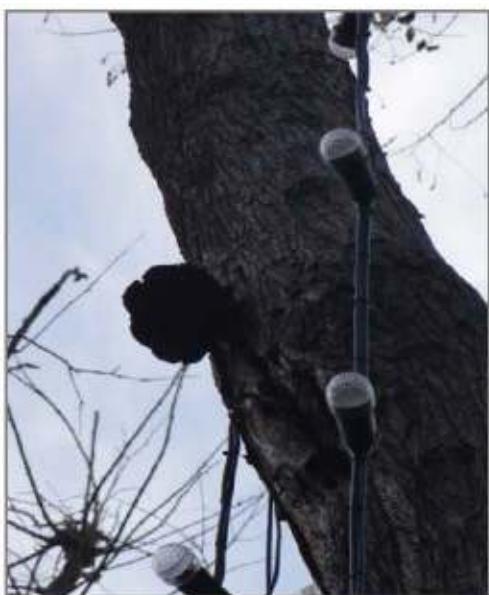
10. *Inonotus hispidus* en rama

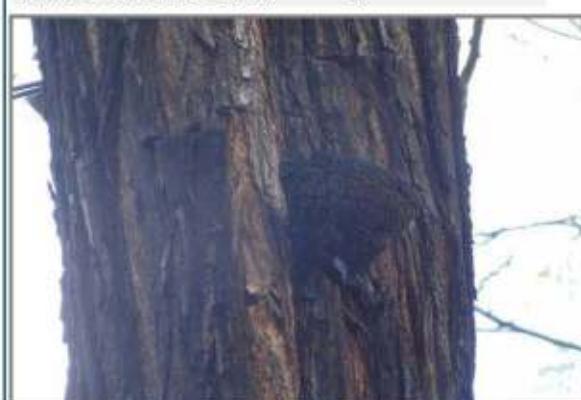
4.a Presencia de *Inonotus hispidus*

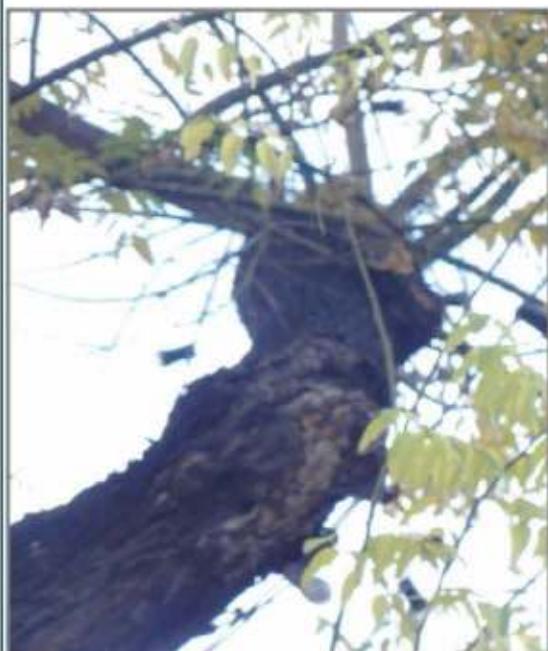
Ruinoso. De poco porte. Regresión severa. Baja vitalidad. Desmochado de ramas principales y pudriciones muy importantes con angulación.

5.a Pudrición severa de rama principal

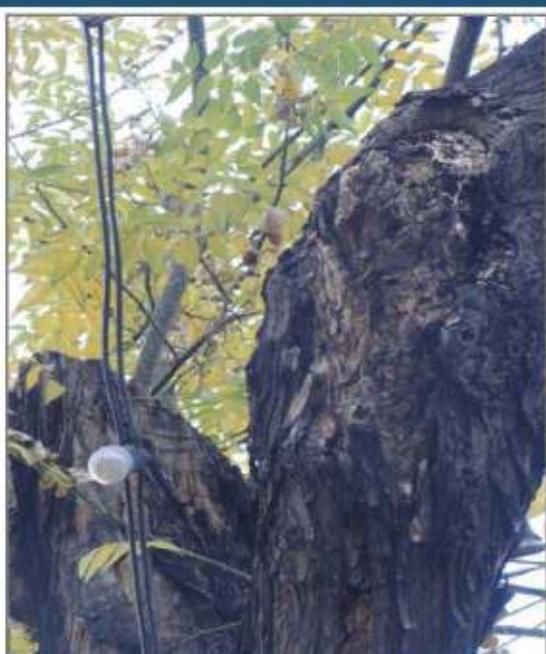
9. Pudriciones muy graves en ramas principales

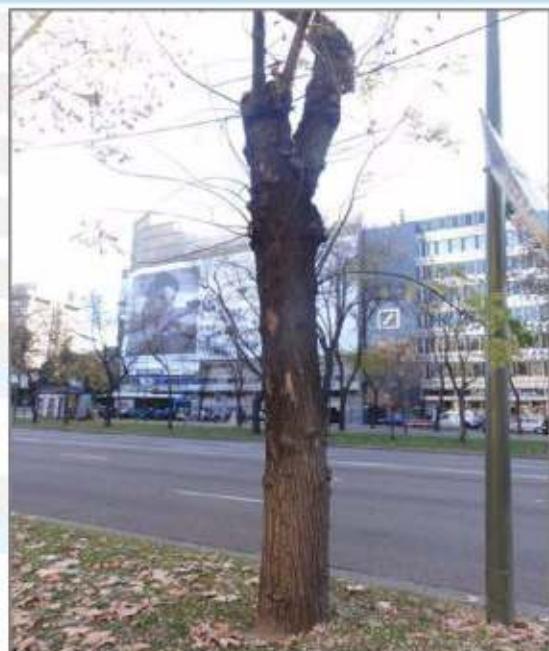
6. Vista general del tronco

Deficiente unión con ramas principales. Necrosis cortical.

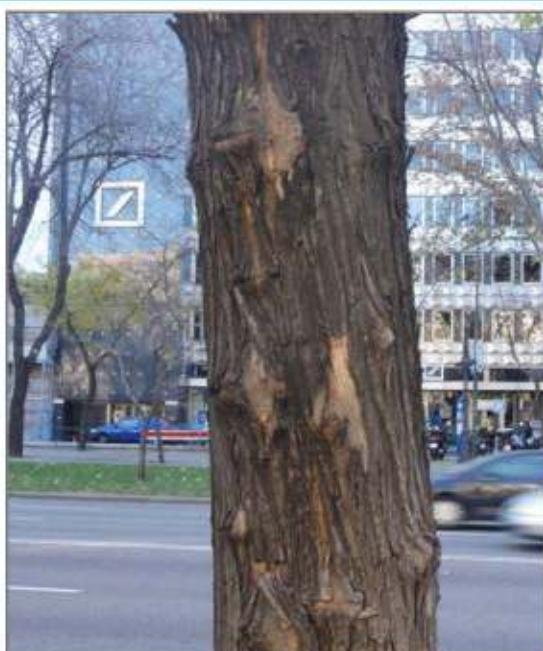
8. Necrosis cortical

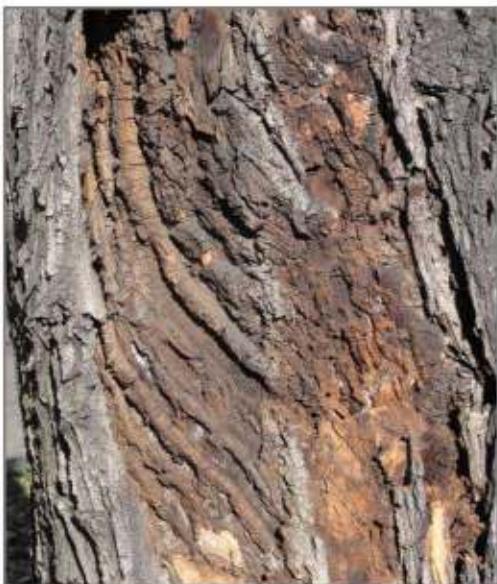
3. Detalle del chancro

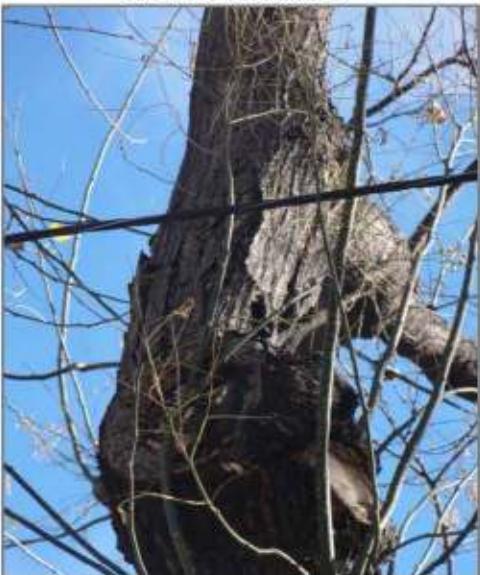
5. Pudrición grave en rama

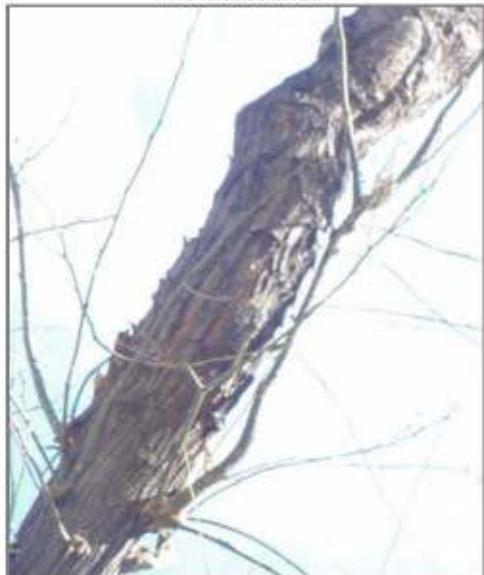
6. Pudrición en rama

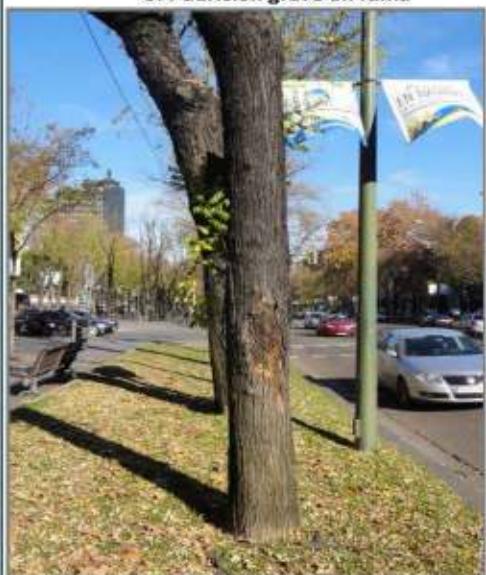
7. Chancro concéntrico en tronco

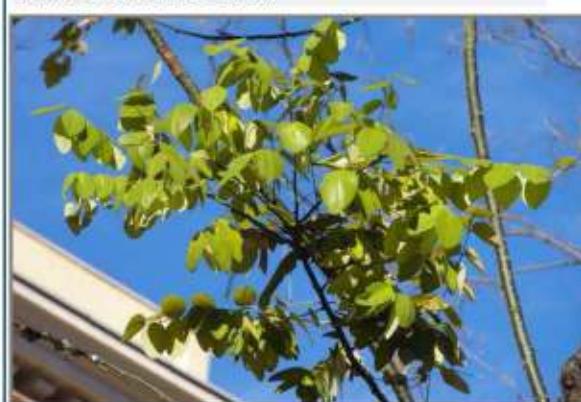
4.a Tamaño y coloración foliar

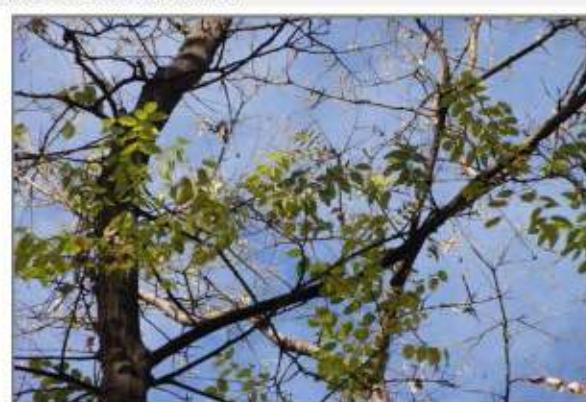
4.b Ramaje seco de poco calibre

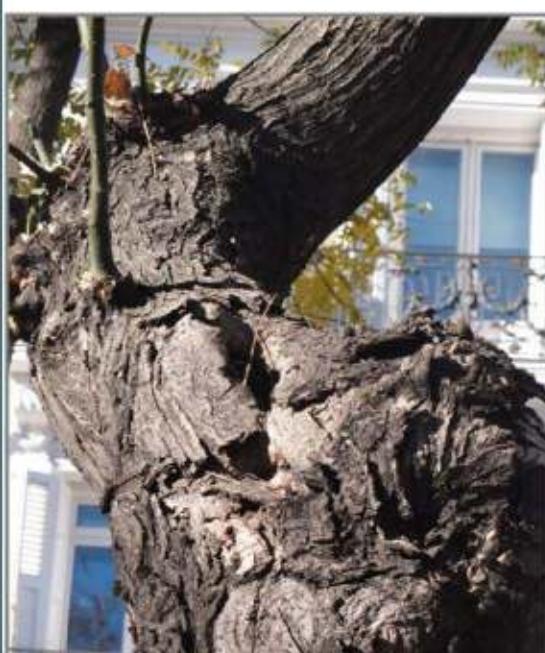
5.a Pudrición grave en la cruz

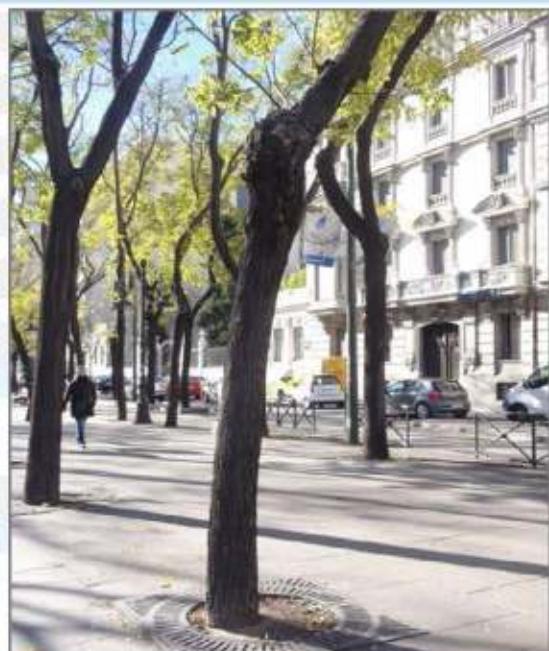
6. Vista general del tronco

Madera muerta y deficiente unión en la unión con rama principal.

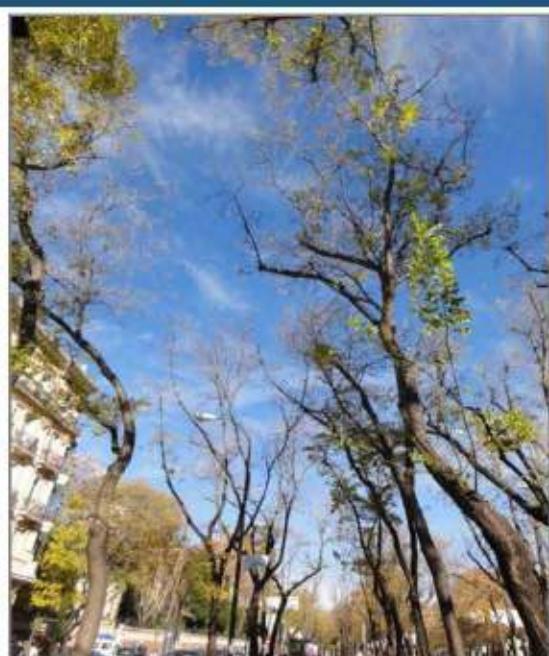
9. Desequilibrio hacia el paseo

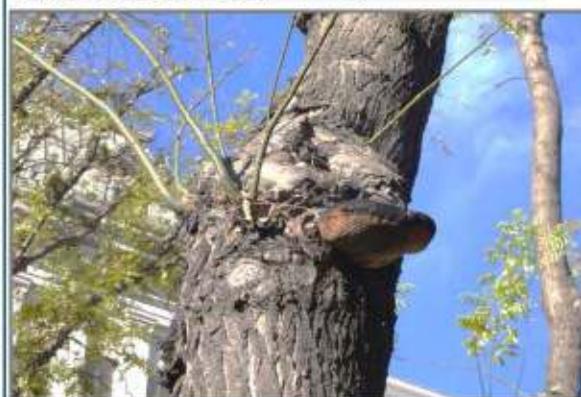
4.a Presencia de *Inonotus hispidus*

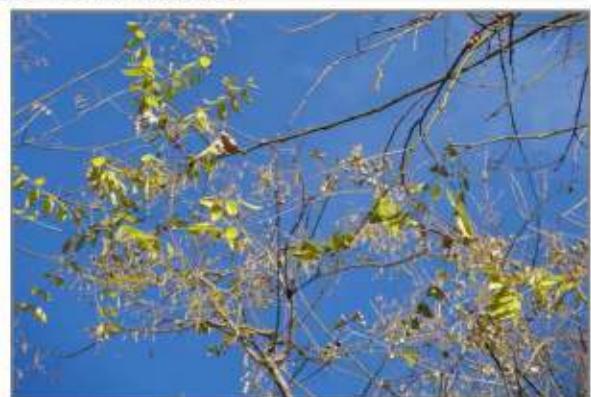
4.b Tamaño y coloración foliar

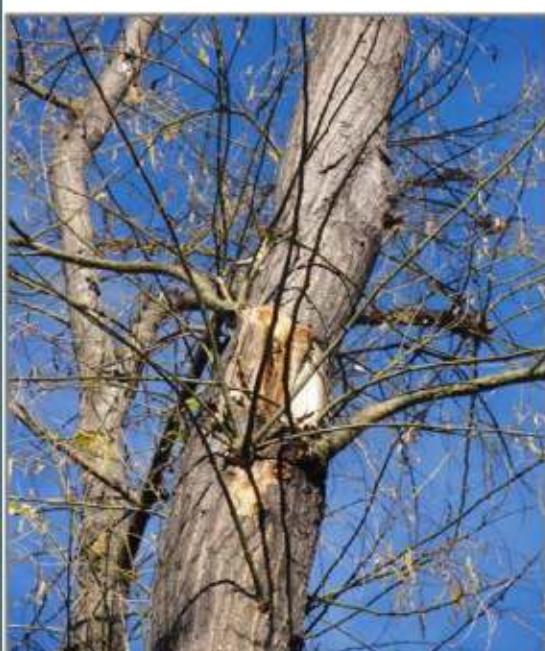
Poco porte. Regresión moderada. Baja vitalidad y pudrición severa en rama principal con terciados altos sin consolidar. Alto brazo de palanca y ahilamiento leve.

5.a Pérdida de rama principal

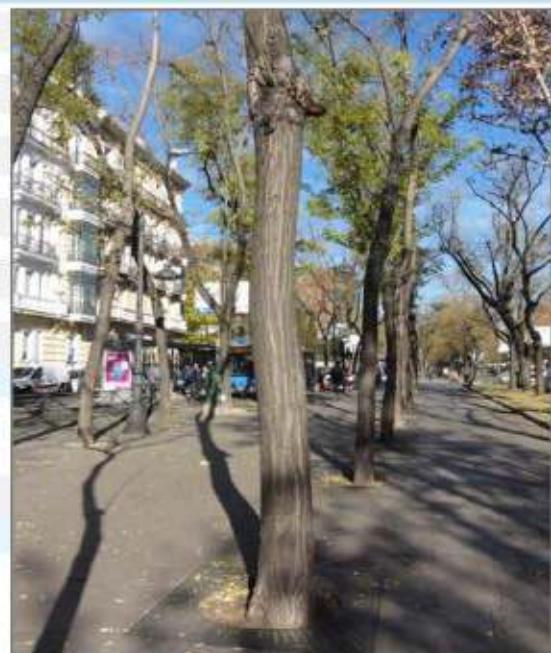
6. Vista general del tronco

Presencia de Inonotus hispidus. Madera muerta. Deficiente unión con rama principal.

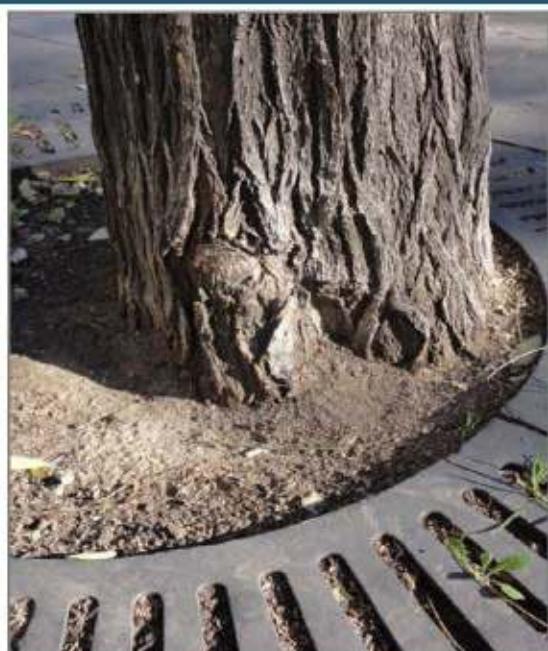
9. Pequeña deformación en el cuello

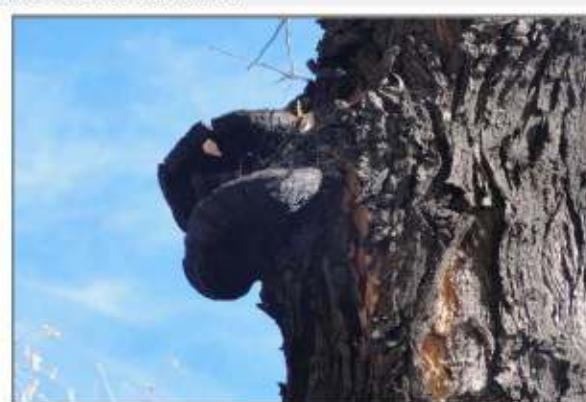
4.b Presencia de *Inonotus hispidus*

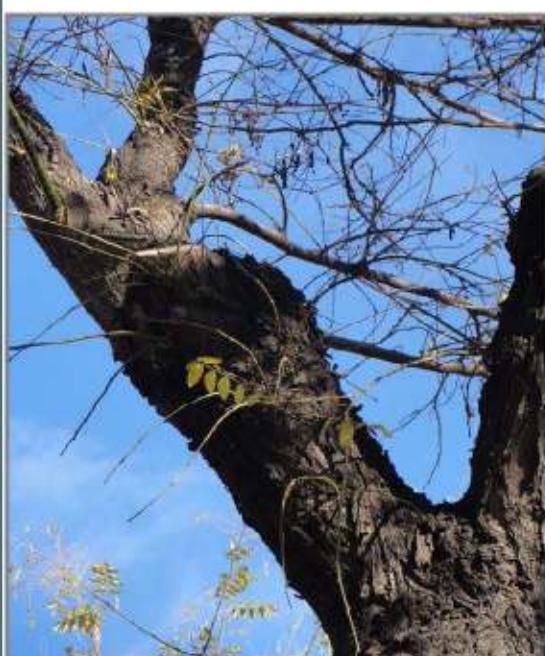
5.a Ramaje seco de poco calibre

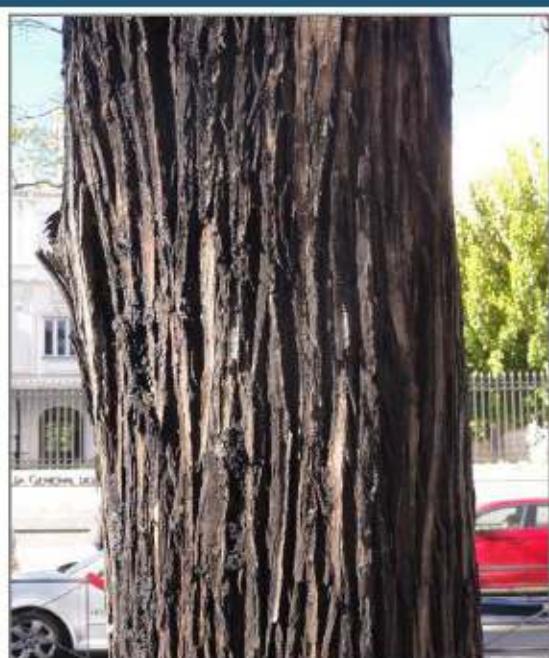
9. Necrosis cortical del tronco

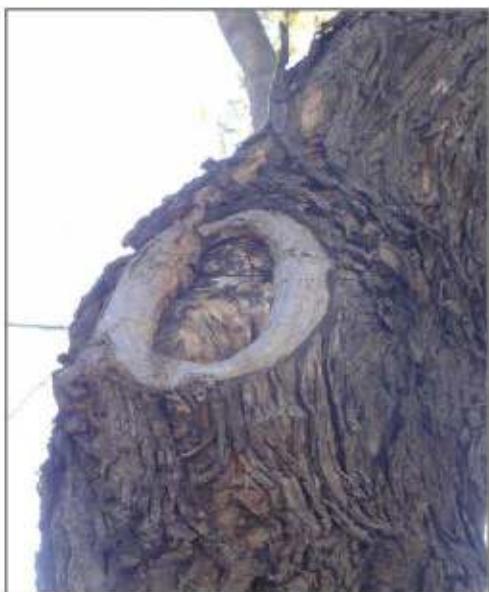
10. Oclusión de herida en rama principal

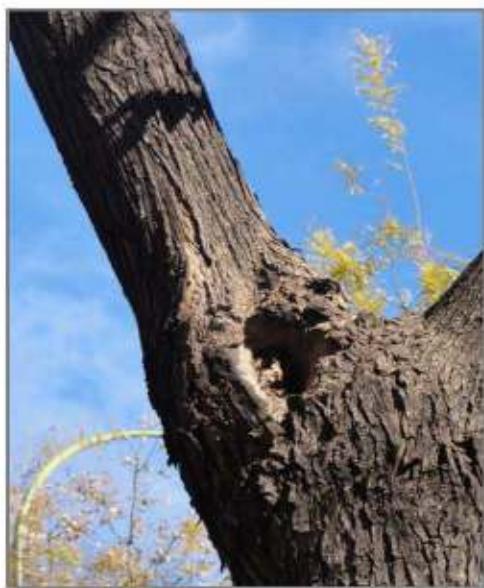
4. Deficiente unión en la cruz

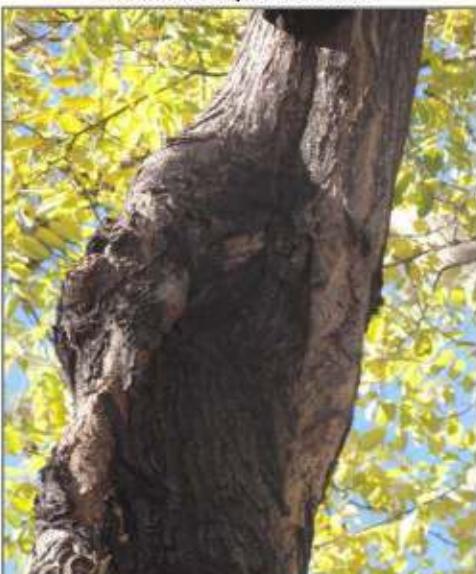
5. Pudrición en rama

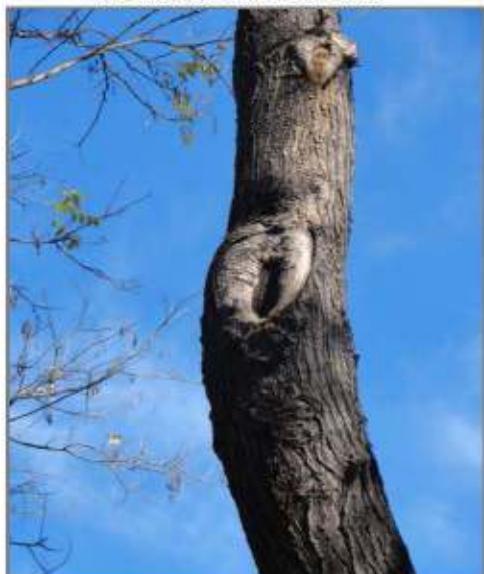
6. Cavidad en rama
