INFORME DE VALORACIÓN DE RIESGO DEL ARBOLADO

<p>1. Vista general del árbol</p>	Castellana	OBJECTID: 721137
	DISTRITO: 6. Tetuán	LOTE: 1
	ESPECIE: <i>Sophora japonica</i>	
	DIANA: Alta	█

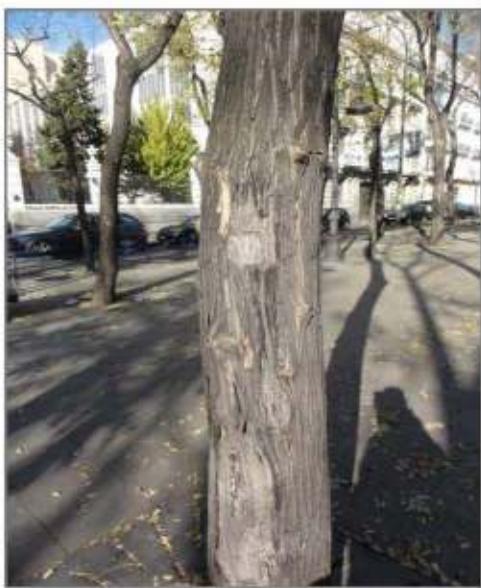
3. Necrosis en tronco

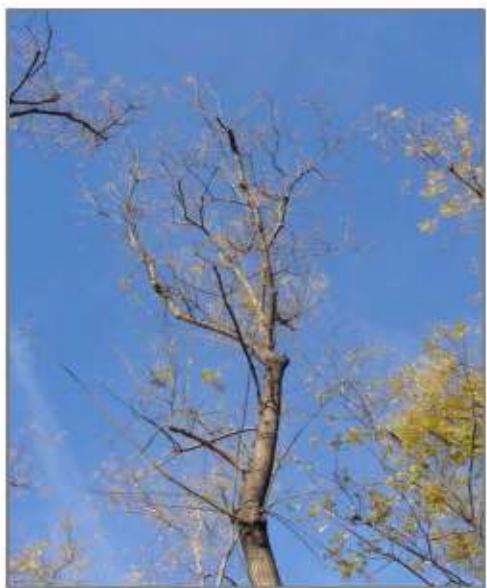
4. Pobre vitalidad

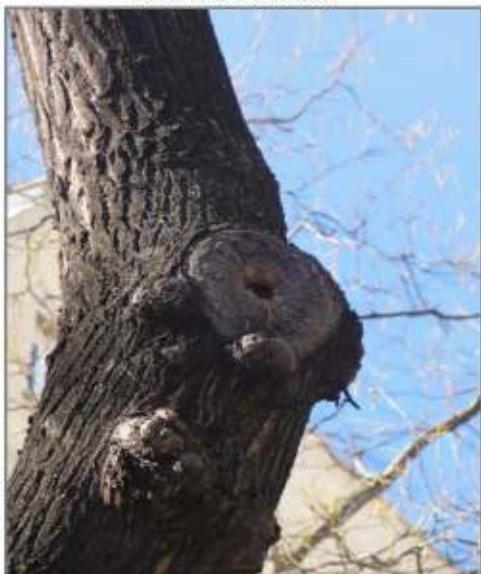
5. Cavidad en compartimentación

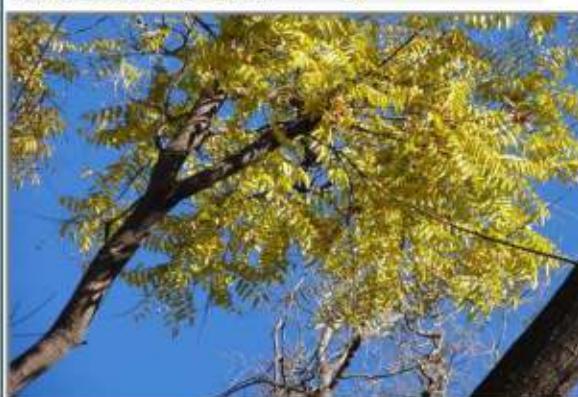
4.a Tamaño y coloración foliar

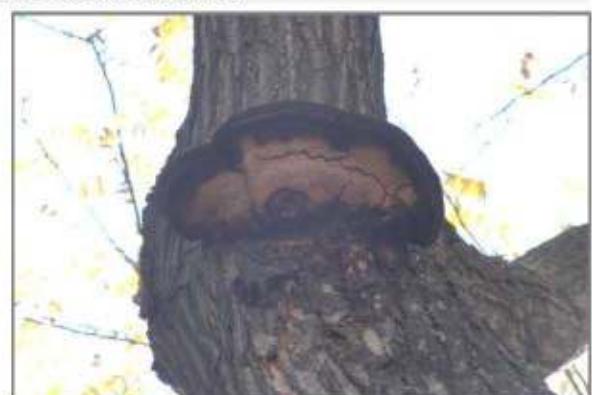
4.b Fructificación de *Inonotus hispidus*

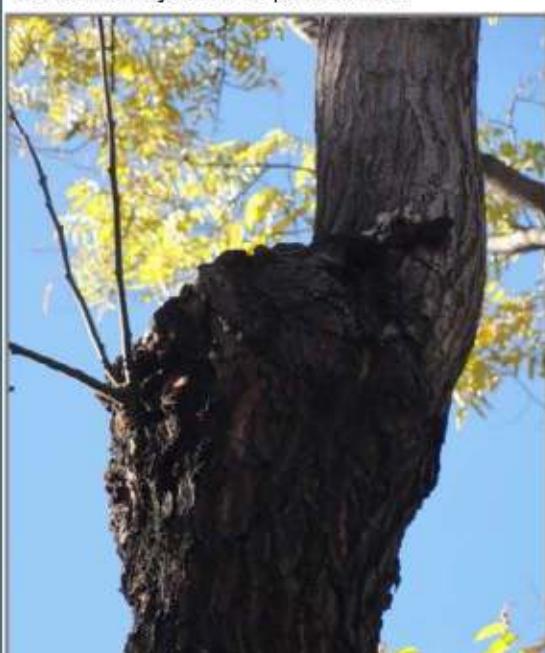
Pudrición muy grave en la cruz.

5.a Pudrición en rama principal

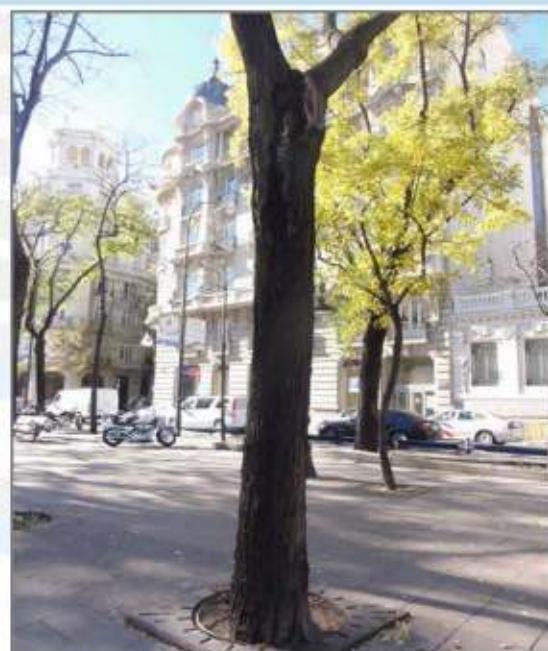
6. Vista general del tronco

Muy deficiente unión con ramas principales, necrosis cortical, pudrición y madera vista.

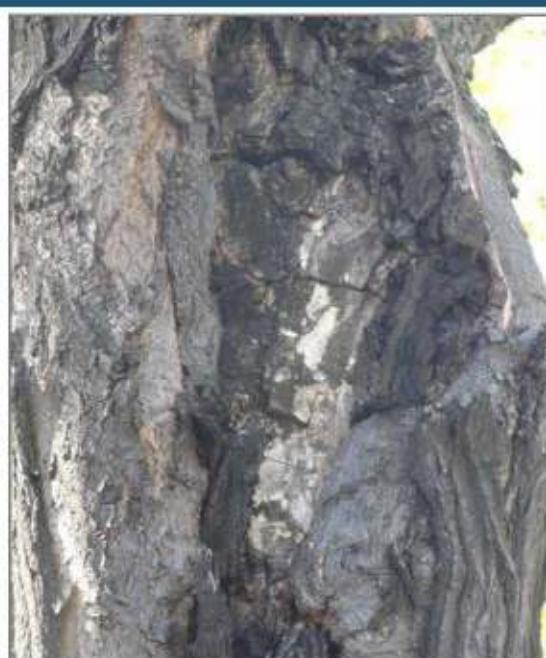
9. Madera vista y pudrición en tronco

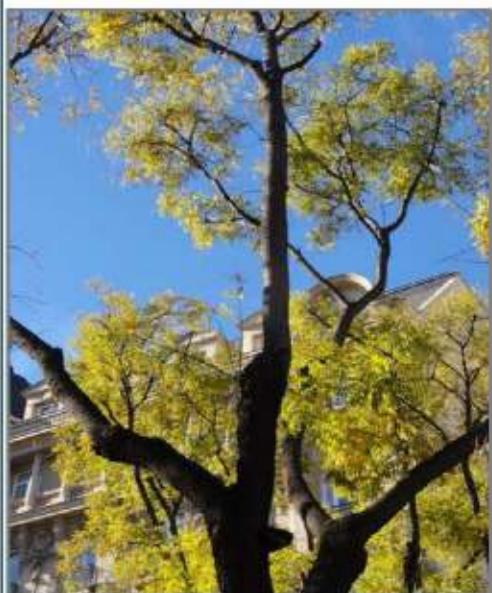
10. Ahilamiento leve

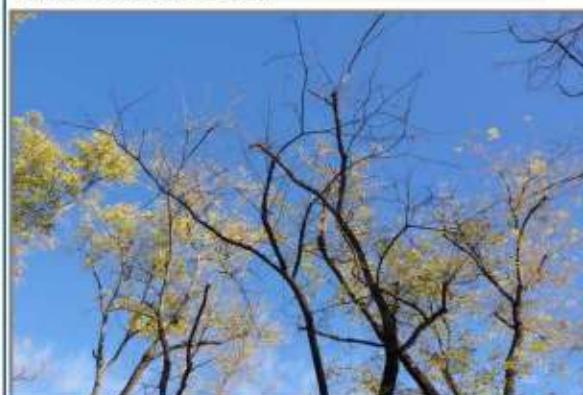
4.a Detalle de los terciados altos

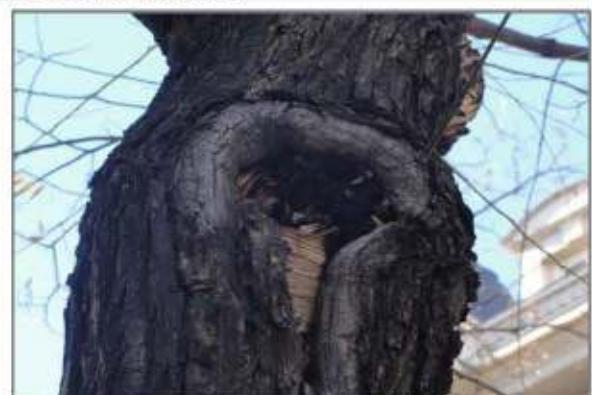
4.b Cavidad y pudrición en rama principal

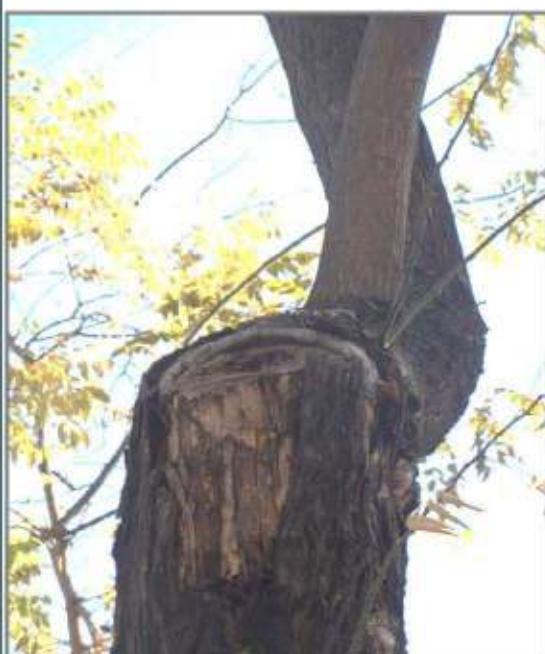
5.a Pudrición en rama principal desgarrada

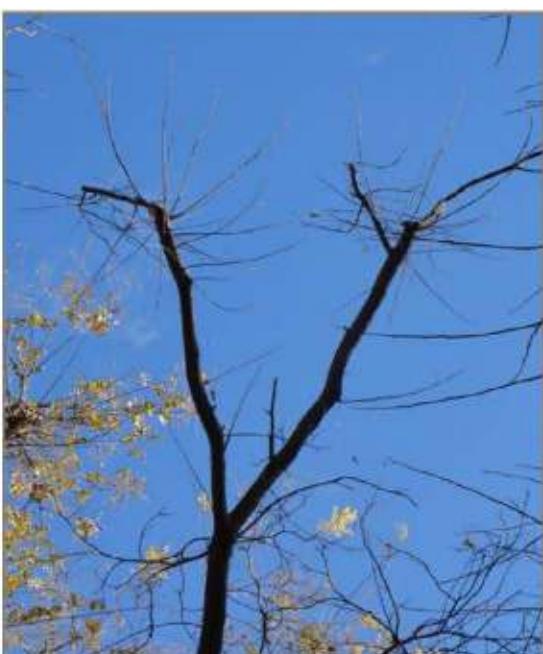
5.b Terciados altos sin consolidar

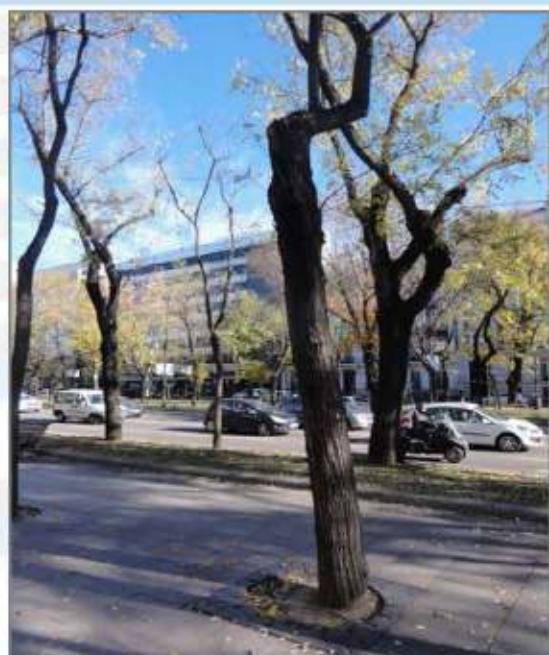
6. Vista general del tronco

Muy deficiente unión con rama principal. Pudrición severa. Necrosis cortical en amplia zona.

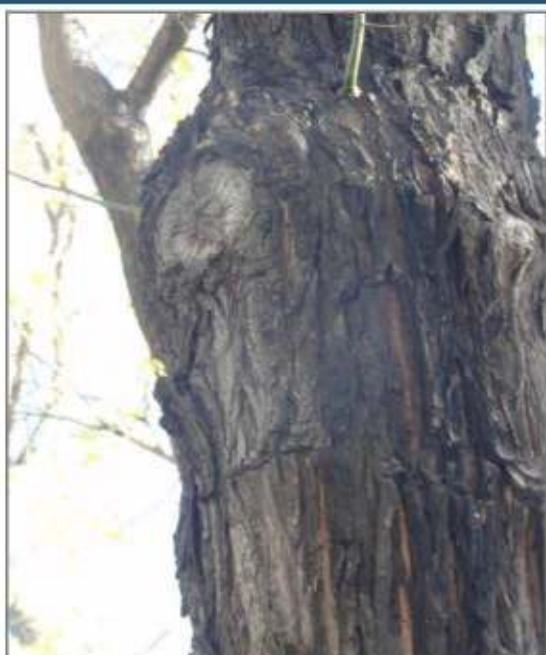
9. Exudación del tronco

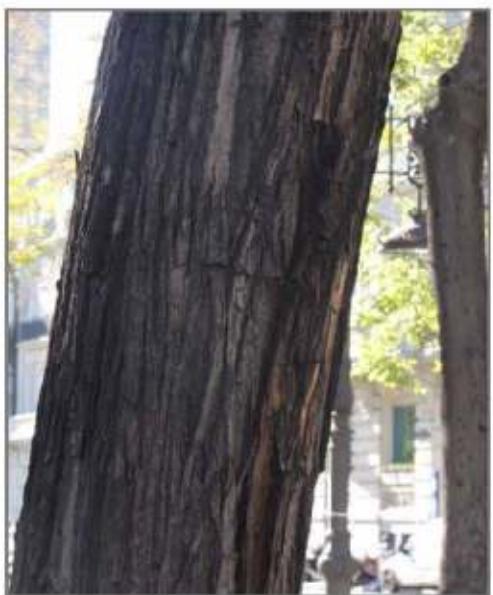
11. Exudación a lo largo de la corteza

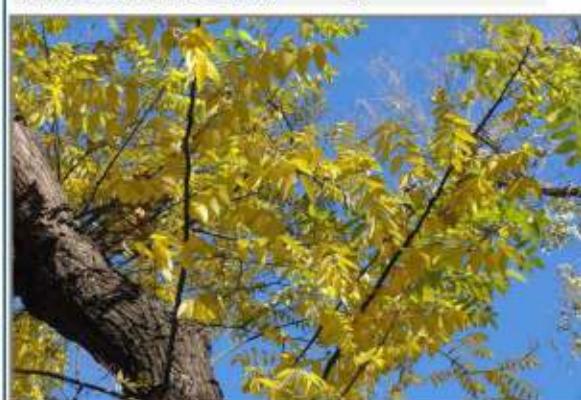
4.a Coloración y tamaño foliar

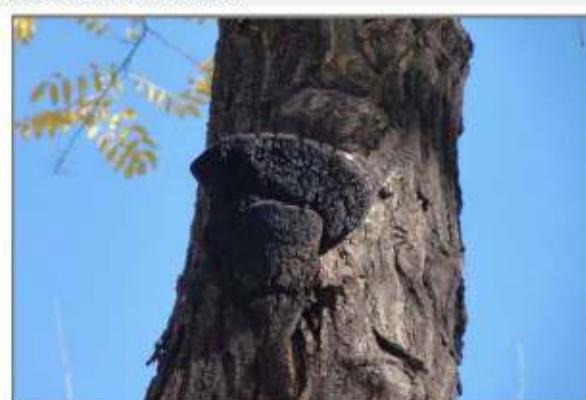
4.b Fructificación de *Inonotus hispidus*

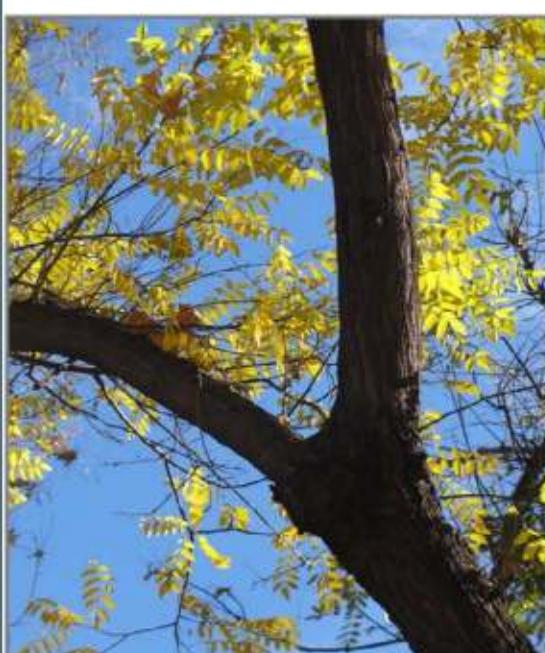
5.a Pérdida de ramas secundarias

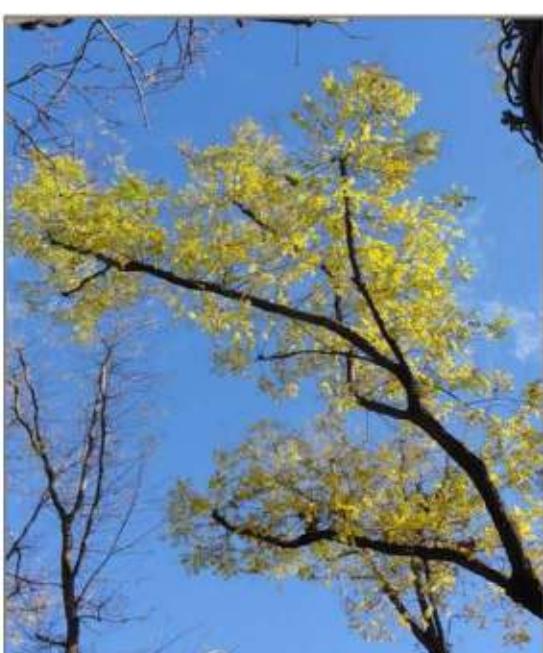
5.b Terciados altos sin consolidar

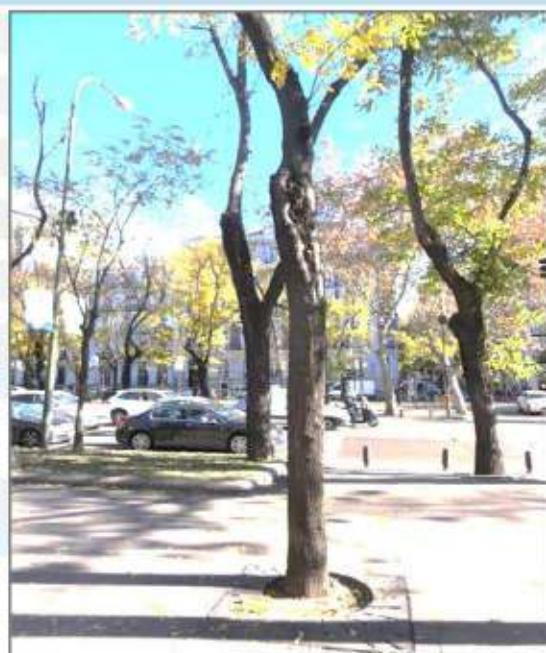
6. Vista general del tronco

Pudriciones muy graves y muy deficiente unión con el tronco. Presencia de Inonotus en varios puntos. Necrosis cortical.

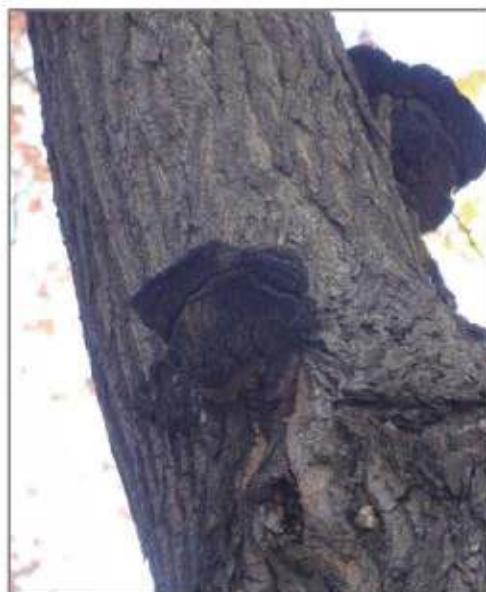
10. *Inonotus hispidus* en varios puntos de rama

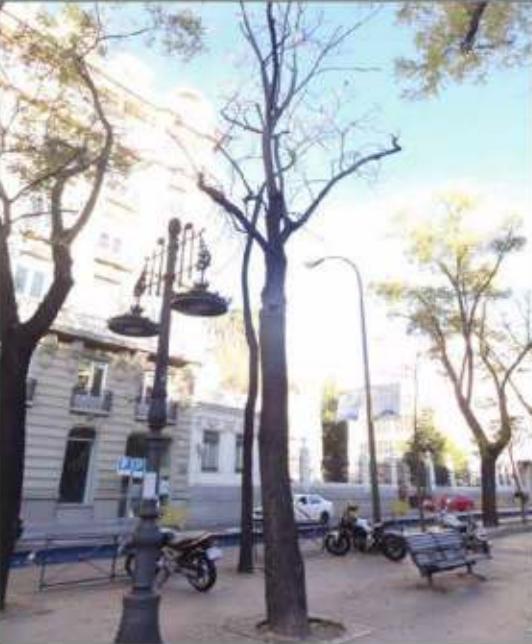
V. GLOBAL VITALIDAD: Baja	
	V. GLOBAL EMPUJE: Bajo	
	ESTADO ESTRUCTURAL: Malo	
	PROBABILIDAD VUELCO: Media	
	PROB. FRAC. TRONCO: Muy alta	
PROB. FRAC. RAMAS: Muy alta

1. Vista general del árbol		
VALORACIÓN GLOBAL DEL RIESGO:	Muy alto 	
PROPIUESTA DE ACTUACIÓN:	Tala	
DATOS DE ENTORNO		
TIPO DE POSICIÓN:	Alineación	
TIPO DE SUPERFICIE:	Tierra	
TIPO DE ALCORQUE:	Individual	
ESTADO:	Buen estado	
TIPO DE CUBIERTA:	Rejilla metálica	
ESTADO:	Buen estado	
ELEMENTO DE PROTECCIÓN:	-	
ESTADO:	-	
TIPO DE VIAL:	Tipo E	
ANCHO DE ACERA:	12 m	
ENTORNO CALZADA:	Línea bus sin aleta	
MARCO PLANTACIÓN:	Muy Pequeño: 3-5	
ESPACIO DISPONIBLE:	Mediano

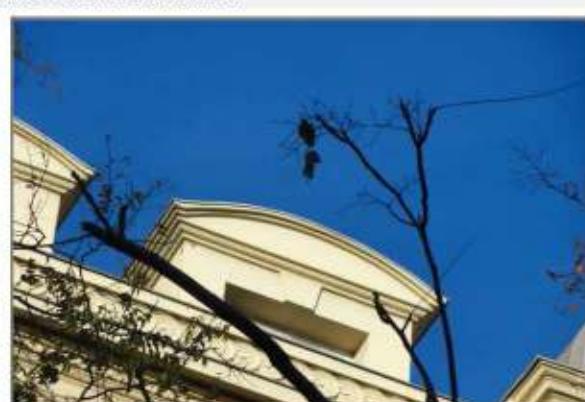
4.b Terciados altos

Terciados altos sin consolidar.

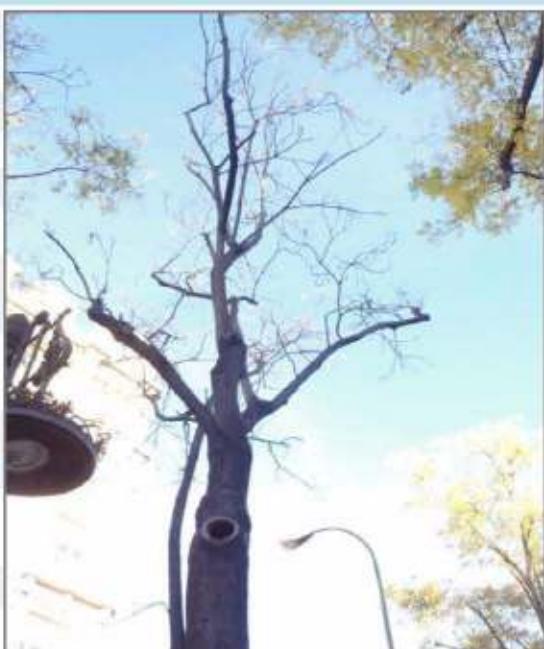
5. Vista general de la copa

Poco porte. Regresión severa. Baja vitalidad. Pérdida de ramas principales y cavidades importantes.

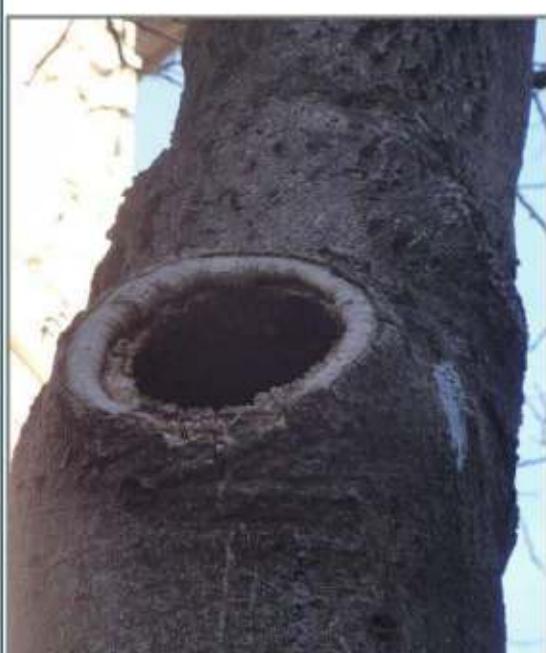
5.a Cavidad importante en el tronco

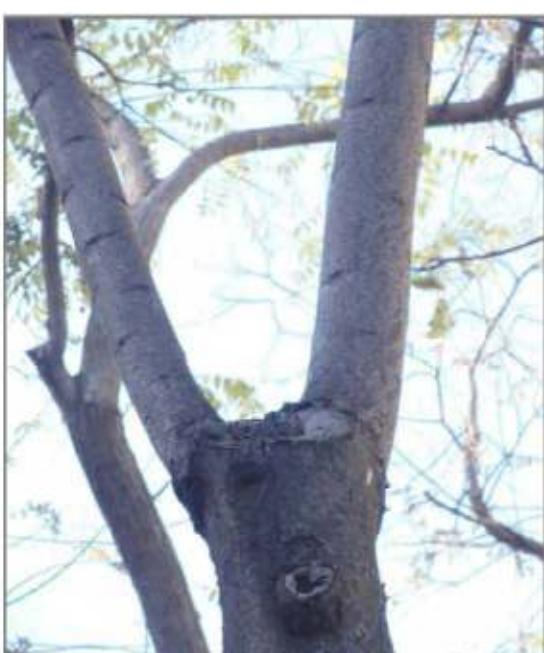
5.b Deficiente unión de secundarias

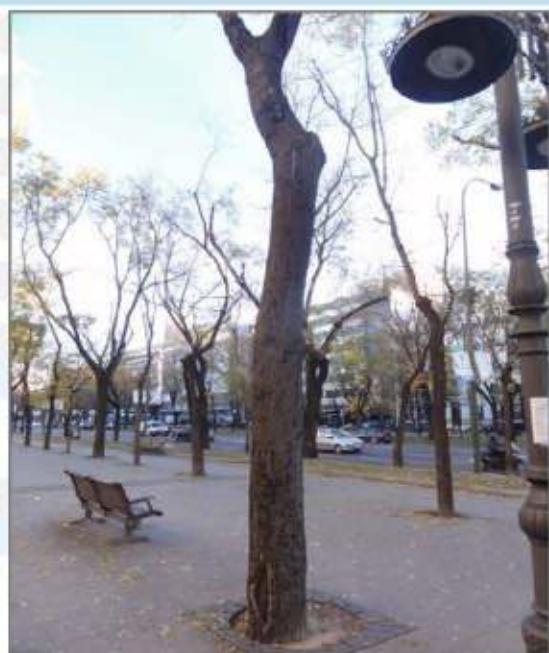
6. Vista general del tronco

1	2	3	4
Ancho	15	-	-	-
Alto	46	-	-	-

Ejemplar maduro, codominante, estructurado, poco porte, regresión severa y baja vitalidad. Pérdida de ramas principales y cavidades importantes. Terciados altos sin consolidar. Tronco con amplia cavidad, madera vista y posible pudrición interna con formación de cuello de botella en la base. El resistograma obtenido en el tronco muestra gran cavidad, sin que apenas quede madera en buen estado. Mecánicamente inestable ante fractura del tronco. Ubicado en zona de alta diana. Sin valor ni funcionalidad.

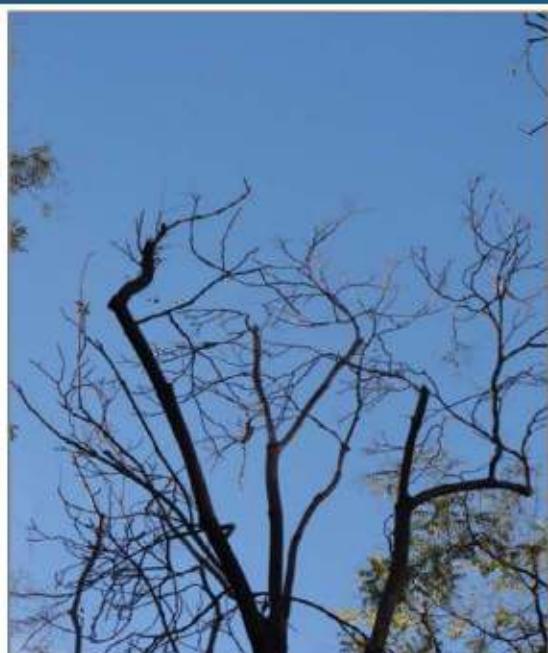
9. Reducción de copa realizada recientemente

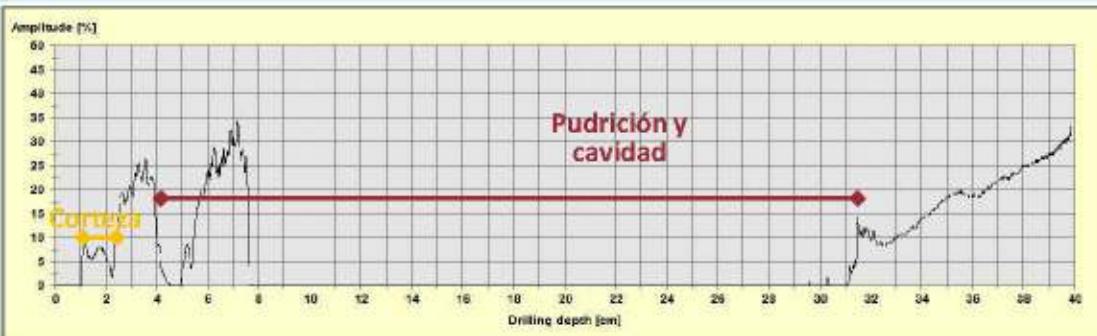
Toma 1. Testificación en tronco

Prueba realizada en el tronco a 3,5 m de altura, sobre tejido vivo y dirección suroeste. Muestra cavidad importante en amplia zona. Muy pobres paredes residuales.

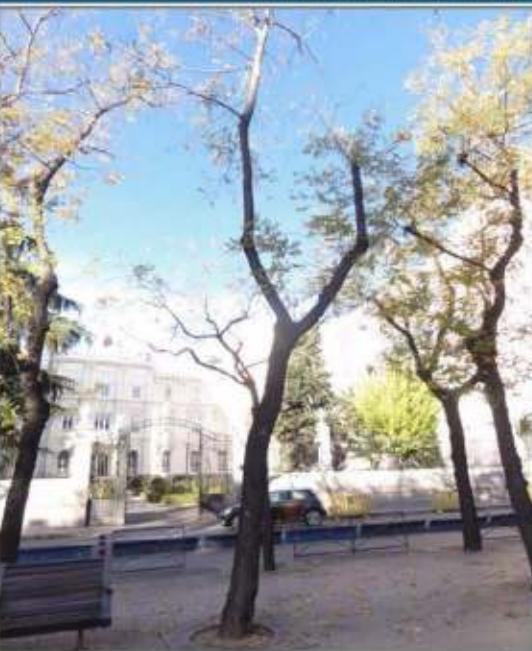
V. GLOBAL VITALIDAD: Baja	█
	V. GLOBAL EMPUJE: Bajo	█
	ESTADO ESTRUCTURAL: Malo	█
	PROBABILIDAD VUELCO: Media	█
	PROB. FRAC. TRONCO: Muy alta	█
PROB. FRAC. RAMAS: Media	█

1. Vista general del árbol		
VALORACIÓN GLOBAL DEL RIESGO:	Alto	
PROPIUESTA DE ACTUACIÓN:	Tala	
DATOS DE ENTORNO		
TIPO DE POSICIÓN:	Alineación	
TIPO DE SUPERFICIE:	Tierra	
TIPO DE ALCORQUE:	Individual	
ESTADO:	Buen estado	
TIPO DE CUBIERTA:	Rejilla metálica	
ESTADO:	Daño futuro	
ELEMENTO DE PROTECCIÓN:	-	
ESTADO:	-	
TIPO DE VIAL:	Tipo E	
ANCHO DE ACERA:	12 m	
ENTORNO CALZADA:	Línea bus sin aleta	
MARCO PLANTACIÓN:	Muy Pequeño: 3-5	
ESPACIO DISPONIBLE:	Mediano

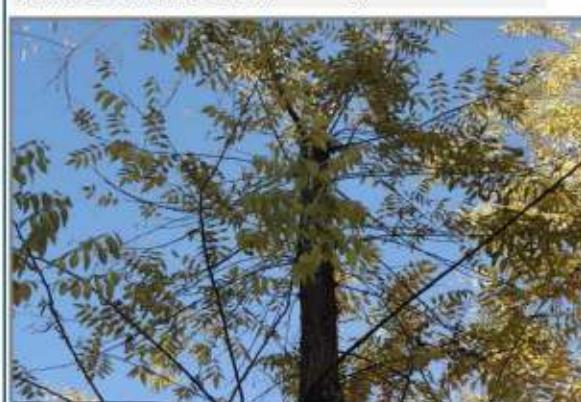
4.a Coloración y tamaño foliar

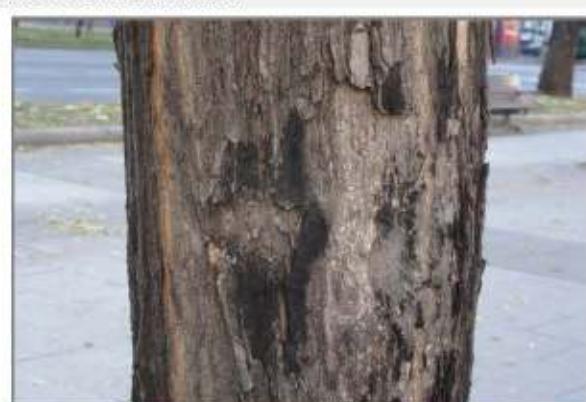
4.b Necrosis cortical en el tronco

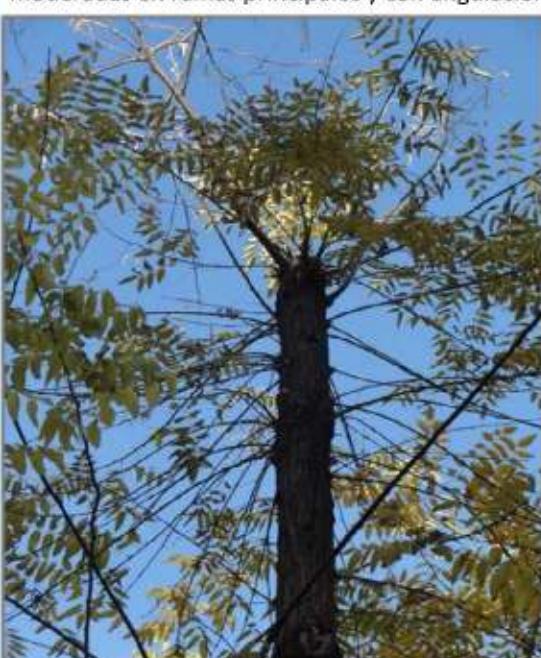
De poco calibre. Regresión severa. Baja vitalidad y deficiente unión de ramas principales. Pérdida de alguna, desmochado de otra y ramaje seco de poco calibre. Terciados altos sin consolidar. Pudriciones moderadas en ramas principales y con angulación.

5.a Desmochado de rama principal

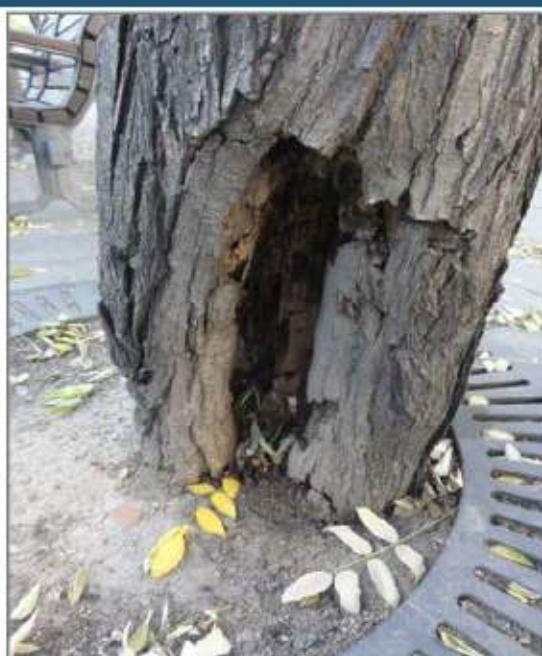
Ejemplar maduro, codominante, desestructurado, de poco calibre, regresión severa y baja vitalidad. Deficiente unión de ramas principales. Pérdida de alguna, desmochado de otra y ramaje seco de poco calibre. Terciados altos sin consolidar. Pudriciones moderadas en ramas principales y con angulación. Tronco con cavidad en la zona de la base y cuello. Pudrición interna y necrosis cortical. Ubicado en zona de alta diana y sin valor ni funcionalidad.

8. Cavidad en la base-cuello

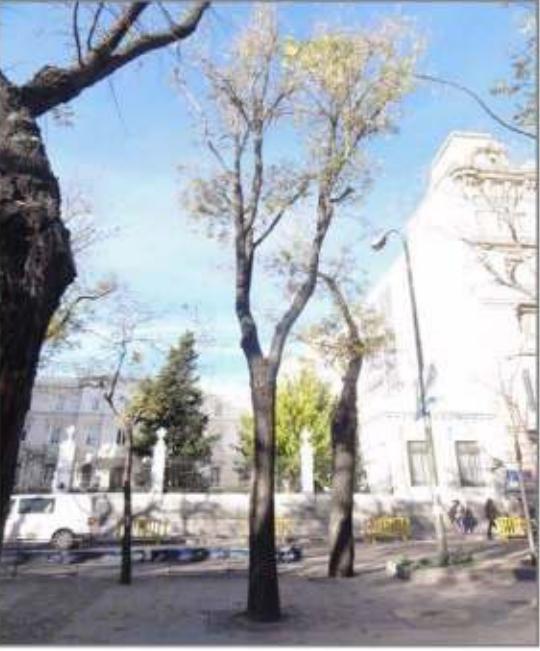
V. GLOBAL VITALIDAD: Baja	
	V. GLOBAL EMPUJE: Bajo	
	ESTADO ESTRUCTURAL: Regular	
	PROBABILIDAD VUELCO: Baja	
	PROB. FRAC. TRONCO: Media	
PROB. FRAC. RAMAS: Muy alta

1. Vista general del árbol		
VALORACIÓN GLOBAL DEL RIESGO:	Muy alto	
PROPIUESTA DE ACTUACIÓN:	Tala	
DATOS DE ENTORNO		
TIPO DE POSICIÓN:	Alineación	
TIPO DE SUPERFICIE:	Tierra	
TIPO DE ALCORQUE:	Individual	
ESTADO:	Buen estado	
TIPO DE CUBIERTA:	Rejilla metálica	
ESTADO:	Daño futuro	
ELEMENTO DE PROTECCIÓN:	-	
ESTADO:	-	
TIPO DE VIAL:	Tipo E	
ANCHO DE ACERA:	12 m	
ENTORNO CALZADA:	Línea bus sin aleta	
MARCO PLANTACIÓN:	Muy Pequeño: 3-5	
ESPACIO DISPONIBLE:	Mediano

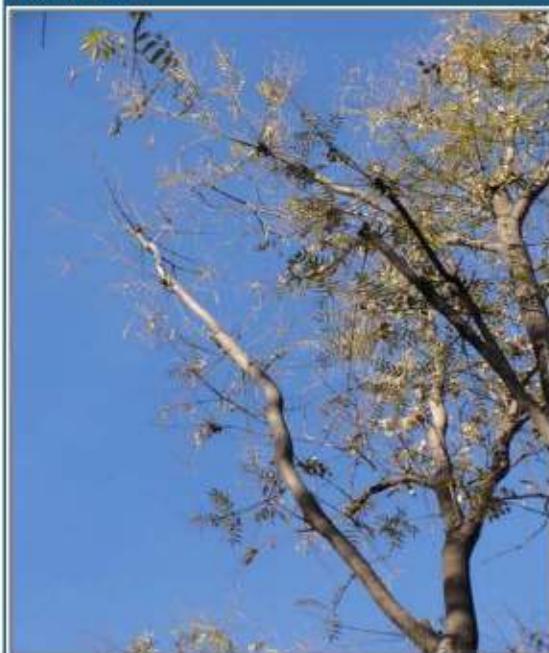
3. Detalle vitalidad del ejemplar

PRESENCIA DE COPA:	Alta
TRANSPARENCIA DE COPA:	Baja
REGRESIÓN DE COPA:	Moderada
BROTES EPICÓRMICOS:	Sí, por podas y estrés
COLOR HOJAS:	Normal
TAMAÑO HOJAS:	Deformado
CRECIMIENTOS ANUALES:	Pobres
CICATRIZACIÓN:	Pobre
MADERA COMPENSACIÓN-REACCIÓN:	Pobre
VALORACIÓN GLOBAL VITALIDAD:	Baja

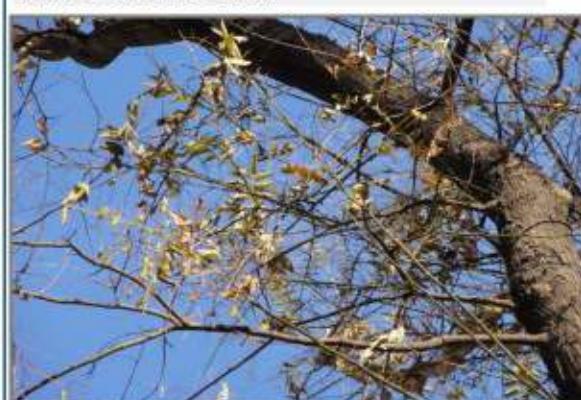
4.a Ramaje seco de poco calibre

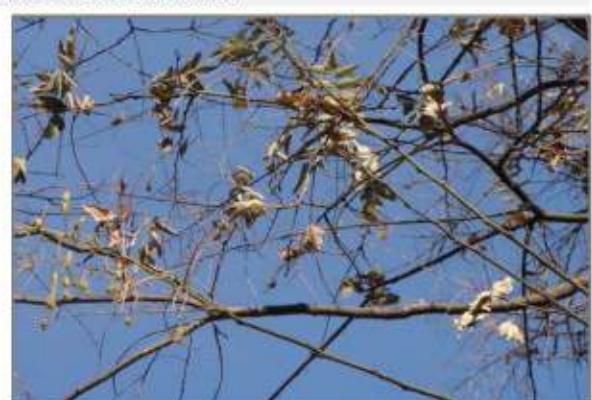
4.b Tamaño foliar

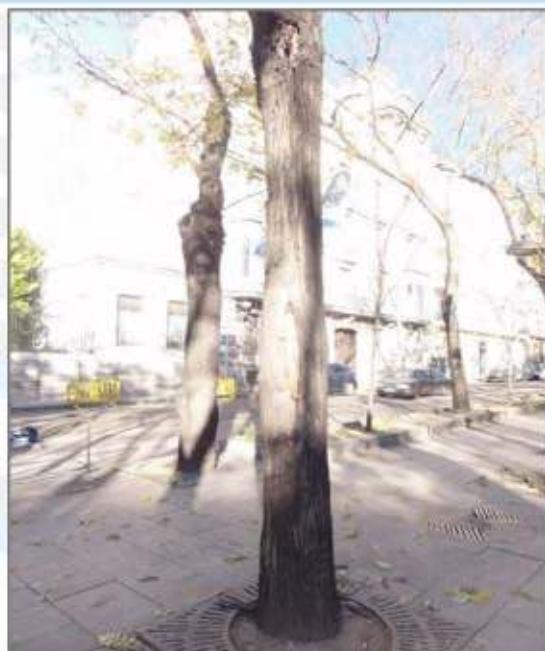
6. Vista general del tronco

1	2	3	4
Ancho	6	-	-	-
Alto	20	-	-	-

Ejemplar maduro, codominante, estructurado, de poco porte, regresión moderada, baja vitalidad, pudriciones muy graves en ramas principales, deficiente unión con tronco y terciados altos sin consolidar. Tronco con cavidades y pudrición muy grave. La base presenta descortezado. Ubicado en zona de alta diana. Escaso valor y funcionalidad.

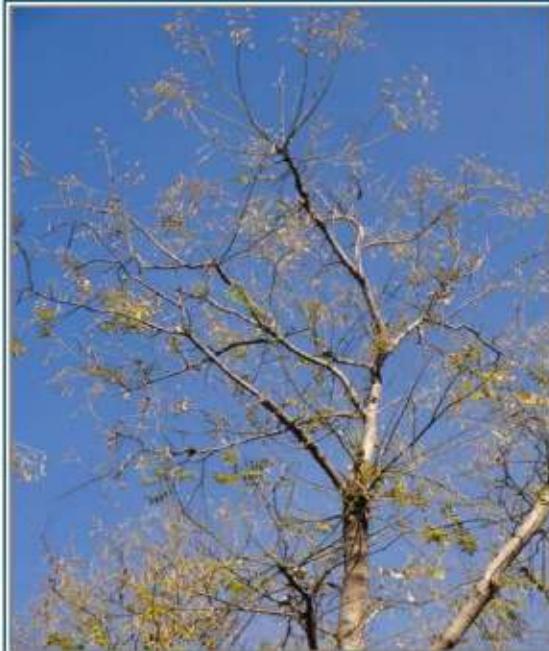
3. Detalle vitalidad del ejemplar

PRESENCIA DE COPA:	Baja
TRANSPARENCIA DE COPA:	Media
REGRESIÓN DE COPA:	Moderada
BROTES EPICÓRMICOS:	Sí, por podas y estrés
COLOR HOJAS:	Normal
TAMAÑO HOJAS:	Normal
CRECIMIENTOS ANUALES:	Pobres
CICATRIZACIÓN:	Pobre
MADERA COMPENSACIÓN-REACCIÓN:	Normal
VALORACIÓN GLOBAL VITALIDAD:	Baja

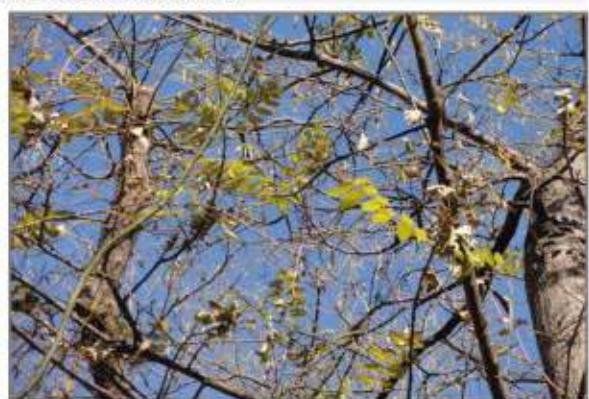
4.b Aspecto de las hojas

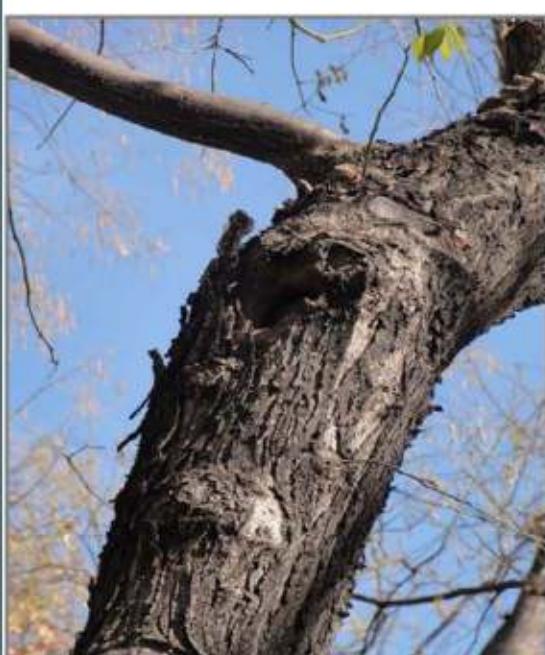
5.a Pudrición en rama

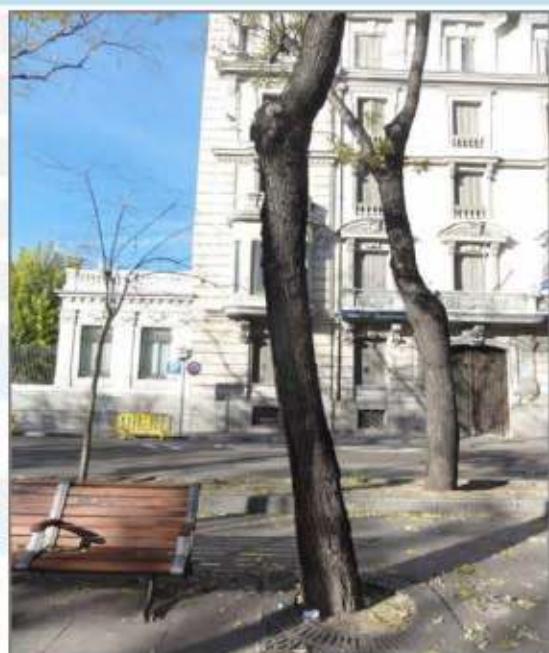
6. Vista general del tronco

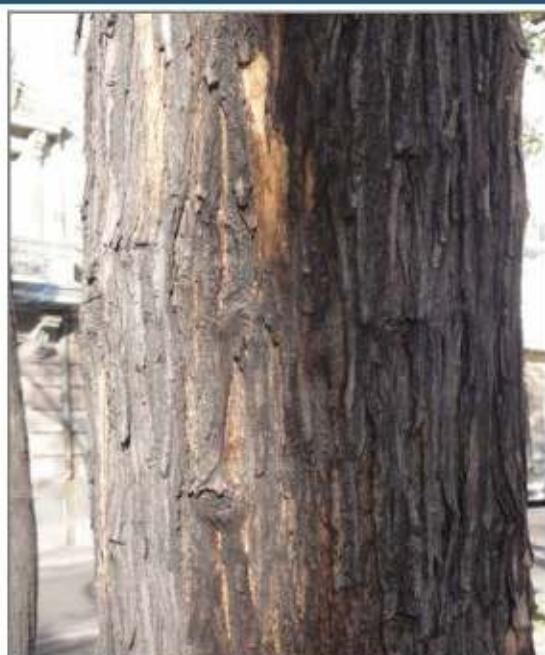
9. Exudación en tronco

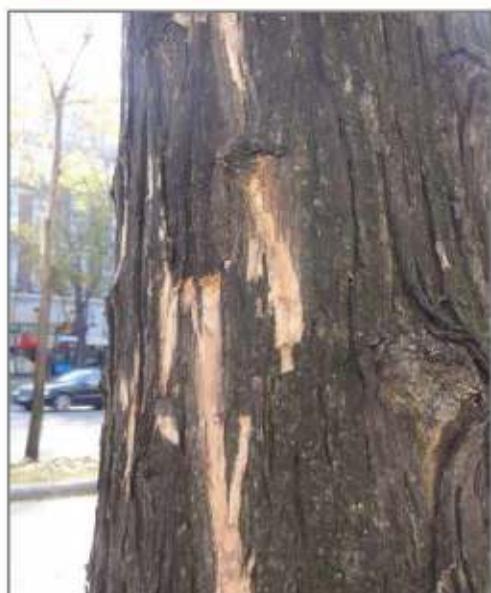
10. Detalle de descortezado superficial, sin alcanzar el cambium vascular

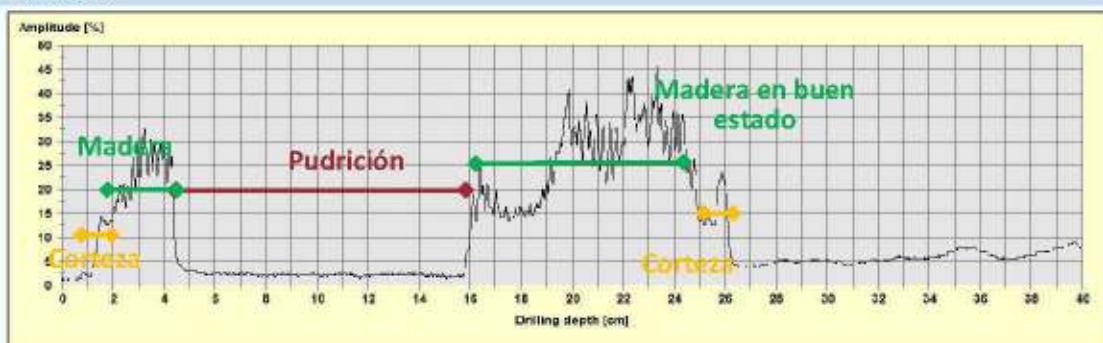
Toma 1. Testificación en rama principal

Prueba realizada en rama principal, a 3 m de altura, sobre tejido vivo y dirección Norte. Se observa amplia zona de cavidad y pudrición en el interior. Últimos 8 cm de pared residual, con diferencias en la resistencia de la madera a la penetración de la varilla.

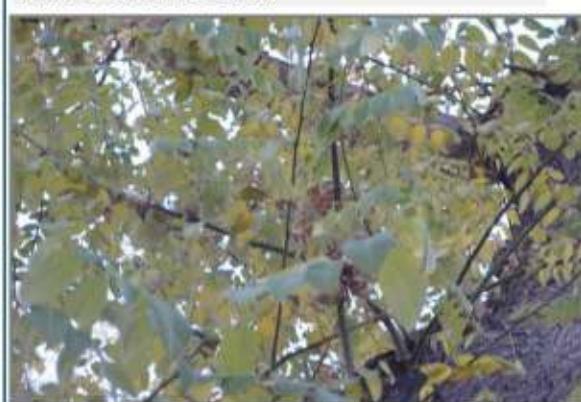
4.a Tamaño foliar

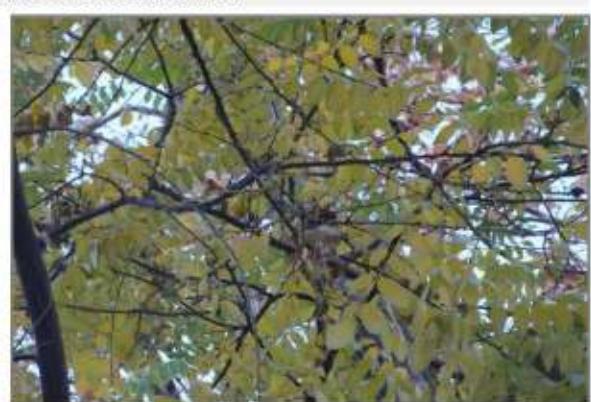
4.b Coloración foliar

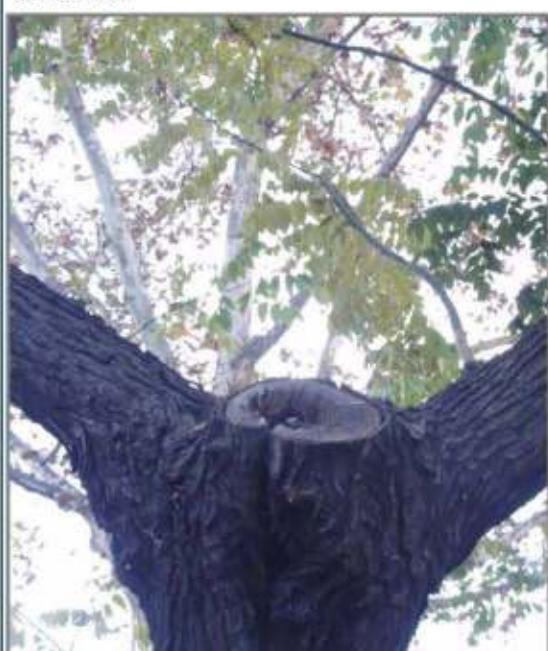
Poco porte. Regresión moderada. Baja vitalidad. Hojas pequeñas. Pudriciones muy graves en unión con el tronco, en ramas principales y altos brazos de palanca sobre paso de peatones. Terciados altos sin consolidar.

5.a Pudrición y cavidad en rama principal y la cruz

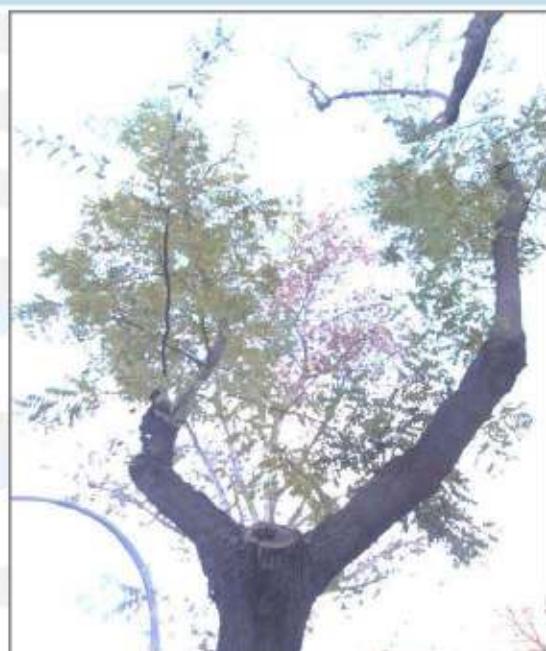
5.b Pudrición muy grave en rama principal

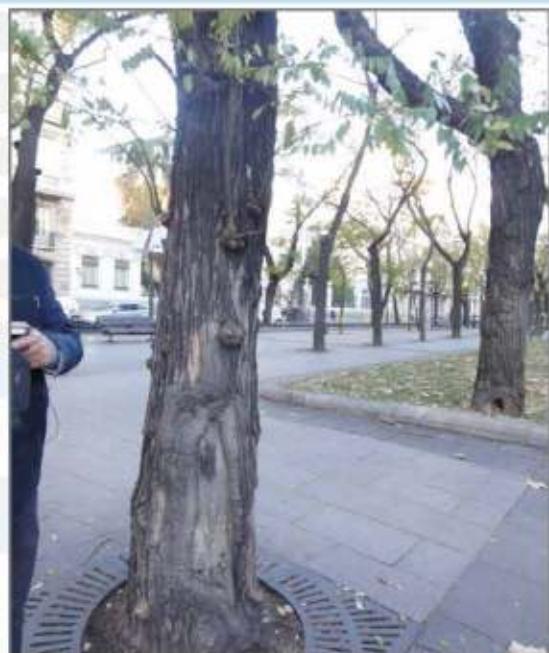
6. Vista general del tronco

Muy deficiente unión con ramas principales. Cavidad y madera vista en amplia zona.

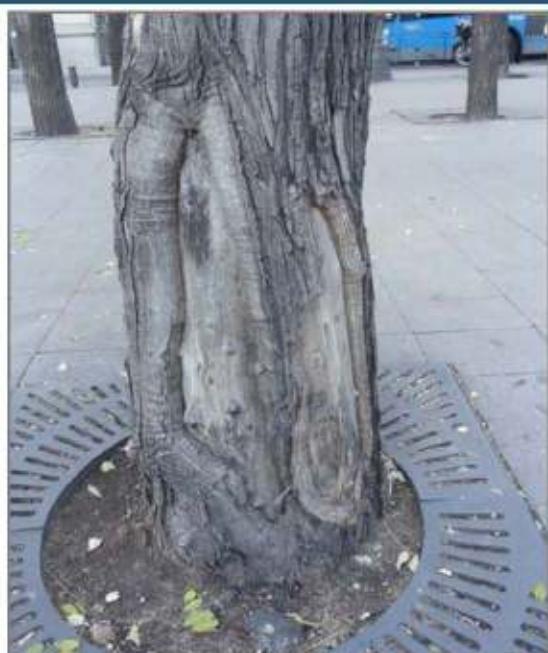
9. Madera vista en la base

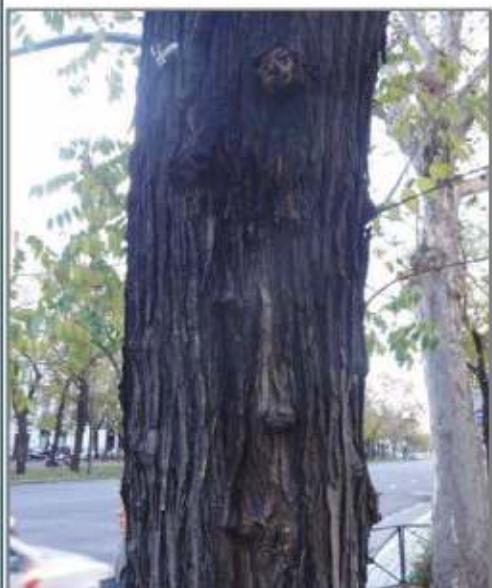
10. Necrosis del tronco

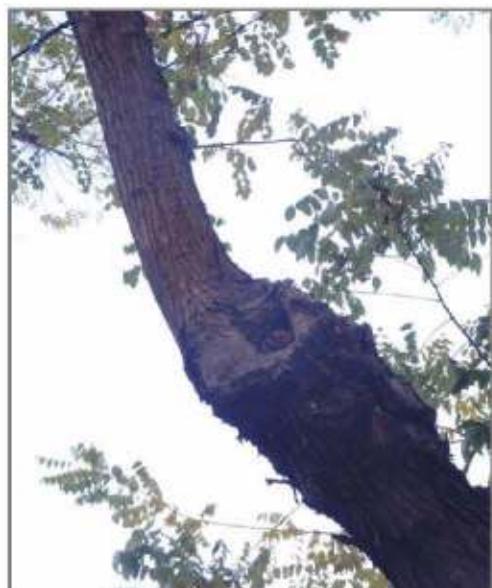
11. Cavidad de rama secundaria. Angulación

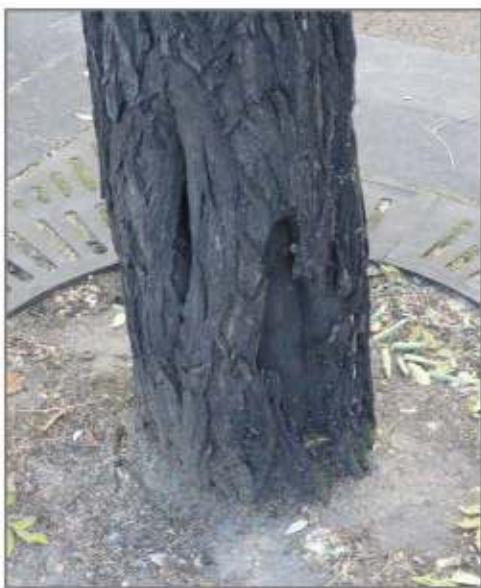
3. Madera vista en base

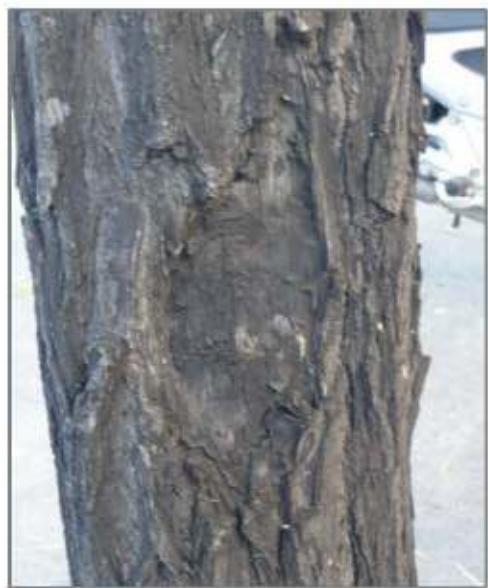
4. Madera vista en tronco

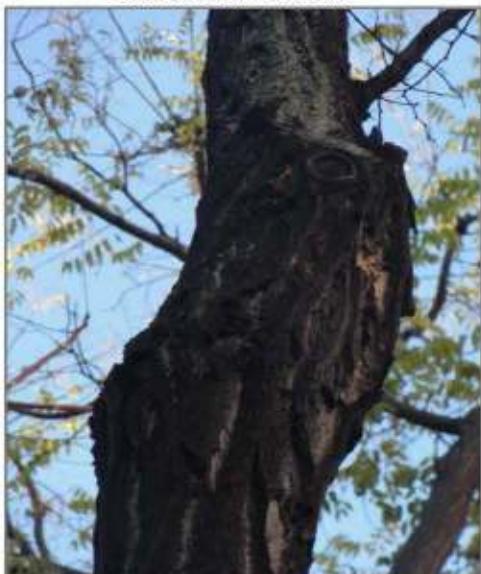
5. Pérdida de rama principal

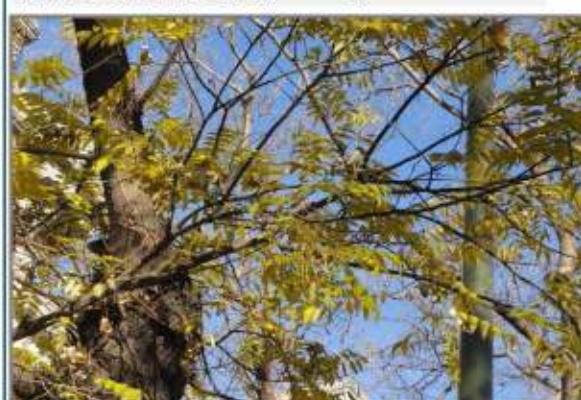
4.a Hojas en abscisión otoñal

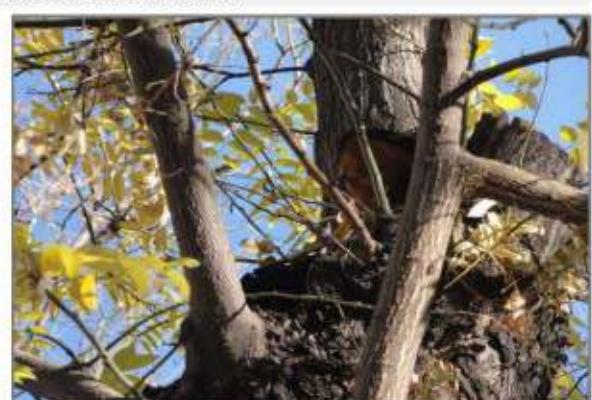
PLAGA	ENFERMEDAD
NOMBRE:	-
GRADO DE AFECCIÓN:	-
DAÑO ESTRUCTURAL:	-
CUERPOS FRUCTÍFEROS	
NOMBRE:	<i>Inonotus hispidus</i>
GRADO DE AFECCIÓN:	Leve
DAÑO ESTRUCTURAL:	Sí
NOMBRE:	-
GRADO DE AFECCIÓN:	-
DAÑO ESTRUCTURAL:	-

4.b Presencia de Inonotus

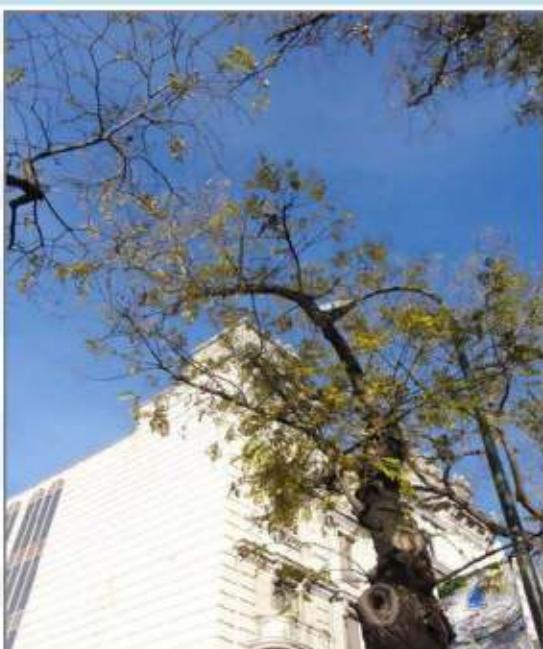
5. Vista general de la copa

PUDRICIONES EN COPA: Muy graves

Poco porte. Regresión severa. Baja vitalidad. Escasa presencia de copa. desmochada. Cavidades y pudriciones muy graves. Clorosis foliar y presencia de Inonotus.

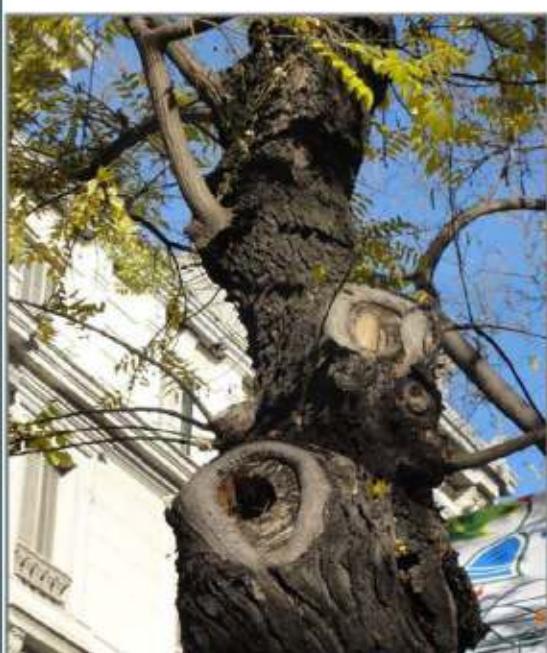
5.a Cavidad en ramas perdidas

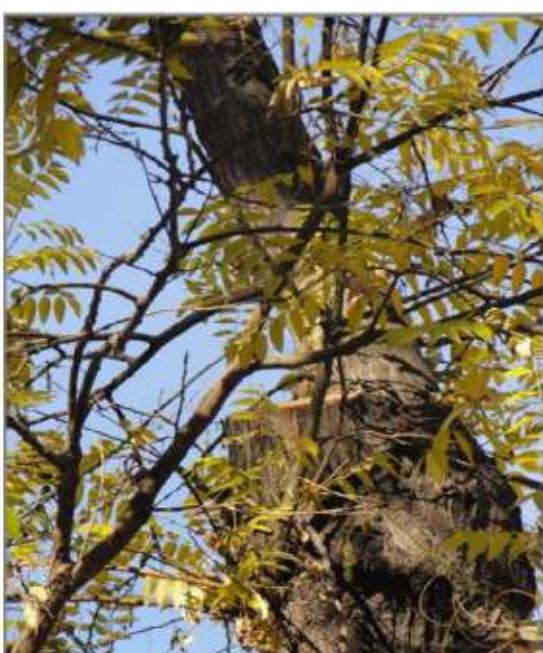
5.b Pérdida de rama secundaria

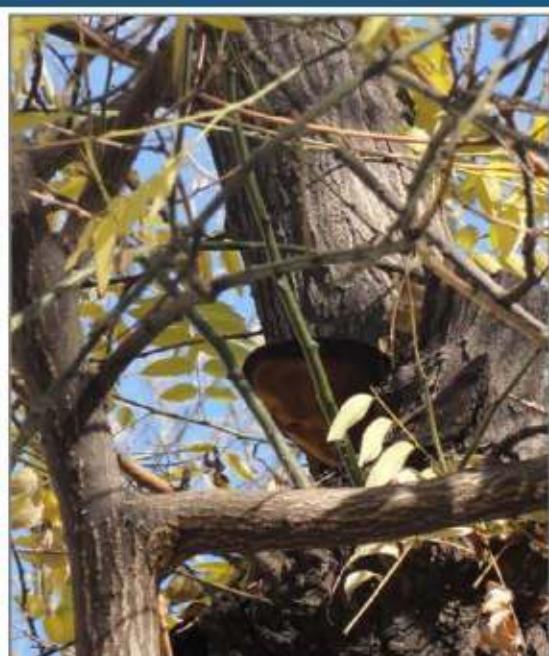
9. Detalle de Inonotus hispidus

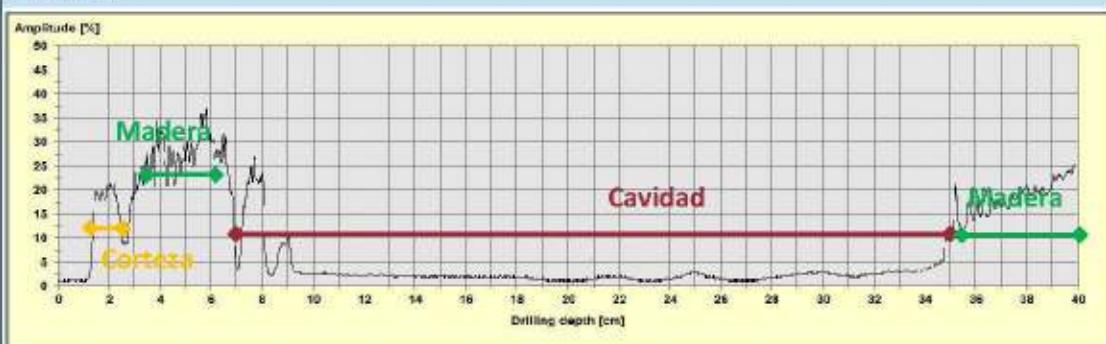
Toma 1. Testificación en tronco

Prueba realizada en el tronco, a 2,2 m de altura, sobre tejido vivo y en dirección oeste. Presenta cavidad interna en 25 cm. Pobres paredes residuales, con 3 cm de espesor por el lado de entrada de la varilla.

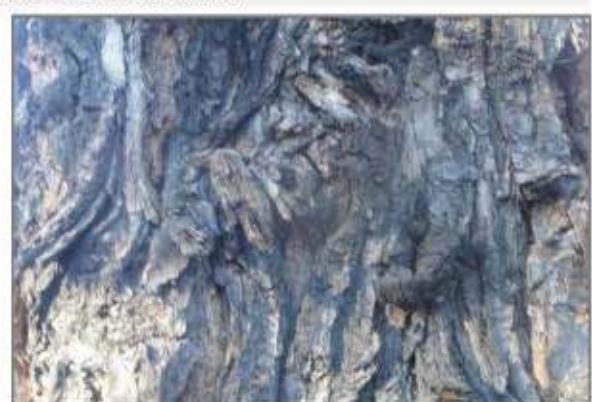
PLAGA	ENFERMEDAD
NOMBRE:	-
GRADO DE AFECCIÓN:	-
DAÑO ESTRUCTURAL:	-
CUERPOS FRUCTÍFEROS	
NOMBRE:	<i>Inonotus hispidus</i>
GRADO DE AFECCIÓN:	Media
DAÑO ESTRUCTURAL:	Sí
DAÑO ESTRUCTURAL:	-

4.a y 4.b. Restos de *Inonotus hispidus* en tronco
