INFORME DE VALORACIÓN DE RIESGO DEL ARBOLADO

<p>1. Vista general del árbol</p>	Castellana	OBJECTID: 721137
	DISTRITO: 6. Tetuán	LOTE: 1
	ESPECIE: <i>Sophora japonica</i>	
	DIANA: Alta	█

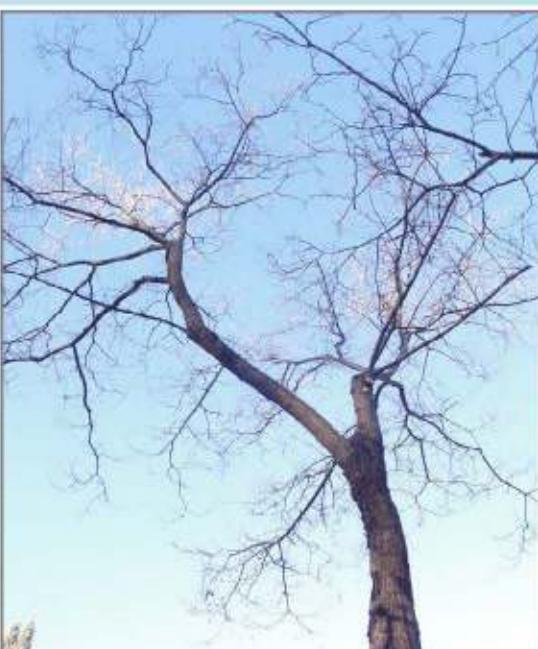
5. Vista general de la copa

PUDRICIONES EN COPA: Severas

Poco porte. Regresión severa. Baja vitalidad. Deficiente unión en el tronco y pudrición con cavidad y escasa presencia de copa con ramaje seco de poco calibre.

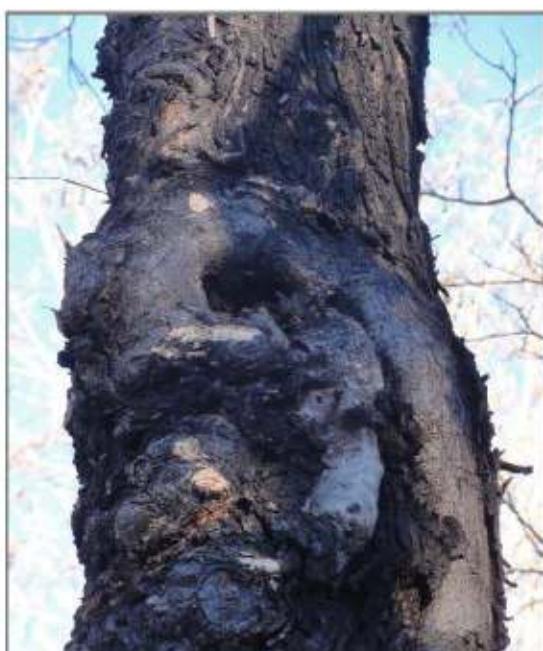
5.b Pudrición muy grave en el tronco. Cavidad

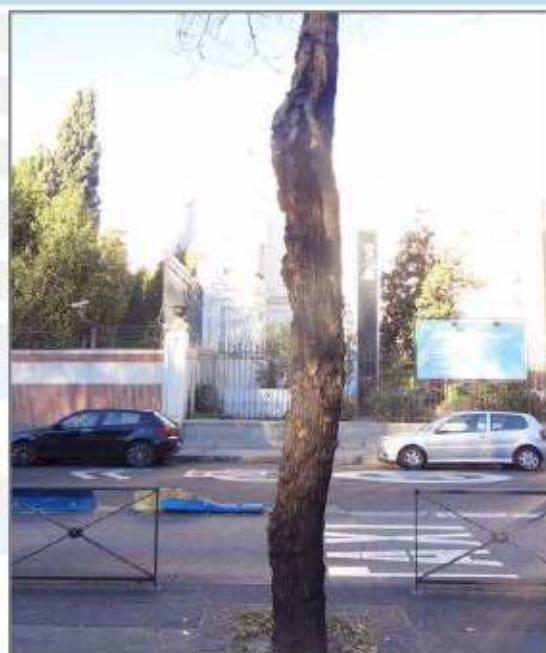
6. Vista general del tronco

Pudrición muy grave en gran zona longitudinal. Presencia de *Inonotus hispidus* en varios puntos. Necrosis cortical. Defectuosa unión con las ramas principales.

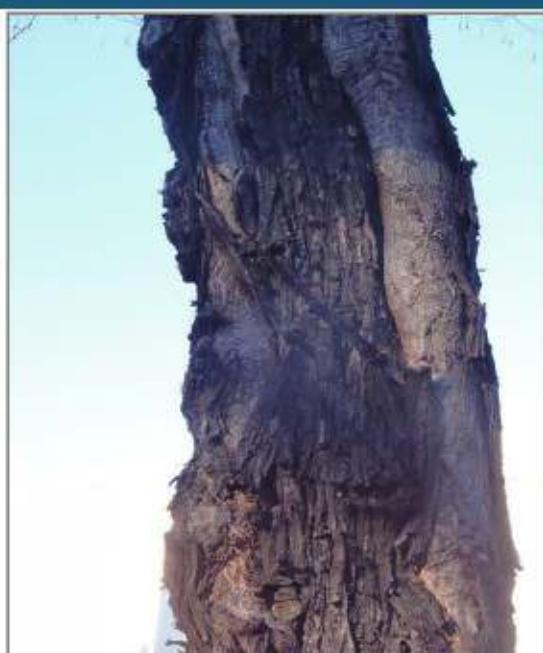
8. Pudrición muy grave en el tronco

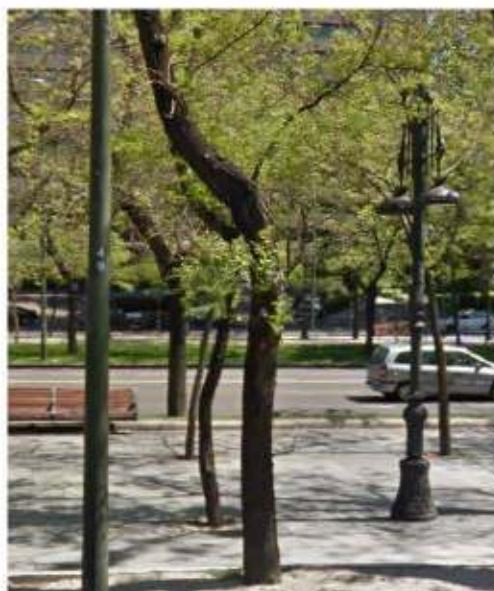
4. Vista de angulación en el tronco

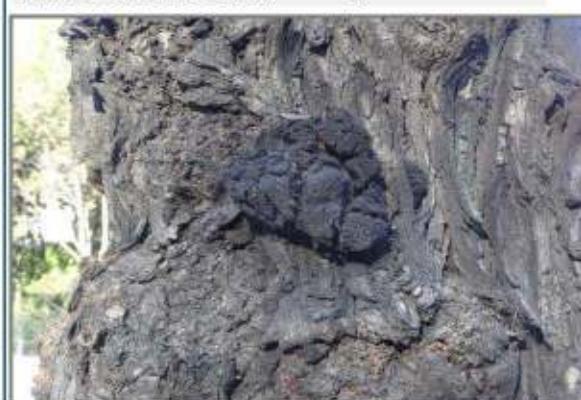
4.a Restos de *Inonotus hispidus* en el tronco

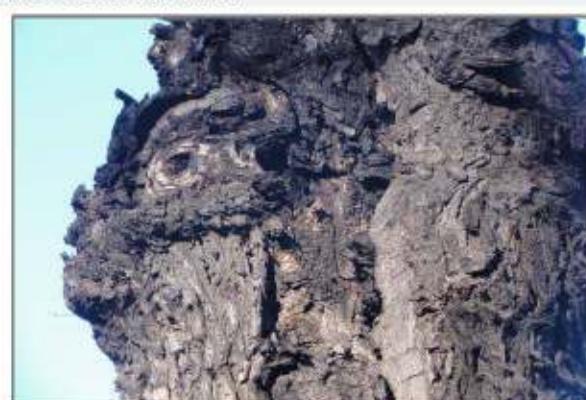
4.b Cavidad y pudrición en la cruz

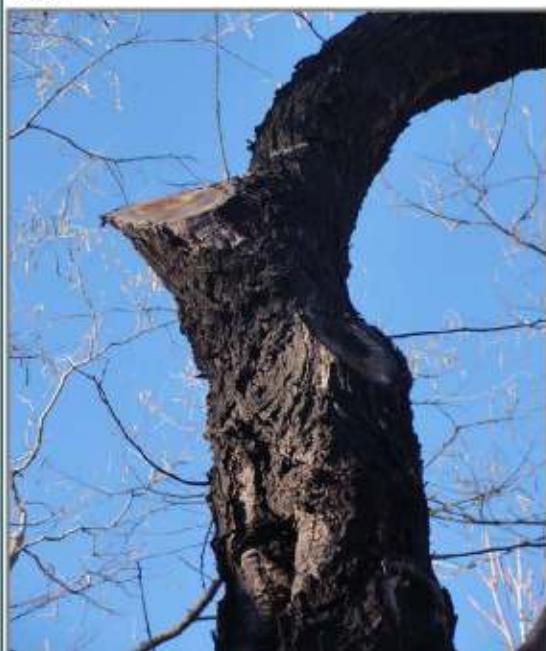
Pérdida de ramas principales.

5.a Pérdida de ramas principales

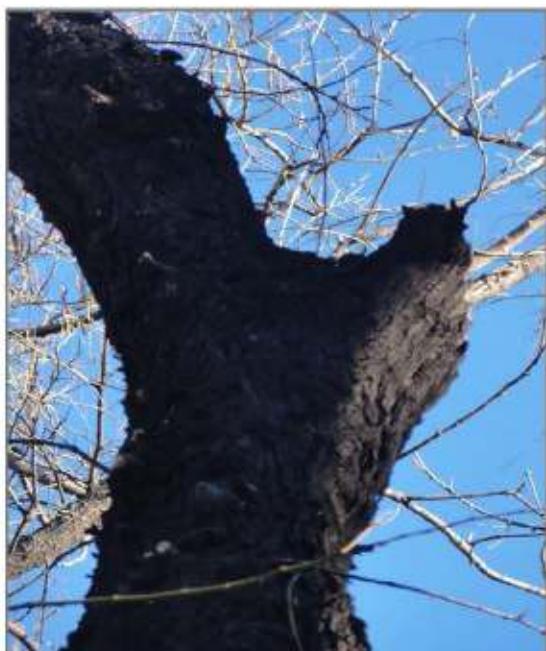
5.b Fractura de rama principal

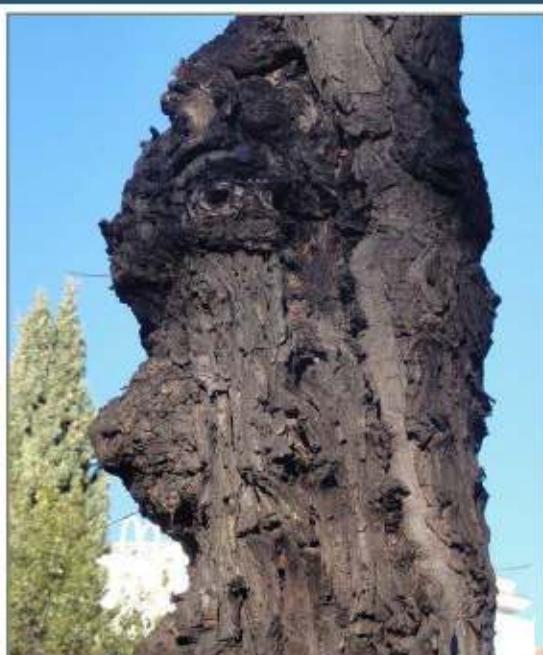
8. Pudrición muy grave en el tronco

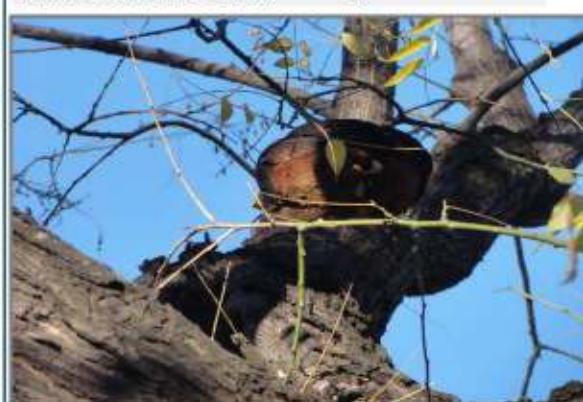
4.a Fructificación de *Inonotus hispidus* en rama

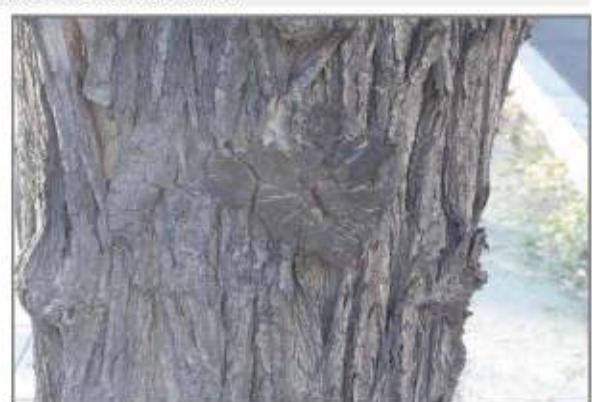
4.b Restos de *Inonotus* en el tronco

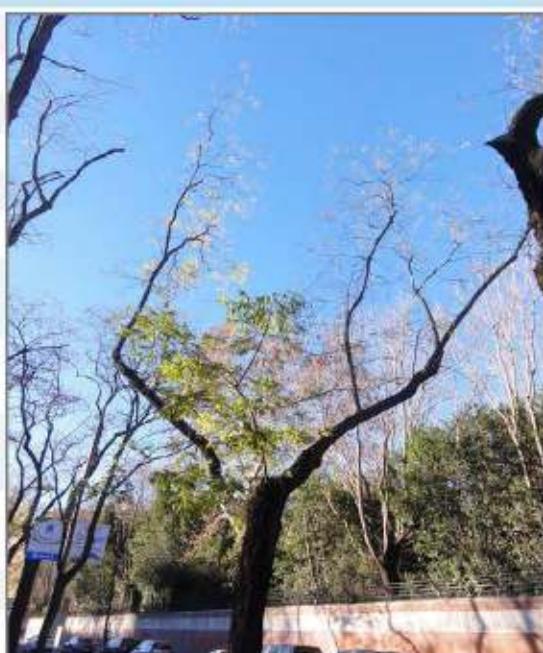
5. Vista general de la copa

PUDRICIONES EN COPA: Muy graves

Poco porte. Regresión severa. Baja vitalidad. Pudriciones graves en la cruz. Presencia de *Inonotus hispidus*. Pérdida de rama principal y ramaje seco de poco calibre.

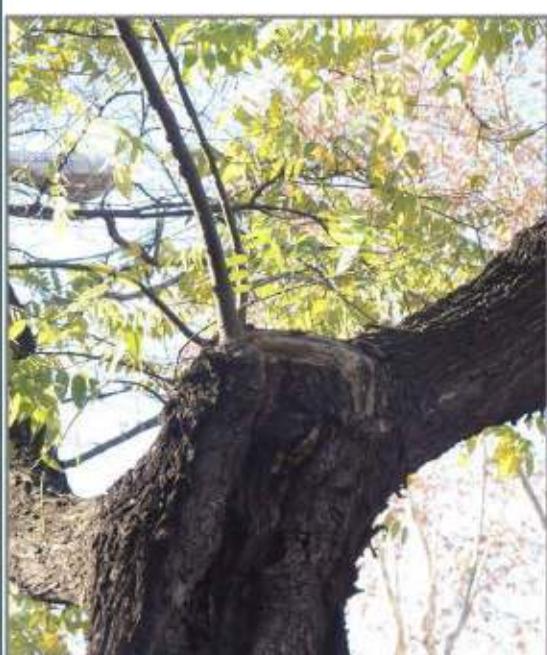
5.a Pérdida de rama principal

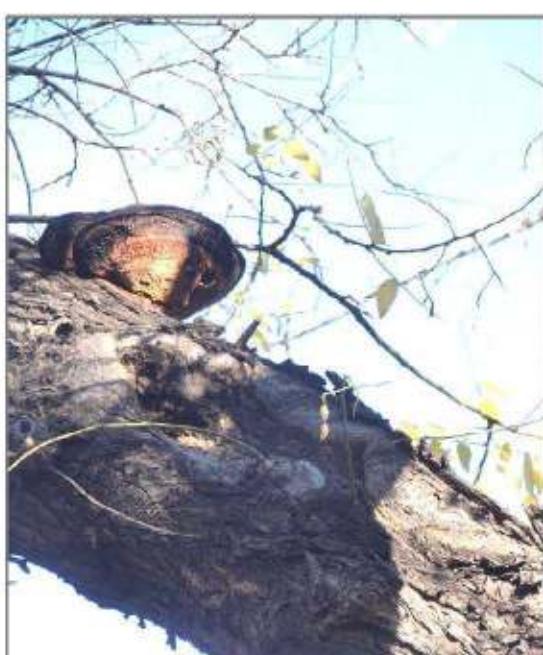
5.b Cavidad e *Inonotus* en rama principal

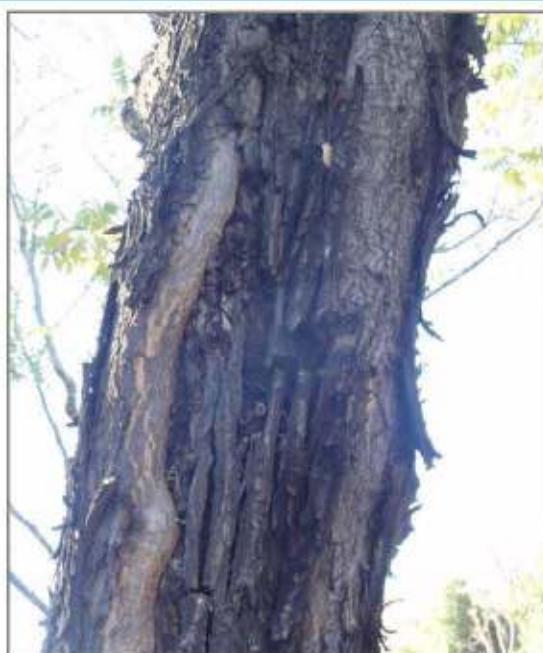
8. Pudrición muy grave en el tronco

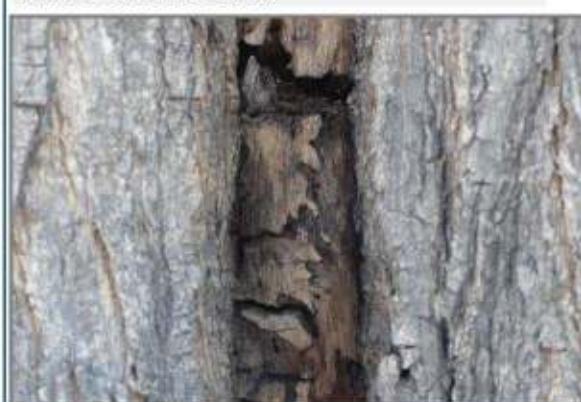
4.a Galerías de insectos en madera expuesta

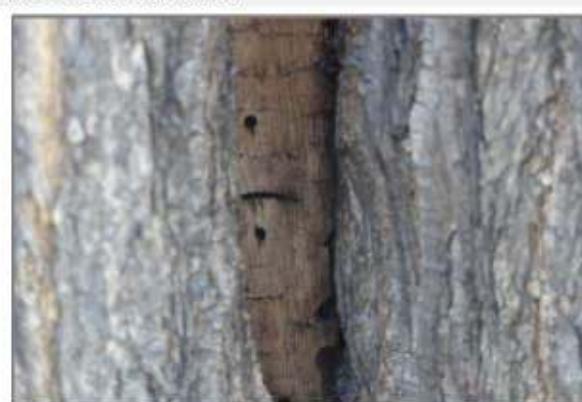
4.b Orificios de Insectos perforadores

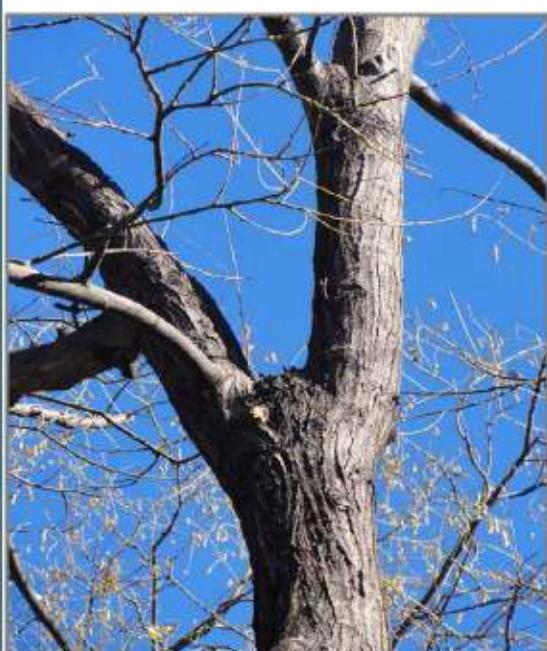
Pinzado general.

5.a Unión de secundarias

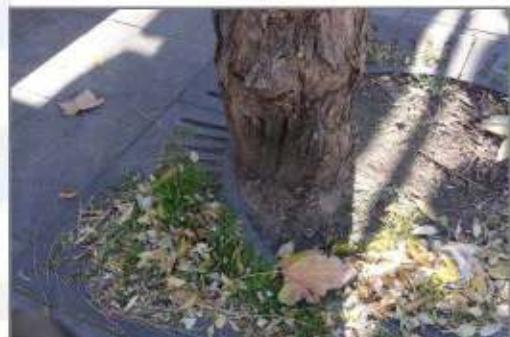
7. Vista general de la base

Ejemplar estructurado, codominante, con regresión moderada, de poco porte y escasa presencia de copa. Pinzado general de ramas secundarias. Pobre aspecto. Presenta un hueco longitudinal en el tronco, con pudrición severa hacia la base y zona radicular, orificios y galerías de insectos perforadores de la madera. Ubicado en zona de alta diana. Escaso valor ornamental y funcionalidad.

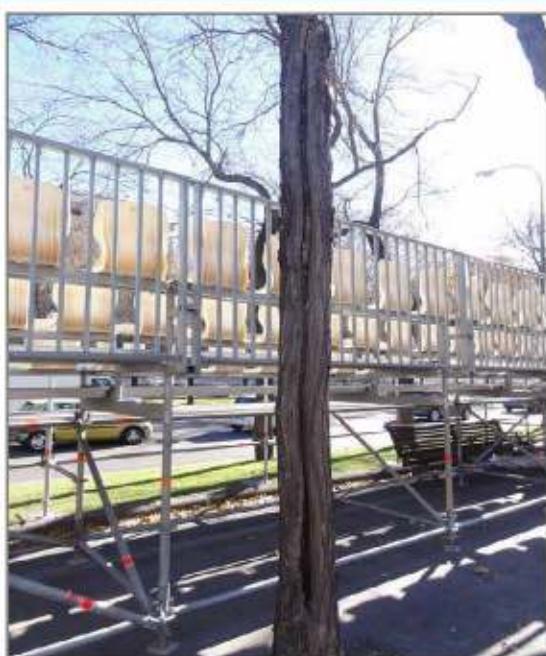
8. Cavidad longitudinal en tronco

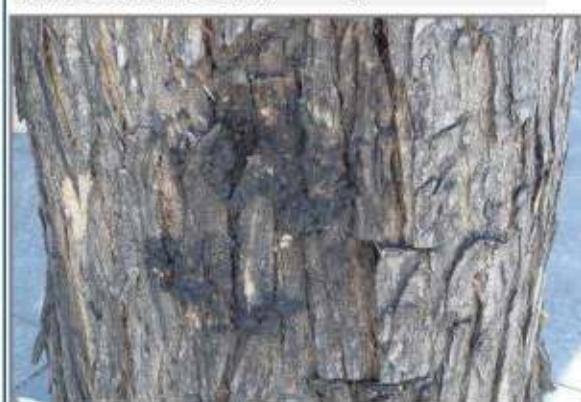
4.a Restos de *Inonotus hispidus* en el tronco

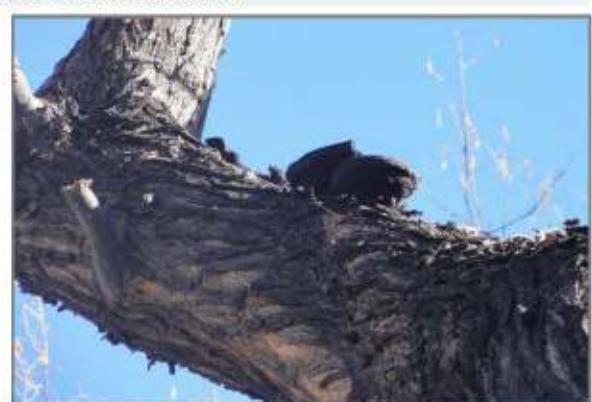
4.b Presencia de *Inonotus* en ramas principales

Pudrición grave.

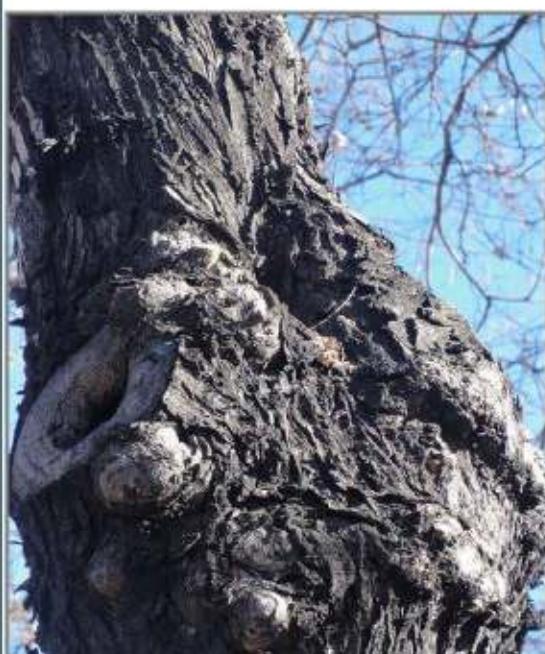
5.a Cavidades en la cruz. Abombamiento

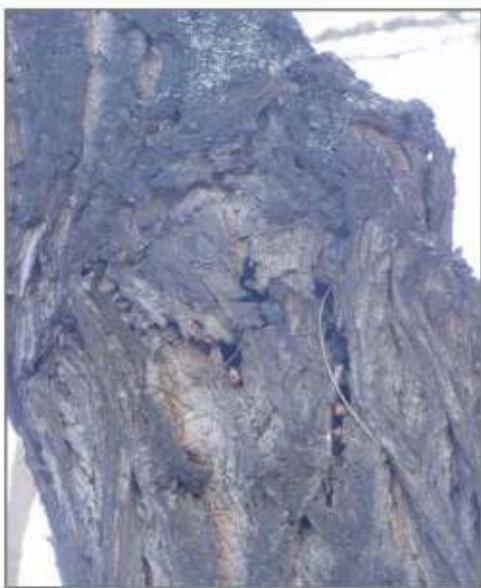
3. Pudrición grave en tronco

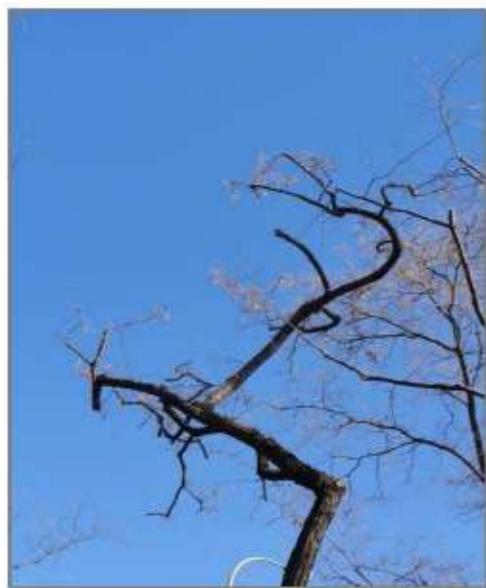
4. Pobre presencia de copa

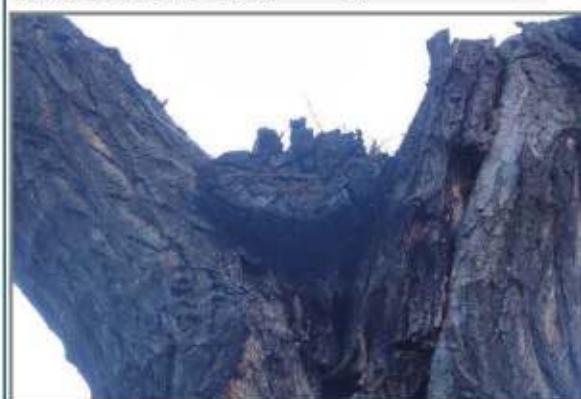
4.a Fructificación de *Inonotus hispidus*

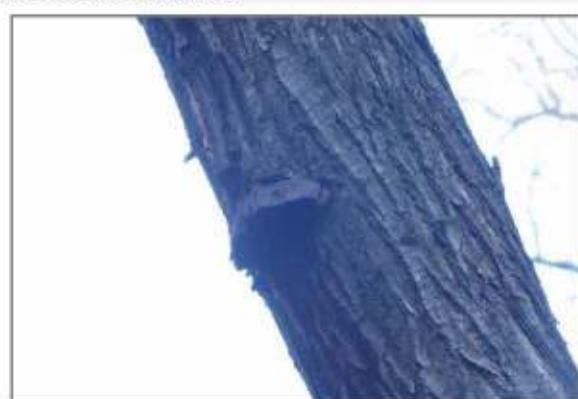
4.b *Inonotus* en rama principal

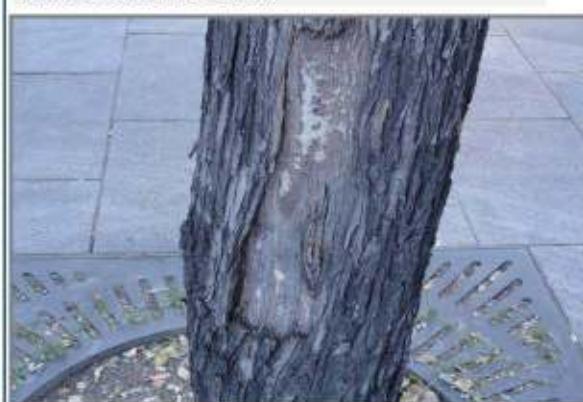
4.a Desaparición del felema de la corteza, sin alcanzar el cambium vascular

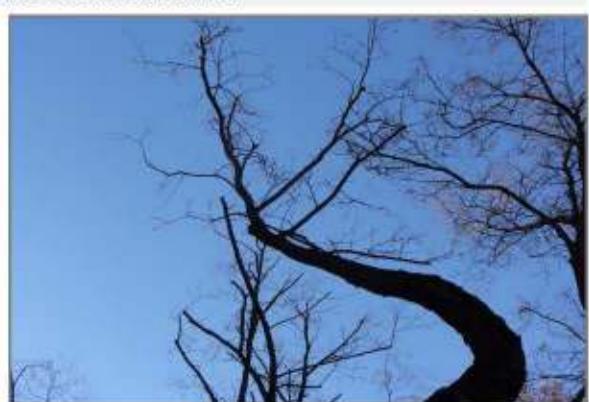
4.b Terciados altos

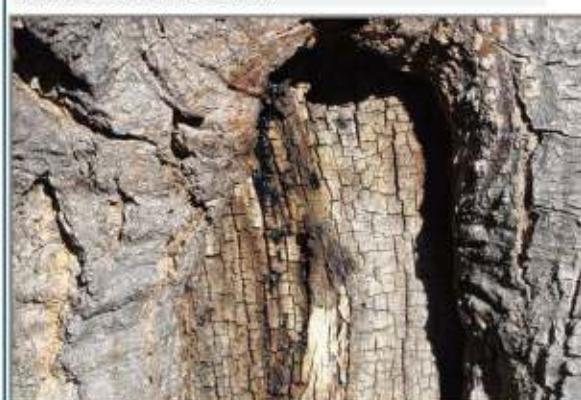
4.a Exudación originada presumiblemente por un proceso infectivo

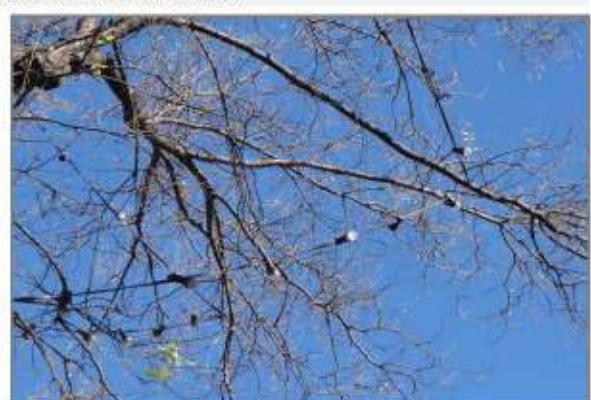
4.b Ramaje seco

Ramaje seco de medio calibre.

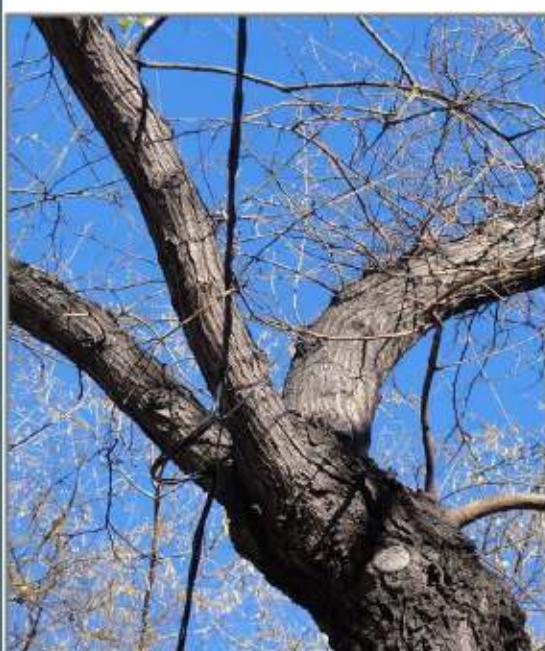
Poco porte. Regresión moderada. Baja vitalidad. Escasa presencia de copa y leve desequilibrio hacia calzada. Deficiente anclaje de ramas principales y ramaje seco de medio calibre.

5.a Deficiente unión de secundarias

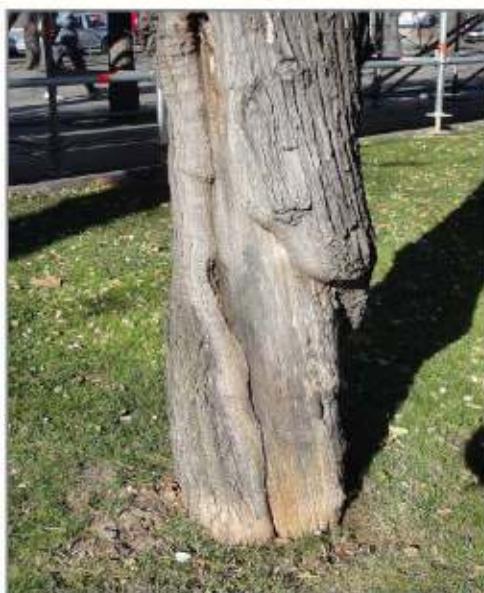
10. Madera vista en base y tronco

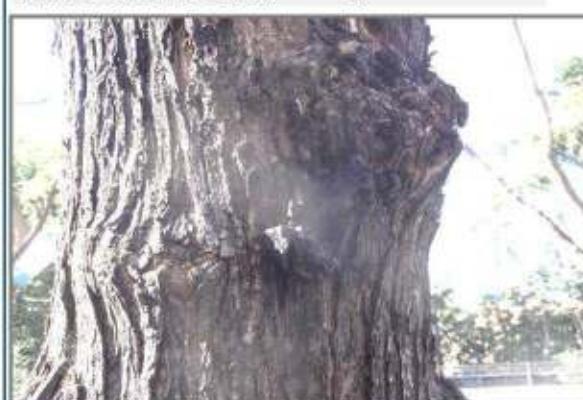
PLAGA	ENFERMEDAD
NOMBRE:	-
GRADO DE AFECCIÓN:	-
DAÑO ESTRUCTURAL:	-
CUERPOS FRUCTÍFEROS	
NOMBRE:	<i>Inonotus hispidus</i>
GRADO DE AFECCIÓN:	Media
DAÑO ESTRUCTURAL:	Sí

4.a Presencia de *Inonotus hispidus* en tronco

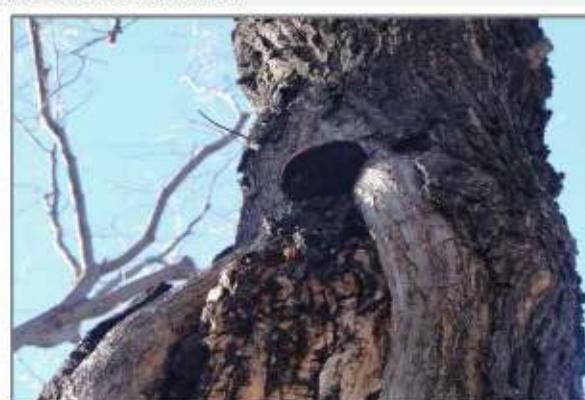
4.b Detalle de *Inonotus hispidus*

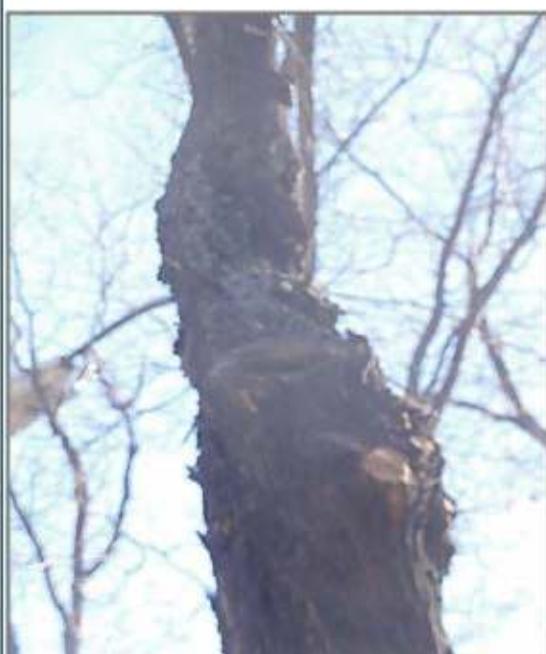
Poco porte. Regresión severa. Baja vitalidad. Pudrición muy grave en unión con tronco y rama principal. Cavidad por pérdida de rama principal. Escasa presencia de copa. Terciados altos.

5.a Pérdida de rama principal. Cavidad

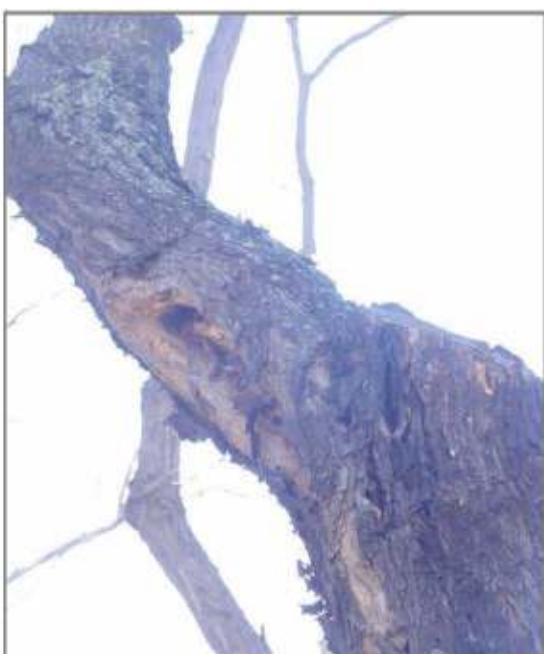
5.b Pudrición en la unión con rama

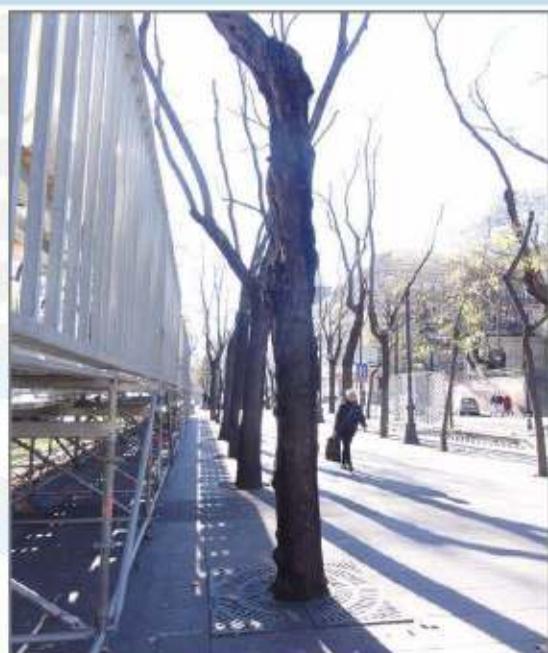
6. Vista general del tronco

Grandes zonas de pudrición. Necrosis cortical y presencia de *Inonotus hispidus* en varios puntos. Deficiente unión con rama principal.

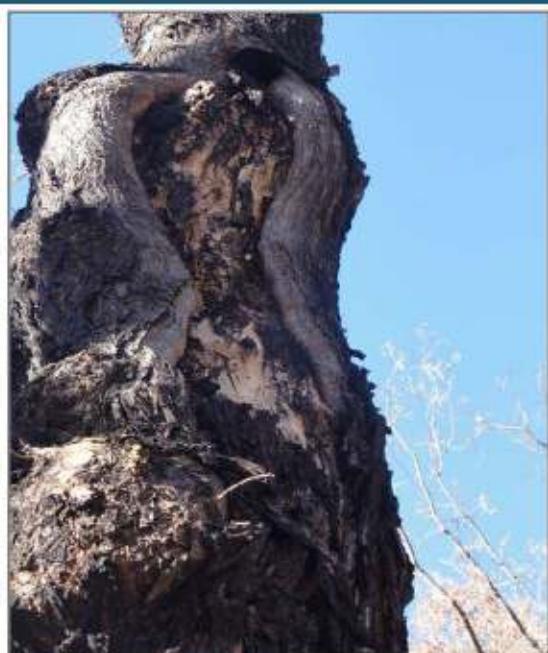
9. Pudrición muy grave en el tronco

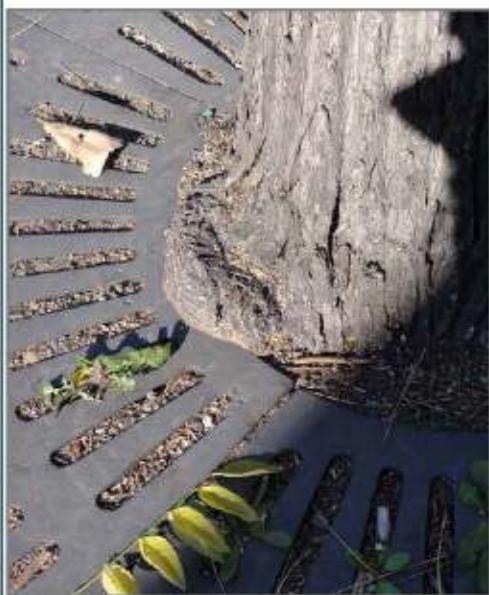
10. Incidencia de rejilla en la base

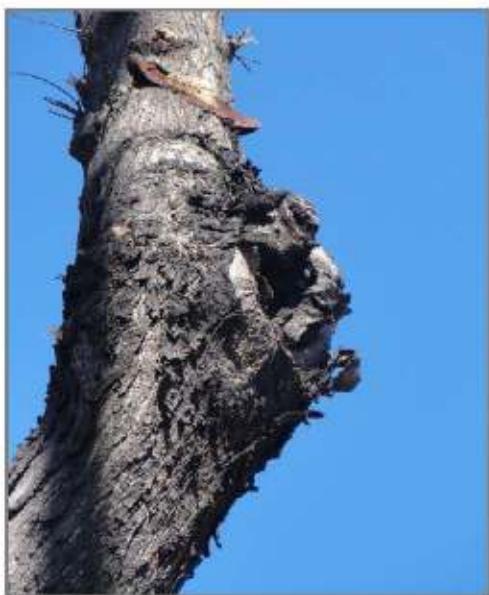
11. Cavidad y angulación en rama principal

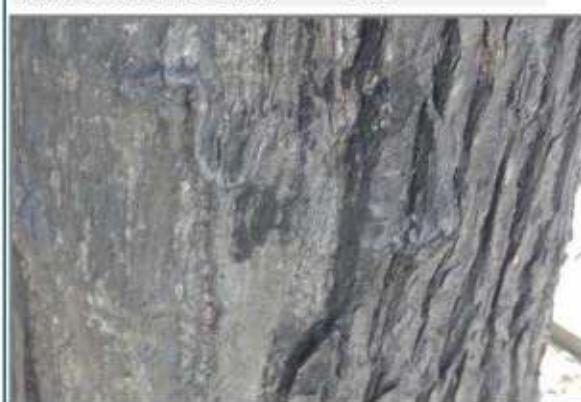
4.a Detalle de madera de callo en antigua herida

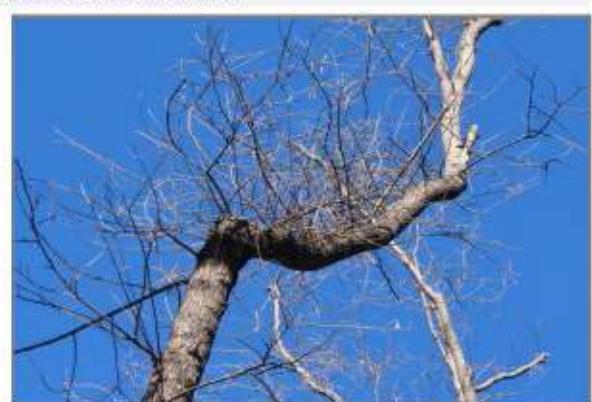
4.b Ramaje seco de poco calibre

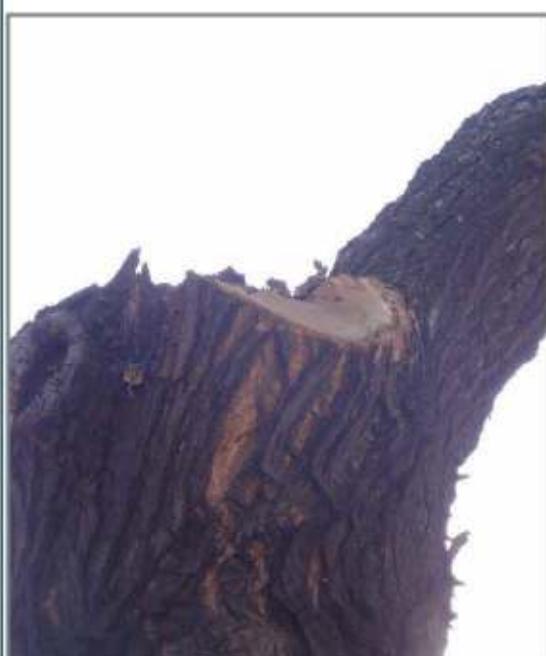
5.a Vista de la cruz

Poco porte, egresión severa y escasa vitalidad. Pérdida de rama principal por fractura. Terciados altos sin consolidar. Ahilamiento leve. Aspecto ruinoso.

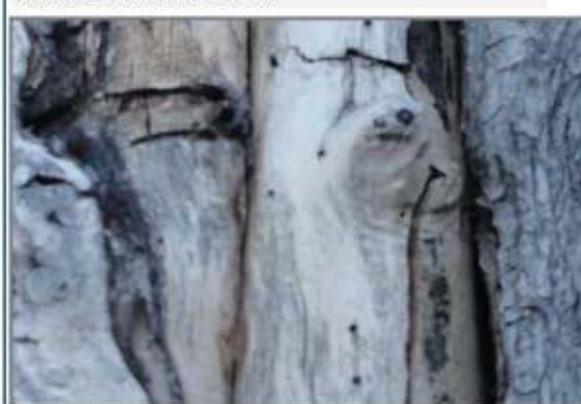
4.a Detalle de orificios de insectos perforadores

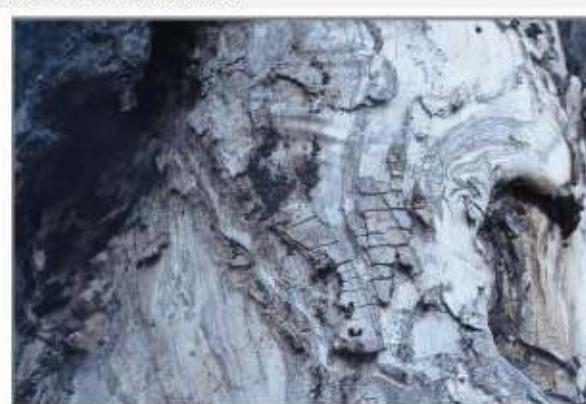
4.b Detalle de galerías de insectos perforadores

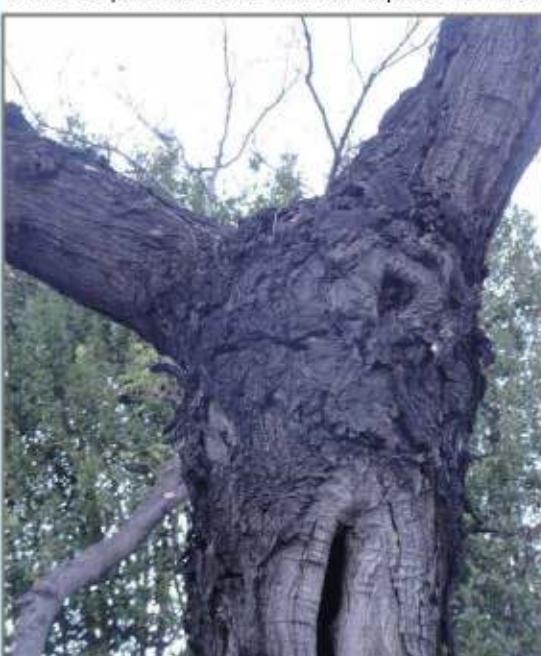
Escasa copa, regresión severa y escasa vitalidad. Pudriciones muy graves en unión con el tronco y muy deficiente unión. Pinzado general de secundarias. Escasa presencia de copa. Ahilamiento leve y alto brazo de palanca sobre calzada. Aspecto ruinoso.

5.a Deficiente anclaje de ramas principales

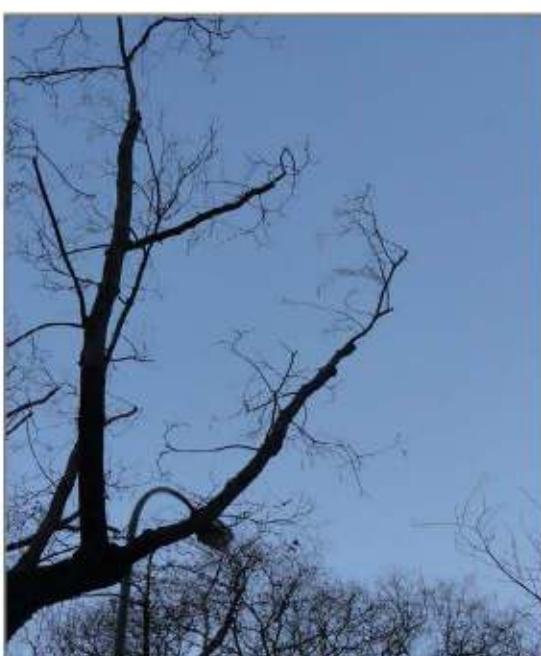
5.b Altos brazos de palanca sobre calzada

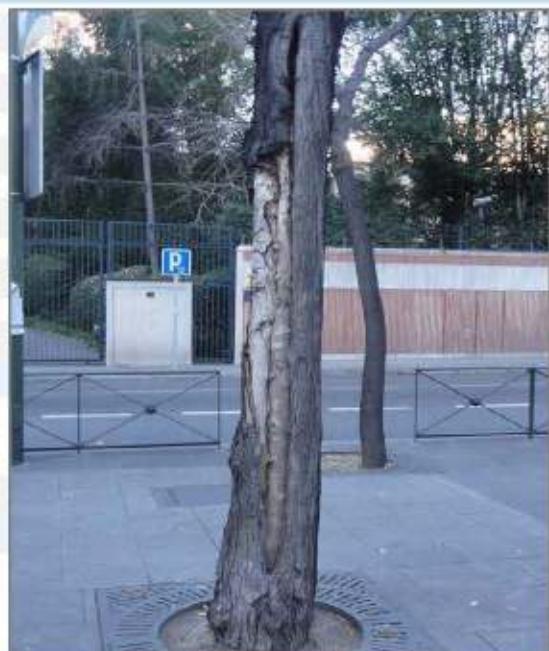
6. Vista general del tronco

Gran zona de madera muerta y vista. Necrosis cortical. Ruinoso. Muy deficiente anclaje con ramas principales. Cavidad importante.
