INFORME DE VALORACIÓN DE RIESGO DEL ARBOLADO

Castellana **OBJECTID:** 721391

DISTRITO: 7.Chamberí LOTE: 1

ESPECIE: *Sophora japonica*

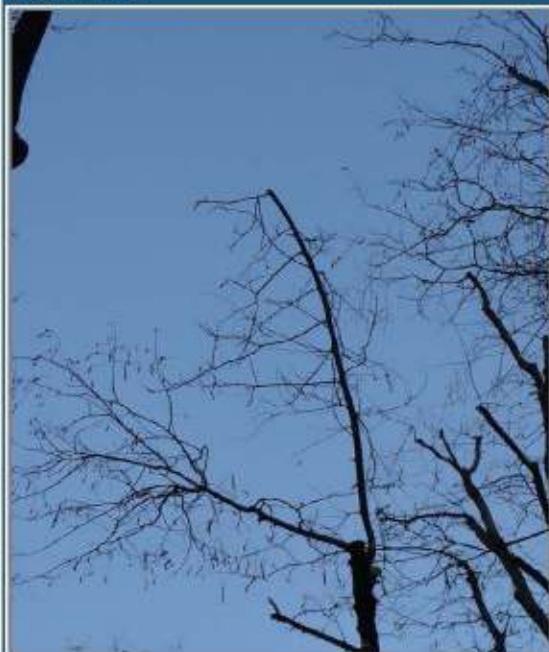
3. Detalle vitalidad del ejemplar

PRESENCIA DE COPA:	Alta
TRANSPARENCIA DE COPA:	Baja
REGRESIÓN DE COPA:	Severa
BROTES EPICÓRMICOS:	Sí, por podas y estrés
COLOR HOJAS:	-
TAMAÑO HOJAS:	-
CRECIMIENTOS ANUALES:	Pobres
CICATRIZACIÓN:	Pobre
MADERA COMPENSACIÓN-REACCIÓN:	Pobre
VALORACIÓN GLOBAL VITALIDAD:	Baja

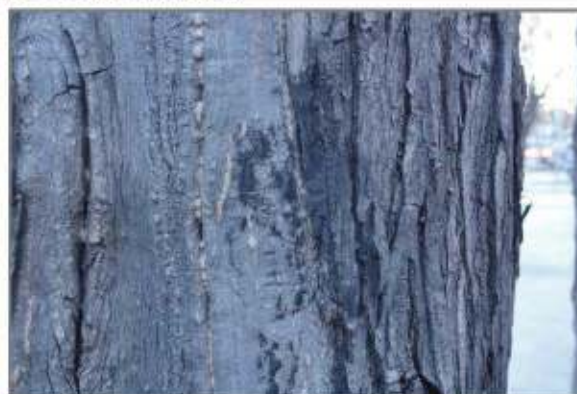
4.b Detalle de madera de callo

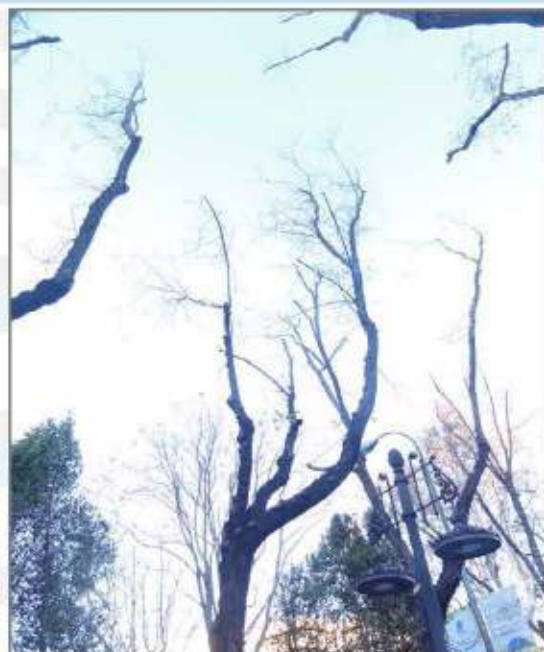
5. Vista general de la copa

Deficiente unión en el tronco.

Escasa presencia de copa. Regresión severa y poca vitalidad. Deficiente unión en el tronco. *Inonotus hispidus*. Terciados altos. Ramaje seco de poco calibre. Ahilamiento leve.

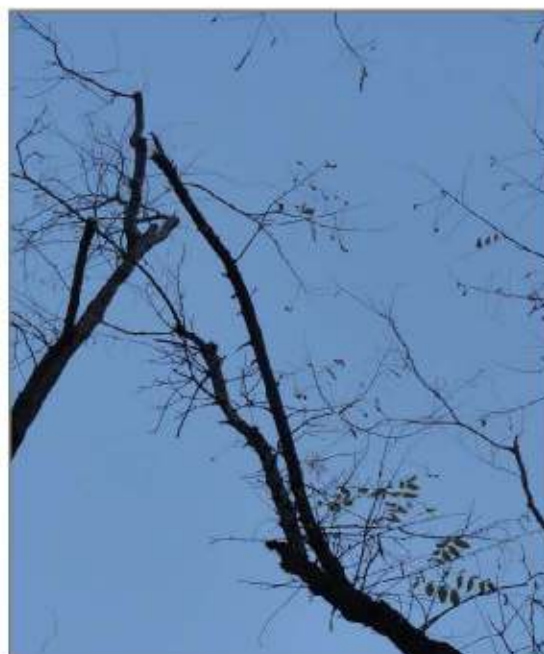
5.b Ahilamiento leve

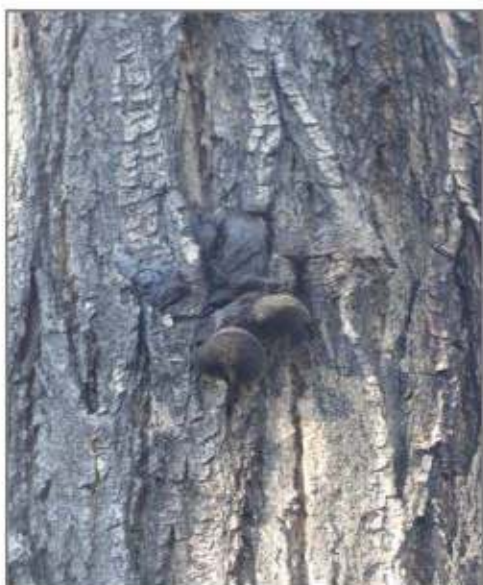
3. *Inonotus hispidus* en tronco

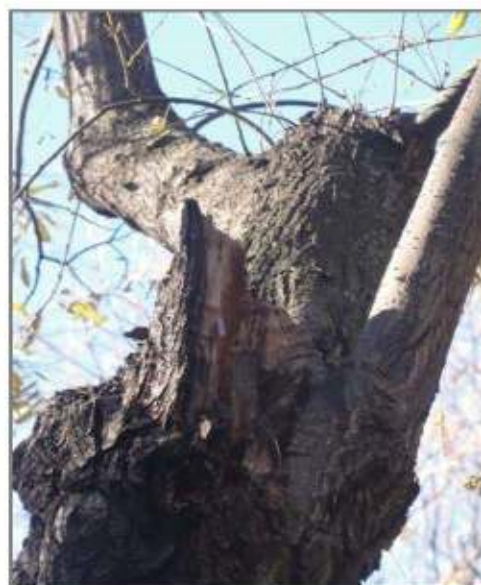
4. Rotura de rama y pudrición

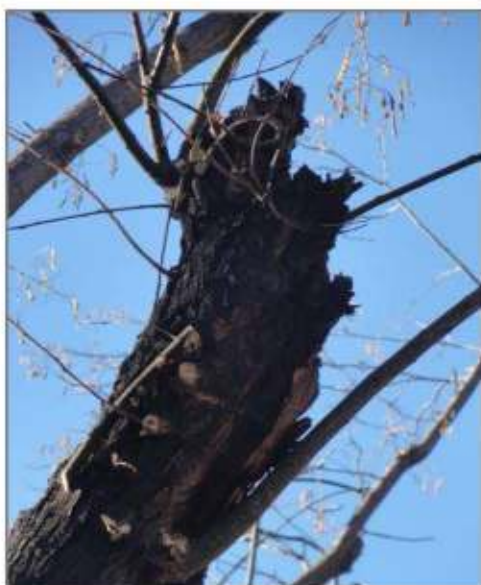
3. Fractura de rama principal

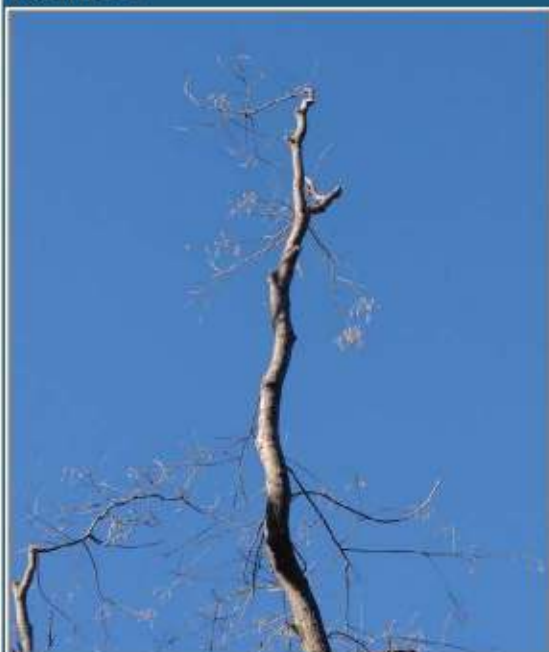
3. Detalle vitalidad del ejemplar

PRESENCIA DE COPA:	Baja
TRANSPARENCIA DE COPA:	Media
REGRESIÓN DE COPA:	Severa
BROTES EPICÓRMICOS:	Sí, por podas y estrés
COLOR HOJAS:	-
TAMAÑO HOJAS:	-
CRECIMIENTOS ANUALES:	Pobres
CICATRIZACIÓN:	Pobre
MADERA COMPENSACIÓN-REACCIÓN:	Pobre
VALORACIÓN GLOBAL VITALIDAD:	Baja

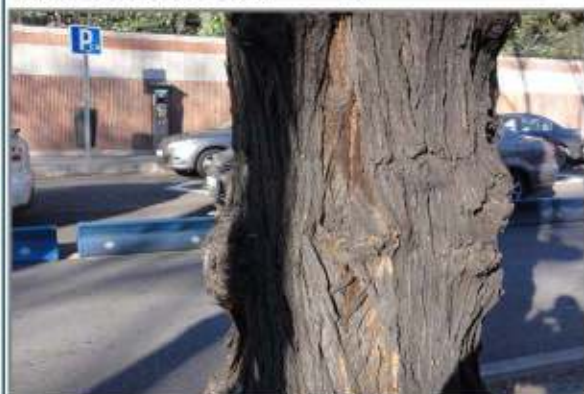
4.a Necrosis cortical del tronco

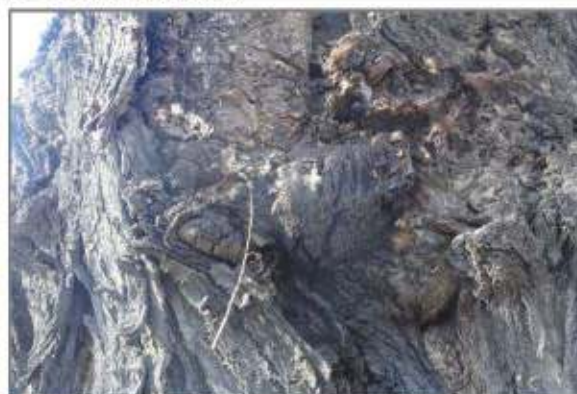
4.b Presencia de *Inonotus hispidus* en tronco

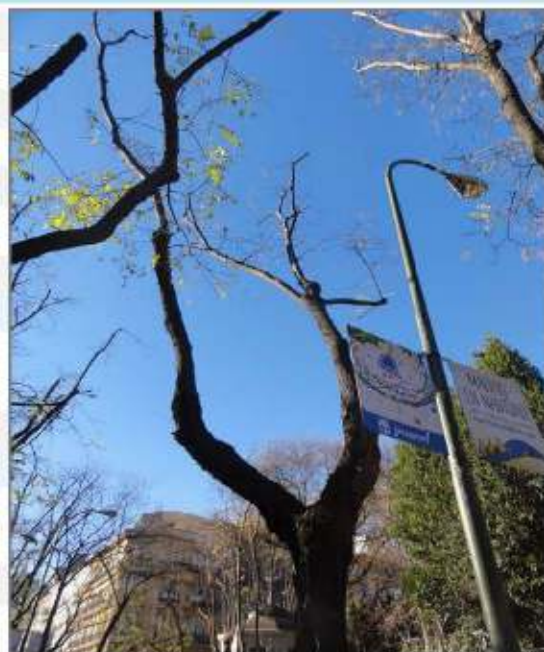
5. Vista general de la copa

PUDRICIONES EN COPA: Graves

Poco porte. Regresión severa. Baja vitalidad. Ahilamiento moderado. Alto brazo de palanca sobre el paseo. Pudriciones graves en ramas principales. Deficiente unión con el tronco. Terciados altos y escasa presencia de copa.

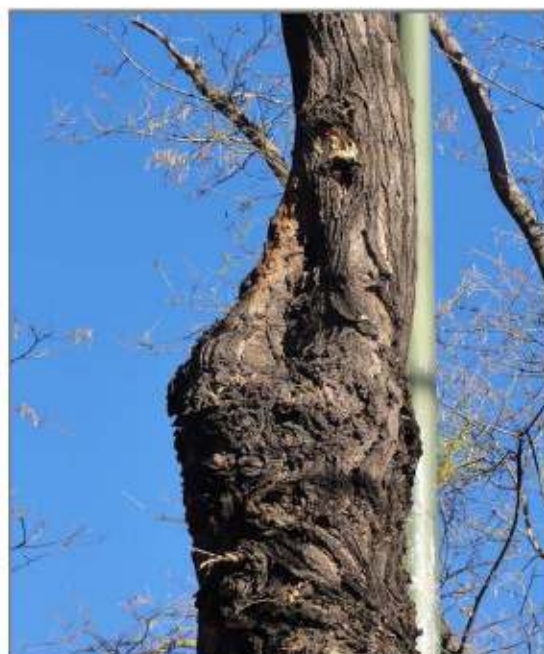
5.b Pudrición en rama principal

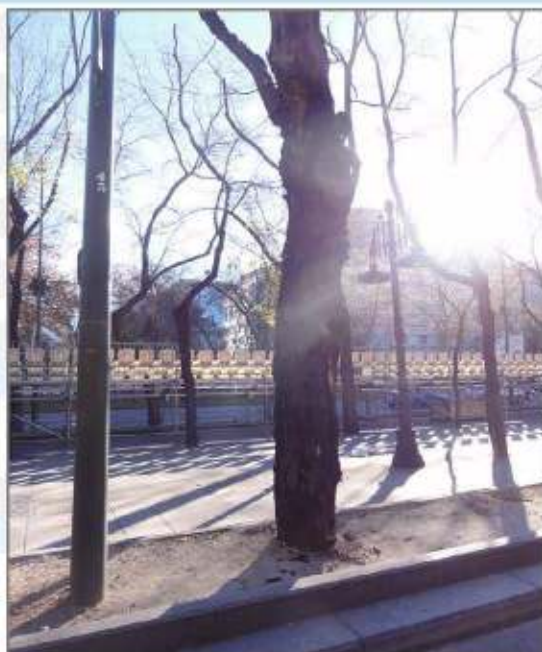
6. Vista general del tronco

Pudriciones muy graves en amplia zona. Deficiente unión con ramas principales y presencia de *Inonotus hispidus* en varios puntos.

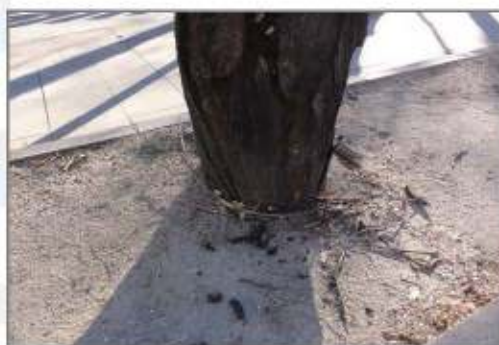
7. Vista general de la base

Pudrición grave en la base y descortezado.

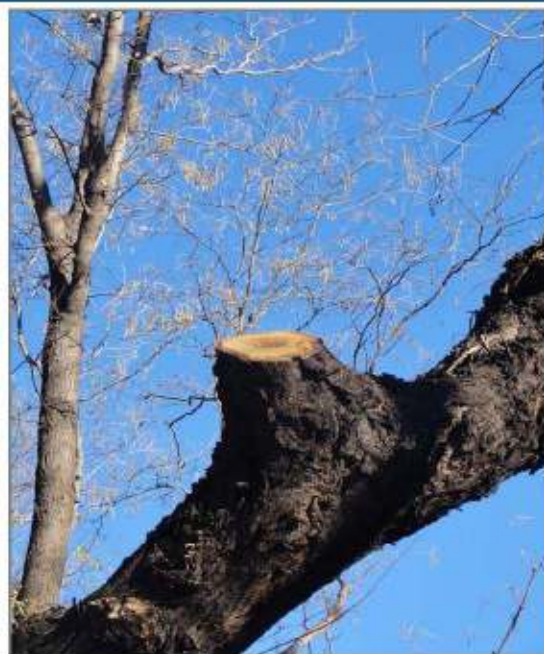
9. Pérdida de rama principal

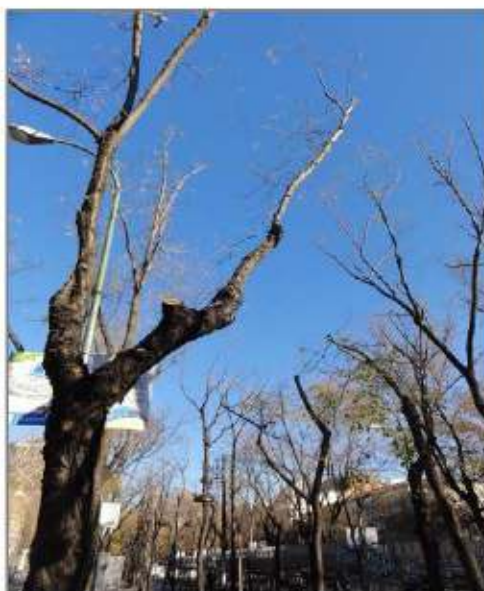
10. Desequilibrio hacia la calzada

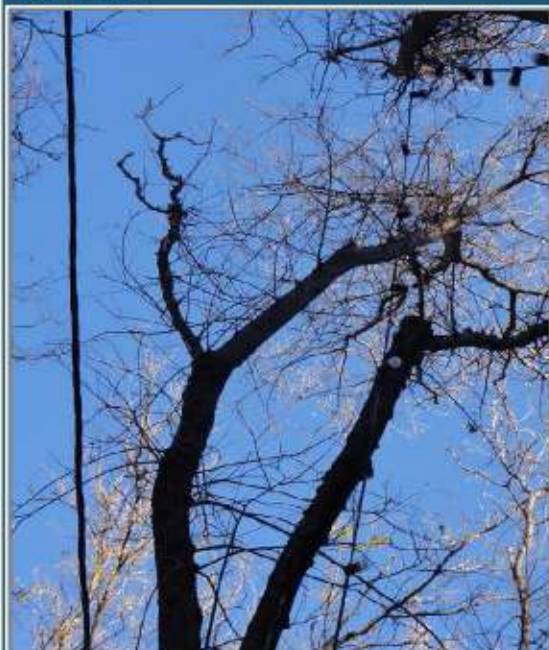
3. Detalle vitalidad del ejemplar

PRESENCIA DE COPA:	Alta
TRANSPARENCIA DE COPA:	Baja
REGRESIÓN DE COPA:	Severa
BROTES EPICÓRMICOS:	Sí, por podas y estrés
COLOR HOJAS:	-
TAMAÑO HOJAS:	-
CRECIMIENTOS ANUALES:	Pobres
CICATRIZACIÓN:	Pobre
MADERA COMPENSACIÓN-REACCIÓN:	Normal
VALORACIÓN GLOBAL VITALIDAD:	Baja

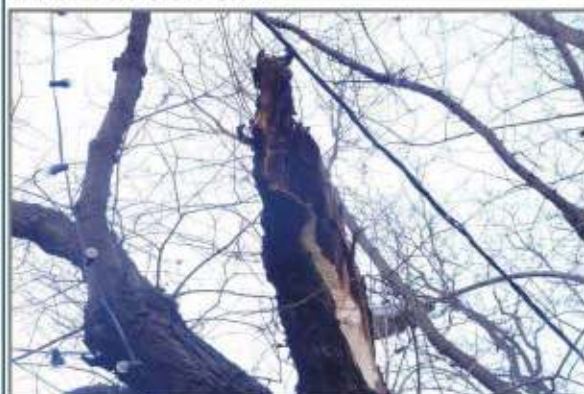
4.a Rama principal fracturada con pudrición y cavidad interna

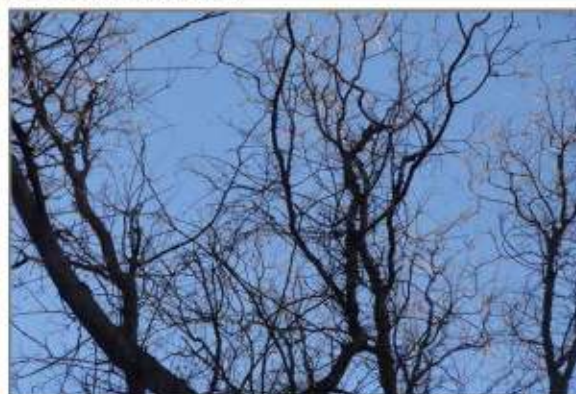
4.b Ramaje seco de medio calibre

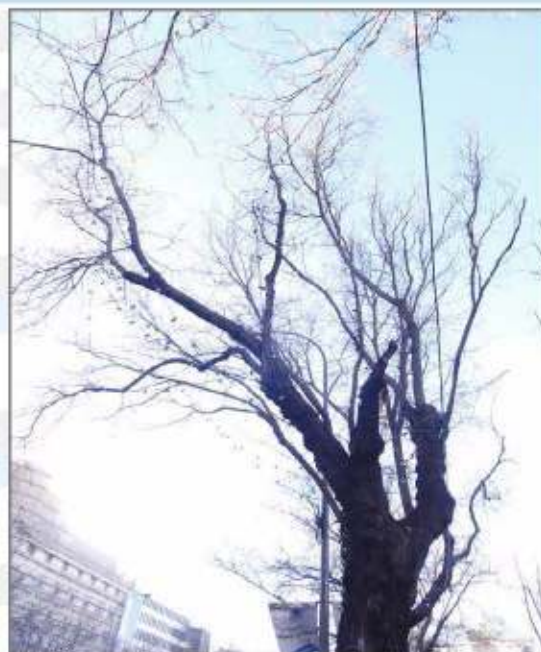
5. Vista general de la copa

PUDRICIONES EN COPA:	Muy graves
----------------------	------------

Poco porte. Regresión severa. Baja vitalidad. Pudriciones importantes en grandes ramas. Pérdida de una por fractura. Cavidades varias en ramas principales. Altos brazos de palanca y desequilibrio hacia calzada. Deficiente unión en el tronco. Ramaje seco de medio calibre.

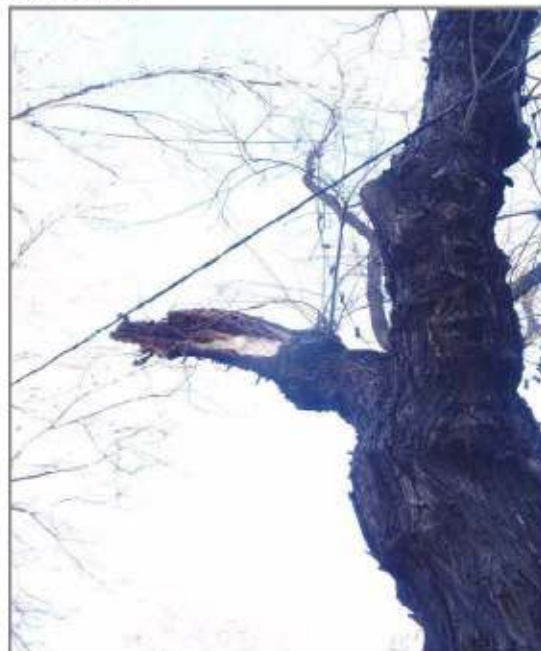
5.b Rama principal fracturada

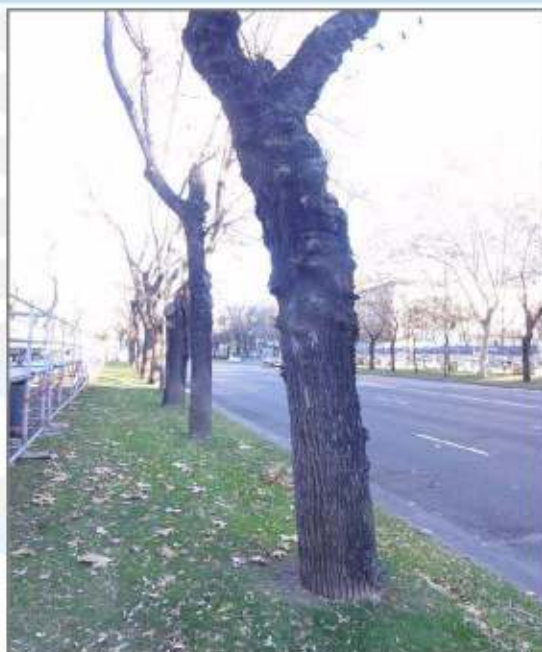
6. Vista general del tronco

Muy deficiente unión con ramas principales. Necrosis cortical.

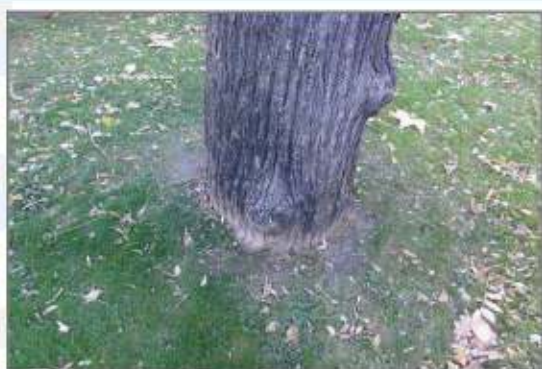
7. Vista general de la base

Necrosis en la base.

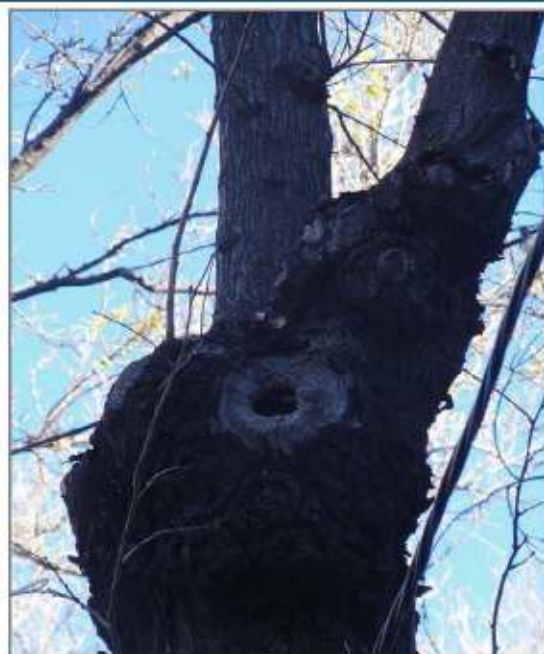
9. Cavidad en unión de ramas secundarias

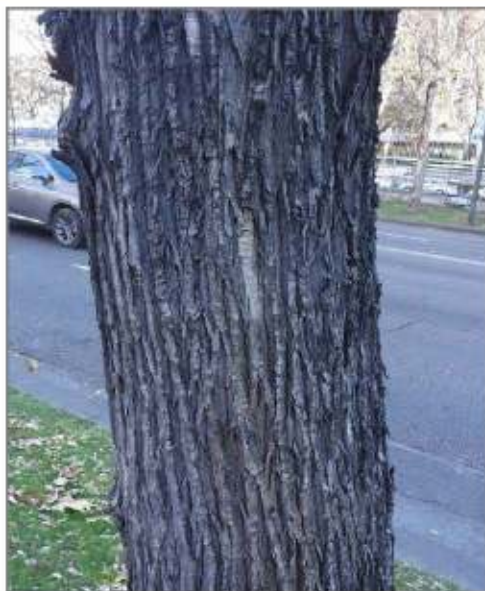
10. Necrosis cortical del tronco

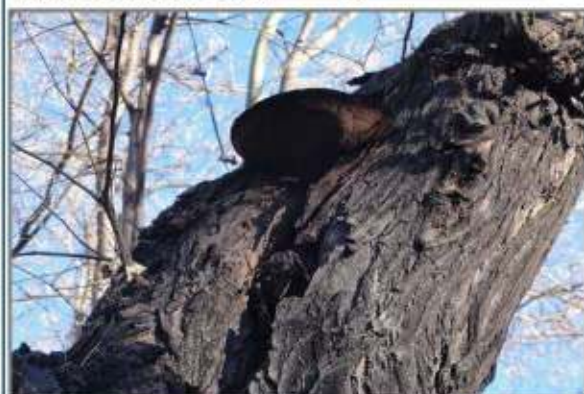
PLAGA	ENFERMEDAD
NOMBRE: -	NOMBRE: -
GRADO DE AFECCIÓN: -	GRADO DE AFECCIÓN: -
DAÑO ESTRUCTURAL: -	DAÑO ESTRUCTURAL: -
CUERPOS FRUCTÍFEROS	
NOMBRE: <i>Inonotus hispidus</i>	NOMBRE: -
GRADO DE AFECCIÓN: Media	GRADO DE AFECCIÓN: -
DAÑO ESTRUCTURAL: Sí	DAÑO ESTRUCTURAL: -

4.a Fructificación de *Inonotus hispidus* en rama

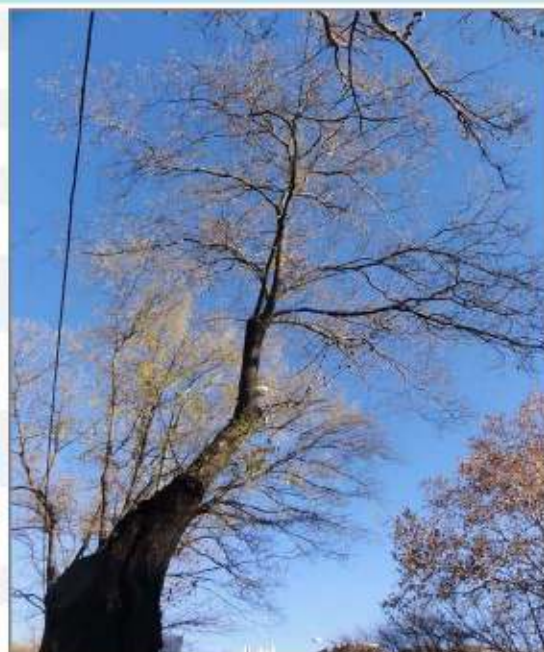
5. Vista general de la copa

PUDRICIONES EN COPA: Muy graves

Poco porte. Regresión severa. Baja vitalidad. Pudriciones muy graves en rama principal. Muy deficiente unión en el tronco. Presencia de *Inonotus hispidus*. Ramaje seco de poco calibre. Ahilamiento leve y alto brazo de palanca.

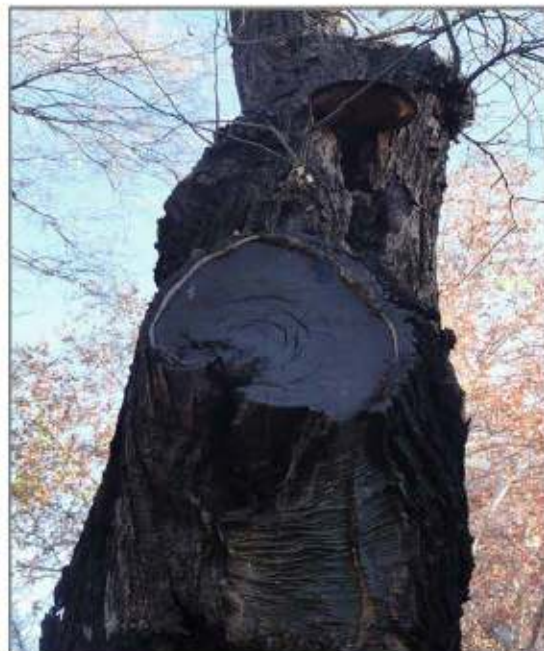
5.b Pérdida de rama principal. Madera vista

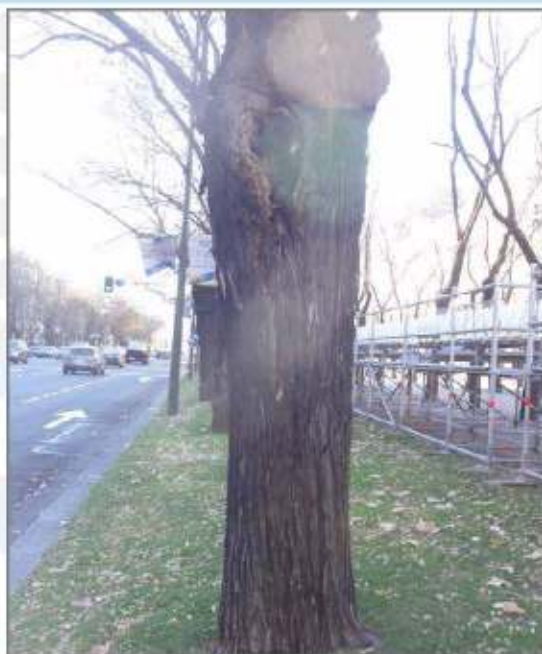
6. Vista general del tronco

Presencia de *Inonotus hispidus* en tronco. Pudriciones muy graves en todo el perímetro. Muy deficiente unión con rama principal. Necrosis.

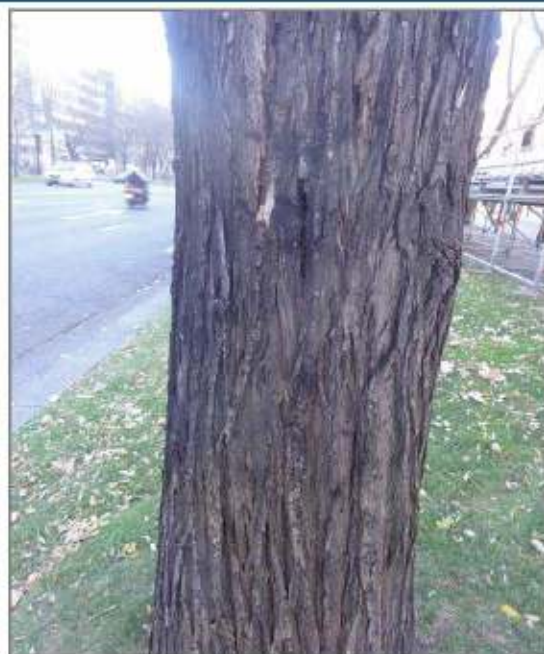
9. Cortical necrosis in the trunk

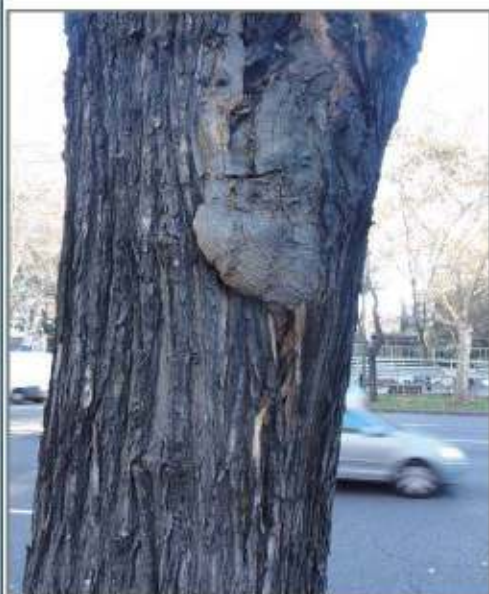
10. Pudrición y fisura del tronco

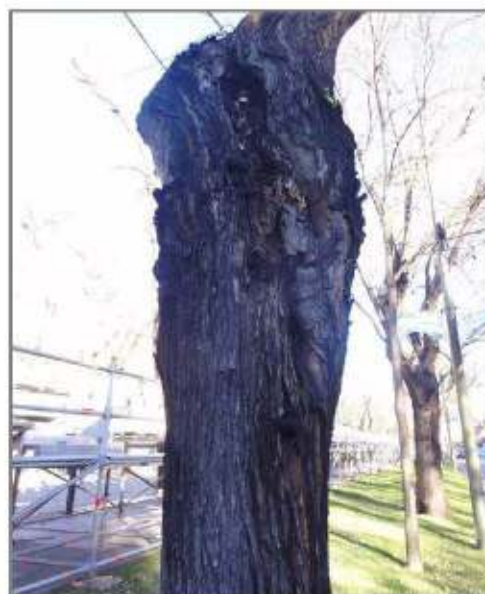
11. Pudrición muy grave en el tronco

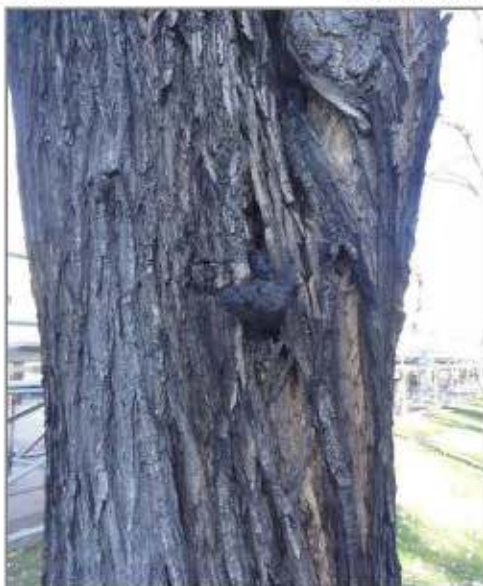
12. Presencia de *Inonotus hispidus* en tronco

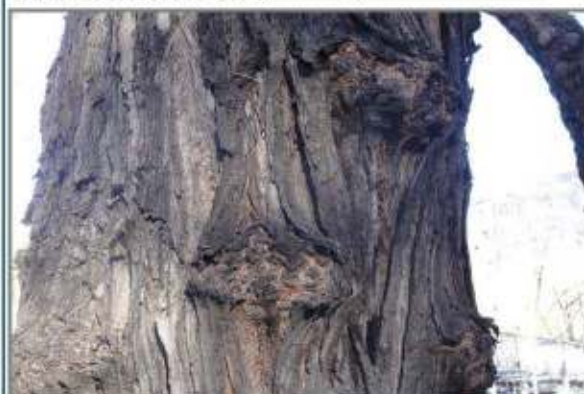
4.a Necrosis del tronco

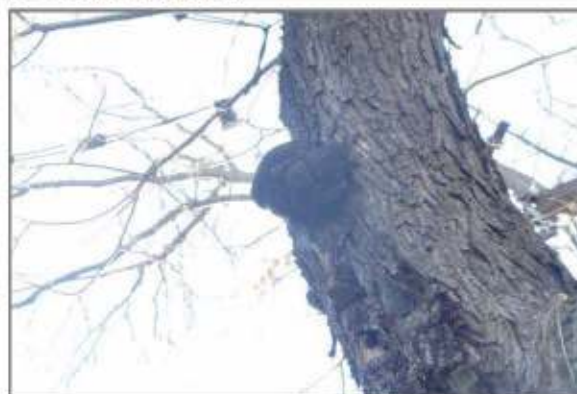
PLAGA	ENFERMEDAD
NOMBRE: -	NOMBRE: -
GRADO DE AFECCIÓN: -	GRADO DE AFECCIÓN: -
DAÑO ESTRUCTURAL: -	DAÑO ESTRUCTURAL: -
CUERPOS FRUCTÍFEROS	
NOMBRE: <i>Inonotus hispidus</i>	NOMBRE: -
GRADO DE AFECCIÓN: Leve	GRADO DE AFECCIÓN: -
DAÑO ESTRUCTURAL: Sí	DAÑO ESTRUCTURAL: -

4.b Presencia de *Inonotus hispidus* en rama

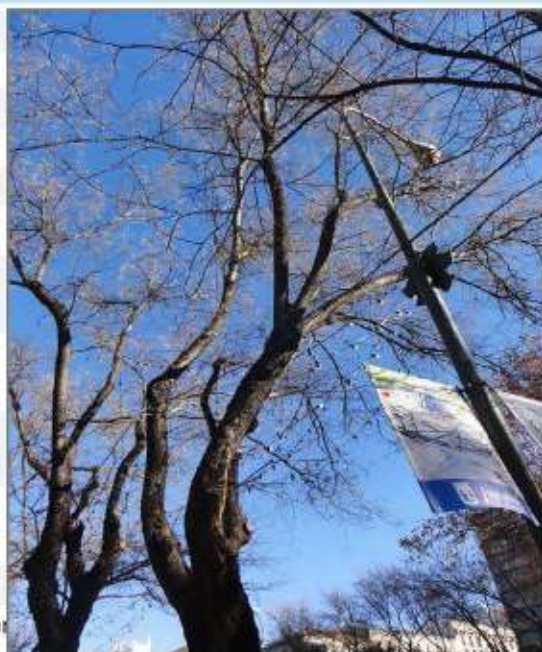
5. Vista general de la copa

PUDRICIONES EN COPA: Muy graves

De poco porte. Regresión moderada. Baja vitalidad. Altos brazos de palanca. Pudriciones muy graves en ramas principales y deficiente unión con tronco. Ramaje seco de poco calibre y presencia de *Inonotus hispidus*. Fisura en rama principal.

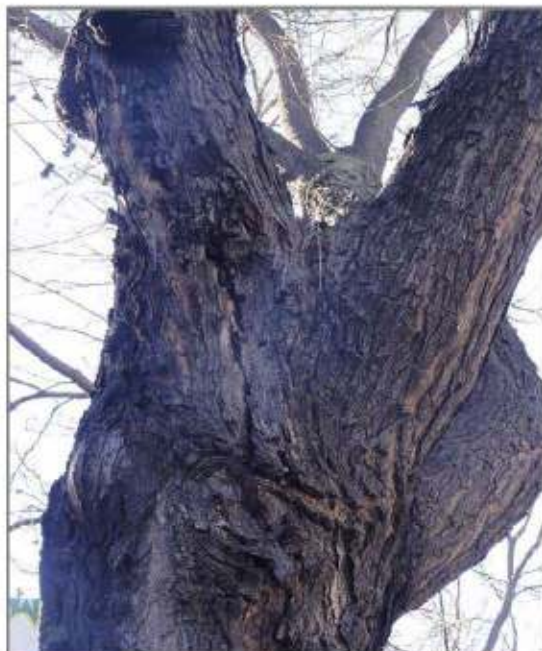
5.b Pudrición en cruz y rama principal. Fisura

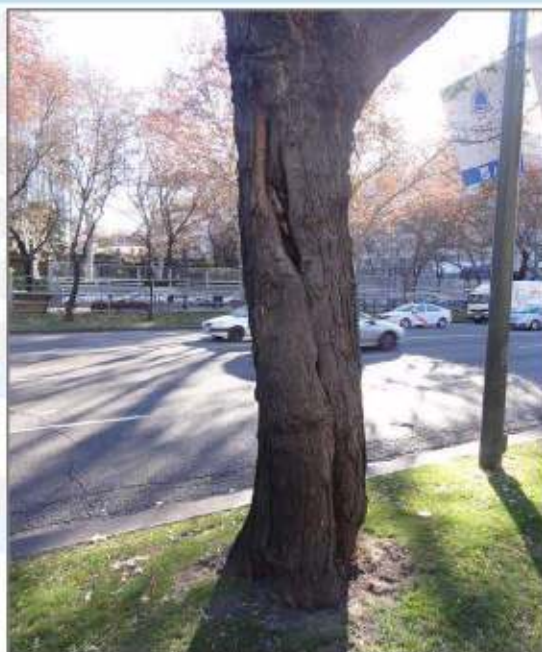
**6. Vista general del tronco**

Pudriciones muy graves. Grandes cavidades. Muy deficiente unión en la cruz.

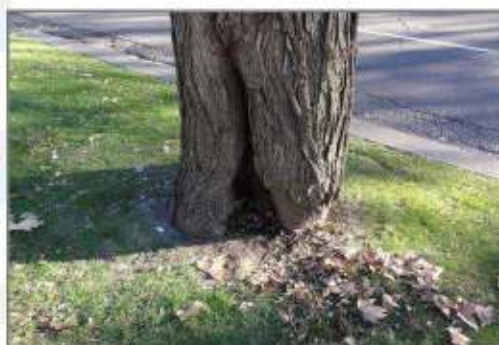
**7. Vista general de la base**

Amplia cavidad hacia zona radical.

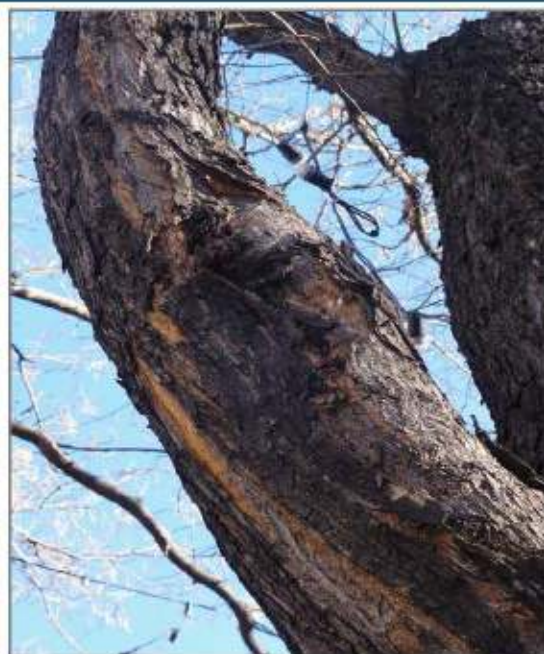
9. Exudación en rama principal

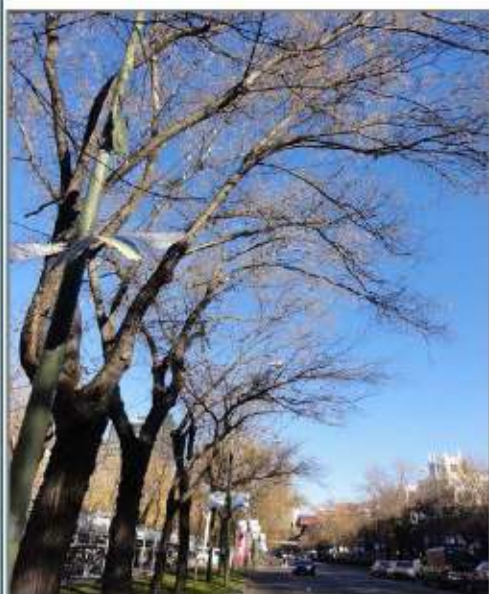
10. Desequilibrio hacia la calzada

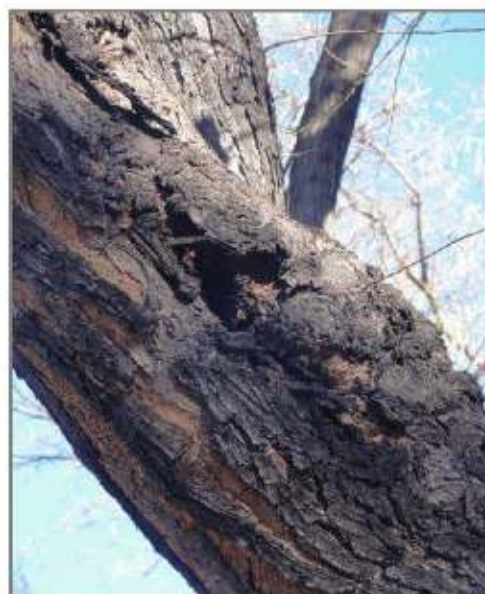
11. Cavidad en rama principal

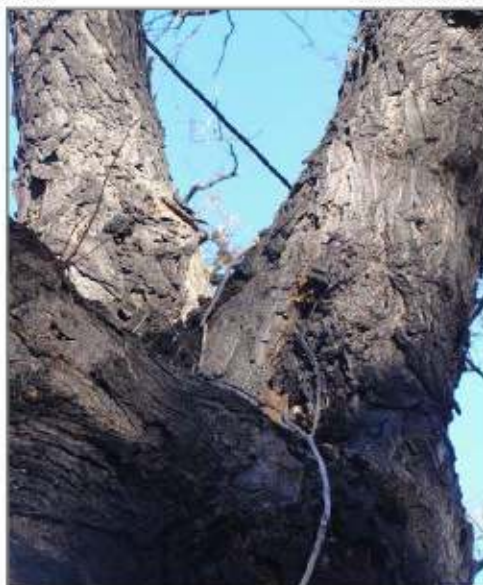
12. Cavidad y pudrición en la cruz

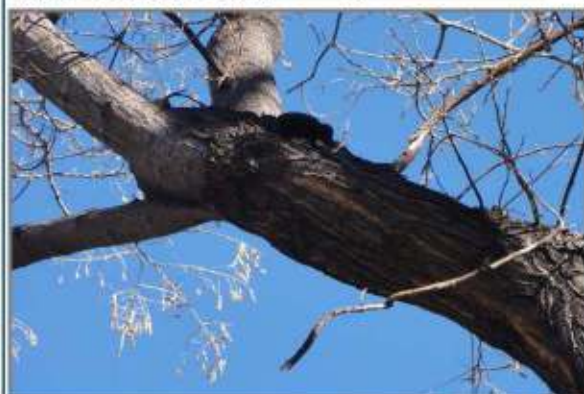
4.a Fructificación de *Inonotus hispidus* en ramas

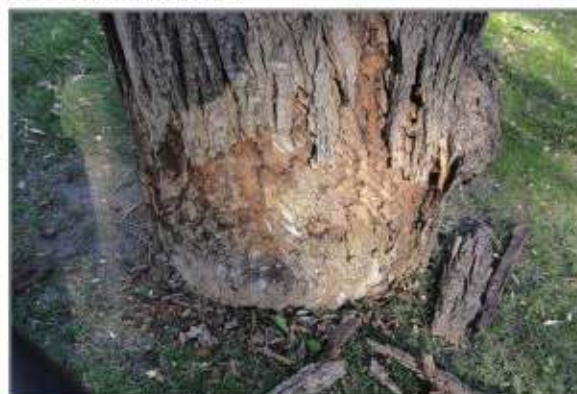
PLAGA	ENFERMEDAD
NOMBRE: -	NOMBRE: Chancro concéntrico
GRADO DE AFECCIÓN: -	GRADO DE AFECCIÓN: Grave
DAÑO ESTRUCTURAL: -	DAÑO ESTRUCTURAL: -
CUERPOS FRUCTÍFEROS	
NOMBRE: <i>Inonotus hispidus</i>	NOMBRE: -
GRADO DE AFECCIÓN: Media	GRADO DE AFECCIÓN: -
DAÑO ESTRUCTURAL: Sí	DAÑO ESTRUCTURAL: -

4.b Chancro concéntrico en cuello

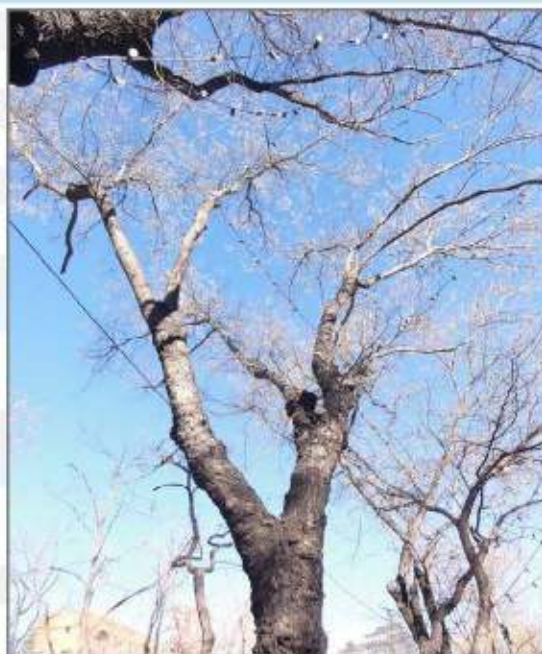
5. Vista general de la copa

Medio porte. Regresión incipiente. Pudrición muy grave con cavidad en la cruz. Pudriciones en ramas principales. Altos brazos de palanca. Desequilibrio hacia la calzada. Presencia de *Inonotus hispidus* en varios puntos. Ramaje seco de poco calibre.

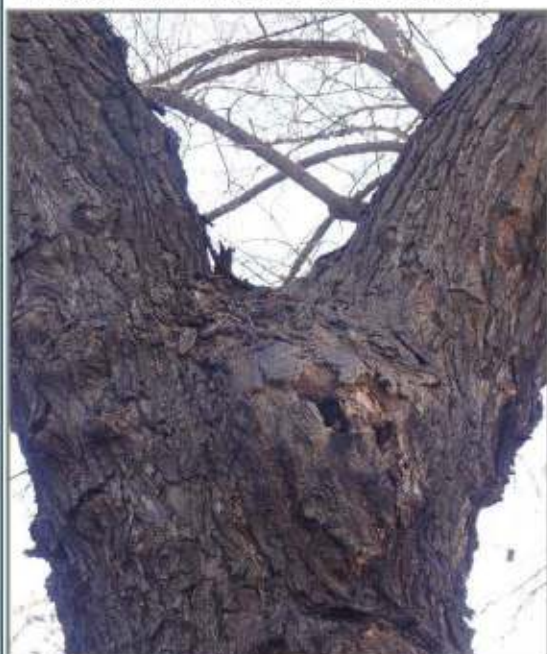
5.a Cavidad en la cruz la cruz

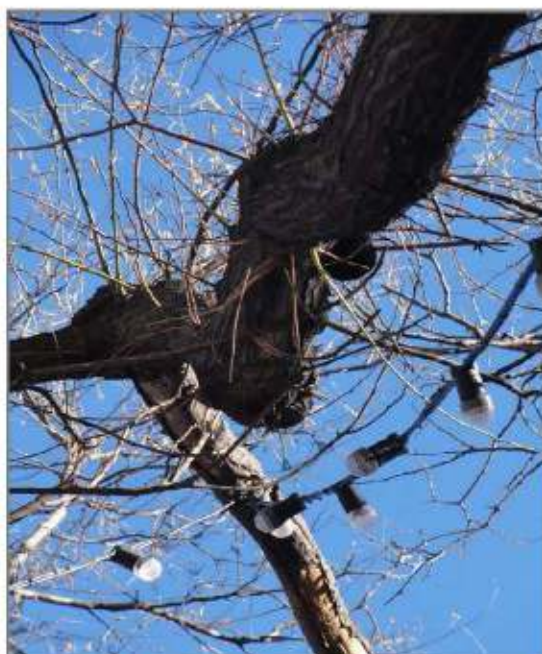
5.b *Inonotus hispidus* en rama principal

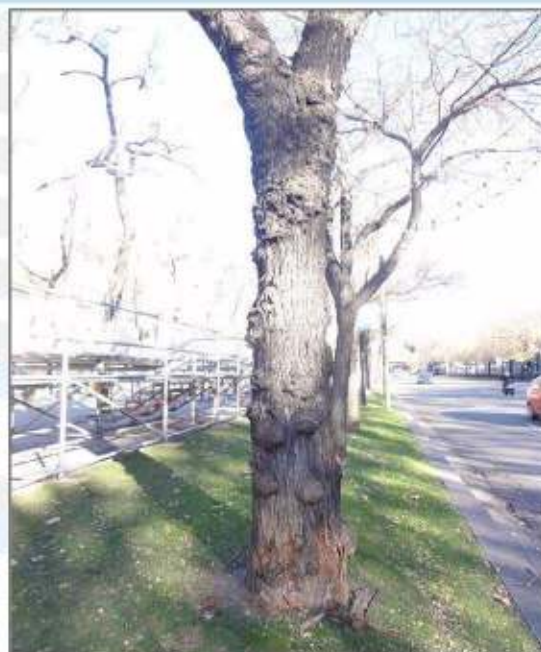
6. Vista general del tronco

Madera muerta junto a base. Necrosis cotral. Muy defectuosa unión con ramas principales.

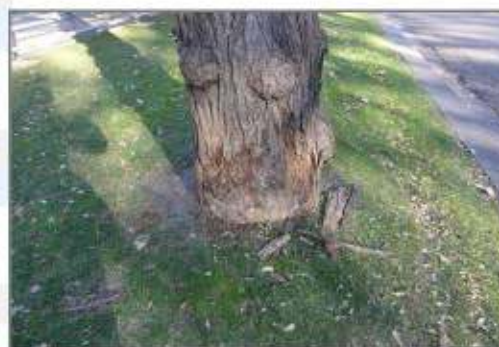
7. Vista general de la base

Gran zona de madera vista y descortezado. Chancro concéntrico en cuello.

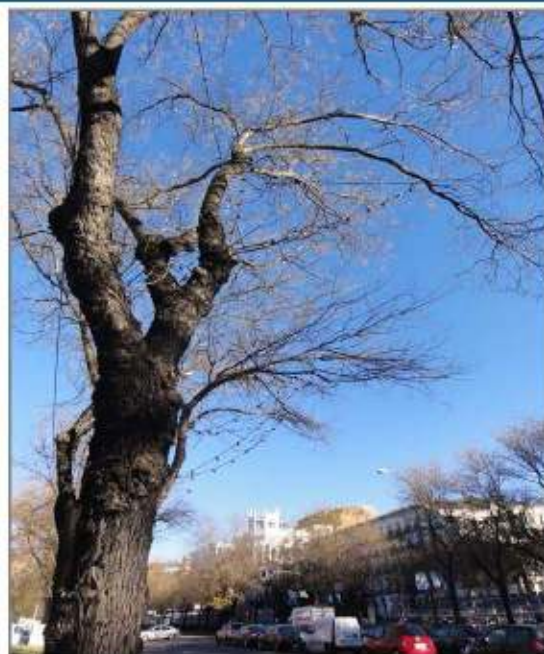
9. Desequilibrio hacia la calzada

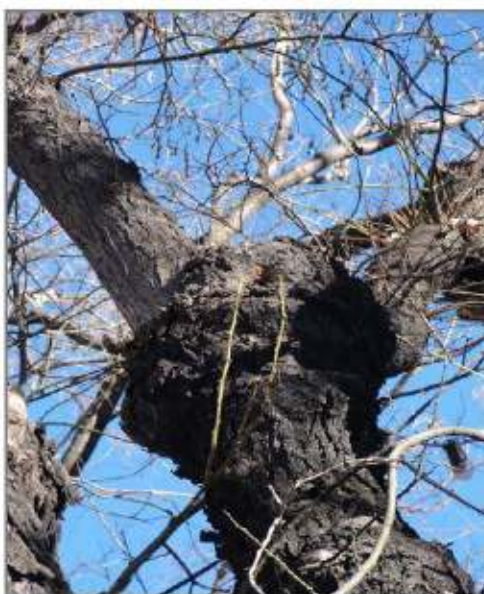
10. Deficiente unión en secundarias

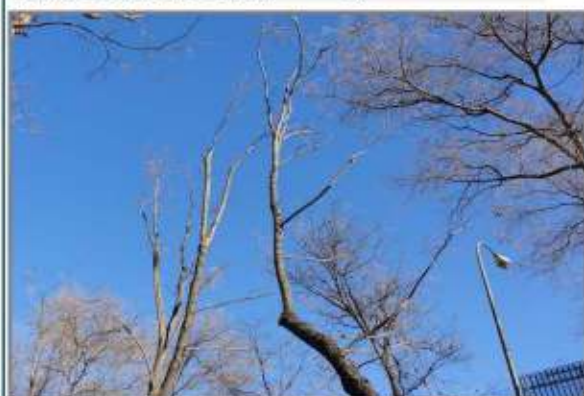
4.a Angulación

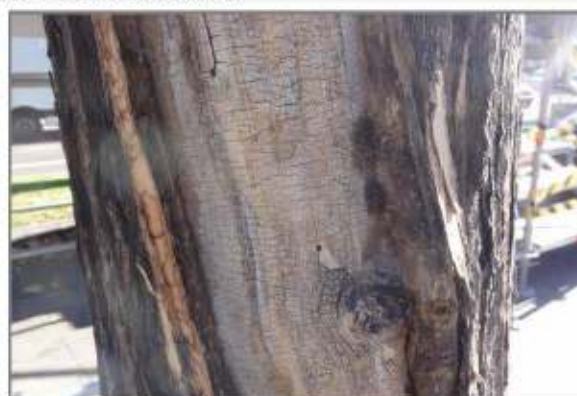
4.b Restos de *Inonotus hispidus*

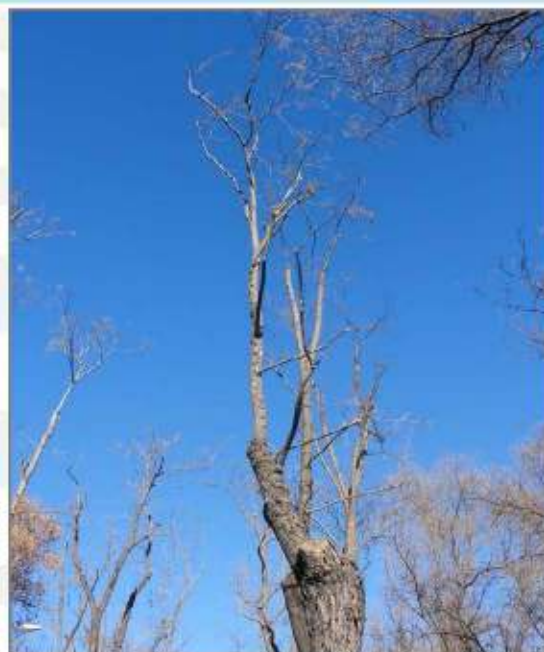
5. Vista general de la copa

PUDRICIONES EN COPA: Muy graves

Escaso porte. Regresión severa. Baja vitalidad. Pudrición muy grave en unión con el tronco. Pinzado general de la copa. Muy deficiente anclaje en la cruz y angulación. Ahilamiento leve y alto brazo de palanca sobre el paseo. Pérdida de rama principal.

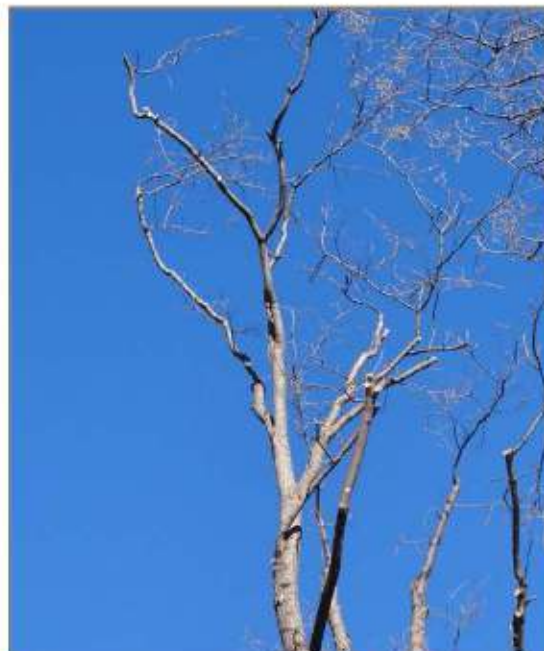
5.b Pinzados altos

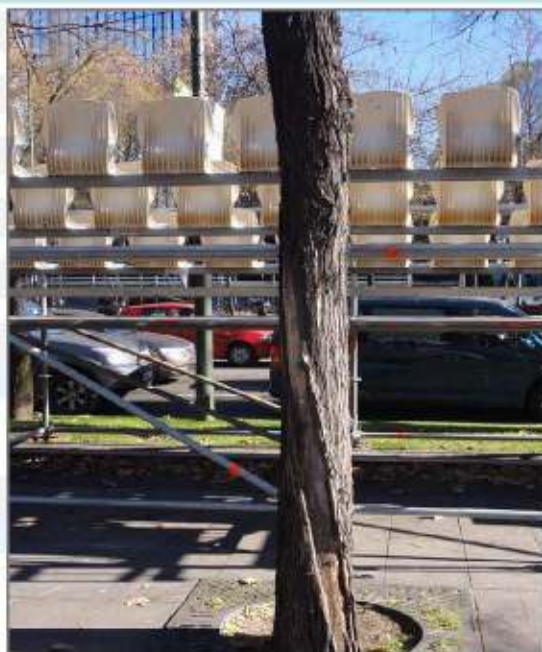
6. Vista general del tronco

Amplia zona de madera vista y restos de fructificación de *Inonotus hispidus*. Muy deficiente anclaje con rama principal.

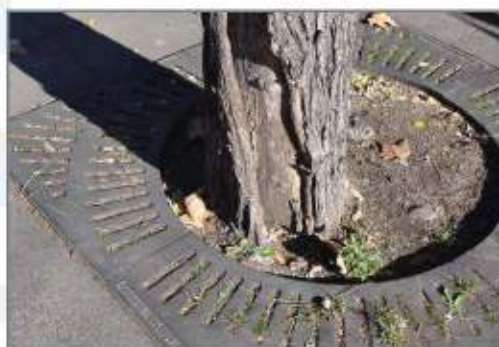
7. Vista general de la base

Madera vista y pudrición hacia zona radicular.

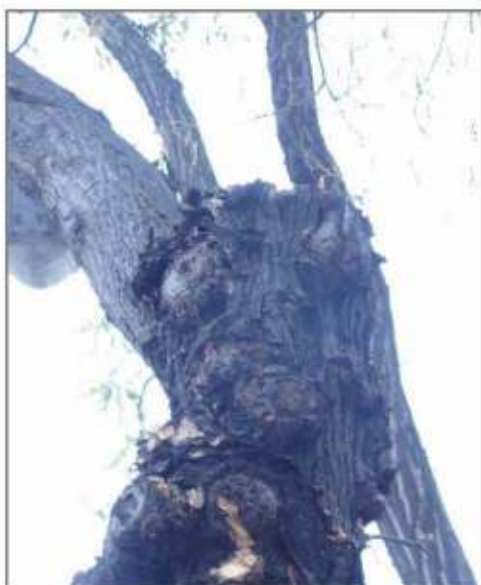
3. Pudrición en rama principal

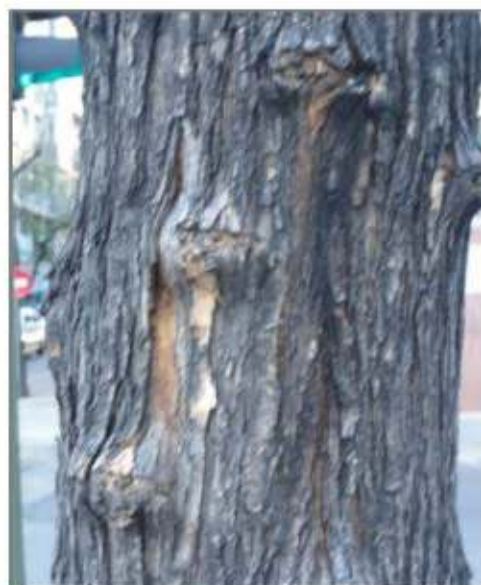
4. Exudación en tronco

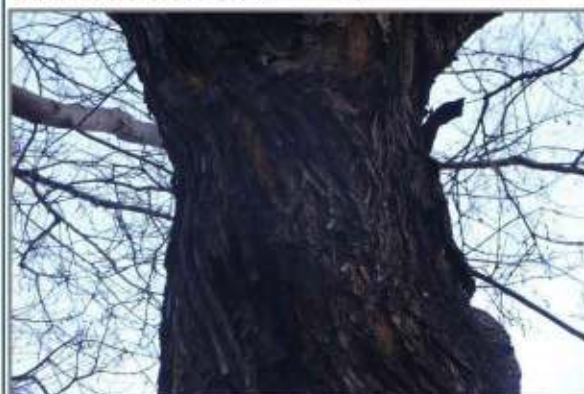
4.a Exudación y necrosis en rama principal

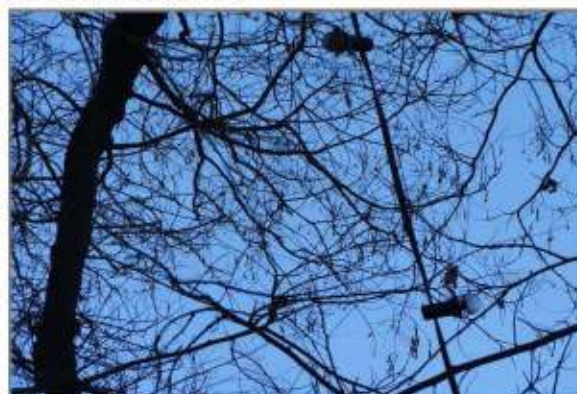
4.b Ramaje seco de poco calibre

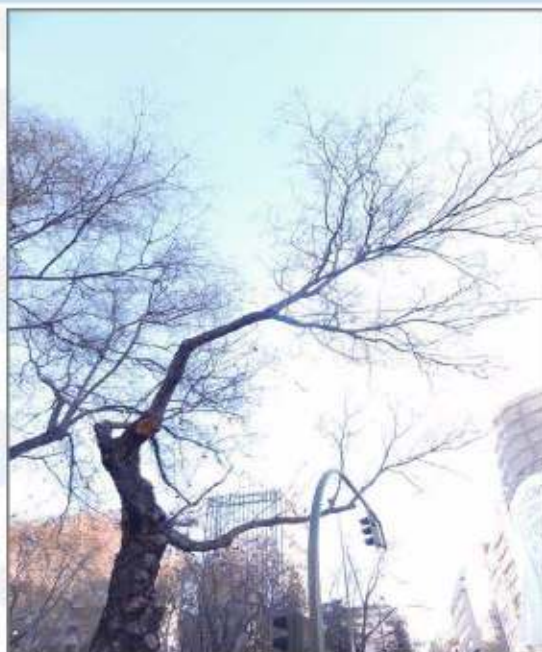
5. Vista general de la copa

PUDRICIONES EN COPA:	Muy graves
----------------------	------------

Poco porte. Regresión moderada. Pudriciones muy graves con exudación en ramas principales y defectuosa unión en el tronco. Pérdida de ramas principales. Altos brazos de palanca hacia el paso de peatones y calzada.

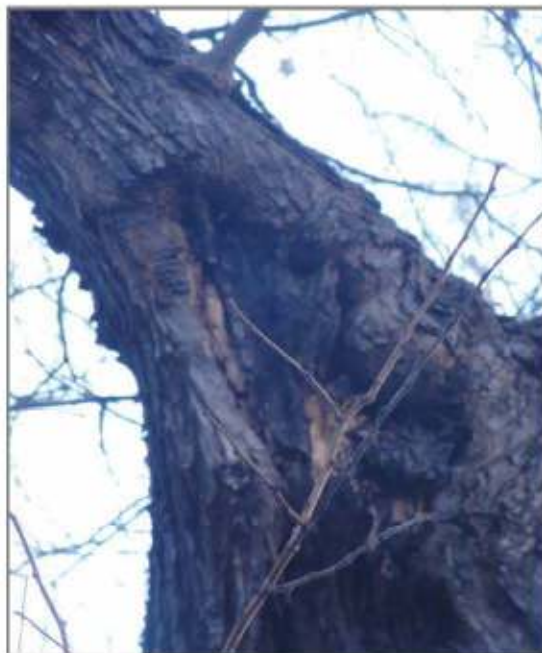
5.b Pudrición muy grave en rama principal

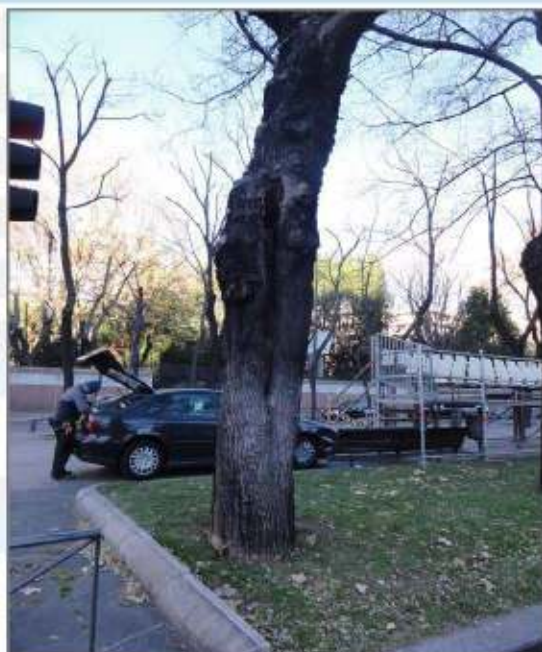
**6. Vista general del tronco**

Gran cavidad y madera muerta. Muy deficiente unión de tronco y ramas principales.

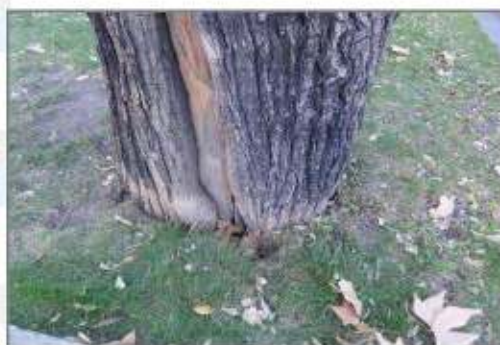
**7. Vista general de la base**

Cavidad y pudrición hacia zona radical.

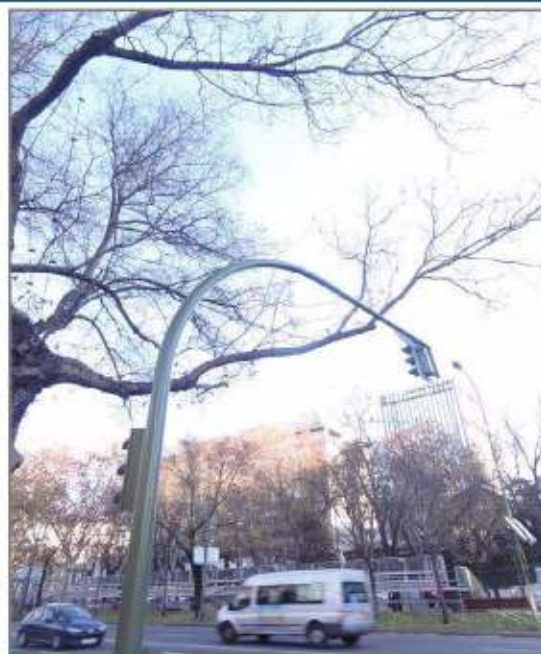
9. Brazo de palanca sobre calzada

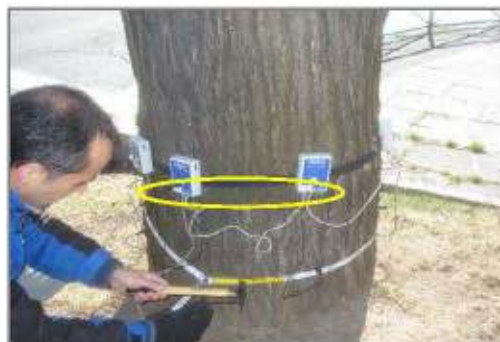
TOMA 1

Prueba realizada en la base, a 15 cm del suelo. Para ello se han utilizado 8 puntos de medición. En el tomograma obtenido se observa una cavidad hacia la zona sur de la sección.

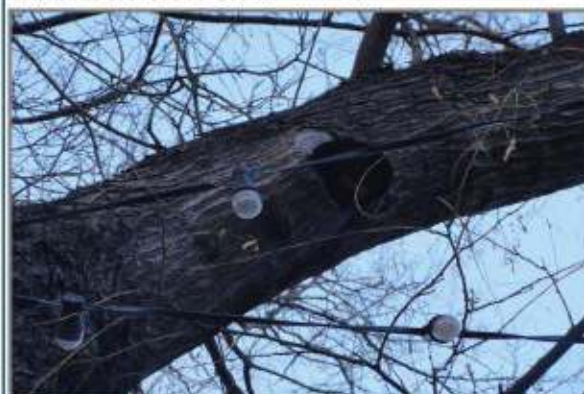
4.a Presencia de *Inonotus hispidus* en rama principal

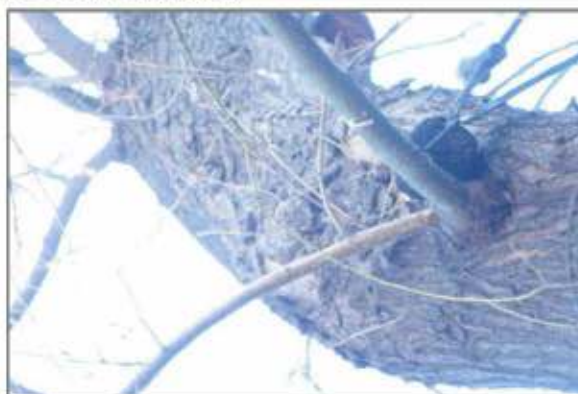
4.b Presencia de *Inonotus hispidus* en rama

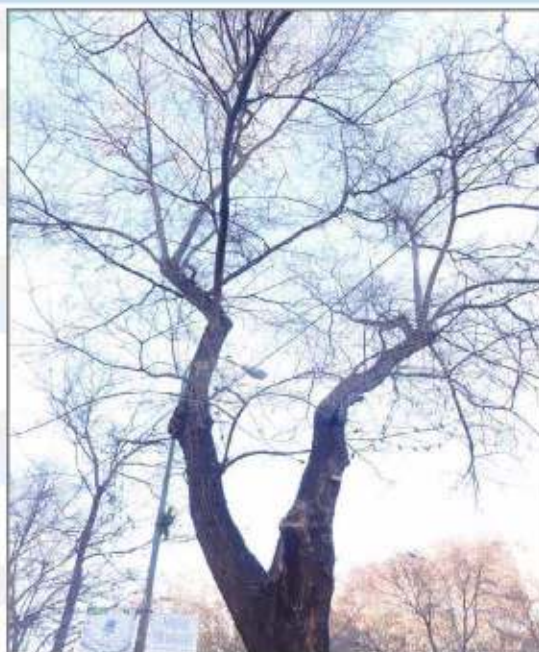
5. Vista general de la copa

PUDRICIONES EN COPA: Graves

Medio porte. Regresión incipiente. Poca vitalidad. Presencia de *Inonotus hispidus*. Altos brazos de palanca, desequilibrio hacia la calzada. Pudriciones con angulación en ramas principales. Pérdida de rama por desgarro. Fisura importante en rama principal.
