INFORME DE VALORACIÓN DE RIESGO DEL ARBOLADO

Castellana **OBJECTID:** 721391

DISTRITO: 7.Chamberí LOTE: 1

ESPECIE: *Sophora japonica*

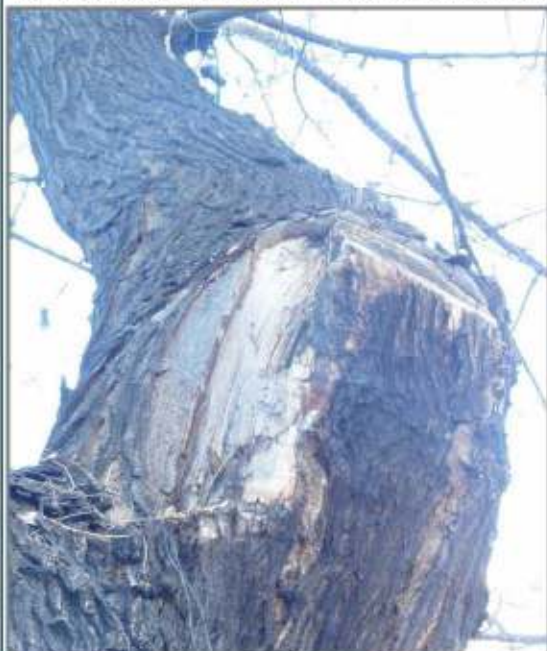
5.a Desgarro de rama principal

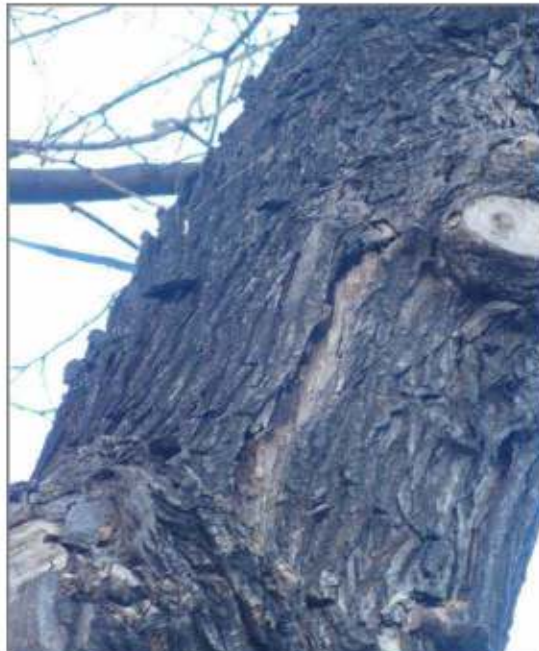
Longitud:	30	cm	Localización:	En rama principal
-----------	----	----	---------------	-------------------

5.b Fisura en rama principal

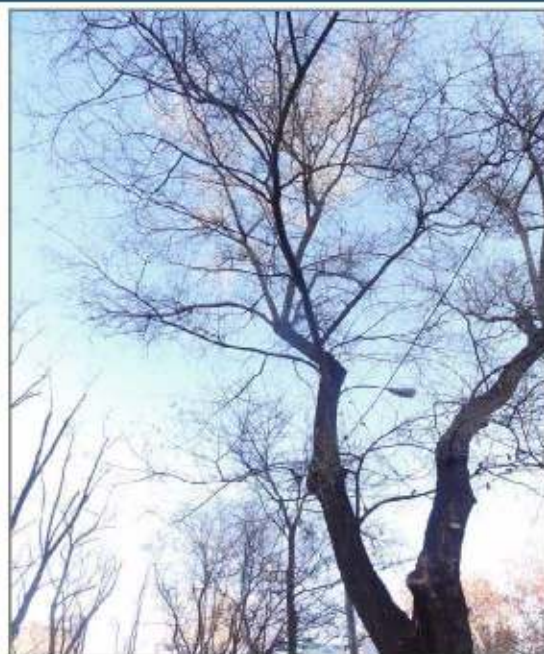
9. Altos brazos de palanca

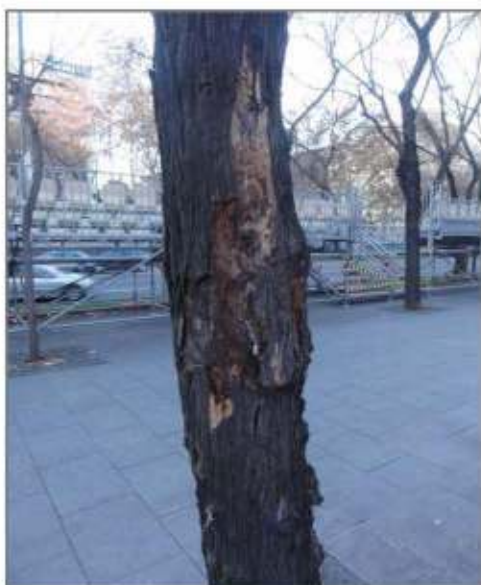
3. Pudrición muy grave en tronco

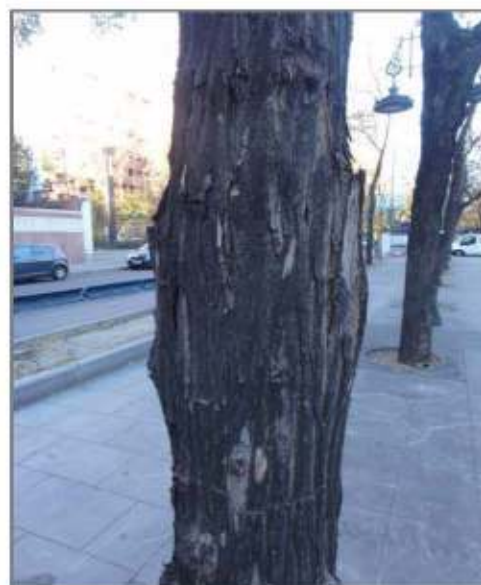
4. Pudrición y descortezado en tronco

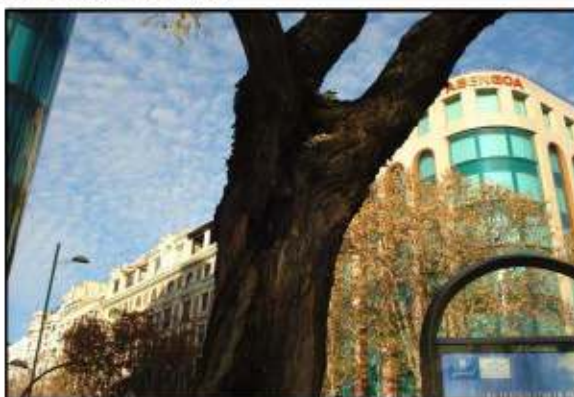
4.b Cavity en base de rama secundaria.

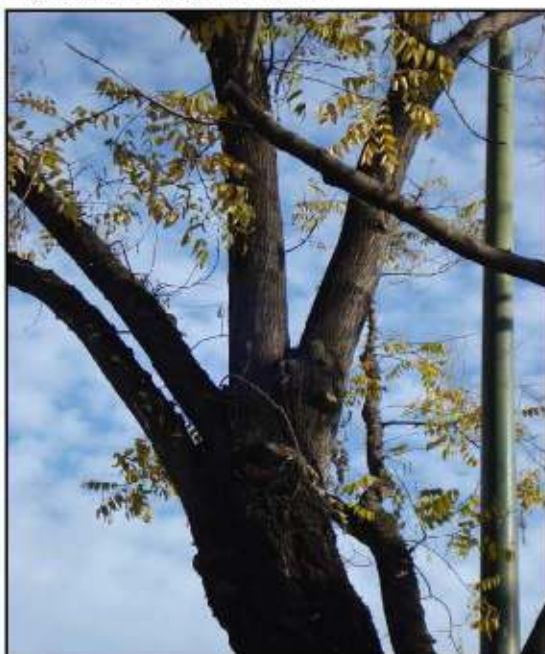
5.a Corteza incluida.

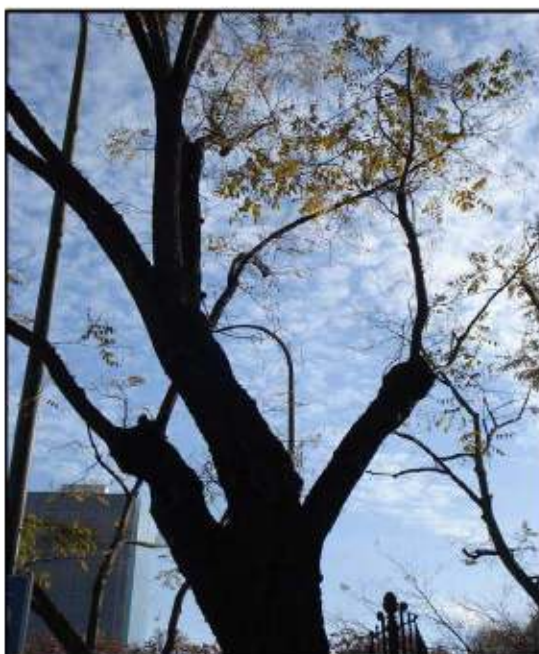
5.b Copa recientemente podada.

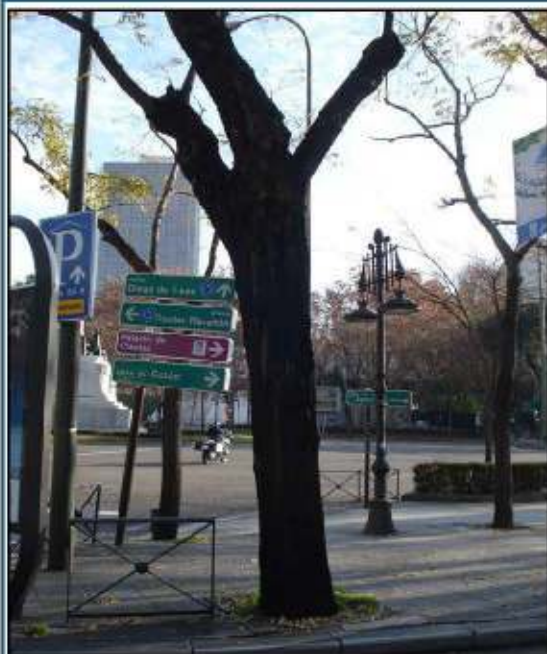
8. Diana muy alta.

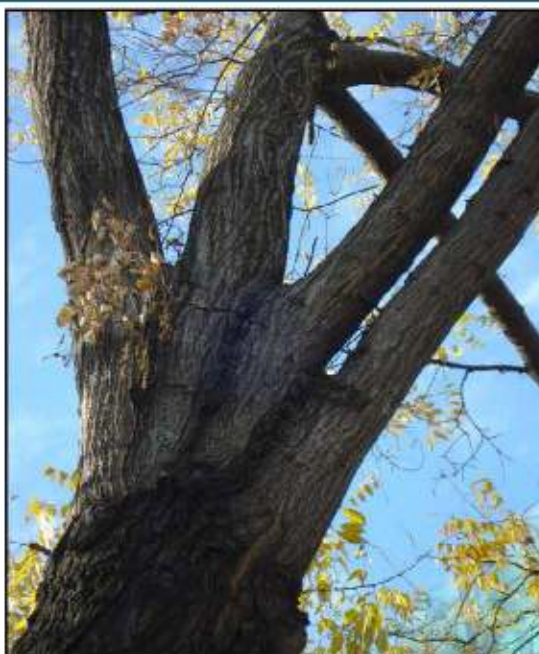
9. Corteza incluida.

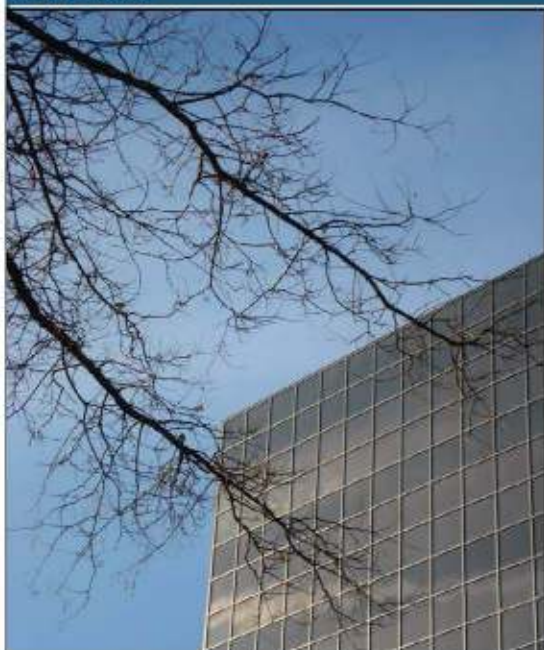
3. Detalle vitalidad del ejemplar

PRESENCIA DE COPA:	Media
TRANSPARENCIA DE COPA:	Media
REGRESIÓN DE COPA:	Incipiente
BROTOS EPICÓRMICOS:	Sí, inducido por podas
COLOR HOJAS:	Normal
TAMAÑO HOJAS:	Normal
CRECIMIENTOS ANUALES:	Pobres
CICATRIZACIÓN:	Pobre
MADERA COMPENSACIÓN-REACCIÓN:	Pobre
VALORACIÓN GLOBAL VITALIDAD:	Media-baja

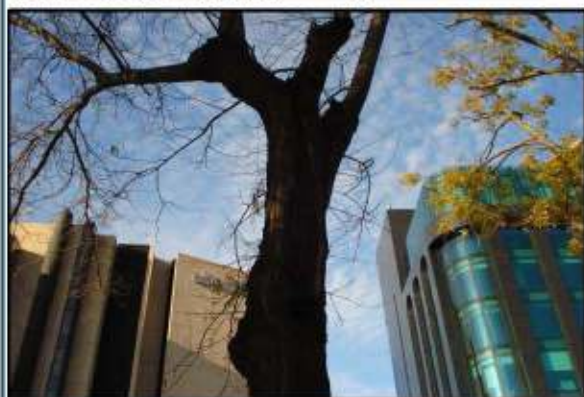
4.a Cancro en la parte superior del tronco.

Presencia de daños estructurales graves en cruz por cancro con cuerpos fructíferos procedentes de las ramas primarias.

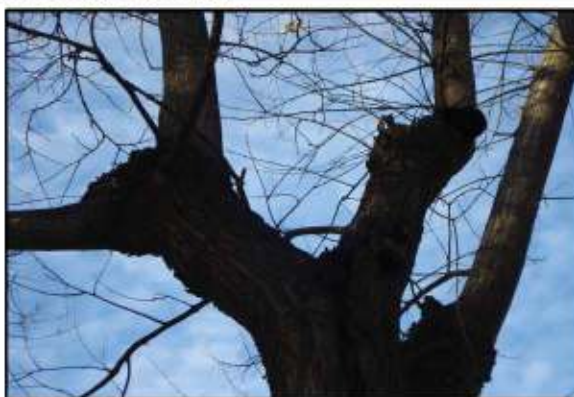
4.b inonotus hispidus en rama secundaria.

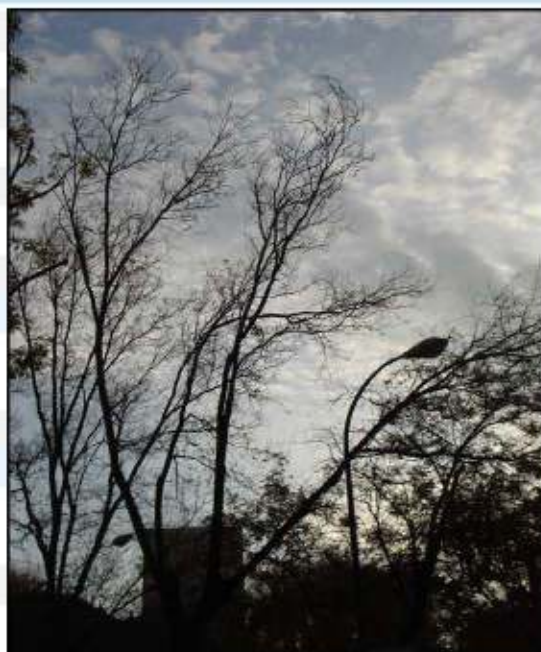
5. Vista general de la copa

Copa estructurada y desequilibrada hacia calzada, con una rama terciaria que actúa de palanca horizontal hacia calzada. Con defectos estructurales graves con cancro y cuerpos fructíferos de *Inonotus hispidus*.

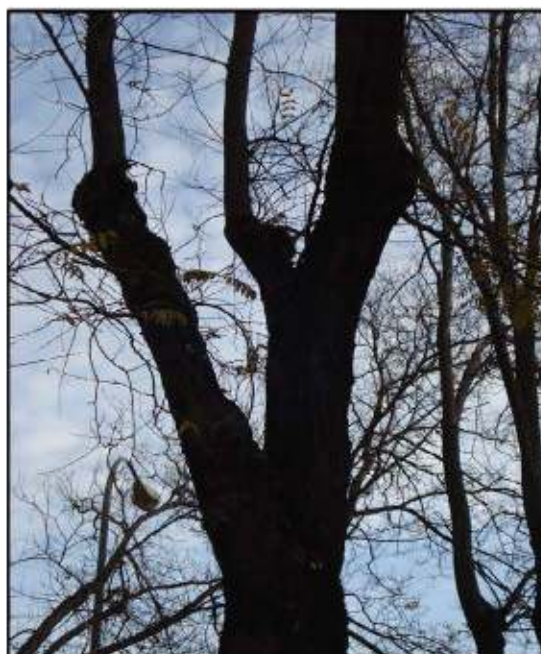
5.b Copa terciadas y consolidadas al 50 %.

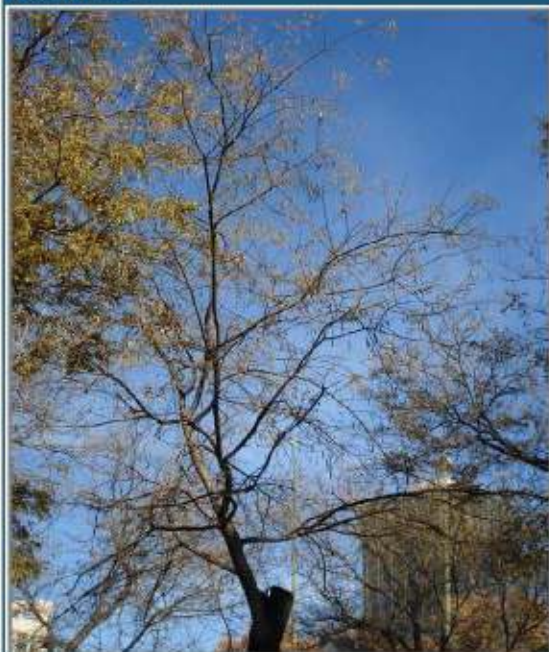
3. Detalle vitalidad del ejemplar

PRESENCIA DE COPA:	Baja
TRANSPARENCIA DE COPA:	Alta
REGRESIÓN DE COPA:	Severa
BROTES EPICÓRMICOS:	Sí, inducido por podas
COLOR HOJAS:	Normal
TAMAÑO HOJAS:	Normal
CRECIMIENTOS ANUALES:	Normales
CICATRIZACIÓN:	Pobre
MADERA COMPENSACIÓN-REACCIÓN:	Pobre
VALORACIÓN GLOBAL VITALIDAD:	Baja

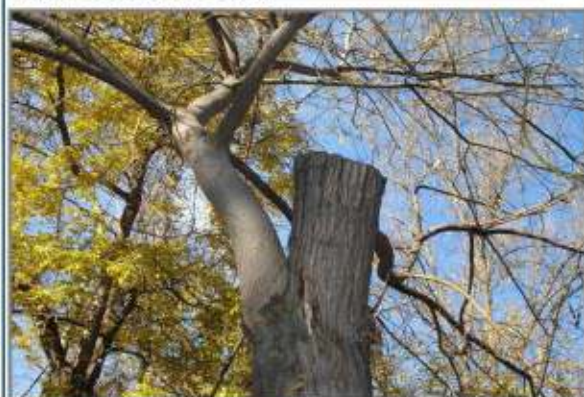
4.a Brote vigoroso con deficiente anclaje

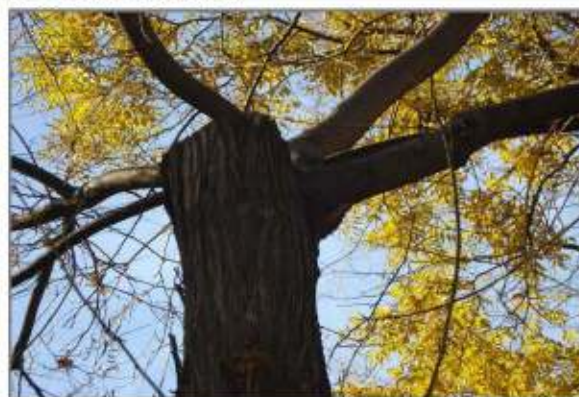
4.b Brote vigoroso con deficiente anclaje

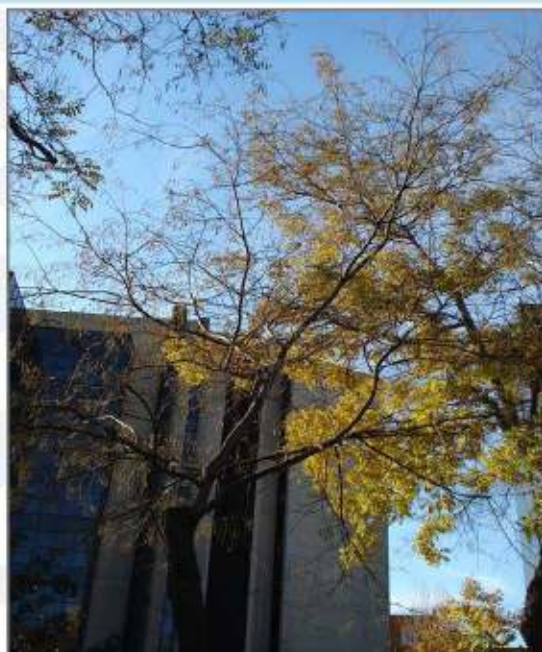
5. Vista general de la copa

Ejemplar desmochado a 2,7 metros de altura. Copa sin estructura, exclusivamente formada por dos brotes epicórmicos vigorosos con deficiente anclaje.

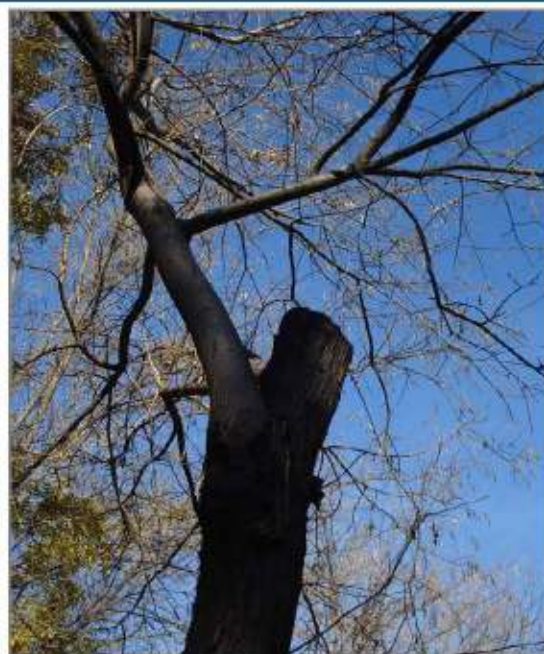
9. Deficiente anclaje

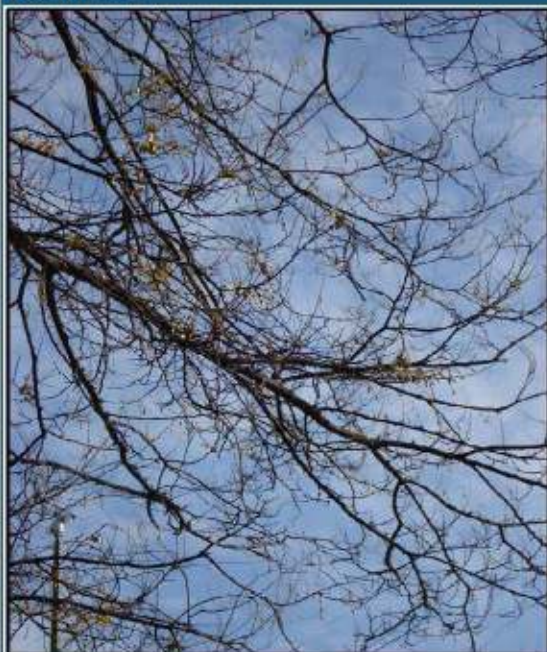
3. Detalle vitalidad del ejemplar

PRESENCIA DE COPA:	Alta
TRANSPARENCIA DE COPA:	Baja
REGRESIÓN DE COPA:	Incipiente
BROTES EPICÓRMICOS:	Sí, inducido por podas
COLOR HOJAS:	Normal
TAMAÑO HOJAS:	Normal
CRECIMIENTOS ANUALES:	Pobres
CICATRIZACIÓN:	Pobre
MADERA COMPENSACIÓN-REACCIÓN:	Normal
VALORACIÓN GLOBAL VITALIDAD:	Baja

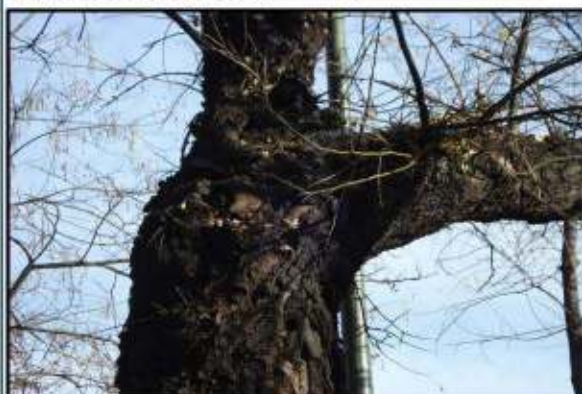
4.a Cavidad y pudrición en cruz

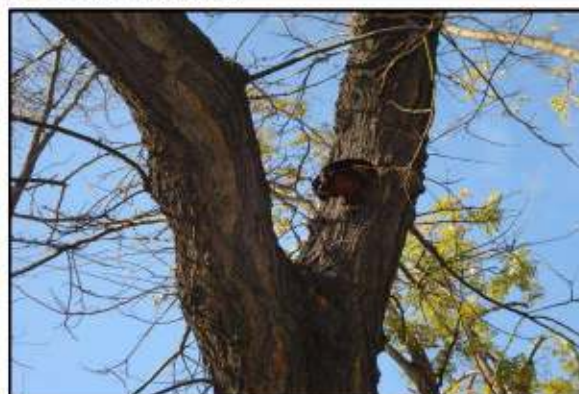
4.b Inonotus hispidus en primaria

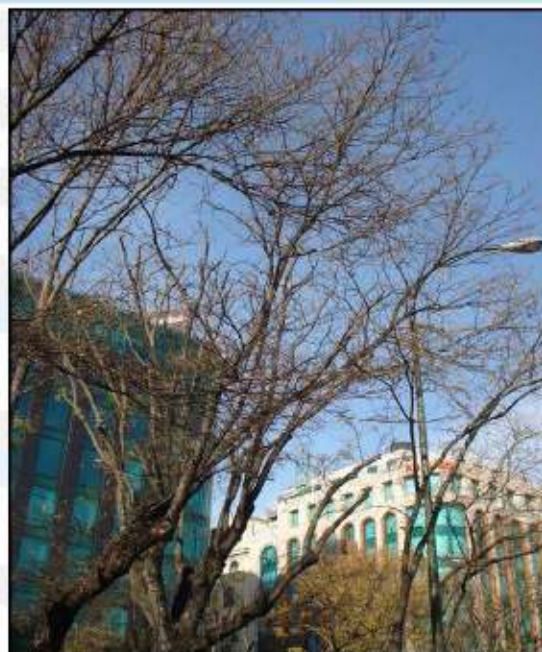
5. Vista general de la copa

Copa desestructurada y muy desequilibrada hacia calzada y paseo incidiendo sobre farola. Con daños estructurales muy graves en primaria por cavidad, cuerpos fructíferos y pudrición. Presencia de brotes epicórmicos.

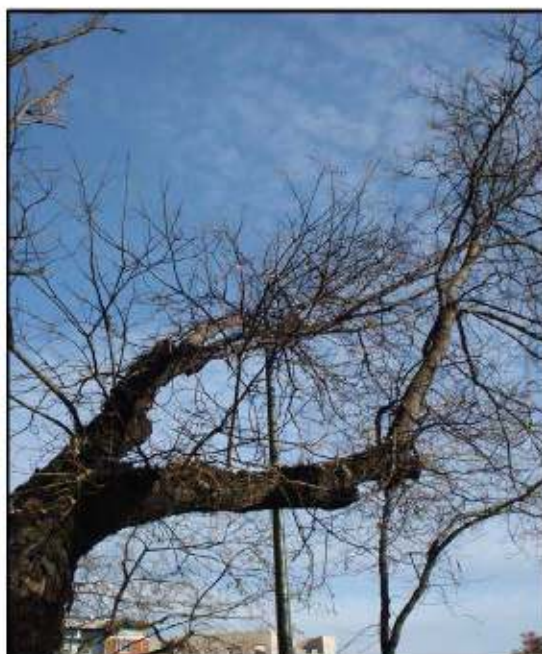
5.b Ramas secas 15 %

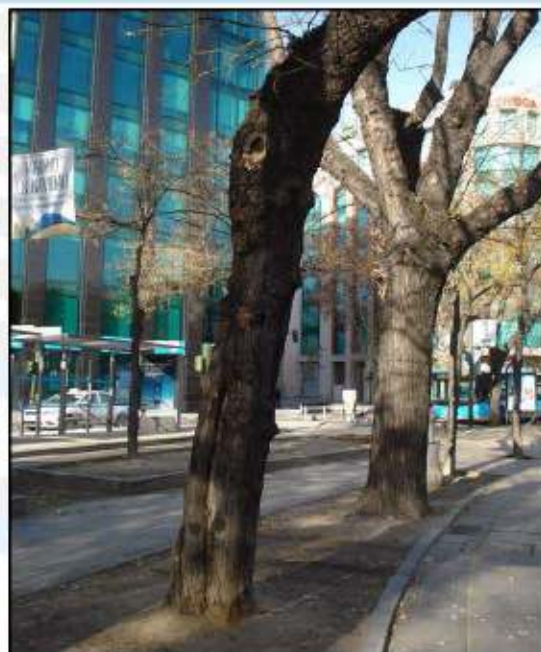
6. Vista general del tronco

Presencia de herida desde su base hasta 1,30 con madera vista y cicatrizando en forma de cuernos de carnero. Con numerosos crecimientos meristemáticos con brotes epicórmicos. Con defectos estructurales muy graves en cruz por cavidad y pudrición.

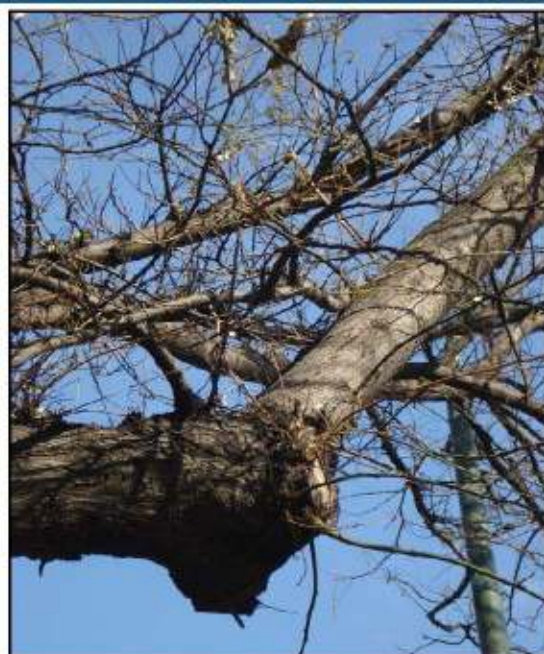
9. Copa en contacto con luminaria

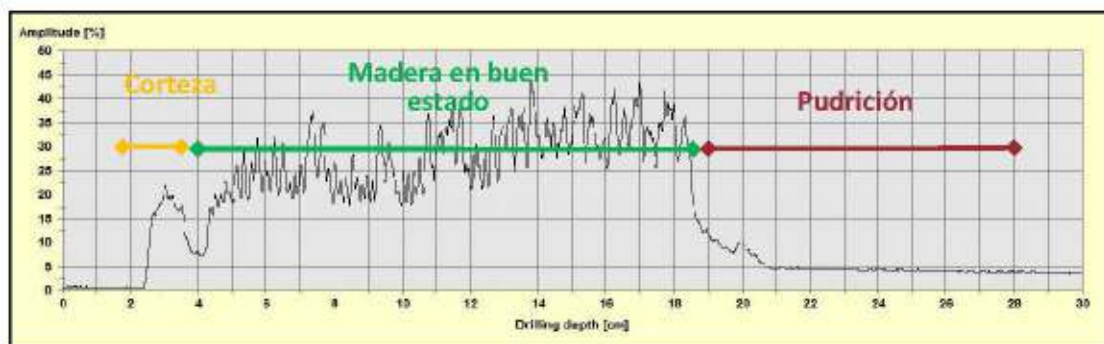
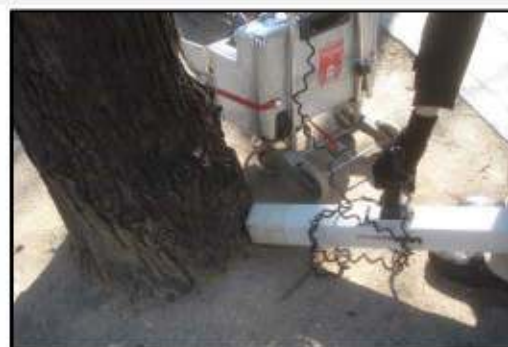
Toma 1. Testificación en base

Toma realizada en la base, a una altura de 0,1 m y en dirección este. En el resistograma obtenido se aprecia pudrición que ocupa 9 cm de espesor de la línea testificada. El resto de la madera se encuentra en buen estado.

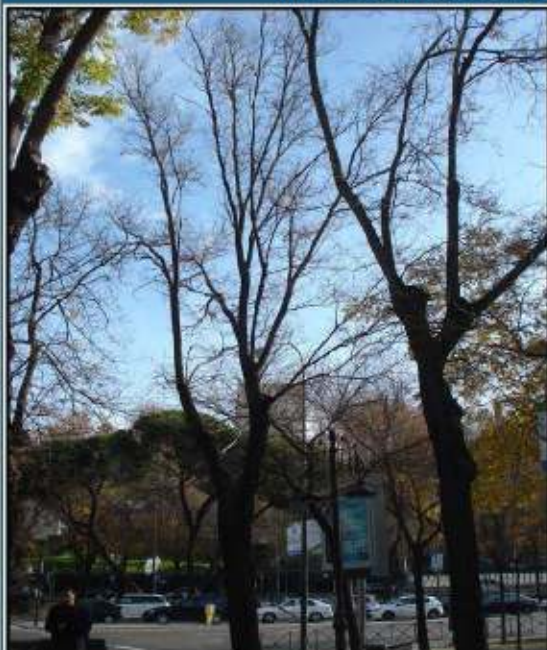
1. Vista general del árbol

Castellana **OBJECTID:** 721460DISTRITO: 7.Chamberí **LOTE:** 1**ESPECIE:** *Sophora japonica***DIANA:** Alta ■**V. GLOBAL VITALIDAD:** Media-baja ■**V. GLOBAL EMPUJE:** Alto ■**ESTADO ESTRUCTURAL:** Regular ■**PROBABILIDAD VUELCO:** Baja ■**PROB. FRAC. TRONCO:** Media ■**PROB. FRAC. RAMAS:** Media ■**VALORACIÓN GLOBAL DEL RIESGO:** Alto ■**PROPUESTA DE ACTUACIÓN:** Tala

Ejemplar con vitalidad media-baja y regresión incipiente. Con defectos moderados en copa por cavidad, cancro y pudrición y graves en tronco por cuerpos fructíferos.

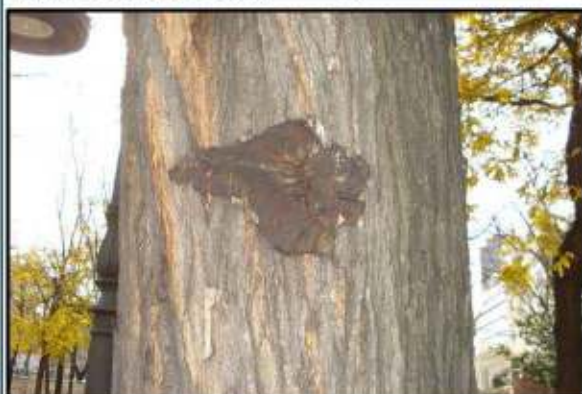
PLAGA	ENFERMEDAD
NOMBRE: -	NOMBRE: -
GRADO DE AFECCIÓN: -	GRADO DE AFECCIÓN: -
DAÑO ESTRUCTURAL: -	DAÑO ESTRUCTURAL: -
CUERPOS FRUCTÍFEROS	
NOMBRE: <i>Inonotus hispidus</i>	NOMBRE: -
GRADO DE AFECCIÓN: Media	GRADO DE AFECCIÓN: -
DAÑO ESTRUCTURAL: Sí	DAÑO ESTRUCTURAL: -

4.a Inonotus hispidus en tronco

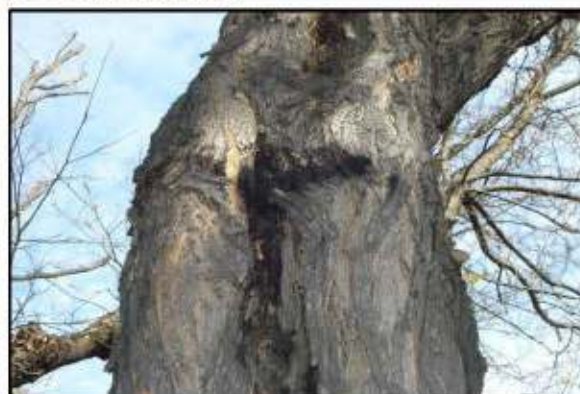
4.b Cancro en rama

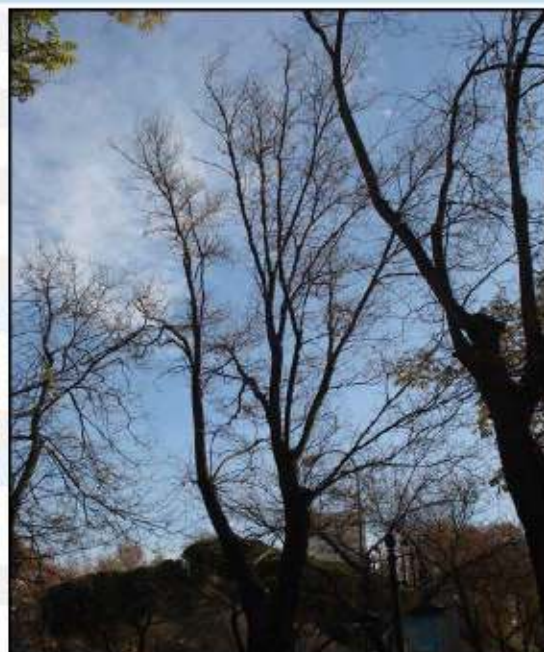
5. Vista general de la copa

Copa estructurada y equilibrada con un 20 % de ramas secas. Con defectos estructurales moderados por la presencia de cavidad, cancro y pudrición.

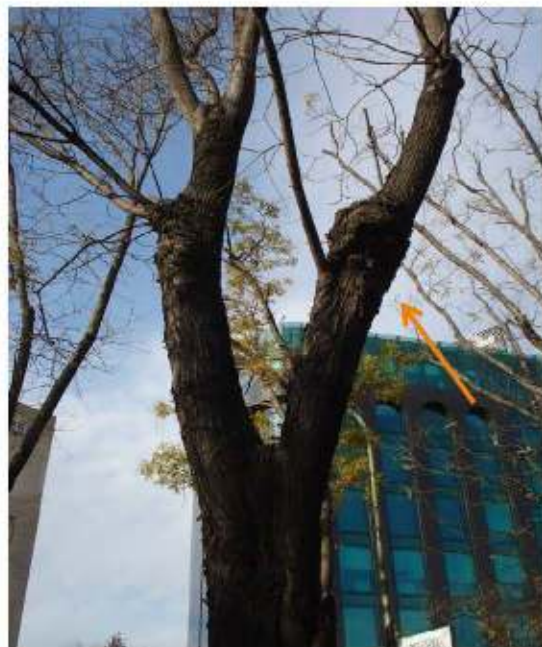
5.b Cavidad con pudrición en rama primaria

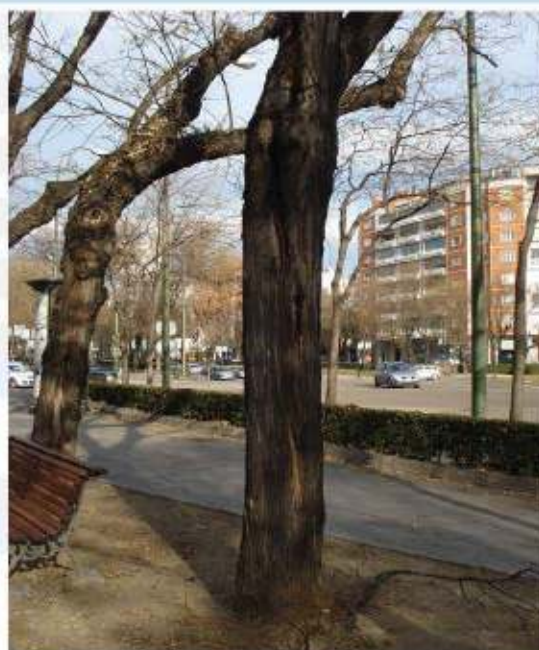
6. Vista general del tronco

Presencia de cancro con cuerpos fructíferos con un defecto estructural grave.

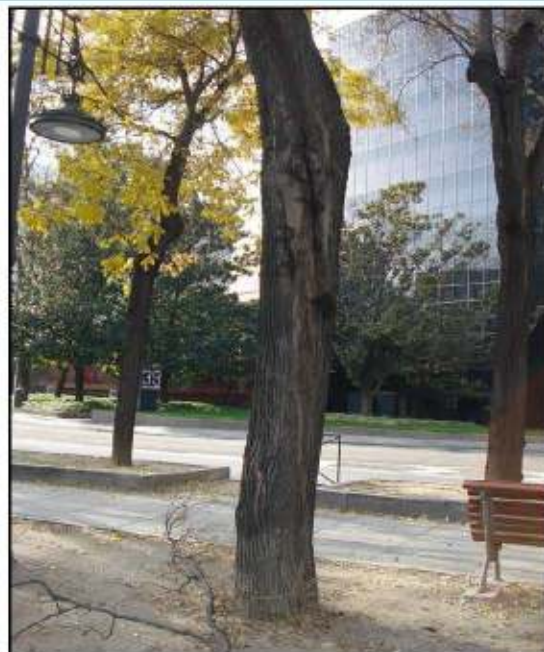
9. Cancro en tronco

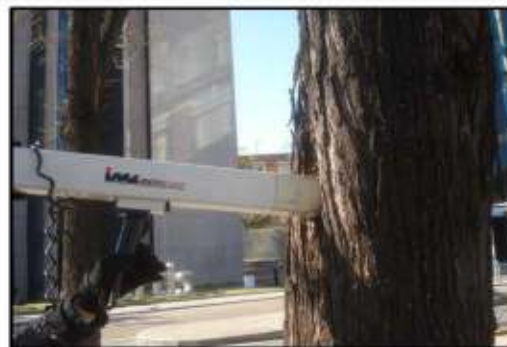
Toma 1. Testificación en tronco

Toma realizada en el tronco, a una altura de 1,8 m y en dirección norte. En el resistograma obtenido se aprecia pudrición que ocupa 24 cm de espesor de la línea testificada. El resto de la madera se encuentra en buen estado.

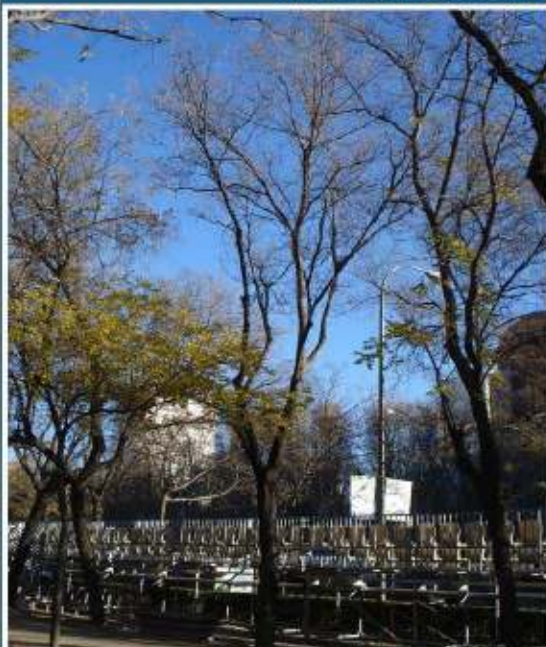
1. Vista general del árbol

Castellana **OBJECTID:** 721463DISTRITO: 7.Chamberí **LOTE:** 1**ESPECIE:** *Sophora japonica***DIANA:** Alta ■**V. GLOBAL VITALIDAD:** Media-baja ■**V. GLOBAL EMPUJE:** Alto ■**ESTADO ESTRUCTURAL:** Regular ■**PROBABILIDAD VUELCO:** Baja ■**PROB. FRAC. TRONCO:** Media ■**PROB. FRAC. RAMAS:** Alta ■**VALORACIÓN GLOBAL DEL RIESGO:** Alto ■**PROPUESTA DE ACTUACIÓN:** Tala

Ejemplar con vitalidad media-baja y regresión moderada. Porcentaje alto de ramas secas. Daños estructurales muy graves en tronco por la presencia de cancro concéntrico.

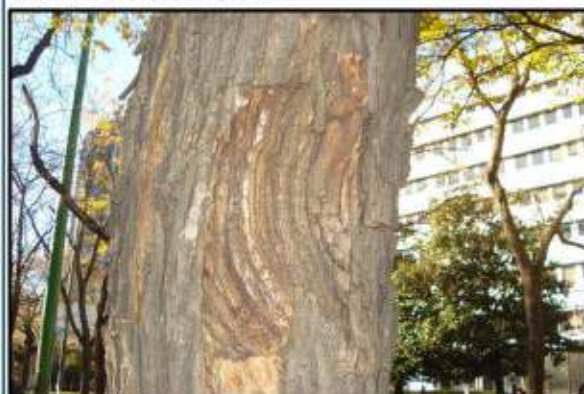
4.a Cancro en tronco

Presencia de canchros concéntricos, uno de ellos a 2 mts que afecta en todo su perímetro con defectos estructurales muy graves y otro canchro en la cruz. Tronco con presencia de crecimientos meristemáticos.

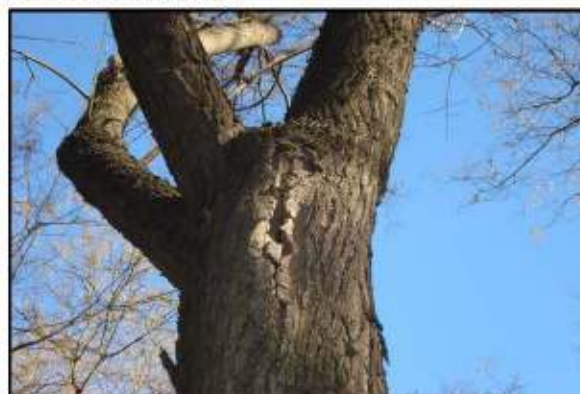
4.b Cancro concéntrico en cruz

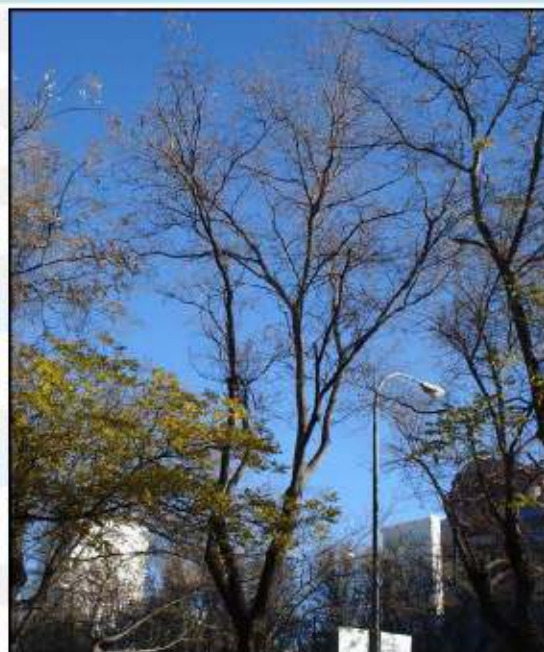
5. Vista general de la copa

Copa estructurada y equilibrada, con un porcentaje alto de ramas secas y presencia de brotes epicórmicos.

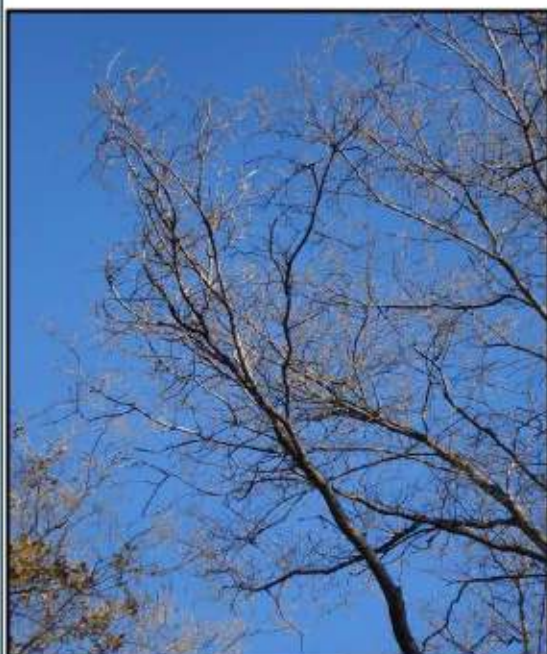
5.a Ramas secas 45 %

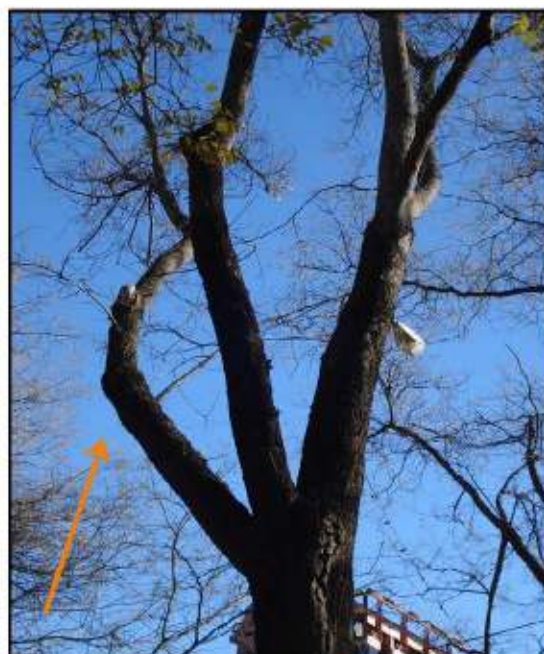
5.b Rama primaria prácticamente seca

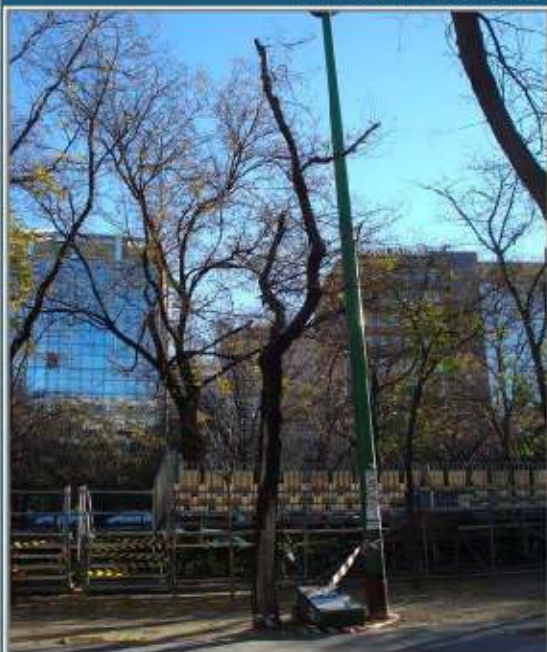
1. Vista general del árbol

Castellana	OBJECTID:	721465
DISTRITO:	7.Chamberí	LOTE: 1
ESPECIE:	<i>Sophora japonica</i>	
DIANA:	Alta	■
V. GLOBAL VITALIDAD:	Baja	■
V. GLOBAL EMPUJE:	Bajo	■
ESTADO ESTRUCTURAL:	Muy malo	■
PROBABILIDAD VUELCO:	Baja	■
PROB. FRAC. TRONCO:	Alta	■
PROB. FRAC. RAMAS:	Muy alta	■

Ejemplar decrepito, con riesgo muy alto de fractura de tronco y copa prácticamente seco sobre una diana alta.

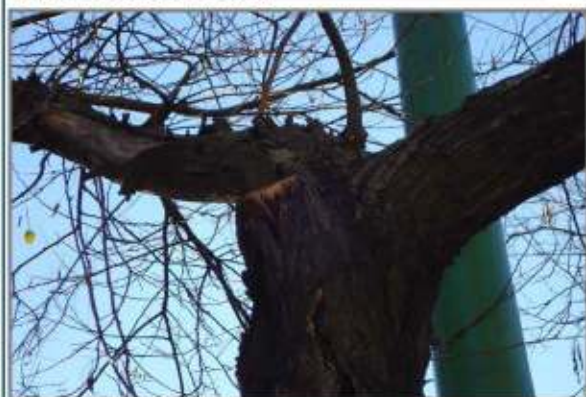
4.a Detalle de madera muerta

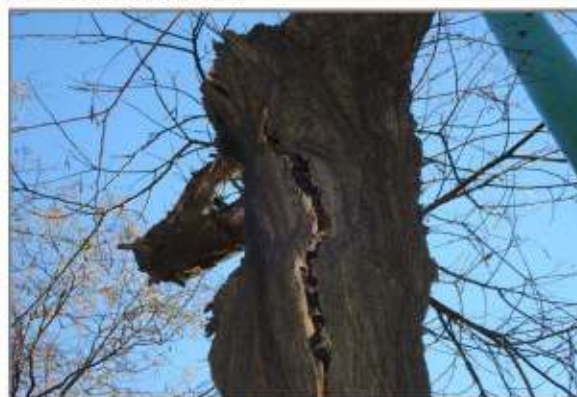
4.b Fenda gruesa en madera muerta

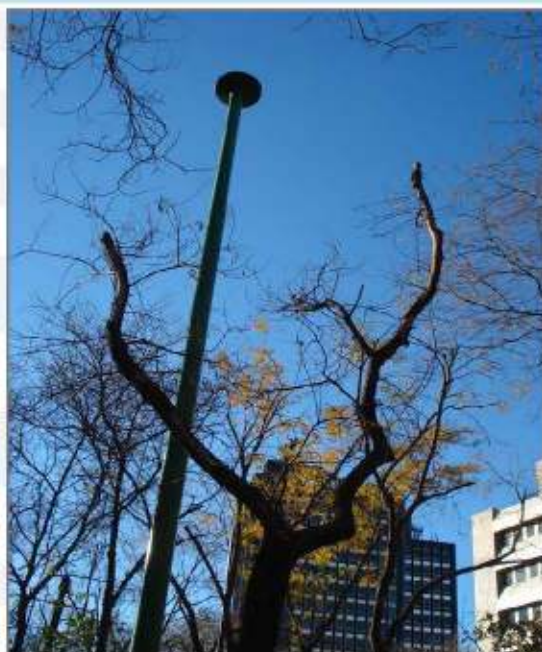
5. Vista general de la copa

Copa seca en un 95%.

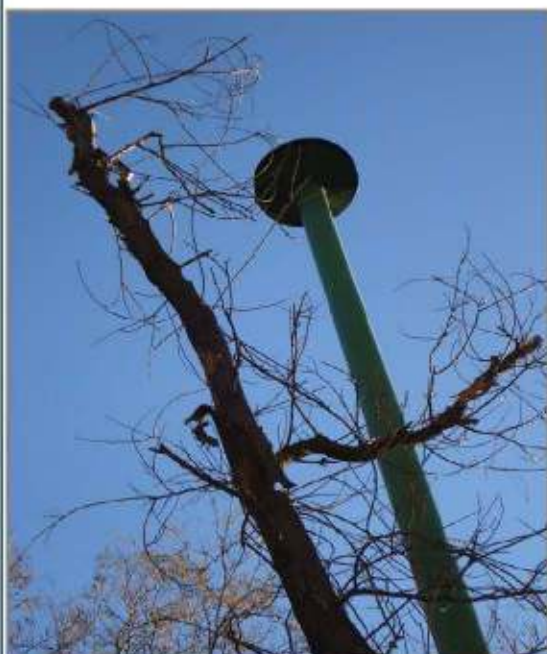
5.a Rama principal seca

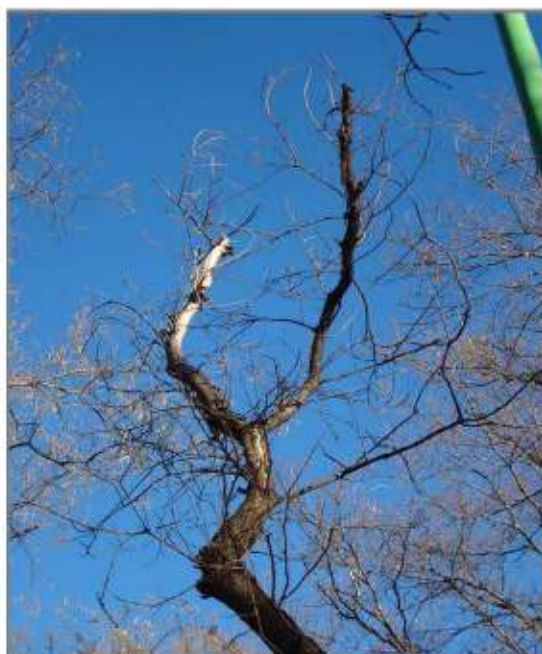
5.b Ramas secundarias secas

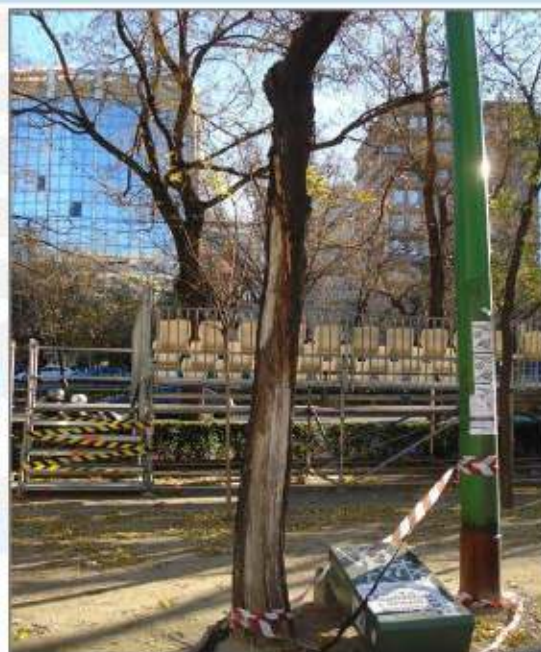
**6. Vista general del tronco**

1	2	3	4
Ancho	30	-	-	-
Alto	240	-	-	-

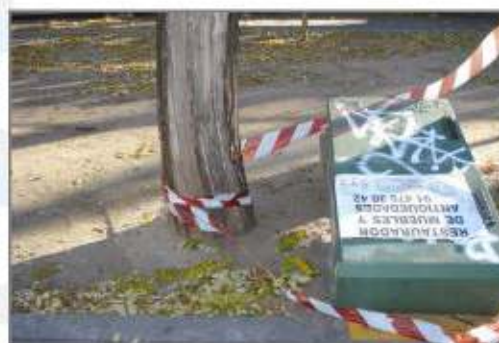
**7. Vista general de la base**

Base con presencia de madera muerta y con el 50% de la corteza desprendida.

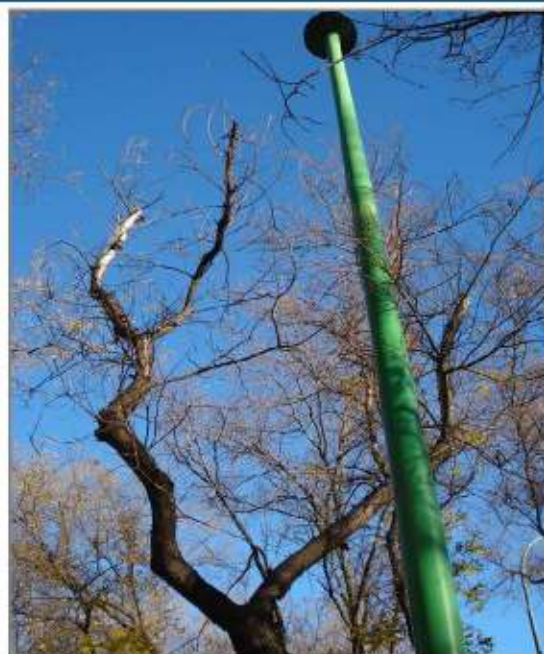
9. Estado de la copa

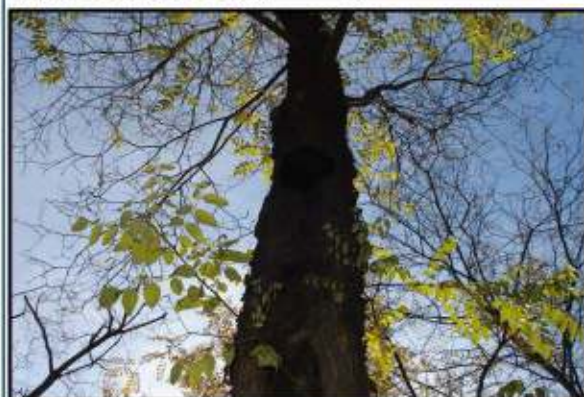
PLAGA	ENFERMEDAD
NOMBRE: -	NOMBRE: <i>Chanco concéntrico</i>
GRADO DE AFECCIÓN:	GRADO DE AFECCIÓN: Tronco
DAÑO ESTRUCTURAL: -	DAÑO ESTRUCTURAL: Media
CUERPOS FRUCTÍFEROS	
NOMBRE: <i>Inonotus hispidus</i>	NOMBRE: -
GRADO DE AFECCIÓN: Media	GRADO DE AFECCIÓN: -
DAÑO ESTRUCTURAL: Sí	DAÑO ESTRUCTURAL: -

4.a Inonotus Detalle de plaga /CF

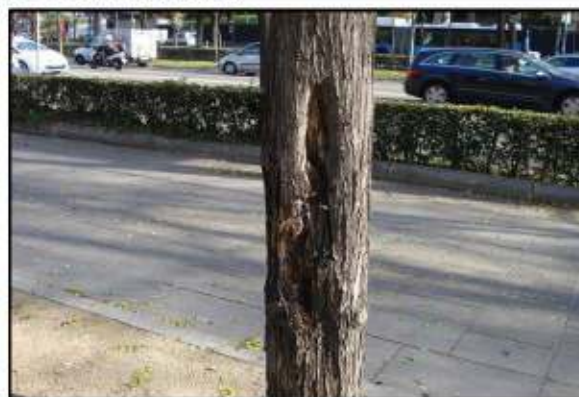
4.b Cancro en tronco

Presencia de cancro concéntrico y cuerpos fructíferos, cavidad con pudrición y madera vista. Con defectos estructurales muy graves.

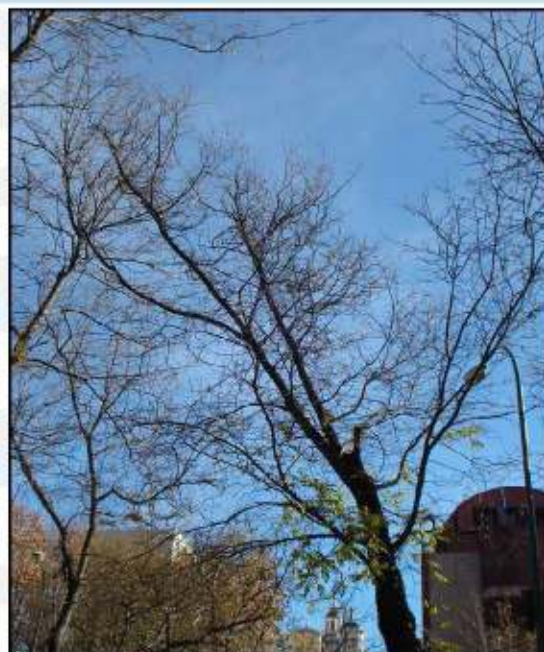
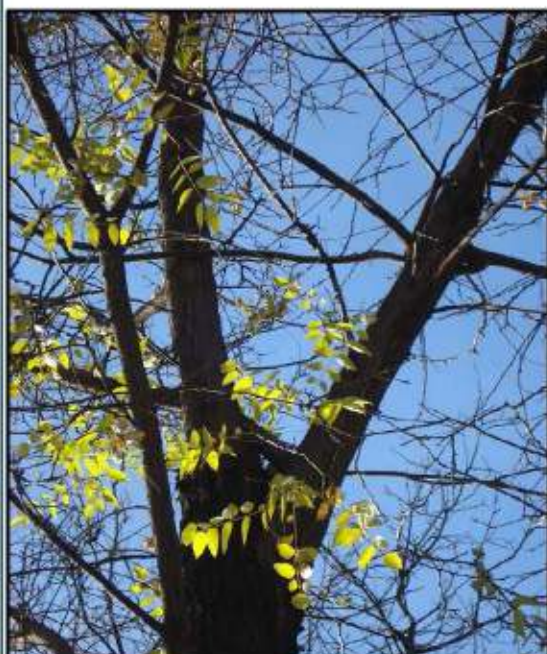
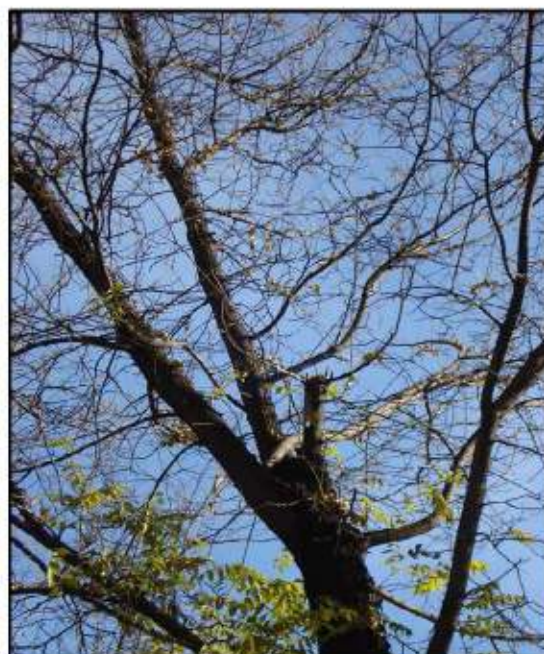
Copa desmochada y formada exclusivamente por brotes de deficiente estabilidad. Brote fracturado en cruz. Presencia de numerosos rebrotes debiles en toda la copa.

5. Vista general de la copa

5.a Copa formada por brotes

5.b Numerosos brotes epicórmicos

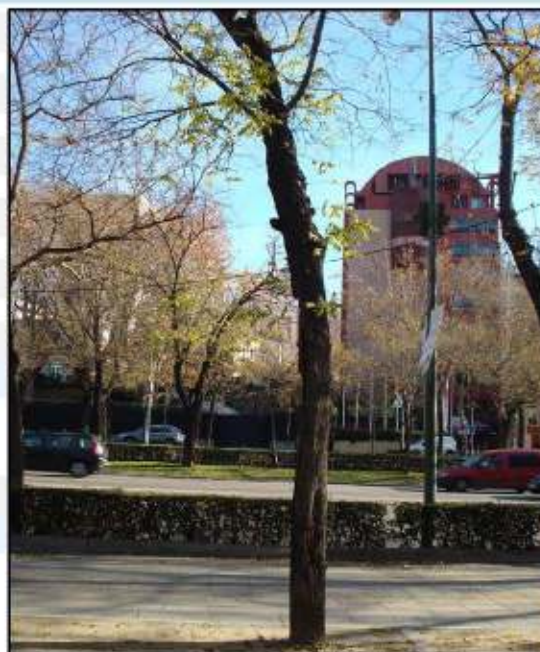
6. Vista general del tronco

Ejemplar desvitalizado con muy graves defectos en tronco por la presencia de cancro concéntrico.

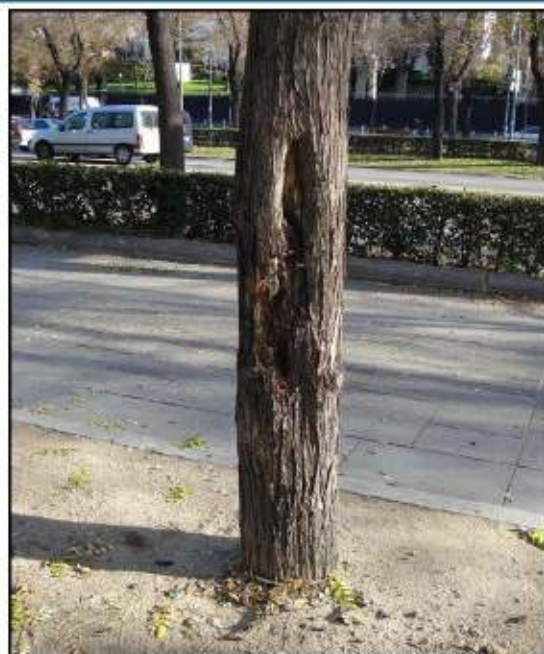
9. Cavity and rot in trunk

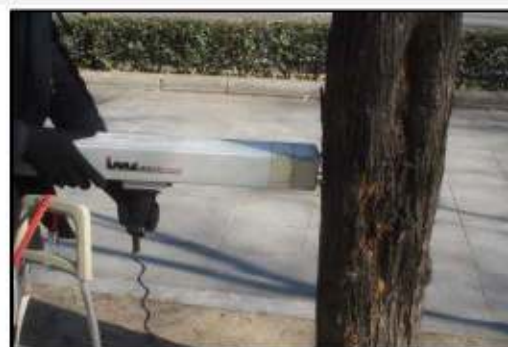
Toma 1. Testificación en tronco

Toma realizada en el tronco, a una altura de 0,8 m y en dirección sur. En el resistograma obtenido se aprecia oquedad que ocupa 20 cm de espesor de la línea testificada. El resto de la madera se encuentra en buen estado.

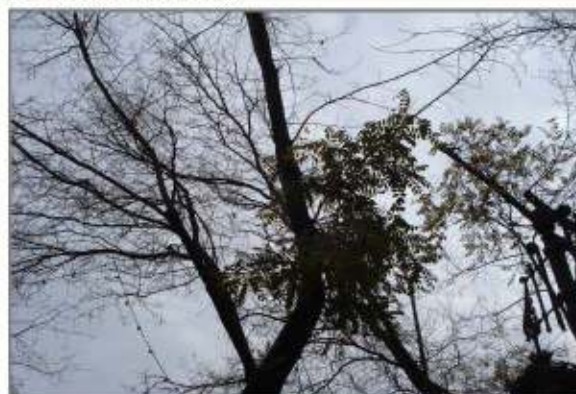
4.b Brotes epicórmicos en tronco

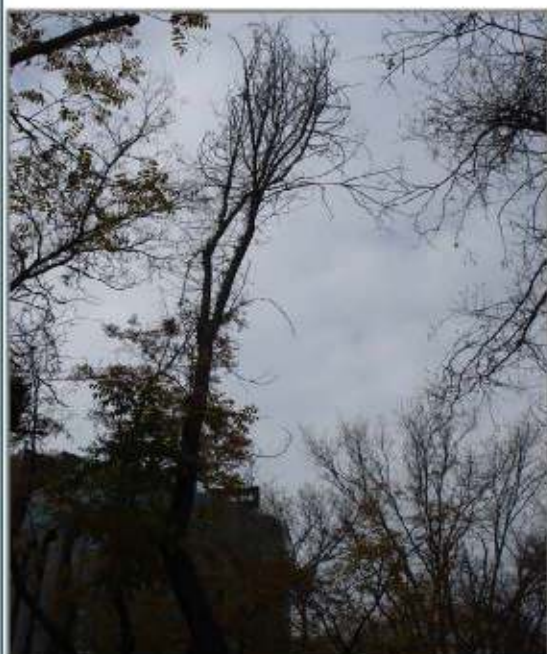
Copa con ahilamiento severo y seca 100%.

5.a Copa ahilada

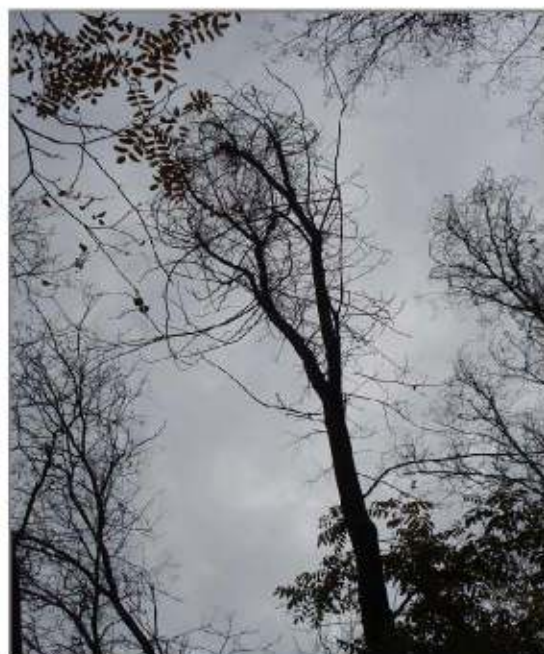
5.b Copa seca 100%

Ejemplar decrébito con copa totalmente seca y presencia de brotes en fuste. Presenta riesgo muy alto de fractura de ramas secas sobre diana alta.

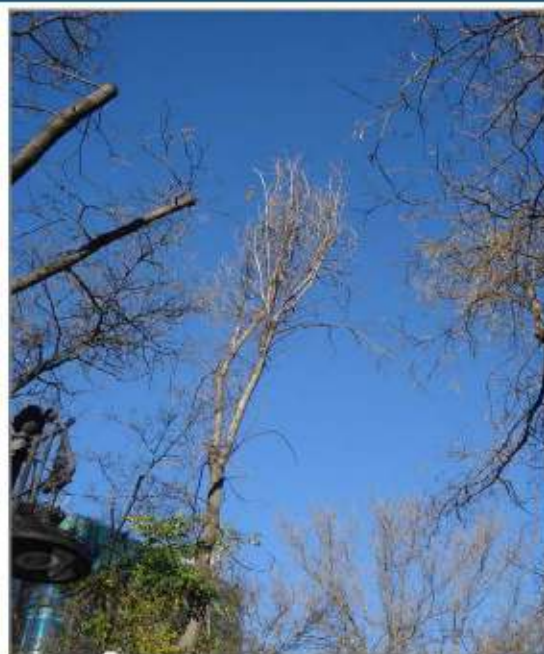
9. Brotes epicórmicos bajo copa seca

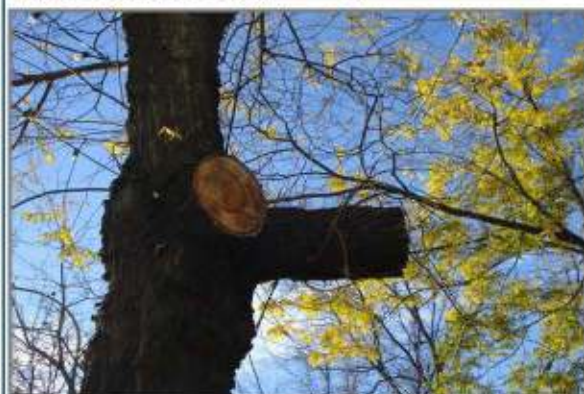
4.a Eliminación de ramas principales

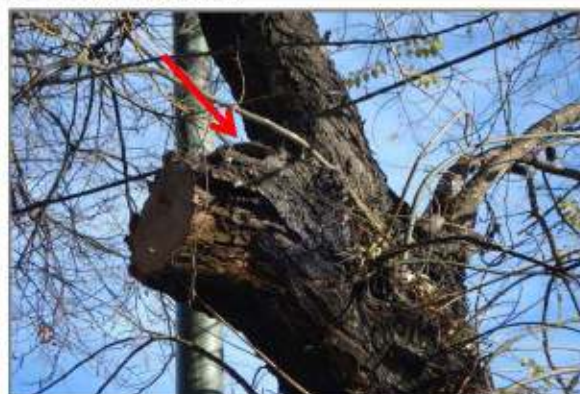
PLAGA	ENFERMEDAD
NOMBRE: -	NOMBRE: -
GRADO DE AFECCIÓN: -	GRADO DE AFECCIÓN: -
DAÑO ESTRUCTURAL: -	DAÑO ESTRUCTURAL: -
CUERPOS FRUCTÍFEROS	
NOMBRE: <i>Inonotus hispidus</i>	NOMBRE: -
GRADO DE AFECCIÓN: Media	GRADO DE AFECCIÓN: -
DAÑO ESTRUCTURAL: Sí	DAÑO ESTRUCTURAL: -

4.b Carpóforo de *Inonotus hispidus*
