INFORME DE VALORACIÓN DE RIESGO DEL ARBOLADO

Castellana **OBJECTID:** 721391

DISTRITO: 7.Chamberí LOTE: 1

ESPECIE: *Sophora japonica*

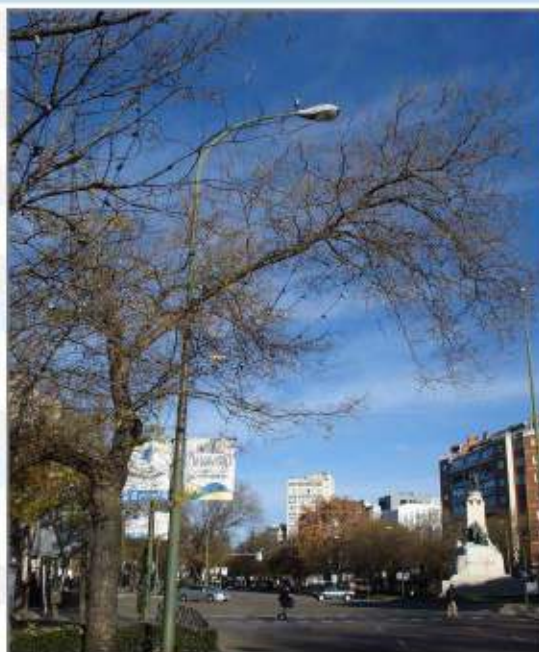
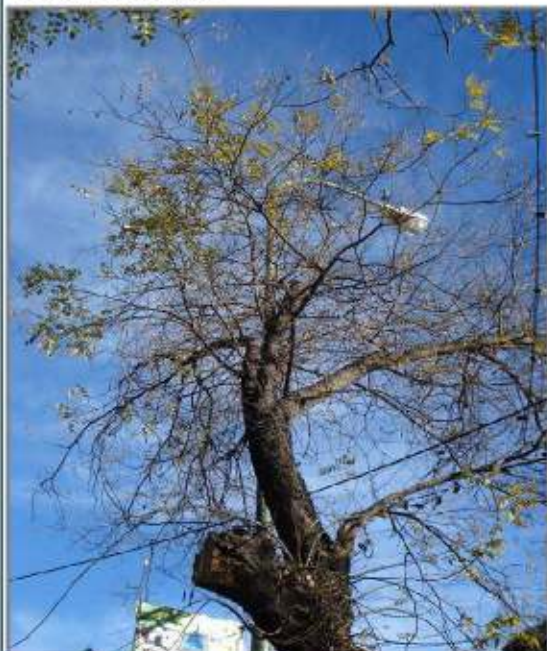
Copa desestructurada y muy desequilibrada hacia calzada por eliminación de 2/3 mediante labores de poda dejando grandes heridas con madera vista. Presencia moderada de pudrición con carpóforo de *Inonotus hispidus*.

5.a Copa desestructurada

Ejemplar con presencia únicamente de 1/3 de copa muy desequilibrada a calzada. Con defectos estructurales moderados en copa y riesgo medio-alto por fractura de ramas sobre diana alta.

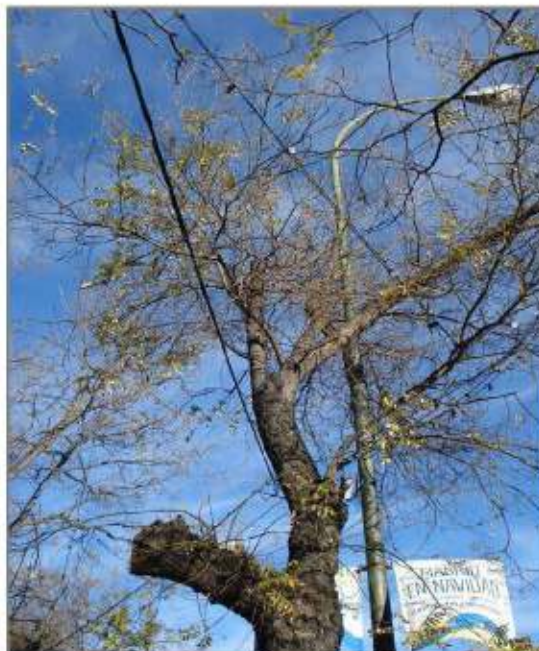
5.b Rama principal terciada

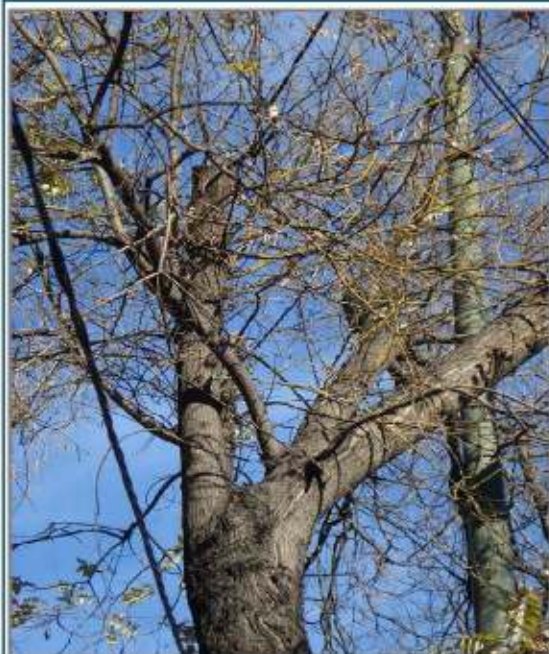
8. Terciado de rama principal consolidado

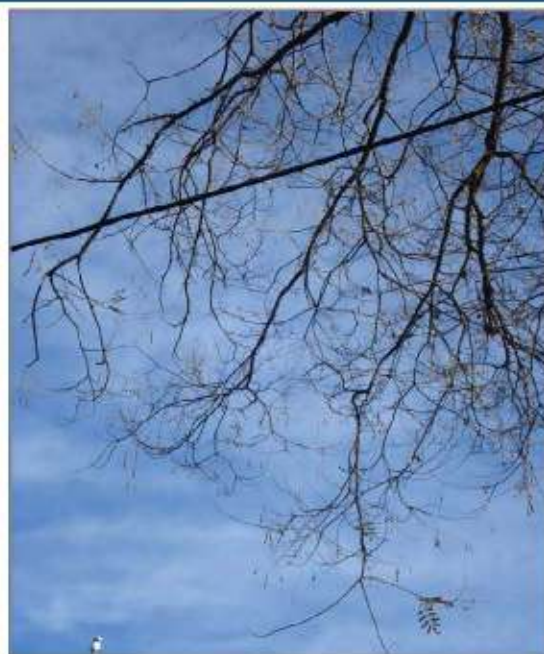
9. Crecimientos anuales pobres

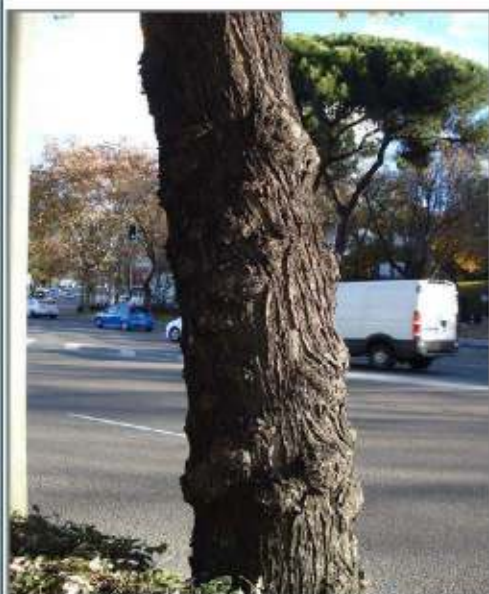
10. Crecimientos meristemáticos en tronco

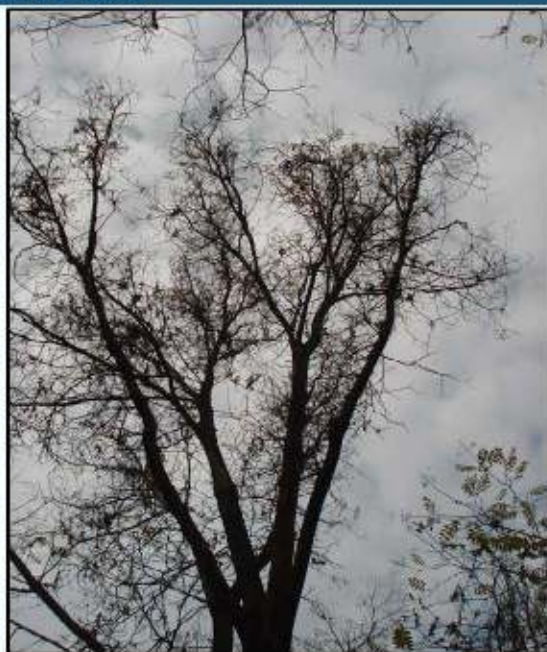
3. Detalle vitalidad del ejemplar

PRESENCIA DE COPA:	Alta
TRANSPARENCIA DE COPA:	Baja
REGRESIÓN DE COPA:	Incipiente
BROTOS EPICÓRMICOS:	Sí, por podas y estrés
COLOR HOJAS:	Normal
TAMAÑO HOJAS:	Normal
CRECIMIENTOS ANUALES:	Pobres
CICATRIZACIÓN:	Pobre
MADERA COMPENSACIÓN-REACCIÓN:	Normal
VALORACIÓN GLOBAL VITALIDAD:	Media-baja

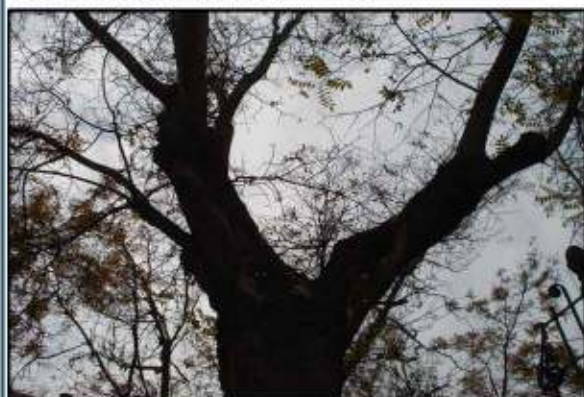
4.a Cancro en cruz.

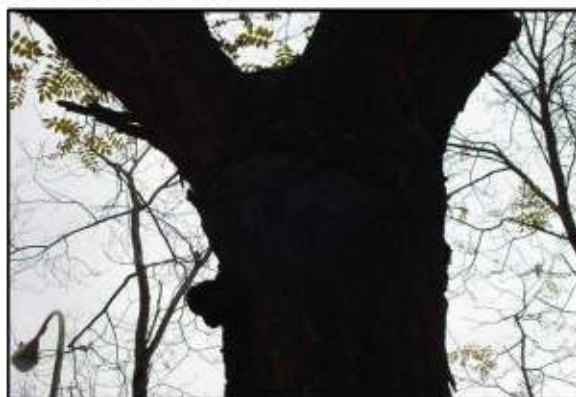
4.b Inonotus hispidus en tronco.

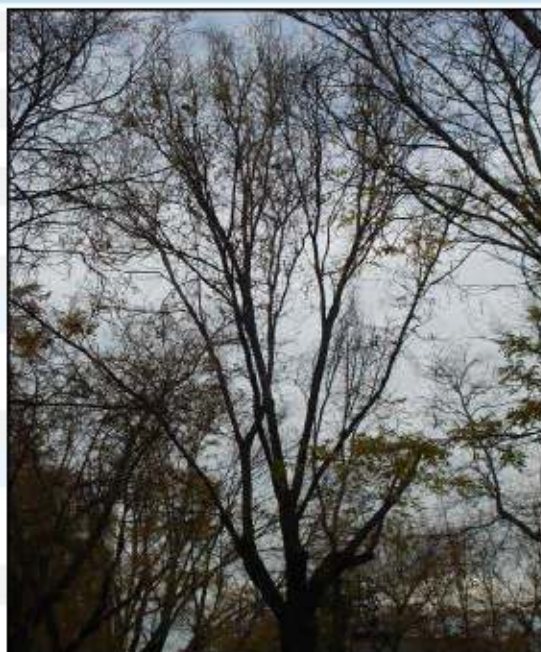
5. Vista general de la copa

PUDRICIONES EN COPA:	Muy graves
----------------------	------------

Existencia de tres primarias terciadas, dos de ellas no consolidadas. Una de ellas con defectos estructurales muy graves con cavidad y pudrición (incluida una fisura importante), y las otras dos primarias con presencia de cancro.

Copa estructurada y desequilibrada por el reciente acortamiento de ramas secundarias. Con muy graves defectos estructurales en una de sus primarias por cavidad y pudrición. Presencia significativa de ramas secas (15 %).

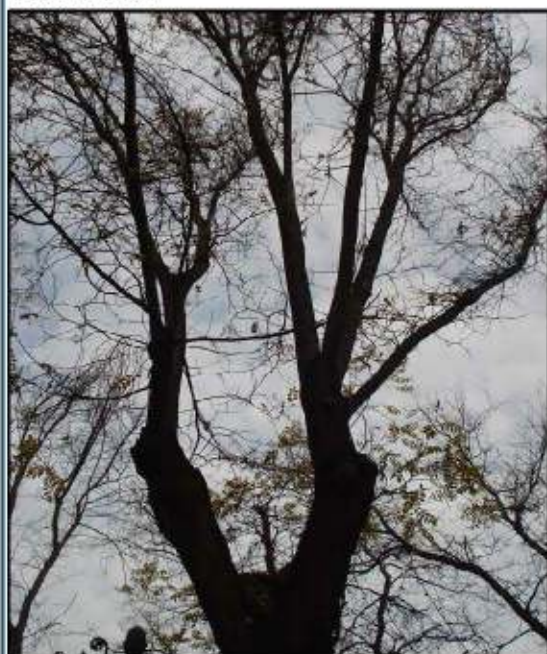
5.a Secundarias de gran tamaño.

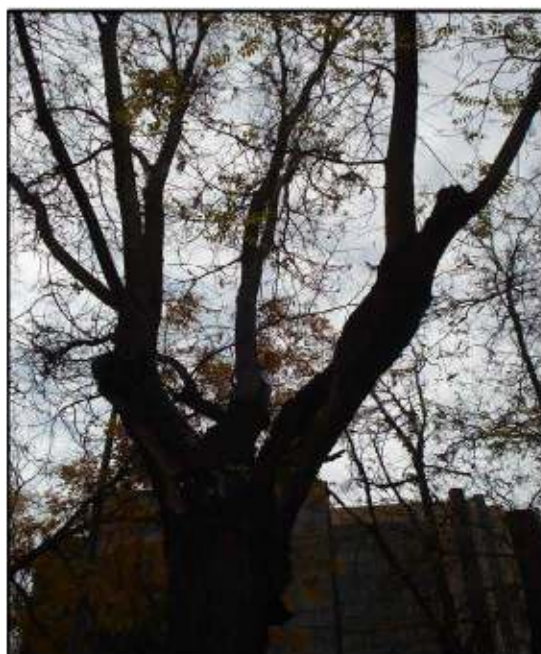
5.b Dos primarias terciadas y no consolidadas.

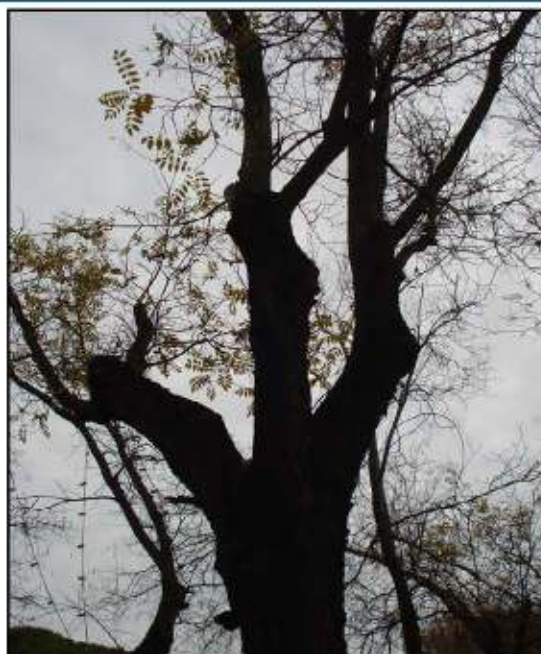
9. Reciente acortamiento de ramas.

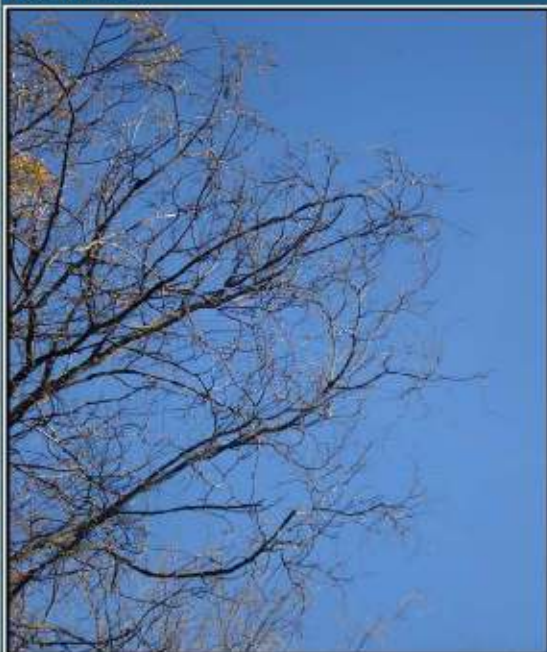
3. Detalle vitalidad del ejemplar

PRESENCIA DE COPA:	Media
TRANSPARENCIA DE COPA:	Media
REGRESIÓN DE COPA:	Moderada
BROTES EPICÓRMICOS:	Sí, por podas y estrés
COLOR HOJAS:	Normal
TAMAÑO HOJAS:	Normal
CRECIMIENTOS ANUALES:	Pobres
CICATRIZACIÓN:	Pobre
MADERA COMPENSACIÓN-REACCIÓN:	Normal
VALORACIÓN GLOBAL VITALIDAD:	Baja

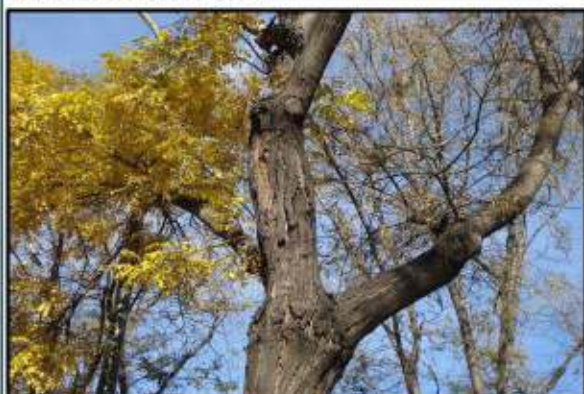
4.a Cancro concéntrico en rama

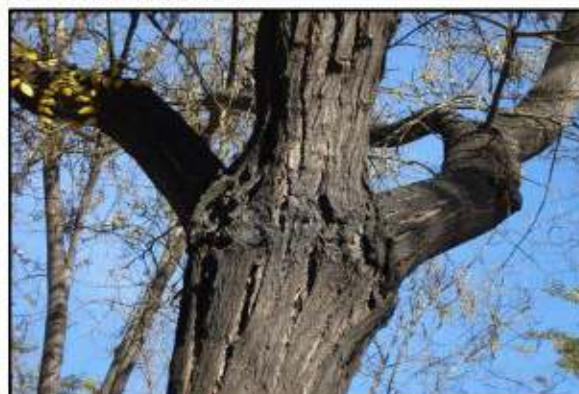
4.b Cancro concéntrico en cruz

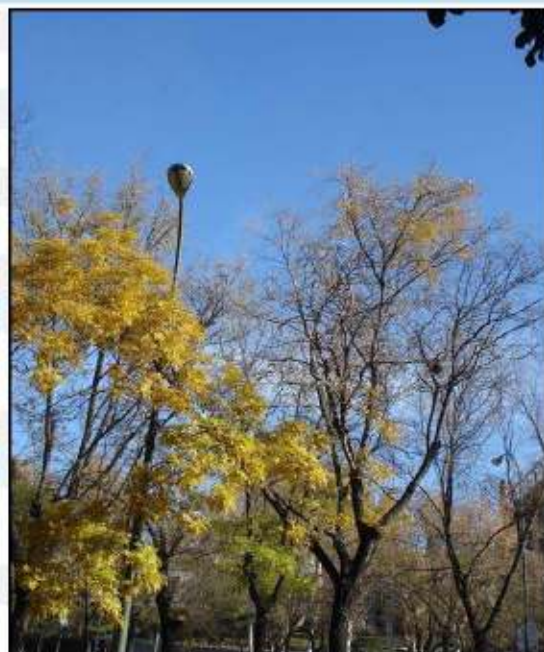
5. Vista general de la copa

PUDRICIONES EN COPA: Moderadas

Existencia de tres primarias, una de ellas con cancro y gran porcentaje de ramas secas (40%). Las tres primarias tienen daño estructural por cancro en su base.

Copa estructurada y equilibrada, con un 40 % de ramas secas. Existencia de tejido vascular muerto en cruz. Defectos estructurales moderados por cancro concéntrico.

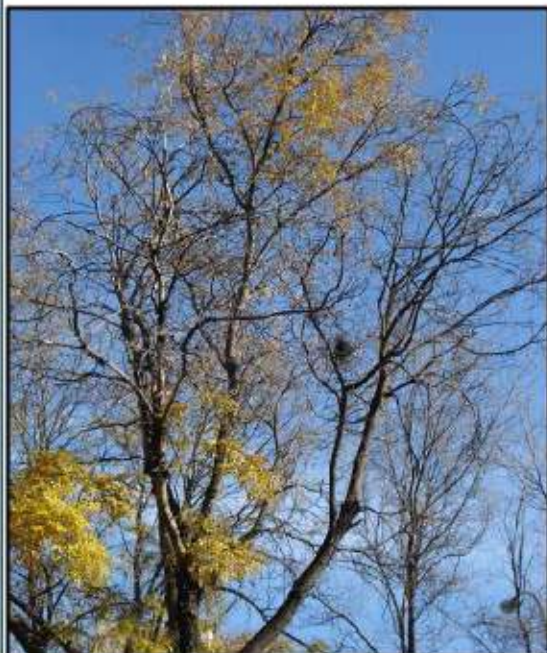
5.a Ejemplar desvitalizado

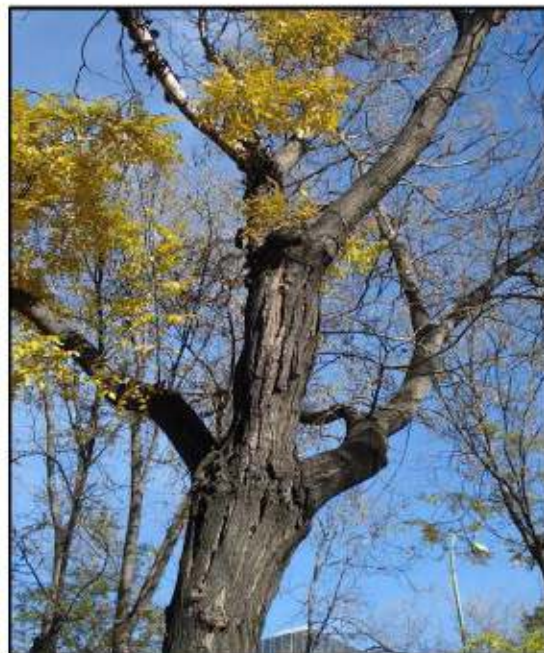
5.b Cancro en sus tres ramas primarias

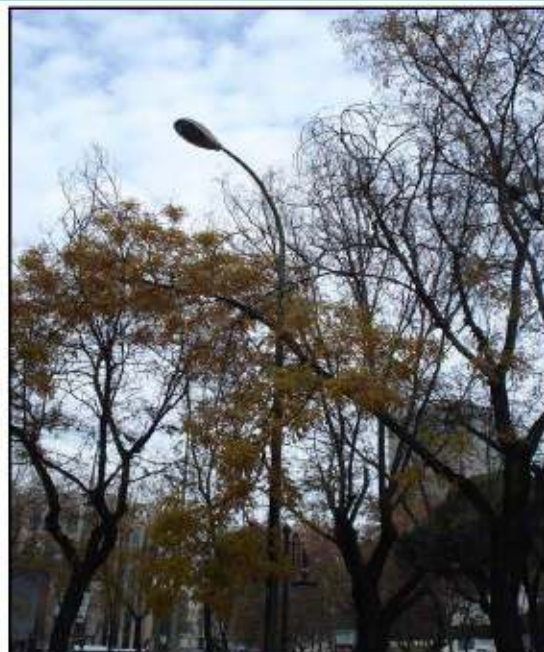
Ejemplar desvitalizada, con moderados defectos estructurales en copa y muy graves en cruz. Con alto porcentaje de ramas secas (40%) que eleva el riesgo de fractura de ramas.

9. Ramas secas 40 %

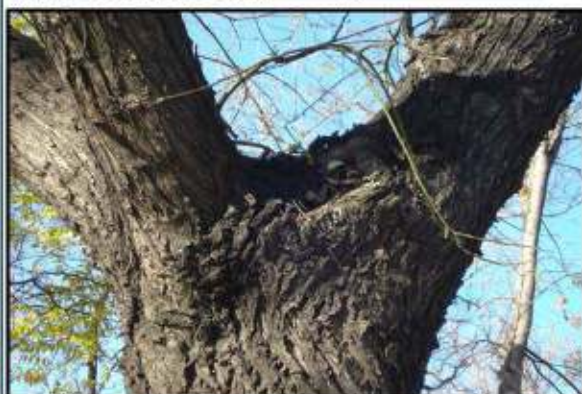
4.a Cavity in cross

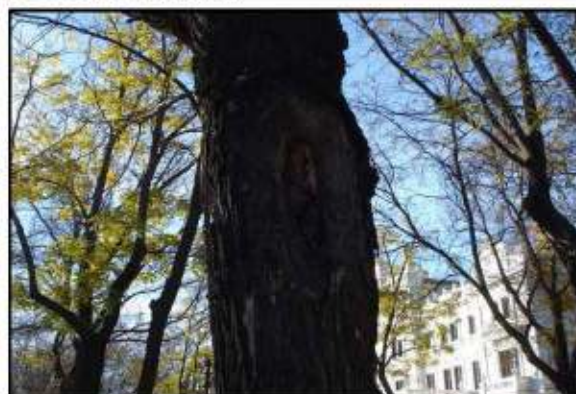
4.b Cavity in trunk

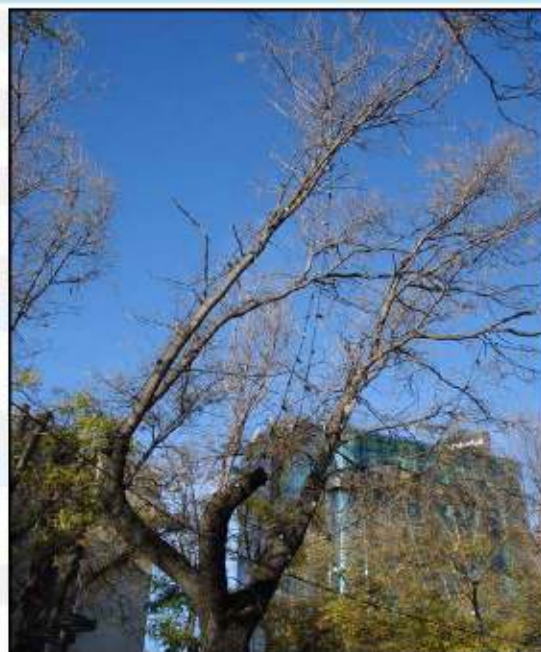
5. Vista general de la copa

PUDRICIONES EN COPA:	Muy graves
----------------------	------------

Copa desestructurada y desequilibrada hacia calzada y paseo, con muy graves defectos estructurales en primarias y en su anclaje por cavidad, pudrición y cuerpos fructíferos.

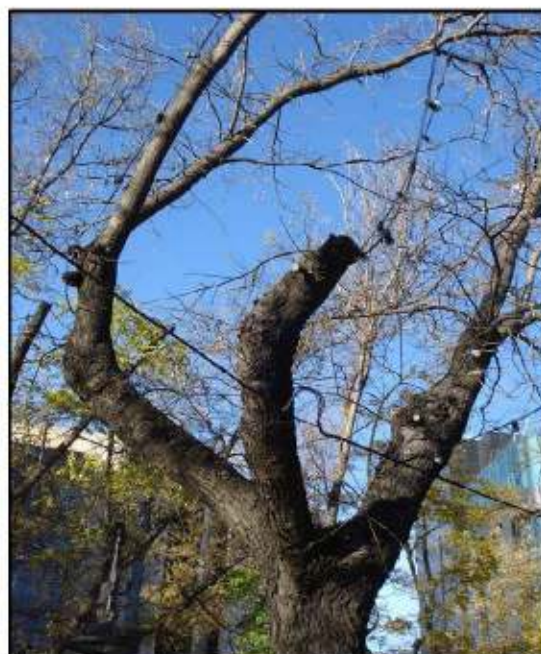
5.b Primarias terciadas y no consolidadas

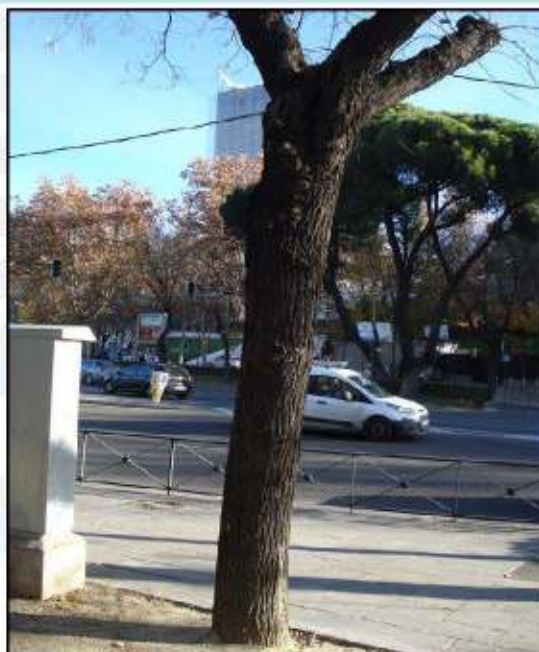
**6. Vista general del tronco**

Presencia de dos cavidades, una en cruz y otra en tronco. Con defectos estructurales muy graves.

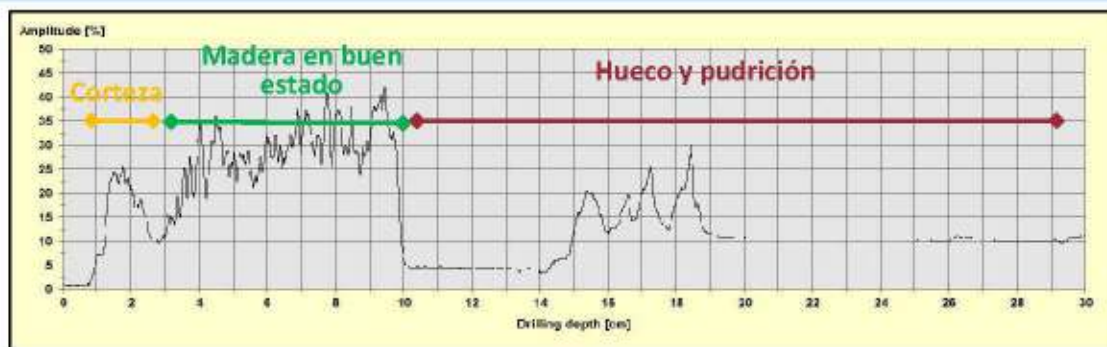
Toma 1. Testificación en Tronco

Toma realizada en el tronco, a una altura de 2 m y en dirección sur. En el resistograma obtenido se aprecia pudrición y oquedad que ocupa 18 cm de espesor de la línea testificada. El resto de la madera se encuentra en buen estado.

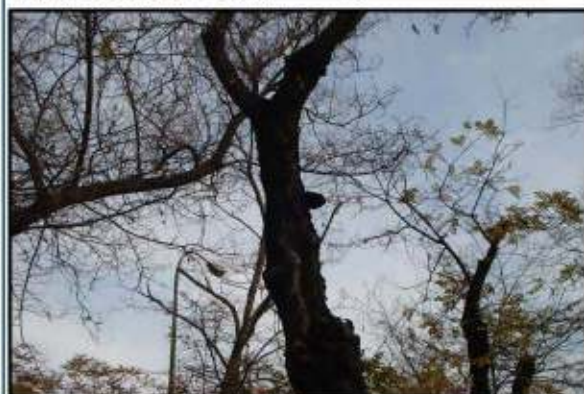
4.a Inonotus hispidus en tronco

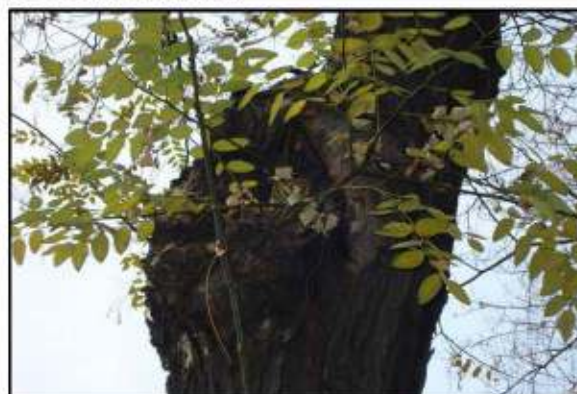
4.b Cancro en tronco

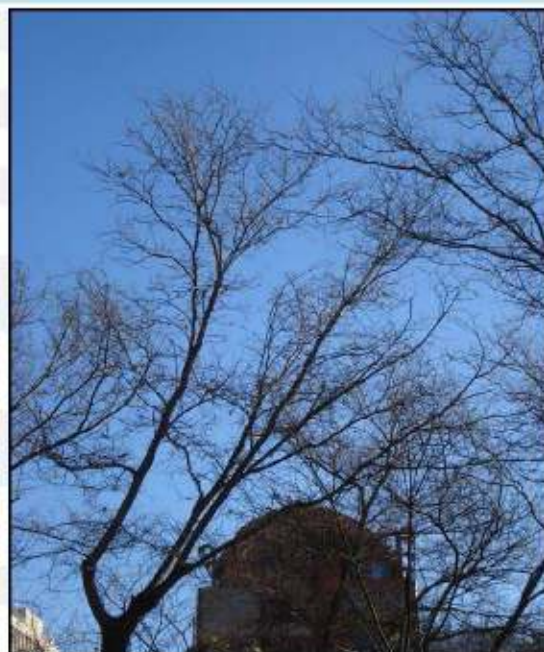
5. Vista general de la copa

Copa desestructurada y desequilibrada. Refaldada por eliminación de una primaria.

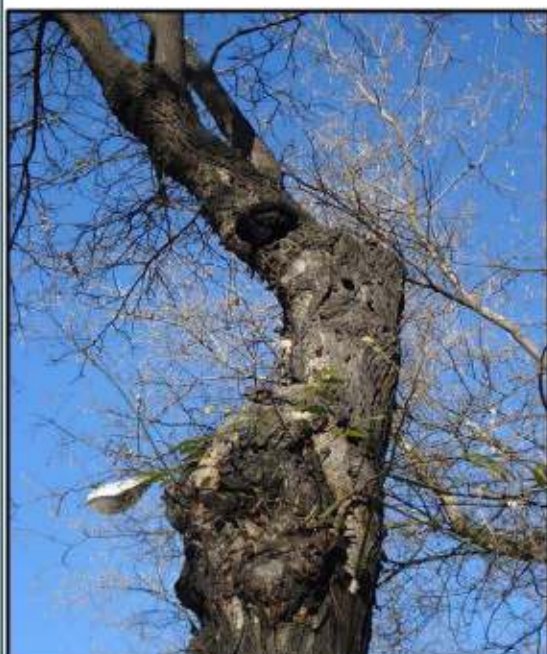
5.a Copa refaldada por eliminación de horquilla

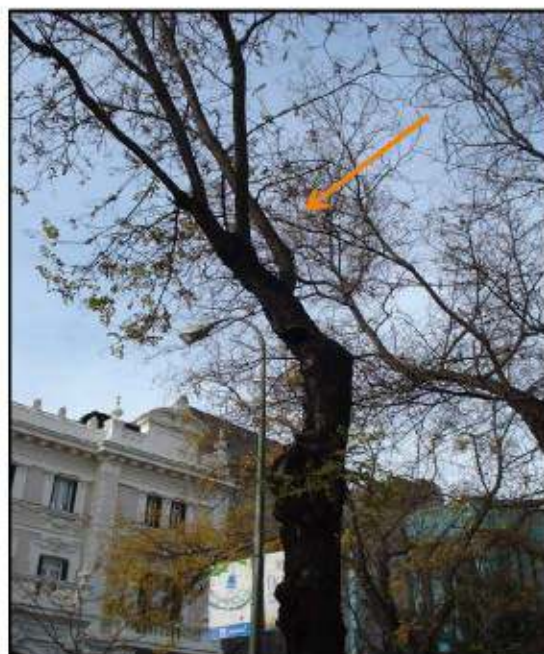
5.b Brote vigoroso

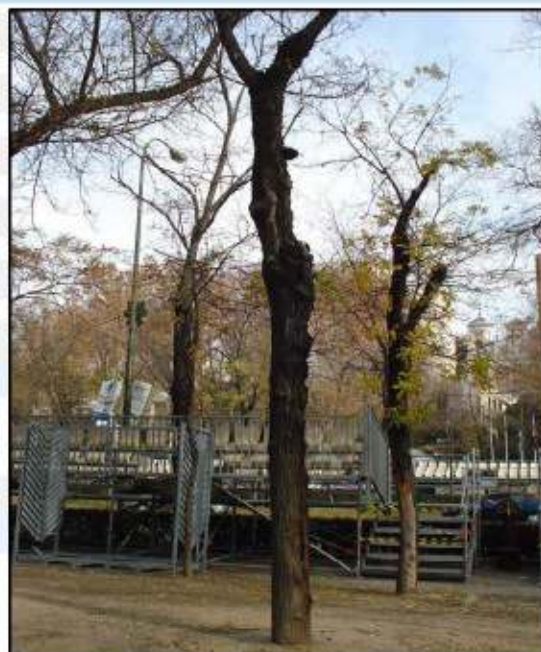
6. Vista general del tronco

1	2	3	4
Ancho	15	5	-	-
Alto	15	25	-	-

Ejemplar con vitalidad media-baja y regresión inciente. Eliminación de la horquilla por poda. Presenta daños estructurales en tronco graves por madera vista, cancro, cuerpos fructíferos y pudrición.

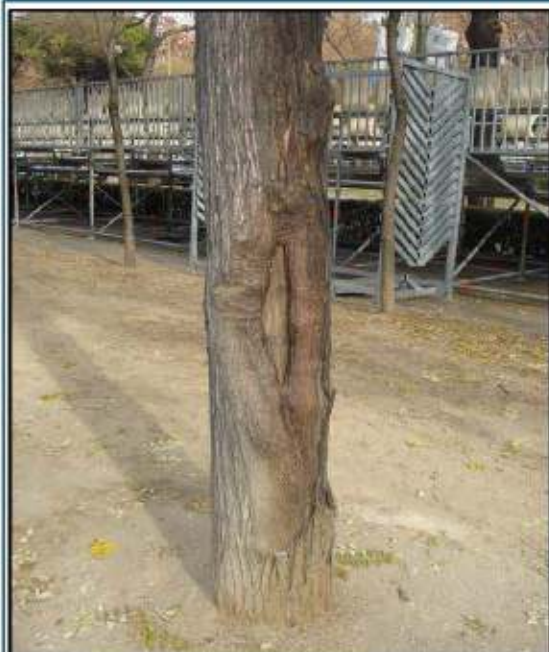
8. Madera vista en tronco

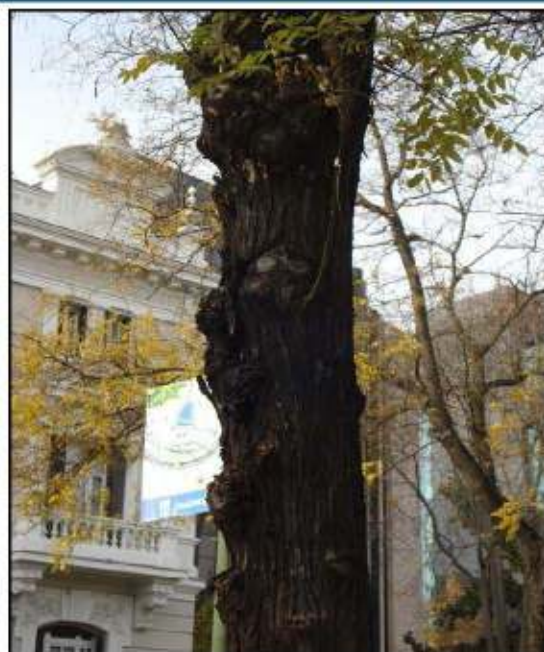
9. Crecimientos meristemáticos en tronco

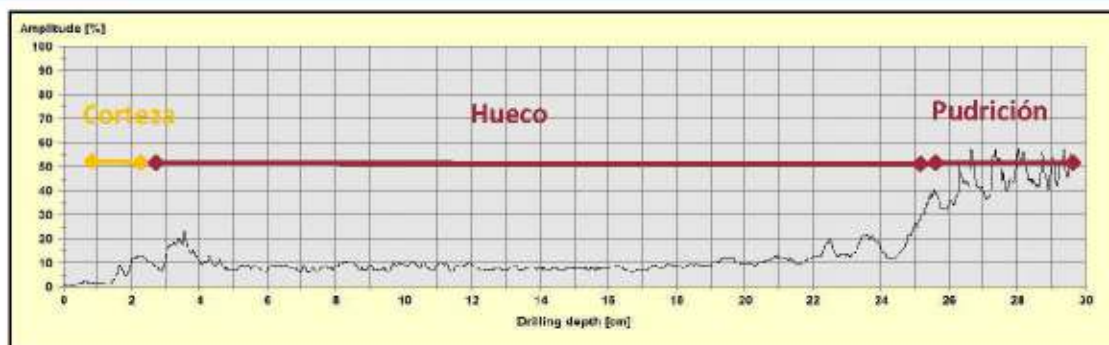
Toma 1. Testificación en tronco

Toma realizada en el tronco, a una altura de 2,1 m y en dirección norte. En el resistograma obtenido se aprecia oquedad que ocupa 23 cm de espesor de la línea testificada. El resto de la madera se encuentra en estado de pudrición.

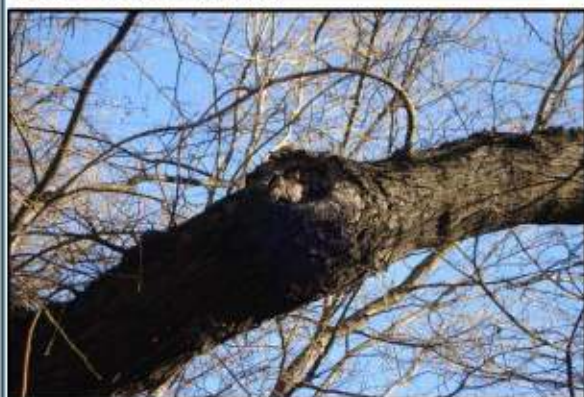
4.a Cavity and rot in crown.

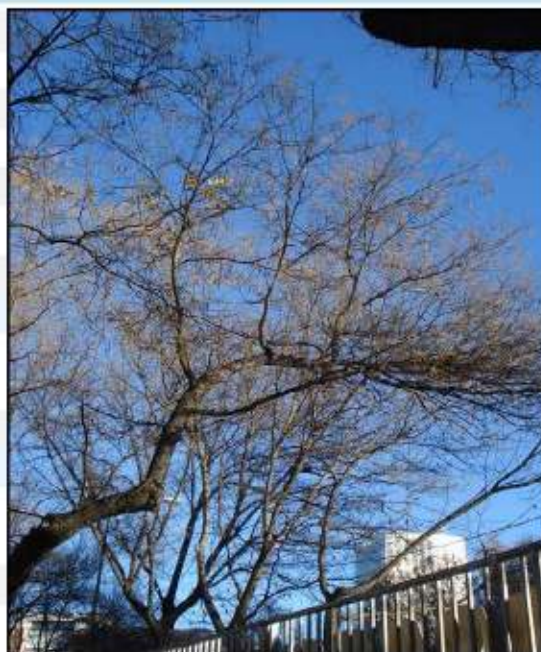
5. Vista general de la copa

Copa muy desestructurada y muy desequilibrada hacia calzada. Con ausencia del 50% de la copa por eliminación de una primaria. Con daños estructurales severos por cavidad y pudrición.

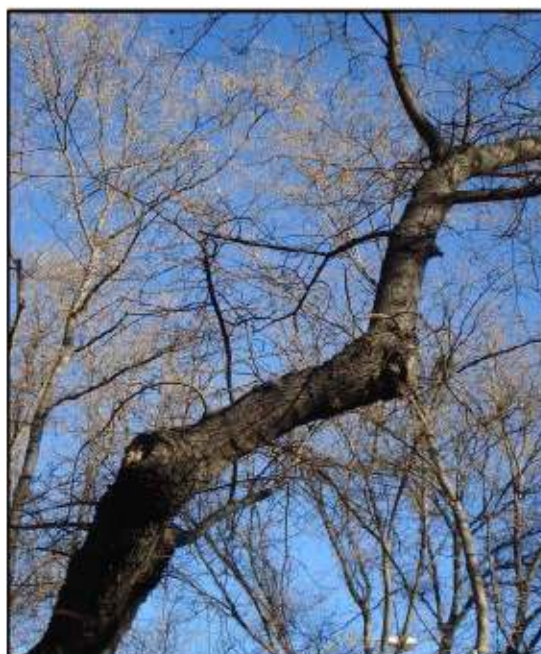
5.b Cavidad y pudrición en rama primaria.

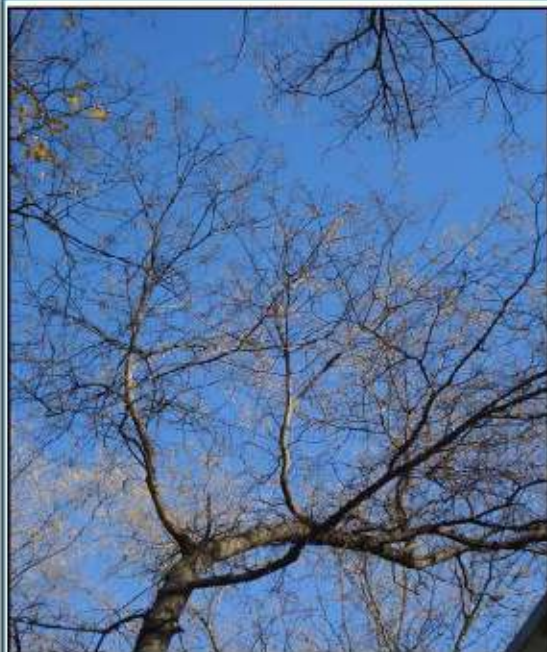
8. Única copa existente.

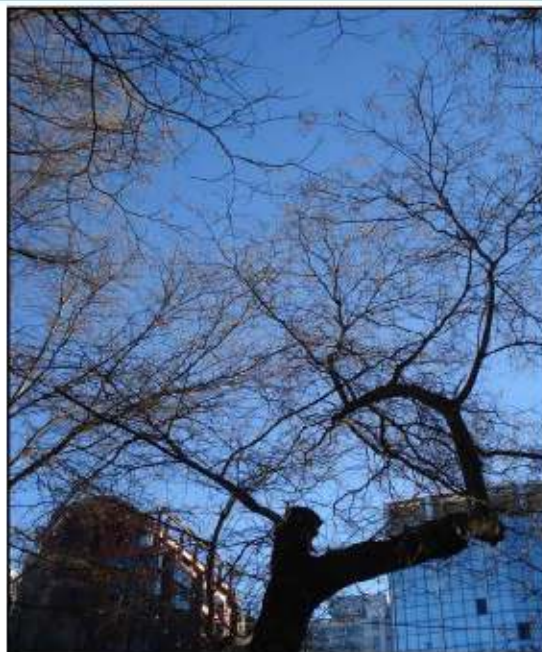
9. Primarias terciadas y no consolidadas.

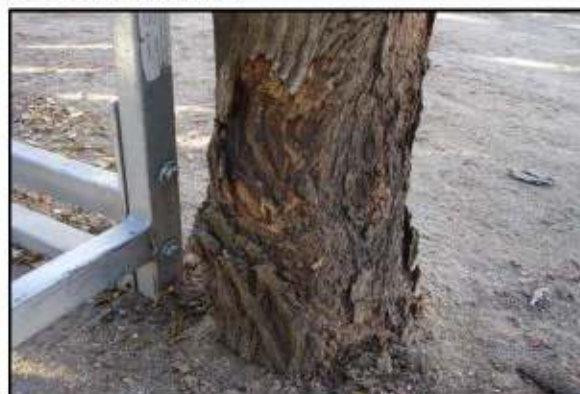
4.b Cancro en base

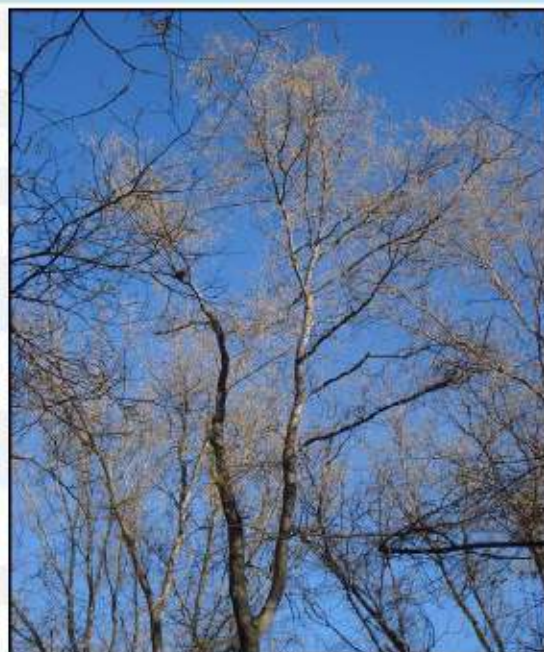
5. Vista general de la copa

Copa estructurada y equilibrada con ahilamiento leve, con largos brazos de palanca, y numerosos brotes epicórmicos en todo su ramaje.

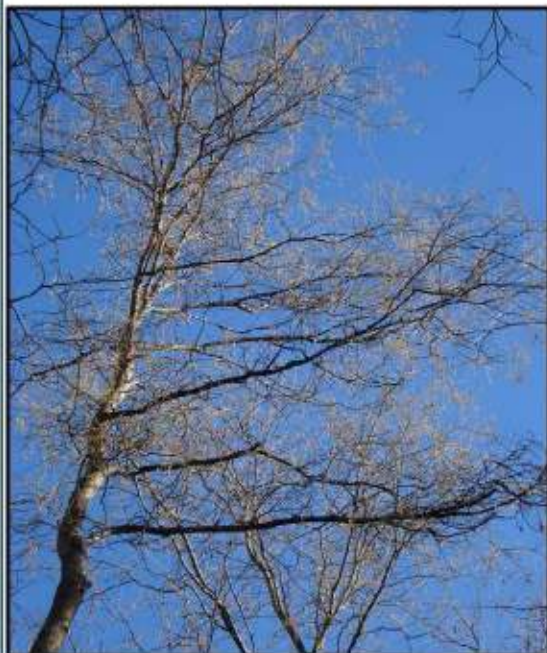
5.a Ahilamiento leve de la copa

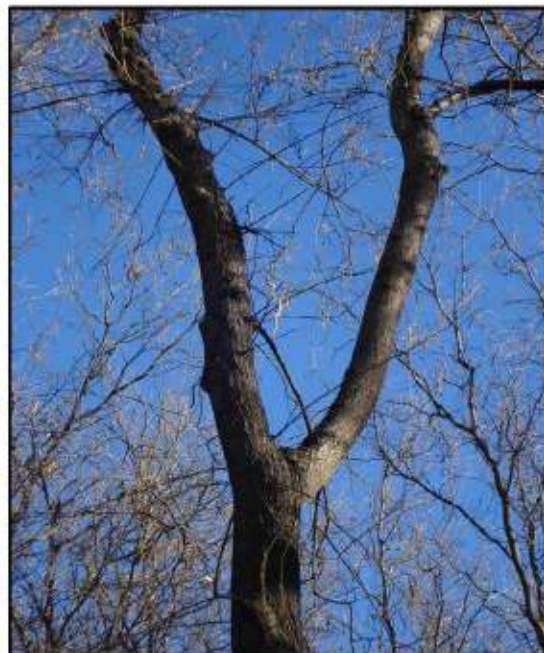
5.b Primarias largos brazos de palanca

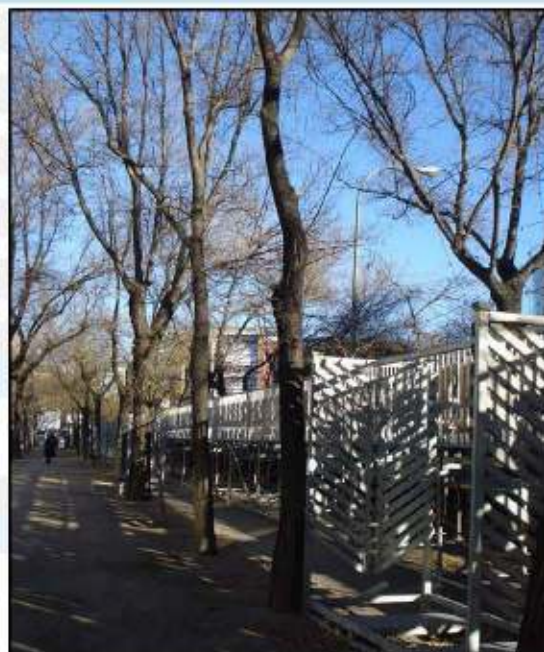
6. Vista general del tronco

Presencia de cancos concéntricos en la base y en el tronco con defectos estructurales muy graves. Numerosos brotes epicórmicos. Presenta herida significativa con madera vista.

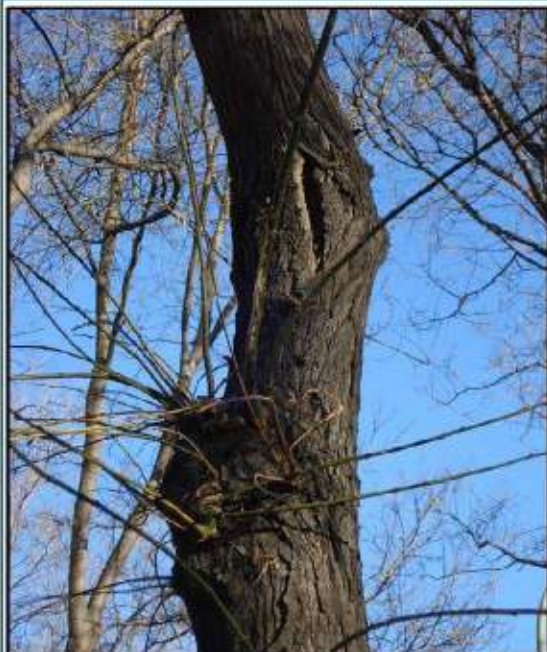
8. Brotos epicórmicos

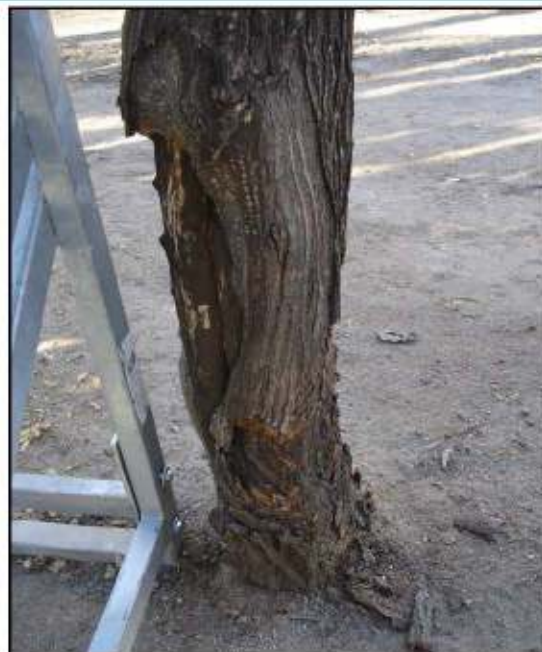
9. Madera vista por impacto de vehículo

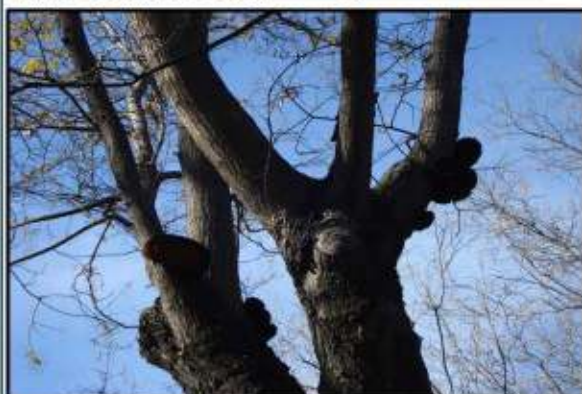
4.a *Inonotus hispidus* en rama

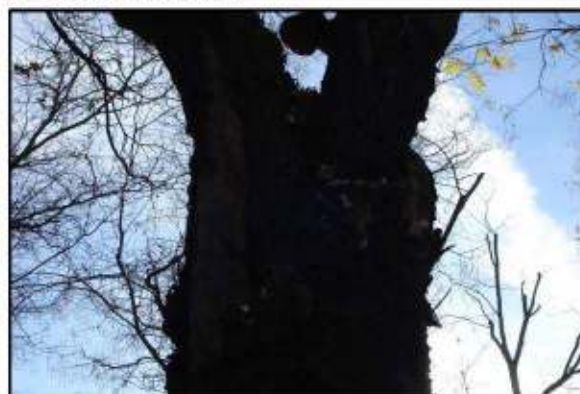
4.b Cavidad en cruz

Existencia de dos primarias con deficiente anclaje por cavidad y pudrición en cruz. Presencia de cancro con cuerpo fructíferos.

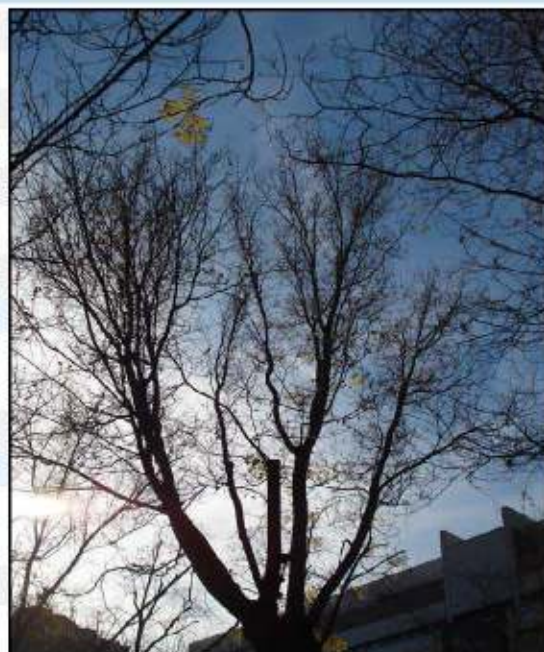
5. Vista general de la copa

Copa estructura y equilibrada con un 50 % de se voumen desgarrada. Ramas secas 25 %. Presencia de cancro con cuerpos fructíferos.

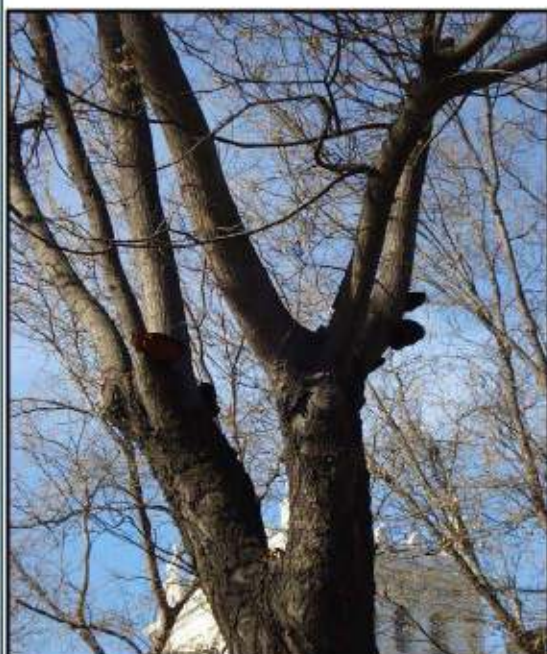
5.a Altos brazos de palanca en ramas secundarias

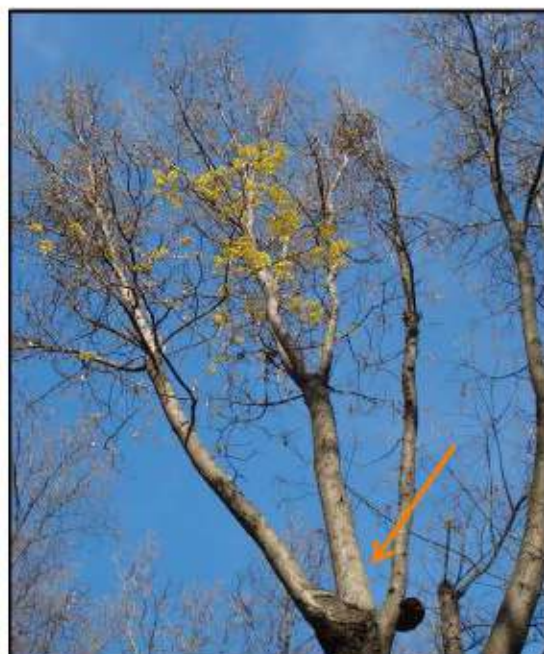
5.b Madera vista por poda

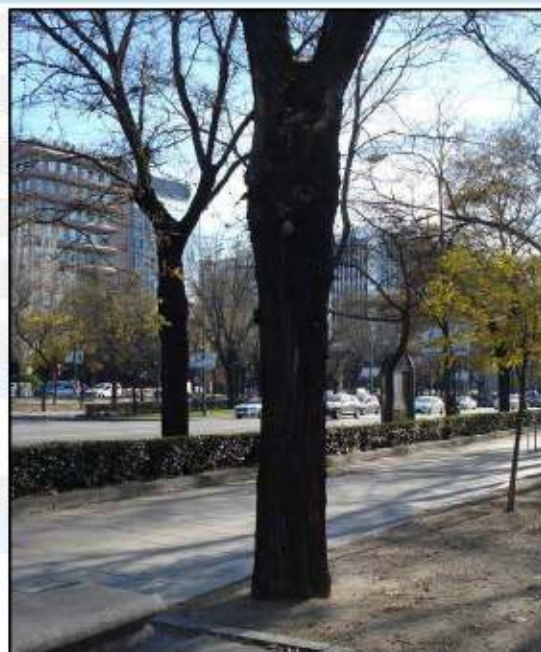
6. Vista general del tronco

Presenta daños muy graves por desgarró de primaria. Con cuerpos fructíferos y presencia de cancro en caras distintas.

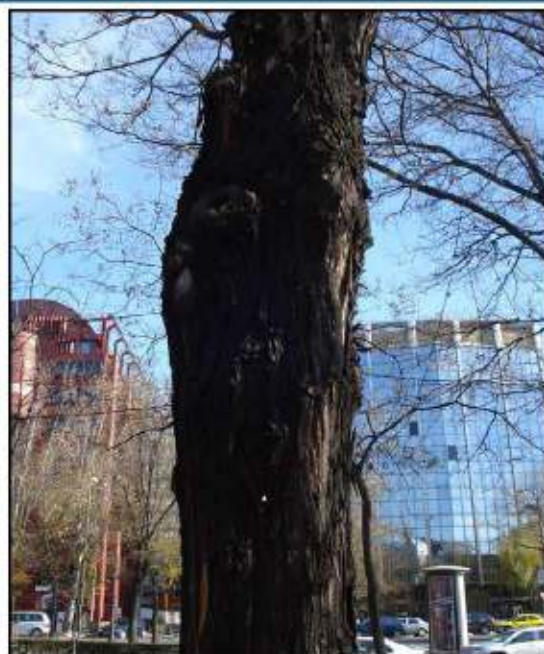
9. Cuerpos fructíferos en tronco

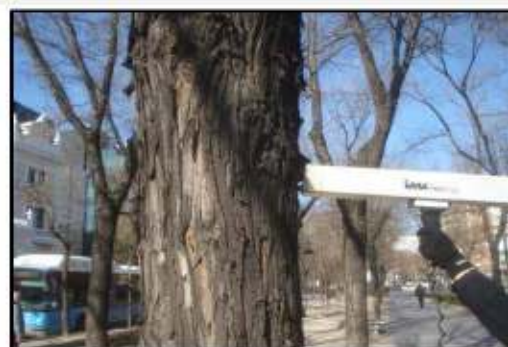
Imagen de la toma

Toma realizada en el tronco, a una altura de 1,9 m y en dirección oeste. En el resistograma obtenido se aprecia pudrición que ocupa 15 cm de espesor de la línea testificada. El resto de la madera se encuentra en buen estado.

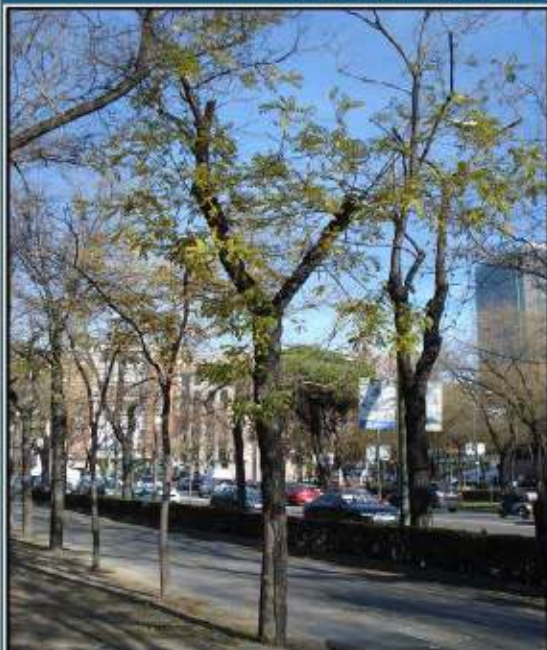
1. Vista general del árbol

Ejemplar desvitalizado y en regresión severa, por su reducido porte y decrépito estado. Con defectos moderados en copa y severos en tronco por pudriciones. No entraña riesgo importante.

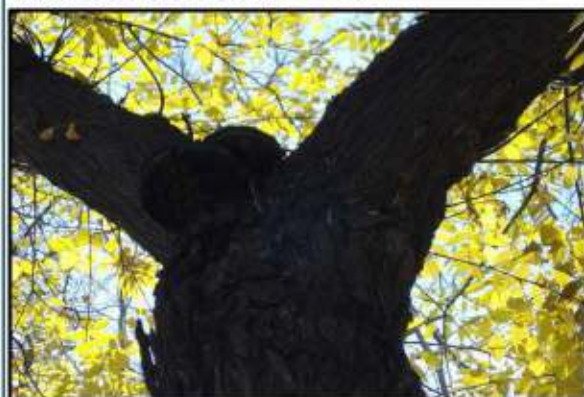
4.a Inonotus hispidus en copa

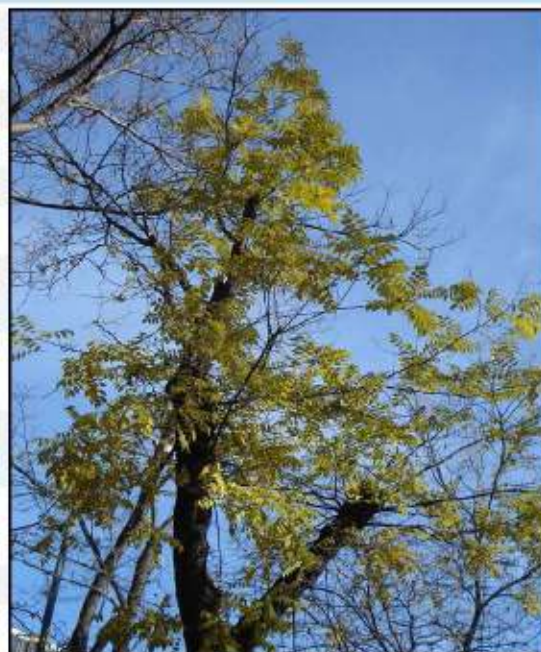
5. Vista general de la copa

Inexistencia de ramas secundarias, una de ellas por fractura.

Copa desestructurada formada por dos primarias sin desarrollo superior por fractura de una secundaria.

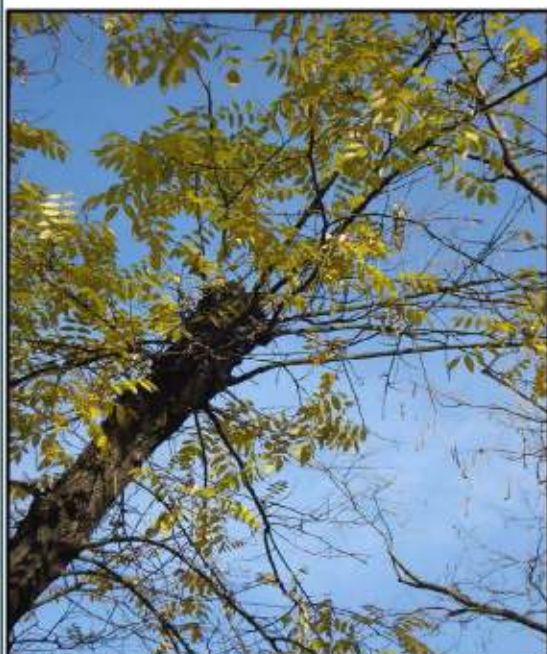
5.a Primaria terciada

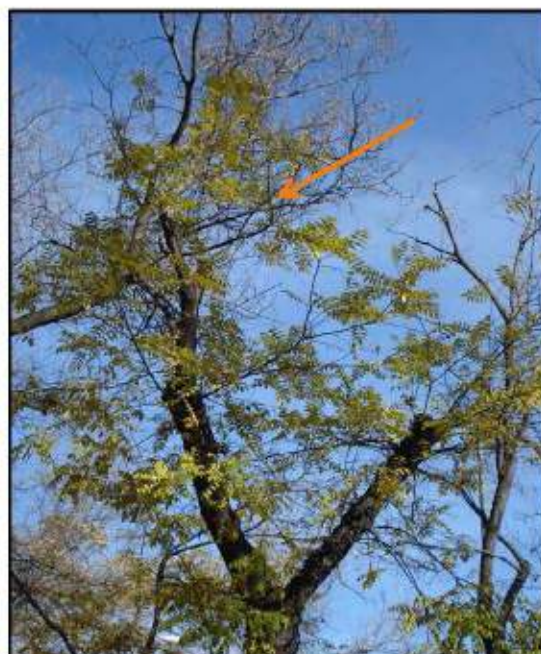
5.b Primaria fracturada

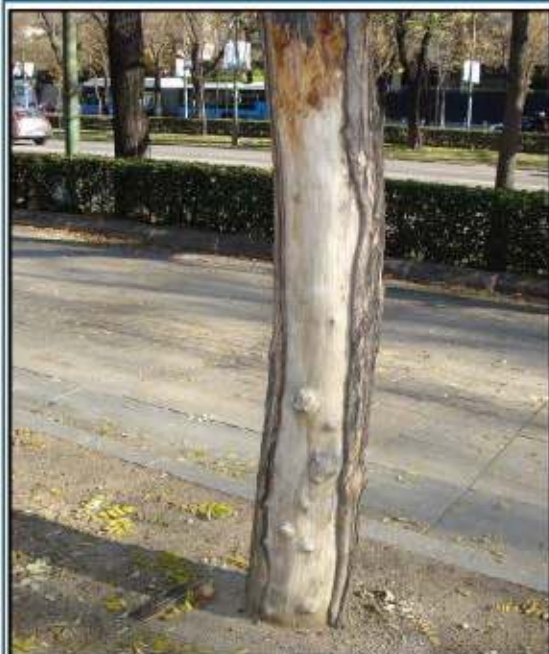
8. Madera vista y cancro en tronco

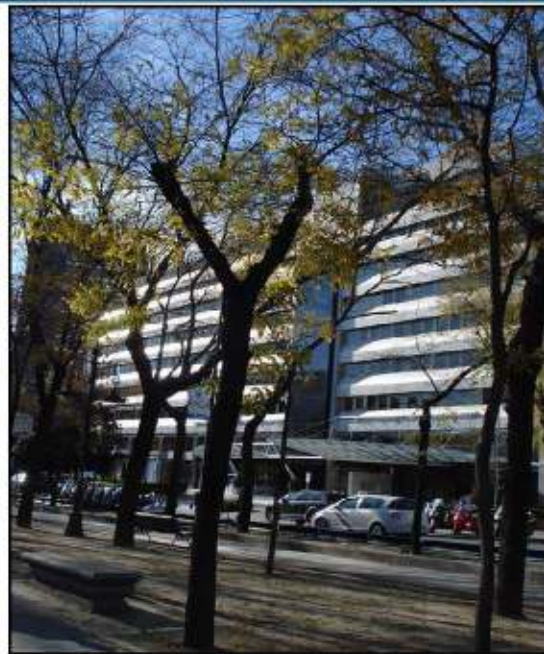
9. Ejemplar dominado

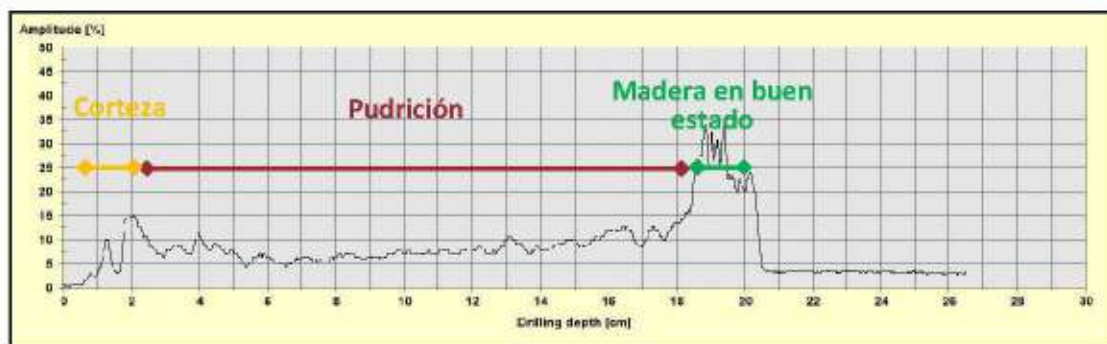
Toma 1. Testificación en tronco

Toma realizada en el tronco, a una altura de 1,6 m y en dirección oeste. En el resistograma obtenido se aprecia pudrición que ocupa 22 cm de espesor de la línea testificada. El resto de la madera se encuentra en buen estado.

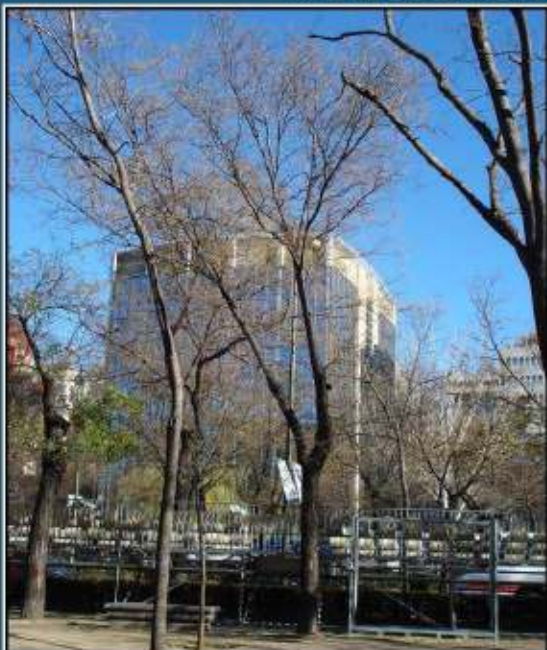
1. Vista general del árbol

Ejemplar con vitalidad media-baja y con regresión incipiente, con daños estructurales severos en copa y riesgo por fractura significativa por ramas secas.

Castellana **OBJECTID:** 721555DISTRITO: 7. Chamberí **LOTE:** 1**ESPECIE:** *Sophora japonica***DIANA:** Alta**V. GLOBAL VITALIDAD:** Media-baja**V. GLOBAL EMPUJE:** Alto**ESTADO ESTRUCTURAL:** Regular**PROBABILIDAD VUELCO:** Baja**PROB. FRAC. TRONCO:** Baja**PROB. FRAC. RAMAS:** Media**VALORACIÓN GLOBAL DEL RIESGO:** Medio - Alto**PROPUESTA DE ACTUACIÓN:** Tala

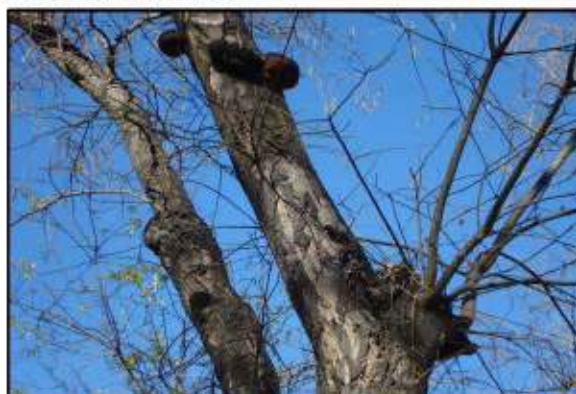
4.b inonotus hispidus en sus dos primarias.
