INFORME DE VALORACIÓN DE RIESGO DEL ARBOLADO

Castellana **OBJECTID:** 721391

DISTRITO: 7.Chamberí LOTE: 1

ESPECIE: *Sophora japonica*

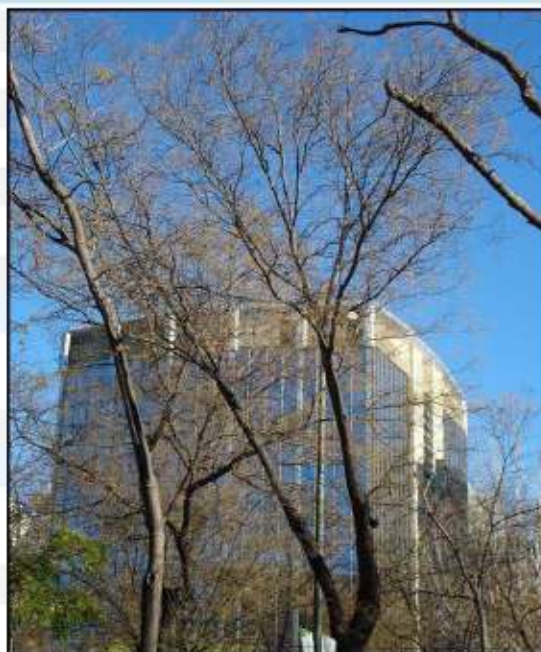
5. Vista general de la copa

Copa estructurada y desequilibrada hacia paseo peatonal, con un porcentaje significativo de ramas secas (15%), y con una herida de madera vista por eliminación de una primaria. Presencia de cuerpos fructíferos.

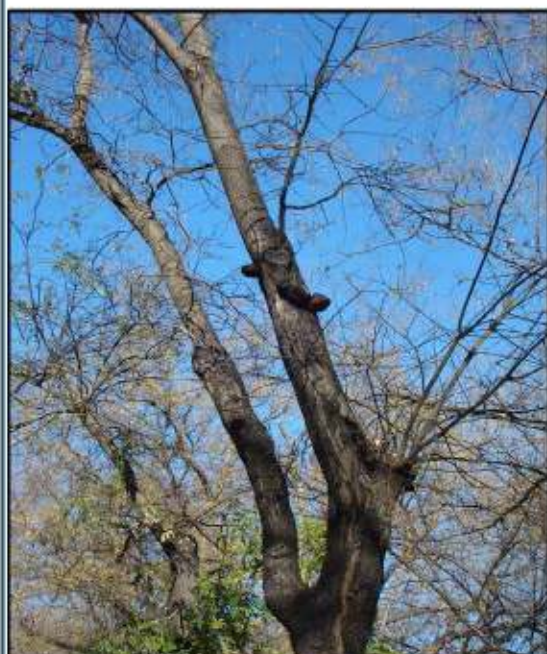
5.a *Inonotus hispidus* en rama primaria.

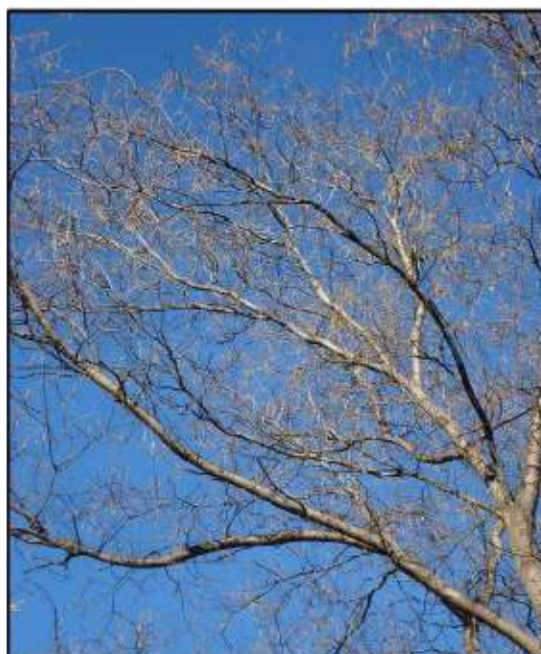
5.b Ramas secas 15 %.

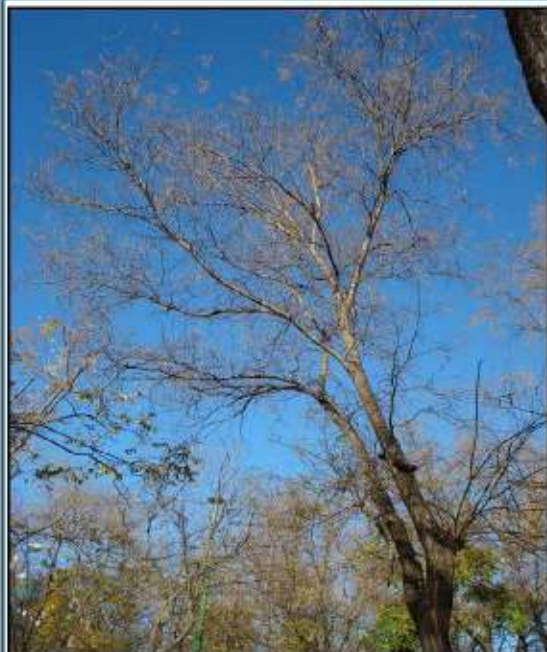
8. Copa desequilibrada.

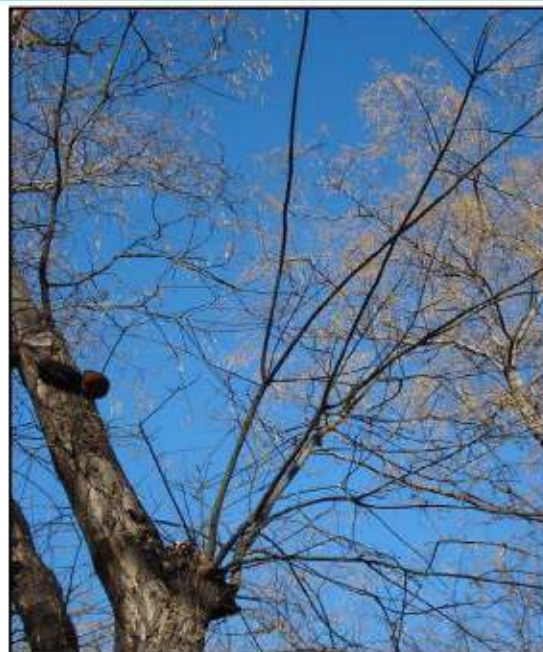
9. Cancro con Inonotus hispidus.

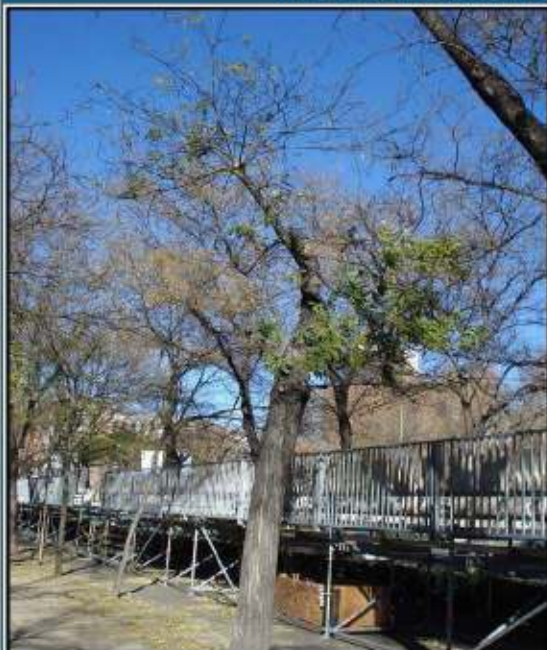
1. Vista general del árbol

Ejemplar depreciable con copa refaldada y formada únicamente por rebrotes, Presenta un porcentaje alto de ramas secas (30%). Con defectos estructurales muy graves en copa por cavidad y pudrición.

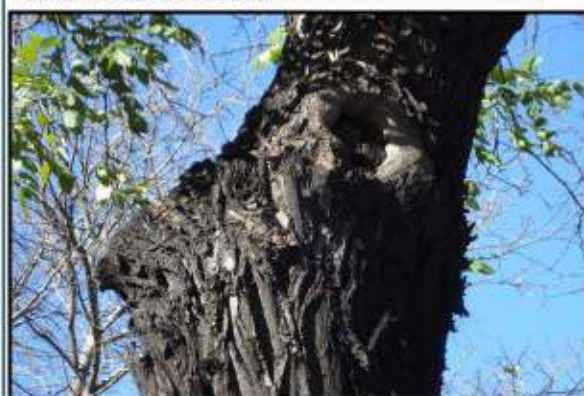
4.a Cavidad y pudrición

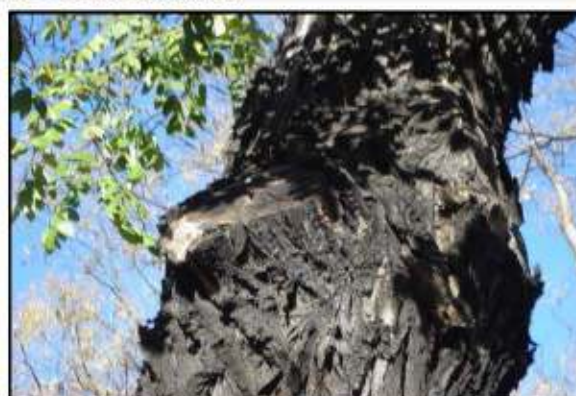
4.b Madera vista por poda

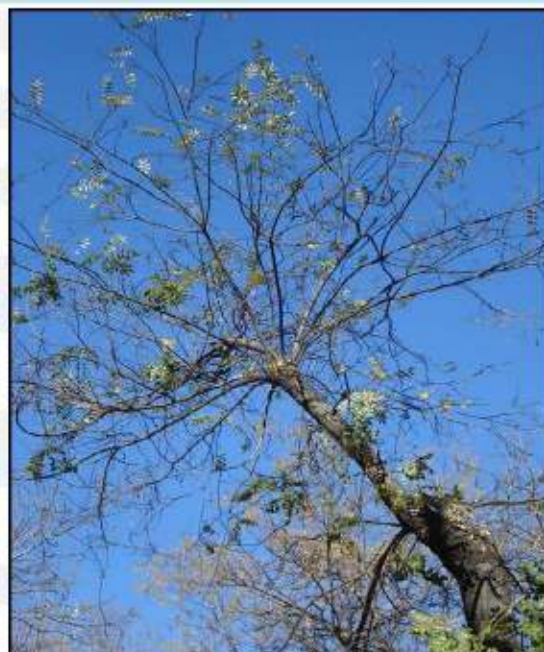
5. Vista general de la copa

Copa muy desestructurada formada por una primaria y una secundaria, refaldada por eliminación de horquilla en dos ocasiones distintas. Presencia de numerosos brotes epicórmicos. Porcentaje significativo de ramas secas (30 %).

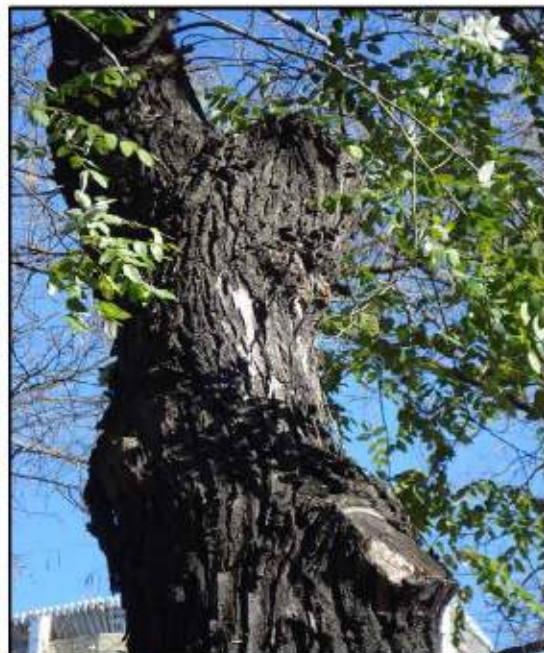
5.b Numerosos brotes epicórmicos

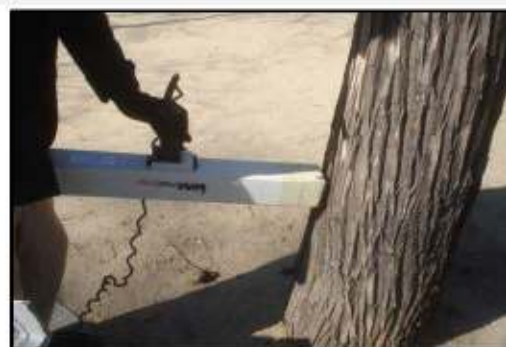
Imagen de la toma

Toma realizada en el tronco, a una altura de 0,5 m y en dirección noroeste. En el resistograma obtenido se aprecia pudrición que ocupa 20 cm de espesor de la línea testificada. El resto de la madera se encuentra en buen estado.

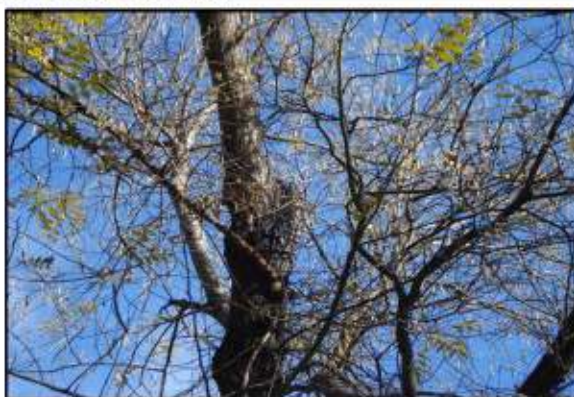
4.b Brotes débiles en copa.

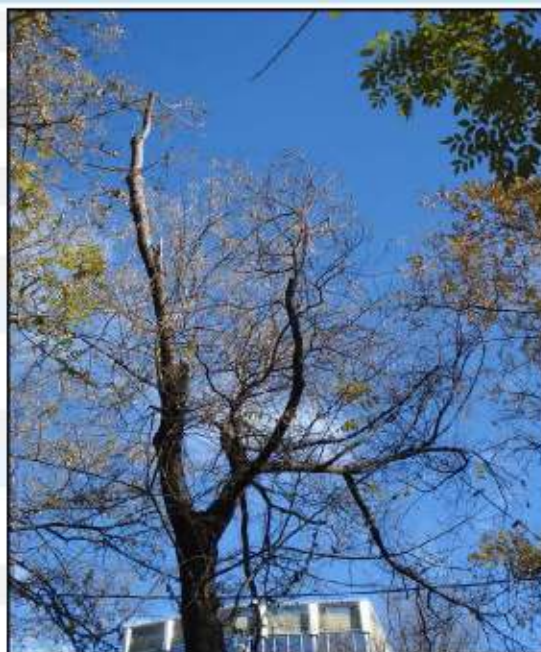
5. Vista general de la copa

PUDRICIONES EN COPA: Graves

Copa desestructurada y desequilibrada hacia calzada, con porcentaje de ramas secas significativas (70 %) y presencia de cancro concéntrico con defectos estructurales graves.

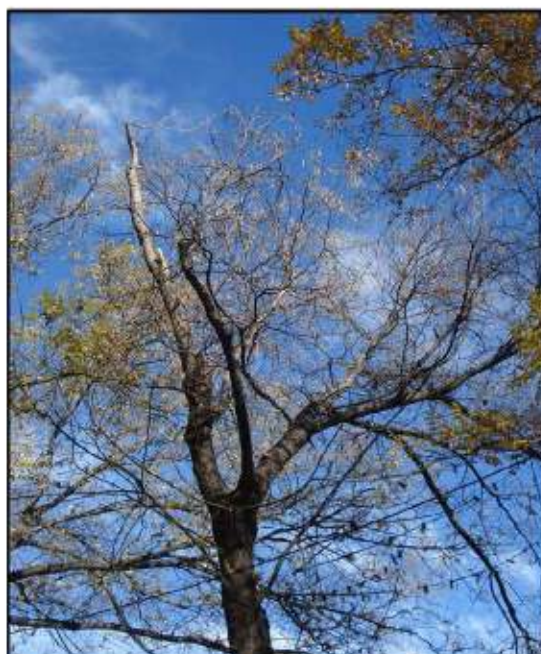
5.b Rama secundaria seca.

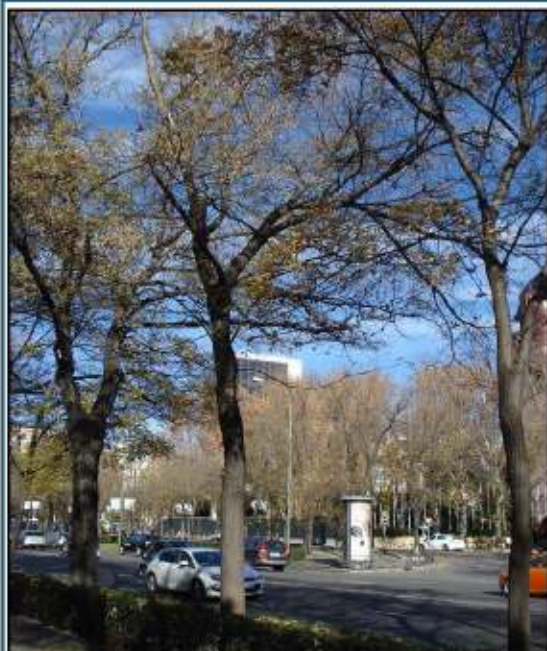
8. Ejemplar dominado.

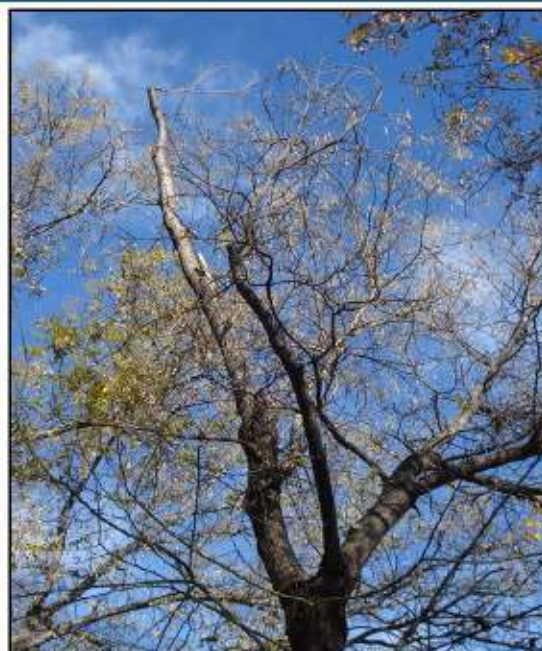
Ejemplar desvitalizado con regresión moderada. Con defectos estructurales en copa y tronco por presencia de cancro concéntrico.

9. Ejemplar desvitalizado.

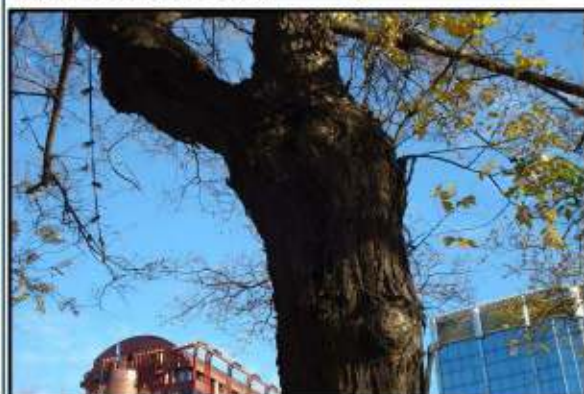
4.a Cancro en rama primaria

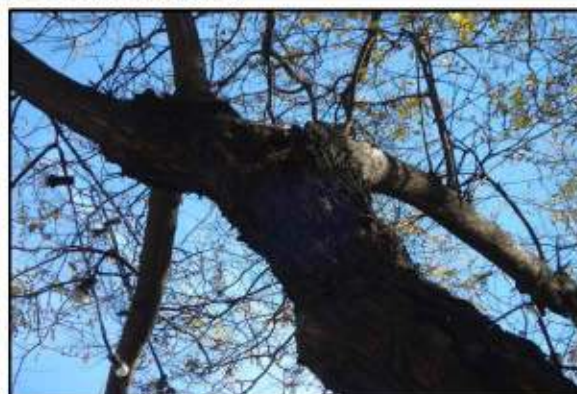
4.b Cavidad en base de rama secundaria

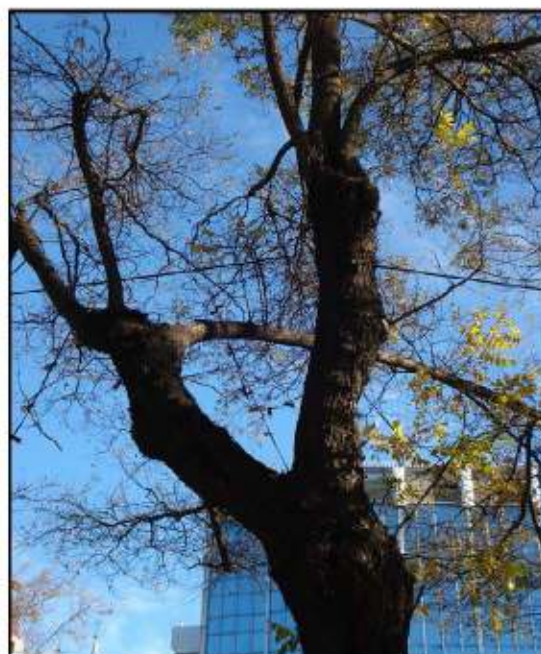
5.b Ramas primarias terciadas y no consolidadas

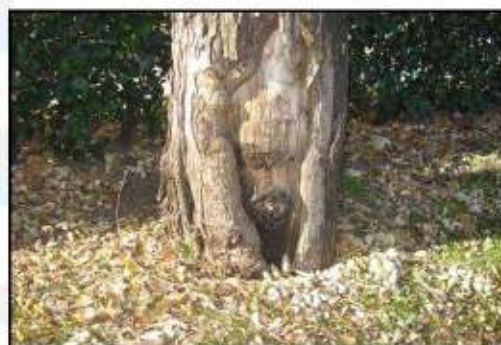
7. Vista general de la base

IMPACTOS VEHÍCULOS BASE: Severo

Daño severo con madera vista por impacto de vehículo.

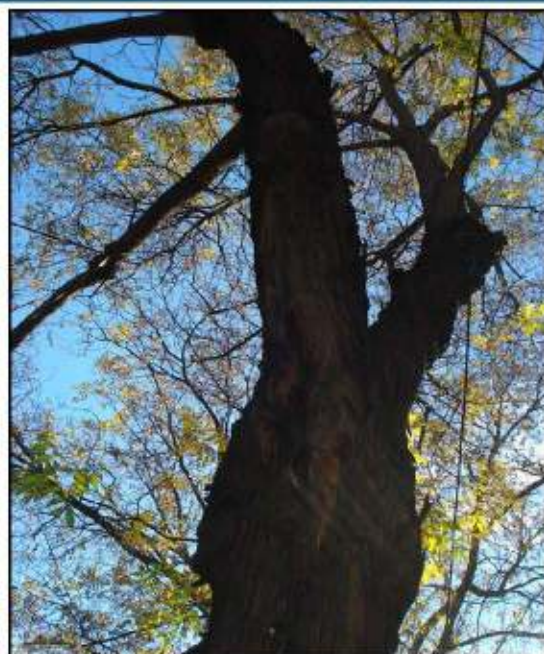
9. Cavidad y pudrición en cruz

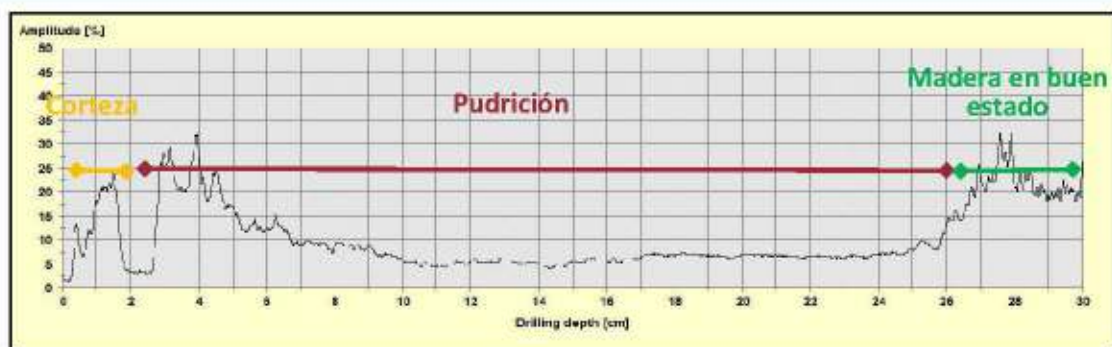
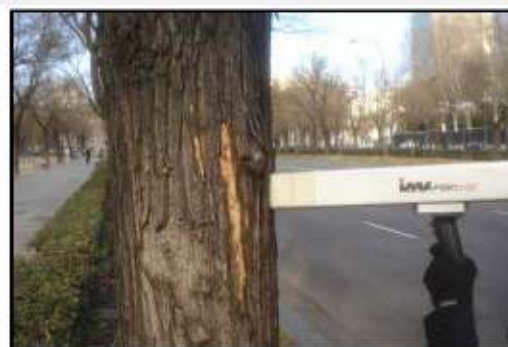
Toma 1. Testificación en tronco

Toma realizada en el tronco, a una altura de 1,4 m y en dirección oeste. En el resistograma obtenido se aprecia pudrición que ocupa 24 cm de espesor de la línea testificada. El resto de la madera se encuentra en buen estado.

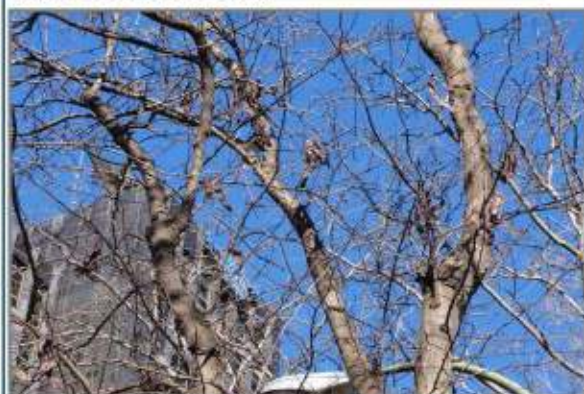
4.a Ramaje seco

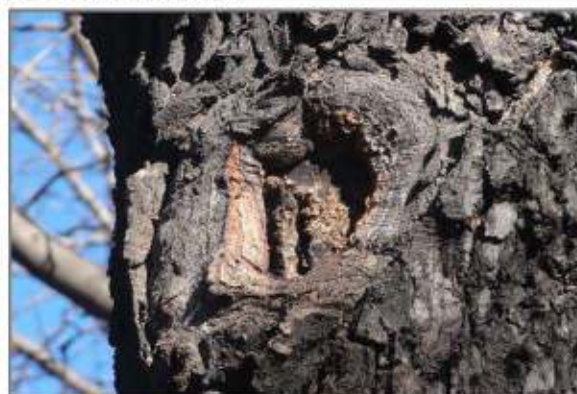
4.b Herida en pudrición incipiente

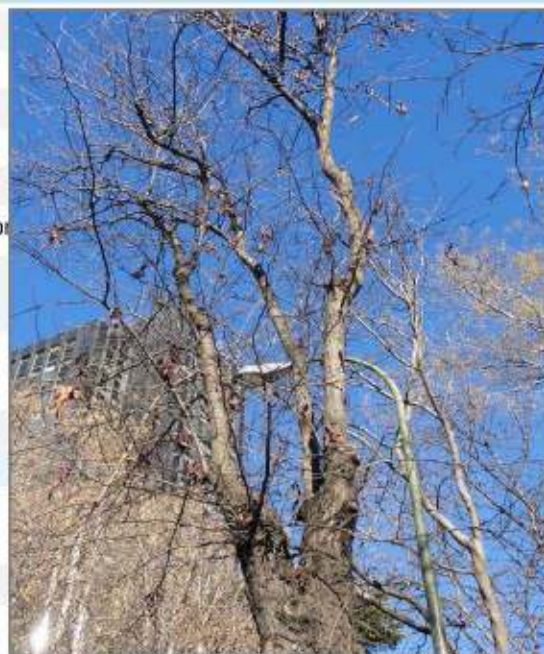
5. Vista general de la copa

De poco porte. Regresión moderada. Pérdida de vitalidad. Corteza incluida entre ramas principales. Cavidad en unión de ramas secundarias. Pudriciones severas y altos brazos de palanca. Ramaje seco de poco calibre.

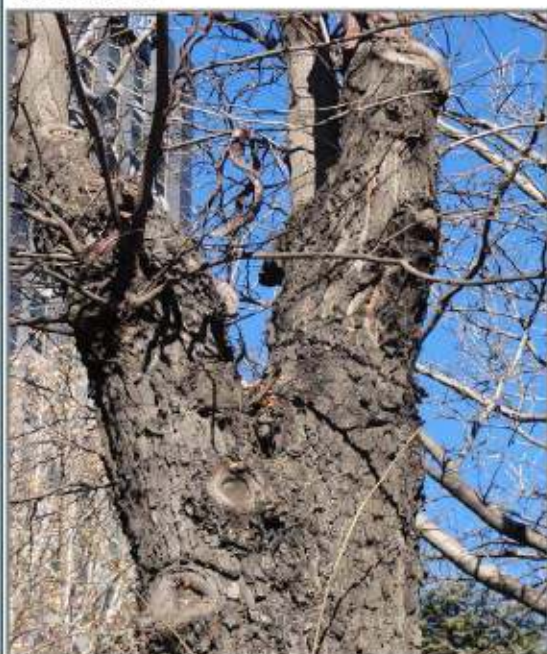
5.a Corteza incluida en ramas principales

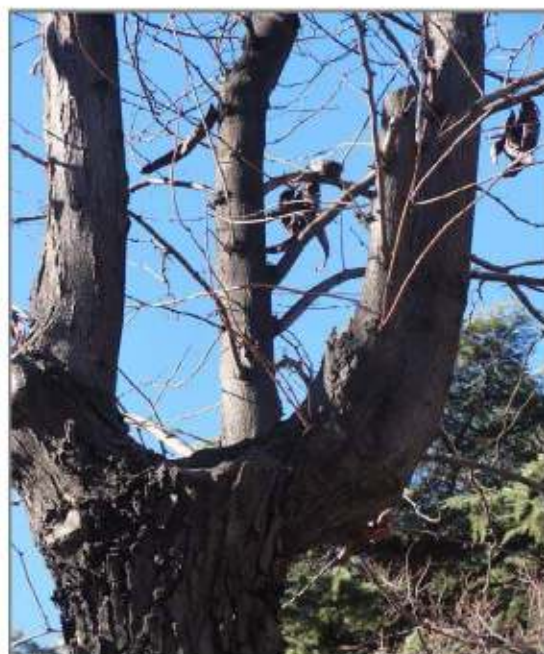
5.b Cavidad en unión de secundarias

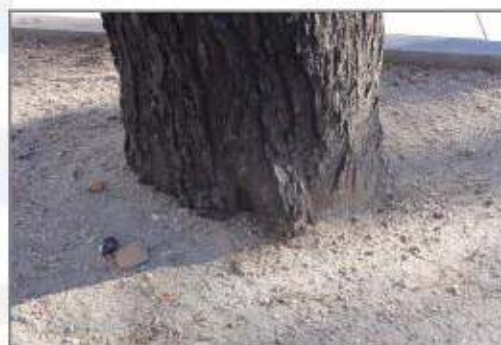
7. Vista general de la base

Pequeña zona de madera vista.

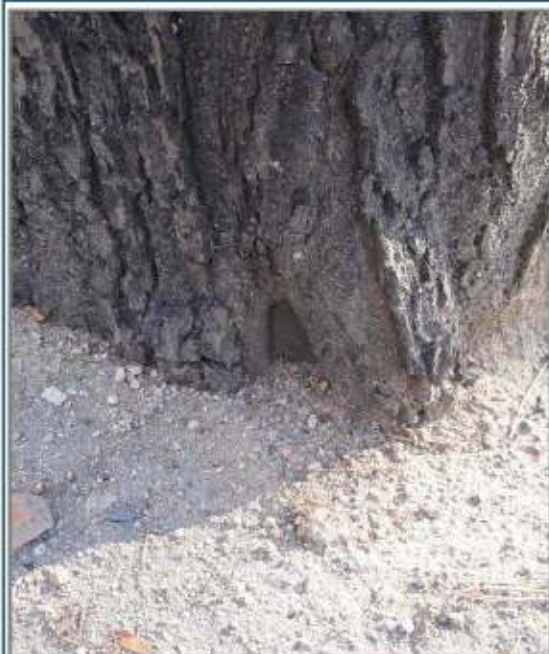
8. Madera vista en el cuello

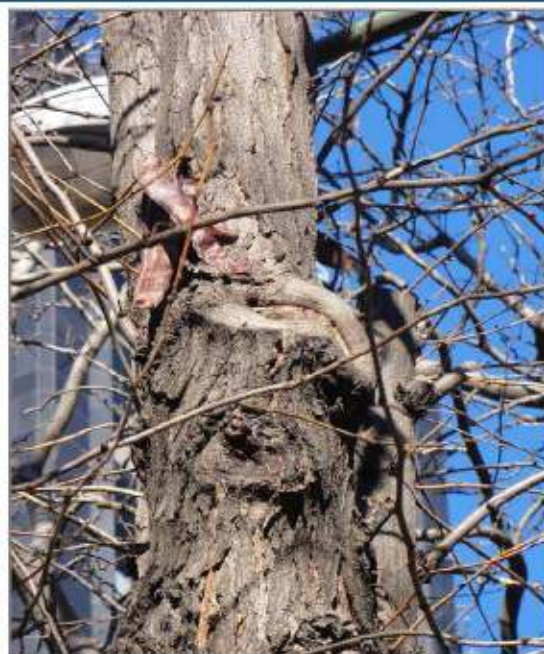
9. Pérdida de rama secundaria

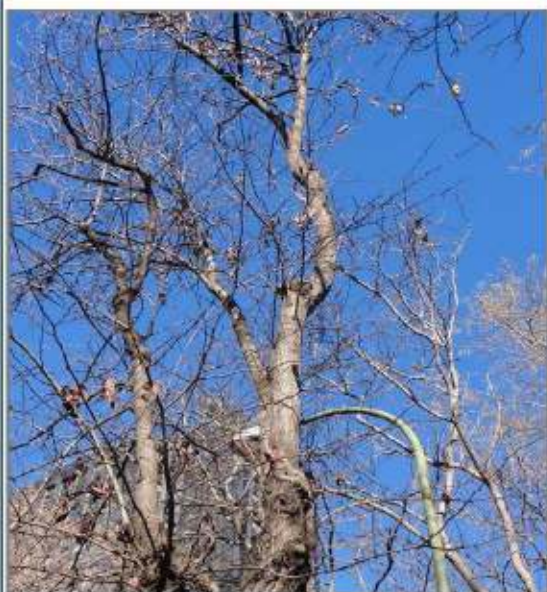
10. Alto brazo de palanca

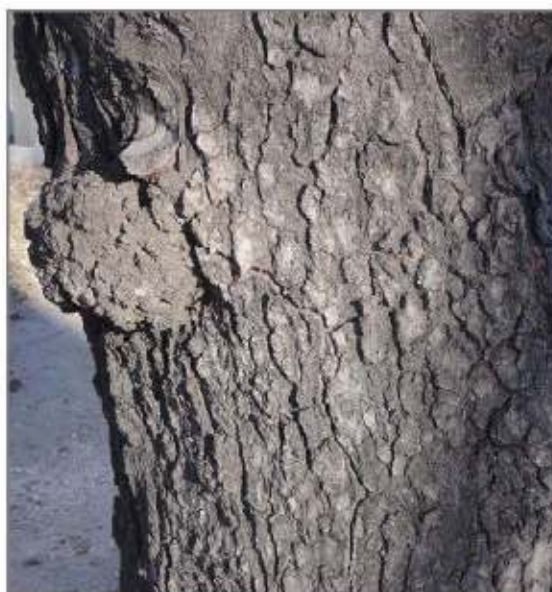
11. Engrosamiento en el tronco

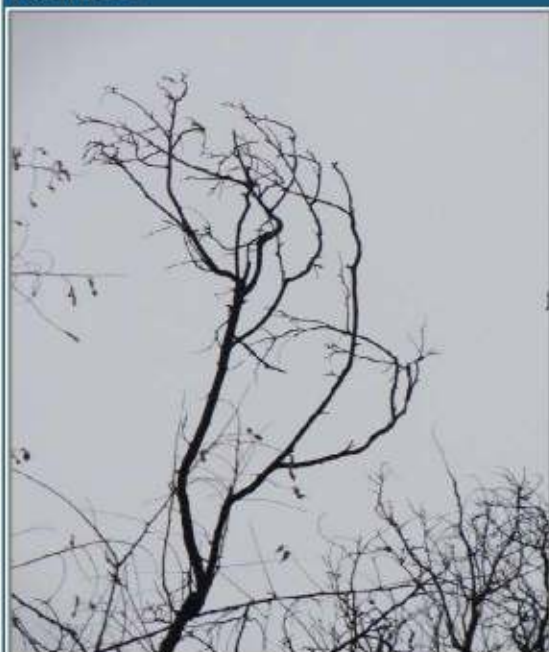
3. Detalle vitalidad del ejemplar

PRESENCIA DE COPA:	Alta
TRANSPARENCIA DE COPA:	Baja
REGRESIÓN DE COPA:	Severa
BROTES EPICÓRMICOS:	Sí, por podas y estrés
COLOR HOJAS:	-
TAMAÑO HOJAS:	-
CRECIMIENTOS ANUALES:	Pobres
CICATRIZACIÓN:	Pobre
MADERA COMPENSACIÓN-REACCIÓN:	Pobre
VALORACIÓN GLOBAL VITALIDAD:	Baja

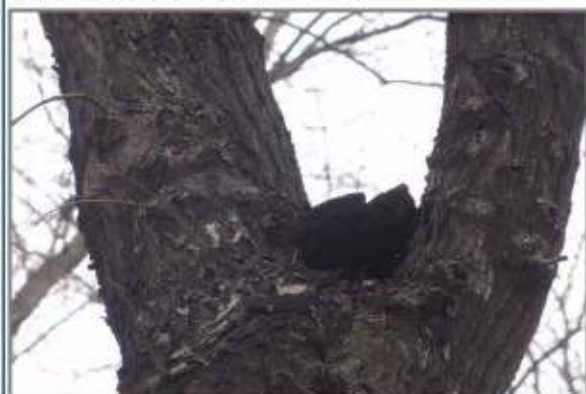
PLAGA	ENFERMEDAD
NOMBRE: -	NOMBRE: -
GRADO DE AFECCIÓN: -	GRADO DE AFECCIÓN: -
DAÑO ESTRUCTURAL: -	DAÑO ESTRUCTURAL: -
CUERPOS FRUCTÍFEROS	
NOMBRE: <i>Inonotus hispidus</i>	NOMBRE: -
GRADO DE AFECCIÓN: Leve	GRADO DE AFECCIÓN: -
DAÑO ESTRUCTURAL: Sí	DAÑO ESTRUCTURAL: -

4.a Fructificación de *Inonotus hispidus* en la cruz

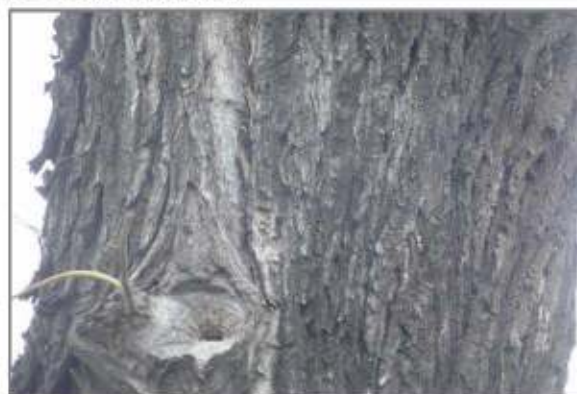
4.b Detalle de la corteza, sin apenas síntesis de madera de reacción o compensación

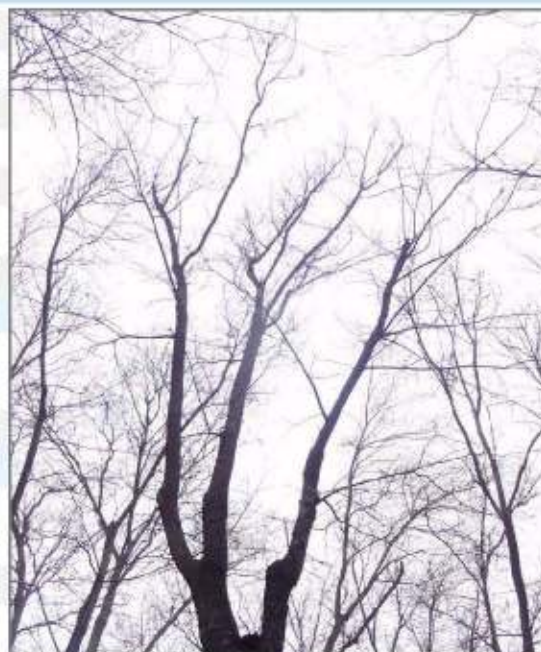
5. Vista general de la copa

Poco porte. Regresión severa. Baja vitalidad. Escasa presencia de brotaciones interiores. Presencia de *Inonotus hispidus* en la cruz. Madera vista en ramas secundarias. Deficiente unión en el tronco. Ramaje seco de poco calibre.

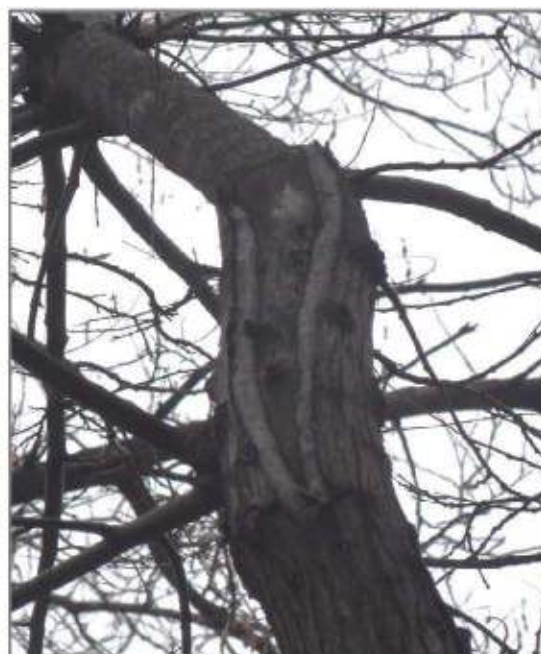
5.b Madera vista en ramas secundarias

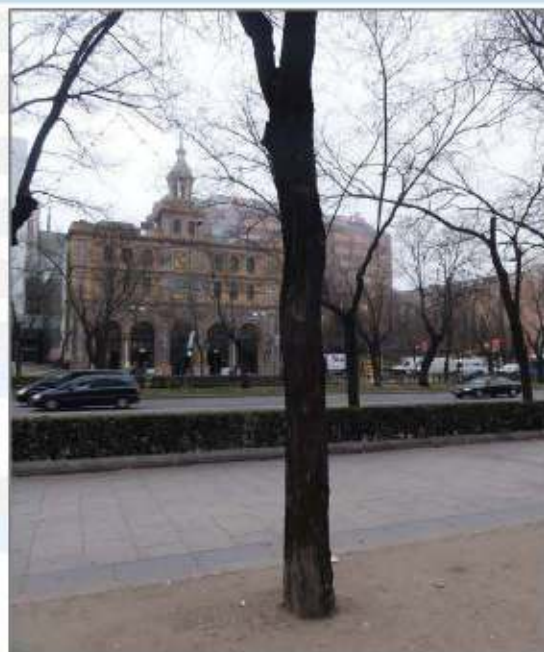
1	2	3	4
Ancho	12	-	-	-
Alto	50	-	-	-

6. Vista general del tronco

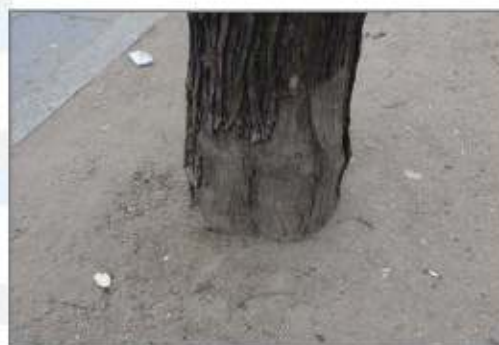
Posibles pudriciones internas. Heridas son abundante madera de callo en proceso de oclusión.

7. Vista general de la base

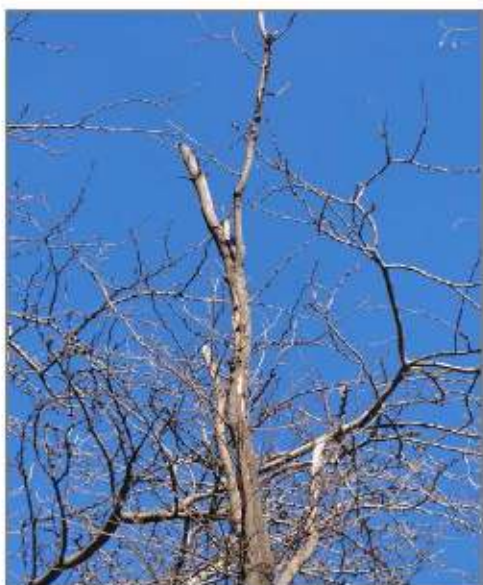
PERÍMETRO: 70 cm**ALTURA 1ª RAMA:** 3,0 m**ALTURA:** 8 m**DIÁMETRO DE COPA:** 2,0 m**EDAD RELATIVA:** Joven**DOMINANCIA:****FORMACIÓN:****Nº RAMAS PRINCIPALES:****OBSERVACIONES:** Ejemplar con pudriciones graves en el tronco, con madera vista, descortezamiento y terciados altos sin consolidar. Escaso valor y funcionalidad.

3. Terciados altos sin consolidar

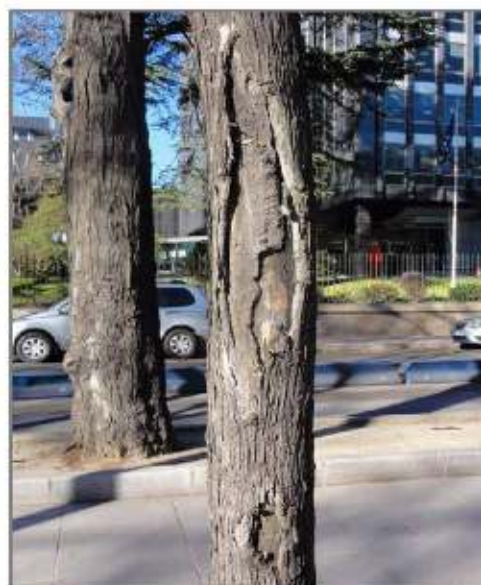
4. Descortezado, madera vista y pudrición

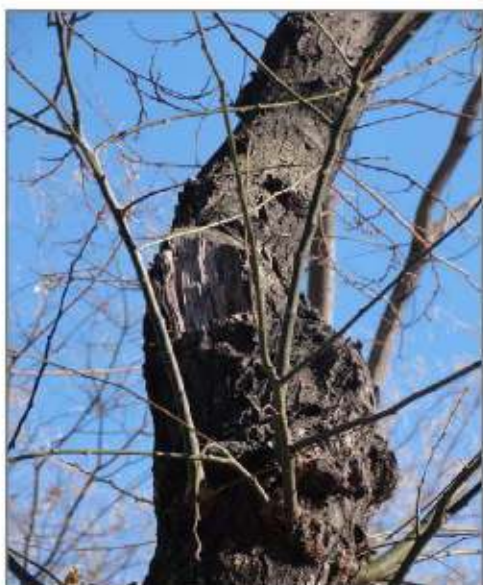
OBSERVACIONES: Ejemplar decrépito con descortezamiento en el tronco y pudrición en rama fracturada. Sin valor ornamental ni funcionalidad.

3. Pudrición en rama fracturada

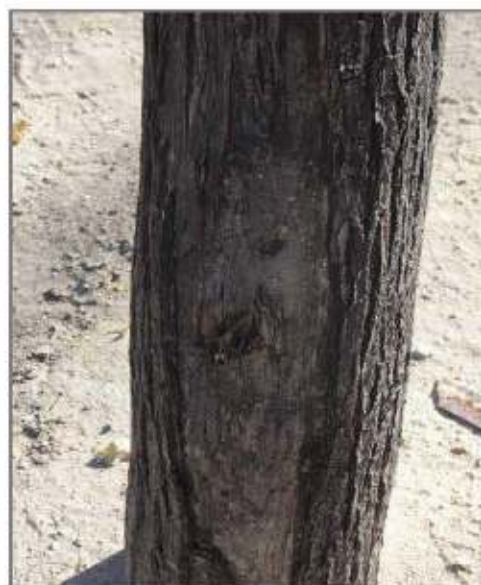
4. Descortezado en tronco y herida

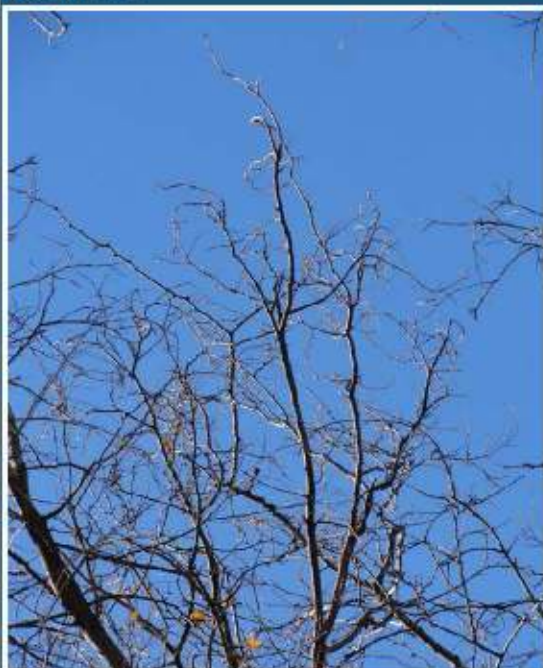
3. Detalle vitalidad del ejemplar

PRESENCIA DE COPA:	Baja
TRANSPARENCIA DE COPA:	Media
REGRESIÓN DE COPA:	Severa
BROTES EPICÓRMICOS:	Sí, por podas y estrés
COLOR HOJAS:	-
TAMAÑO HOJAS:	-
CRECIMIENTOS ANUALES:	Pobres
CICATRIZACIÓN:	Pobre
MADERA COMPENSACIÓN-REACCIÓN:	Pobre
VALORACIÓN GLOBAL VITALIDAD:	Baja

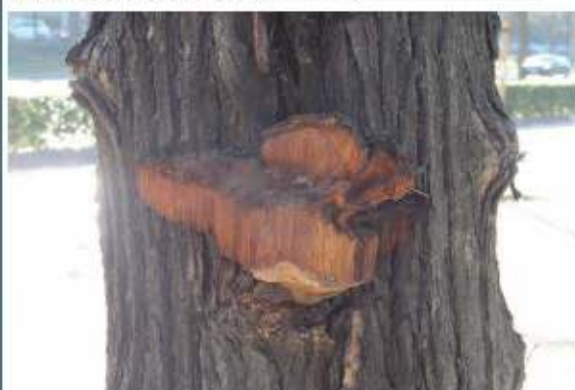
PLAGA	ENFERMEDAD
NOMBRE: -	NOMBRE: -
GRADO DE AFECCIÓN: -	GRADO DE AFECCIÓN: -
DAÑO ESTRUCTURAL: -	DAÑO ESTRUCTURAL: -
CUERPOS FRUCTÍFEROS	
NOMBRE: <i>Inonotus hispidus</i>	NOMBRE: -
GRADO DE AFECCIÓN: Grave	GRADO DE AFECCIÓN: -
DAÑO ESTRUCTURAL: Sí	DAÑO ESTRUCTURAL: -

4.a Detalle de *Inonotus hispidus* en el tronco

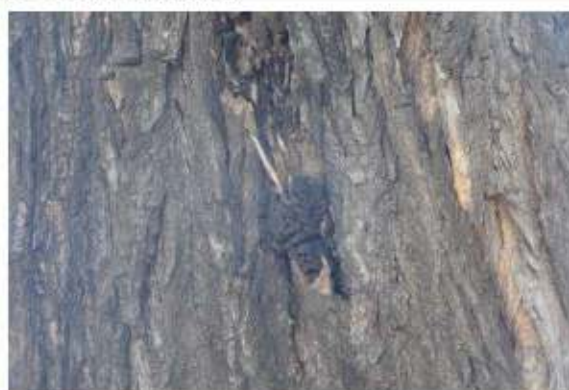
4.b *Inonotus* en otra zona del tronco

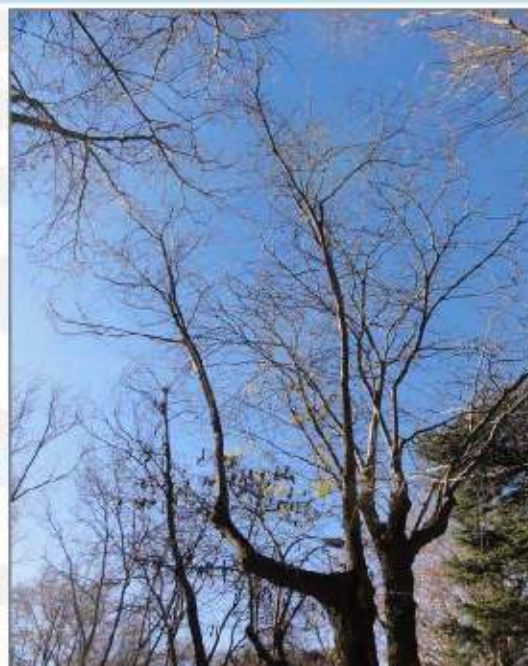
Poco porte. Regresión severa. Baja vitalidad. Pudriciones graves en ramas principales y en la cruz. Muy deficiente anclaje y secas de medio calibre. Pérdida de ramas secundarias.

5. Vista general de la copa

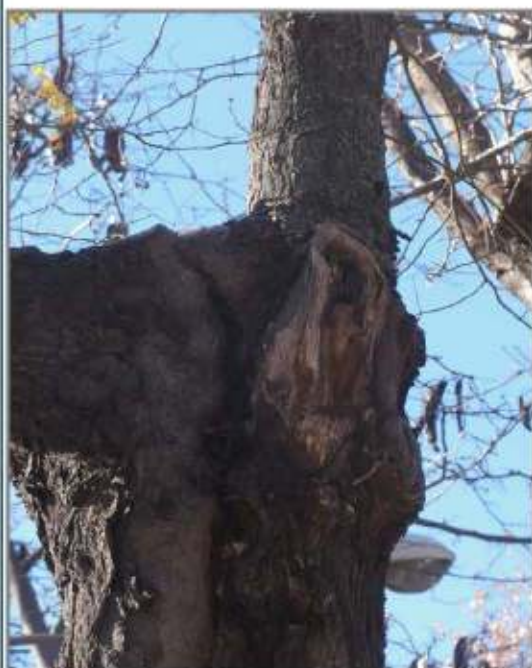
5.a Pudrición y angulación graves

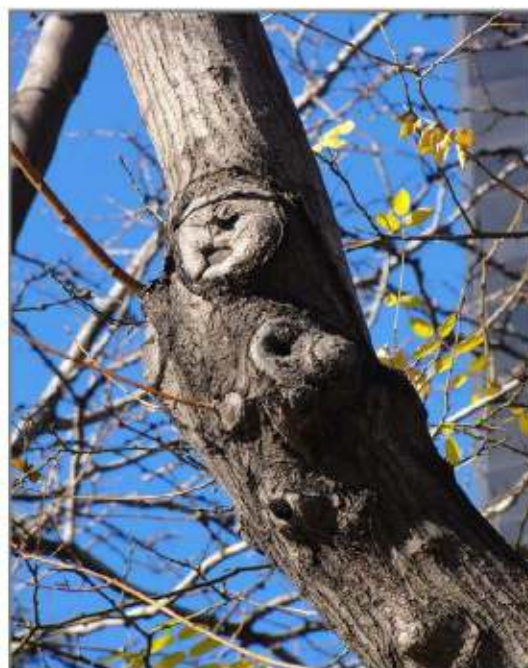
5.b Pérdida de ramas secundarias

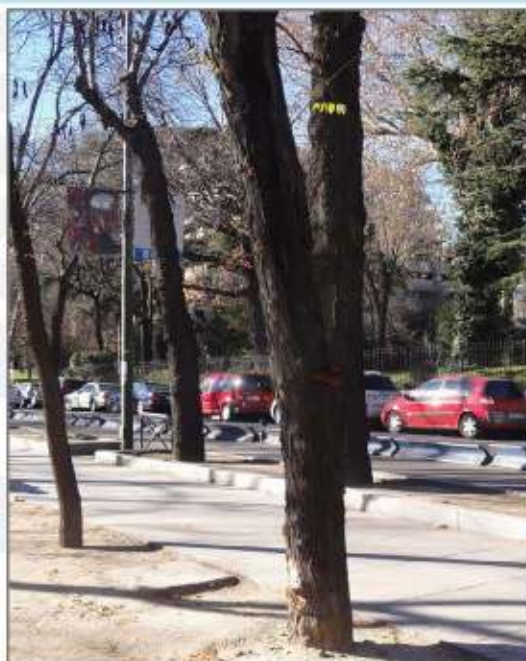
1	2	3	4
Ancho	10	-	-	-
Alto	100	-	-	-

6. Vista general del tronco

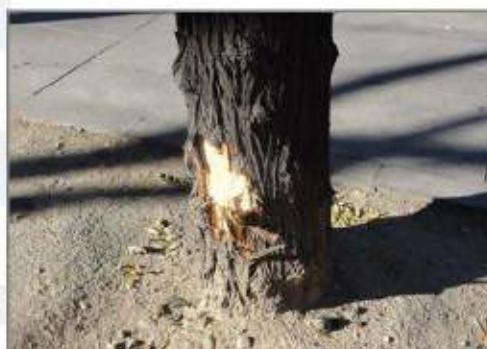
Madera vista por golpeo de vehículo.

7. Vista general de la base

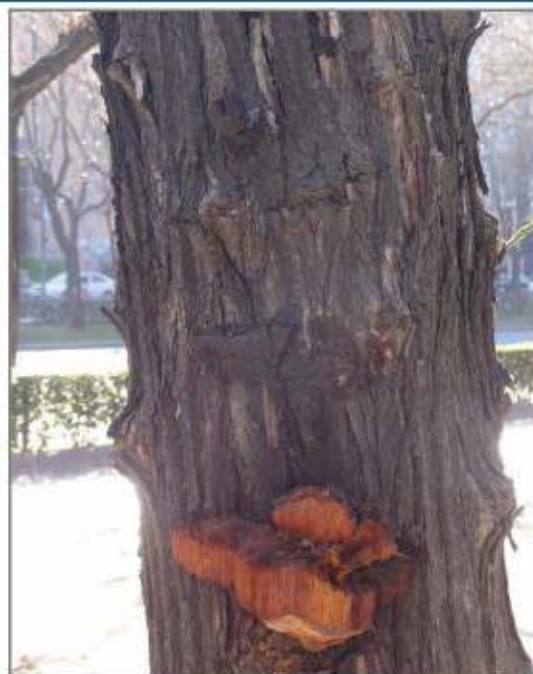
9. Presencia de *Inonotus hispidus* en el tronco

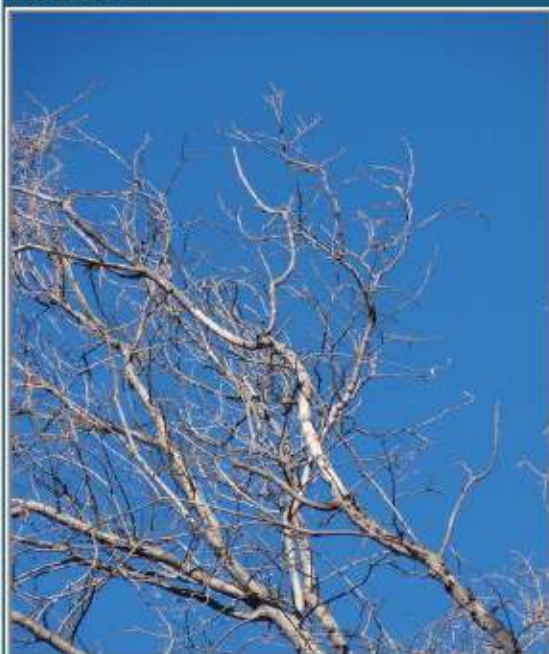
3. Detalle vitalidad del ejemplar

PRESENCIA DE COPA:	Media
TRANSPARENCIA DE COPA:	Media
REGRESIÓN DE COPA:	Moderada
BROTES EPICÓRMICOS:	Sí, por podas y estrés
COLOR HOJAS:	-
TAMAÑO HOJAS:	-
CRECIMIENTOS ANUALES:	Pobres
CICATRIZACIÓN:	Pobre
MADERA COMPENSACIÓN-REACCIÓN:	Pobre
VALORACIÓN GLOBAL VITALIDAD:	Baja

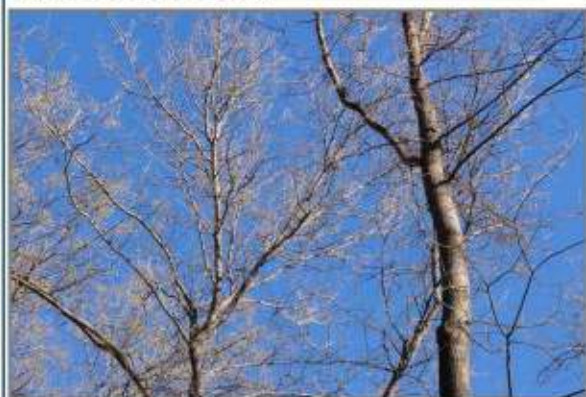
4.a Escaso ramaje interior

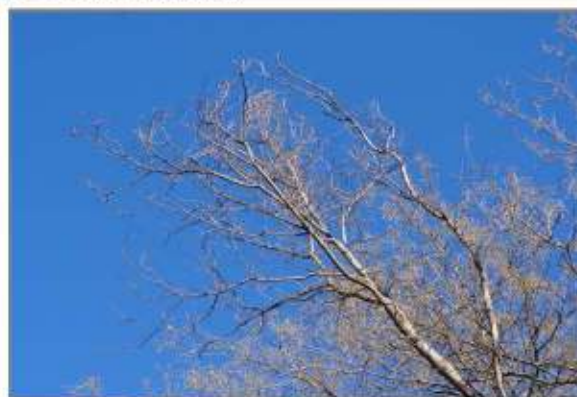
4.b Ápices puntisecos

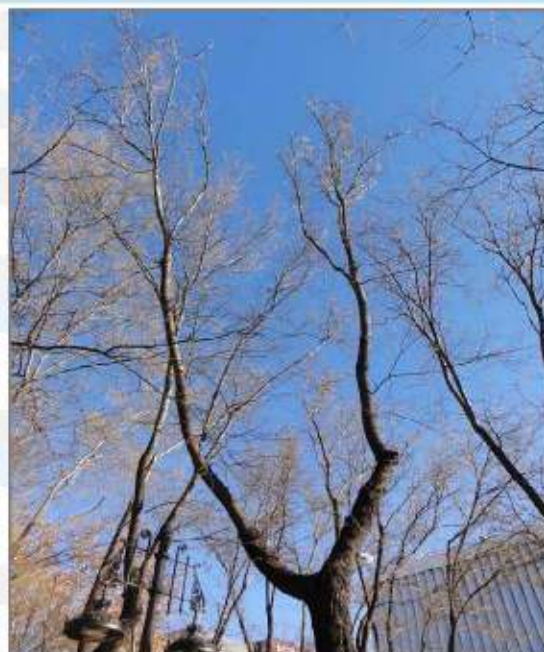
5. Vista general de la copa

PUDRICIONES EN COPA:	Graves
----------------------	--------

Poco porte, regresión moderada, baja vitalidad, pudriciones graves en ramas principales con deficiente unión en tronco. Ramaje seco de poco calibre. Ápices puntisecos. Madera vista por pérdida de rama secundaria

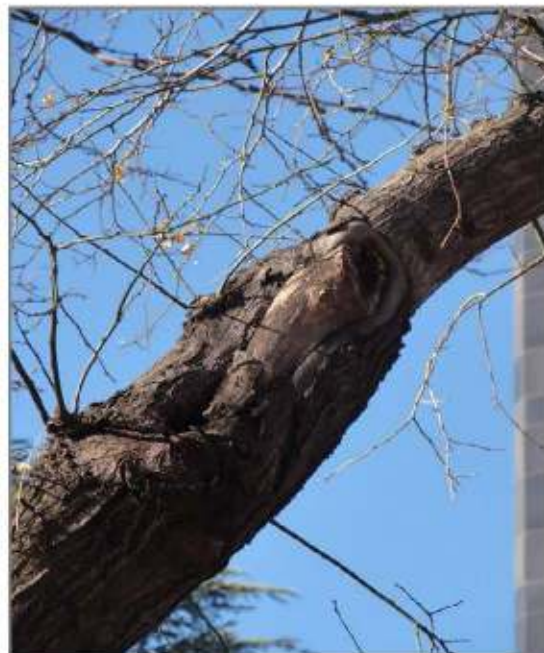
5.b Detalle de pudrición en rama

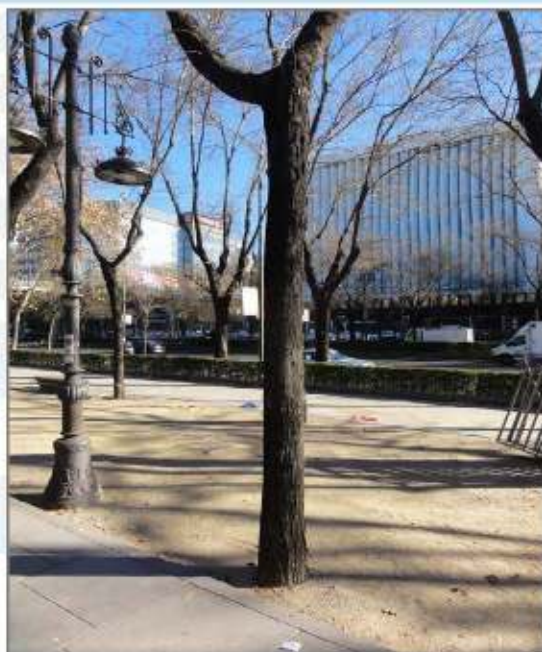
6. Vista general del tronco

Muy deficiente unión con las ramas. Cavidad en ese punto.

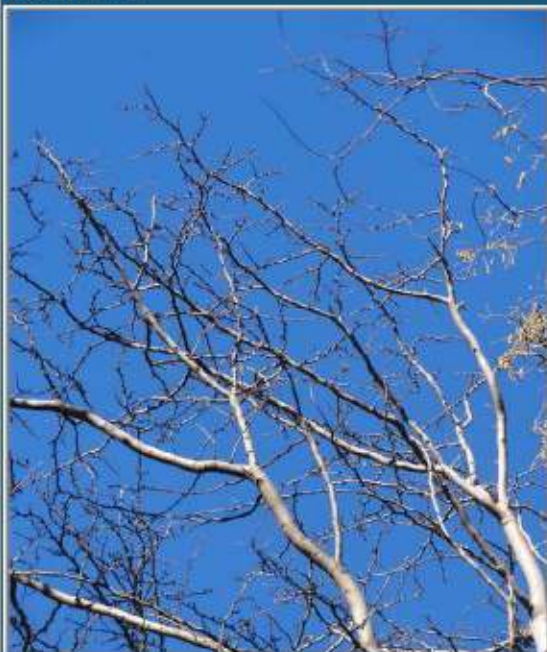
3. Detalle vitalidad del ejemplar

PRESENCIA DE COPA:	Alta
TRANSPARENCIA DE COPA:	Baja
REGRESIÓN DE COPA:	Incipiente
BROTES EPICÓRMICOS:	Sí, inducido por estrés
COLOR HOJAS:	-
TAMAÑO HOJAS:	-
CRECIMIENTOS ANUALES:	Normales
CICATRIZACIÓN:	Normal
MADERA COMPENSACIÓN-REACCIÓN:	Normal
VALORACIÓN GLOBAL VITALIDAD:	Media

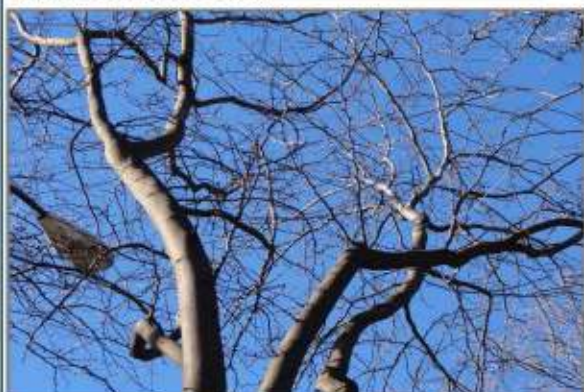
4.a Densidad de ramaje interior

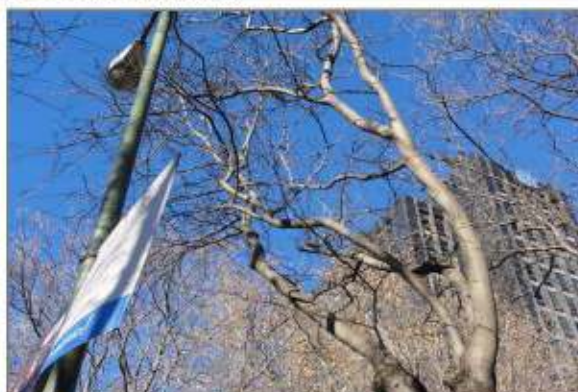
4.b Ahilamiento leve

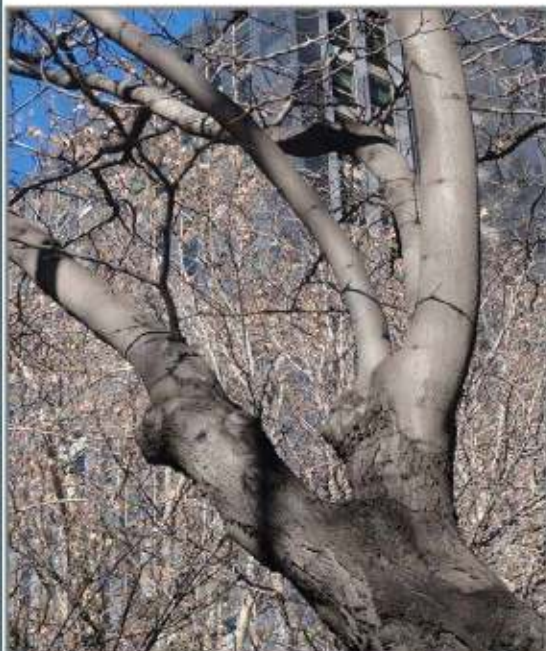
5.a Unión aceptable de ramas principales

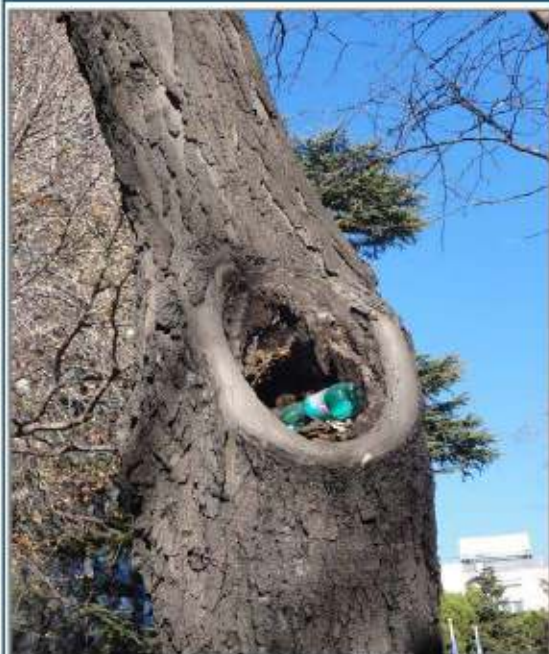
Ejemplar maduro, codominante, estructurado, de poco porte, aceptable vitalidad, regresión incipiente, desequilibrio acusado hacia la calzada, buen anclaje de ramas principales y secundarias, densidad de ramaje adecuada y leve ahilamiento. Gran cavidad en el tronco con pudrición muy grave. La prueba realizada con tomógrafo sonico en el tronco muestra la amplia cavidad y el grado de pudrición avanzada del interior de la madera. Ubicado en zona de alta diana. Relativo valor y funcionalidad. Pronóstico negativo a medio-corto plazo.

8. Cavidad del tronco

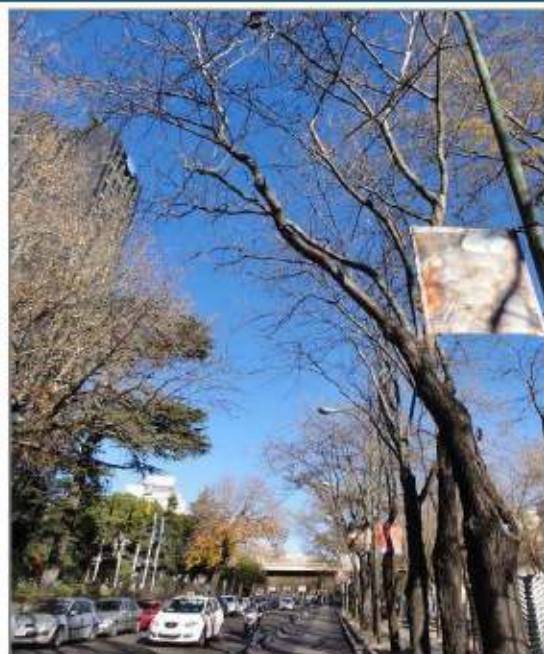
9. Desequilibrio hacia la calzada

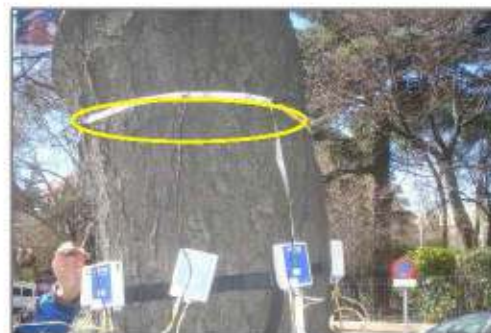
TOMA 1

Toma realizada con tomógrafo sónico en el tronco, a 2 m de altura, para ello se han utilizado 8 puntos de medición (PM). En la sección testificada se aprecia pudrición extendida por el interior del cuerpo leñoso y amplia cavidad interna que se comunica con el exterior entre los PM 6 y 7. El árbol mantiene una pared residual media de unos 6 cm de espesor, pero es más delgada en la proximidad a los PM 8, 7, 6 y 5, y entre los PM 4 y 3.

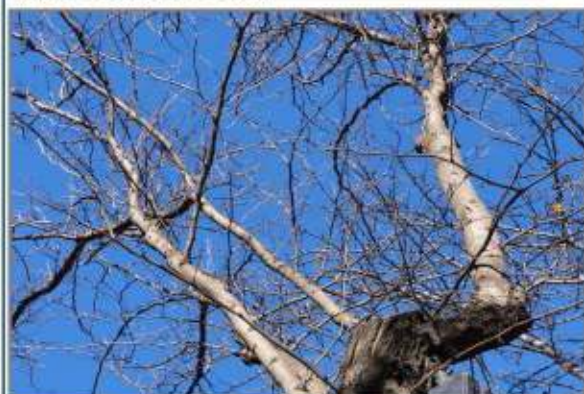
4.a Pérdida de rama principal

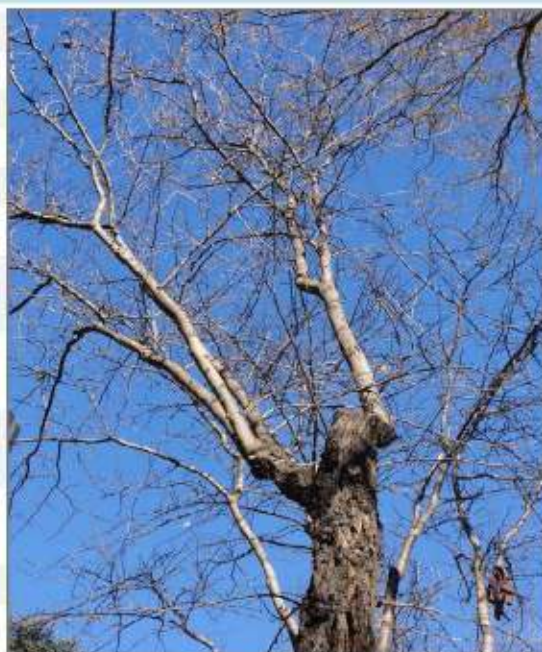
PUDRICIONES EN COPA: Muy graves

Poco porte. Regresión severa. Baja vitalidad. Buena densidad de ramaje Interior. Pudriciones muy graves y angulación en ramas principales con cavidad. Angulación y deficiente anclaje, Ahilamiento leve y alto brazo de palanca.

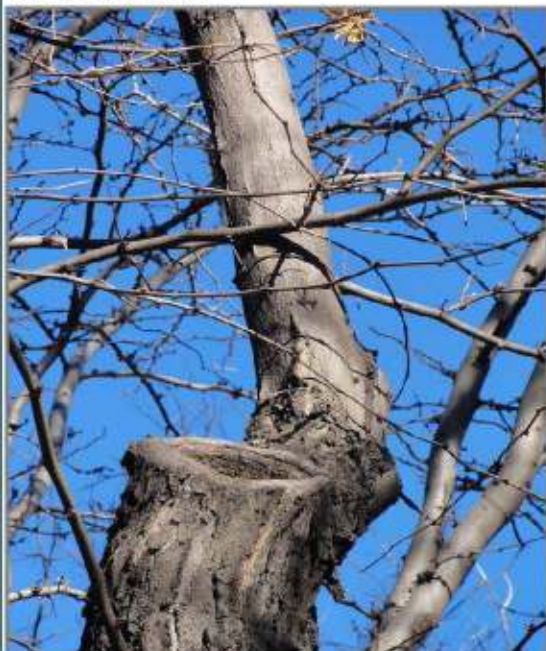
5.a Pérdida de rama principal y cavidad
