INFORME DE VALORACIÓN DE RIESGO DEL ARBOLADO

Castellana **OBJECTID:** 721391

DISTRITO: 7.Chamberí LOTE: 1

ESPECIE: *Sophora japonica*

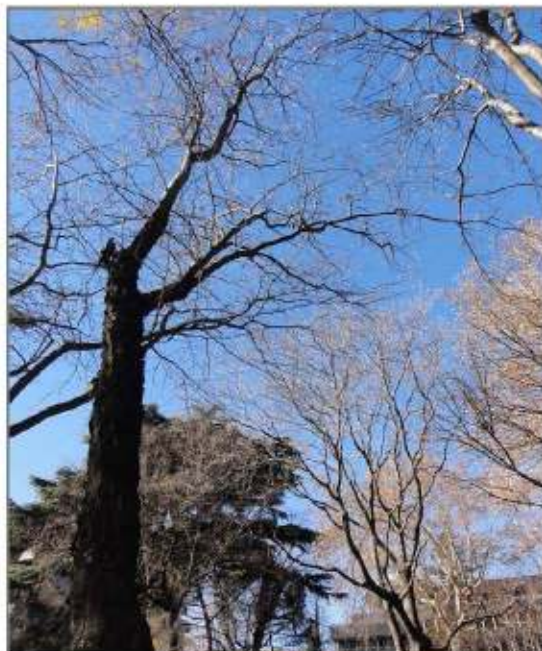
5.b Desequilibrio hacia la calzada

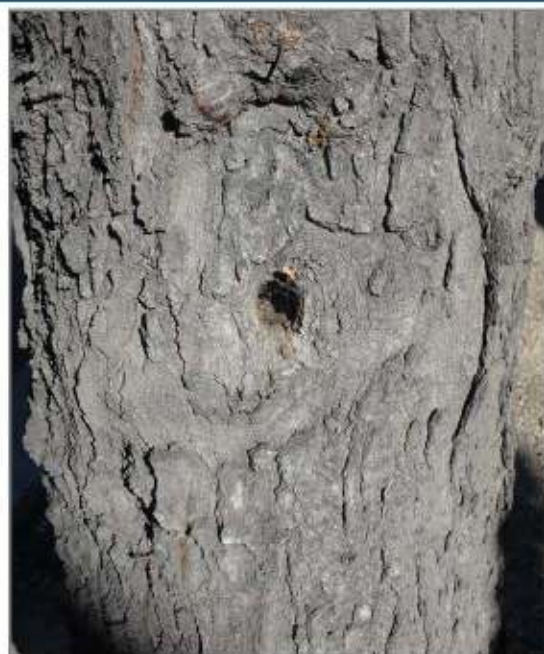
9. Pequeña cavidad y pudrición en la base

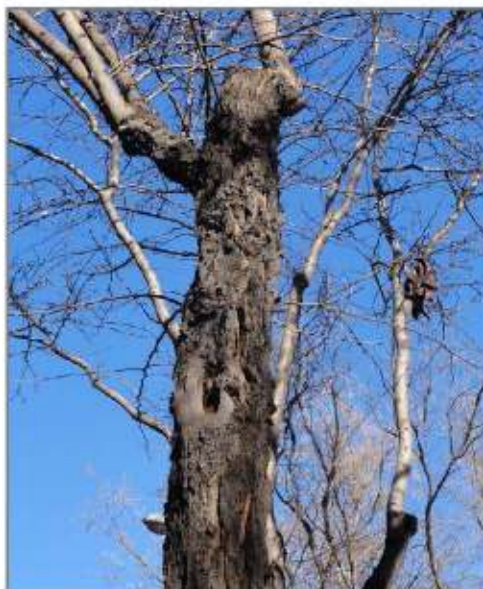
10. Pudrición en rama principal

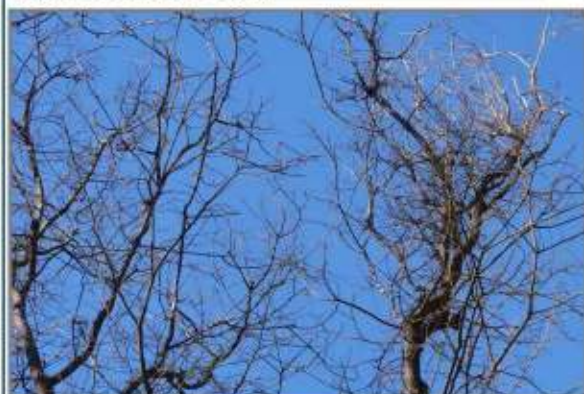
4.a Ramaje seco de medio calibre

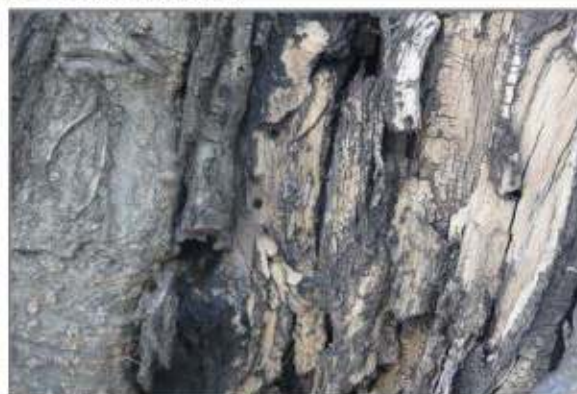
4.b Orificios de insectos perforadores de la madera

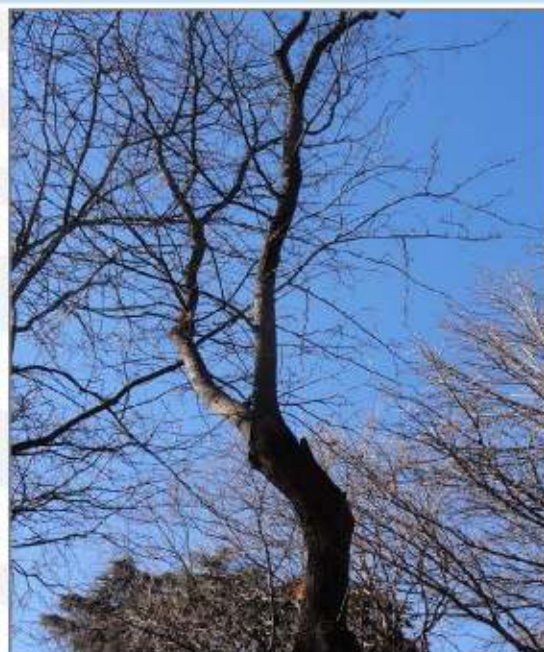
PUDRICIONES EN COPA:	Muy graves
----------------------	------------

Poco porte. Regresión severa. Baja vitalidad. Gran cantidad de ramaje seco. Altos brazos de palanca. Ahilamiento leve. Pudriciones muy graves en ramas principales y deficientes uniones en la cruz y ramaje seco de medio calibre.

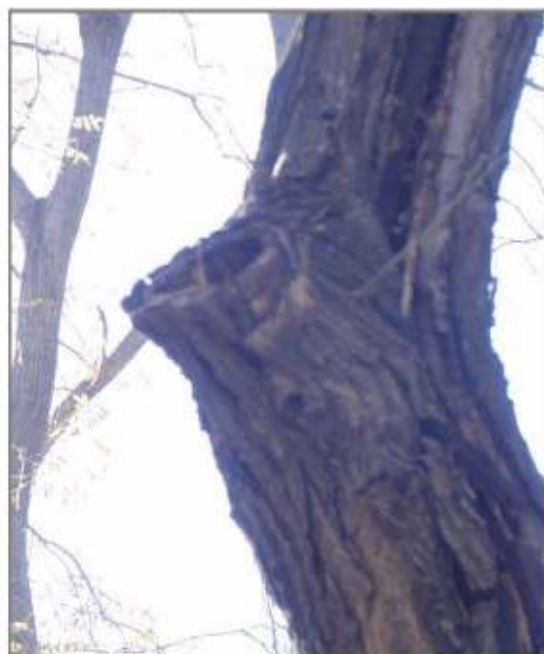
5.b Pudrición en rama principal y cavidad

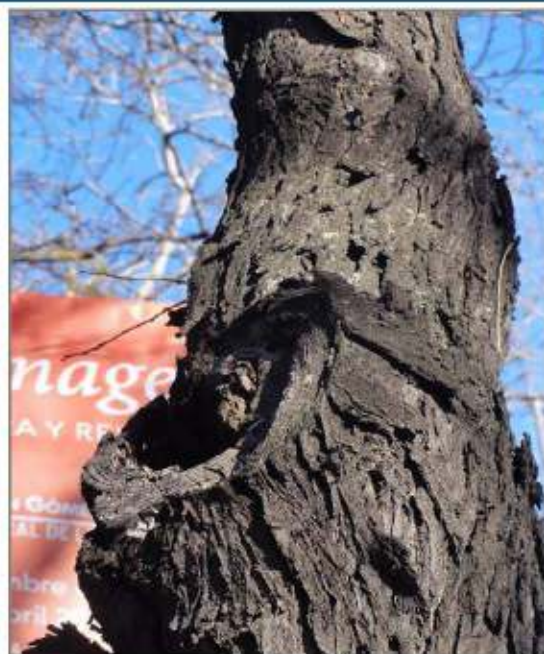
9. Cavidad en rama principal perdida

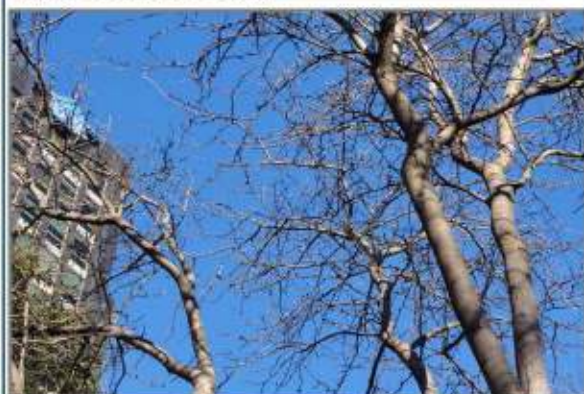
4.a Ahilamiento leve

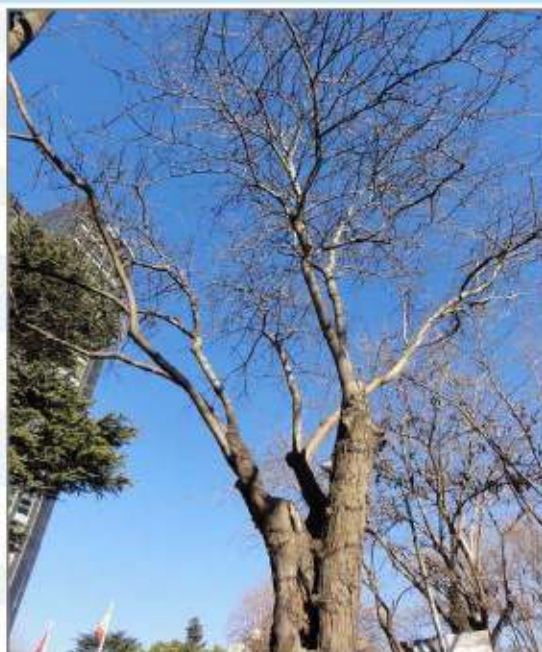
PUDRICIONES EN COPA:	Muy graves
----------------------	------------

Medio porte. Regresión incipiente. Aceptable vitalidad. Pudriciones muy graves con angulación en ramas principales. Muy deficiente anclaje en el tronco, ahilamiento leve y altos brazos de palanca con desequilibrio hacia la calzada.

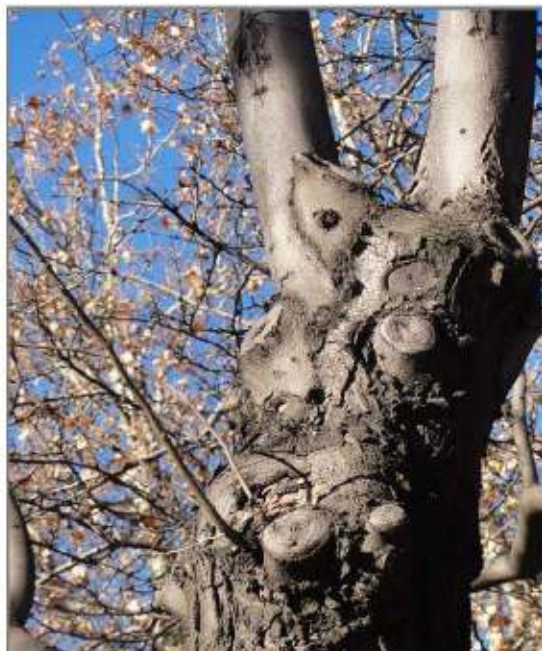
5.b Pérdida de ramas secundarias

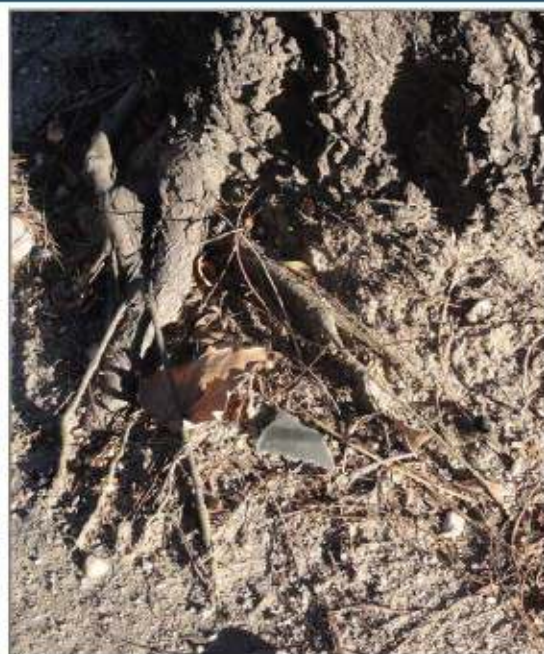
Raíces superficiales.

9. Raíces superficiales

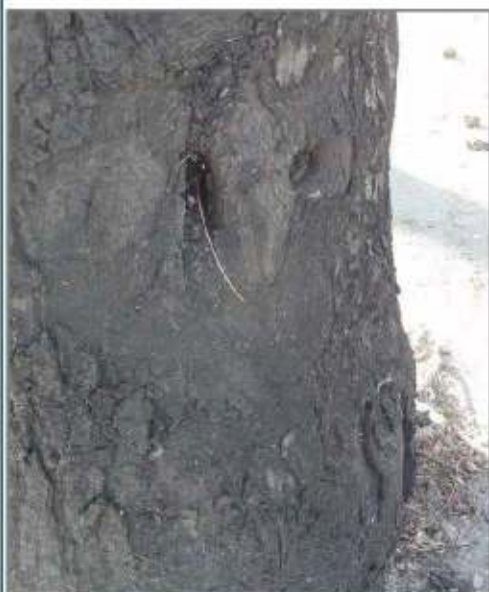
10. Cavidad en la base

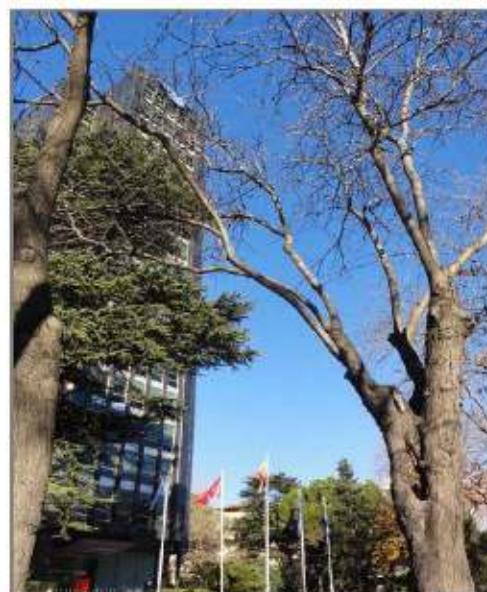
11. Desequilibrio hacia la calzada

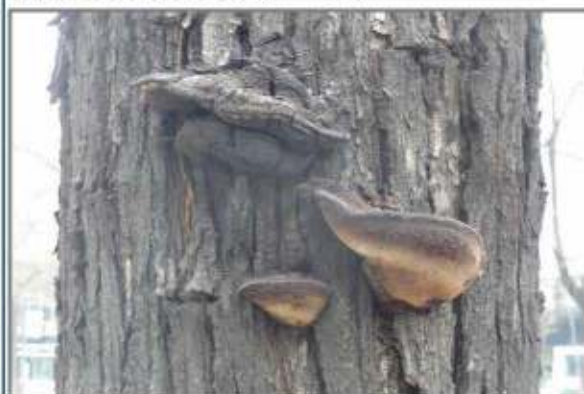
PLAGA	ENFERMEDAD
NOMBRE: -	NOMBRE: -
GRADO DE AFECCIÓN: -	GRADO DE AFECCIÓN: -
DAÑO ESTRUCTURAL: -	DAÑO ESTRUCTURAL: -
CUERPOS FRUCTÍFEROS	
NOMBRE: <i>Inonotus hispidus</i>	NOMBRE: -
GRADO DE AFECCIÓN: Grave	GRADO DE AFECCIÓN: -
DAÑO ESTRUCTURAL: Sí	DAÑO ESTRUCTURAL: -

4.a Fructificación de Inonotus hispidus en tronco

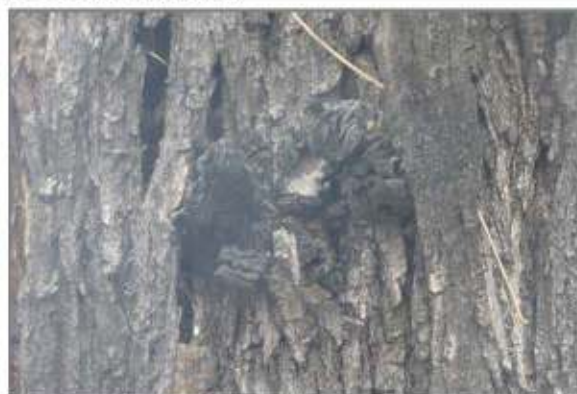
4.b Restos de Inonotus

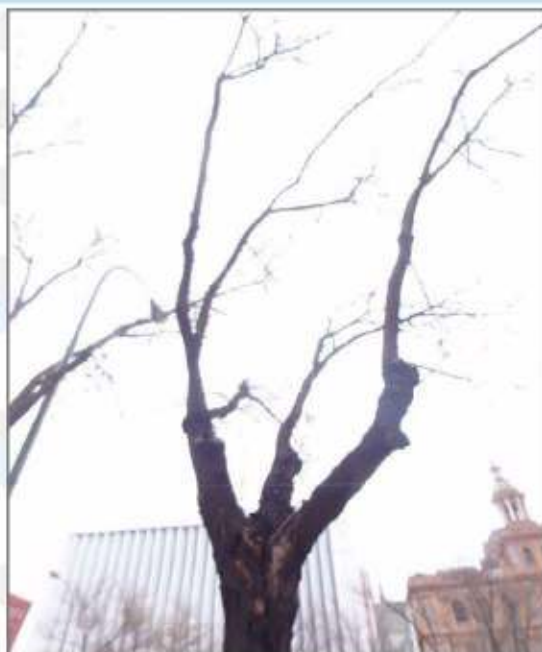
5. Vista general de la copa

PUDRICIONES EN COPA:	Muy graves
----------------------	------------

De medio porte, con pudriciones muy graves en ramas principales y la cruz, regresión severa, baja vitalidad, altos brazos de palanca y ahilamiento leve. Inonotus en copa. Muy deficiente unión en el tronco. Ramaje seco de poco calibre.

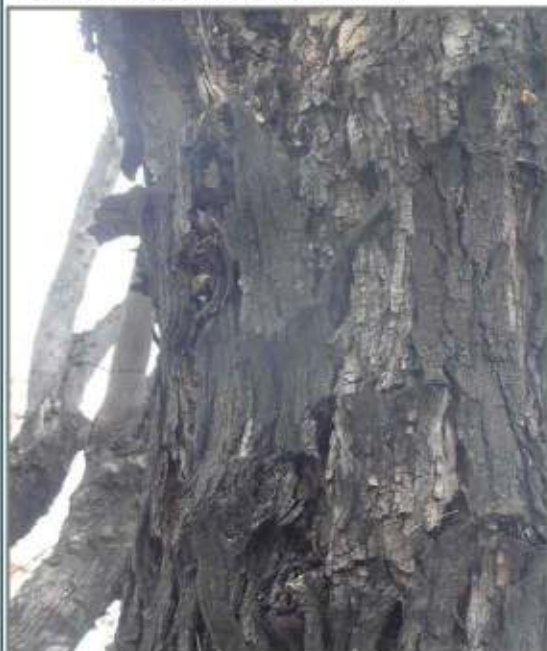
5.a Madera muerta en tronco

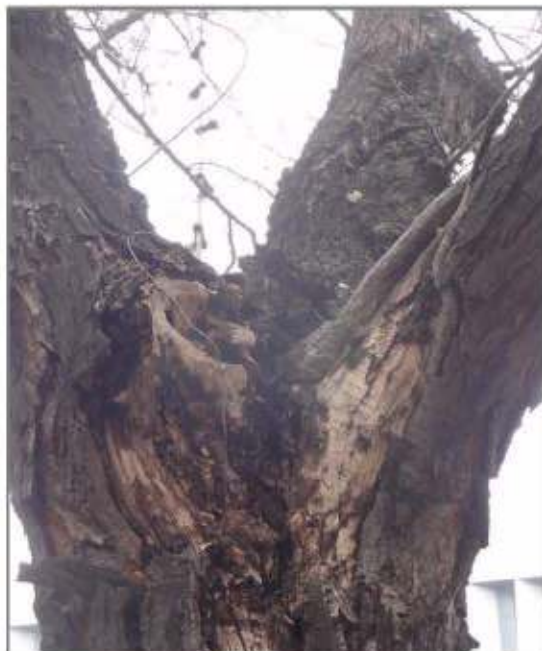
5.b Pudrición de la cruz

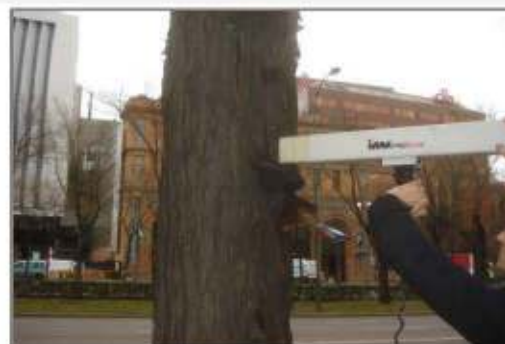
Toma 1. Testificación en base

Prueba realizada en el tronco, a 1,80 m de altura, sobre chancro y en dirección Noreste. Presenta muy avanzado estado de pudrición de la madera en toda la muestra.

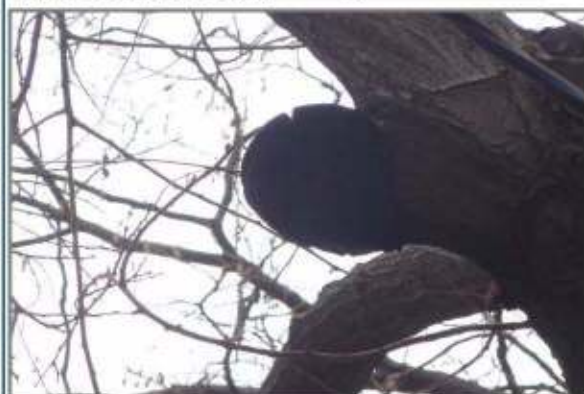
PLAGA	ENFERMEDAD
NOMBRE: -	NOMBRE: -
GRADO DE AFECCIÓN: -	GRADO DE AFECCIÓN: -
DAÑO ESTRUCTURAL: -	DAÑO ESTRUCTURAL: -
CUERPOS FRUCTÍFEROS	
NOMBRE: <i>Inonotus hispidus</i>	NOMBRE: -
GRADO DE AFECCIÓN: Grave	GRADO DE AFECCIÓN: -
DAÑO ESTRUCTURAL: Sí	DAÑO ESTRUCTURAL: -

4.a Inonotus hispidus en copa

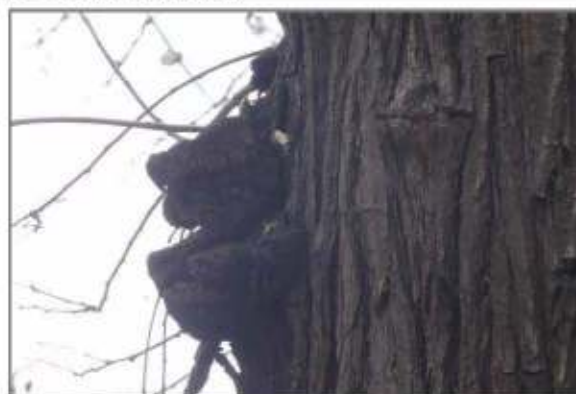
4.b Inonotus hispidus en tronco

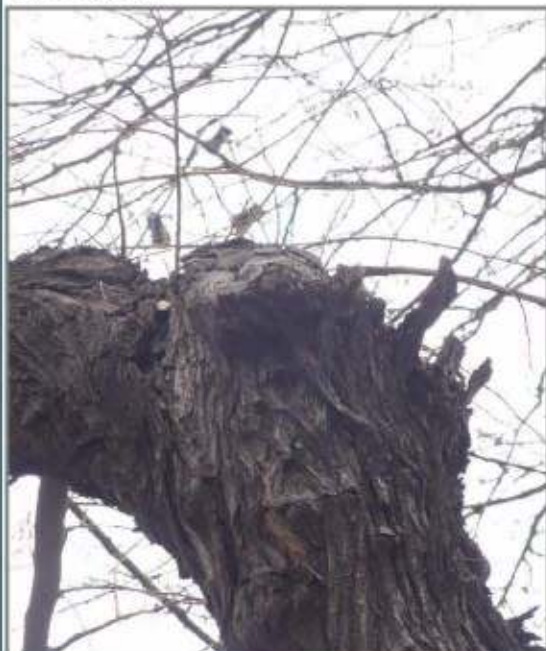
5.a Pudrición muy grave en rama principal

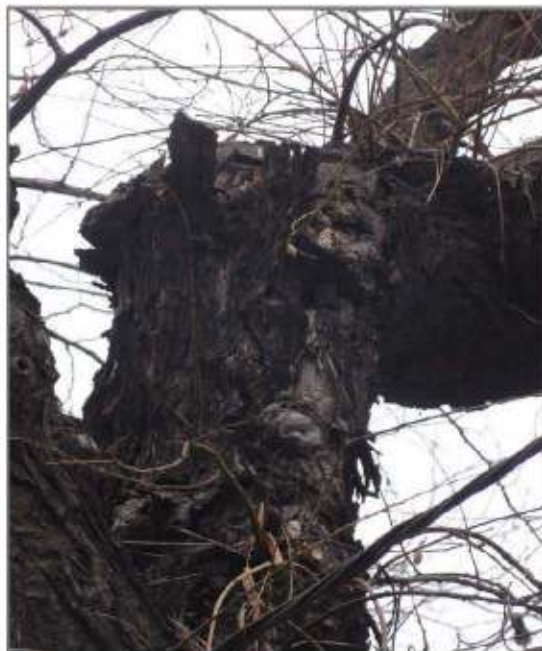
5.b Pudrición muy grave en rama principal

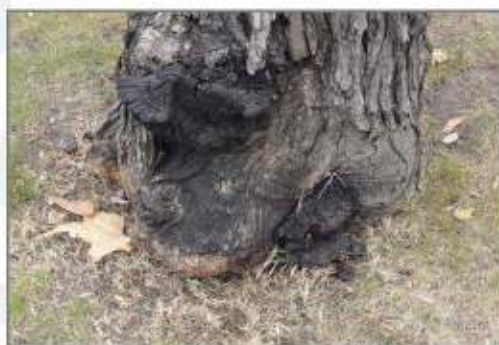
7. Vista general de la base

Pudrición interna. Presencia de Inonotus hispidus en base.

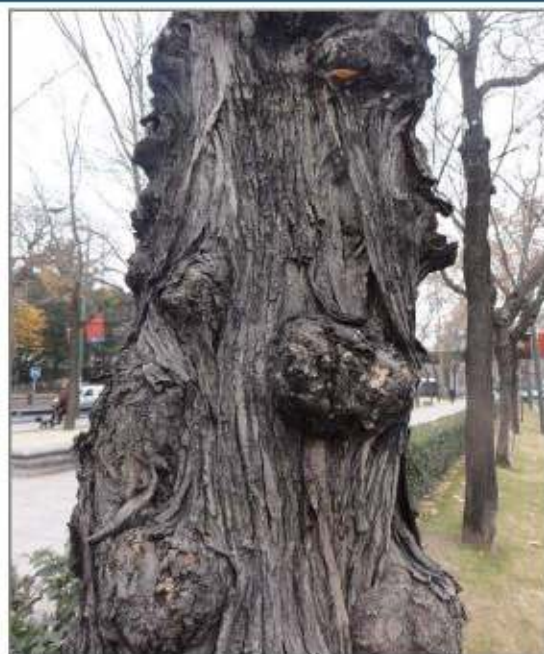
9. Engrosamientos en el tronco

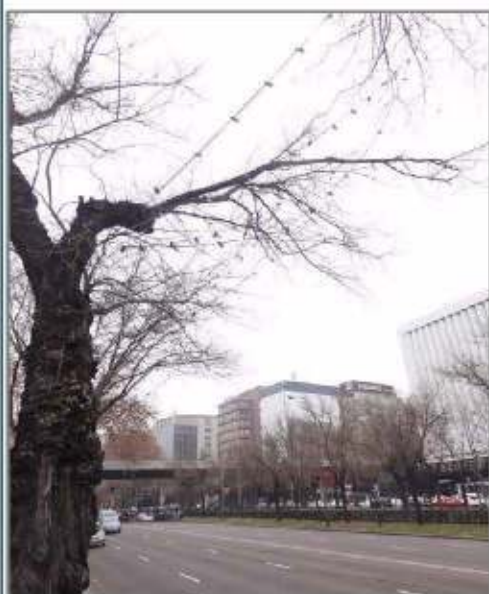
10. Desequilibrio hacia la calzada

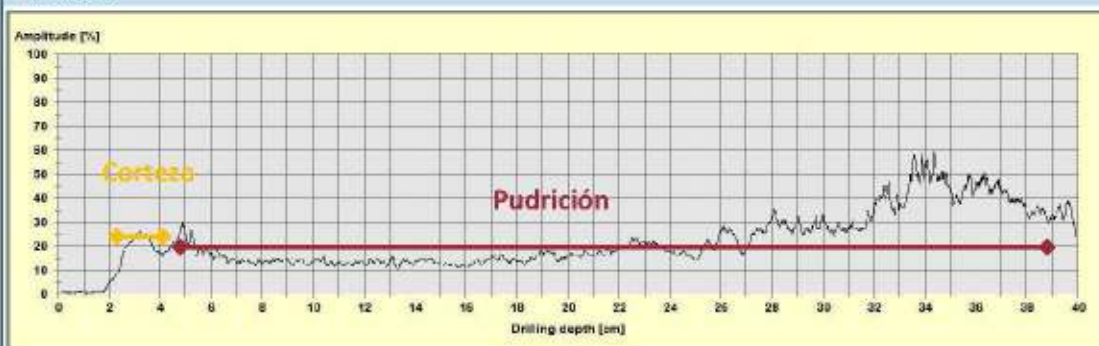
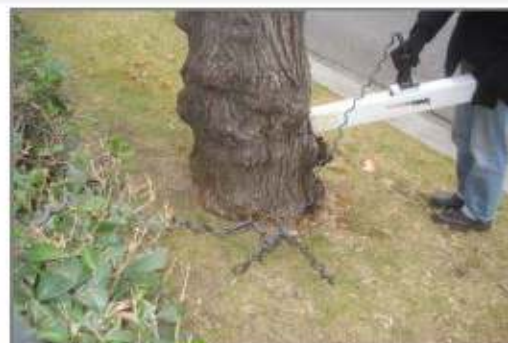
Toma 1. Testificación en base

Prueba realizada en la base, a 30 cm del suelo, sobre tejido de chancro y en dirección Oeste. Presenta pudrición muy avanzada en la mayoría del interior del tronco. Pobre pared residual del lado opuesto con pudrición incipiente.

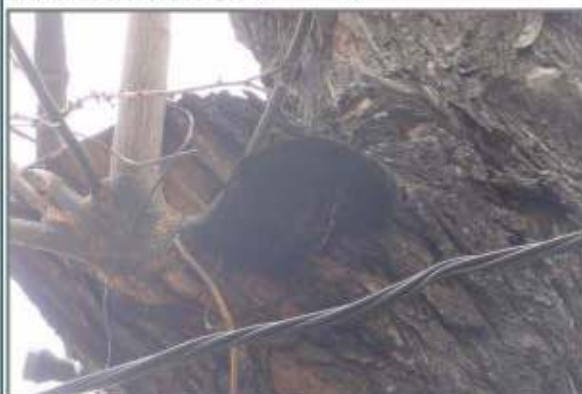
PLAGA	ENFERMEDAD
NOMBRE: -	NOMBRE: -
GRADO DE AFECCIÓN: -	GRADO DE AFECCIÓN: -
DAÑO ESTRUCTURAL: -	DAÑO ESTRUCTURAL: -
CUERPOS FRUCTÍFEROS	
NOMBRE: <i>Inonotus hispidus</i>	NOMBRE: -
GRADO DE AFECCIÓN: Media	GRADO DE AFECCIÓN: -
DAÑO ESTRUCTURAL: Sí	DAÑO ESTRUCTURAL: -

4.a Fructificación de *Inonotus hispidus* en rama

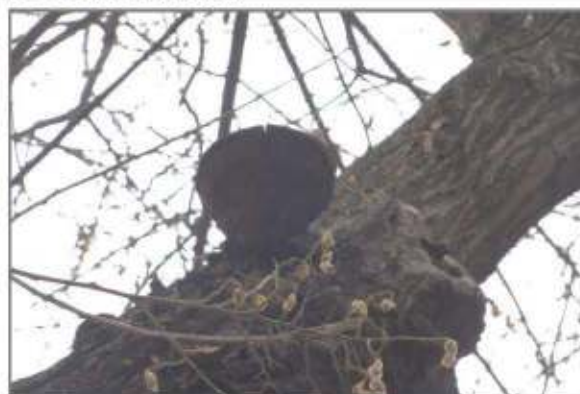
4.b Presencia de *Inonotus hispidus* en otro punto

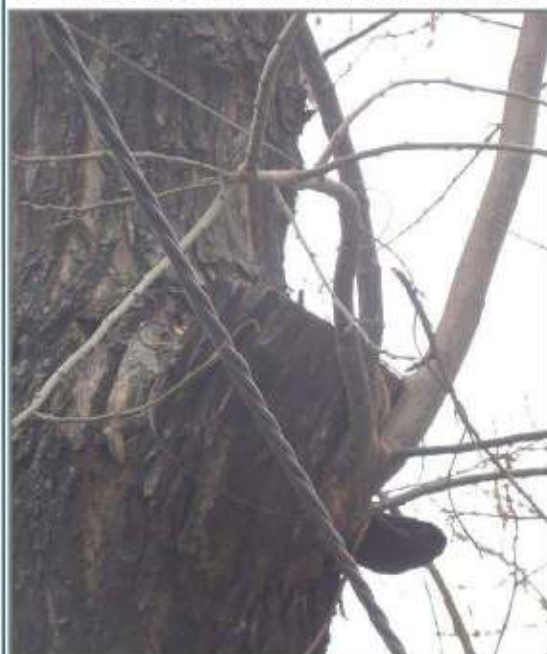
5.a Pérdida de rama principal e *Inonotus hispidus*

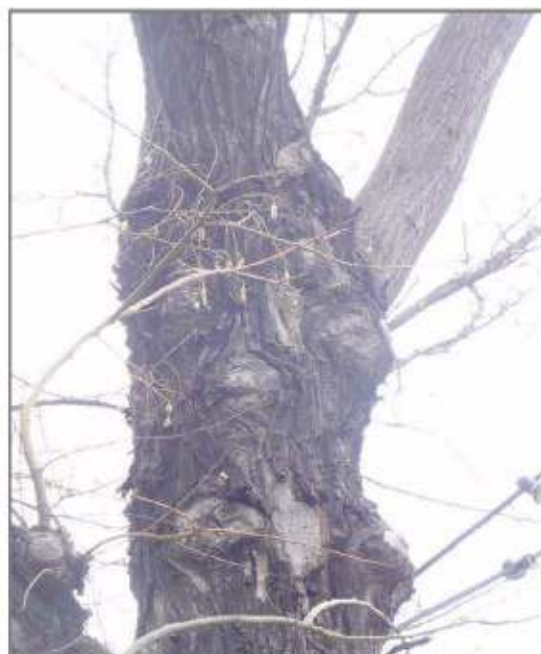
5.b Pudrición en rama principal

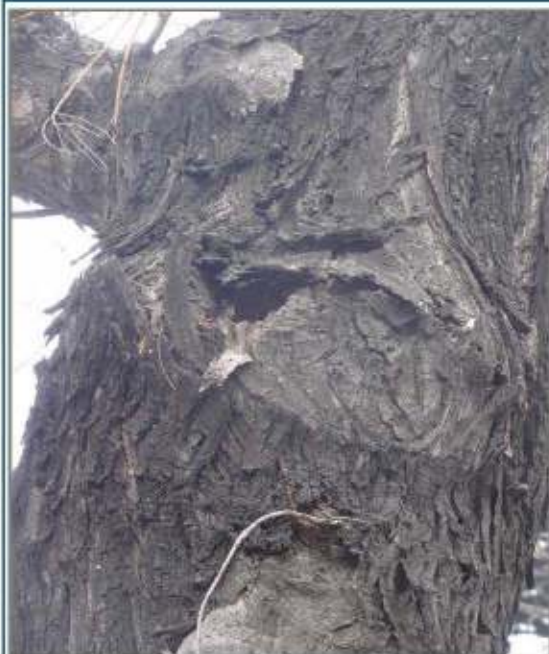
Ejemplar maduro, codominante, estructurado, de medio porte, regresión moderada, baja vitalidad y altos brazos de palanca. Pudriciones severas en ramas principales, fructificación de *Inonotus hispidus* en varios puntos, desequilibrio hacia la calzada, pérdida de rama principal y ramaje seco de poco calibre. Presenta cavidad en el tronco junto a la cruz y necrosis cortical de la base. Ubicado en zona de alta diana y escaso valor y funcionalidad. Pronóstico negativo.

8. Pudrición en el tronco

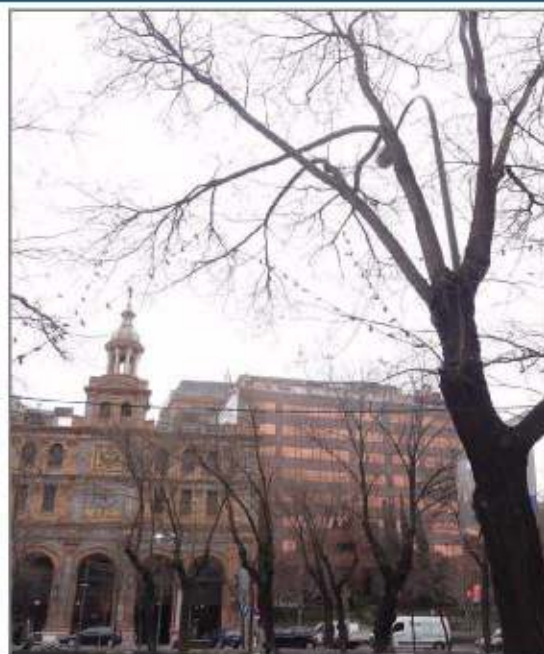
9. Desequilibrio hacia la calzada

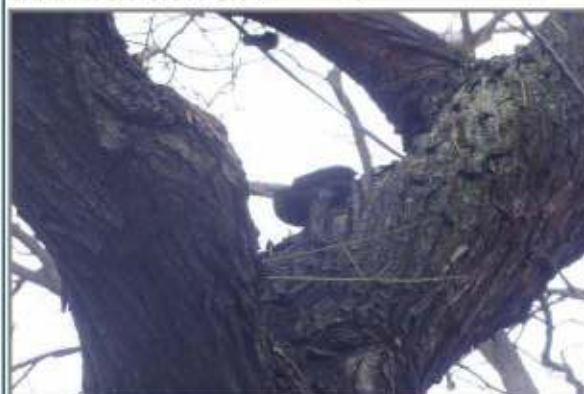
PLAGA	ENFERMEDAD
NOMBRE: -	NOMBRE: -
GRADO DE AFECCIÓN: -	GRADO DE AFECCIÓN: -
DAÑO ESTRUCTURAL: -	DAÑO ESTRUCTURAL: -
CUERPOS FRUCTÍFEROS	
NOMBRE: <i>Inonotus hispidus</i>	NOMBRE: -
GRADO DE AFECCIÓN: Media	GRADO DE AFECCIÓN: -
DAÑO ESTRUCTURAL: Sí	DAÑO ESTRUCTURAL: -

4.a Inonotus hispidus en rama principal

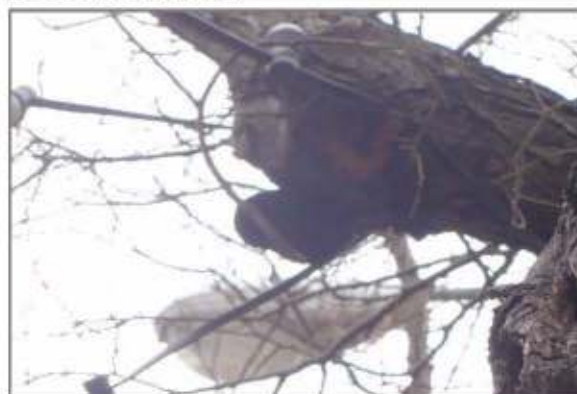
4.b Inonotus en rama secundaria

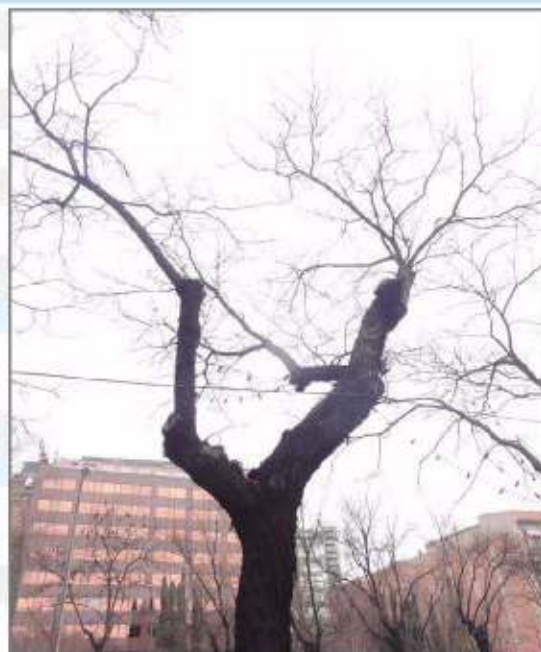
5. Vista general de la copa

PUDRICIONES EN COPA:	Muy graves
----------------------	------------

Poco porte, regresión severa, baja vitalidad, pudriciones importantes en ramas principales con angulación, y muy deficiente unión en la cruz. Presencia de *Inonotus hispidus* en varios puntos. Ramaje seco de poco calibre.

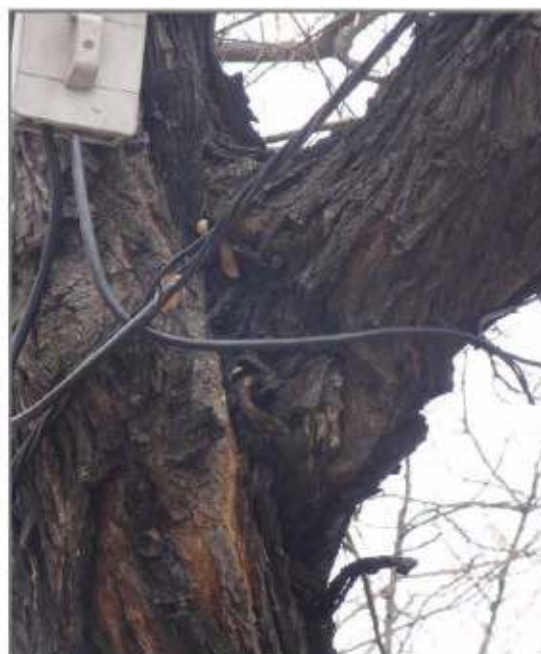
Muy deficiente unión en la cruz.

5.b Deficiente unión en la cruz

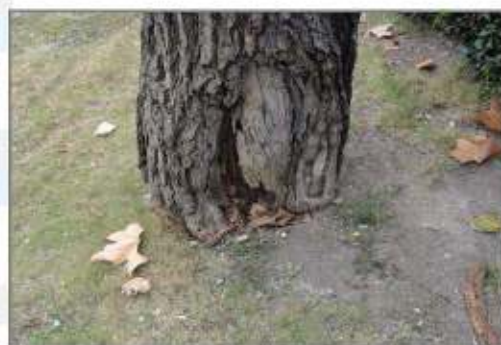
7. Vista general de la base

Pudriciones y cavidad importante.

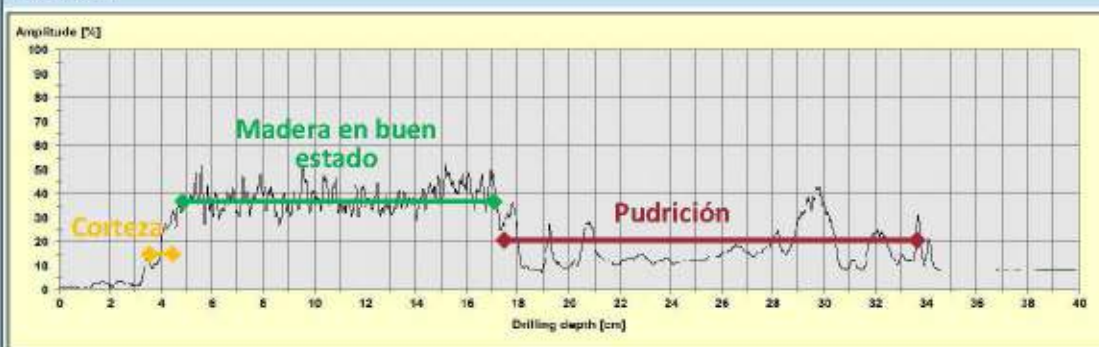
Toma 1. Testificación en base

Prueba realizada en la base, a 20 cm del suelo, sobre tejido vivo y dirección Norte. Presenta amplia zona de pudrición muy avanzada del interior de la madera.

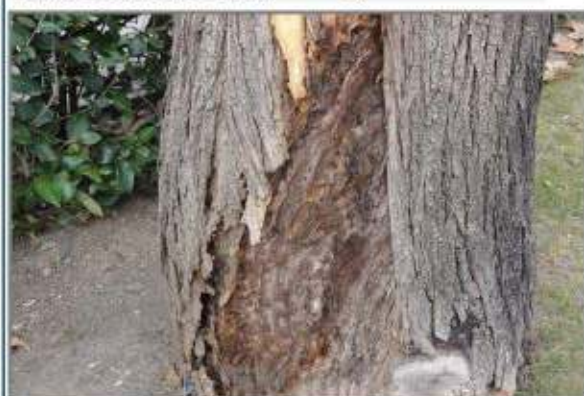
PLAGA	ENFERMEDAD
NOMBRE: -	NOMBRE: <i>Chanco concéntrico</i>
GRADO DE AFECCIÓN:	GRADO DE AFECCIÓN: Raíces-cuello
DAÑO ESTRUCTURAL: -	DAÑO ESTRUCTURAL: Grave
CUERPOS FRUCTÍFEROS	
NOMBRE: <i>Phellinus punctatus</i>	NOMBRE: -
GRADO DE AFECCIÓN: Media	GRADO DE AFECCIÓN: -
DAÑO ESTRUCTURAL: Sí	DAÑO ESTRUCTURAL: -

4.a Chanco concéntrico en base-tronco

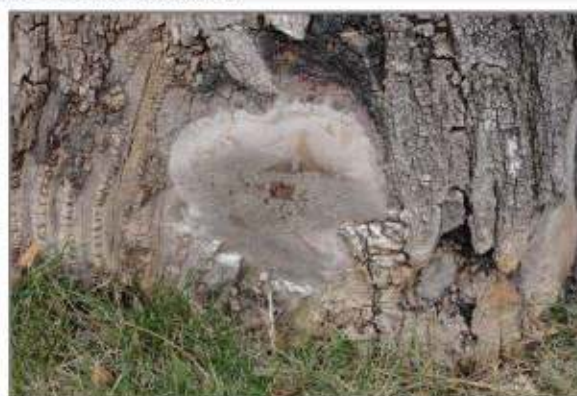
4.b Fructificación de *Phellinus punctatus*

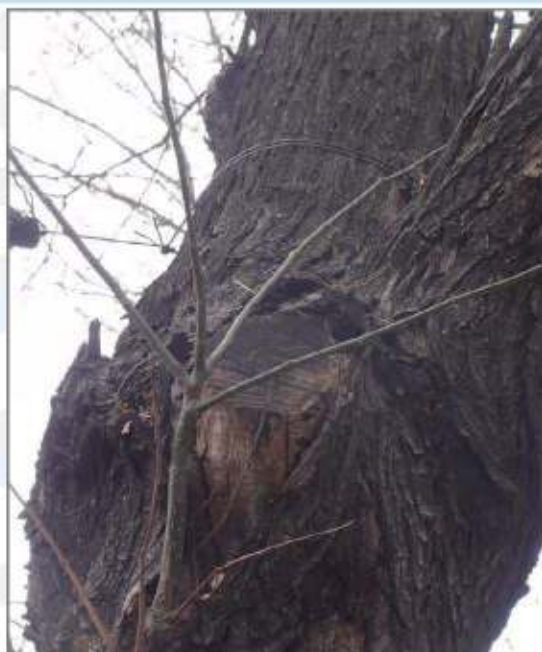
5. Pudrición en la cruz

PUDRICIONES EN COPA: Muy graves

Poco porte, regresión severa, baja vitalidad, pudriciones muy graves con angulación de ramas principales y muy deficiente unión en la cruz. Ramaje seco de poco calibre.

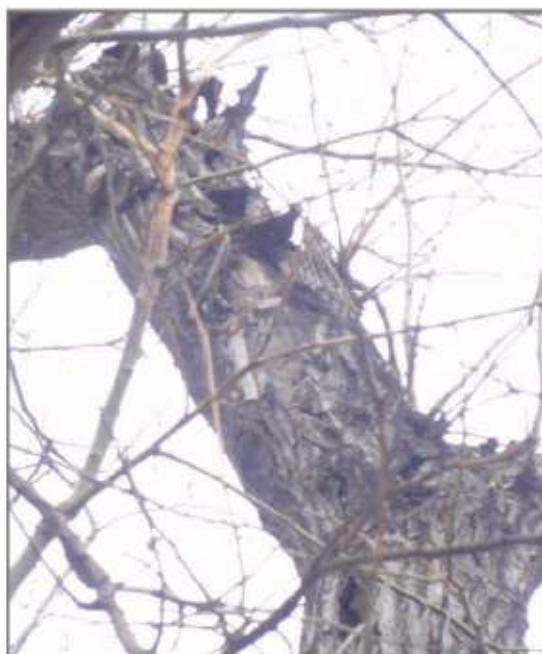
5.b Pudrición en rama secundaria

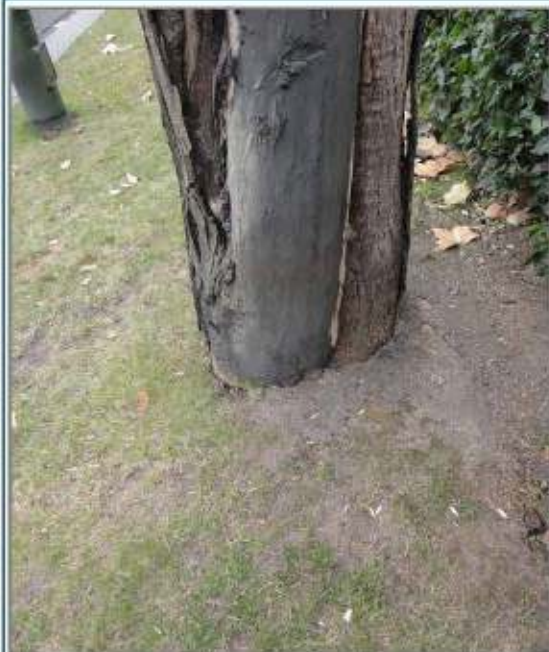
Ramaje seco de poco calibre. El tronco presenta Chancro concéntrico y gran zona de madera vista en la base con fructificación de *Phellinus punctatus*. El resistograma realizado en la base muestra zona de pudrición muy avanzada y últimos centímetros de incipiente degradación.

8. Madera vista en base-tronco

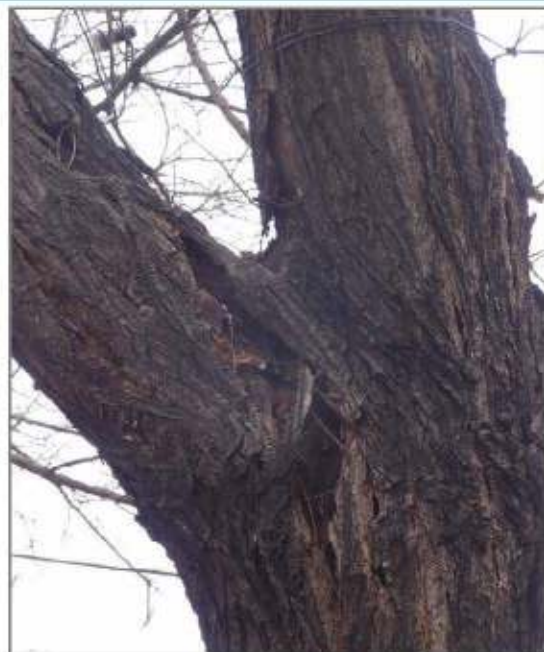
9. Pudrición muy grave en rama principal

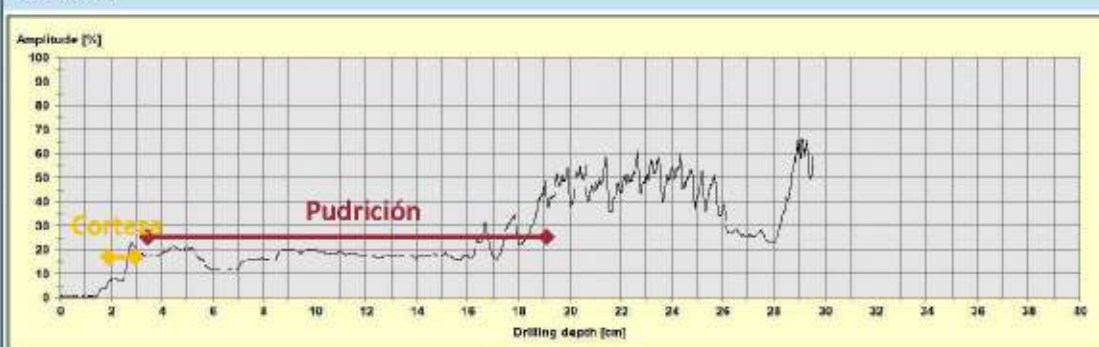
Toma 1. Testificación en base

Prueba realizada en base, a 30 cm del suelo, sobre madera muerta y dirección Sureste. Presenta pudrición muy avanzada en la mayoría de la muestra. Últimos centímetros de madera con incipiente pudrición.

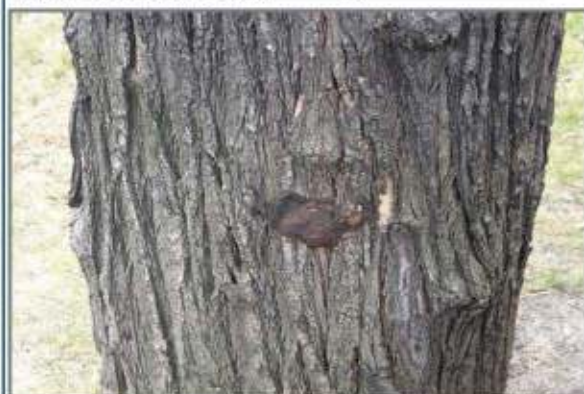
PLAGA	ENFERMEDAD
NOMBRE: -	NOMBRE: <i>Exudados no gomosos</i>
GRADO DE AFECCIÓN:	GRADO DE AFECCIÓN: Tronco
DAÑO ESTRUCTURAL: -	DAÑO ESTRUCTURAL: Leve
CUERPOS FRUCTÍFEROS	
NOMBRE: <i>Inonotus hispidus</i>	NOMBRE: -
GRADO DE AFECCIÓN: Leve	GRADO DE AFECCIÓN: -
DAÑO ESTRUCTURAL: Sí	DAÑO ESTRUCTURAL: -

4.a Restos de *Inonotus hispidus* en el tronco

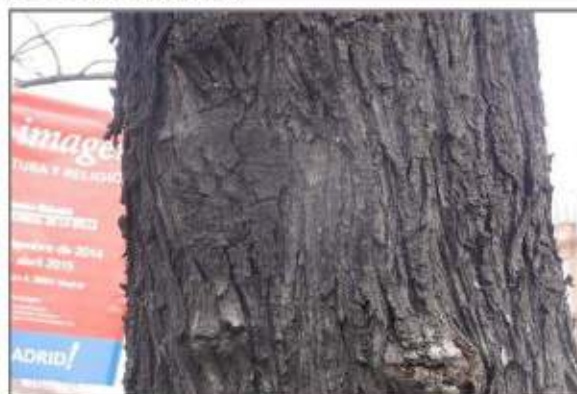
4.b Exudación en tronco

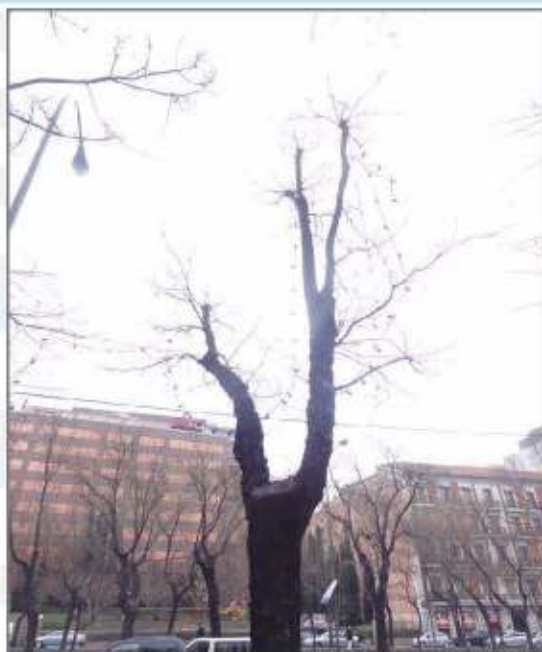
5. Vista general de la copa

PUDRICIONES EN COPA:	Moderadas
----------------------	-----------

Poco porte, regresión severa, baja vitalidad, pérdida de rama principal, terciados altos, deficiente unión en la cruz y ramaje seco de poco calibre. Desequilibrio hacia la calzada.

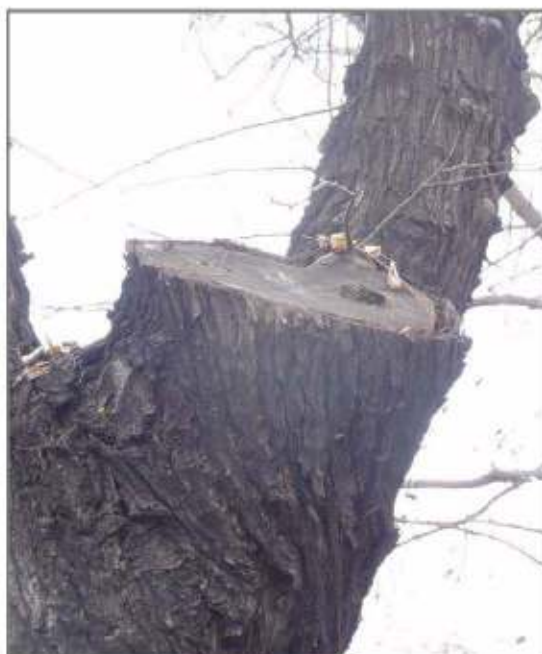
5.b Pérdida de rama principal

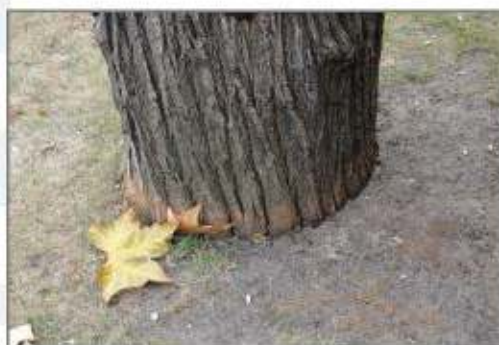
7. Vista general de la base

Descortezamiento.

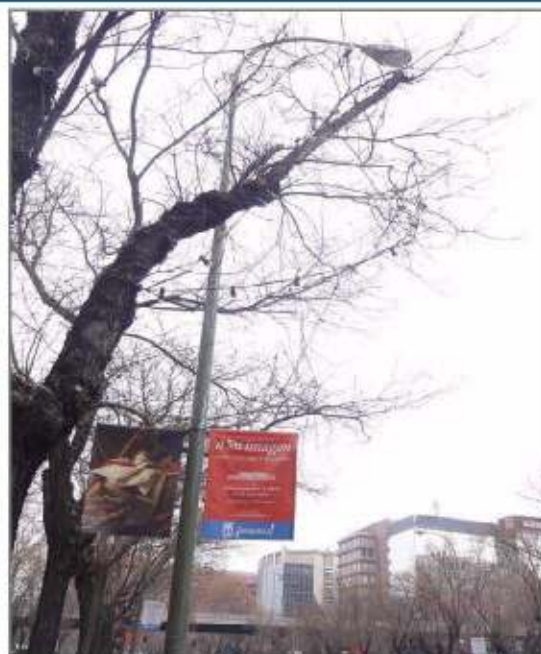
9. Brazo de palanca sobre la calzada

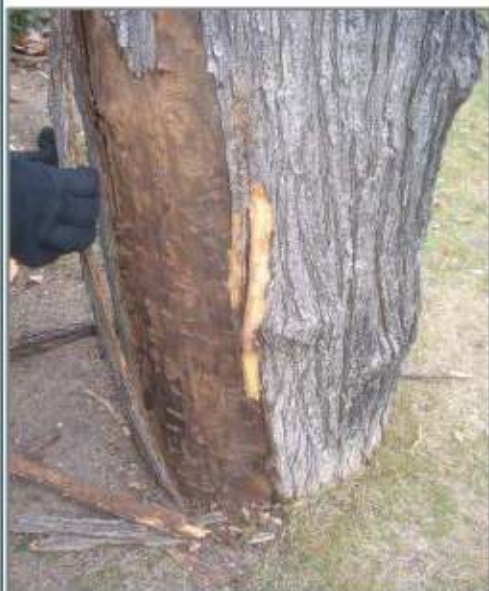
10. Descortezado de tronco-base

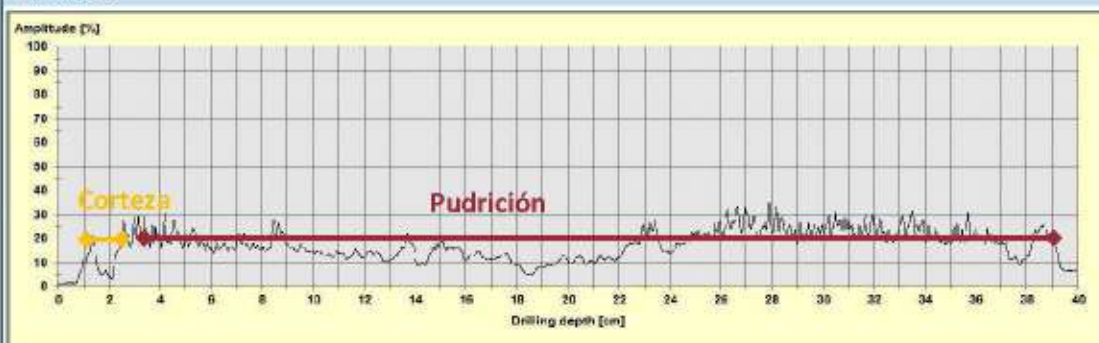
Toma 1. Testificación en tronco

Prueba realizada en el tronco, a 2 m de altura, sobre tejido de chancro y en dirección Sureste. Presenta madera muerta en toda la gráfica y zonas de pudrición muy avanzada.

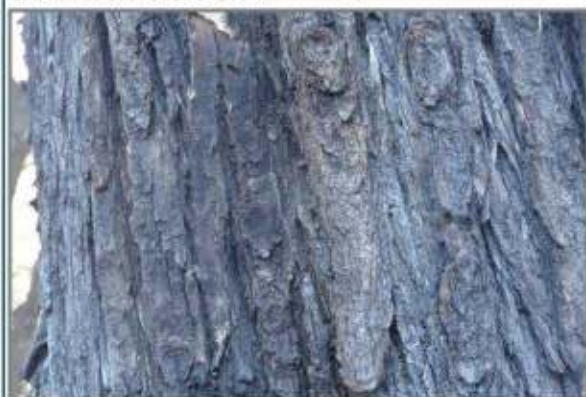
PLAGA	ENFERMEDAD
NOMBRE: -	NOMBRE: <i>Exudados no gomosos</i>
GRADO DE AFECCIÓN:	GRADO DE AFECCIÓN: Tronco
DAÑO ESTRUCTURAL: -	DAÑO ESTRUCTURAL: Media
CUERPOS FRUCTÍFEROS	
NOMBRE: <i>Inonotus hispidus</i>	NOMBRE: -
GRADO DE AFECCIÓN: Leve	GRADO DE AFECCIÓN: -
DAÑO ESTRUCTURAL: Sí	DAÑO ESTRUCTURAL: -

4.a Exudación del tronco

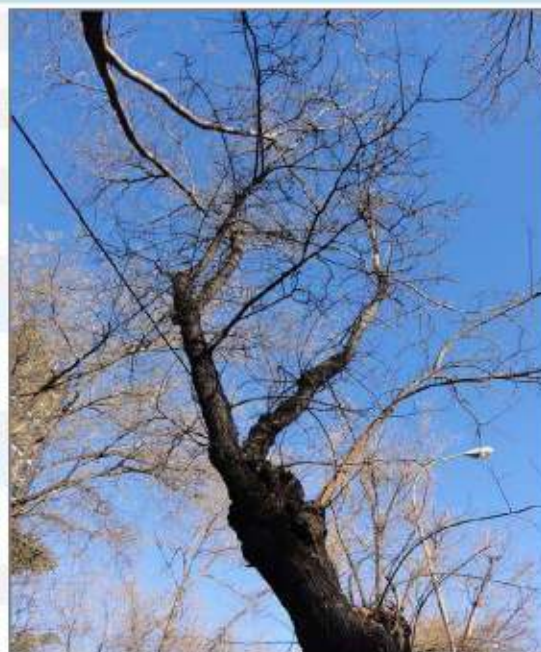
5. Vista general de la copa

PUDRICIONES EN COPA:	Muy graves
----------------------	------------

Poco porte regresión severa, baja vitalidad, Inonotus, pudriciones muy graves en ramas principales, muy deficiente unión en la cruz y presencia de Inonotus hispidus en ramas secundarias.

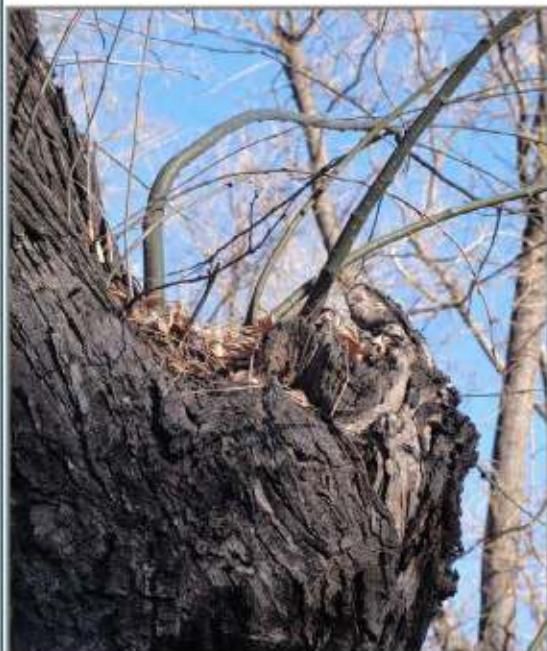
5.a Pérdida de rama principal

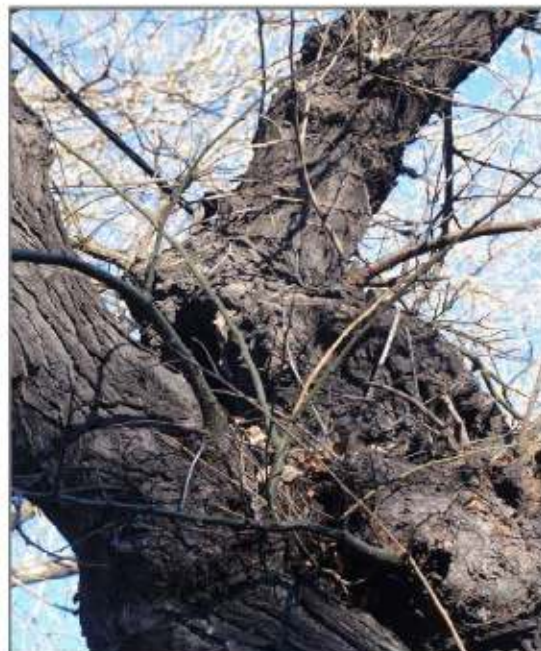
5.b Pudrición en la cruz

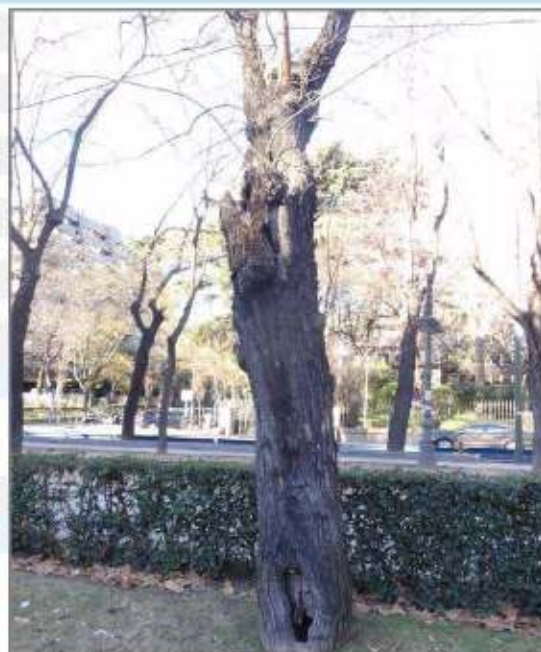
1	2	3	4
Ancho	20	-	-	-
Alto	80	-	-	-

6. Vista general del tronco

Ámplia cavidad.

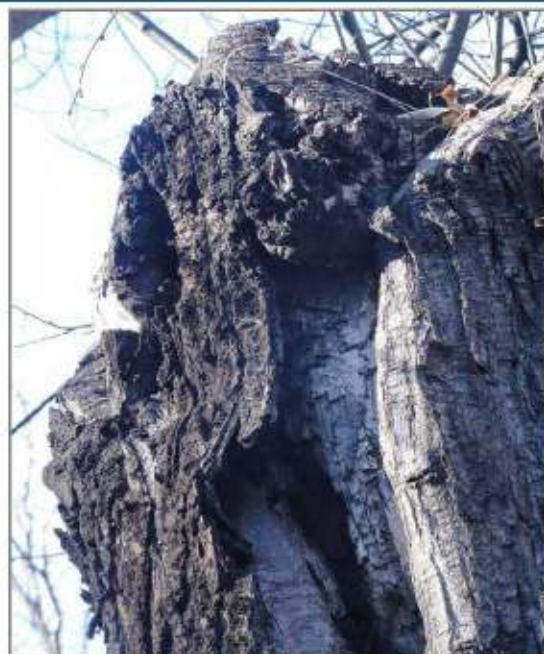
9. Pudrición muy grave en el tronco

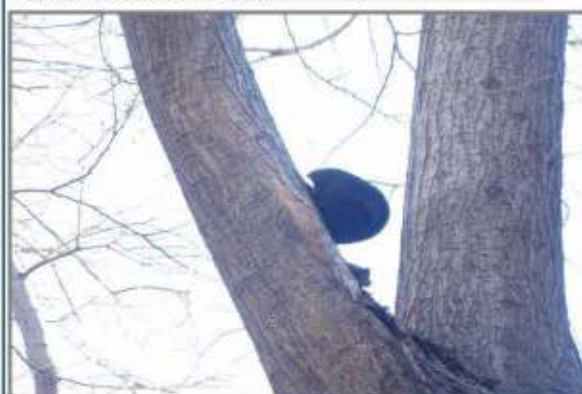
4.a Presencia de Inonotus hispidus en copa

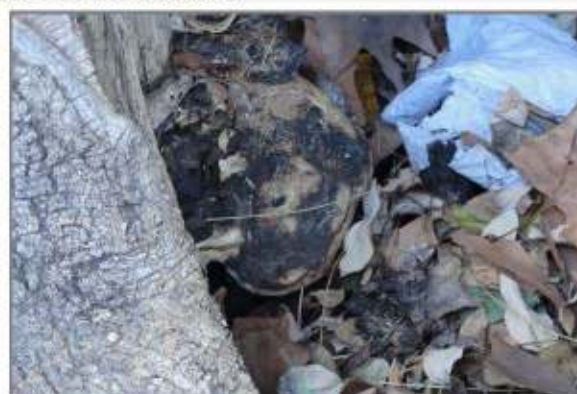
PLAGA	ENFERMEDAD
NOMBRE: -	NOMBRE: -
GRADO DE AFECCIÓN: -	GRADO DE AFECCIÓN: -
DAÑO ESTRUCTURAL: -	DAÑO ESTRUCTURAL: -
CUERPOS FRUCTÍFEROS	
NOMBRE: <i>Ganoderma sp.</i>	NOMBRE: -
GRADO DE AFECCIÓN: Grave	GRADO DE AFECCIÓN: -
DAÑO ESTRUCTURAL: Sí	DAÑO ESTRUCTURAL: -

4.b Presencia de Ganoderma sp. en cuello

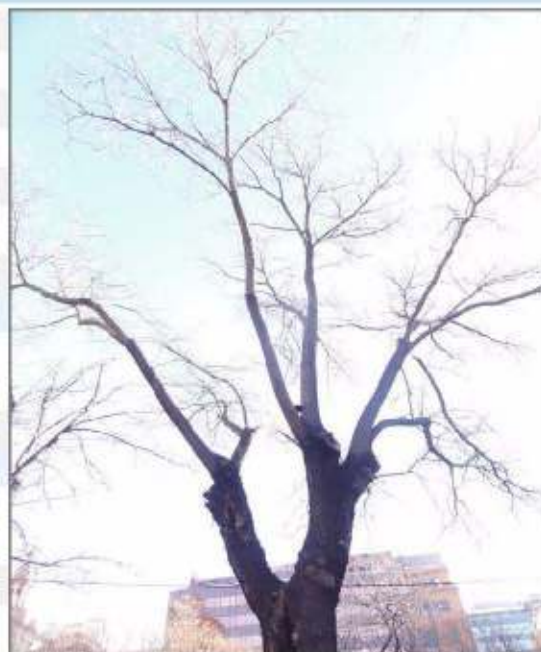
**5. Vista general de la copa****PUDRICIONES EN COPA:** Muy graves**ANGULACIONES CON PUDRICIÓN:** Muy grave**AHILAMIENTO:** -**RAMAS PRINCIPALES:**

Muy deficiente unión en la cruz.

Medio porte, regresión incipiente, baja vitalidad, altos brazos de palanca hacia la calzada, presencia de Inonotus, pudriciones muy graves con angulación de ramas principales y deficiente unión en la cruz. Ramaje seco de poco calibre.

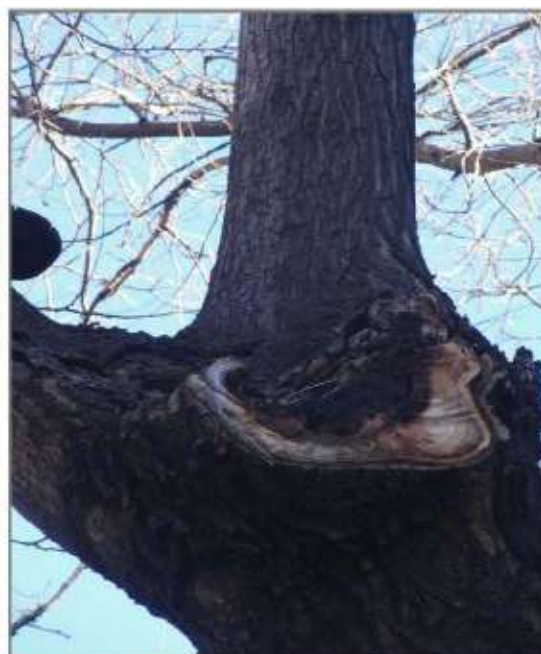
**5.b Detalle de la pudrición en rama**

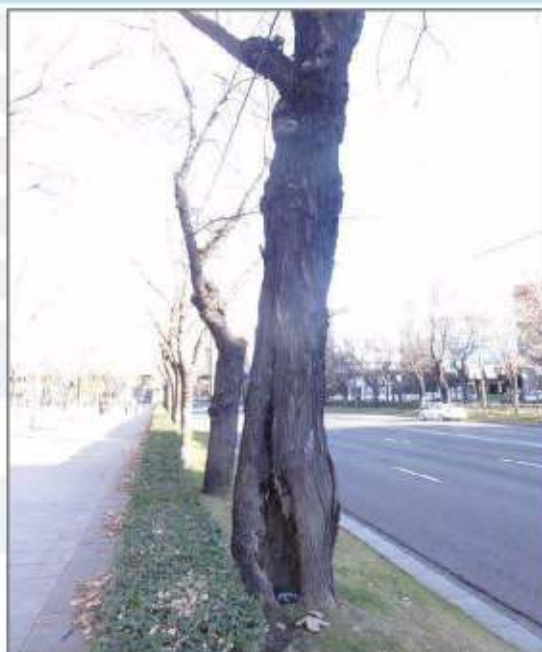
6. Vista general del tronco

Gran cavidad. Ganoderma sp. en cuello.

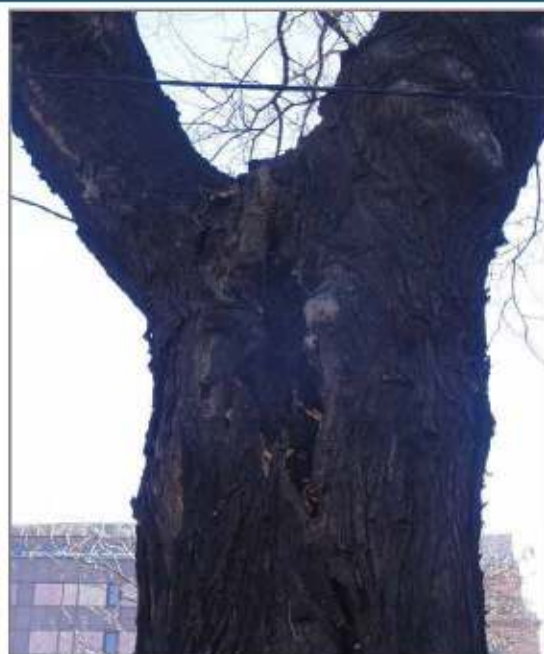
9. Cavidad en tronco
