INFORME DE VALORACIÓN DE RIESGO DEL ARBOLADO

Castellana **OBJECTID:** 721391

DISTRITO: 7.Chamberí LOTE: 1

ESPECIE: *Sophora japonica*

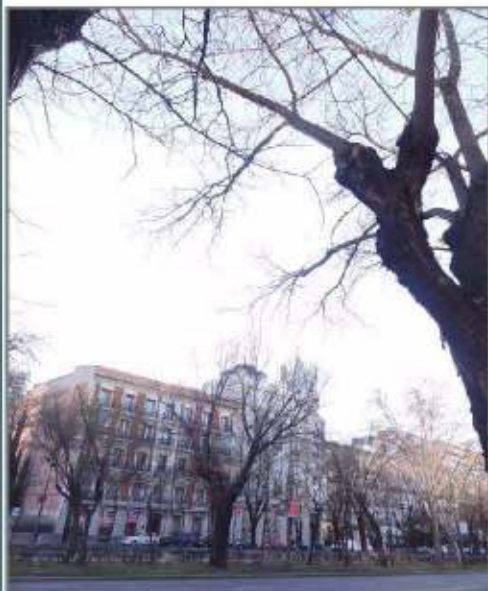
10. Alto brazo de palanca sobre la calzada

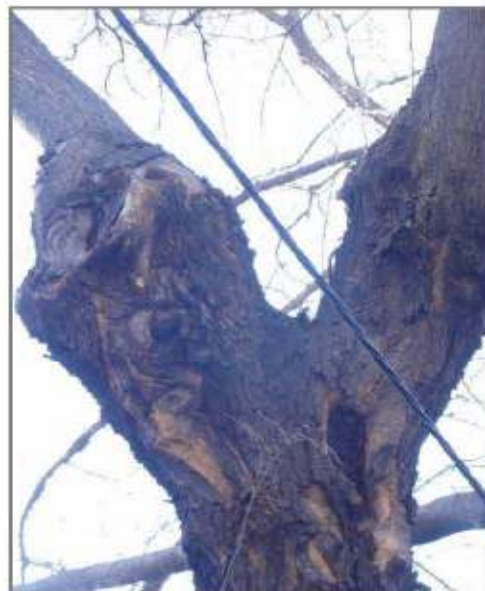
11. Pudriciones muy graves en ramas principales

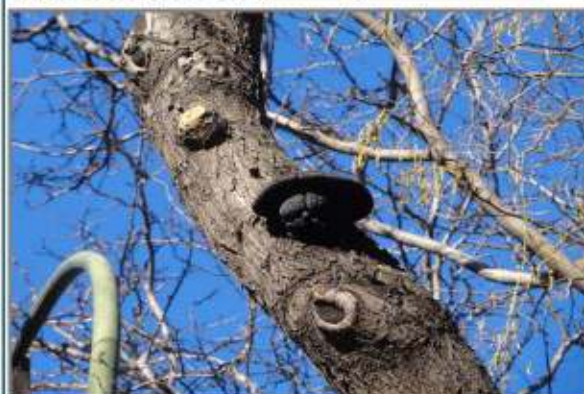
4.a *Inonotus hispidus* en rama principal

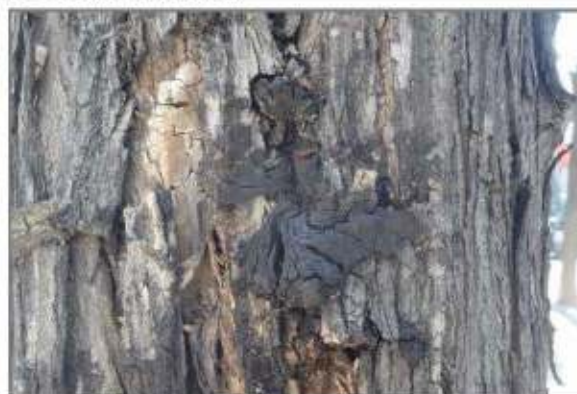
4.b *Inonotus hispidus* en tronco

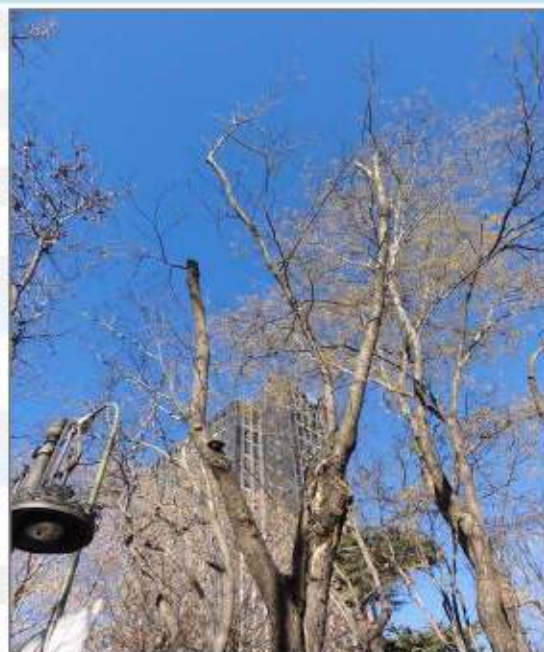
5. Vista general de la copa

PUDRICIONES EN COPA: Muy graves

Poco porte. Regresión severa. Baja vitalidad. Pudriciones muy graves en ramas principales. Muy deficiente unión en la cruz. Fructificación de *Inonotus hispidus*. Terciados altos sin consolidar.

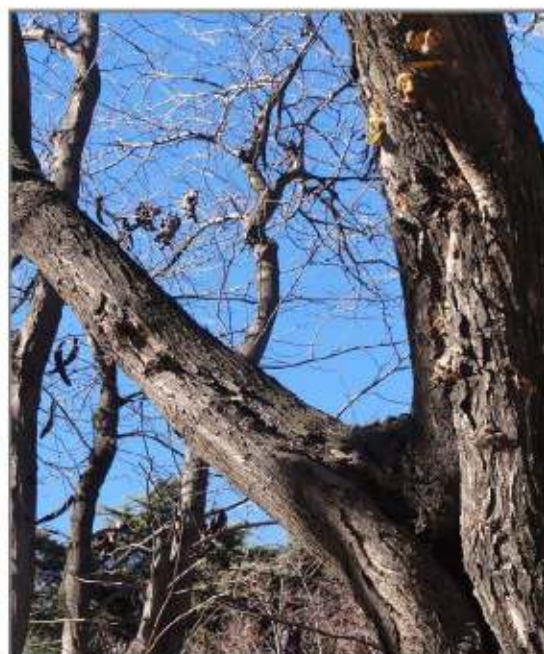
5.b Pudrición muy grave de la cruz

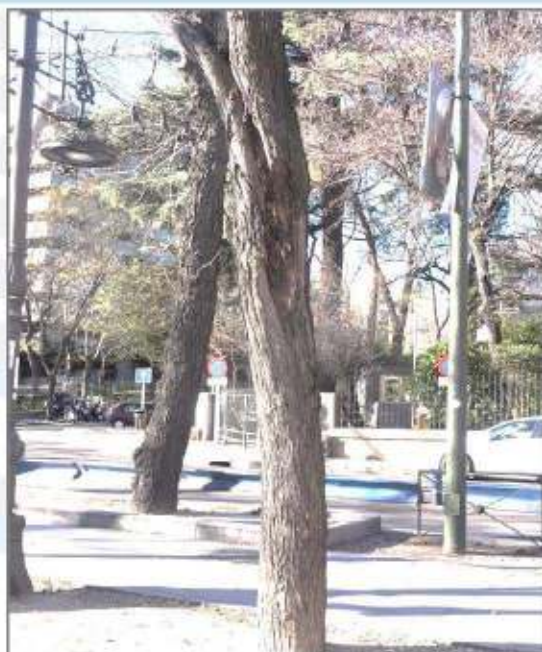
6. Vista general del tronco

Gran zona de madera muerta y pudrición muy grave. Presencia de *Inonotus hispidus* en varios puntos y muy deficiente unión con ramas principales.

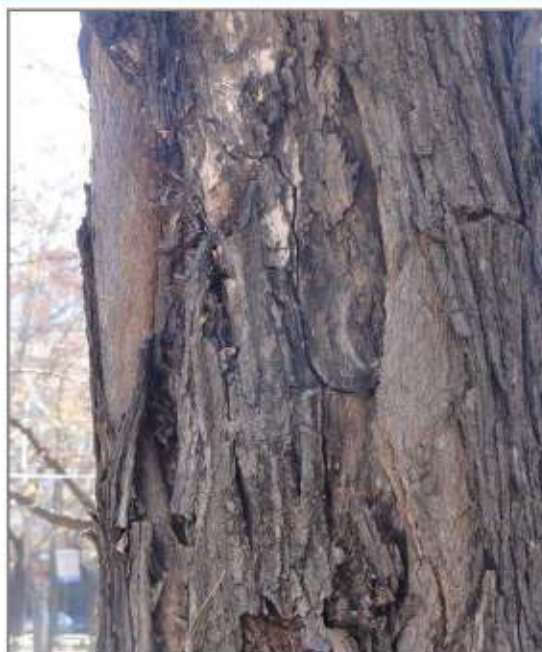
8. Pudrición muy grave en el tronco

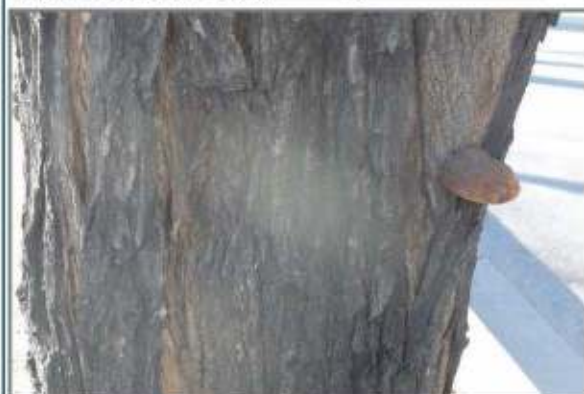
4.a *Inonotus hispidus* en el tronco

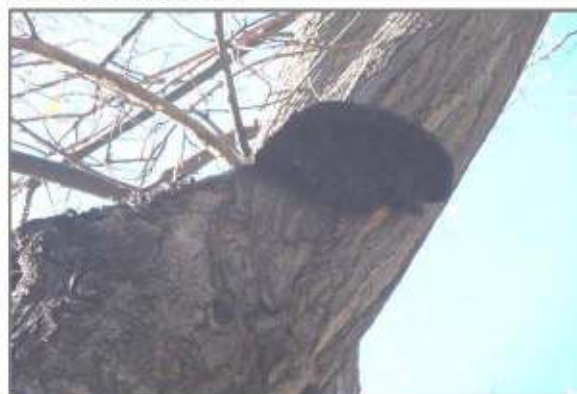
4.b *Inonotus hispidus* en rama principal

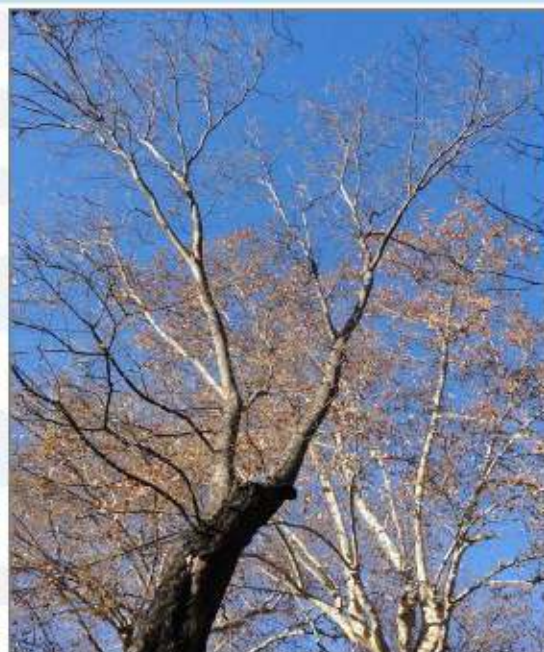
5. Vista general de la copa

PUDRICIONES EN COPA: Muy graves

Pudriciones y deficiente anclaje.

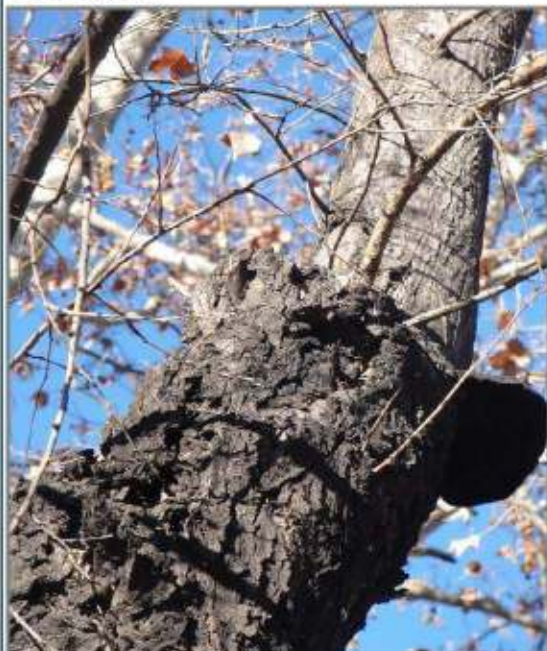
De poco porte. Regresión severa. Baja vitalidad. Pudriciones muy graves con angulación en ramas principales. Presencia de *Inonotus hispidus*. Altos brazos de palanca sobre la calzada y ramaje seco de poco calibre.

5.a Pudrición y presencia de *Inonotus hispidus*

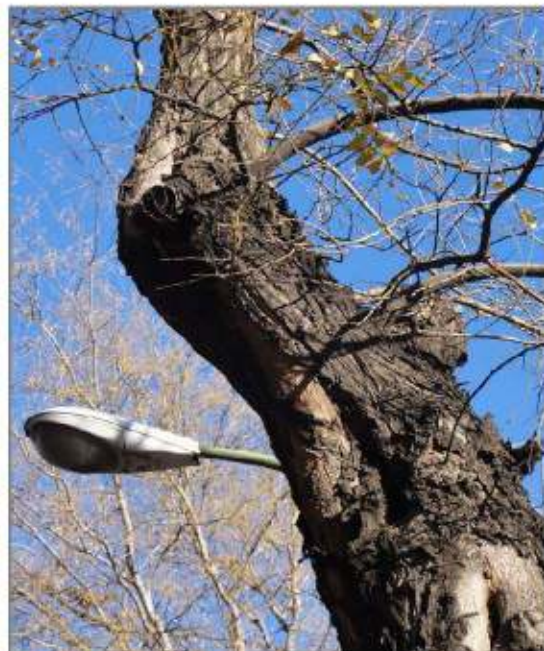
5.b Pudrición muy grave en rama principal

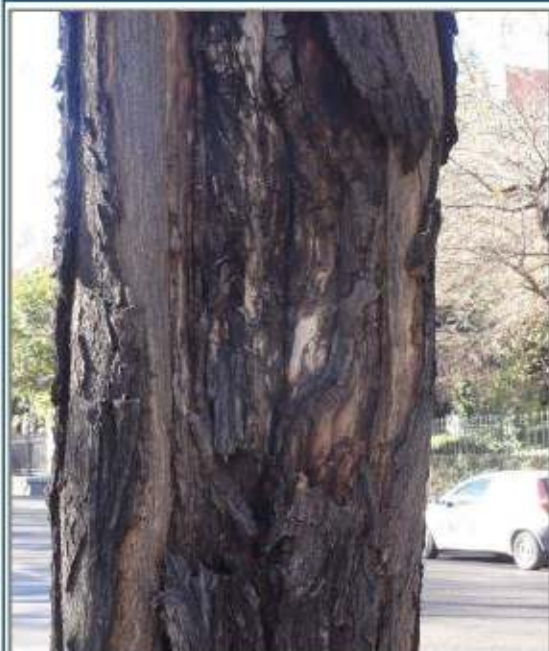
Ejemplar viejo, codominante, desestructurado, de poco porte, regresión severa, baja vitalidad, pudriciones muy graves con angulación en ramas principales, presencia de *Inonotus hispidus*, altos brazos de palanca sobre la calzada y ramaje seco de poco calibre. El tronco presenta madera muerta, pudrición muy grave, gran cavidad y fructificación de *Inonotus hispidus* en varios puntos. Ubicado en zona de alta diana y sin valor ni funcionalidad.

8. Pudrición muy grave en el tronco

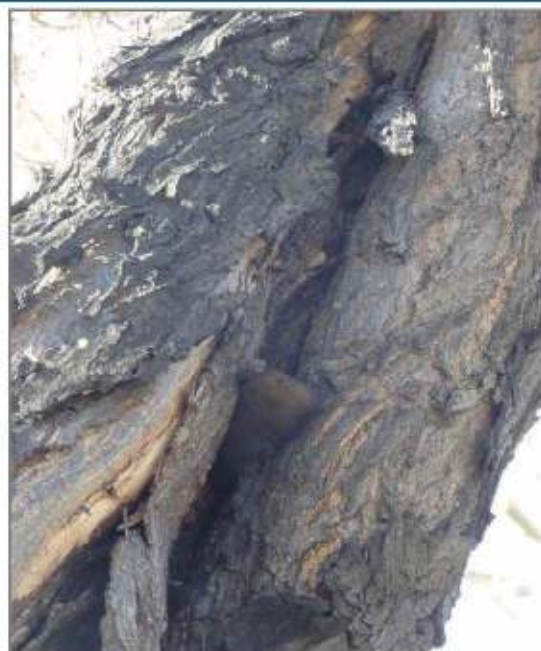
9. Cavidad en tronco e *Inonotus hispidus*

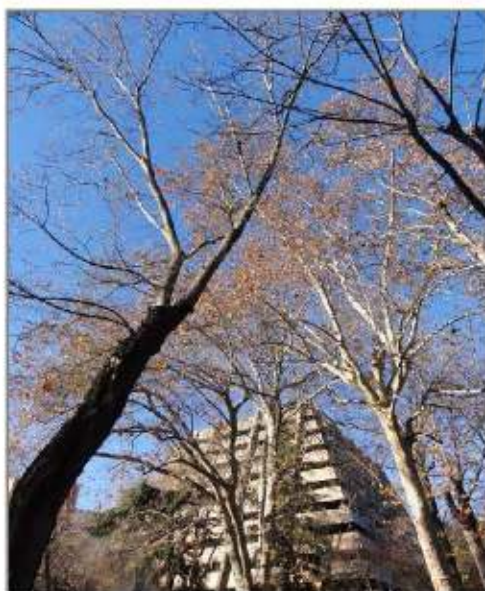
10. Desequilibrio Hacia la calzada

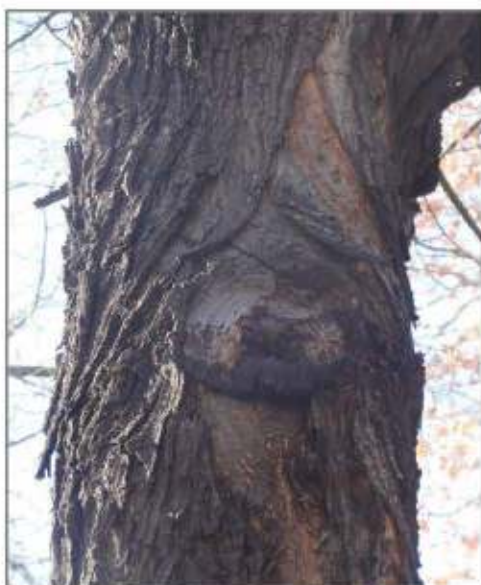
OBSERVACIONES: Ejemplar con defectos estructurales graves. Inonotus hispidus en tronco y fractura de rama con cavidad y pudrición.

3. *Inonotus hispidus* en tronco

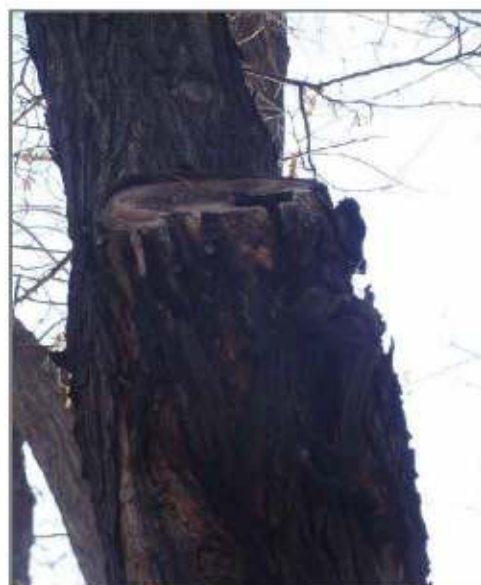
4. Pudrición y cavidad en rama perdida

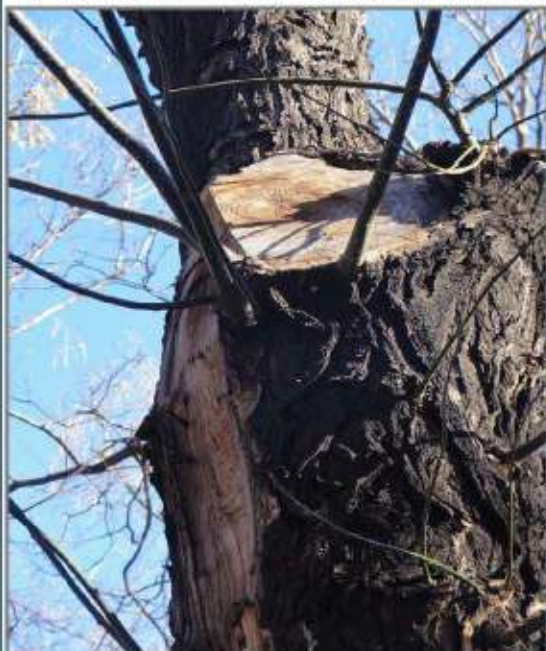
De poco porte. Regresión moderada. Baja vitalidad. Pérdida de rama principal de gran calibre con desgarrar. Ahilamiento moderado y alto brazo de palanca sobre el paseo. Muy deficiente anclaje de la rama principal en la cruz. Pudrición grave en la unión con el tronco.

5.a Herida por eliminación de rama principal

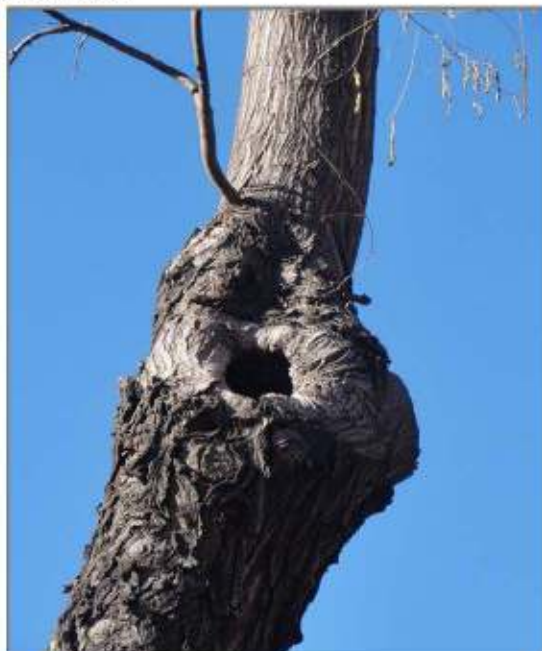
5.b Cavidad en rama secundaria

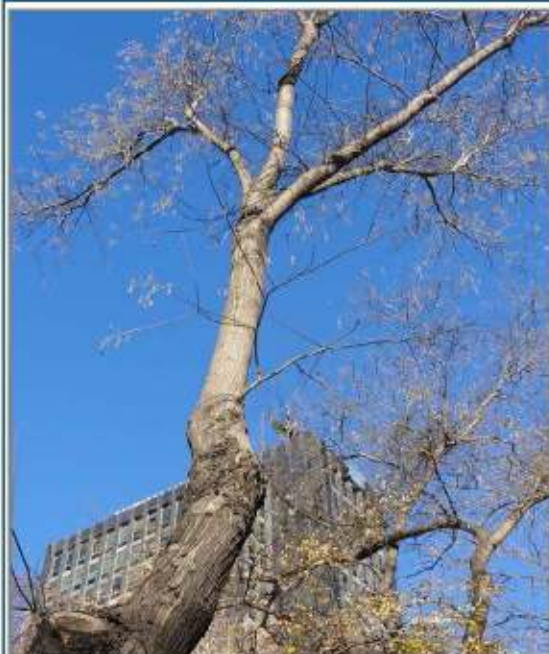
8. Vista de la cruz

Ejemplar maduro, codominante, desestructurado, de poco porte, regresión moderada, baja vitalidad, pérdida de rama principal de gran calibre con desgarró, ahilamiento moderado y alto brazo de palanca sobre el paseo. Muy deficiente anclaje de la rama principal en la cruz y pudrición grave. Cavidad en rama secundaria. Herida grave en la unión con el tronco, que afecta a un tercio de su perímetro. Ubicado en zona de alta diana. Escaso valor y funcionalidad.

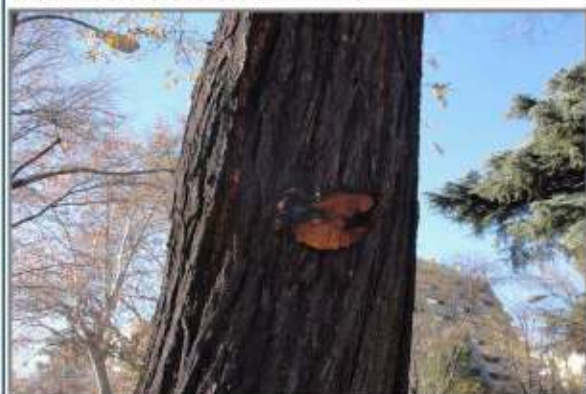
4.a Presencia de *Inonotus hispidus* en tronco

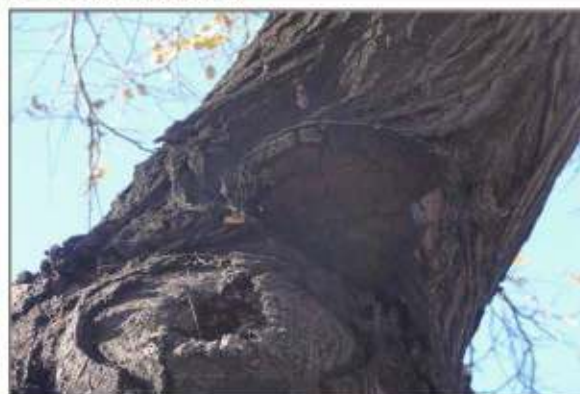
4.b *Inonotus* en otro punto

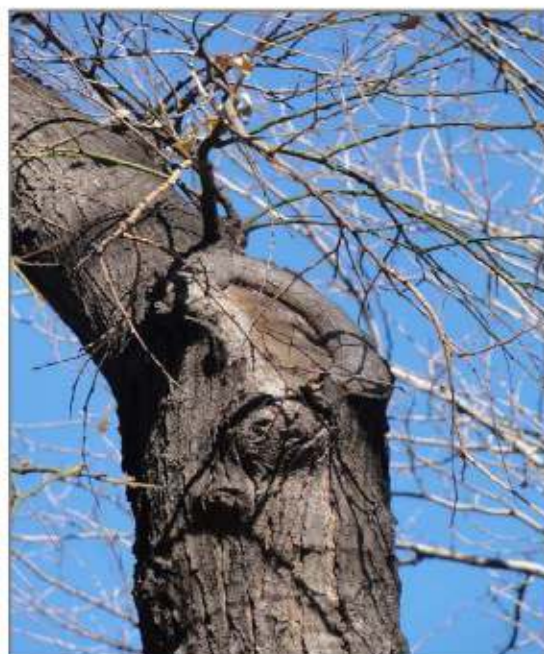
De poco porte. Regresión moderada. Pérdida de vitalidad. Altos brazos de palanca sobre la calzada. Pérdida de otras por fractura y roces de secundarias entre sí.

5.b Pérdida de rama principal

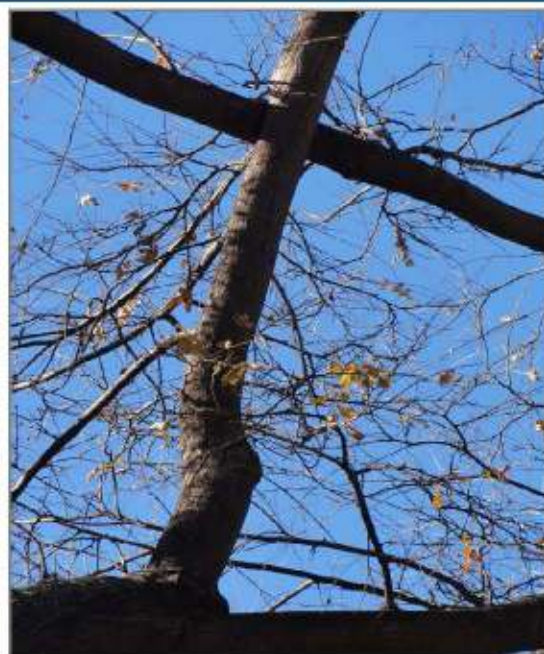
9. Incidencia de ramas principales entre sí

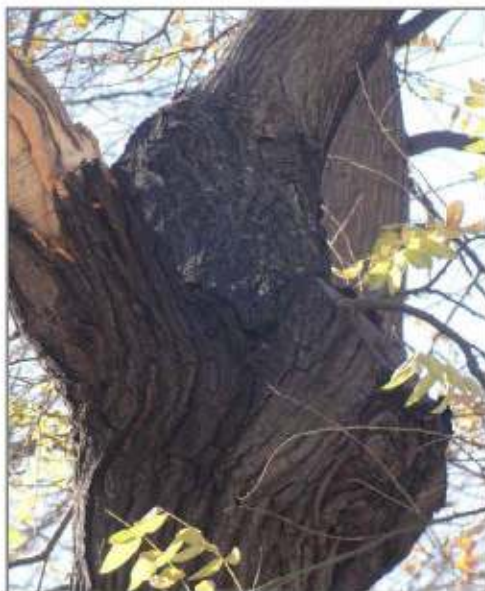
10. Fractura de rama principal
