INFORME DE VALORACIÓN DE RIESGO DEL ARBOLADO

Castellana	OBJECTID:	721637
DISTRITO: 6. Tetuán	LOTE:	1
ESPECIE:	<i>Sophora japonica</i>	
DIANA:	Alta	■
V. GLOBAL VITALIDAD:	Baja	■
V. GLOBAL EMPUJE:	Medio	■
ESTADO ESTRUCTURAL:	Regular	■
PROBABILIDAD VUELCO:	Alta	■
PROB. FRAC. TRONCO:	Media	■
PROB. FRAC. RAMAS:	Alta	■

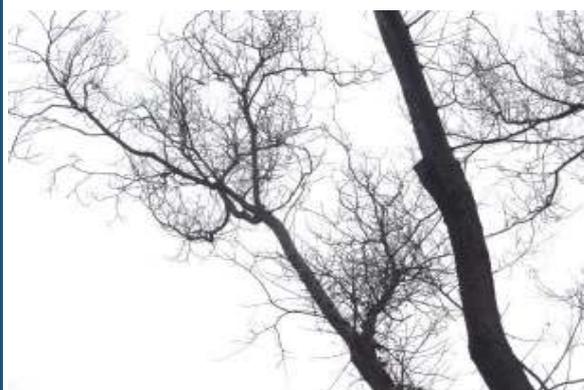
4.a Detalle de corte en rama secundaria

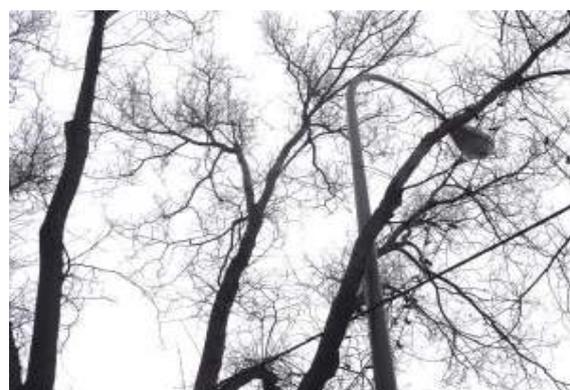
4.b Incidencia de copa en farola

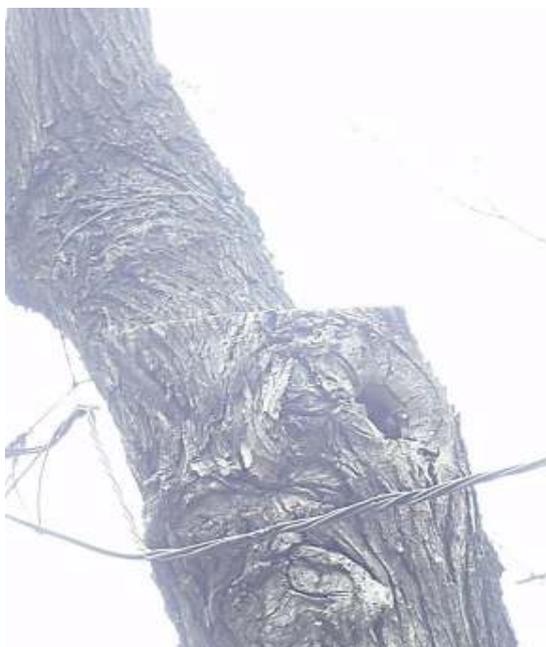
5.a Detalle corte en rama secundaria

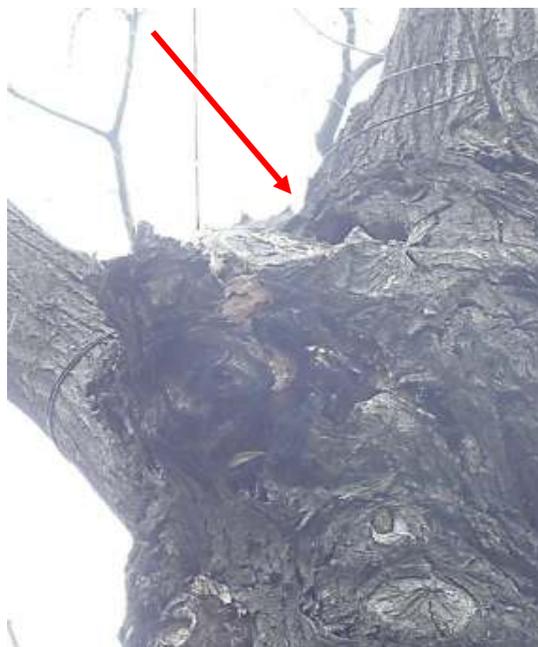
5.b Pudrición en rama secundaria

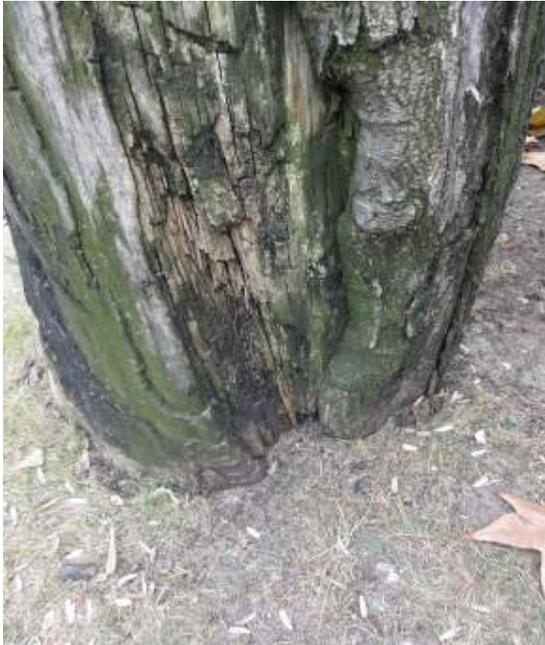
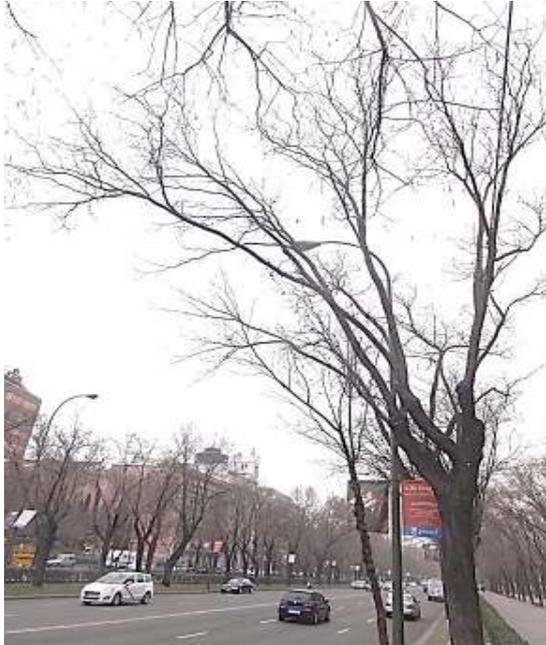
8. Madera muerta en base		9. Desequilibrio de copa hacia la calzada

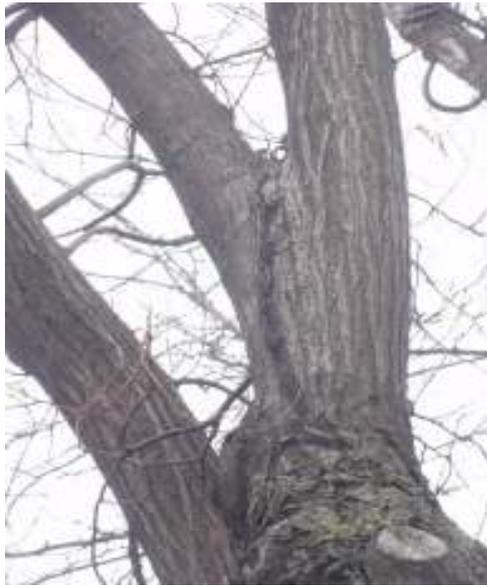
10. Corteza incluida entre ramas secundarias

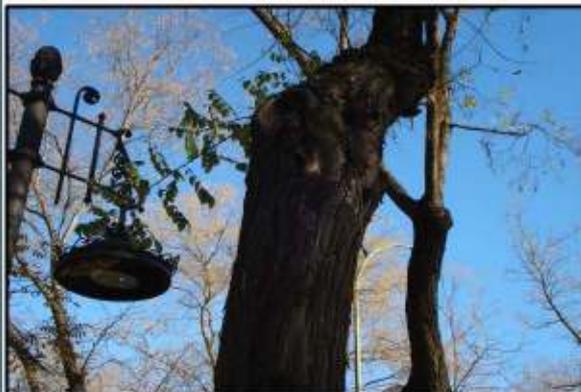
4.a Cavidad y pudrición en cruz

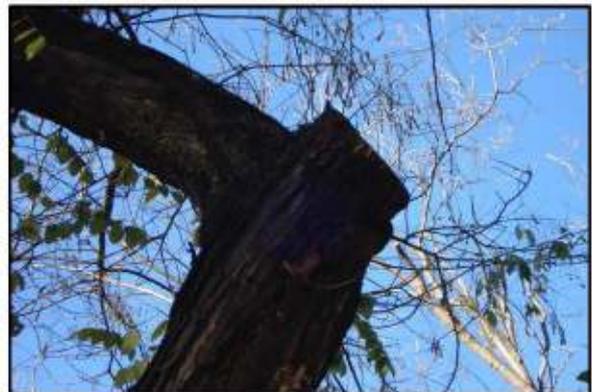
4.b Madera vista por poda

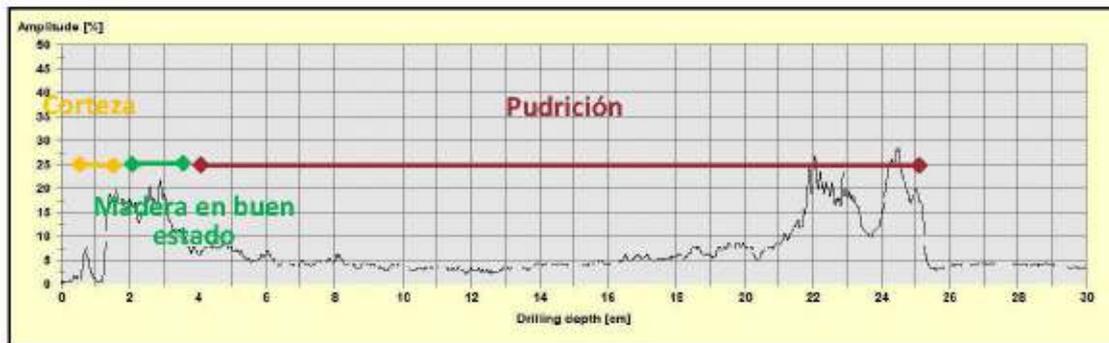
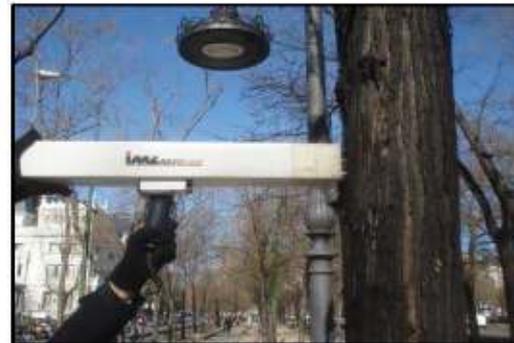
Toma 1. Testificación en tronco

Toma realizada en el tronco, a una altura de 2 m y en dirección este. En el resistograma obtenido se aprecia pudrición que ocupa 21 cm de espesor de la línea testificada. El resto de la madera se encuentra en buen estado.

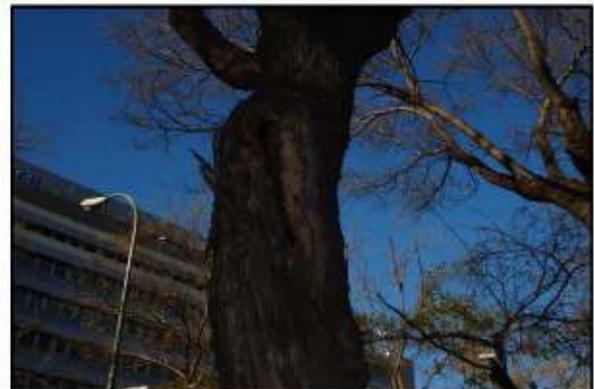
4.b Cavidad y pudrición en tronco

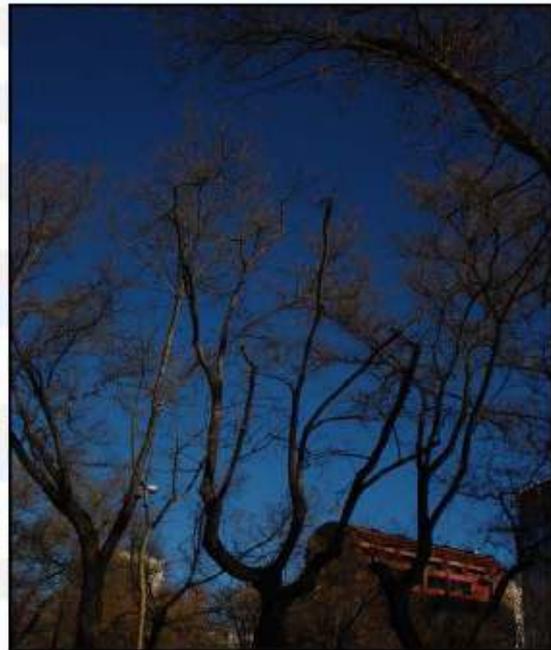
5. Vista general de la copa

PUDRICIONES EN COPA: Moderadas

Copa estructurada y equilibrada con defecto estructurales moderados por cavidad y pudrición. Ramas acortadas recientemente que impide ver su correcta vitalidad.

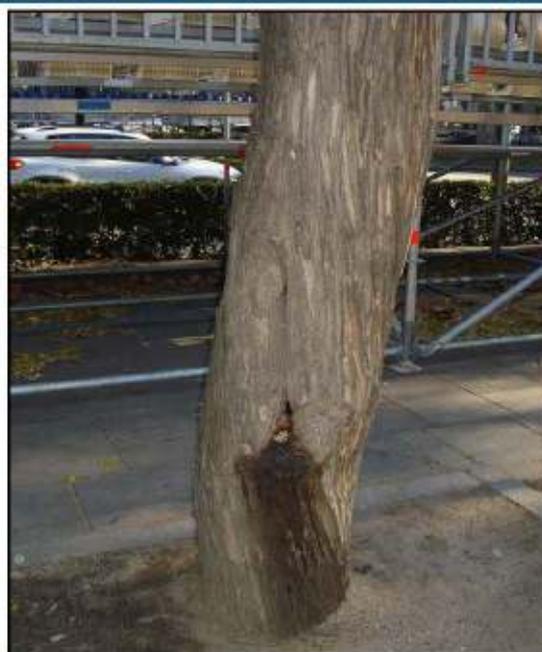
9. Pequeña cavidad en tronco

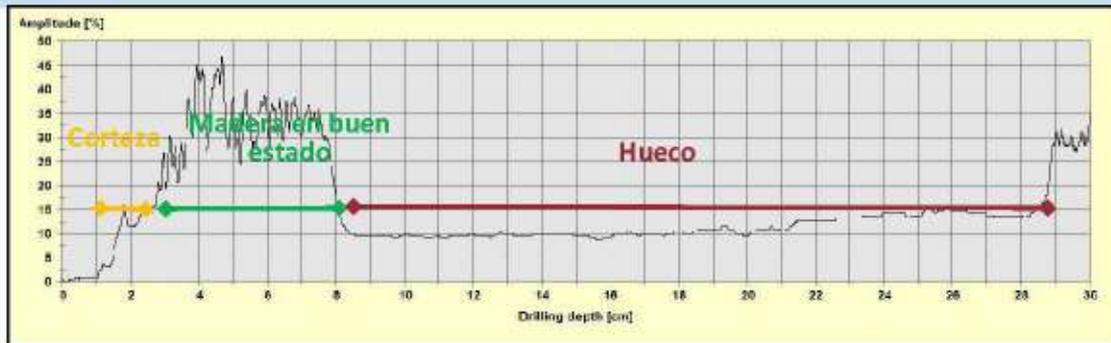
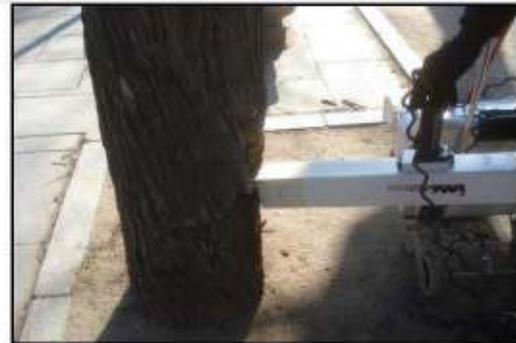
Toma 1. Testificación en tronco

Toma realizada en el tronco, a una altura de 0,4 m y en dirección oeste. En el resistograma obtenido se aprecia oquedad que ocupa 19 cm de espesor de la línea testificada. El resto de la madera se encuentra en buen estado.

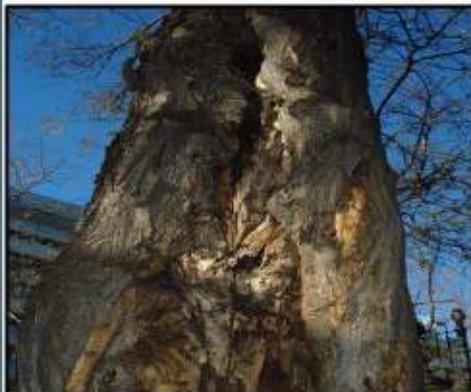
4.a Cuidad en tronco

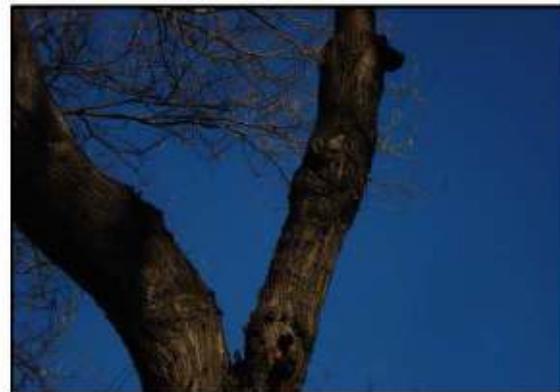
4.b *Inonotus hispidus* en copa

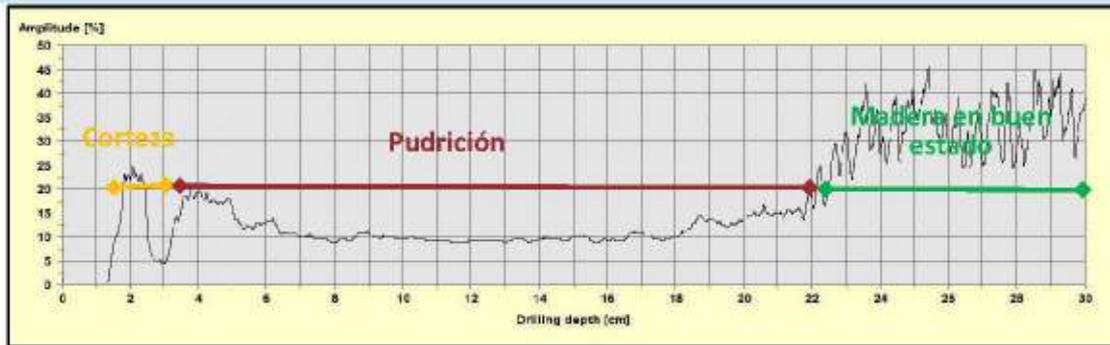
Toma 1. Testificación en tronco

Toma realizada en el tronco, a una altura de 1,3 m y en dirección oeste. En el resistograma obtenido se aprecia pudrición que ocupa 19 cm de espesor de la línea testificada. El resto de la madera se encuentra en buen estado.

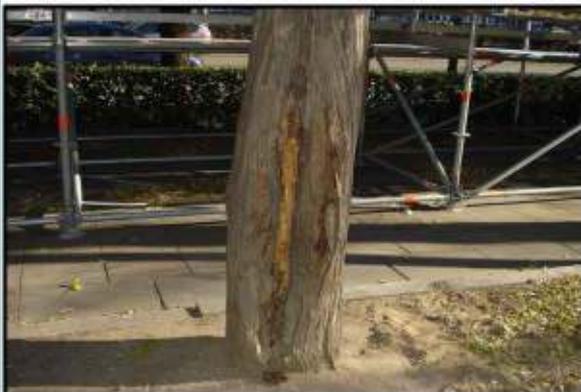
4.a Oquedad con pudrición

Presenta oquedad con pudrición en la base y cancro en la parte superior. Con defectos estructurales muy graves.

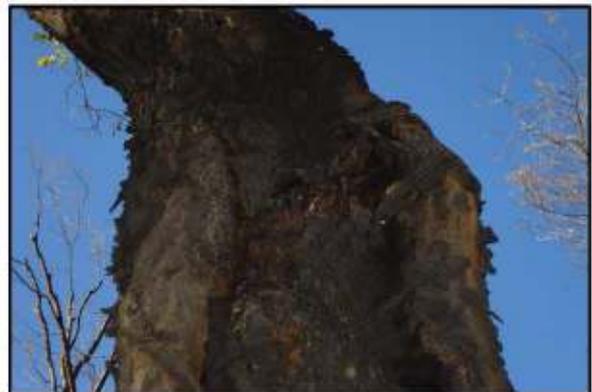
4.b Cancro en tronco

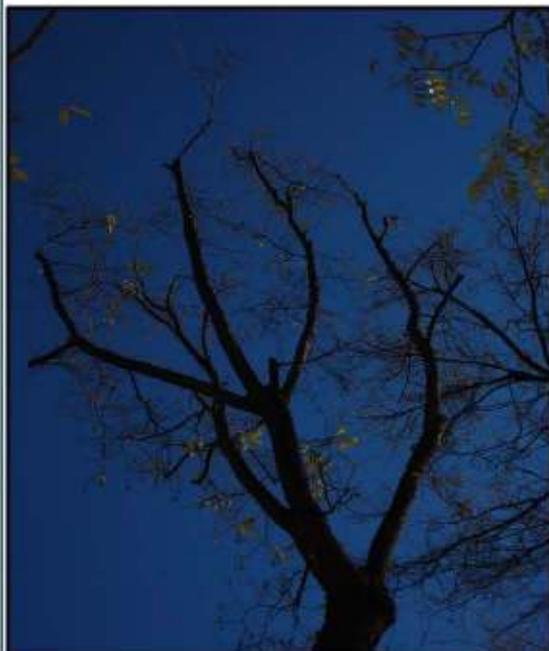
5.a Copa acortada

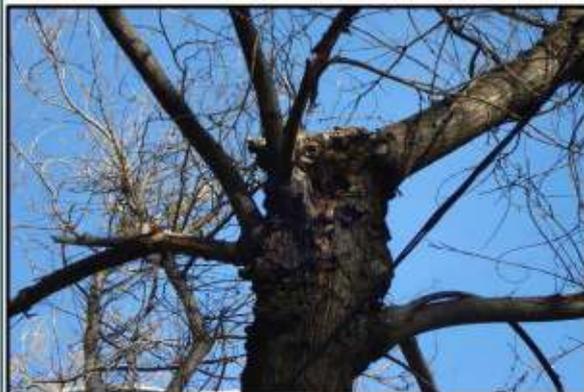
4.a Terciado no consolidado

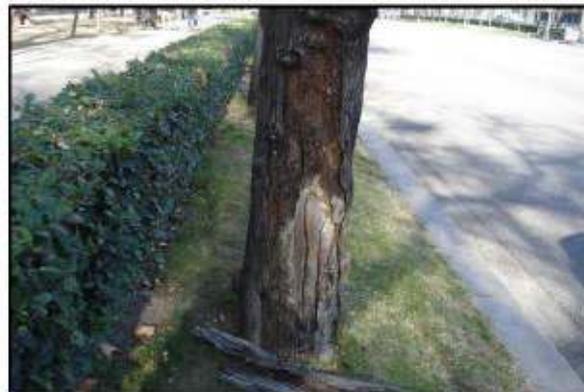
4.b Cancro concéntrico en tronco

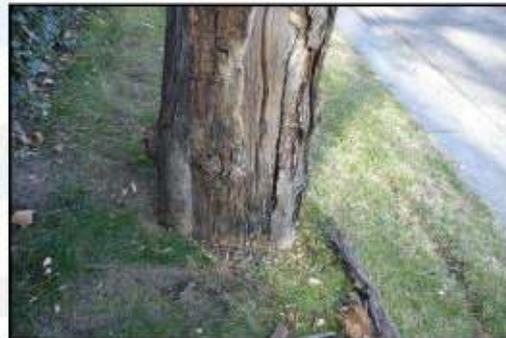
7. Vista general de la base

Presenta defectos graves en su base por impacto de vehiculos.

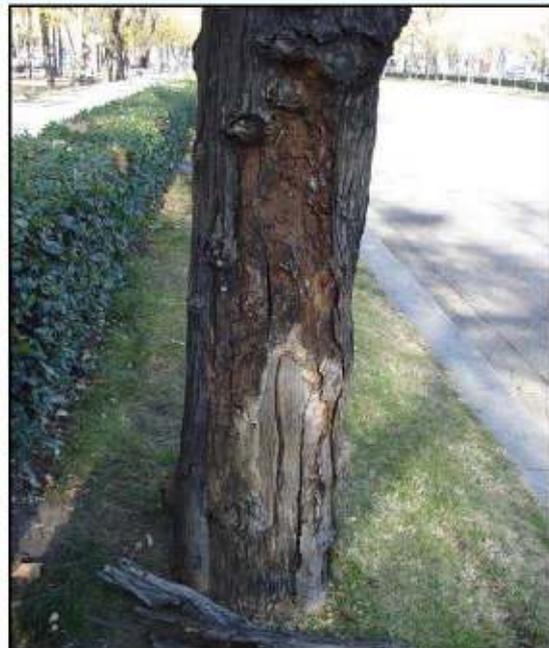
Presencia de cancro concéntrico grave. Dos cavidades con pudrición con defectos estructurales graves. Herida grave en su parte inferior por impacto de vehiculos.

9. Cancro concéntrico e impacto de vehículo

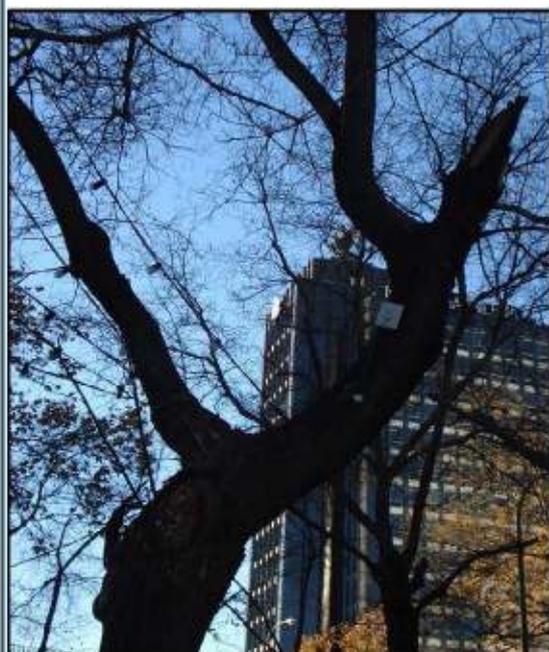
5.a Rama secundaria desgarrada.

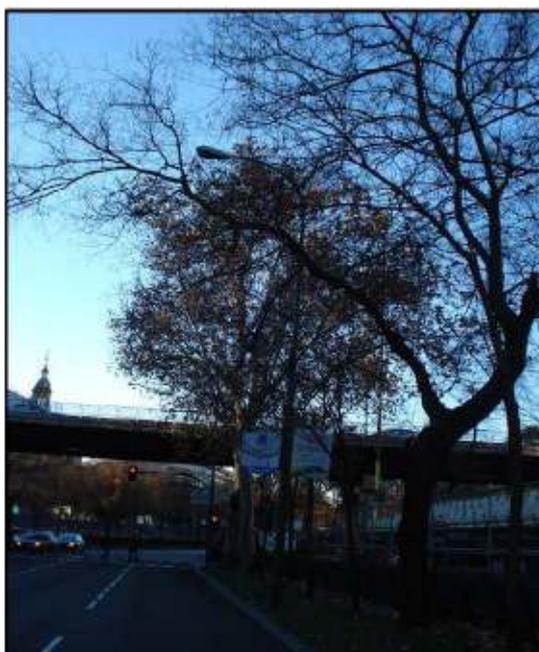
5.b Copa desestructurada y desequilibrada.

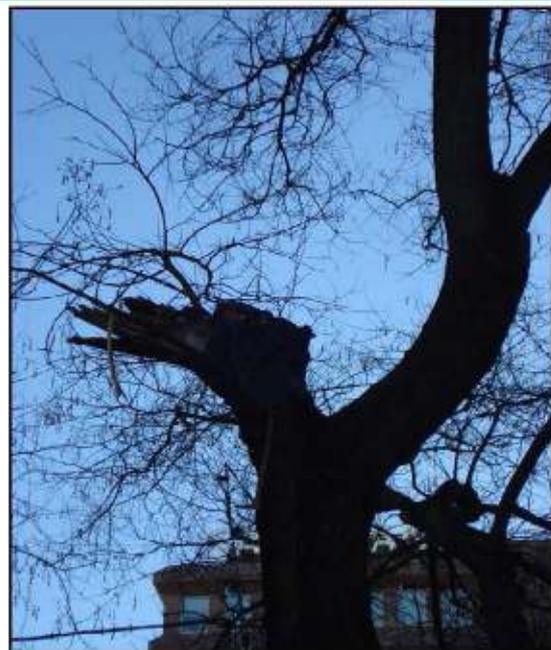
9. Herida por desgarramiento de rama.

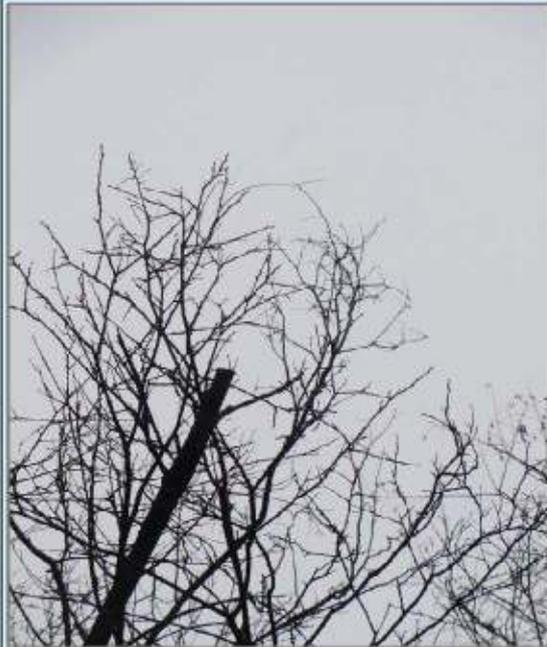
3. Detalle vitalidad del ejemplar

PRESENCIA DE COPA:	Alta
TRANSPARENCIA DE COPA:	Baja
REGRESIÓN DE COPA:	Severa
BROTOS EPICÓRMICOS:	Sí, por podas y estrés
COLOR HOJAS:	-
TAMAÑO HOJAS:	-
CRECIMIENTOS ANUALES:	Pobres
CICATRIZACIÓN:	Pobre
MADERA COMPENSACIÓN-REACCIÓN:	Pobre
VALORACIÓN GLOBAL VITALIDAD:	Baja

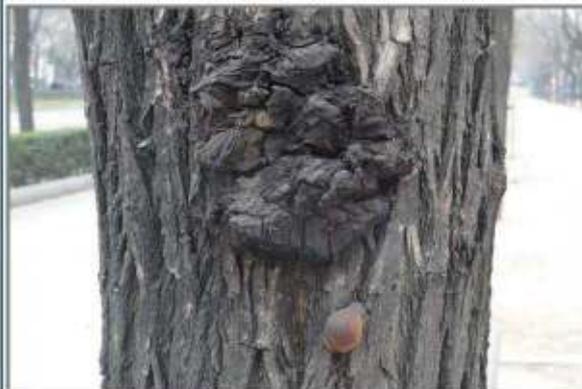
PLAGA	ENFERMEDAD
NOMBRE: -	NOMBRE: -
GRADO DE AFECCIÓN: -	GRADO DE AFECCIÓN: -
DAÑO ESTRUCTURAL: -	DAÑO ESTRUCTURAL: -
CUERPOS FRUCTÍFEROS	
NOMBRE: <i>Inonotus hispidus</i>	NOMBRE: -
GRADO DE AFECCIÓN: Media	GRADO DE AFECCIÓN: -
DAÑO ESTRUCTURAL: Sí	DAÑO ESTRUCTURAL: -

4.a Presencia de *Inonotus hispidus* en el tronco

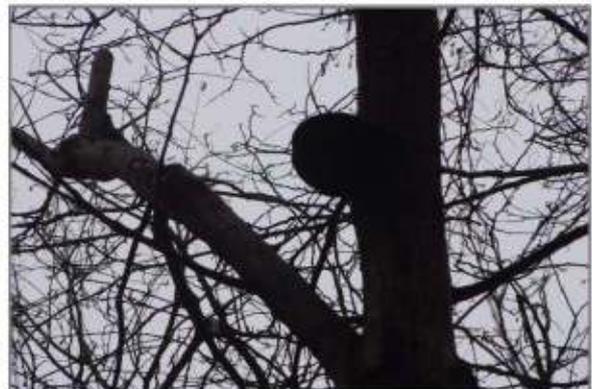
4.b Detalle de *Inonotus* en rama

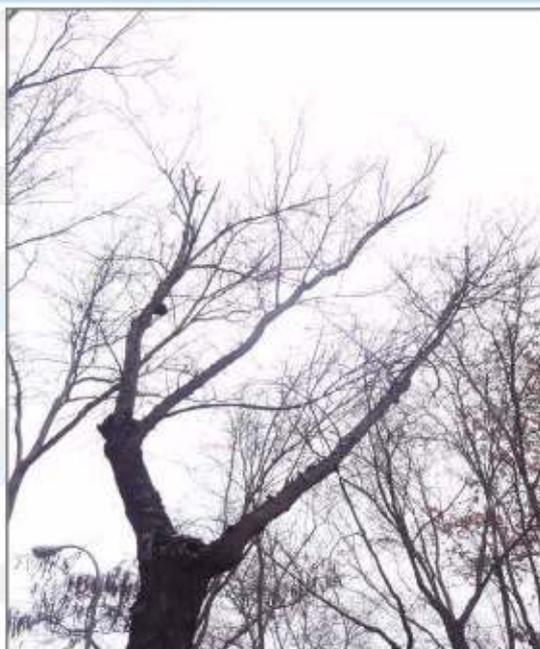
5. Vista general de la copa

PUDRICIONES EN COPA: Graves

Poco porte. Regresión severa. Baja vitalidad. Rramaje seco de poco calibre. Pudriciones graves de ramas principales y deficiente unión en la cruz con cavidad. Presencia de *Inonotus hispidus*.

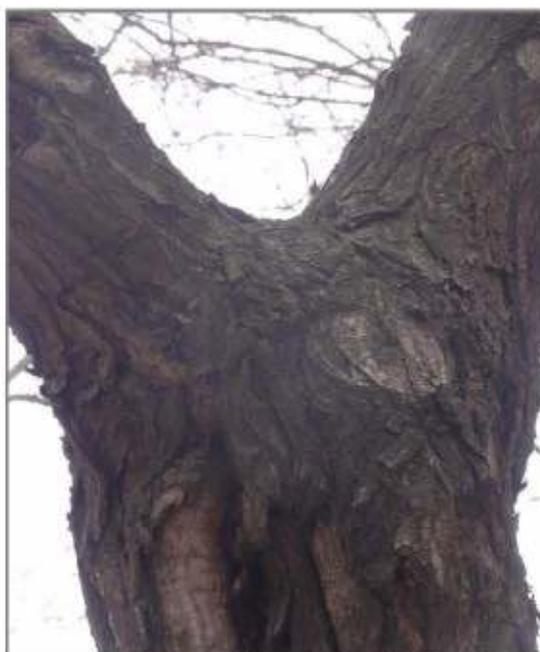
5.b Pudrición en el tronco. Cavidad

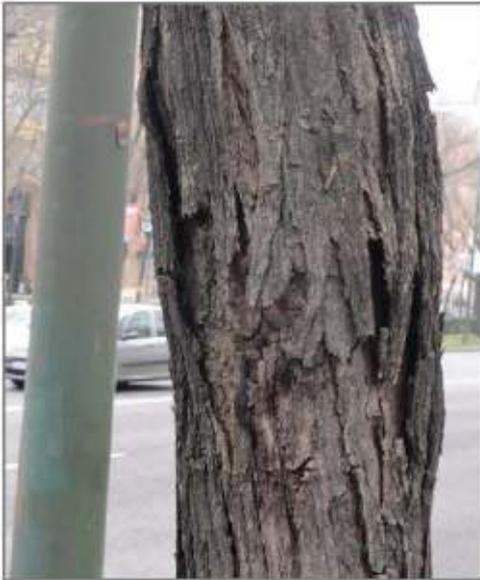
PERÍMETRO:	90 cm	ALTURA 1ª RAMA:	3,5 m
ALTURA:	10 m	DIÁMETRO DE COPA:	5,0 m
EDAD RELATIVA:	Maduro	DOMINANCIA:	
FORMACIÓN:		Nº RAMAS PRINCIPALES:	
OBSERVACIONES: Ejemplar maduro con descortezamiento, Chancro concéntrico y fisura en el tronco. Sin valor ornamental ni funcionalidad.

3. Descortezado y Chancro concéntrico

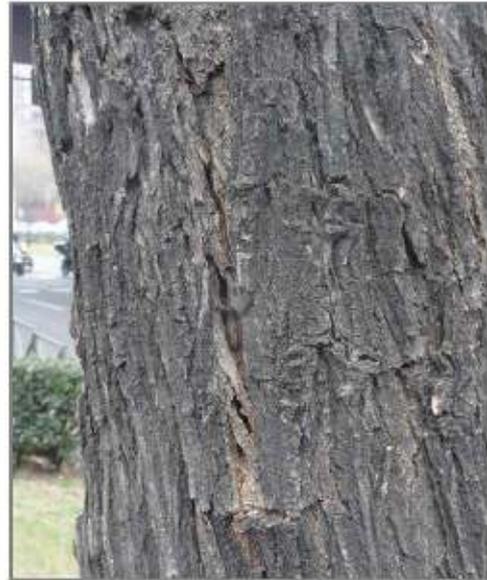
4. Fisura cortical en tronco

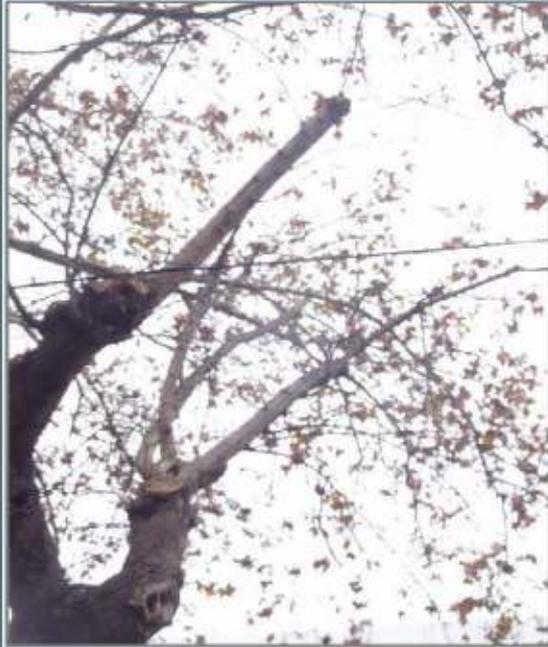
3. Detalle vitalidad del ejemplar

PRESENCIA DE COPA:	Media
TRANSPARENCIA DE COPA:	Media
REGRESIÓN DE COPA:	Severa
BROTOS EPICÓRMICOS:	Sí, inducido por estrés
COLOR HOJAS:	-
TAMAÑO HOJAS:	-
CRECIMIENTOS ANUALES:	Pobres
CICATRIZACIÓN:	Pobre
MADERA COMPENSACIÓN-REACCIÓN:	Pobre
VALORACIÓN GLOBAL VITALIDAD:	Baja

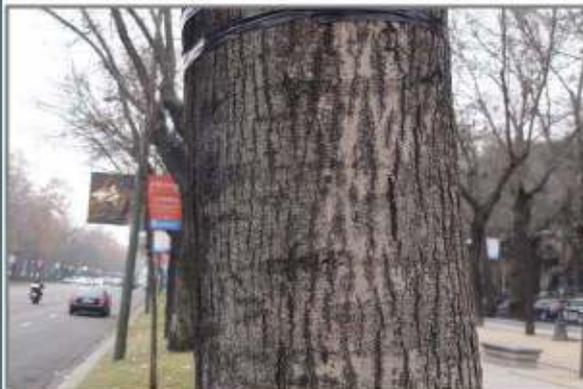
4.a Necrosis y exudación en el tronco

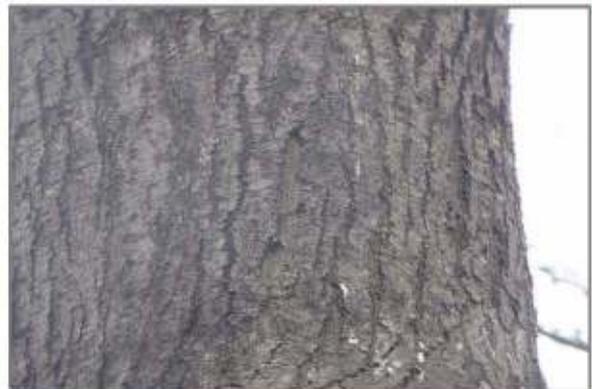
4.b Detalle de Exudación en el tronco

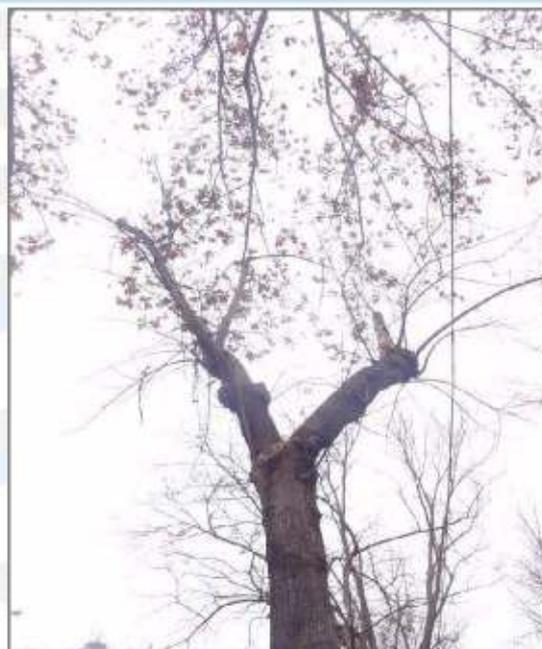
5. Vista general de la copa

Poco porte. Regresión severa. Muy baja vitalidad. Pudriciones severas con muy deficiente anclaje. Terciados altos sin consolidar. Aspecto ruinoso.

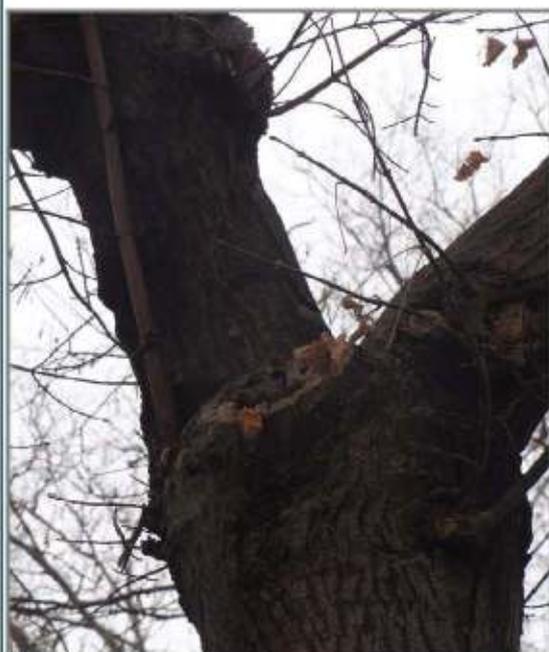
5.a Cavidad en la cruz

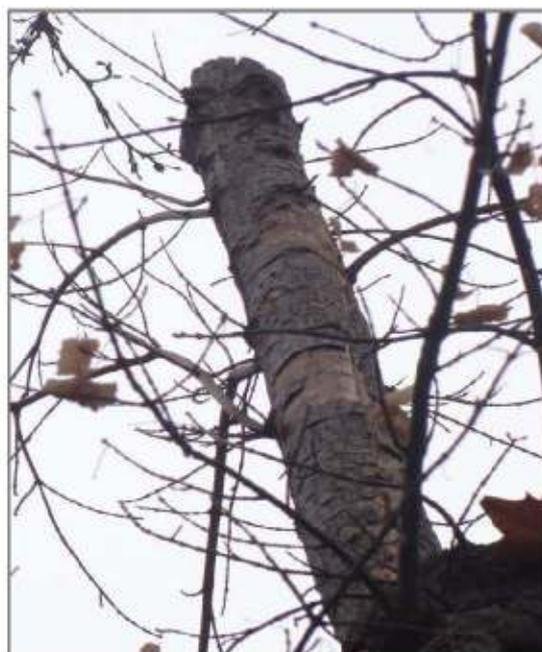
5.b Descortezado de rama principal terciada

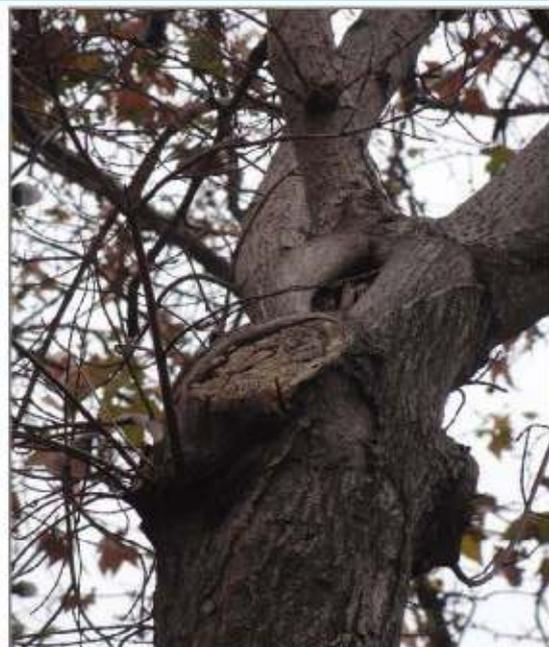
9. Pudrición y cavidad en la cruz

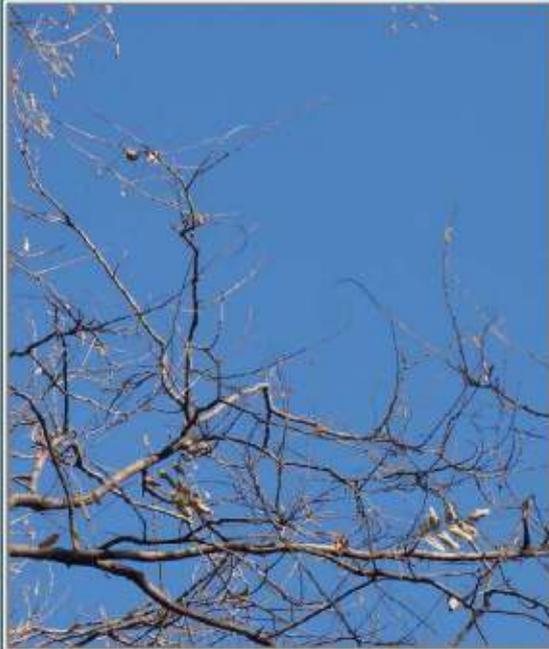
3. Detalle vitalidad del ejemplar

PRESENCIA DE COPA:	Alta
TRANSPARENCIA DE COPA:	Baja
REGRESIÓN DE COPA:	Moderada
BROTOS EPICÓRMICOS:	Sí, por podas y estrés
COLOR HOJAS:	-
TAMAÑO HOJAS:	-
CRECIMIENTOS ANUALES:	Pobres
CICATRIZACIÓN:	Pobre
MADERA COMPENSACIÓN-REACCIÓN:	Pobre
VALORACIÓN GLOBAL VITALIDAD:	Baja

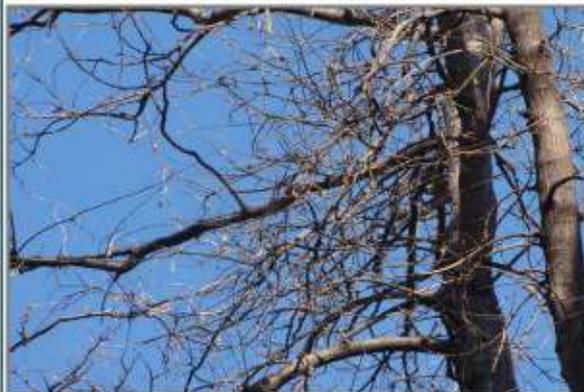
4.a Ramaje seco de poco calibre

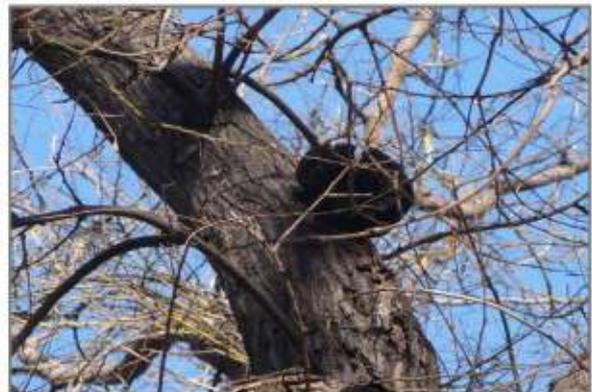
4.b Fructificación de *Inonotus hispidus* en rama

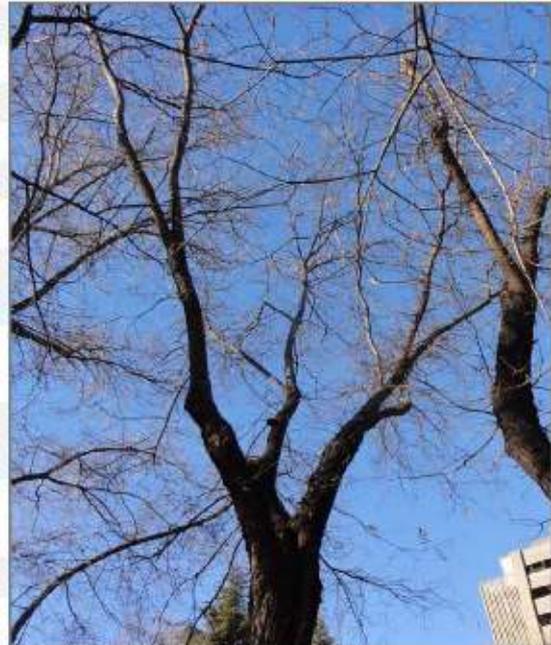
5. Vista general de la copa

PUDRICIONES EN COPA: Muy graves

Muy deficiente unión con tronco, por cavidad en la inserción de ramas a tensión.

Poco porte. Regresión moderada. Baja vitalidad. Pudriciones muy graves en ramas principales y en uniones de la cruz. Altos brazos de palanca. Fructificación de *Inonotus hispidus* en ramas. Cavidad en rama secundarias. Ramaje seco de poco calibre.

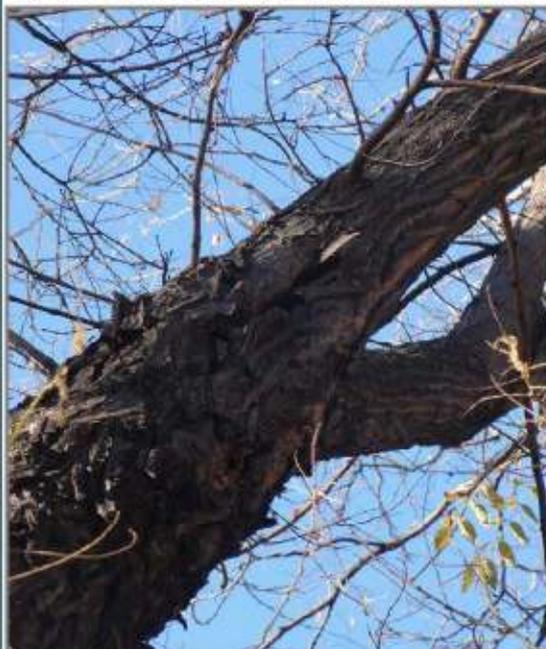
5.a Cavidad en rama secundaria

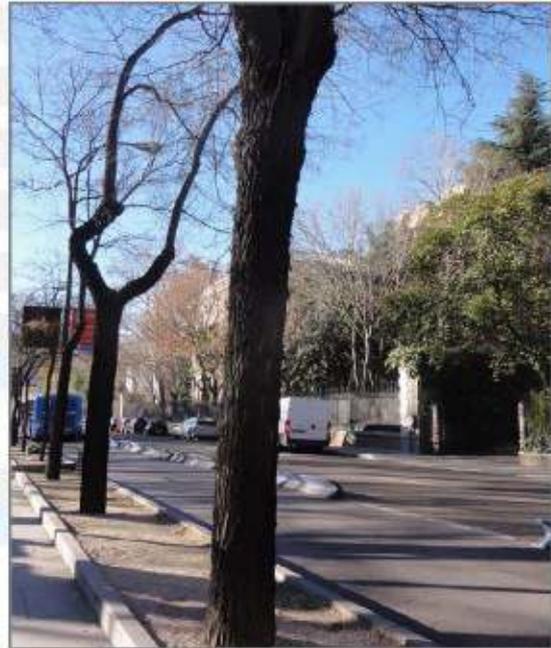
6. Vista general del tronco

Muy deficiente unión con ramas. Madera muerta.

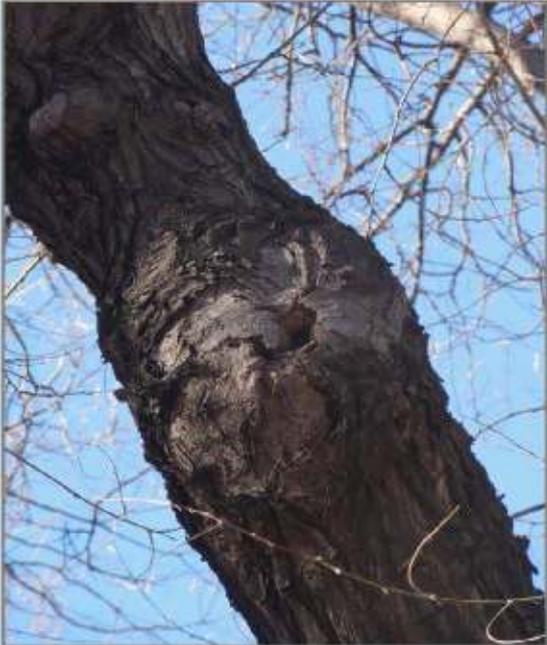
8. Cavidad en rama principal		9. Cavidad y fructificación de <i>Inonotus</i>

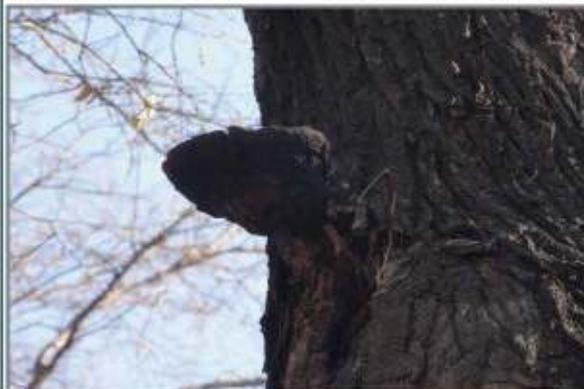
4.a Fructificación de Inonotus en tronco

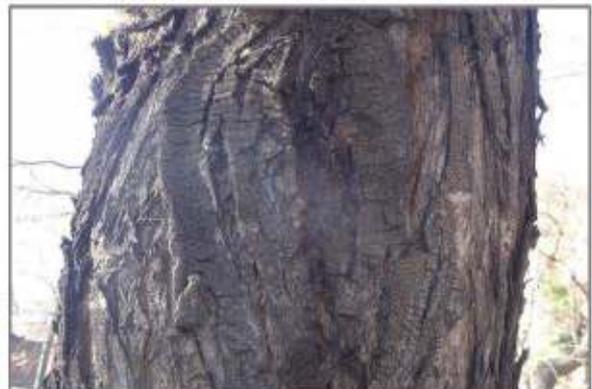
PLAGA	ENFERMEDAD
NOMBRE: -	NOMBRE: <i>Exudados no gomosos</i>
GRADO DE AFECCIÓN:	GRADO DE AFECCIÓN: Tronco
DAÑO ESTRUCTURAL: -	DAÑO ESTRUCTURAL: Leve
CUERPOS FRUCTÍFEROS	
NOMBRE: <i>Inonotus hispidus</i>	NOMBRE: -
GRADO DE AFECCIÓN: Media	GRADO DE AFECCIÓN: -
DAÑO ESTRUCTURAL: Sí	DAÑO ESTRUCTURAL: -

4.b Exudación del tronco

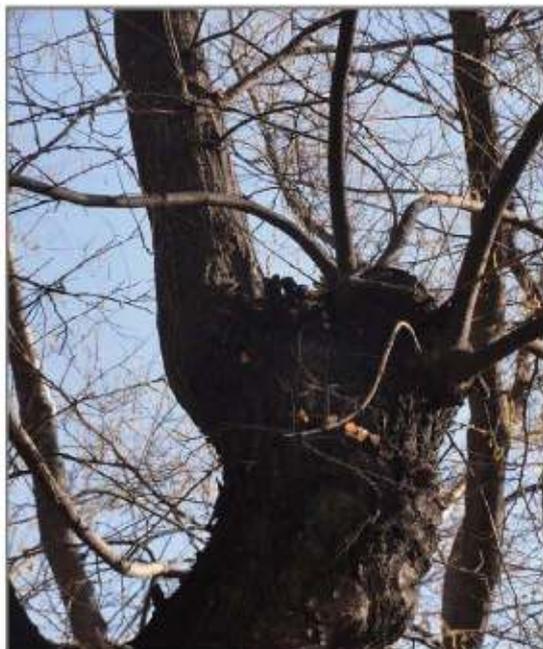
5.b Deficiente anclaje de secundarias

PROBABILIDAD DE VUELCO: **Alta**PROBABILIDAD DE FRACTURA TRONCO: **Muy alta**PROBABILIDAD DE FRACTURA RAMAS: **Alta****VALORACIÓN GLOBAL DEL RIESGO: **Muy alto****PROPUESTA DE ACTUACIÓN 1: **Tala**

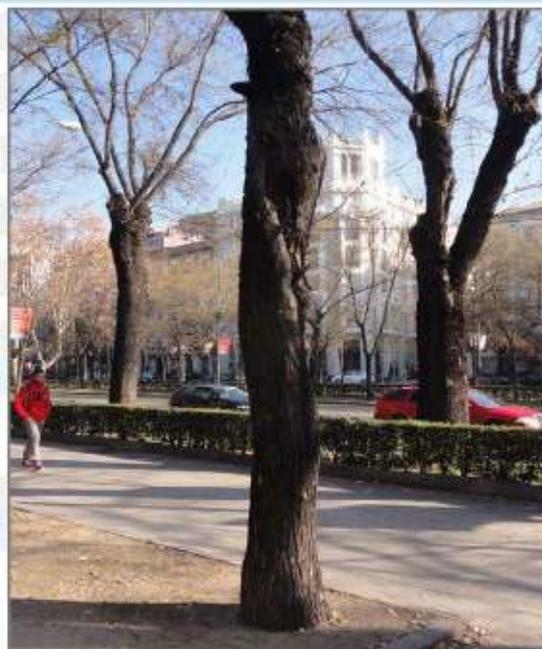
6. Vista general del tronco

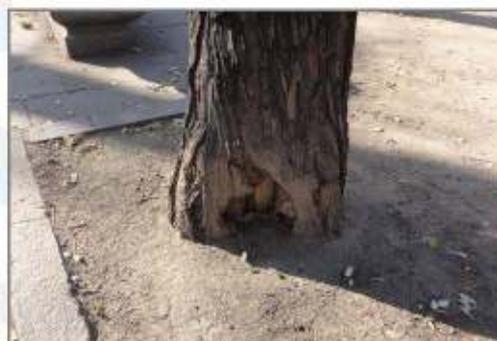
Zona de cavidad hacia parte radicular.

7. Vista general de la base

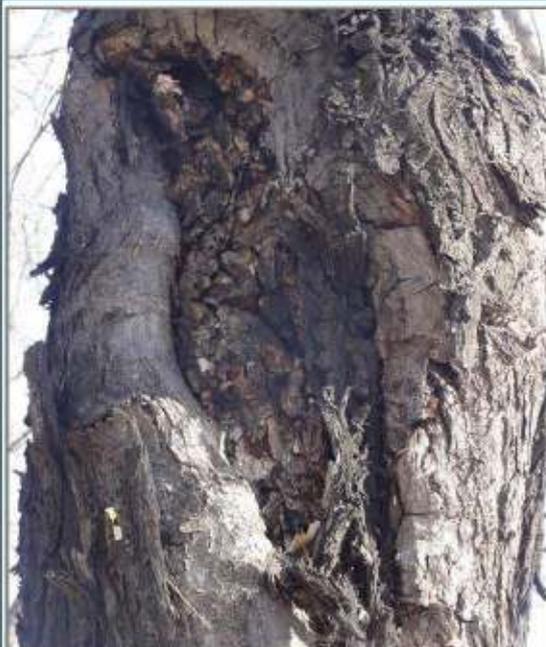
Ejemplar maduro, codominante, desestructurado, de poco porte, regresión severa, baja vitalidad, pudriciones graves en ramas principales y secundarias, deficiente anclaje en la cruz. Ramaje seco de poco calibre. Tronco con gran zona de pudrición. Presencia de *Inonotus hispidus*. Cavidad amplia en la base. Resistograma realizado en el tronco donde muestra zona de pudrición muy avanzada con poca pared residual al final de la gráfica. Mecánicamente inestable frente a fractura del tronco. Ubicado en zona de alta diana. Sin valor ni funcionalidad.

8. Pudrición muy grave en el tronco

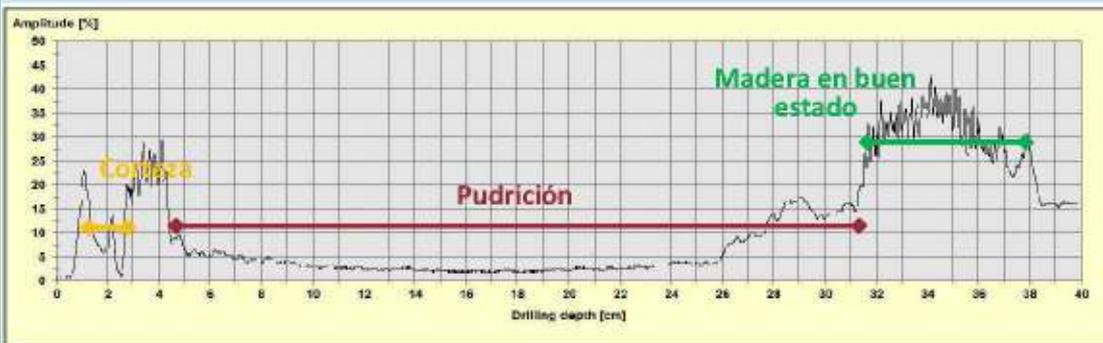
Toma 1. Testificación en tronco

Prueba realizada en el tronco, a 1,5 m de altura, sobre tejido de chancro y en dirección Noroeste. Presenta muy amplia zona de pudrición avanzada. Últimos 6 cm de pared residual en buen estado.

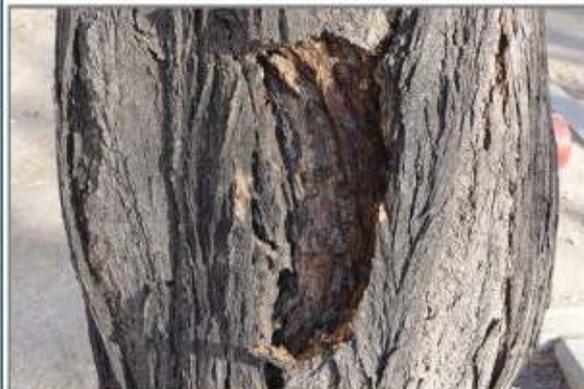
PLAGA	ENFERMEDAD
NOMBRE: -	NOMBRE: Chanco concéntrico
GRADO DE AFECCIÓN: -	GRADO DE AFECCIÓN: Tronco
DAÑO ESTRUCTURAL: -	DAÑO ESTRUCTURAL: Grave
CUERPOS FRUCTÍFEROS	
NOMBRE: -	NOMBRE: -
GRADO DE AFECCIÓN: -	GRADO DE AFECCIÓN: -
DAÑO ESTRUCTURAL: -	DAÑO ESTRUCTURAL: -

4.a Chanco concéntrico

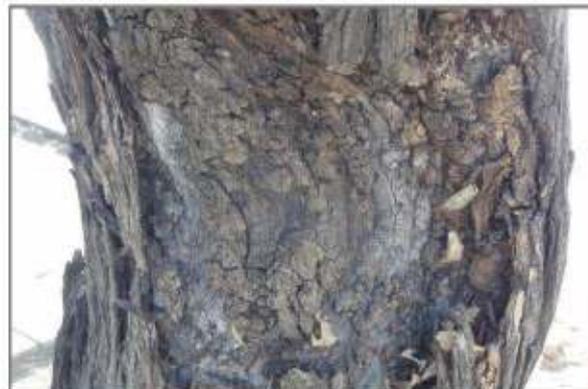
4.b Detalle del Chanco concéntrico

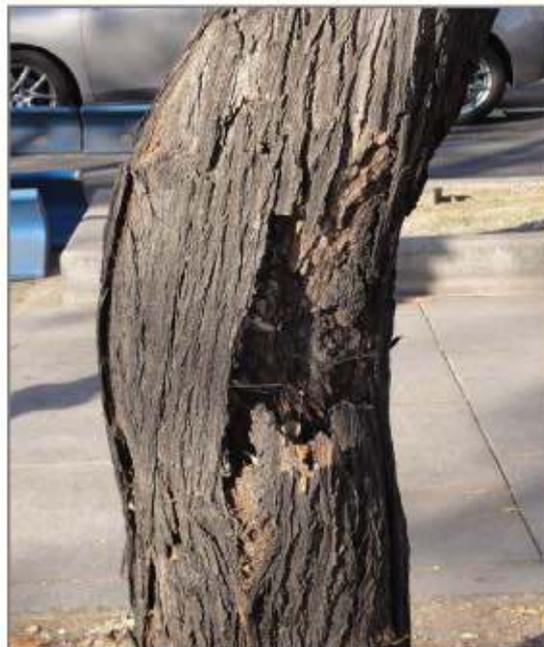
Ejemplar maduro, dominado, estructurado, de poco porte, regresión incipiente, pérdida de vitalidad, ramaje seco de poco calibre y leve desequilibrio hacia el paseo. El tronco presenta gran zona de madera muerta y *Chancro concéntrico*. Ubicado en zona de muy alta diana. Sin valor ni funcionalidad.

8. Pudrición muy grave en el tronco

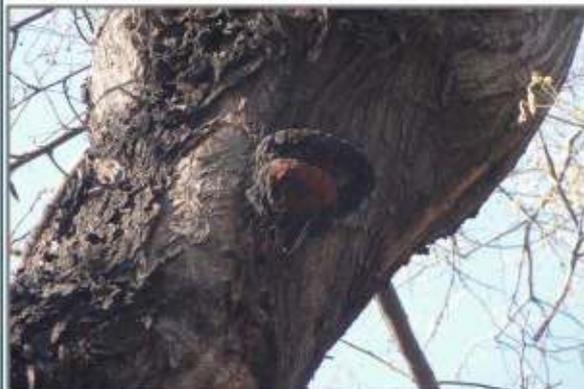
PLAGA	ENFERMEDAD
NOMBRE: -	NOMBRE: -
GRADO DE AFECCIÓN: -	GRADO DE AFECCIÓN: -
DAÑO ESTRUCTURAL: -	DAÑO ESTRUCTURAL: -
CUERPOS FRUCTÍFEROS	
NOMBRE: <i>Inonotus hispidus</i>	NOMBRE: -
GRADO DE AFECCIÓN: Leve	GRADO DE AFECCIÓN: -
DAÑO ESTRUCTURAL: Sí	DAÑO ESTRUCTURAL: -

4.a Presencia de *Inonotus hispidus*

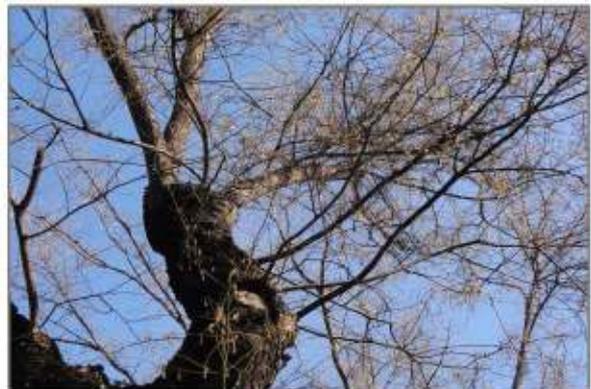
4.b Ramaje seco de poco calibre

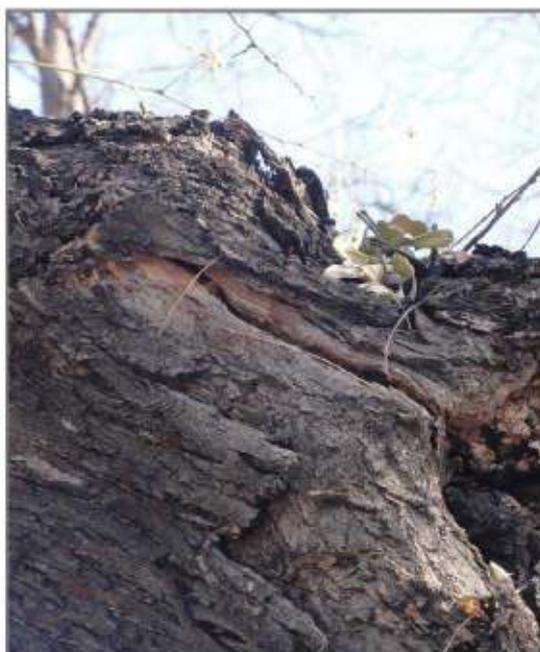
Poco porte, regresión severa, baja vitalidad, pudrición muy grave en unión y deficiente anclaje en la cruz. Fisura en rama principal. Desmochado de la misma. Ramaje seco de medio calibre. Fructificación de *Inonotus hispidus*.

5.b Fisura en rama principal

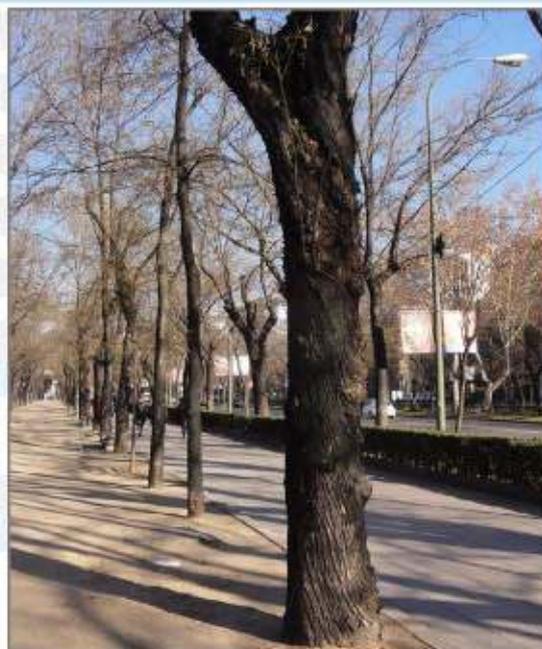
6. Vista general del tronco

Gran zona de pudrición muy grave. Muy deficiente unión con ramas.

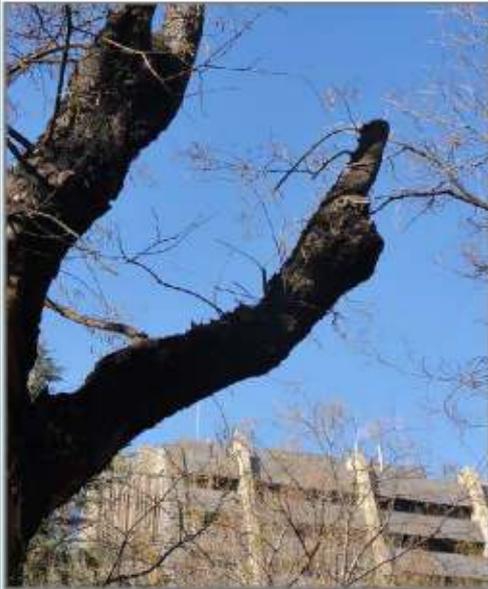
10. Desmochado por fractura de rama principal

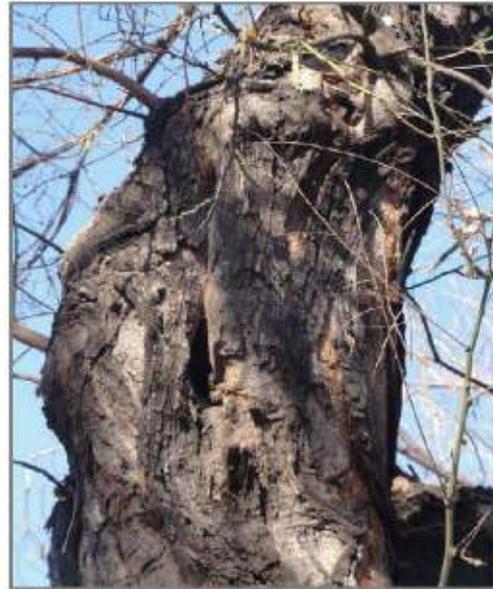
11. Pudrición muy importante en rama principal

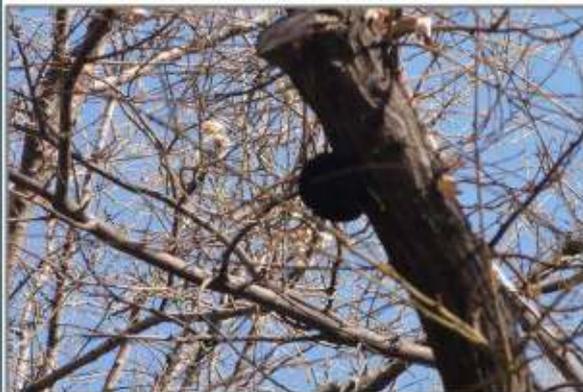
PLAGA	ENFERMEDAD
NOMBRE: -	NOMBRE: -
GRADO DE AFECCIÓN: -	GRADO DE AFECCIÓN: -
DAÑO ESTRUCTURAL: -	DAÑO ESTRUCTURAL: -
CUERPOS FRUCTÍFEROS	
NOMBRE: <i>Inonotus hispidus</i>	NOMBRE: -
GRADO DE AFECCIÓN: Leve	GRADO DE AFECCIÓN: -
DAÑO ESTRUCTURAL: Sí	DAÑO ESTRUCTURAL: -

4.a Fructificación de *Inonotus hispidus*

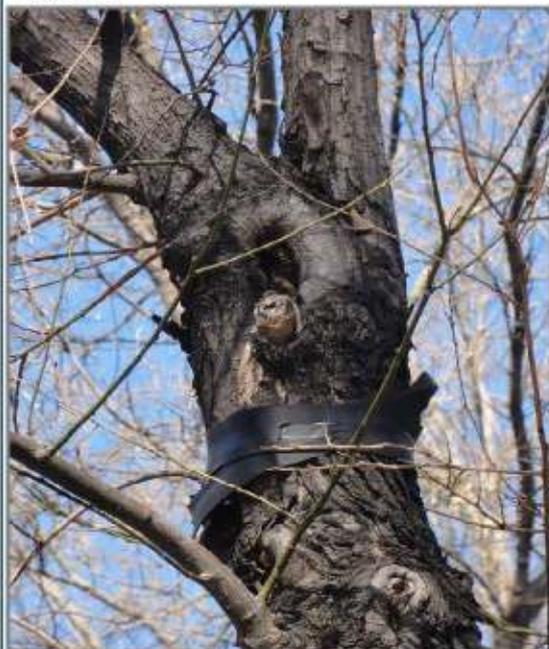
Poco porte. Regresión severa. Baja vitalidad. Copa desmochada con pudriciones muy graves en ramas principales y angulación. Cavity en unión de secundarias. Presencia de fructificación de *Inonotus hispidus*.

5.a Cavidad en unión de secundarias

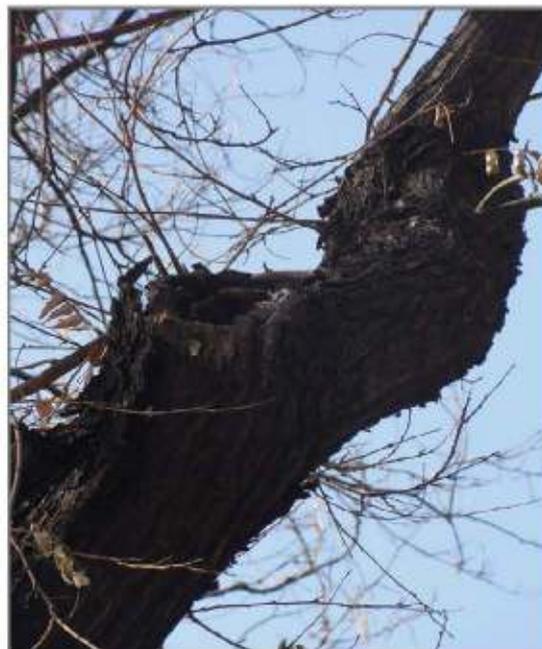
5.b Gran cavidad en rama principal
