INFORME DE VALORACIÓN DE RIESGO DEL ARBOLADO

Castellana	OBJECTID:	721637
DISTRITO: 6. Tetuán	LOTE:	1
ESPECIE:	<i>Sophora japonica</i>	
DIANA:	Alta	■
V. GLOBAL VITALIDAD:	Baja	■
V. GLOBAL EMPUJE:	Medio	■
ESTADO ESTRUCTURAL:	Regular	■
PROBABILIDAD VUELCO:	Alta	■
PROB. FRAC. TRONCO:	Media	■
PROB. FRAC. RAMAS:	Alta	■

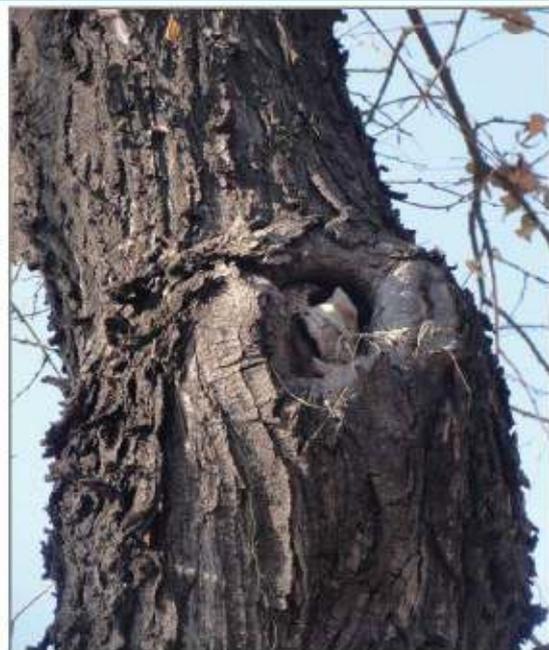
Ejemplar maduro, muy desestructurado, dominado, de poco porte, regresión severa y baja vitalidad. Copa desmochada con pudriciones muy graves en ramas principales y angulación, así como cavidad en unión de secundarias. Presencia de fructificación de *Inonotus hispidus*. el tronco presenta deficiente unión con ramas principales y madera muerta. Escasa vitalidad y funcionalidad. Ubicado en zona de alta diana.

9. Cavidad en rama principal

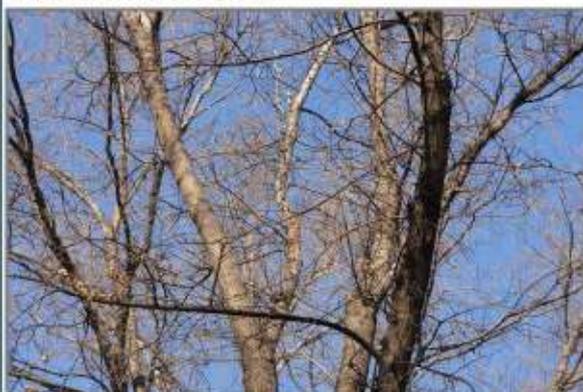
4.a Ramaje seco

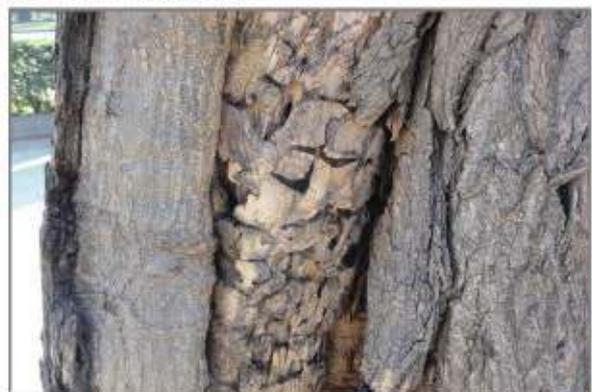
4.b Presencia de insectos perforadores de la madera

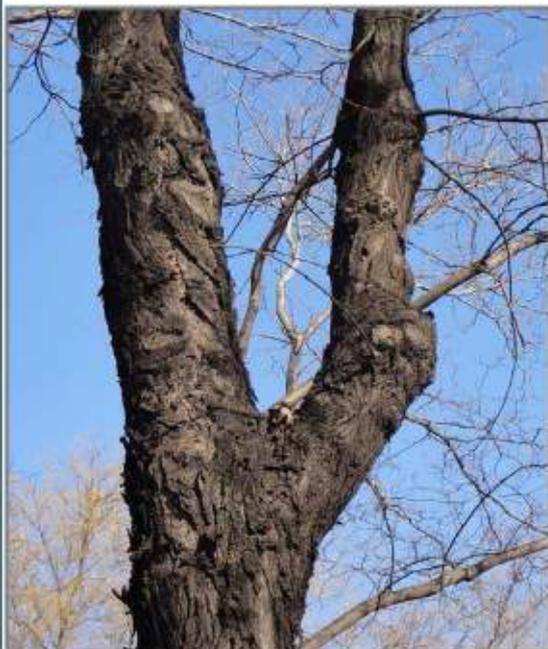
Poco porte, regresión severa, baja vitalidad y ramaje seco de poco calibre. Aparente buena unión de ramas principales en el tronco.

5.a Anclaje de ramas principales

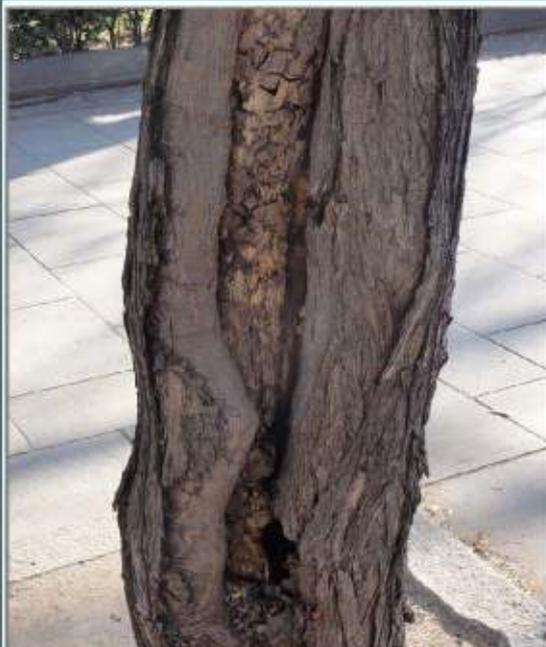
Ejemplar maduro, codominante, estructurado, de poco porte, regresión severa, baja vitalidad y ramaje seco de poco calibre. Aparente buena unión de ramas principales en el tronco. Gran zona de cavidad en el tronco con necrosis cortical, y en base, con amplia cavidad. El resistograma realizado en base muestra importante cavidad interna con pobres paredes residuales. Ubicado en zona de alta diana. Sin valor ni funcionalidad.

8. Cavidad y pudrición en el tronco

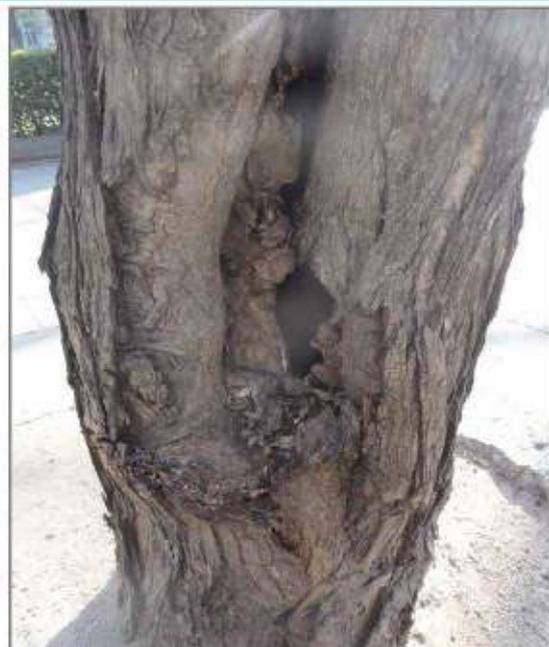
9. Detalle de la cavidad

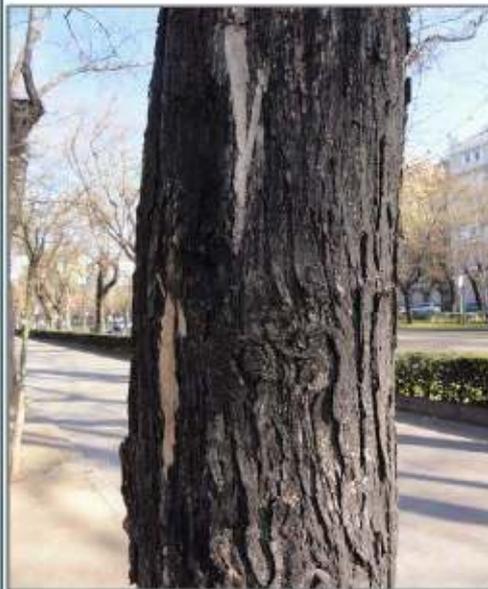
10. Necrosis cortical y descortezado

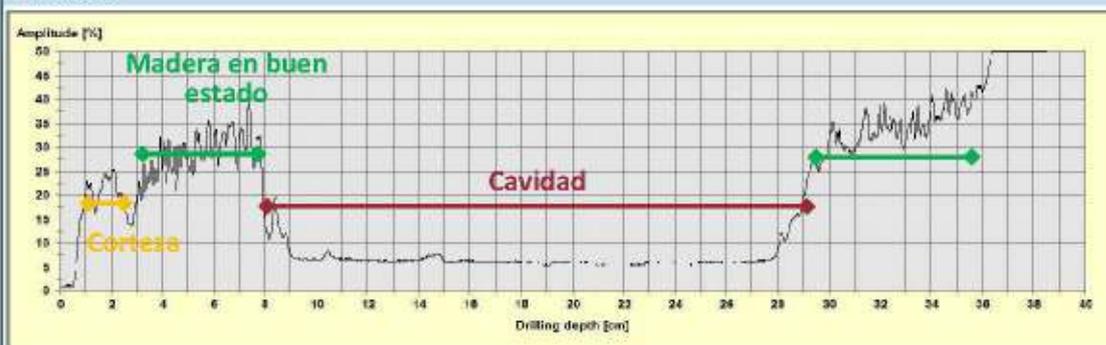
Toma 1. Testificación en base

prueba realizada en base, a 20 cm del suelo, sobre tejido vivo y dirección Sureste. Presenta pequeñas paredes residuales y amplia cavidad interior.

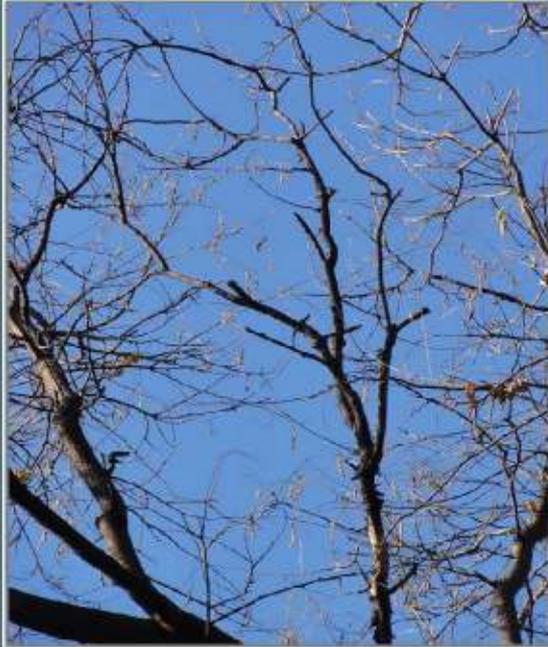
3. Detalle de rama seca

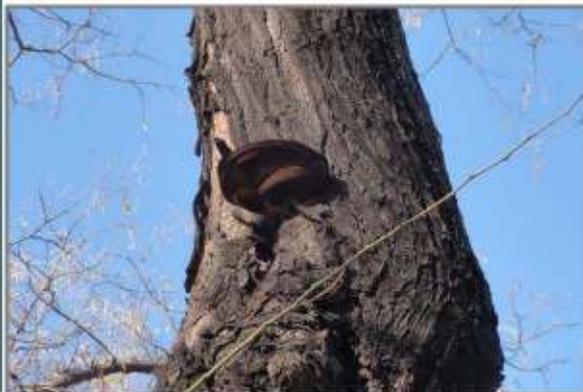
4.a Fructificación de *Inonotus hispidus*

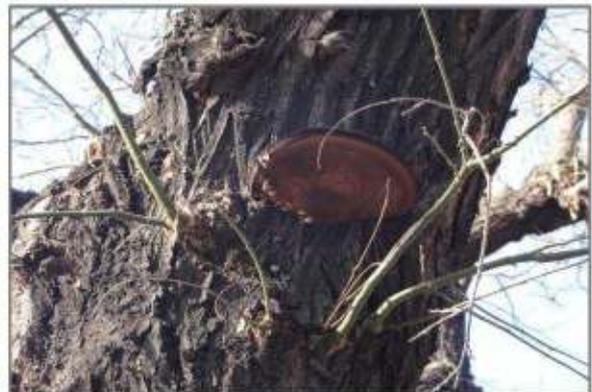
4.b *Inonotus* en otro punto

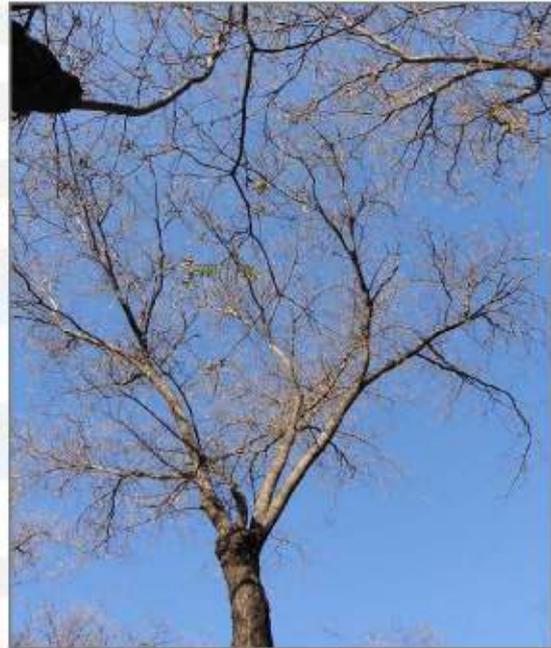
5. Vista general de la copa

Poco porte. Regresión moderada. Baja vitalidad. Pérdida de rama principal y secas de medio calibre.

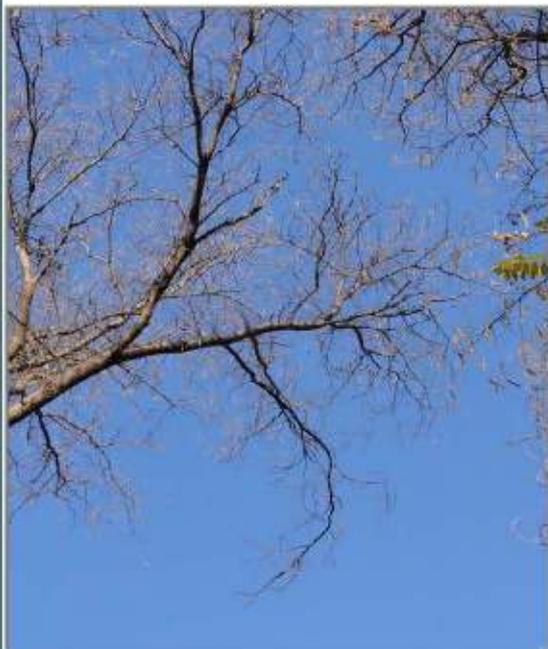
5.a Ramaje seco de poco calibre

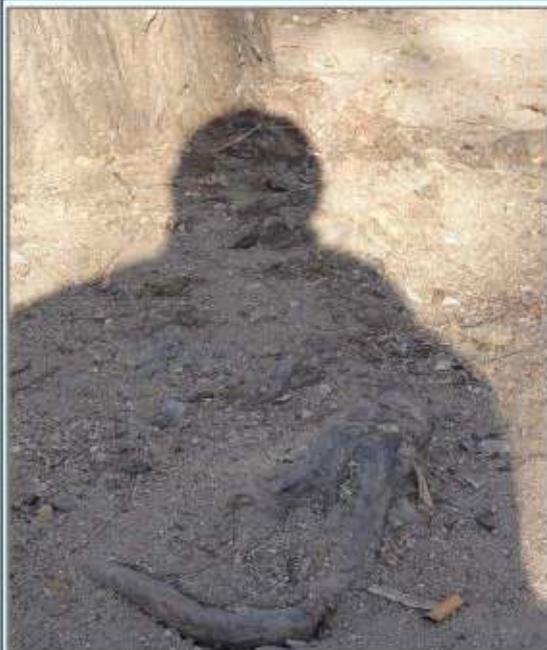
Ejemplar viejo, codominante, desestructurado, de poco porte, regresión moderada, baja vitalidad, pérdida de rama principal, secas de medio calibre. El tronco presenta pudrición en zona amplia, con cuerpos fructíferos de *Inonotus hispidus* en varios puntos y angulación. La base presenta raíces superficiales, estrangulantes y madera vista. Ubicado en zona de alta diana y escaso valor y funcionalidad.

8. Vista de la raíz superficial

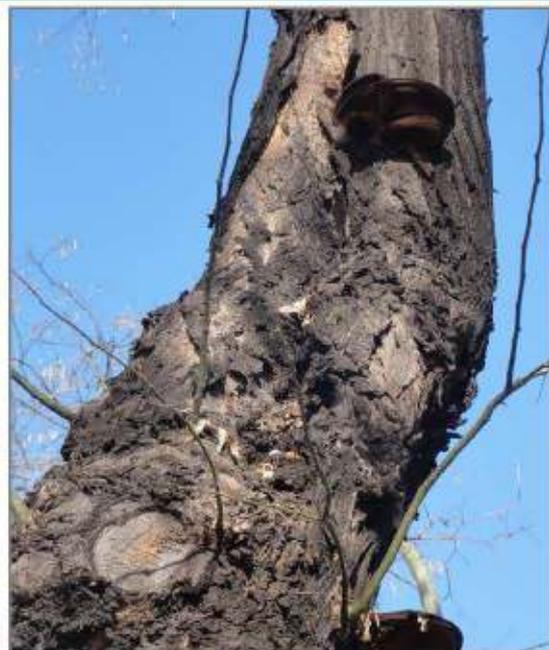
9. Varias fructificaciones de *Inonotus hispidus*

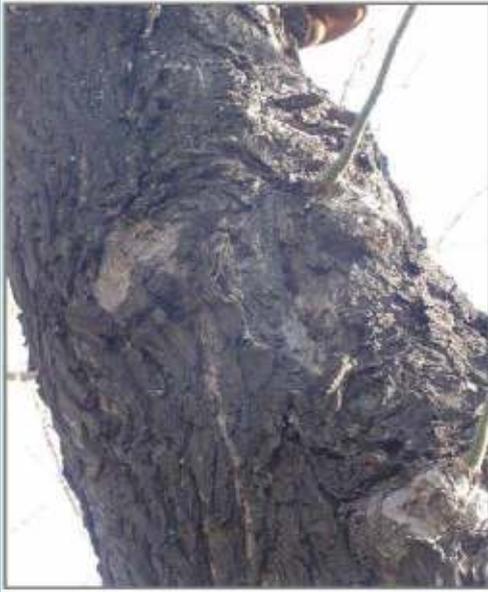
10. Pudrición del tonco

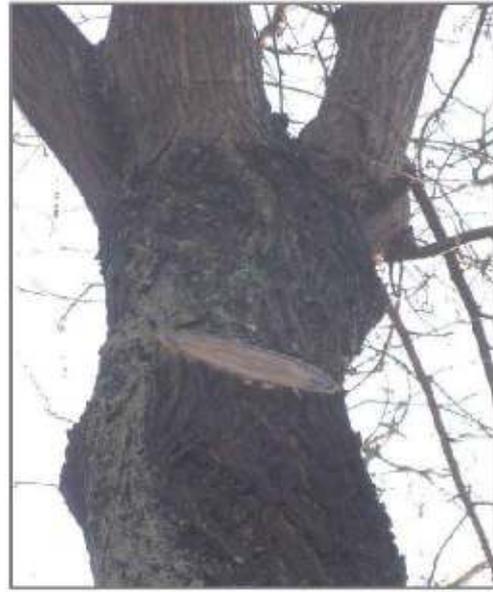
11. Pérdida de rama principal

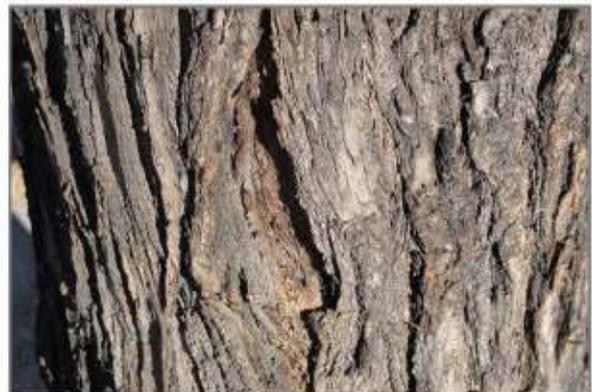
4.b Exudación del tronco

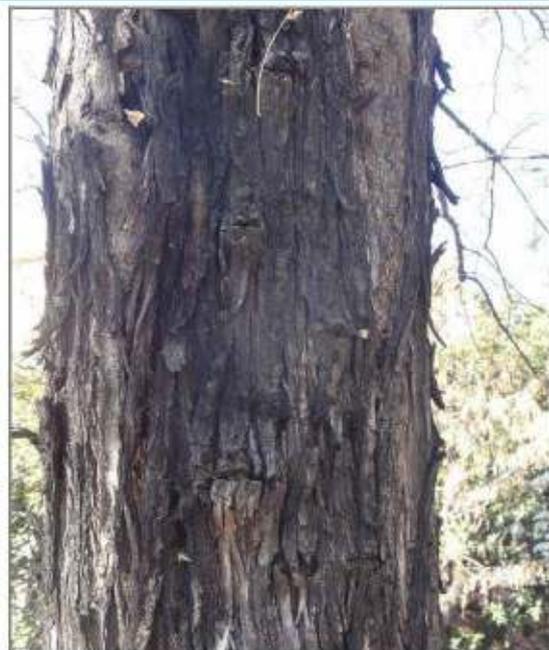
Ejemplar viejo, dominado, desestructurado, de poco porte, regresión severa y baja vitalidad. Pudriciones moderadas, deficientes anclajes en la cruz, secas de medio calibre. Se observa en el tronco fructificación de *Inonotus hispidus*, amplia zona de madera muerta y necrosis, cavidades, exudación y pudrición muy grave. Ubicado en zona de alta diana. Sin valor ni funcionalidad. Estado ruinoso.

9. Pudrición del tronco

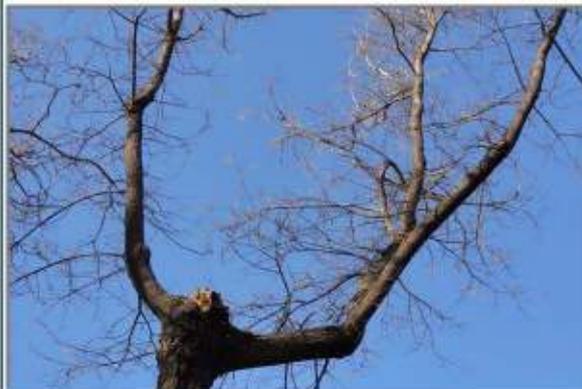
4.a Deficiente anclaje de ramas

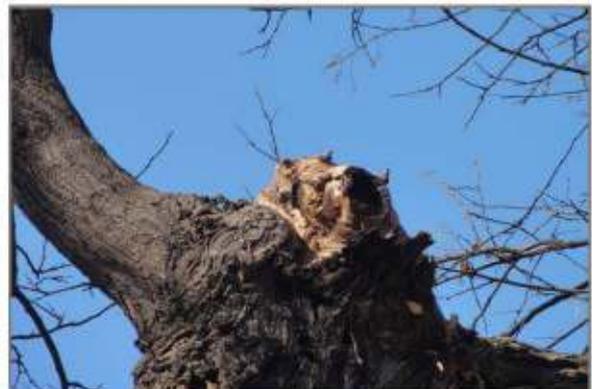
4.b Detalle de pudrición en la cruz

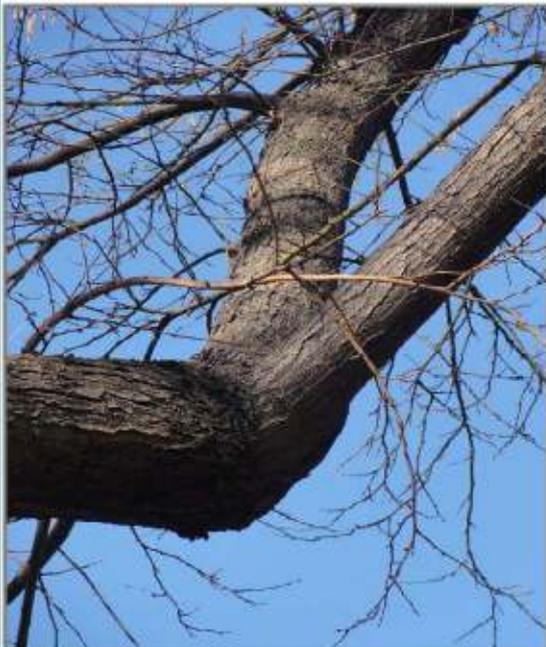
5.a Angulación de secundarias

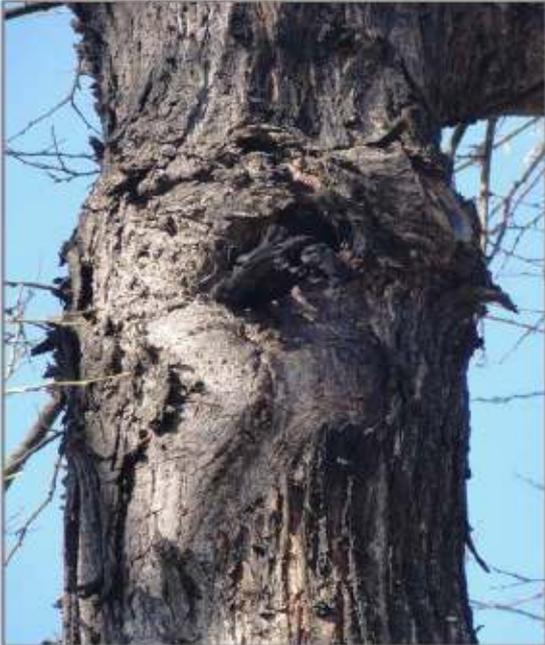
8. Restos de Inonotus en el tronco		9. Cavidad en el tronco

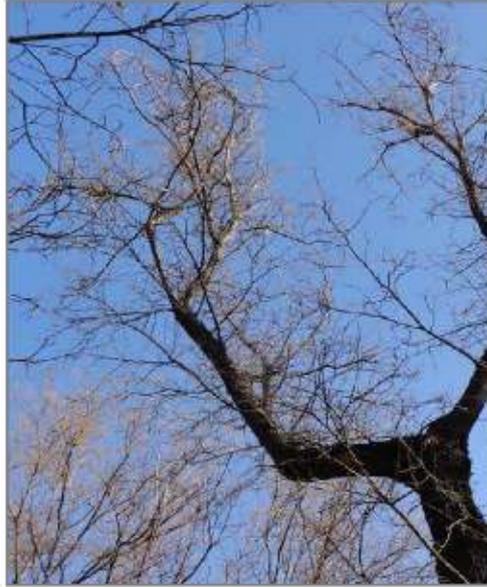
10. Altos brazos de palanca

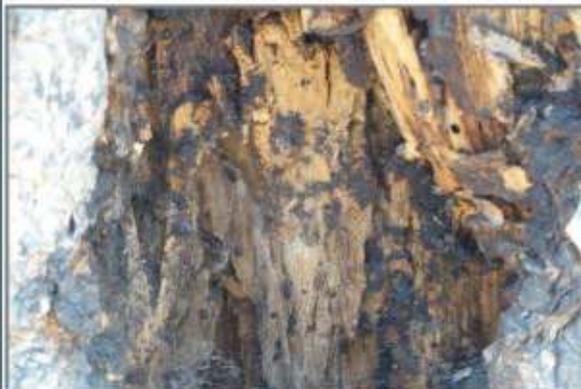
4.a Orificios de insectos perforadores de la madera descompuesta

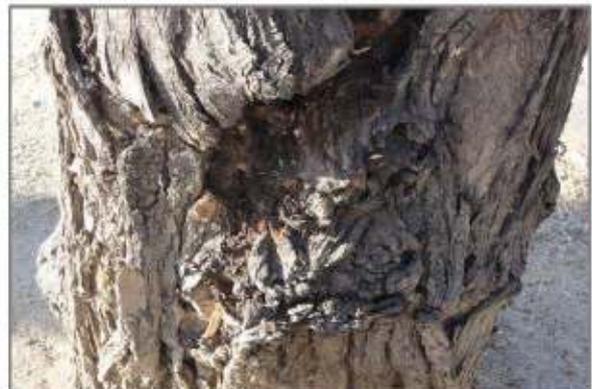
4.b Degradación de la madera en la base

Ejemplar moribundo, dominado, desestructurado, de poco porte, regresión severa, baja vitalidad, pudriciones graves con angulación de ramas principales, pérdida de rama secundaria y ramaje seco de poco calibre. El tronco presenta amplia zona de madera muerta y cavidad longitudinal de gran dimensión con pudrición muy grave. Degradación de la madera en la base. Ubicado en zona de alta diana y sin valor ni funcionalidad.

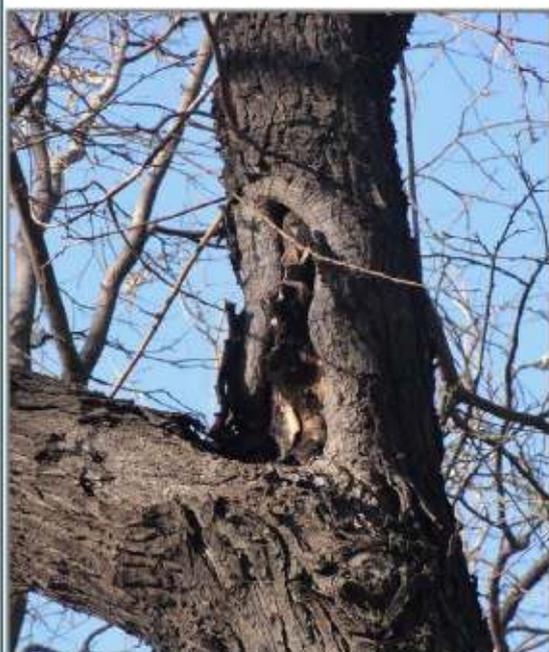
Deficiente unión de ramas principales en el tronco.

5.a Cavidad en unión de ramas principales.

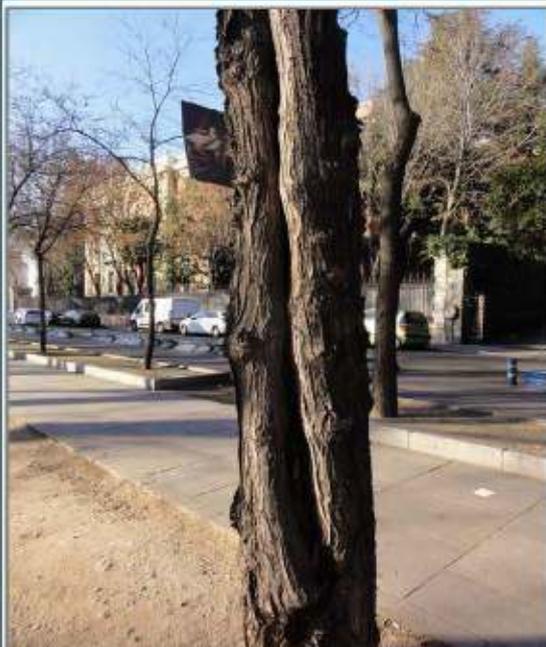
8. Cavidad longitudinal del tronco

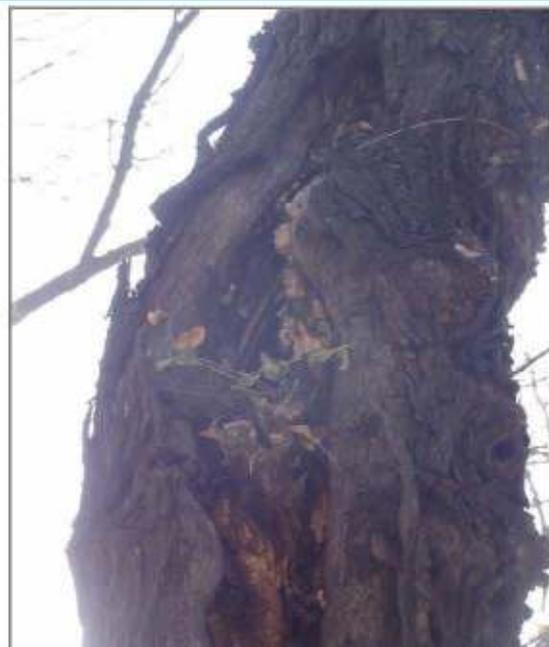
9. Pudrición muy grave en el tronco

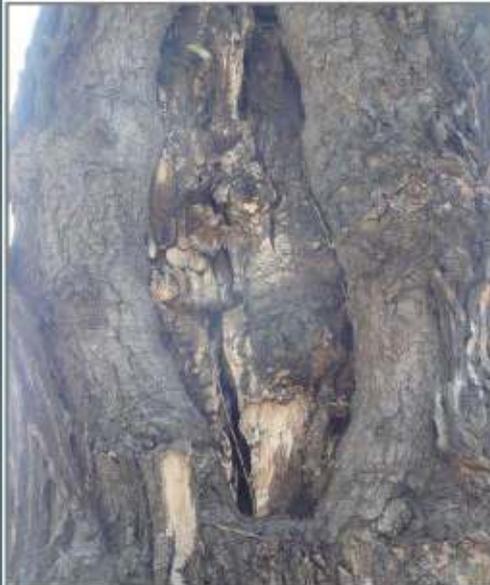
10. Pudrición y cavidad en el tronco

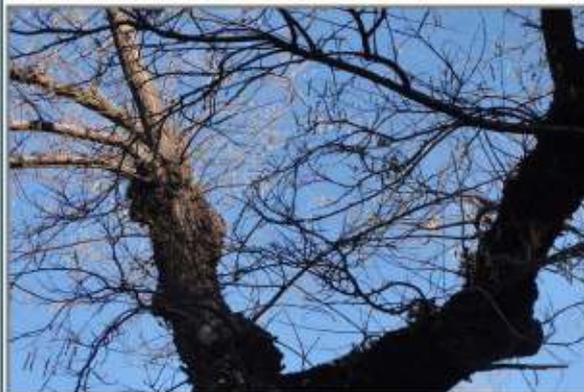
4.a Ramaje seco de poco calibre

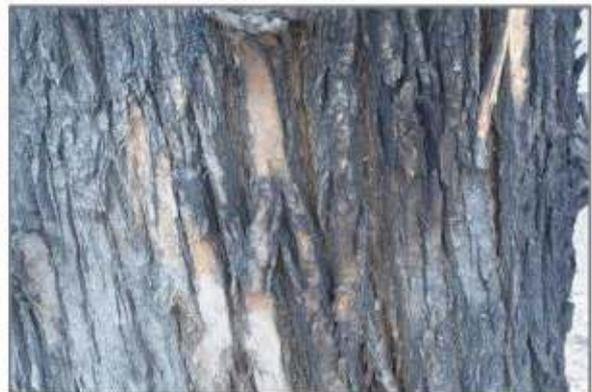
4.b Exudación del tronco

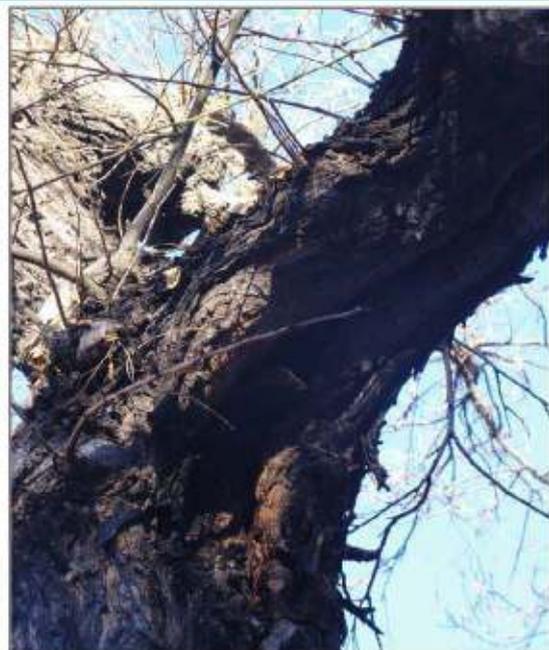
9. Pudrición muy grave en rama principal y la cruz

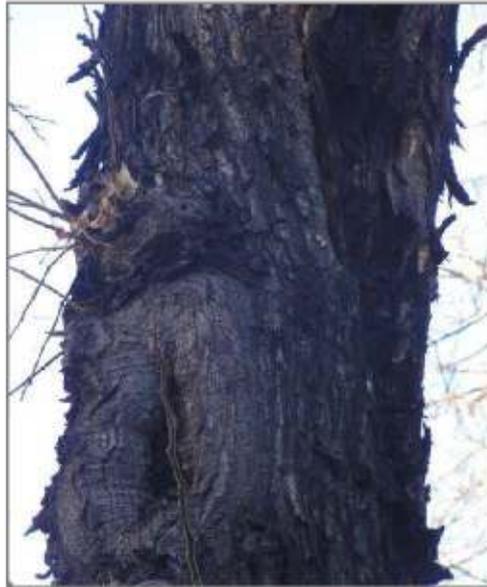
10. Pudrición muy grave en el tronco. Cavidad

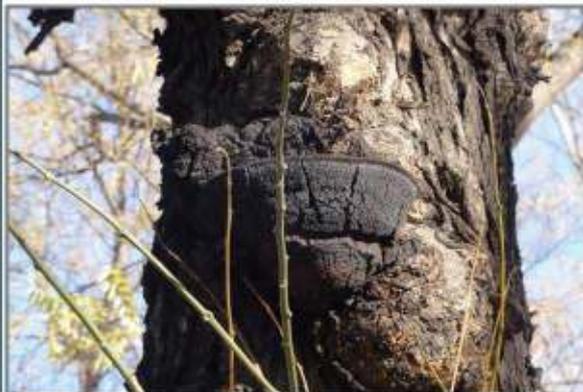
4.a Fructificación de *Inonotus hispidus*

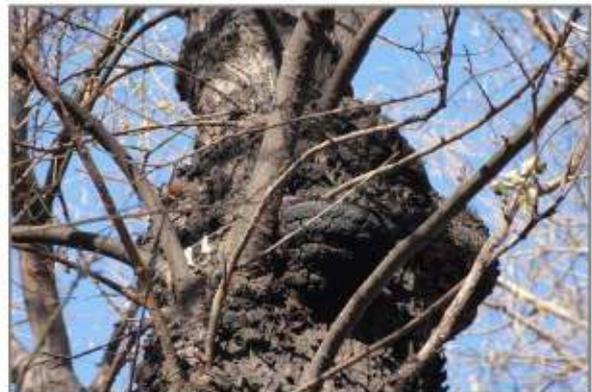
4.b Brotaciones de emergencia e Inonotus

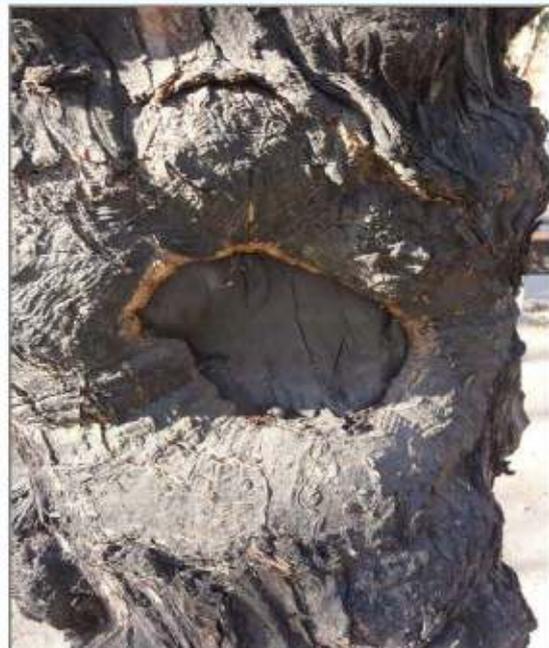
9. Detalle de madera vista en el tronco

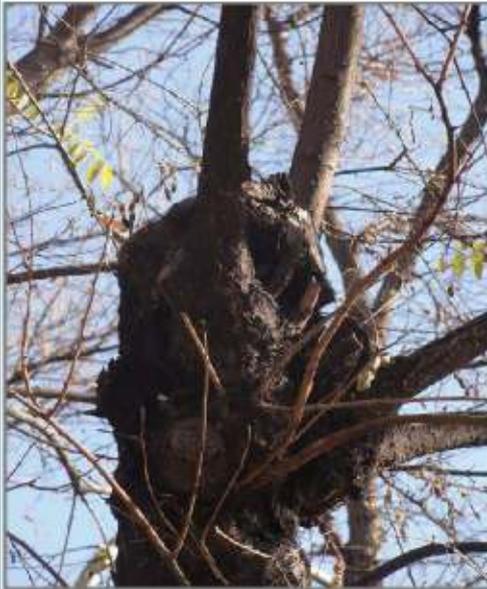
10. Deficiente anclaje secundarias

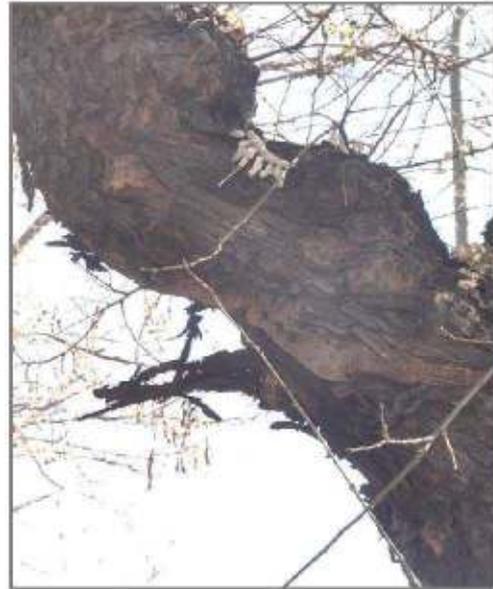
11. Pudrición en rama principal

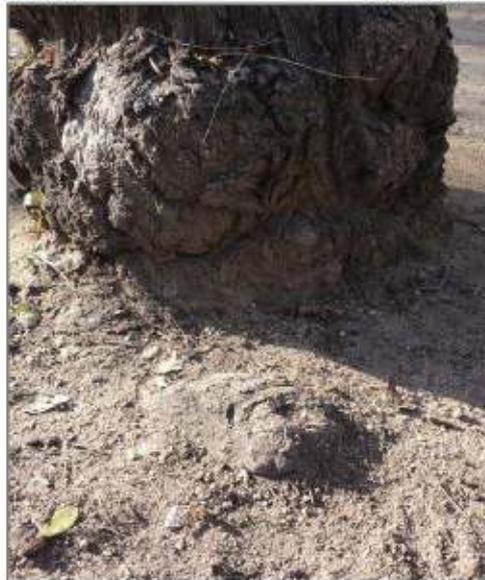
12. Engrosamiento en la base

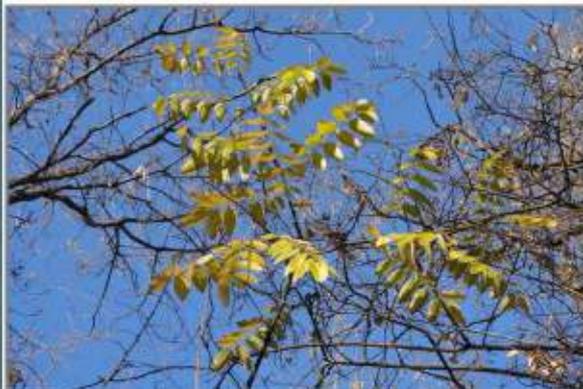
4.a Tamaño y coloración foliar

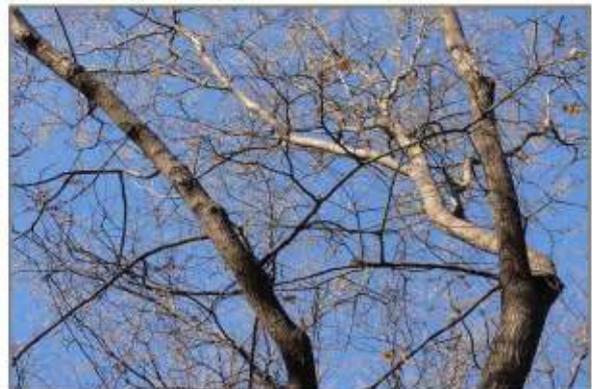
4.b Densidad de brotación interna

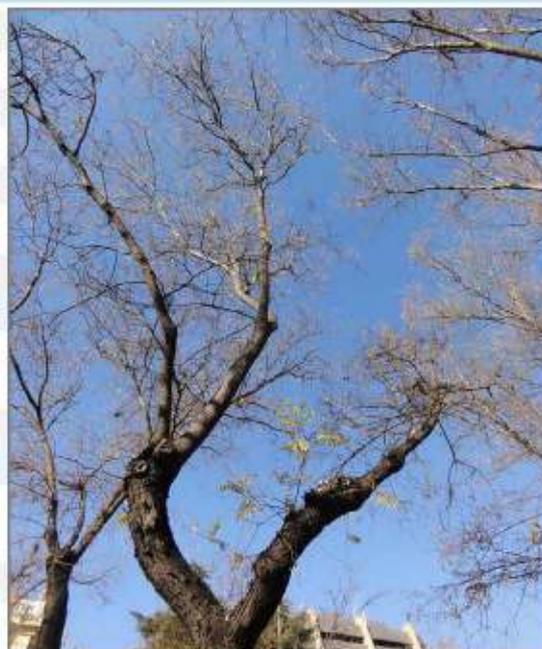
5. Vista general de la copa

PUDRICIONES EN COPA:	Muy graves
----------------------	------------

Poco porte. Regresión incipiente. Desequilibrio de rama principal con pudrición muy grave en zona de tensión. Alto brazo de palanca. Cavidad en unión de secundarias con muy deficiente anclaje. Ramaje seco de poco calibre.

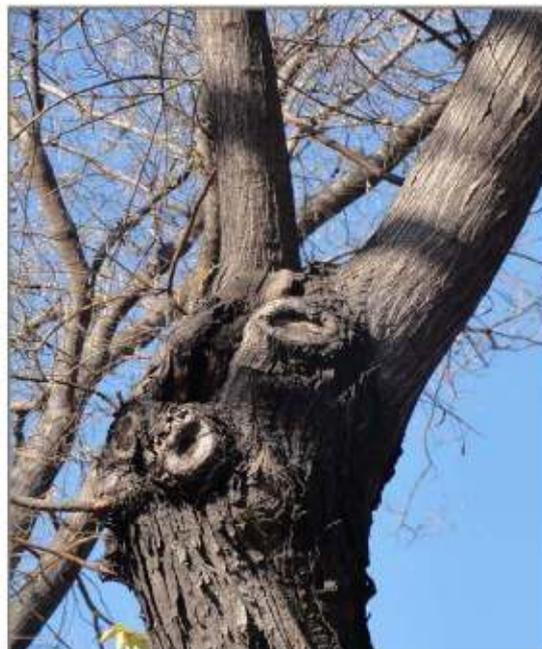
5.b Deficientes uniones de secundarias

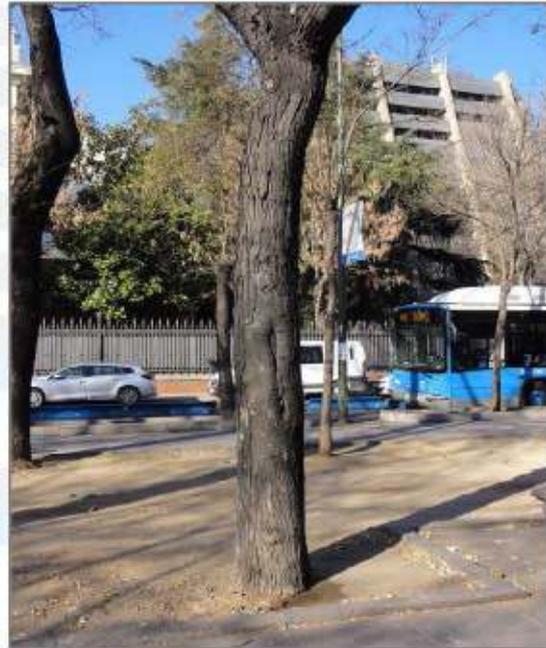
6. Vista general del tronco

MADERA VISTA EN TRONCO:

1	2	3	4
Ancho	5	-	-	-
Alto	50	-	-	-

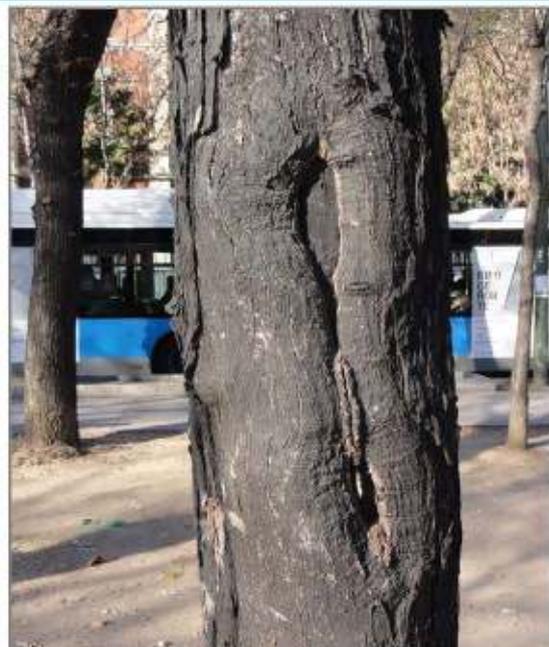
9. Madera vista en el tronco

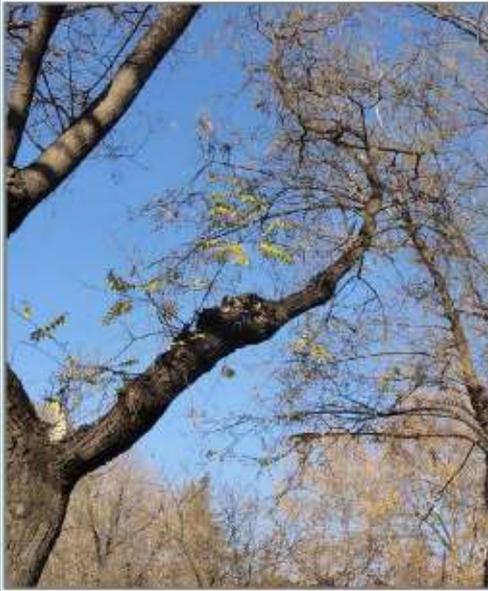
10. Alto brazo de palanca

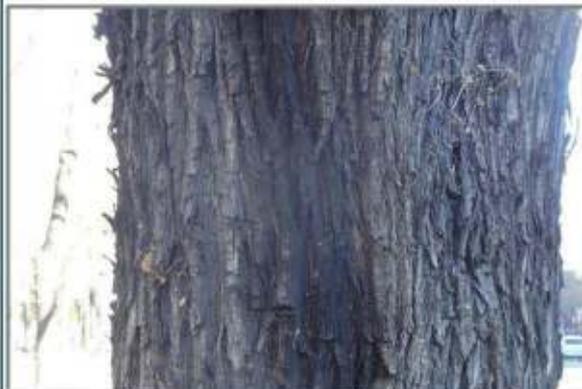
4.a Exudación del tronco

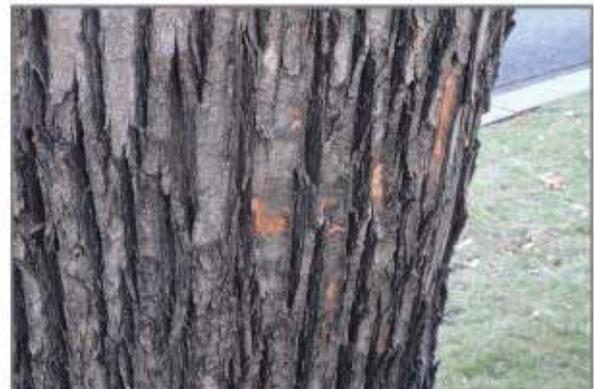
4.b Descortezado del tronco

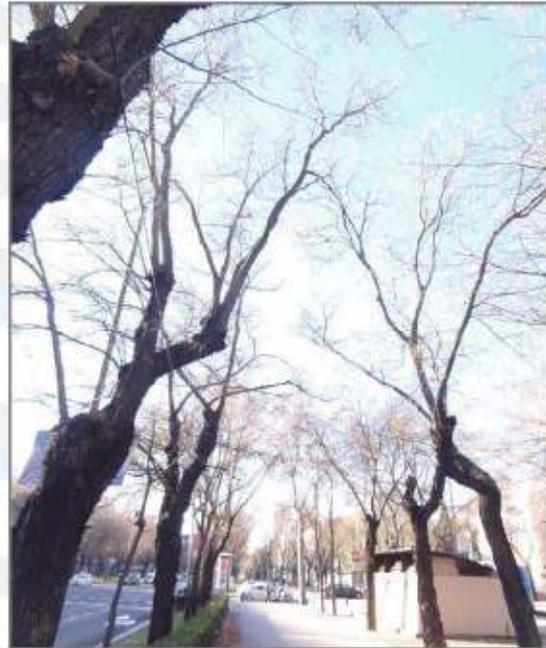
5. Vista general de la copa

PUDRIFICIONES EN COPA: Graves

Medio porte, regresión moderada, baja vitalidadaltos brazos de palanca y ahilamiento leve. Pudriciones y cavidades en ramas principales. Defectuoso anclaje de ramas principales y secundarias.

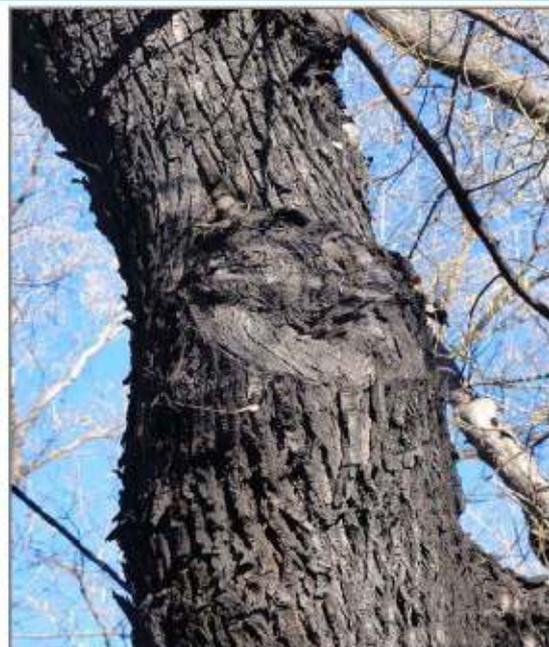
9. Cavidad en herida de compartimentación

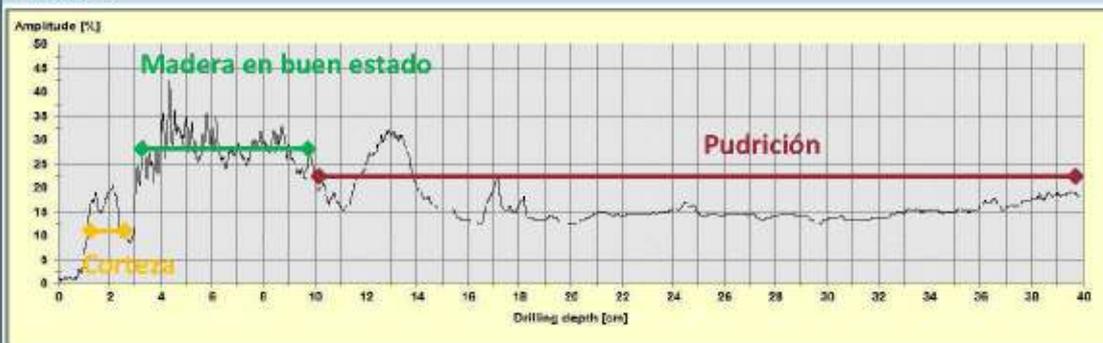
Toma 1. Testificación en tronco

Prueba realizada en el tronco, a 1,5 m de altura, sobre tejido vivo y en dirección Noroeste.

Presenta pared residual de 7 cm de madera en buen estado y el resto muestra pudrición muy avanzada.

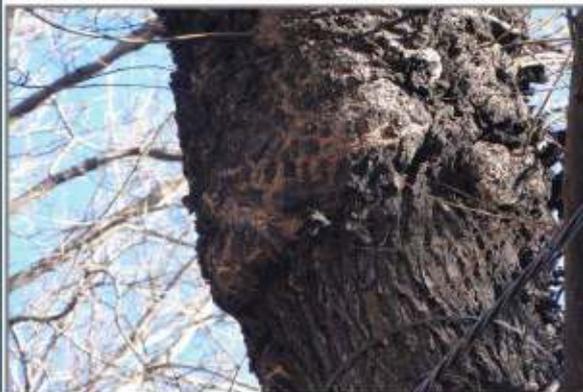
4.a Engrosamientos en rama principal

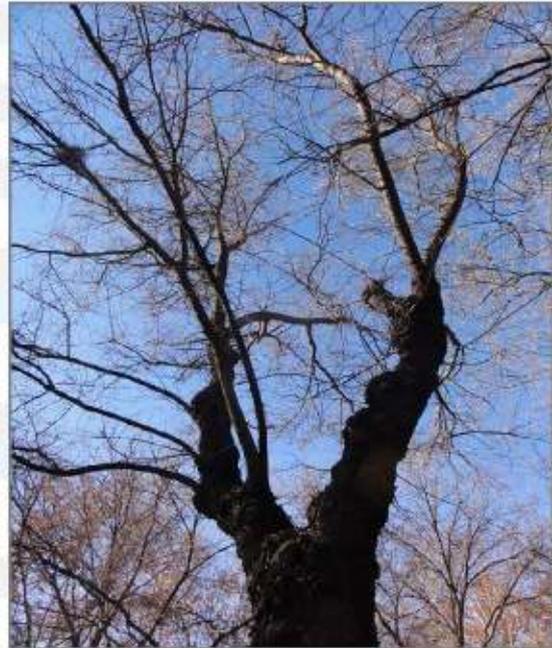
5. Vista general de la copa

PUDRICIONES EN COPA: Graves

Poco porte. Regresión severa. Baja vitalidad. Altos brazos de palanca sobre la calzada. Restos de *Inonotus hispidus*. Muy deficiente anclaje de ramas principales y secundarias. Pudriciones importantes, cavidad en la cruz y ramaje seco en abundancia.

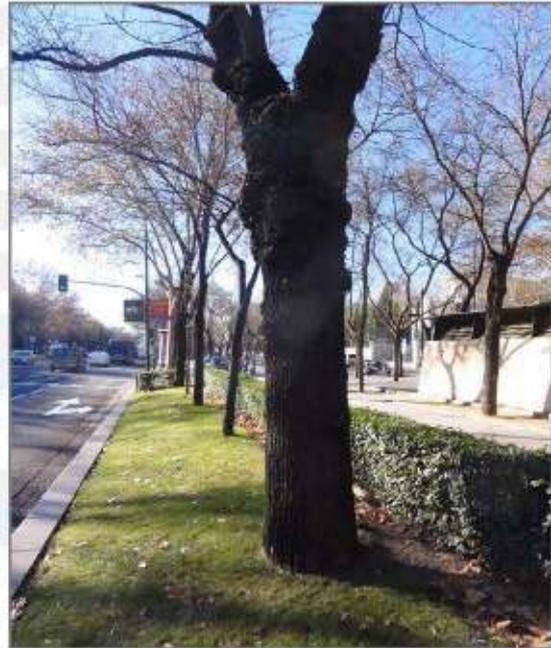
6. Vista general del tronco

MADERA VISTA EN TRONCO:

1	2	3	4
Ancho	20	-	-	-
Alto	20	-	-	-

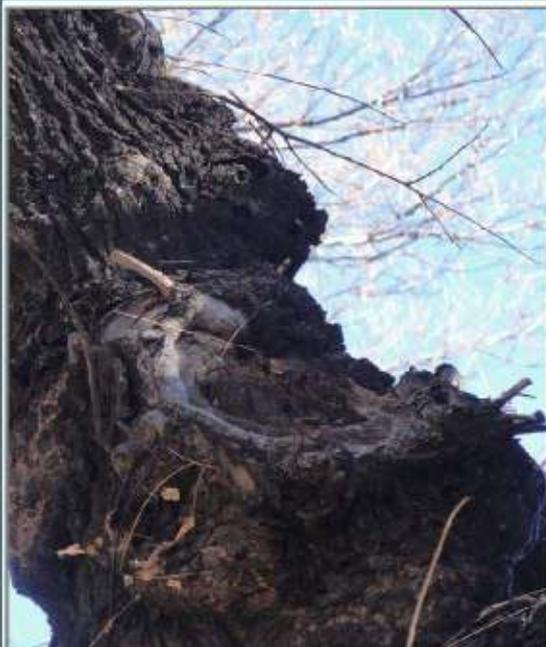
8. Pudrición muy grave en la cruz

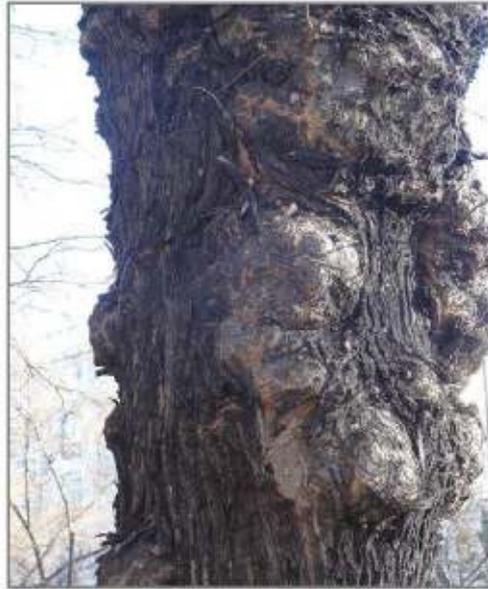
10. Engrosamientos del tronco

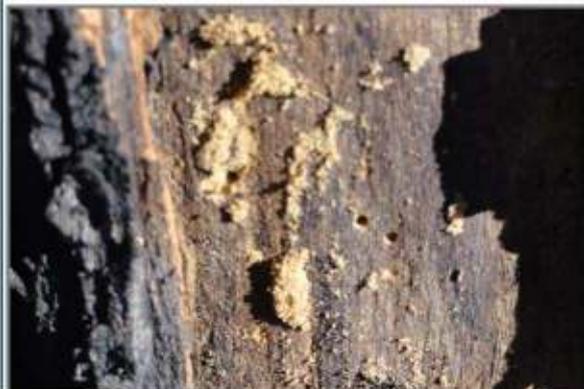
4.a Presencia de escolítidos perforadores

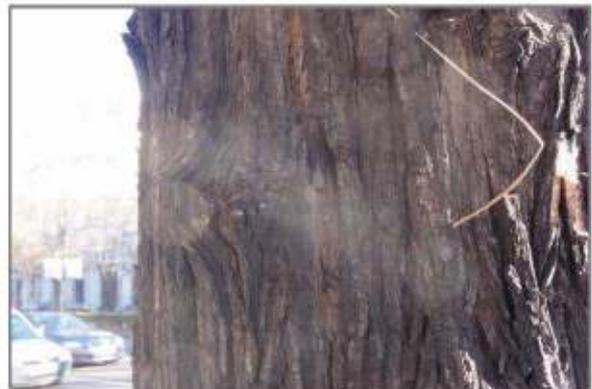
4.b Exudación en tronco

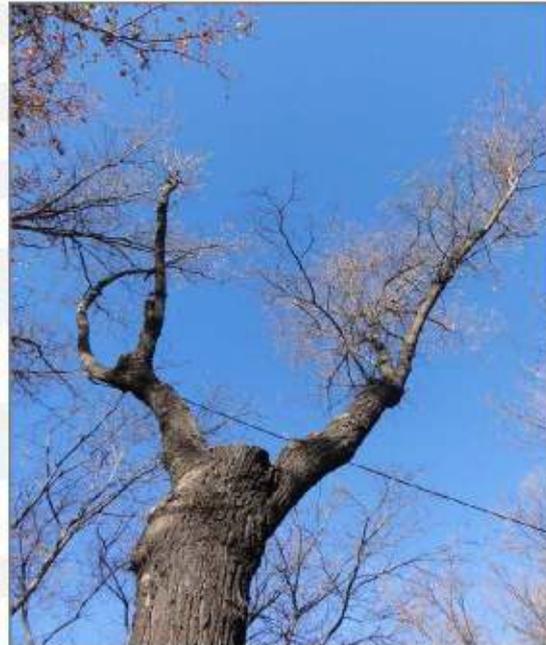
5. Vista general de la copa

PUDRICIONES EN COPA: Graves

Poco porte, regresión severa, baja vitalidad, pudriciones importantes en ramas principales con madera vista en lado de tensión. Muy deficiente anclaje en la cruz. Pérdida de rama importante. Más del 50% copa seca. Estado ruinoso.

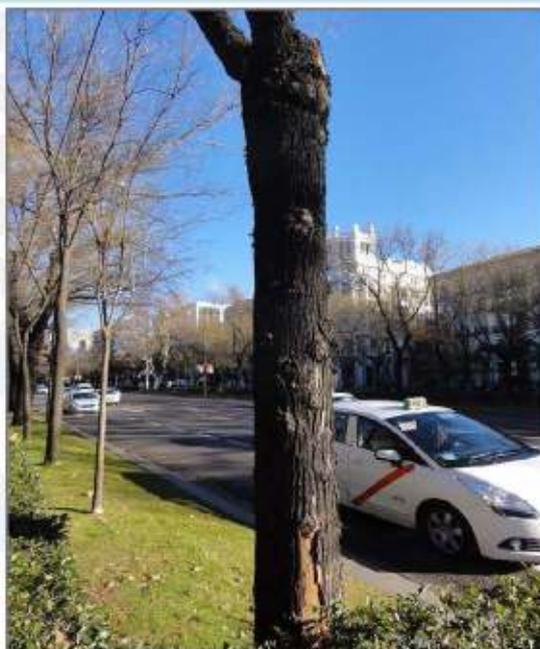
6. Vista general del tronco

MADERA VISTA EN TRONCO:

1	2	3	4
Ancho	30	-	-	-
Alto	90	-	-	-

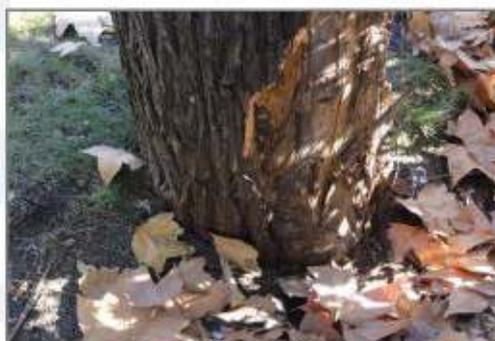
7. Vista general de la base

Ejemplar moribundo, codominante, estructurado, de poco porte, regresión severa, baja vitalidad, pudriciones importantes en ramas principales con madera vista en lado de tensión. Muy deficiente anclaje en la cruz. Pérdida de rama importante. Más del 50% copa seca. Estado ruinoso. Tronco con gran zona de descortezamiento y madera muerta. Presencia de insectos perforadores. La base muestra descortezado en amplia zona. Ubicado en zona de muy alta diana junto a paso de peatones. Sin valor ni funcionalidad.

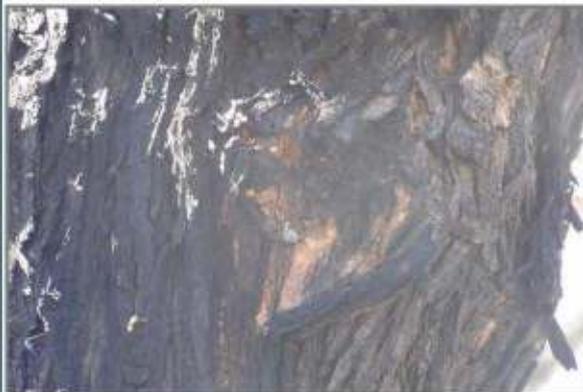
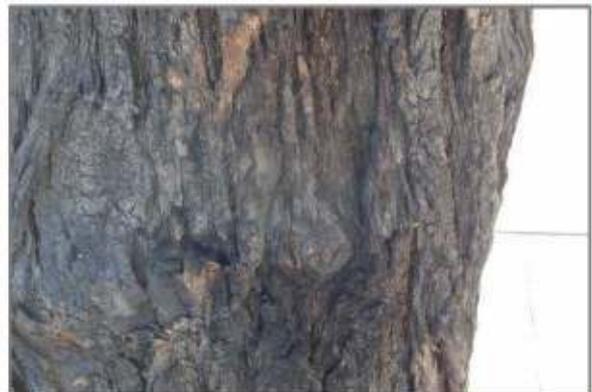
PLAGA	ENFERMEDAD
NOMBRE: -	NOMBRE: Exudados no gomosos
GRADO DE AFECCIÓN: -	GRADO DE AFECCIÓN: Tronco
DAÑO ESTRUCTURAL: -	DAÑO ESTRUCTURAL: Media
CUERPOS FRUCTÍFEROS	
NOMBRE: <i>Inonotus hispidus</i>	NOMBRE: -
GRADO DE AFECCIÓN: Media	GRADO DE AFECCIÓN: -
DAÑO ESTRUCTURAL: Sí	DAÑO ESTRUCTURAL: -

4.a y 4.b Detalles de corteza necrosada

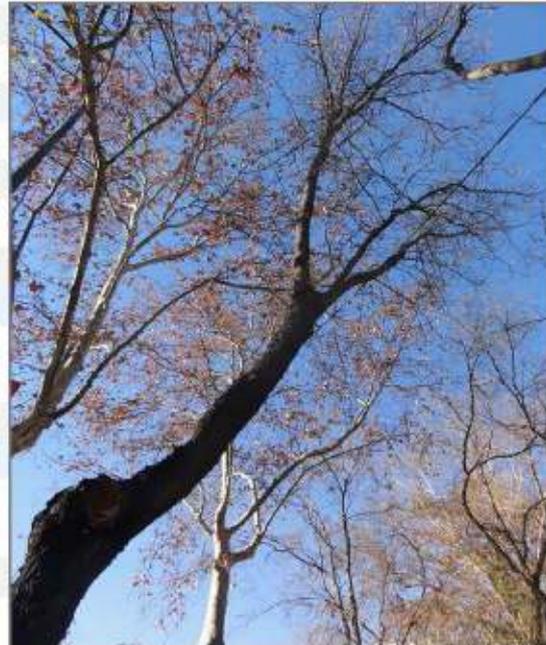
5. Vista general de la copa

PUDRICIONES EN COPA: Muy graves

Poco porte. Regresión severa. Ahilamiento leve. Alto brazo de palanca. Pudrición muy grave de rama principal en la cruz con muy deficiente unión. Restos de *Inonotus hispidus* en el tronco. Pérdida de rama principal. Ramaje seco de poco calibre.

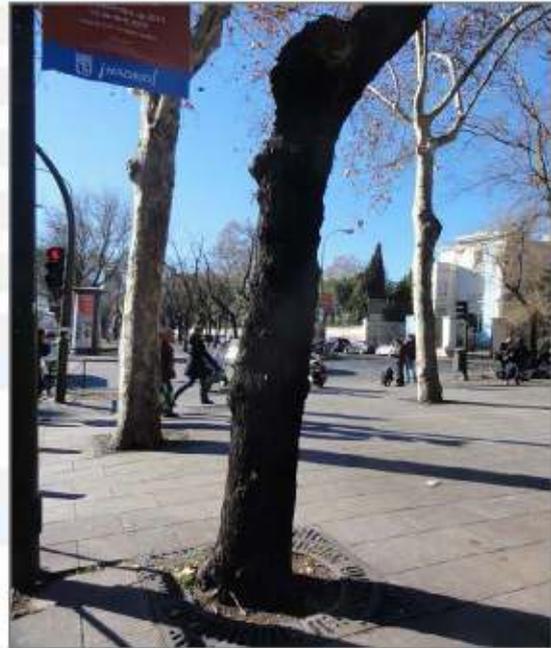
6. Vista general del tronco

Necrosis y descortezados. Deficiente unión con rama principal.

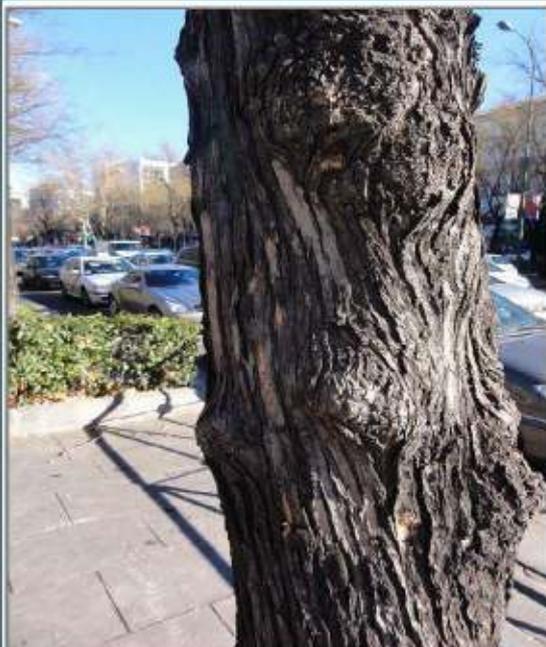
8. Proliferación de rebrotes en el tronco

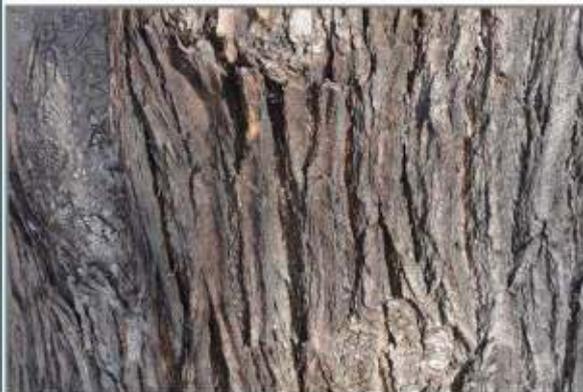
4.a Exudación del tronco

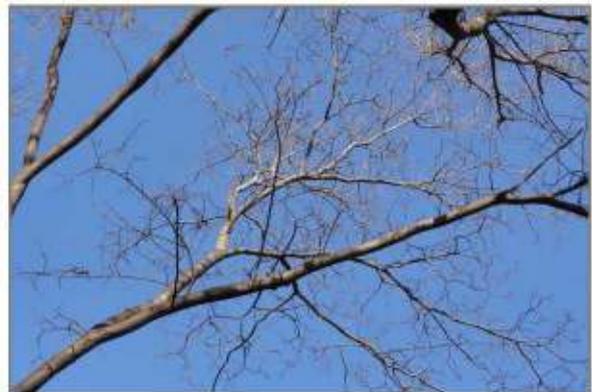
4.b Alta palanca de rama principal

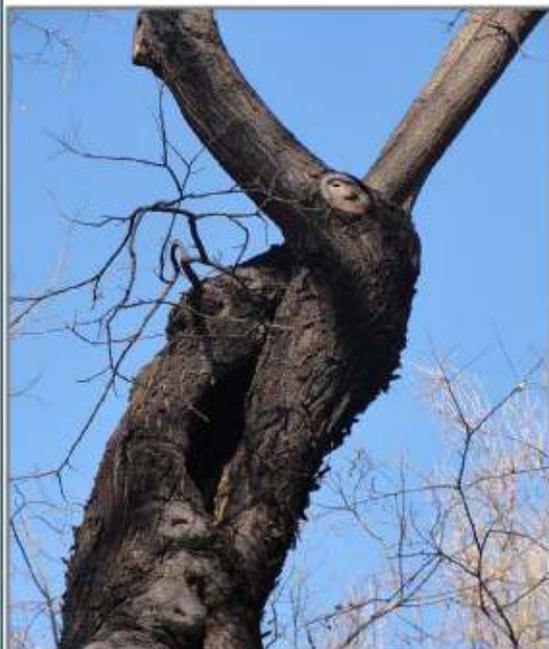
5.a Gran cavidad en rama principal
