INFORME DE VALORACIÓN DE RIESGO DEL ARBOLADO

Castellana	OBJECTID:	721637
DISTRITO: 6. Tetuán	LOTE:	1
ESPECIE:	<i>Sophora japonica</i>	
DIANA:	Alta	■
V. GLOBAL VITALIDAD:	Baja	■
V. GLOBAL EMPUJE:	Medio	■
ESTADO ESTRUCTURAL:	Regular	■
PROBABILIDAD VUELCO:	Alta	■
PROB. FRAC. TRONCO:	Media	■
PROB. FRAC. RAMAS:	Alta	■

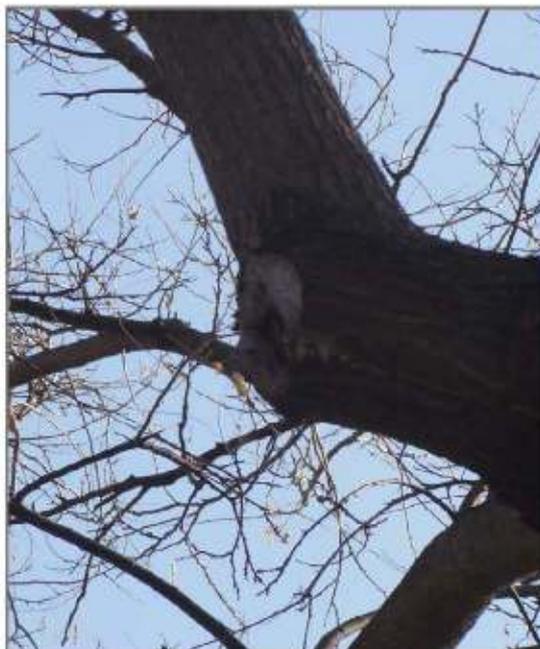
5.b Exudación de rama principal

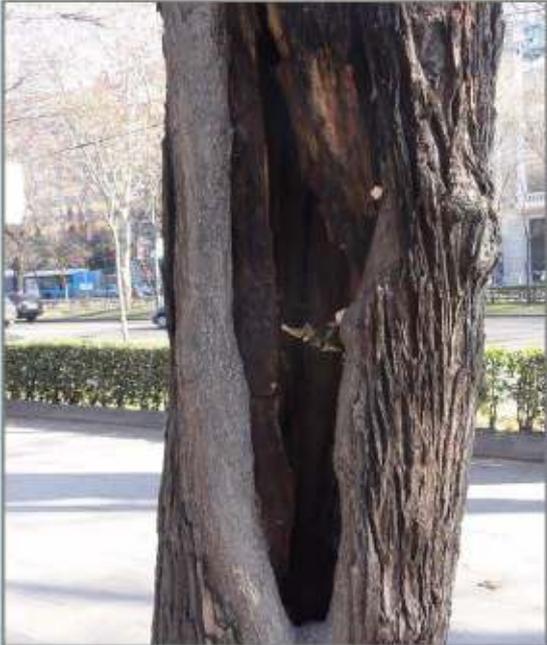
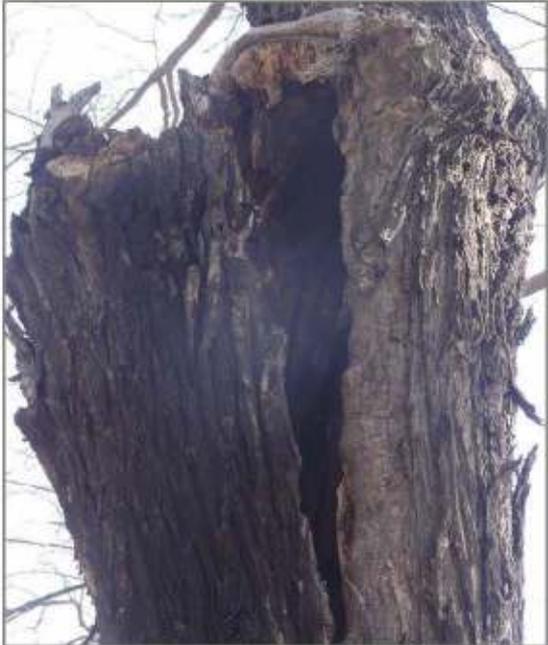
8. Gran cavidad en el tronco		9. Detalle de la cavidad en la cruz

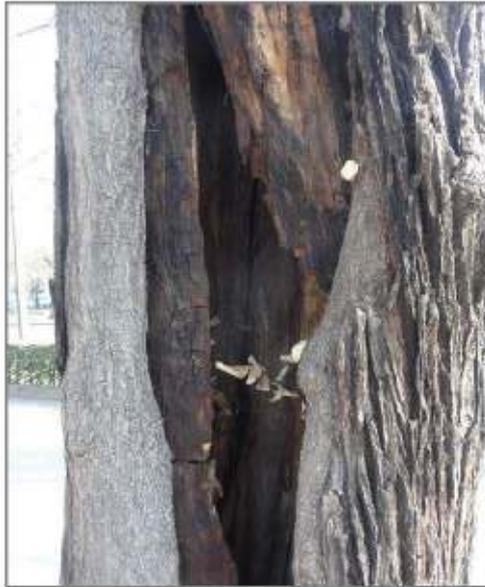
10. Defecto cavidad del tronco

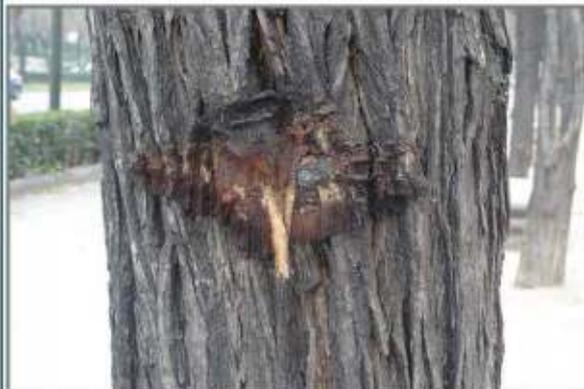
4.a Presencia de *Inonotus hispidus* en el tronco

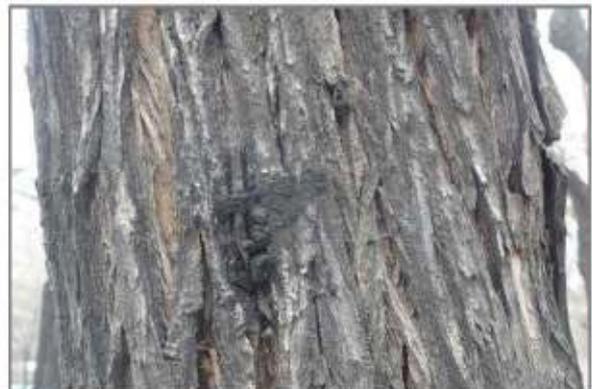
4.b *Inonotus* en otro punto del tronco

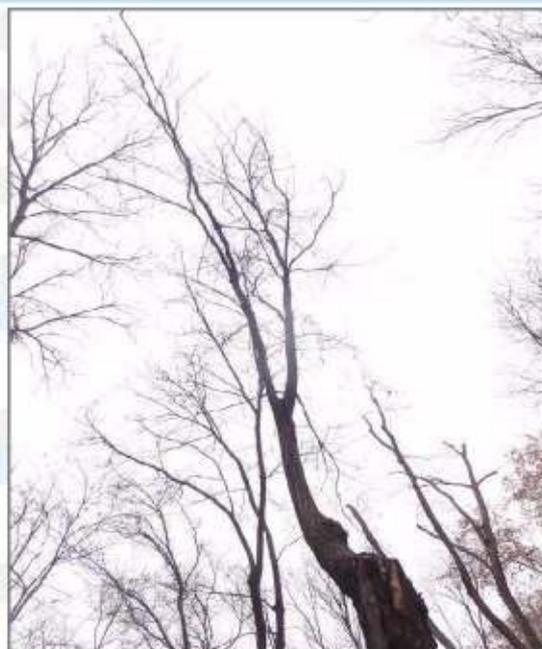
5. Vista general de la copa

PUDRICIONES EN COPA:	Graves
----------------------	--------

Poco porte, regresión severa, baja vitalidad, muy deficiente unión en la cruz con pudrición y angulación grave. Ramaje seco de medio calibre. Alto brazo de palanca.

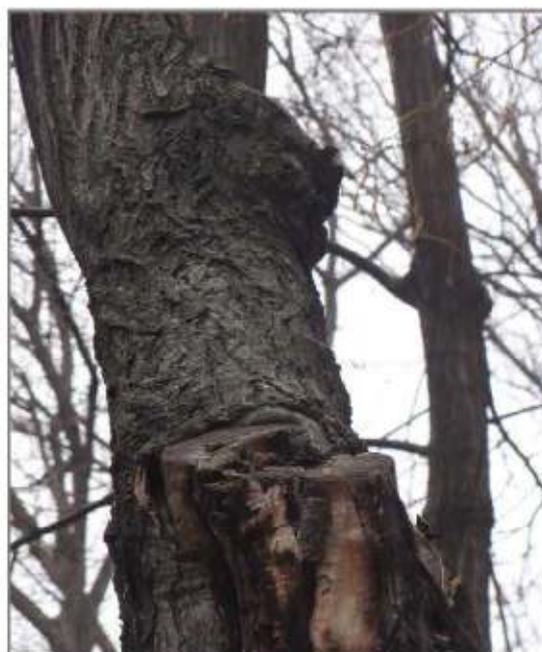
5.b Pérdida de rama principal con cavidad

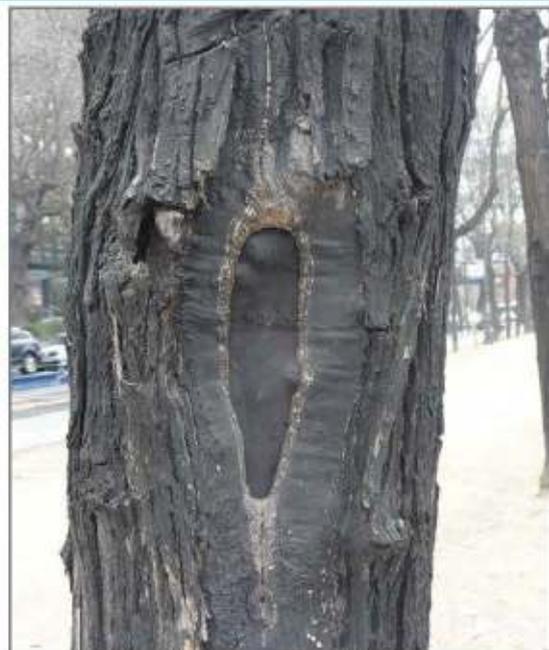
Ejemplar maduro, dominado, desestructurado, de poco porte, regresión severa, baja vitalidad, muy deficiente unión en la cruz con pudrición y angulación grave, ramaje seco de medio calibre y alto brazo de palanca. Se observa en el tronco madera muerta, pudrición muy grave y presencia de *Inonotus hispidus*. Chancro concéntrico en la base. Ubicado en zona de alta diana y sin valor ni funcionalidad.

9. Madera vista en el tronco

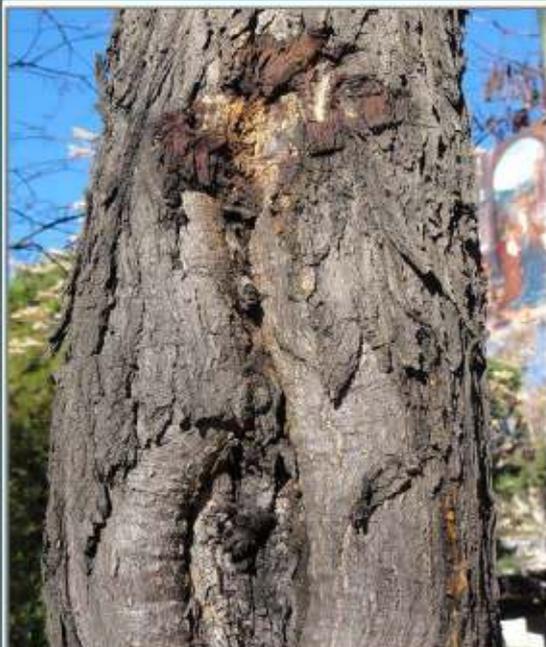
Ejemplar maduro, estructurado, dominado, de poco parte, regresión moderada y pérdida de vitalidad. Pudriciones severas y cavidades en ramas principales y deficiente anclaje en el tronco. *Inonotus hispidus* en varios puntos de la copa. Ahilamiento leve y altos brazos de palanca. Amplia zona de madera muerta. Presencia de *Inonotus hispidus*. Pudrición hacia zona radicular. Ubicado en zona de alta diana. Escaso valor y funcionalidad. Mecánicamente inestable y propenso a fractura de tronco, ramas o vuelco.

8. Pudrición en tronco

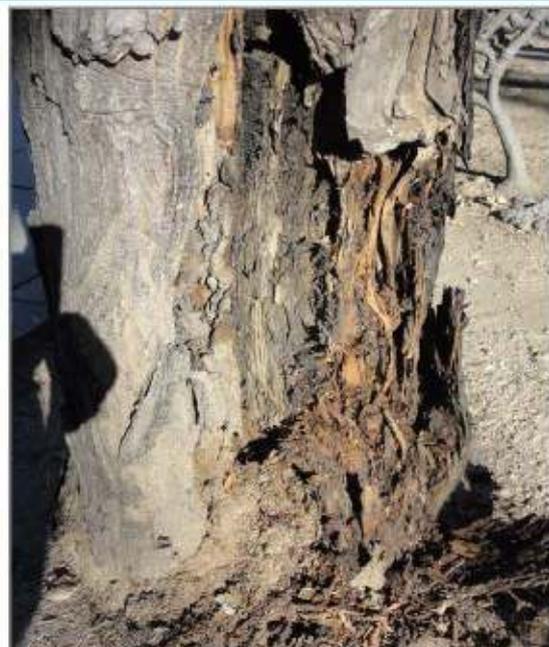
9. Pudrición grave en la base

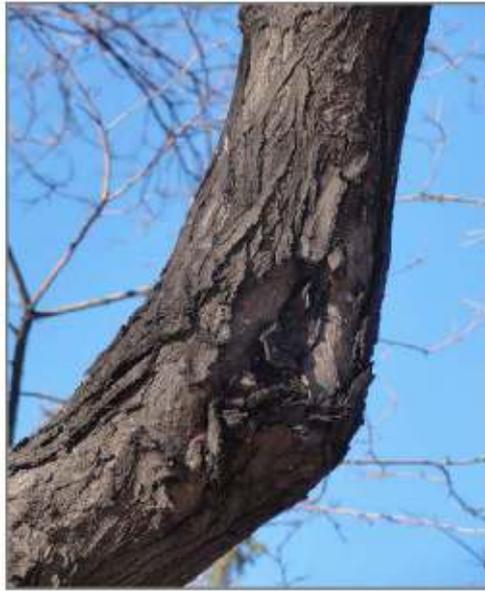
10. Angulación y pudrición

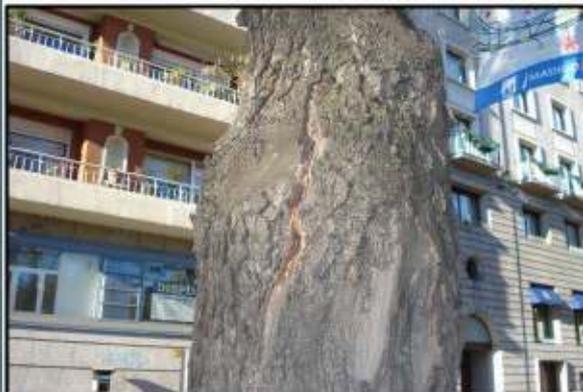
4.a Engrosamiento en tronco

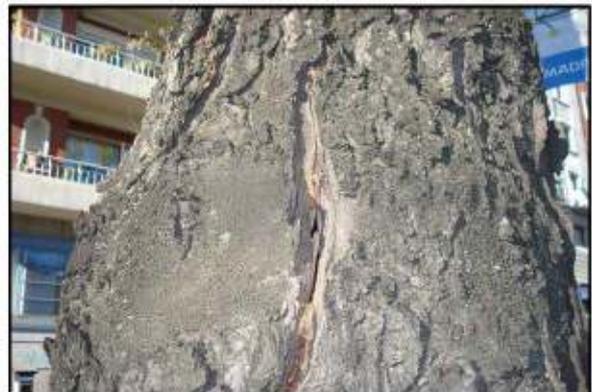
4.b Fisura en tronco

Ejemplar de gran vigor y tamaño, con muy graves defectos estructurales en tronco por oquedad aunque no se visualice exteriormente.

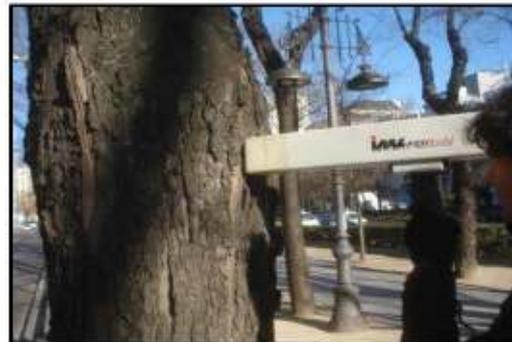
Toma 1. Testificación en tronco

Toma realizada en el tronco, a una altura de 1,7 m y en dirección norte. En el resistograma obtenido se aprecia oquedad que ocupa 28 cm de espesor de la línea testificada. El resto de la madera se encuentra en buen estado.

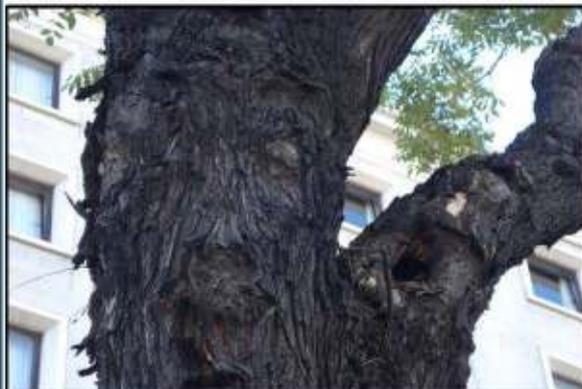
4.a Cavidad y pudrición en rama primaria.

Existencias de tres primarias terciadas consolidadas una de ellas con defectos muy graves por cavidad y pudrición.

Ejemplar con vitalidad media, recientemente podada que impide ver su regresión. Con un estado estructural muy grave en su primaria por la presencia de cavidad y pudrición.

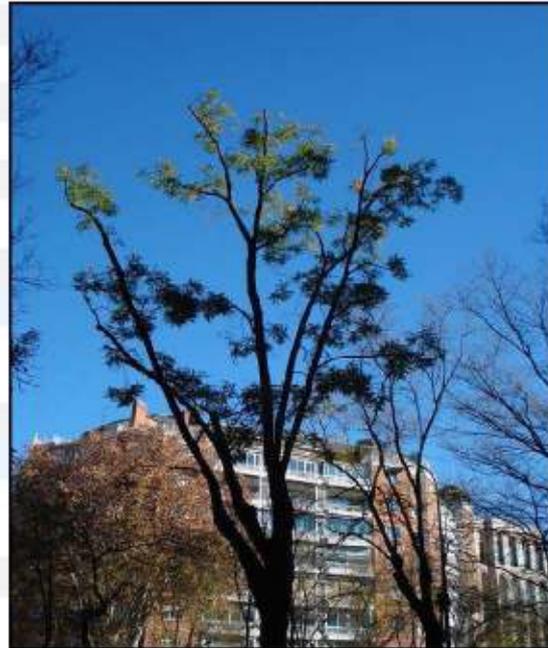
5. Vista general de la copa

PUDRICIONES EN COPA: Muy graves

Copa estructurada y equilibrada, recientemente podada que impide visualizar la vitalidad del arbol. Con defectos muy graves en primaria por cavidad y pudrición.

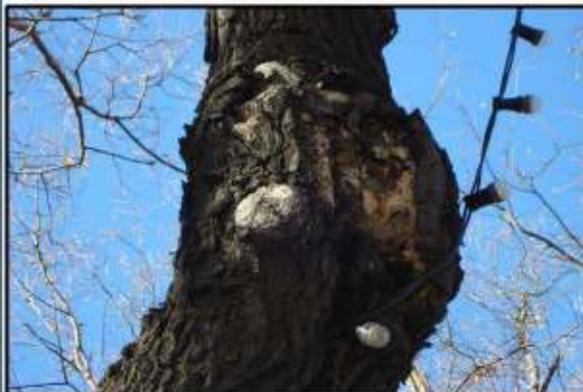
4.a Cavidad y pudrición en copa

Existencia de tres primarias con un 85 % no consolidado, una primaria con muy grave defectos estructurales sobre paseo peatonal. Las otras dos con heridas de madera vista y presencia de pudriciones.

Ejemplar con vitalidad media-baja y regresión incipiente, formada en vaso de grandes dimensiones. Con muy graves defectos estructurales en copa por cavidad y pudrición, y defectos muy graves en base por oquedad.

PROBABILIDAD DE VUELCO: **Media**PROBABILIDAD DE FRACTURA TRONCO: **Baja**PROBABILIDAD DE FRACTURA RAMAS: **Muy alta****VALORACIÓN GLOBAL DEL RIESGO:****Muy alto**PROPUESTA DE ACTUACIÓN 1: **Tala**URGENCIA: **1**PROPUESTA DE ACTUACIÓN 2: **-**PROPUESTA DE ACTUACIÓN 3: **-****COMENTARIO GLOBAL**

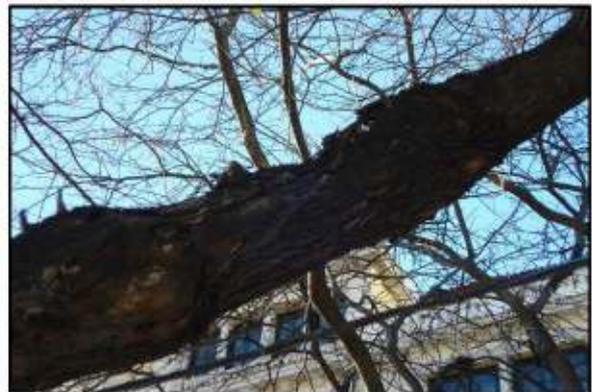
4.b Madera vista en copa

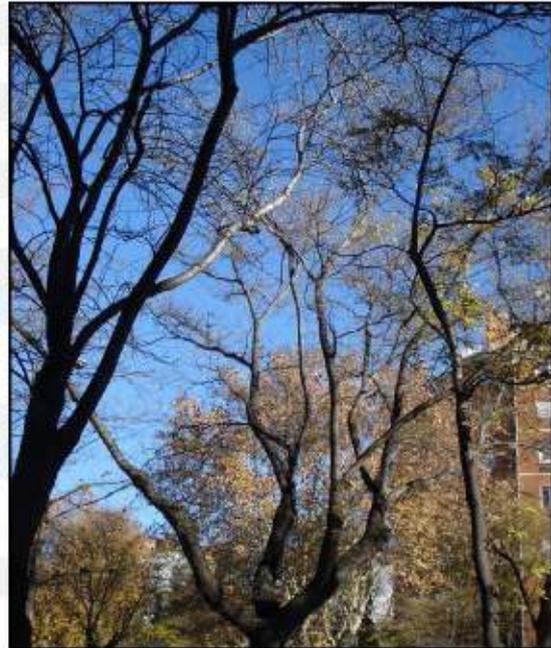
5. Vista general de la copa

PUDRICIONES EN COPA:	Muy graves
----------------------	------------

Copa muy abierta en vaso, con muy graves defectos estructurales. Presencia de numeros brotes epicórmicos.

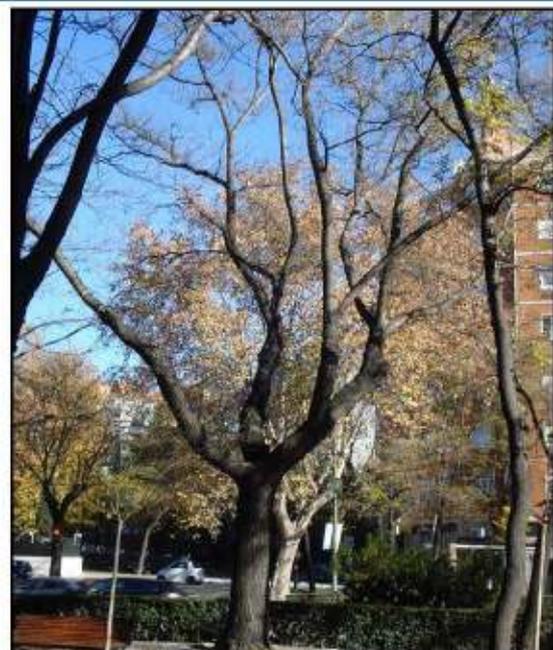
9. Copa en formación de vaso abierto

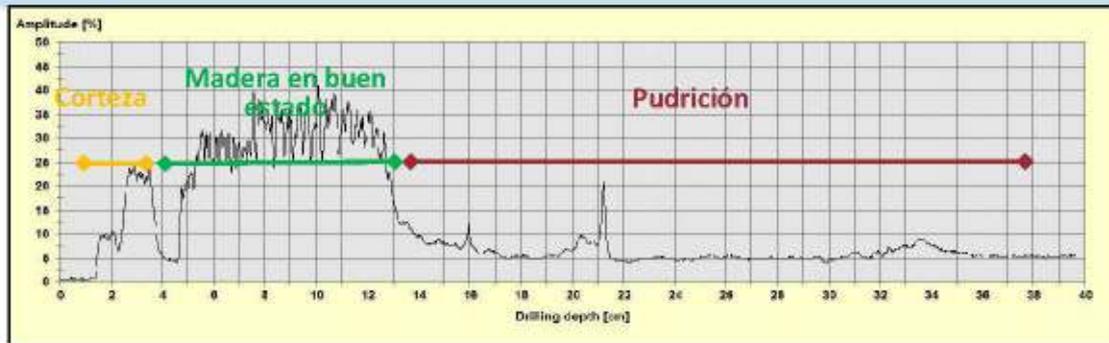
Toma 1. Testificación en base

Toma realizada en la base, a una altura de 0,10 m y en dirección suroeste. En el resistograma obtenido se aprecia pudrición que ocupa 25 cm de espesor de la línea testificada. El resto de la madera se encuentra en buen estado.

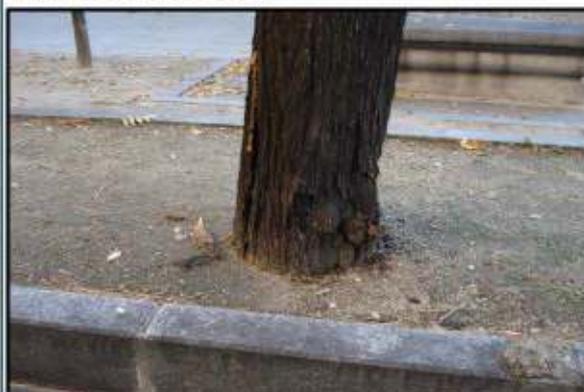
PLAGA	ENFERMEDAD
NOMBRE: -	NOMBRE: <i>Chanco concéntrico</i>
GRADO DE AFECCIÓN: -	GRADO DE AFECCIÓN: Tronco
DAÑO ESTRUCTURAL: -	DAÑO ESTRUCTURAL: Grave
CUERPOS FRUCTÍFEROS	
NOMBRE: -	NOMBRE: -
GRADO DE AFECCIÓN: -	GRADO DE AFECCIÓN: -
DAÑO ESTRUCTURAL: -	DAÑO ESTRUCTURAL: -

4.a Cancro en base

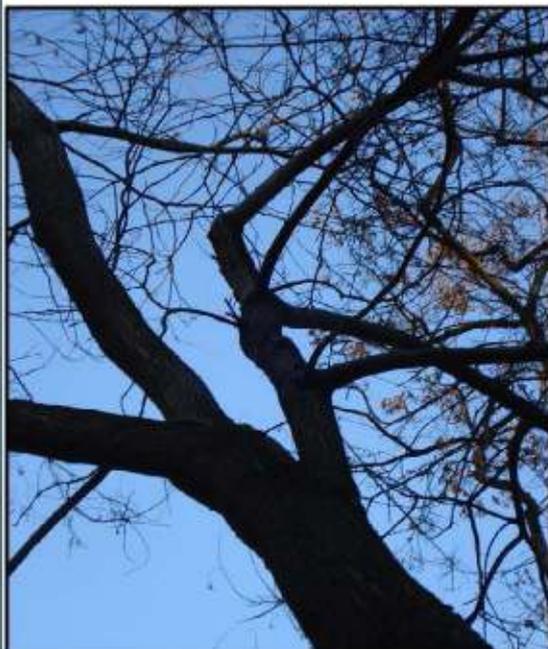
Copa estructurada y desequilibrada hacia calzada, con un 90 % de secas.

5.a Ramas secas 90 %

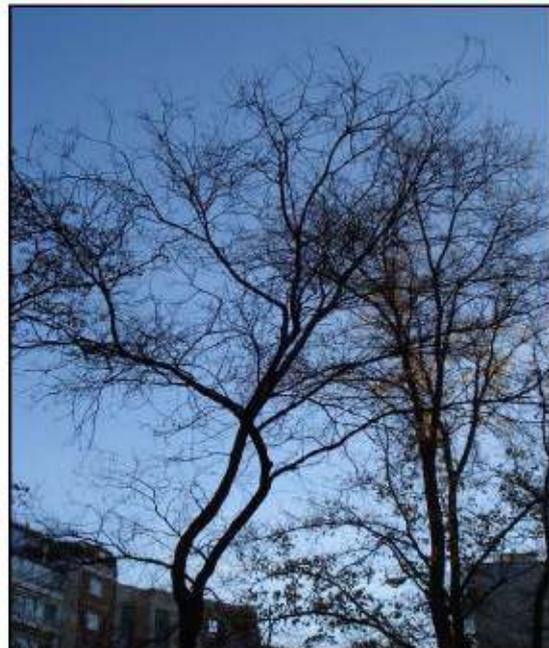
Ejemplar con vitalidad media y regresión moderada, con un defecto estructural muy grave por el 90 % de ramas secas. También posible defecto en base por la presencia de cancro en el 75 % de su perímetro.

9. Ramas secas 90 %

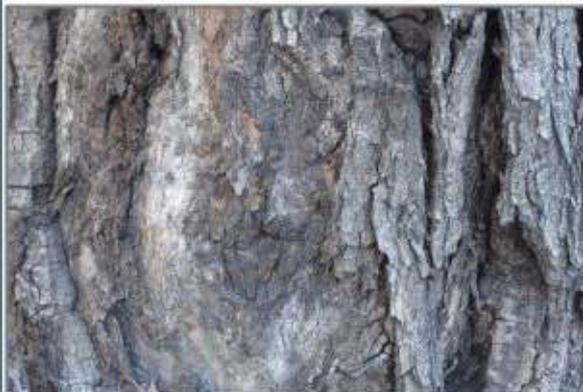
4.a Chanco concéntrico en la cruz

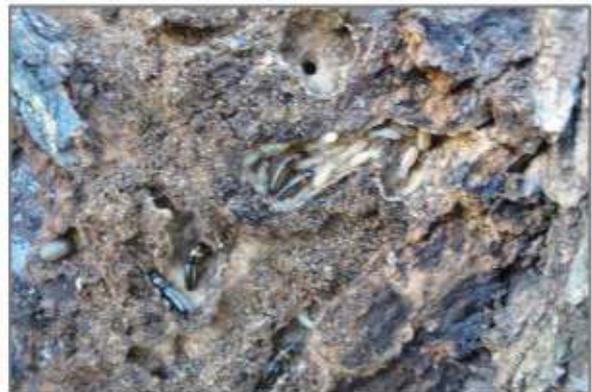
4.b Detalle de termitero en el tronco

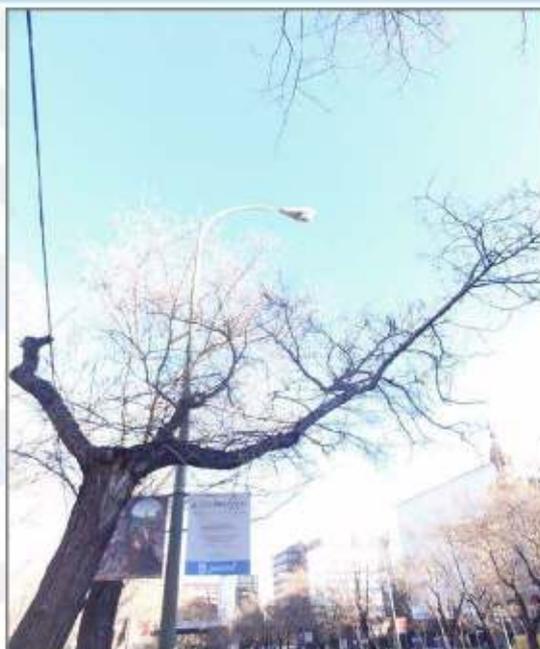
5. Vista general de la copa

Poco porte, regresión severa, pérdida de vitalidad, pudriciones muy graves en ramas principales y deficiente unión con fisura en la cruz. Rama principal seca. Ramaje seco de poco calibre.

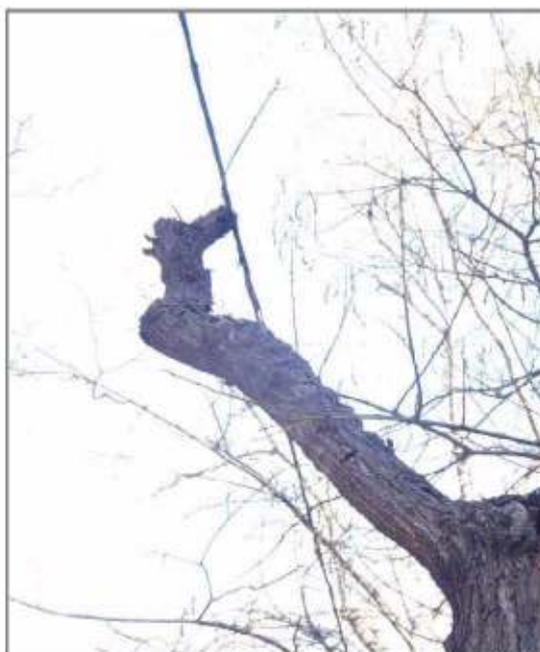
5.b Rama principal seca

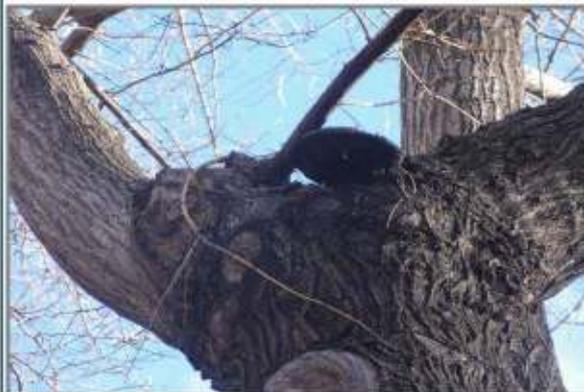
4.a Presencia de *Inonotus hispidus*

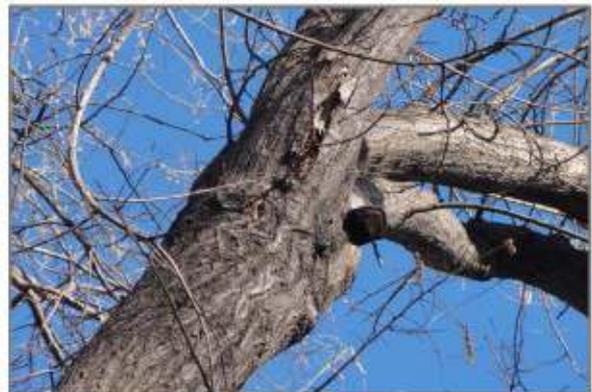
4.b Descortezado de rama e *Inonotus*

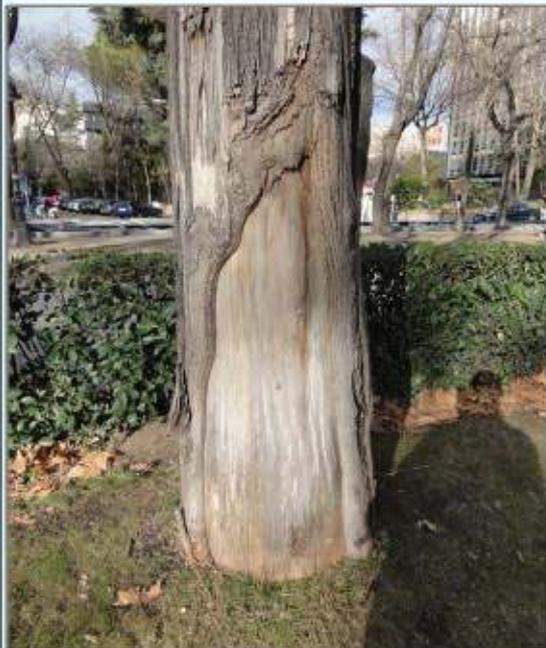
8. Madera vista en base-tronco

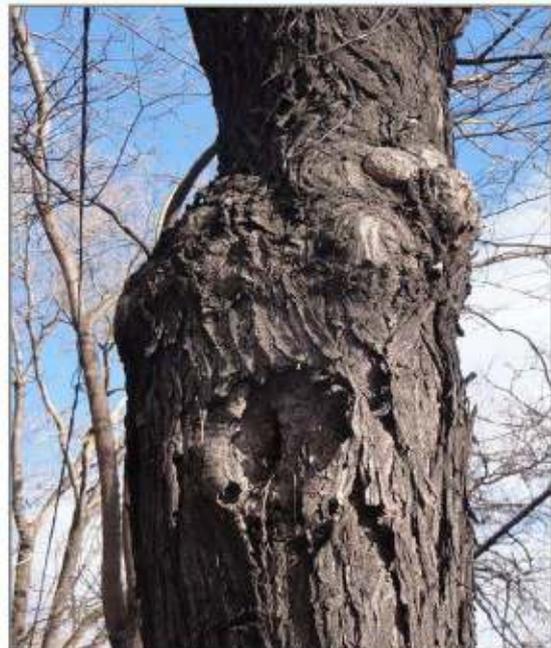
9. Cavidad en el tronco

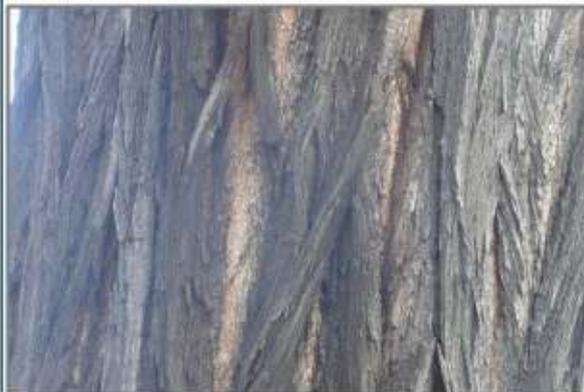
4.a Exudación en el tronco

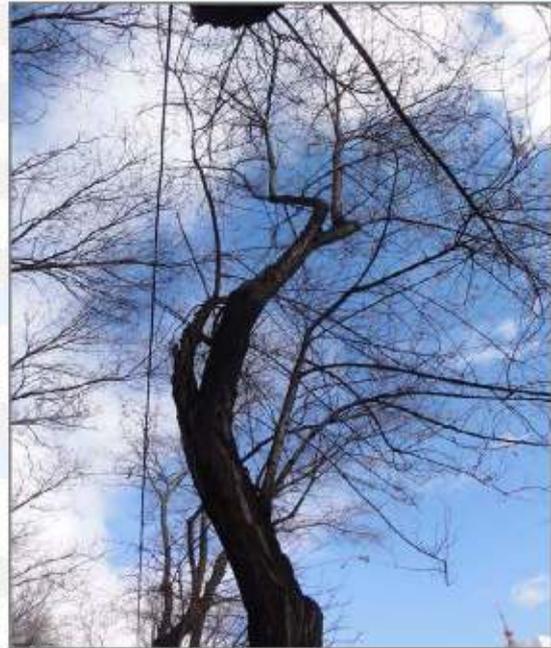
5. Vista general de la copa

Poco porte. Regresión moderada. Baja vitalidad. Muy deficiente anclaje en la cruz. Pudriciones graves con angulación y madera vista en ramas principales y ramaje seco de poco calibre.

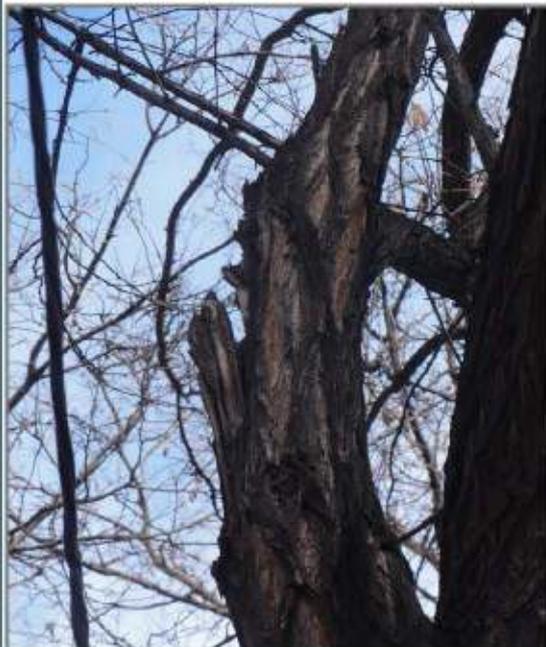
5.a Fractura en rama principal

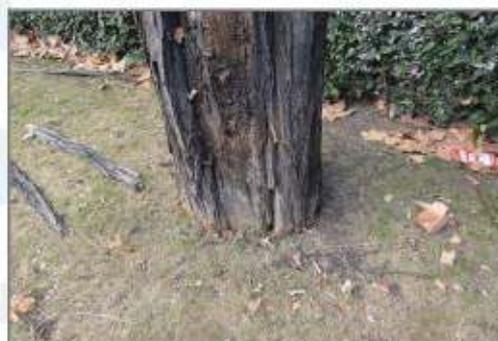
7. Vista general de la base

DAÑOS RAÍCES: No
