INFORME DE VALORACIÓN DE RIESGO DEL ARBOLADO

Castellana	OBJECTID:	721792
DISTRITO: 6. Tetuán	LOTE:	1
ESPECIE:	<i>Sophora japonica</i>	
DIANA:	Alta	█
V. GLOBAL VITALIDAD:	Baja	█
V. GLOBAL EMPUJE:	Bajo	█
ESTADO ESTRUCTURAL:	Malo	█
PROBABILIDAD VUELCO:	Alta	█
PROB. FRAC. TRONCO:	Muy alta	█
PROB. FRAC. RAMAS:	Muy alta	█

VALORACIÓN GLOBAL DEL RIESGO: Muy alto

PROPIUESTA DE ACTUACIÓN: Tala

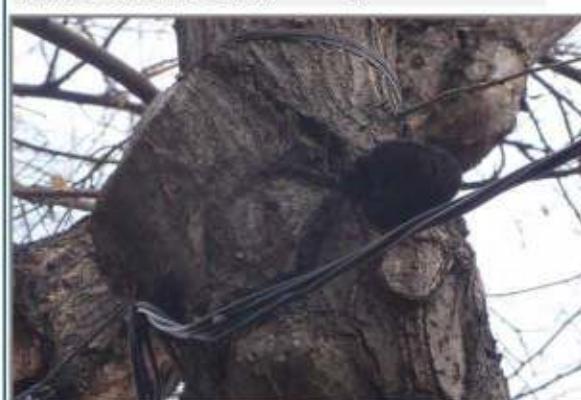
PLAGA	ENFERMEDAD
NOMBRE:	-
GRADO DE AFECCIÓN:	-
DAÑO ESTRUCTURAL:	-
CUERPOS FRUCTÍFEROS	
NOMBRE:	<i>Inonotus hispidus</i>
GRADO DE AFECCIÓN:	Leve
DAÑO ESTRUCTURAL:	Sí
NOMBRE:	
GRADO DE AFECCIÓN:	
DAÑO ESTRUCTURAL:

4.a Presencia de *Inonotus hispidus*

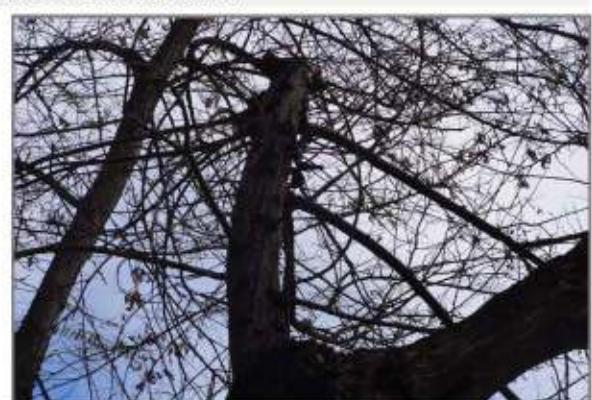
4.b Ramaje seco de poco calibre

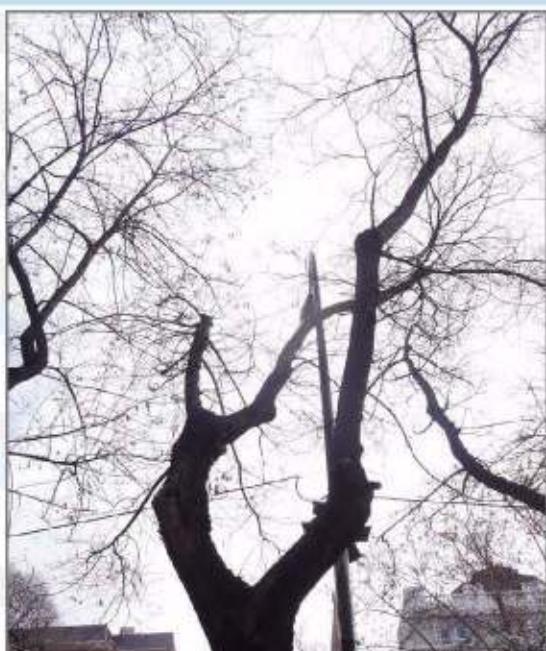
5. Vista general de la copa

PUDRICIONES EN COPA: Graves

Deficiente unión en la cruz.

Poco porte, regresión severa, baja vitalidad, presencia de Inonotus, pudriciones graves y angulación en ramas principales. Altos brazos de palanca y ahilamiento leve. Desequilibrio hacia calzada. Ramas secas de poco calibre.

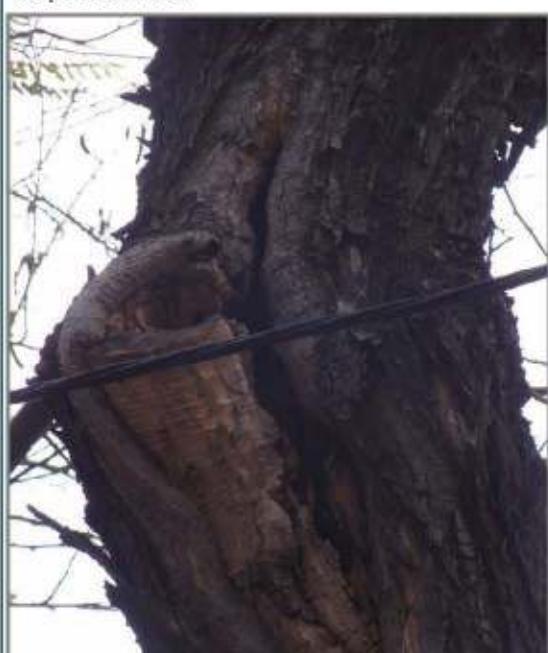
5.a Pudrición muy grave en rama principal

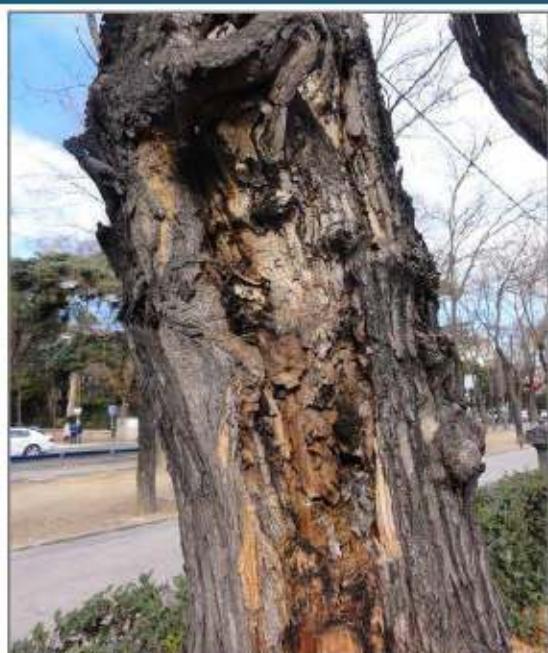
9. Pudrición en tronco

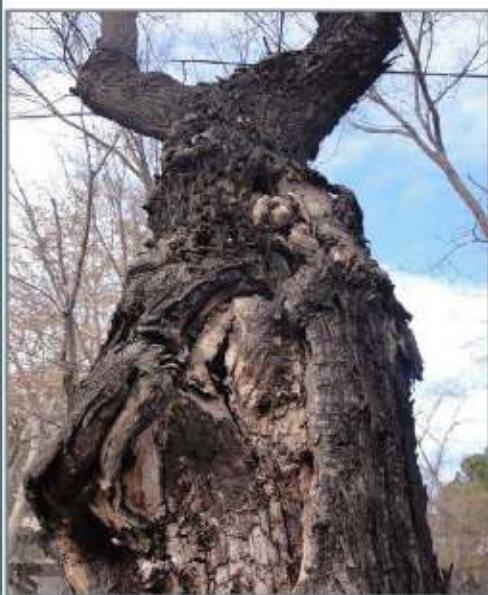
10. Pudrición muy grave en el tronco

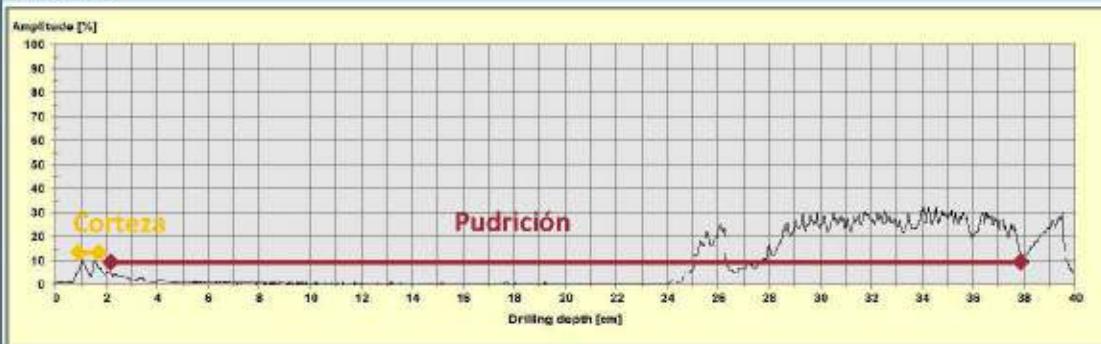
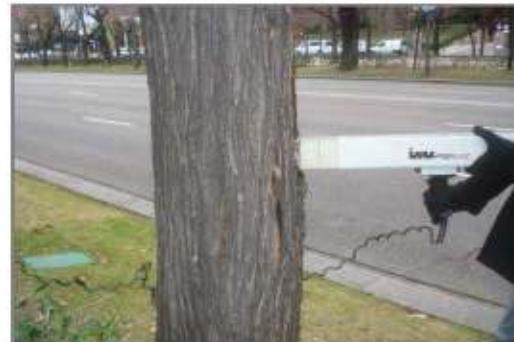
Toma 1. Testificación en tronco

Prueba realizada en el tronco, a 1,20 m de altura, sobre tejido de chancre y dirección Noroeste. Presenta amplísima zona de cavidad y pudrición interior. Últimos centímetros de pudrición incipiente.

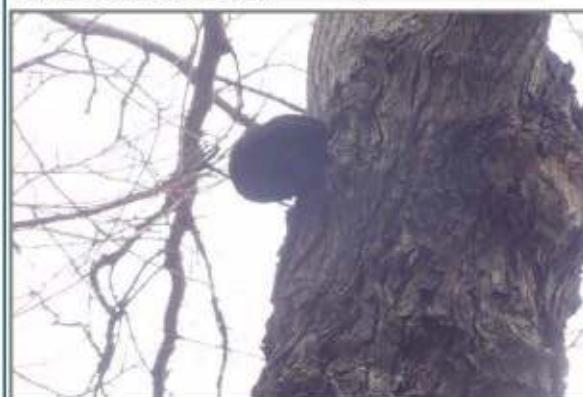
PLAGA	ENFERMEDAD
NOMBRE:	-
GRADO DE AFECCIÓN:	-
DAÑO ESTRUCTURAL:	-
CUERPOS FRUCTÍFEROS	
NOMBRE:	<i>Inonotus hispidus</i>
GRADO DE AFECCIÓN:	Grave
DAÑO ESTRUCTURAL:	Sí
NOMBRE:	
GRADO DE AFECCIÓN:	
DAÑO ESTRUCTURAL:

4.a *Inonotus hispidus* en el tronco

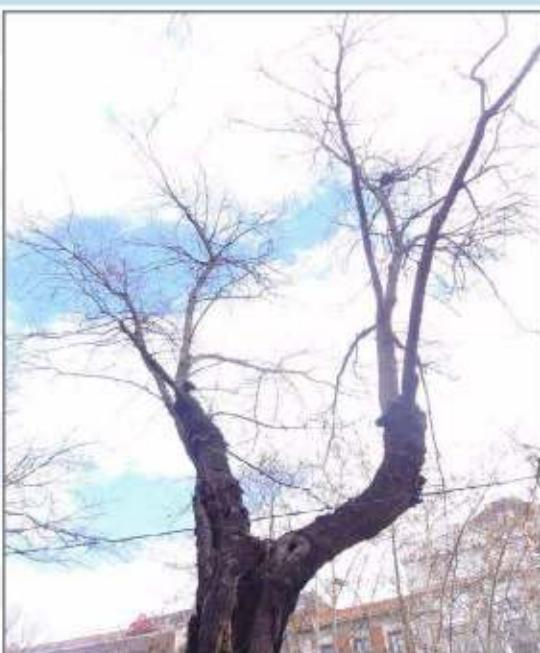
5. Vista general de la copa

PUDRICIONES EN COPA: Muy graves

ANGULACIONES CON PUDRICIÓN: Muy grave

Muy deficiente unión en la cruz.

Poco porte, regresión severa, baja vitalidad, pudriciones muy graves en ramas principales, deficiente unión en tronco, presencia de *Inonotus hispidus* y altos brazos de palanca. Ramaje seco de poco calibre.

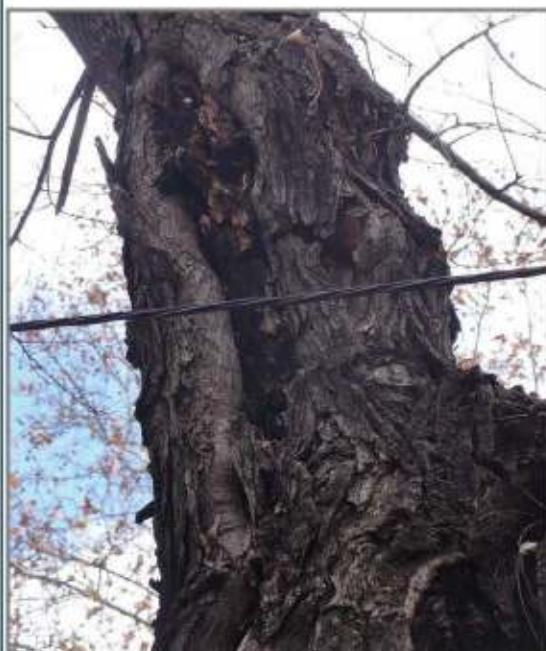
5.a Pudrición muy grave en rama principal

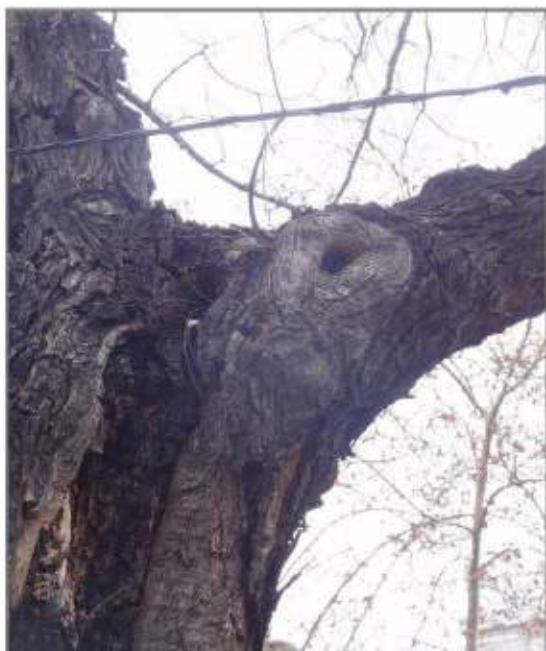
5.b Deficiente unión de ramas principales

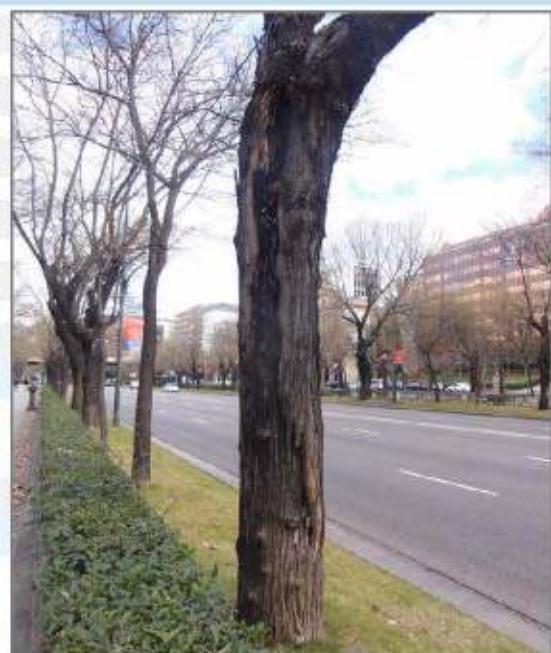
6. Vista general del tronco

Gran zona de madera muerta. Presencia de *Inonotus hispidus* en varios puntos. Deficiente unión con ramas principales. Necrosis cortical en gran zona.

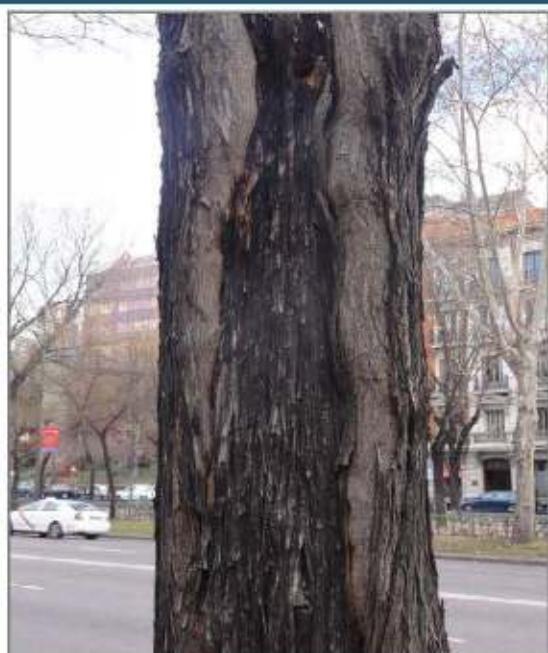
9. Necrosis del tronco

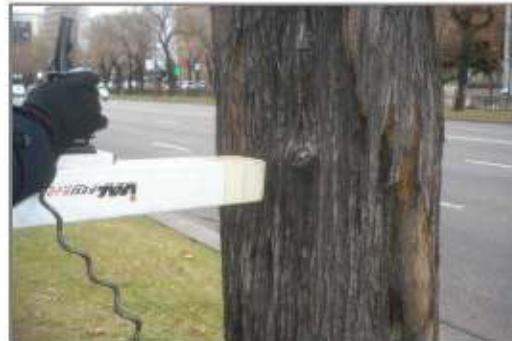
**Toma 1. Testificación en tronco****COMENTARIO:**

Prueba realizada en el tronco, a 1.20 m de altura, sobre tejido de chancro, y dirección Este. Presenta pobres paredes residuales con fallo de compartimentación y pudrición interna muy avanzada en 24 cm.

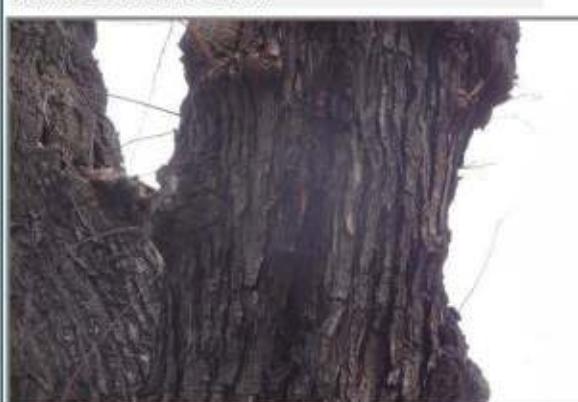
PLAGA	ENFERMEDAD
NOMBRE:	<i>Exudados no gomosos</i>
GRADO DE AFECCIÓN:	Copa
DAÑO ESTRUCTURAL:	Leve

4.a Exudación en rama principal

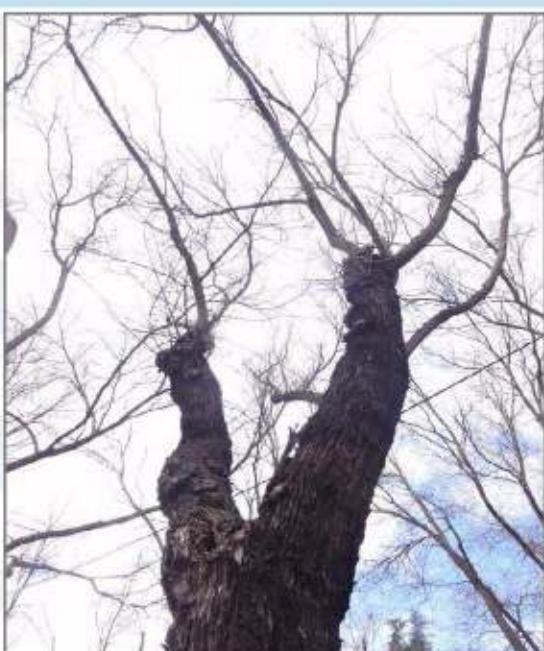
5. Vista general de la copa

PUDRICIONES EN COPA: Muy graves

ANGULACIONES CON PUDRICIÓN: Muy grave

Muy deficiente unión en cruz.

Poco porte. Regresión severa. Baja vitalidad. Pudriciones muy graves en la cruz. Muy deficiente unión con el tronco. Cavidades en ramas principales. Ramaje seco de medio calibre.

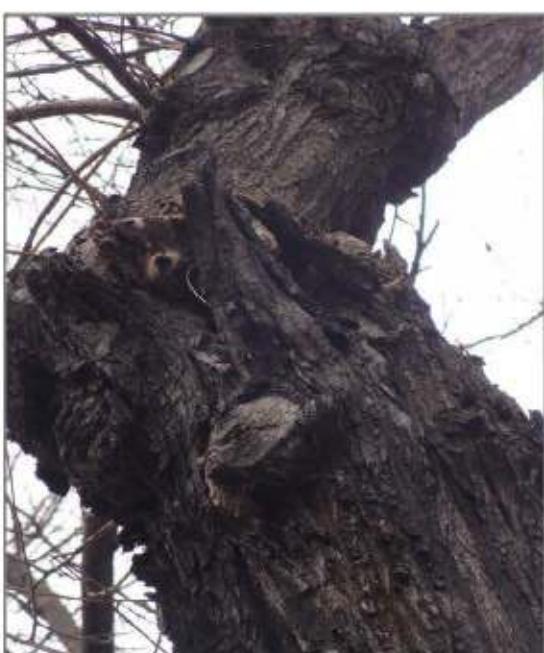
5.b Pudrición en rama principal

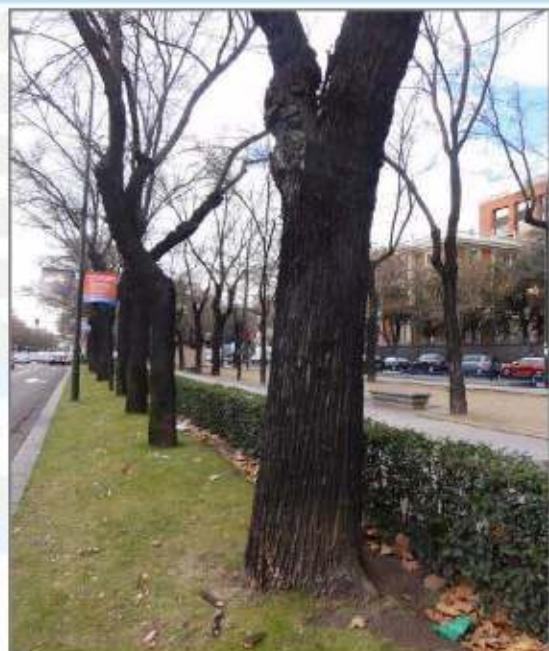
6. Vista general del tronco

Muy deficiente unión con ramas principales.

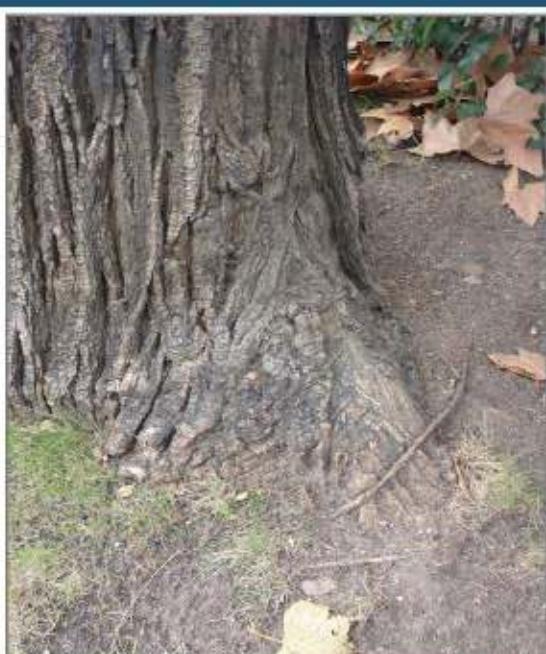
9. Raíces superficiales y presencia de contrafuerte

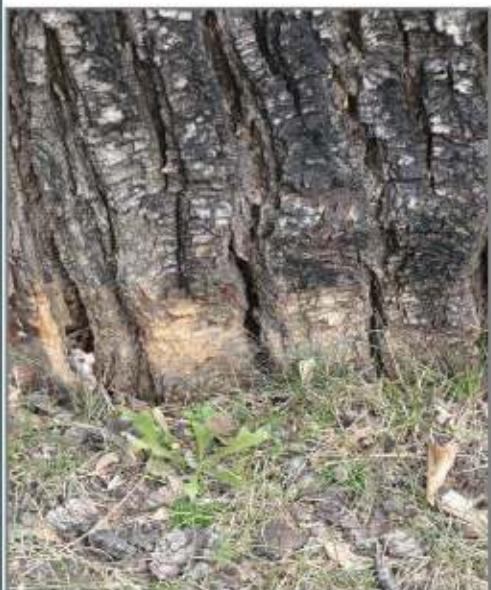
10. Descortezado en la base

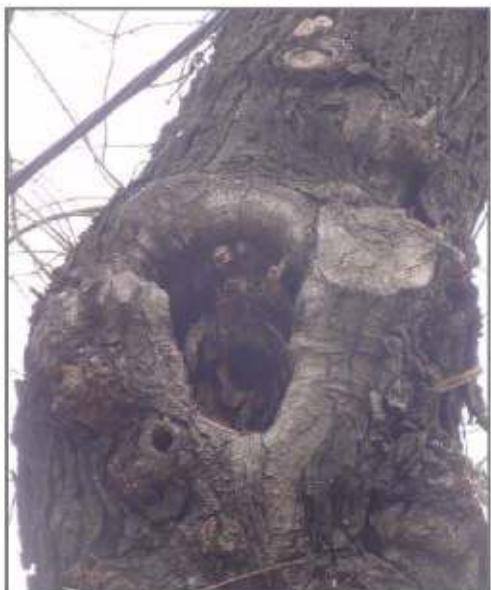
11. Cavidad en rama principal

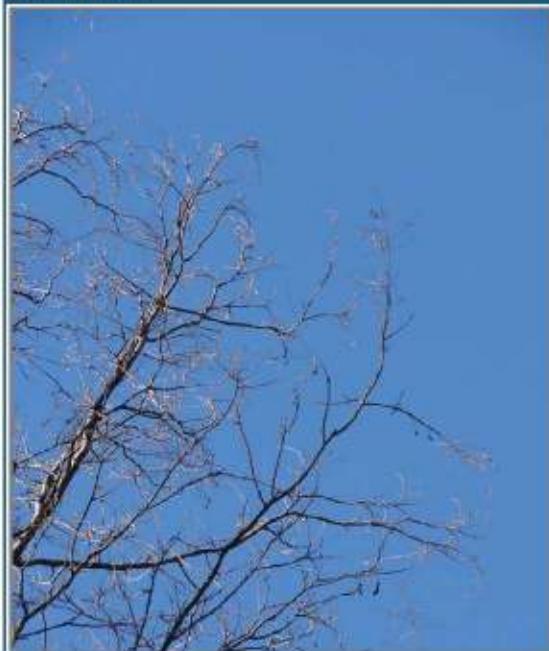
3. Detalle vitalidad del ejemplar

PRESENCIA DE COPA:	Alta
TRANSPARENCIA DE COPA:	Baja
REGRESIÓN DE COPA:	Incipiente
BROTES EPICÓRMICOS:	Sí, por podas y estrés
COLOR HOJAS:	
TAMAÑO HOJAS:	
CRECIMIENTOS ANUALES:	Pobres
CICATRIZACIÓN:	Normal
MADERA COMPENSACIÓN-REACCIÓN:	Normal
VALORACIÓN GLOBAL VITALIDAD:	Media-baja

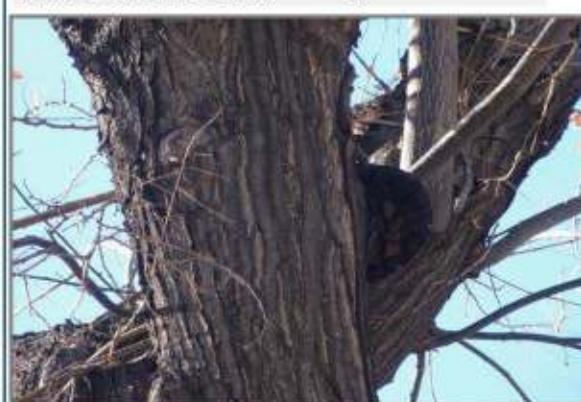
4.a *Inonotus hispidus* en copa

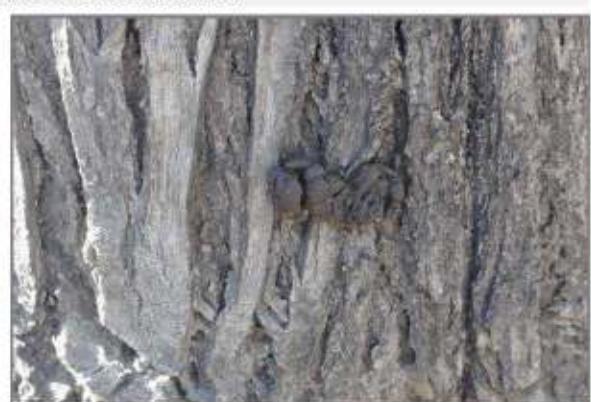
4.b Restos de *Inonotus* en tronco

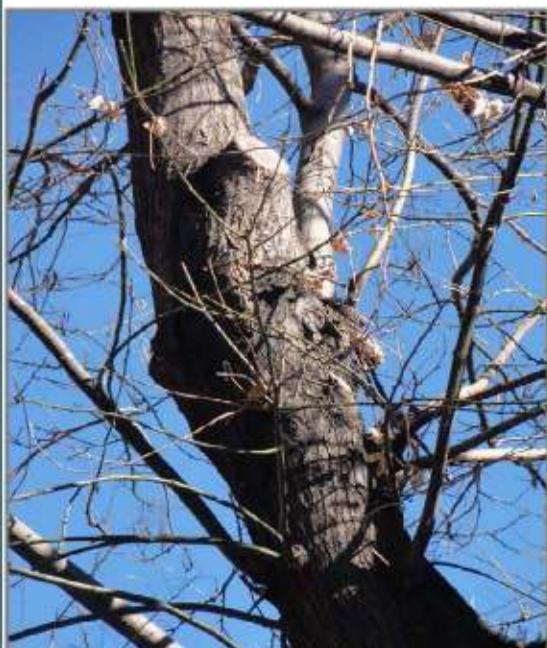
5.a Brotación de emergencia

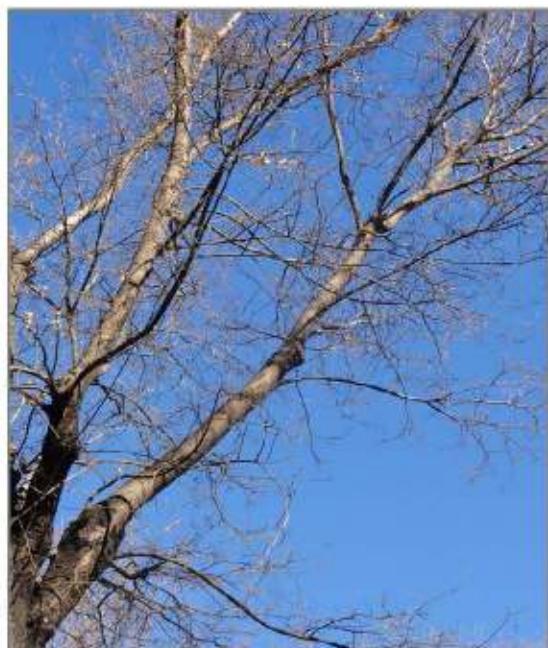
Poco porte. Regresión incipiente. *Inonotus hispidus* en varios puntos. Pudriciones severas en ramas principales. Desequilibrio hacia el paseo. Alto brazo de palanca. Ramaje seco de poco calibre.

5.b Brazos de palanca

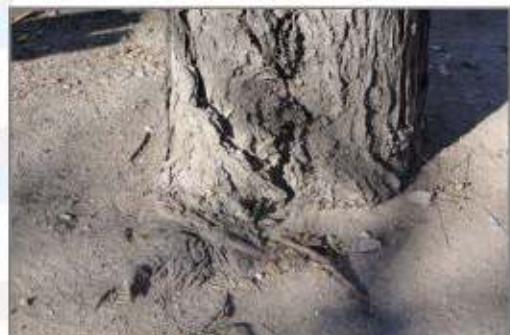
7. Vista general de la base

RAÍCES SUPERFICIALES: Sí, hasta 1 m del cuello

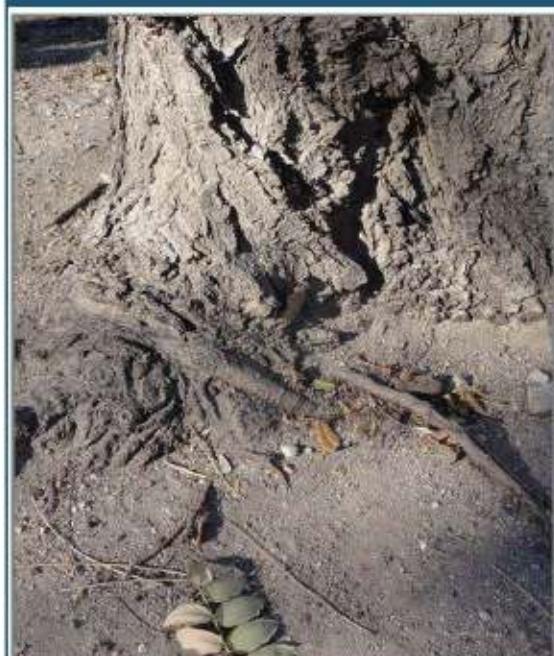
8. Raíz estrangulante y superficial

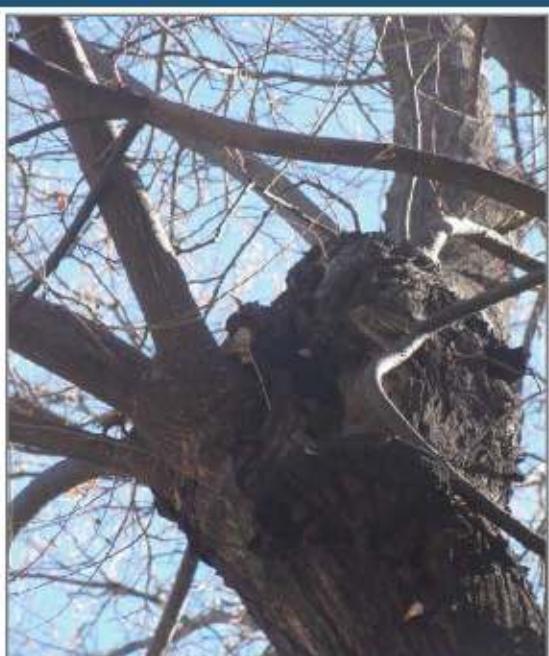
9. Inonotus en ramas secundarias

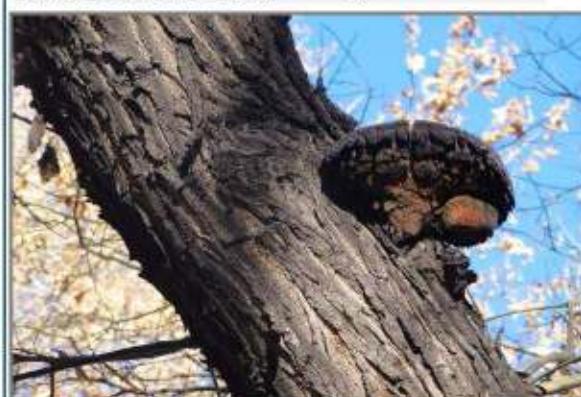
4.a Inonotus en ramas principales

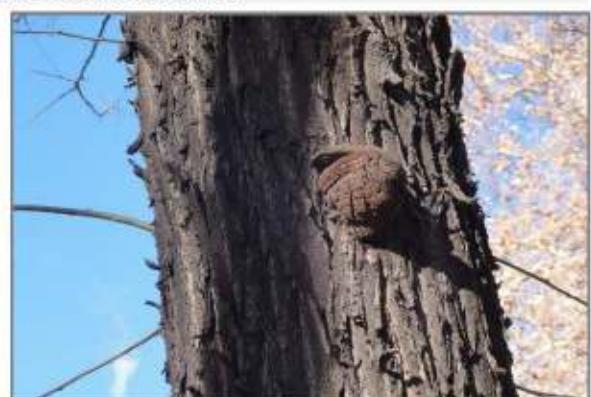
4.b Presencia de Inonotus en tronco

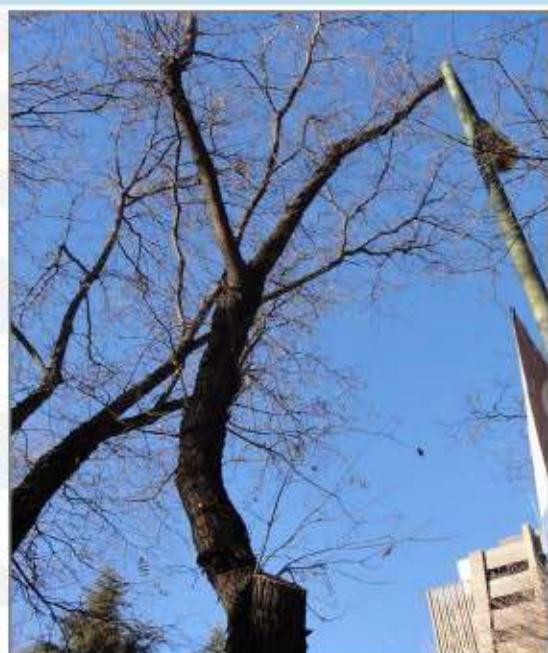
5. Vista general de la copa

De poco porte. Regresión severa. Pudriciones severas en ramas principales. Pérdida de alguna de gran calibre. Deficiente unión en la cruz. Terciados altos sin consolidar y fructificación de *Inonotus hispidus* en varios puntos.

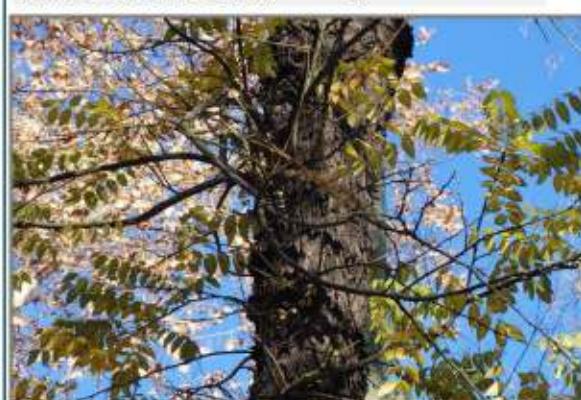
4.a Tamaño y coloración foliar

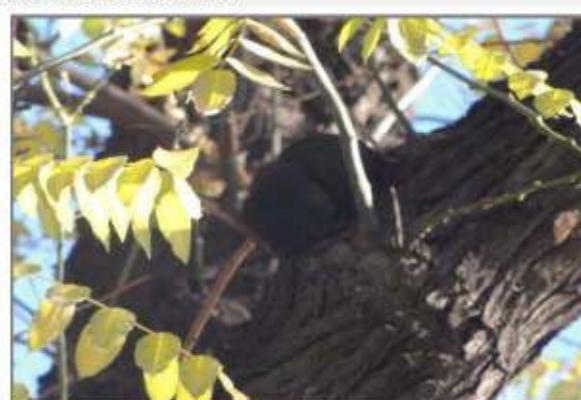
4.b Presencia de *Inonotus hispidus*

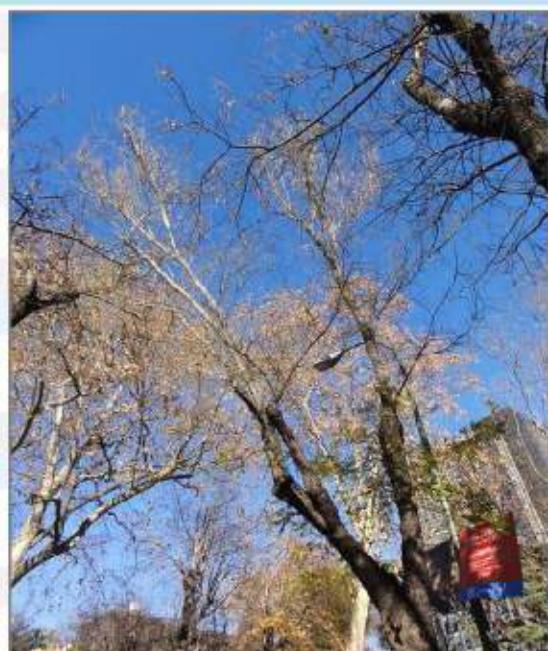
5. Vista general de la copa

De poco porte. Regresión severa. Baja vitalidad. Rama seca de calibre importante. Pudriciones moderadas en ramas principales y deficiente unión en la cruz. Alto brazo palanca sobre la calzada. Presencia de *Inonotus hispidus* en rama principal. Ramaje seco de poco calibre.

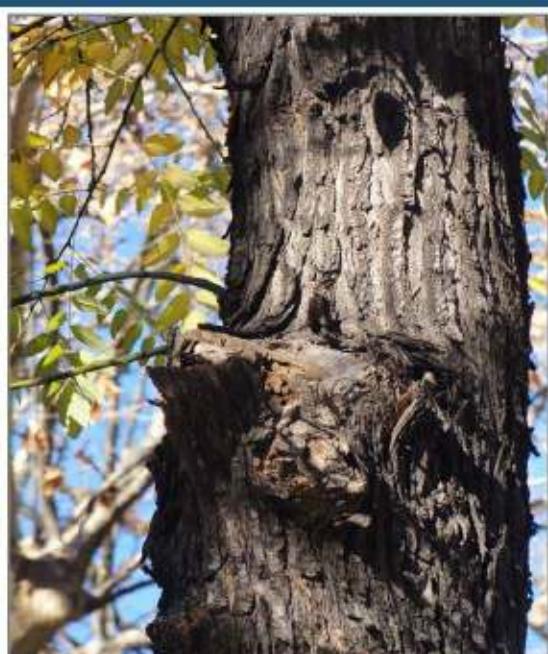
9. Pérdida de rama principal

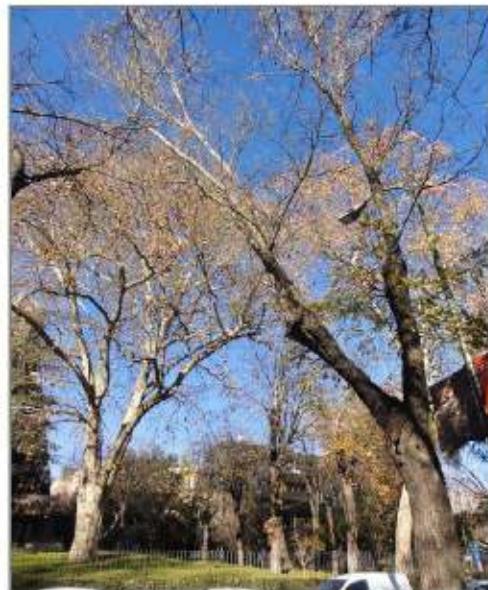
10. Brazo de palanca sobre la calzada

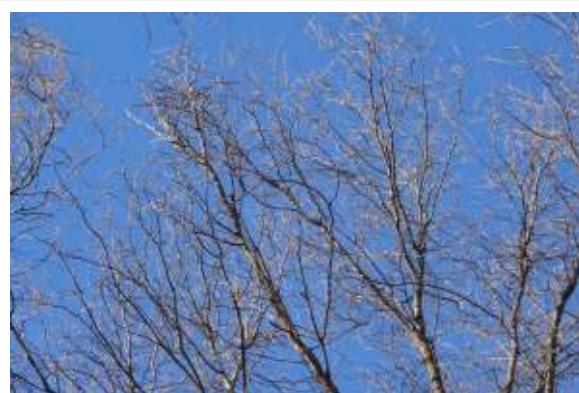
4.b ramaje seco de poco calibre

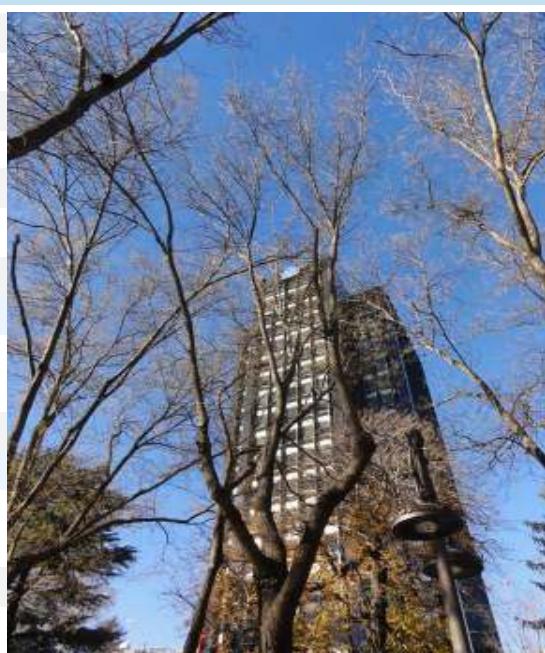
5. Vista general de la copa

Pudriciones graves.

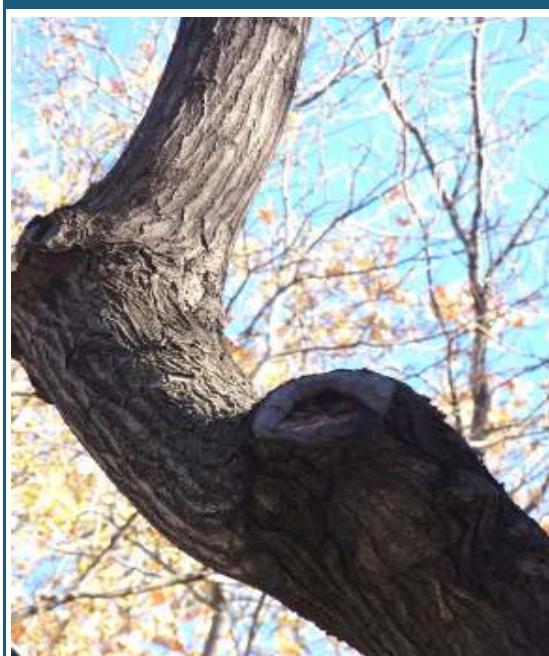
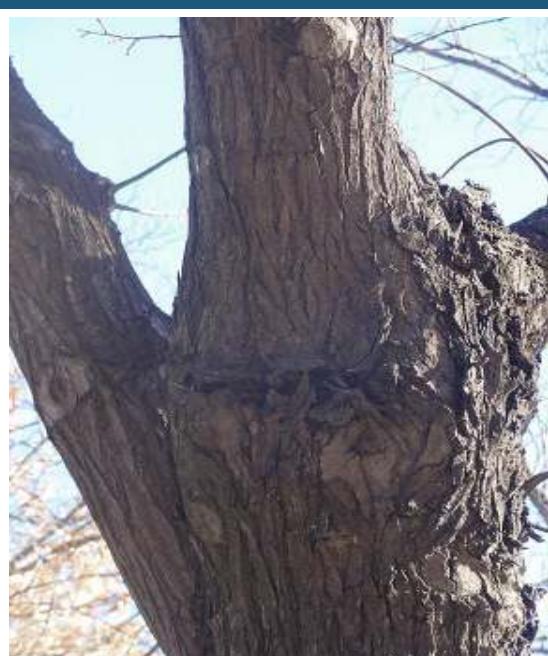
Poco porte. Regresión moderada. Pudriciones graves en ramas principales y con cavidades. Deficiente unión en tronco. Angulación grave en alguna de ellas.

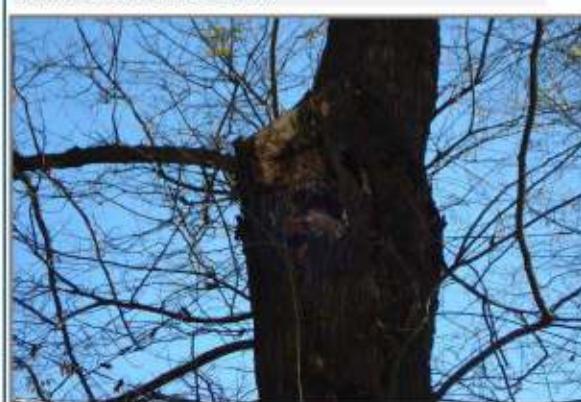
4.a Cavidad y pudrición en tronco

Copa desestructurada, desequilibrada, refaldada por eliminación de horquilla dejando herida con cavidad y pudrición.

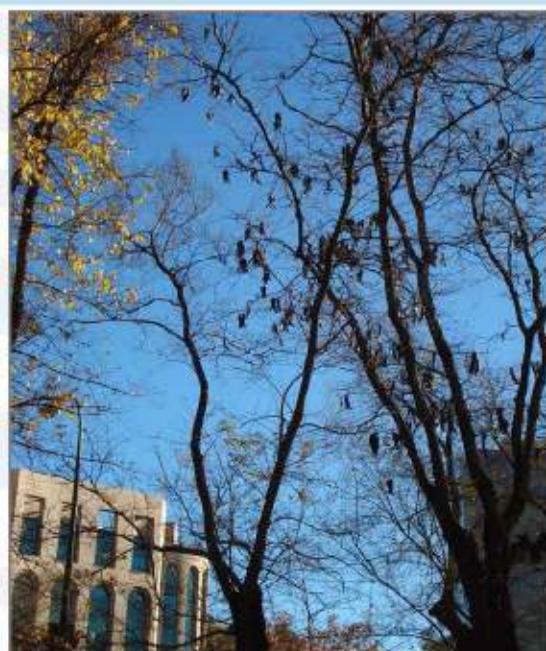
5.b Emisión de brotes epicórmicos

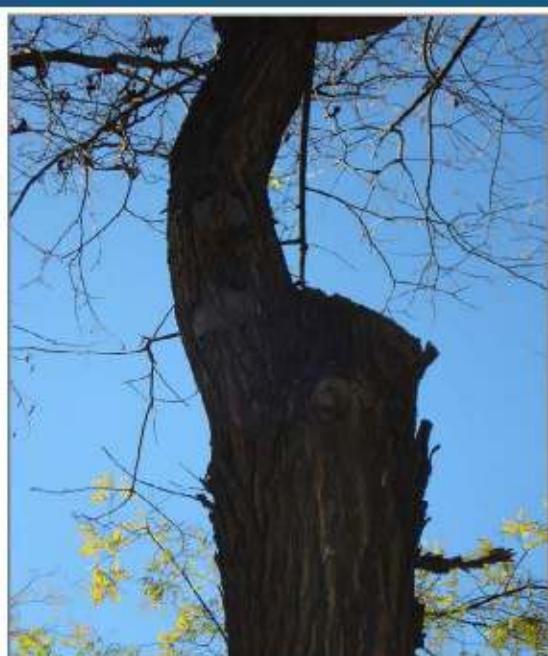
9. Eliminación de horquilla

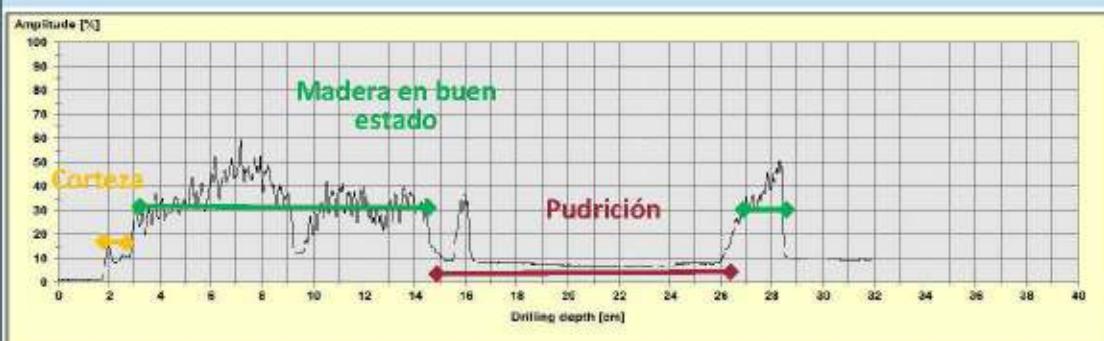
Toma 1. Testificación en tronco

Toma realizada en el tronco, a una altura de 4 m y en dirección oeste. En el resistograma obtenido se aprecia pudrición que ocupa 12 cm de espesor de la línea testificada. El resto de la madera se encuentra en buen estado.

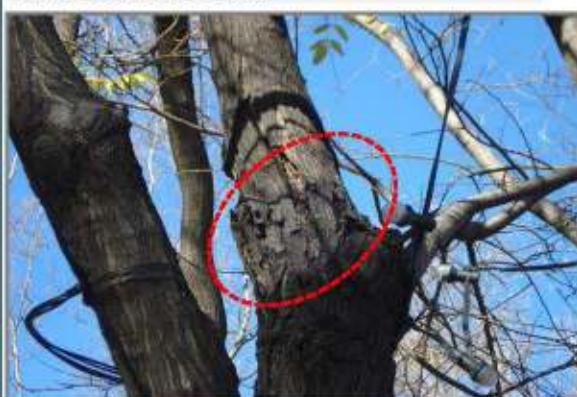
4.a Cancro duro

Copa estructurada y dominada provocandole desequilibrio. Presenta el 70% seco al estar una de las dos primarias afectada por cancro duro.

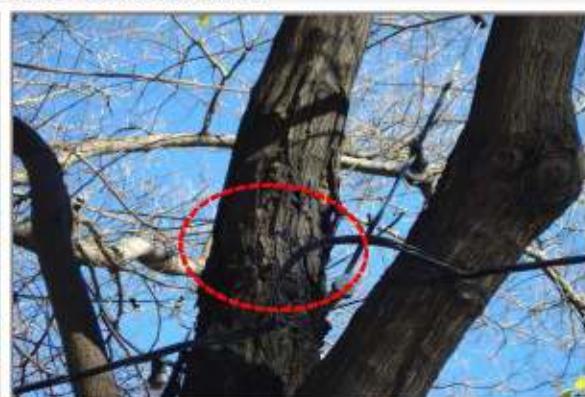
4.b Cancro duro

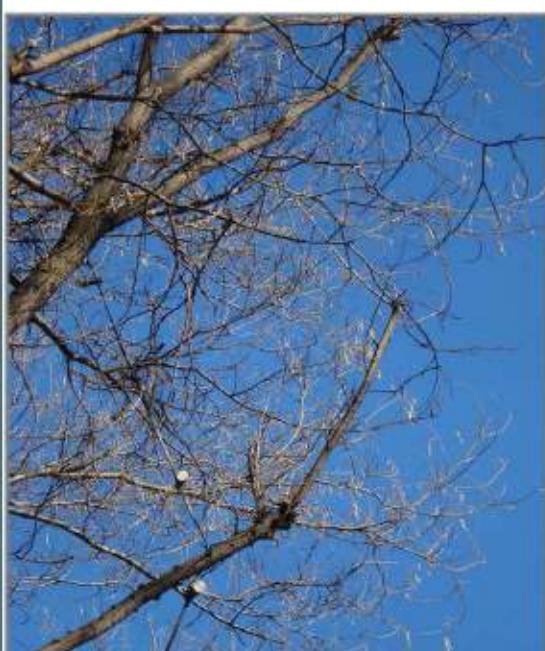
5.a 70% copa seca

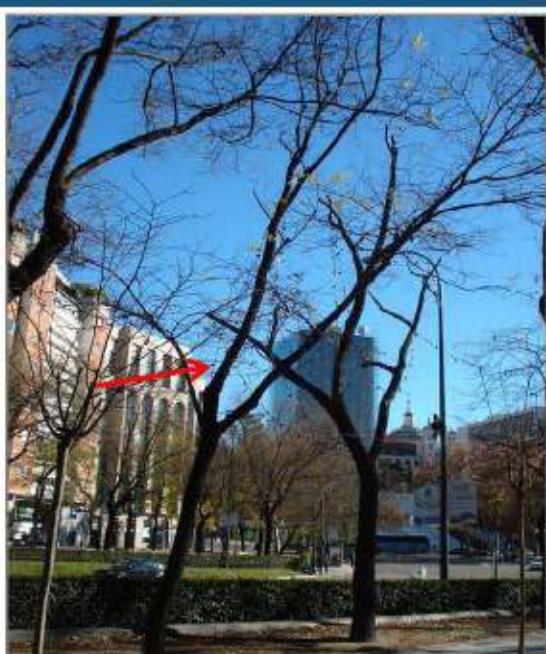
Ejemplar joven desvitalizado en regresión severa e irreversible, con graves defectos estructurales en copa con riesgo muy alto de fractura de ramas secas de gran diámetro sobre diana alta no siendo recuperable mediante labores de poda.

9. Rama principal seca

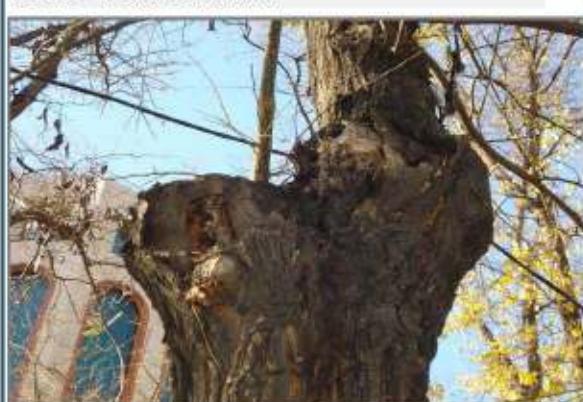
4.a Herida con madera vista en cruz

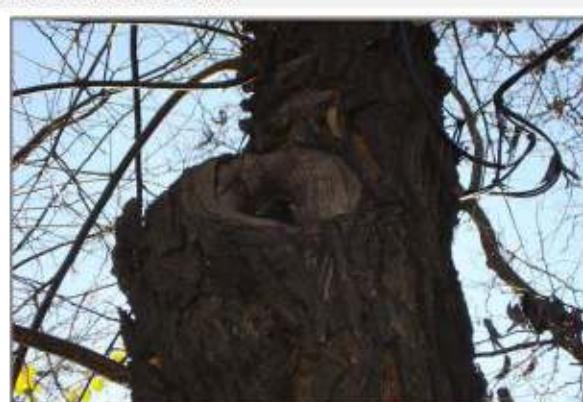
4.b Cavidad y pudrición en base de primaria

Copa muy desestructurada y muy desequilibrada sobre calzada, refaldada y escasa. Con presencia de cavidades y pudriciones asociadas a heridas ocasionadas por antiguas podas que afectan a su estabilidad.

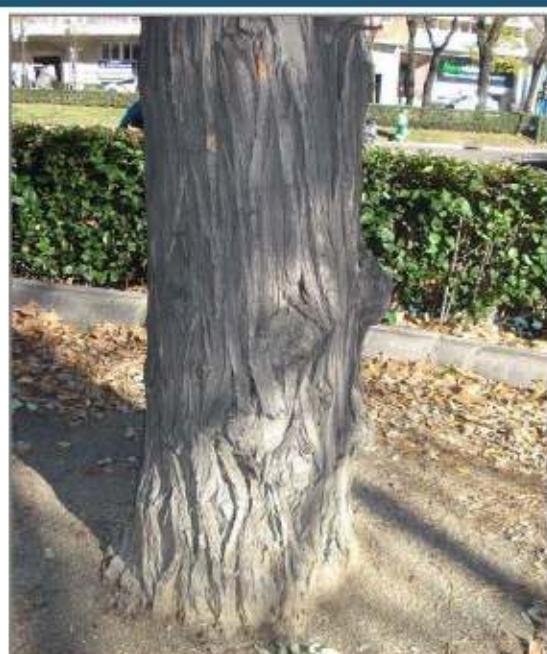
9. Crecimientos meristemáticos

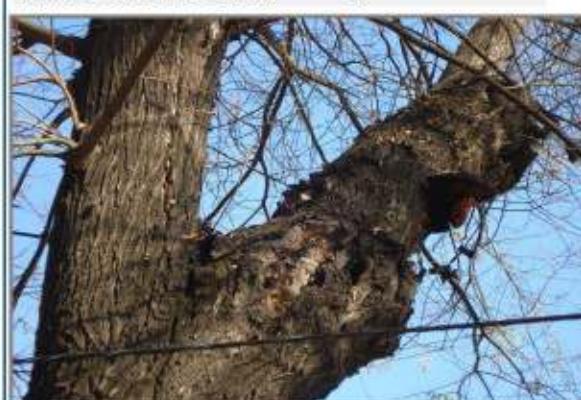
4.a Cavidad y pudrición en rama principal

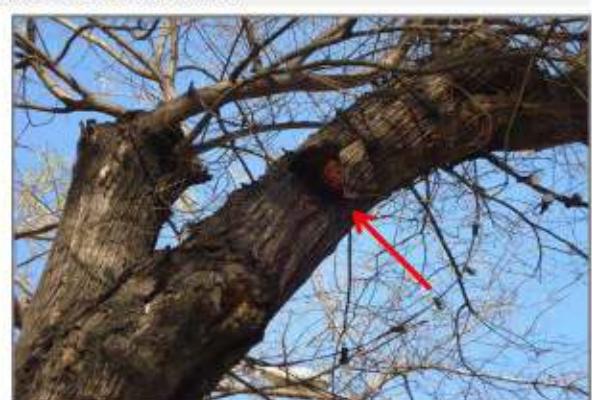
4.b Carpóforo de *Inonotus hispidus*

Copa desestructurada y muy desequilibrada hacia calzada, elevado brazo de palanca con deficiente anclaje por existencia de cavidad y pudrición con cuerpos fructíferos de *Inonotus hispidus*.

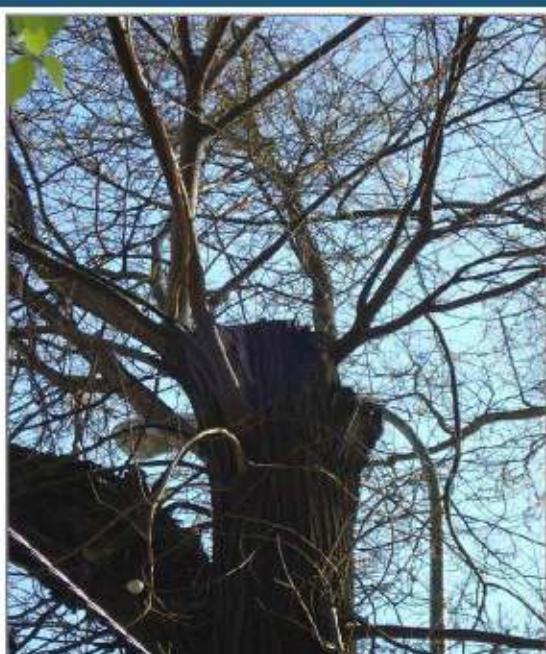
9. Emisión de brotes epicórmicos

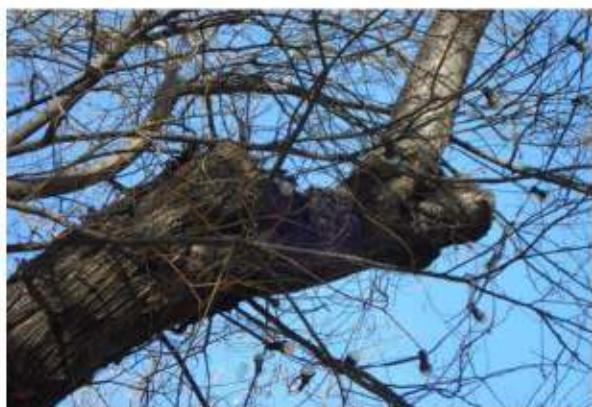
11. Detalle de terciado no consolidado

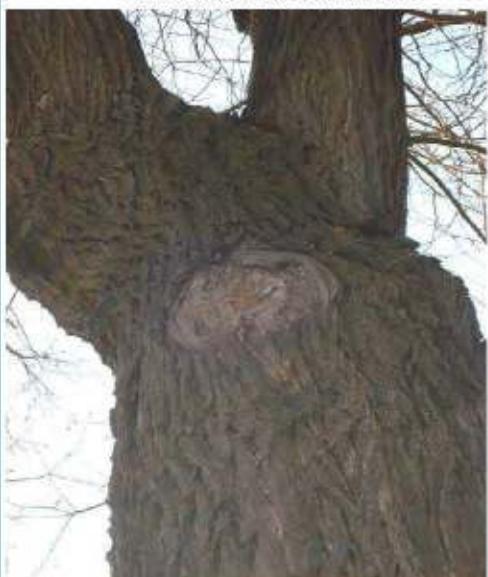
12. Antigua herida de poda

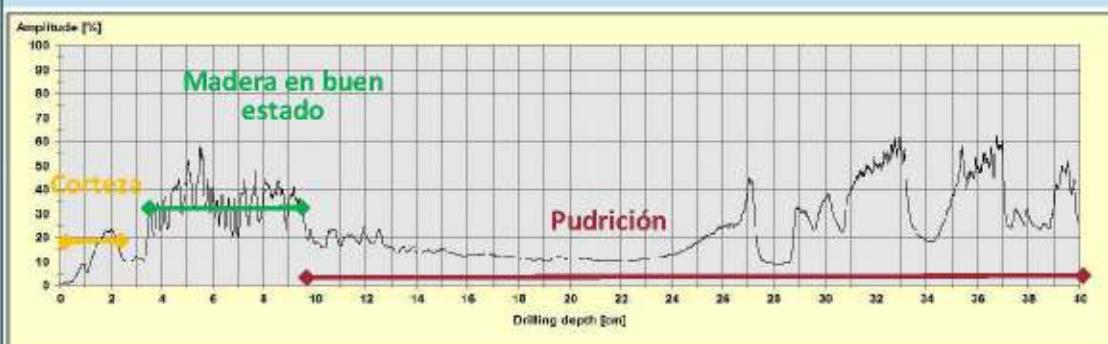
Toma 1. Testificación en rama principal

Toma realizada en rama principal, a una altura de 4,5 m y en dirección sur. En el resistograma obtenido se aprecia pudrición que ocupa 30 cm de espesor de la línea testificada. El resto de la madera se encuentra en buen estado.

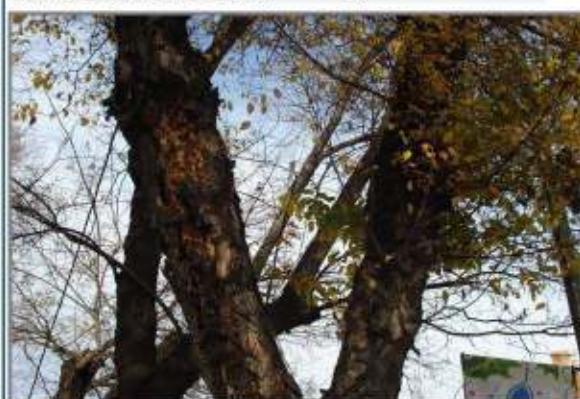
4.a Pudriciones en ramas principales

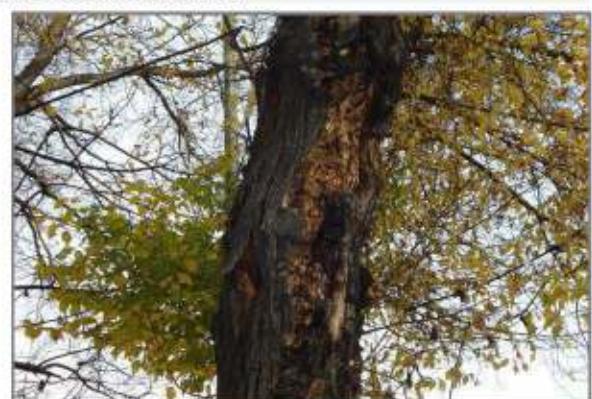
4.b Detalle de rama principal

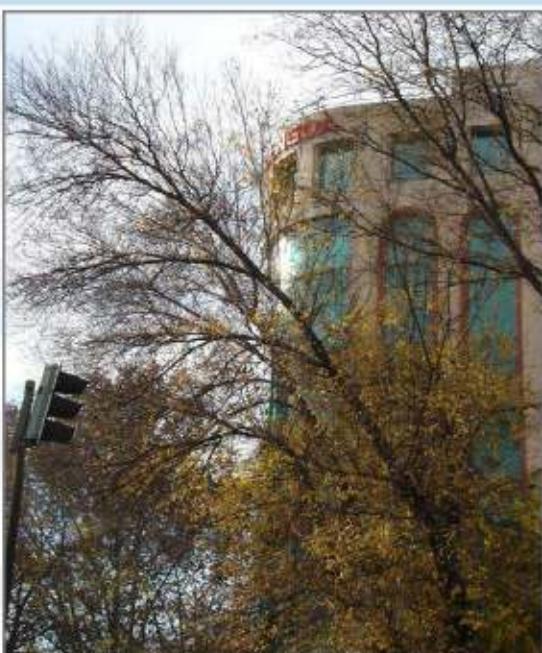
5. Vista general de la copa

Copa de grandes dimensiones, estructurada y muy desequilibrada hacia paso de peatones al estar dominada por ejemplar contiguo. Presencia de cavidades, pudriciones y cuerpo fructífero de *Inonotus hispidus* de carácter muy grave y largos brazos de palanca. Síntomas de galeruca en el follaje.

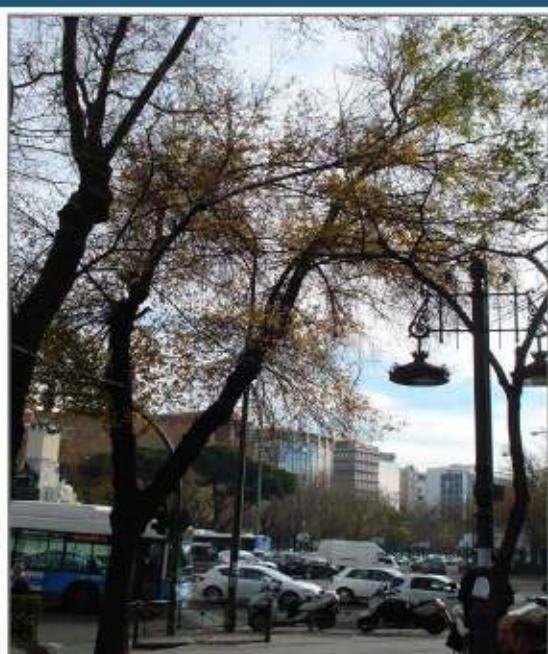
9. Copia dominada

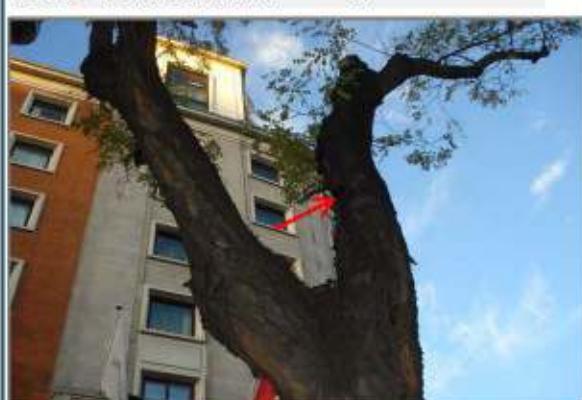
4.a Carpóforo de *Inonotus hispidus*

Recientemente acortada lo que impide valorar adecuadamente su vitalidad. Copia estructurada y equilibrada que presenta cavidad, pudrición y cancro con carpóforo de *Inonotus hispidus*.

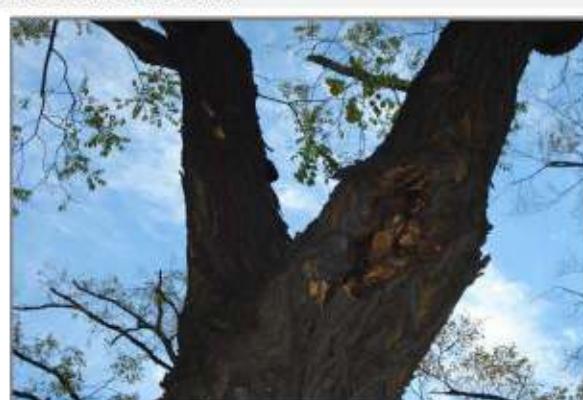
4.b Cavidad y pudrición en rama principal

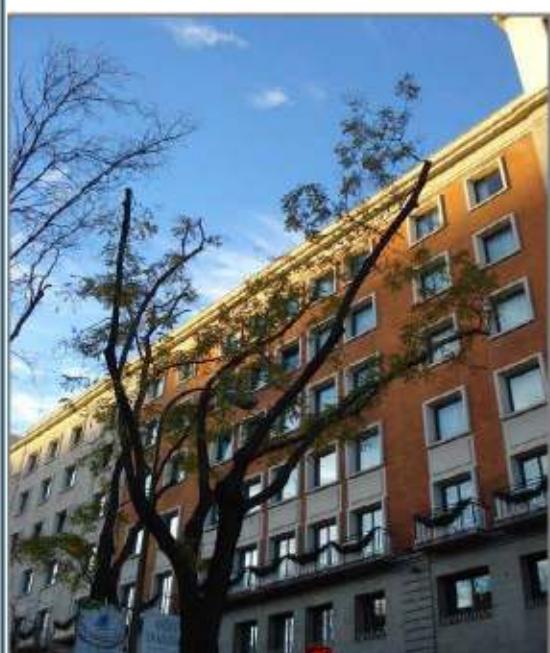
5.a Copa rebajada

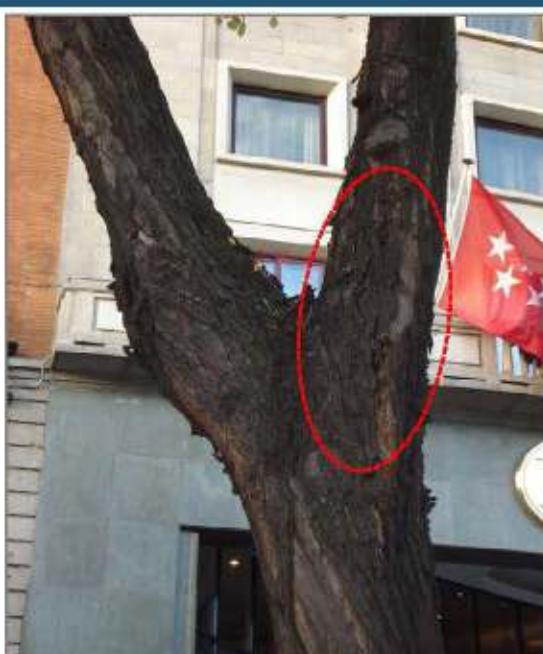
9. Cancro en rama, cruz y tronco

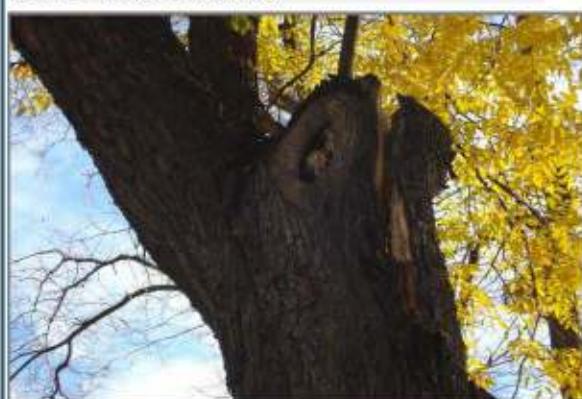
4.a Cavidad, pudrición y grieta

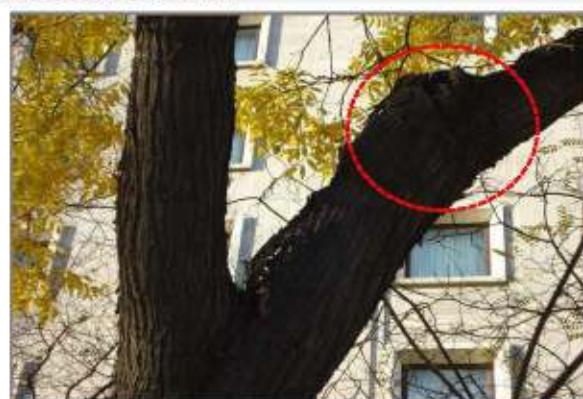
4.b Cavidad y pudrición en rama principal

Existencia de dos primarias con terciados no consolidados el 50% por cavidad y pudrición. Eliminación de una tercera dejando herida con cavidad y pudrición y, recientemente una cuarta rama principal fracturada dejando herida con madera vista y grieta.
