INFORME DE VALORACIÓN DE RIESGO DEL ARBOLADO

Castellana	OBJECTID:	721792
DISTRITO: 6. Tetuán	LOTE:	1
ESPECIE:	<i>Sophora japonica</i>	
DIANA:	Alta	█
V. GLOBAL VITALIDAD:	Baja	█
V. GLOBAL EMPUJE:	Bajo	█
ESTADO ESTRUCTURAL:	Malo	█
PROBABILIDAD VUELCO:	Alta	█
PROB. FRAC. TRONCO:	Muy alta	█
PROB. FRAC. RAMAS:	Muy alta	█

VALORACIÓN GLOBAL DEL RIESGO: Muy alto

PROPIUESTA DE ACTUACIÓN: Tala

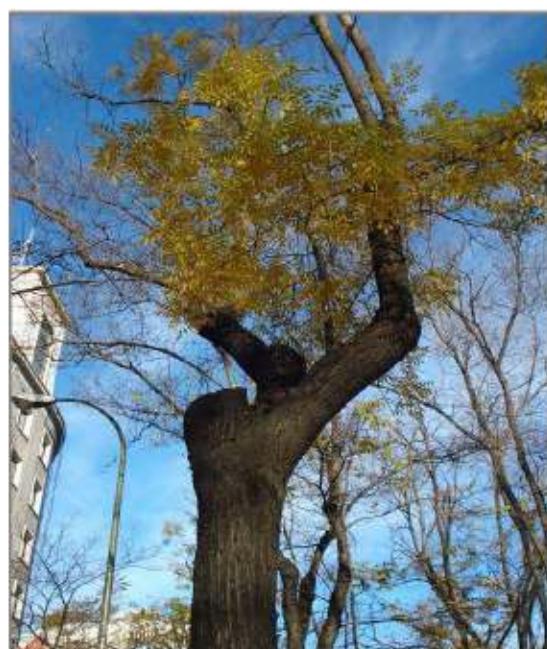
5.b Eliminación de rama principal

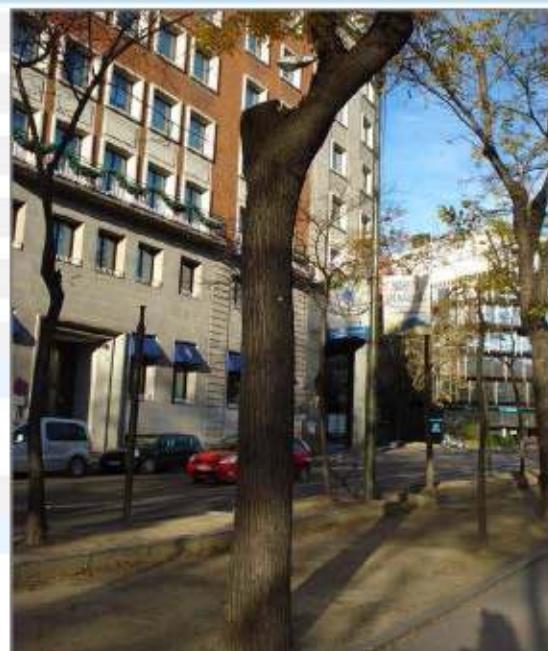
6. Vista general del tronco

Existencia de cavidad con pudrición en la cruz por antigua eliminación de primaria y grieta por fractura de otra rama principal.

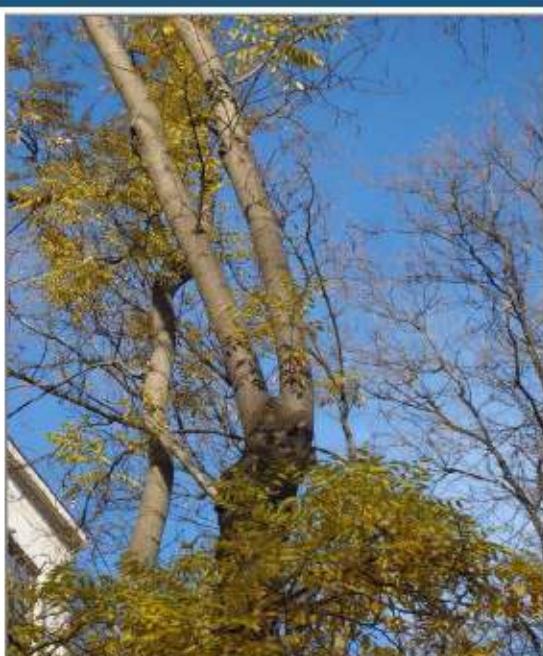
9. Transparencia en copa alta

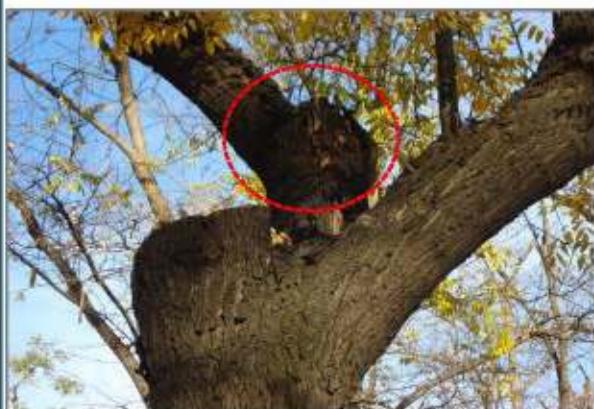
10. Cavidad y pudrición en rama principal

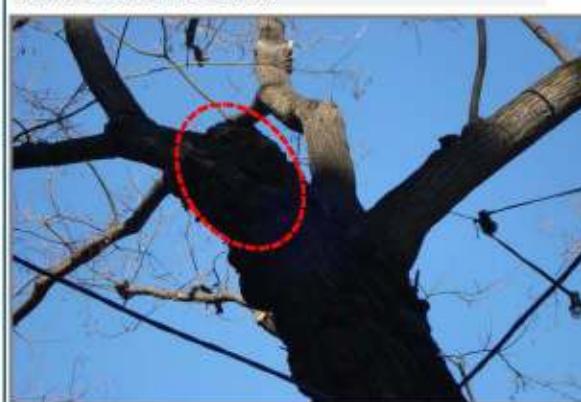
4.a Cavidad y pudrición en el área de terciado

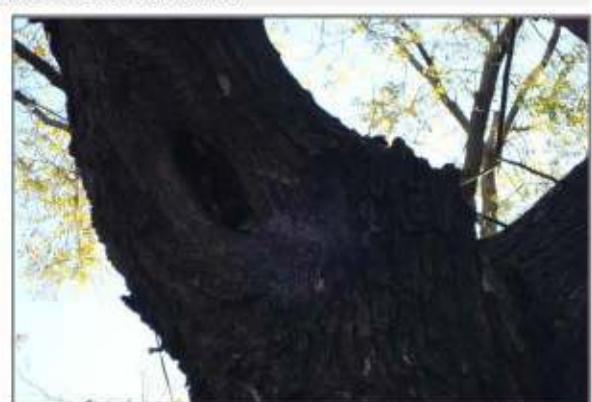
4.b Cavidad y pudrición en base de primaria

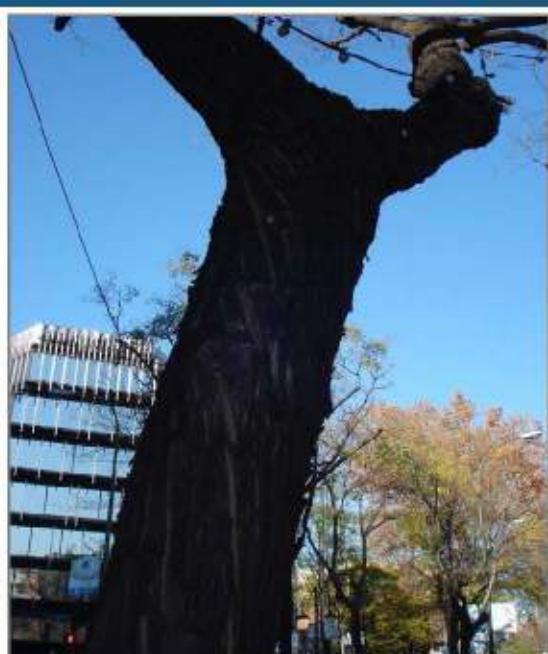
9. Torsión en la parte superior del tronco

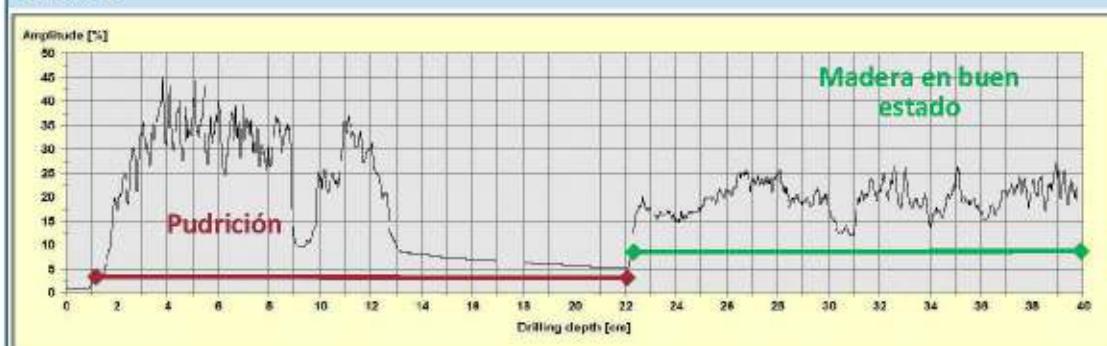
Toma 1. Testificación en base

Toma realizada en la base, a una altura de 0,30 m y en dirección norte. En el resistograma obtenido se aprecia distintos estados de pudrición que ocupa 21 cm de espesor de la línea testificada. El resto de la madera se encuentra en buen estado.

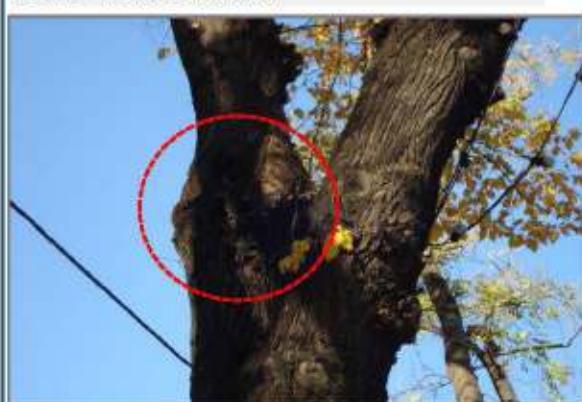
4.a Cavidad y pudrición en base de primaria 1

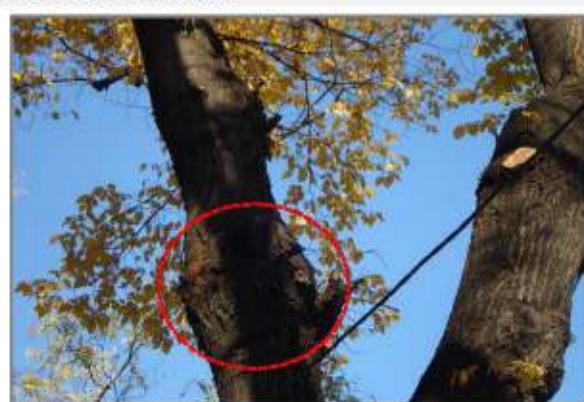
4.b Cavidad y pudrición en primaria 1

Recientemente acortada y equilibrada, lo que impide valorar adecuadamente su vitalidad. Copia estructurada y equilibrada por la poda realizada. Presenta cavidades y pudriciones de carácter muy grave en el 50% de la misma afectando a su estabilidad.

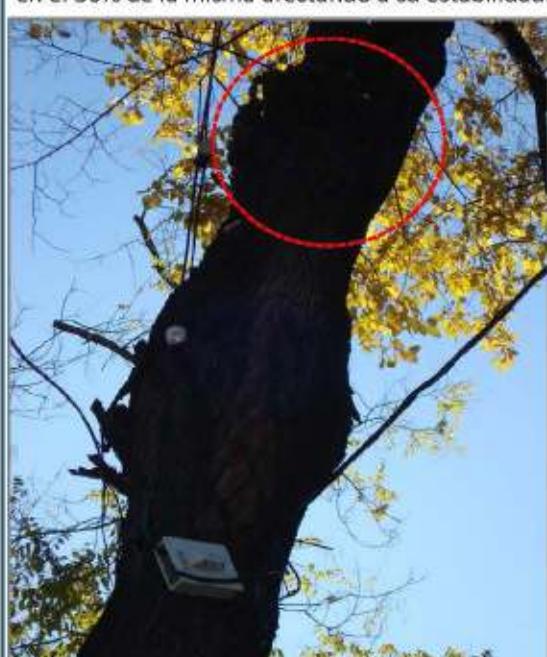
5.a Terciado no consolidado

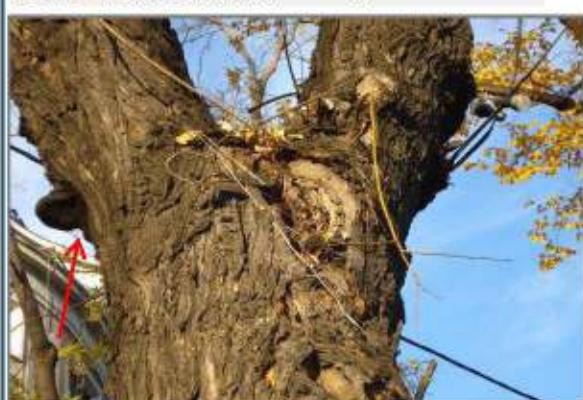
4.a Cavidad y pudrición en cruz y carpóforo

Recientemente acortada a calzada, lo que impide valorar adecuadamente su vitalidad. Copa estructurada y desequilibrada por la poda realizada. Presenta cavidades y pudriciones de carácter severo y carpóforo de *Inonotus hispidus*.

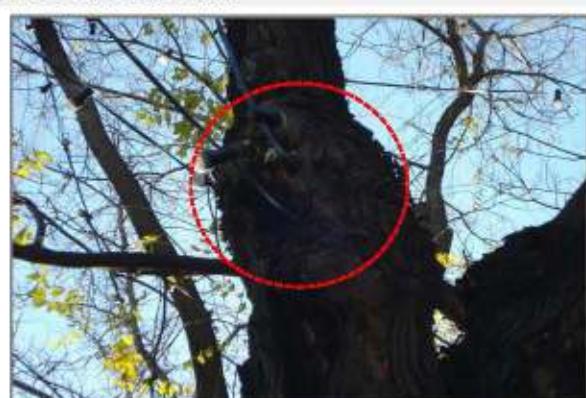
4.b Cavidad y pudrición en rama principal

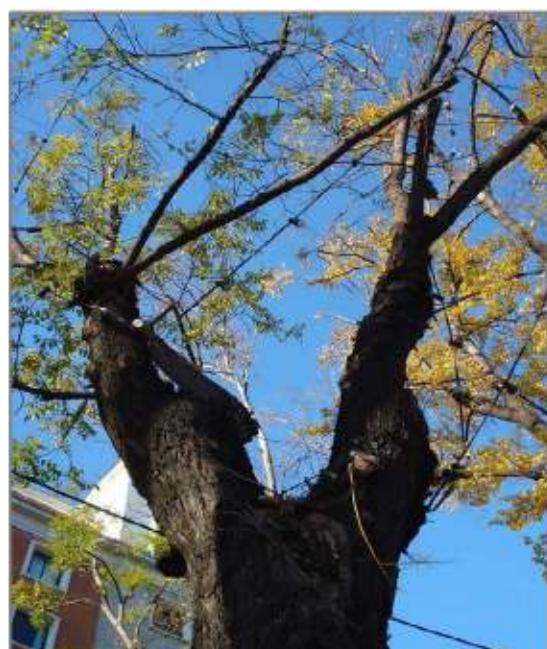
5.b Terciados no consolidados

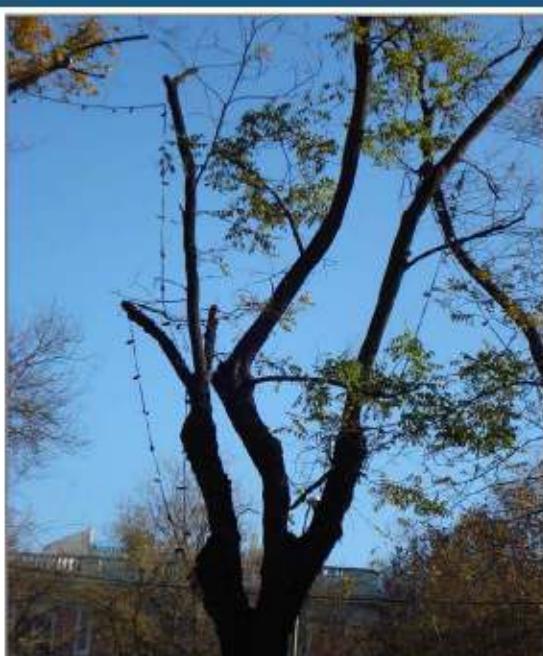
Ejemplar que presenta reciente acortamiento de ramas hacia calzada, con defectos estructurales de carácter severo en copa y cruz, entrañando un riesgo de fallo medio-alto sobre diana alta, no siendo recuperable mediante labores de poda.

9. Acortamiento de ramas hacia calzada

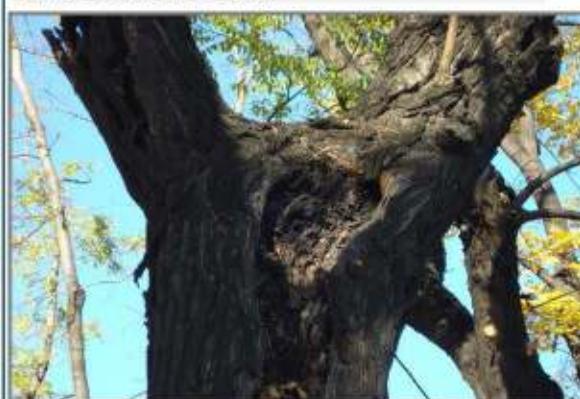
4.a Cavidad y pudrición en cruz y tronco

Existencia de dos primarias con terciados no consolidados, una de ellas fracturada. Presencia de cavidad y pudrición en el área de terciado de la otra afectando al anclaje de secundarias. Ambas con deficiente anclaje por cavidad y pudrición en cruz.

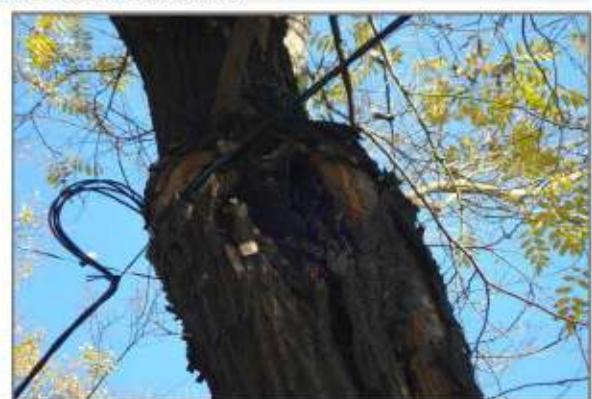
4.b Cavidad y pudrición en rama principal

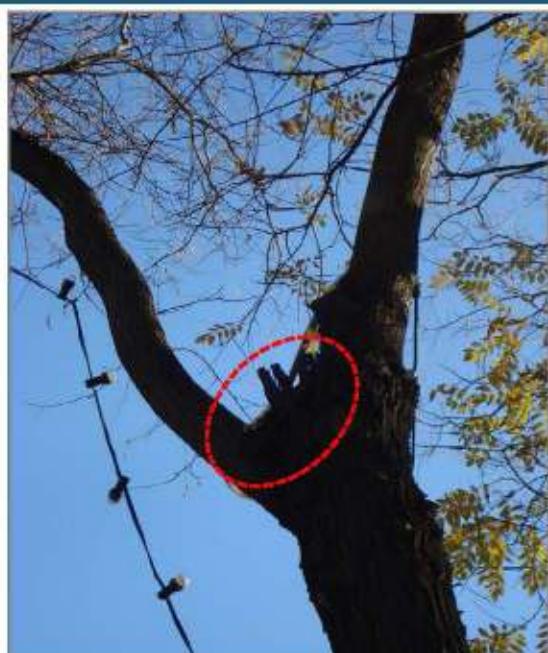
9. Cavidad en el área de terciado

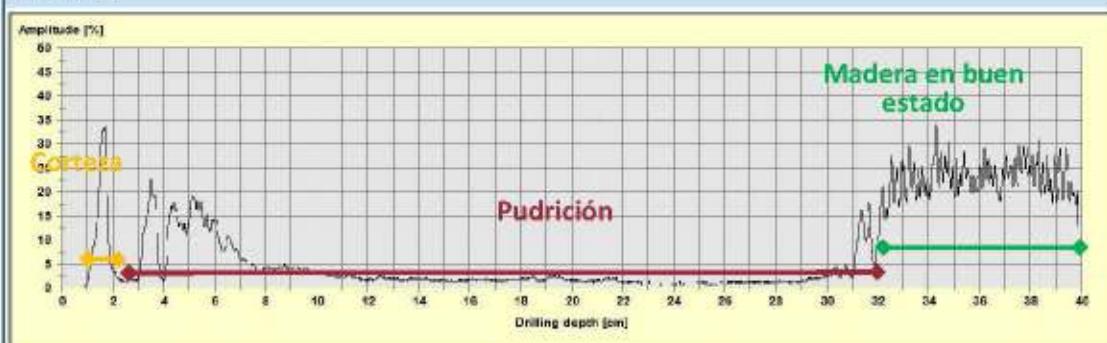
Toma 1. Testificación en tronco

Toma realizada en el tronco, a una altura de 1,8 m y en dirección noroeste. En el resistograma obtenido se aprecia pudrición que ocupa 29 cm de espesor de la línea testificada. El resto de la madera se encuentra en buen estado.

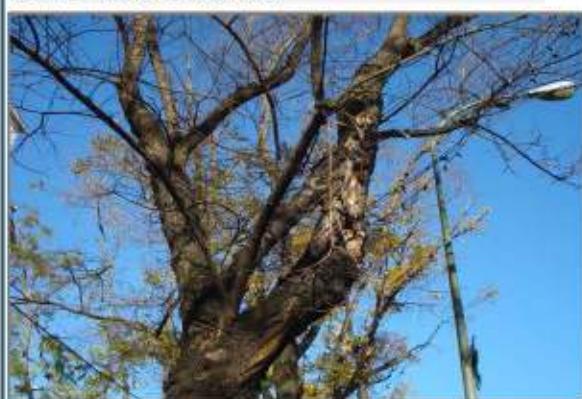
4.a Cavidad y pudrición en rama principal

Copa de grandes dimensiones, estructurada y desequilibrada hacia calzada, con cavidades y pudriciones de carácter muy grave que afectan a la estabilidad del 50% de la misma. Presencia del 30% de ramas secas no sumergidas.

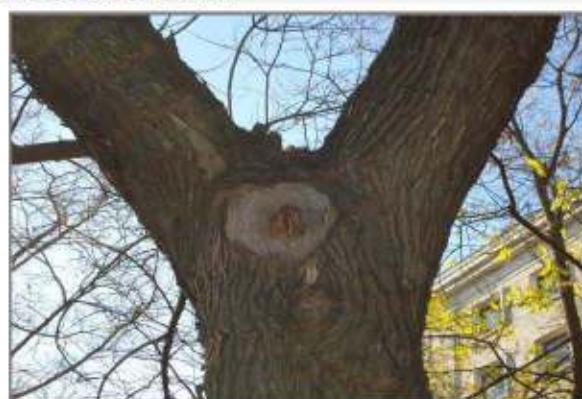
4.b Herida por eliminación de rama principal

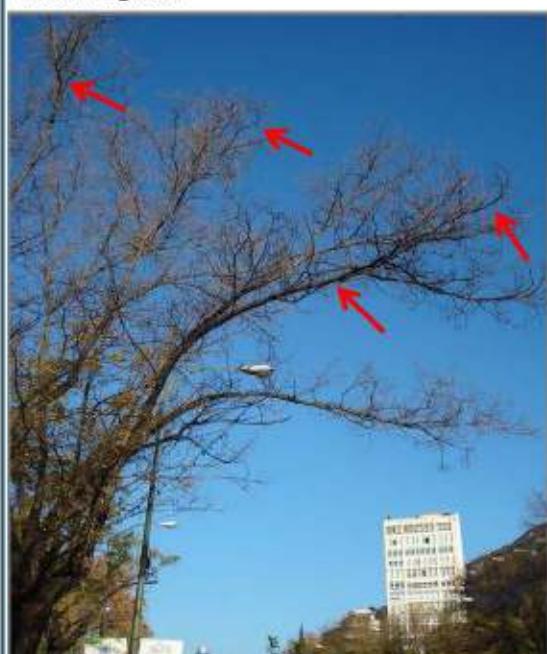
5.a 30 % de ramas secas no sumergidas

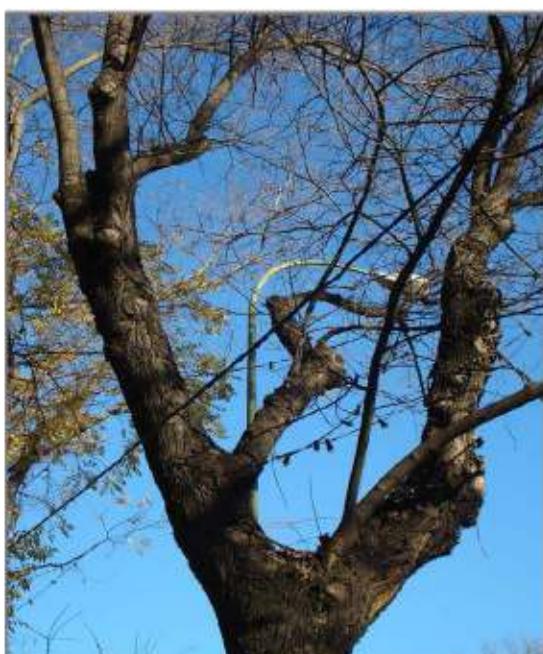
5.b Cruz y ramas principales

Ejemplar de grandes dimensiones, desvitalizado en regresión moderada, que presenta muy graves defectos estructurales en copa y moderados en cruz, con un riesgo de fallo muy alto sobre diana alta, no siendo recuperable mediante labores de poda.

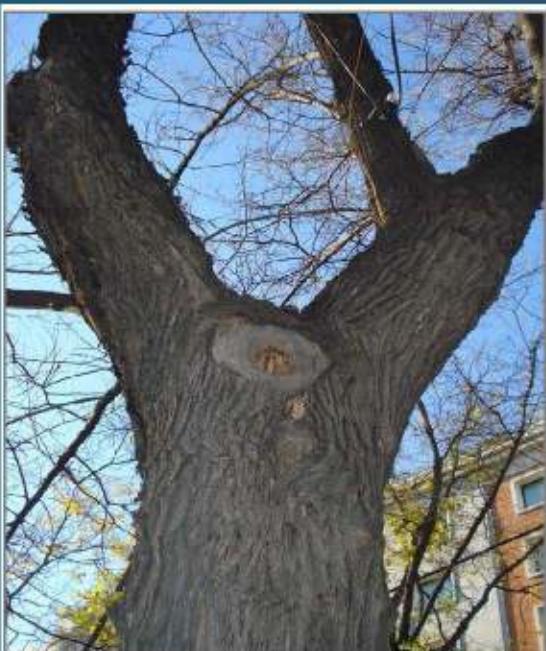
8. Herida en proceso de cicatrización

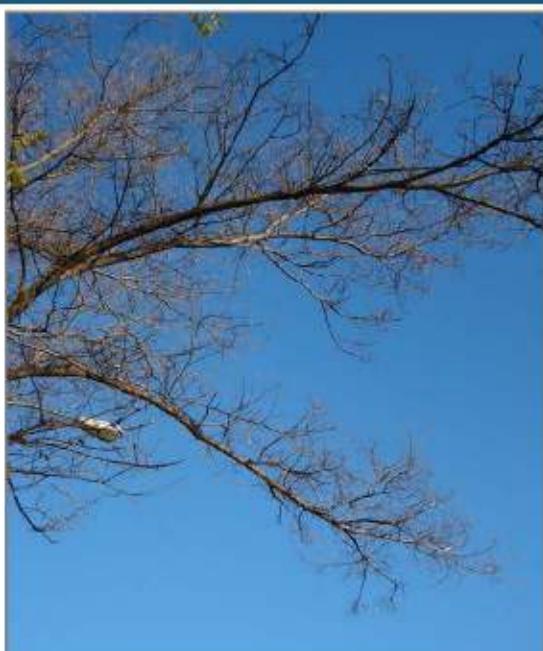
9. Emisión de brotes epicórmicos

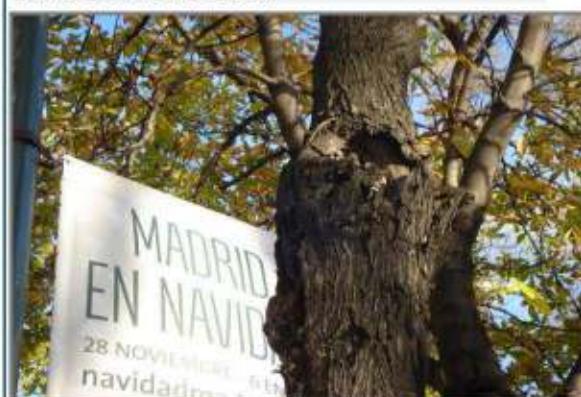
4.a Cavidad y pudrión en tronco

Ejemplar desvitaliza en regresión y ahilamiento moderados. Presenta muy graves defectos estructurales en tronco, con riesgo de fallo alto sobre diana alta, no siendo recuperable mediante labores de poda.

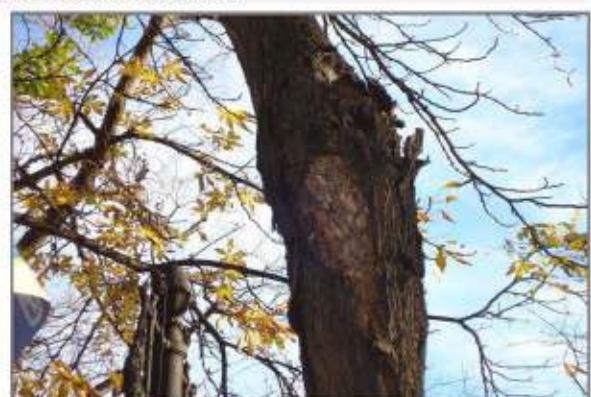
4.b Area cancerosa

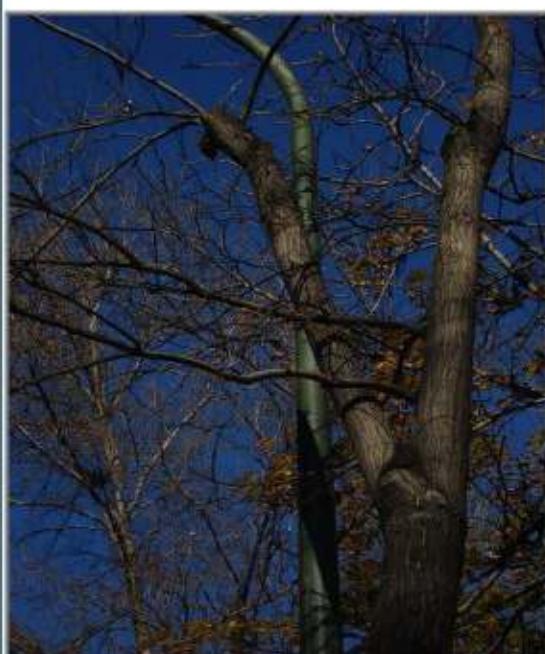
Copa estructurada y equilibrada, refaldada por eliminación de horquilla dejando herida con cavidad y pudrición y ahilamiento moderado.

5.a Detalle de acortamiento

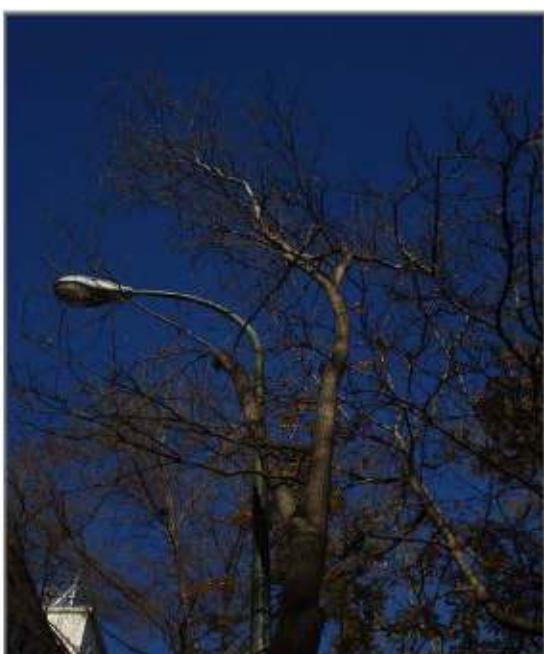
5.b Rama principal acortada

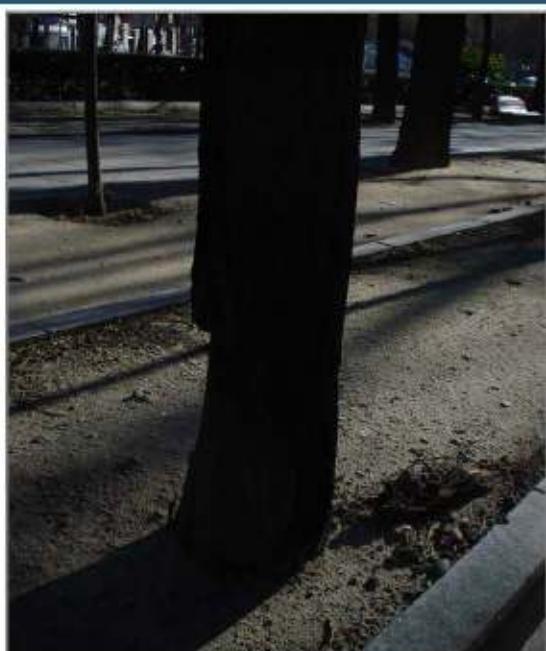
9. Herida por impacto de vehículo

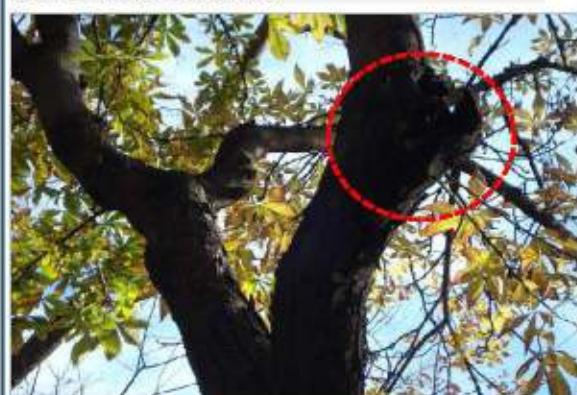
4.a Angulación con pudrición

Copa estructurada y equilibrada, con deficiente estabilidad por la presencia de cavidades y pudriciones de carácter muy grave, incluso en angulación.

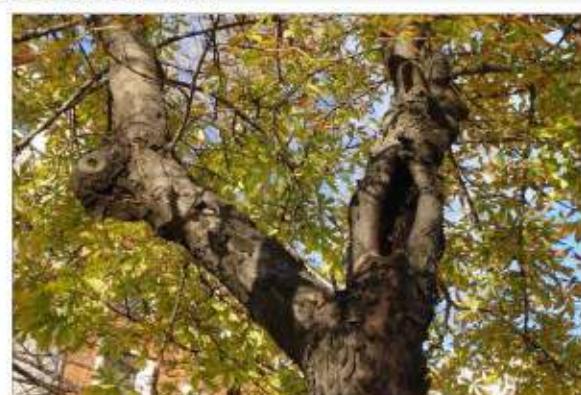
4.b Cavidades y pudriciones

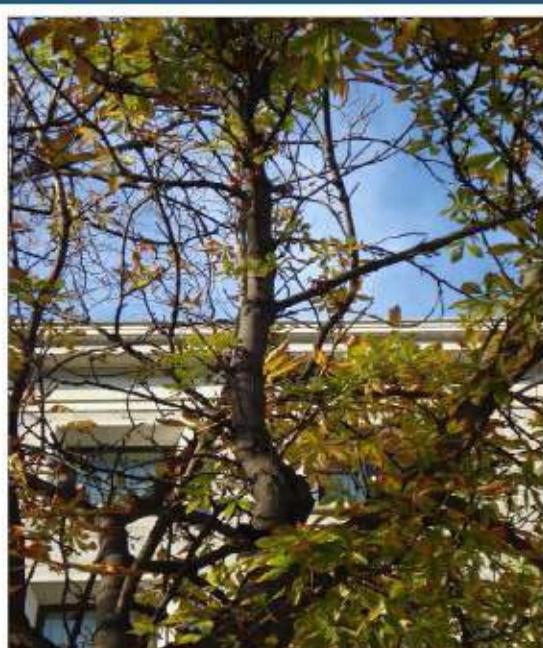
9. Emisión de brotes epicórmicos

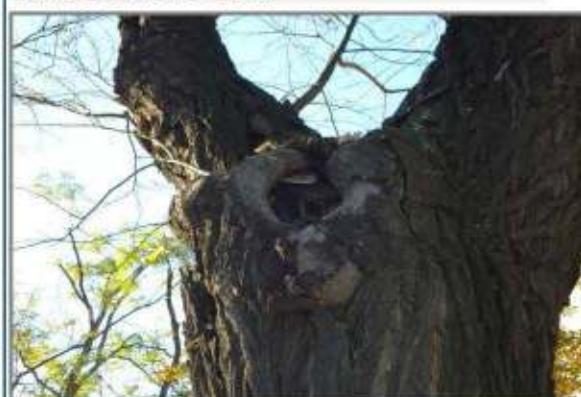
4.a Cavidad y pudrición en cruz

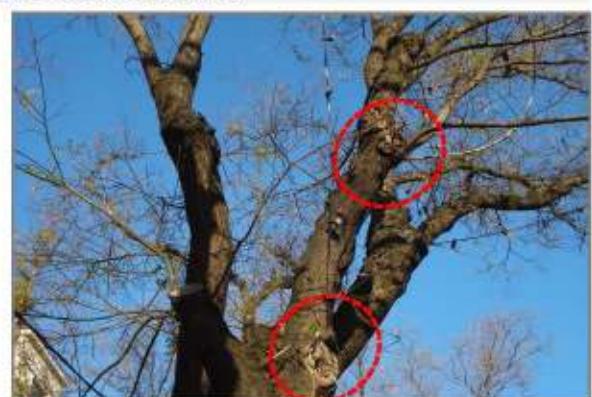
4.b Cavidades y pudrición en rama principal

Existencia de dos primarias de grandes dimensiones con muy deficiente anclaje por existencia de cavidades y pudriciones de carácter muy grave.

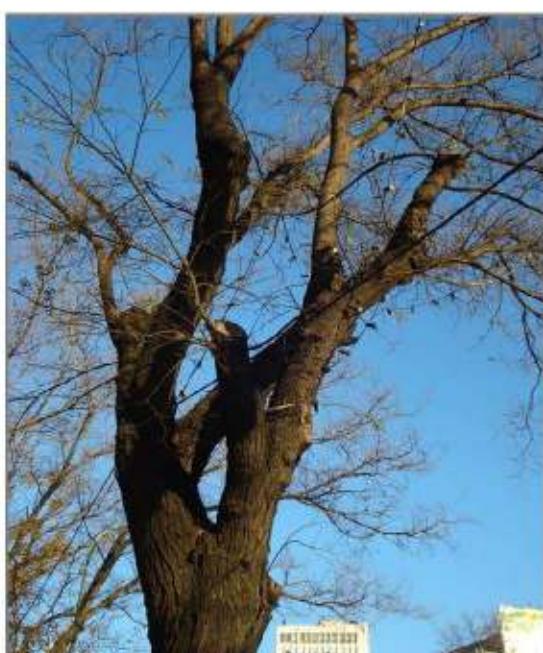
Copa estructurada y desequilibrada hacia calzada, con muy deficiente anclaje tanto en ramas primarias como secundarias. Emisión de brotes epicórmicos en terciarias.

5.b Secundaria terciada

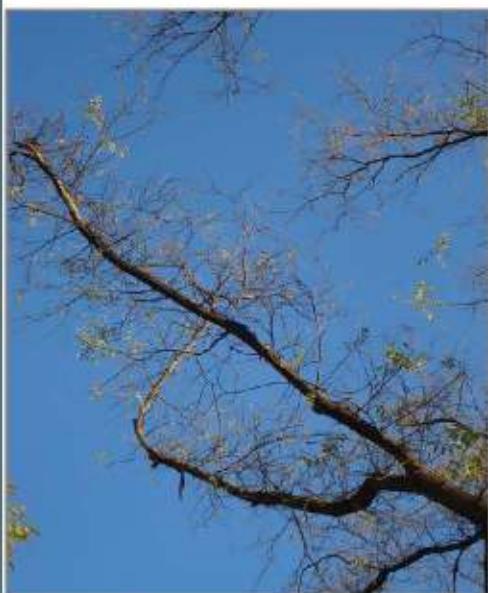
10. Emisión de brotes epicórmicos

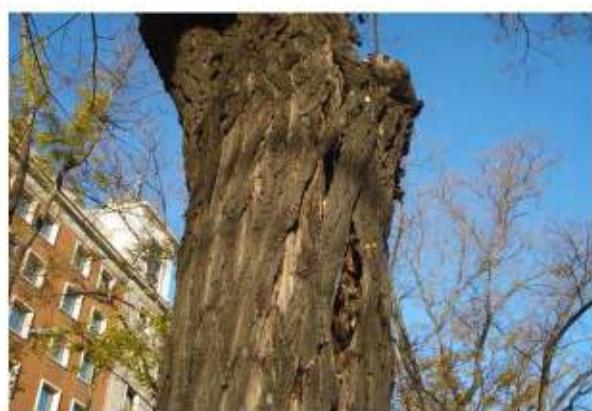
11. Pudrición en tronco

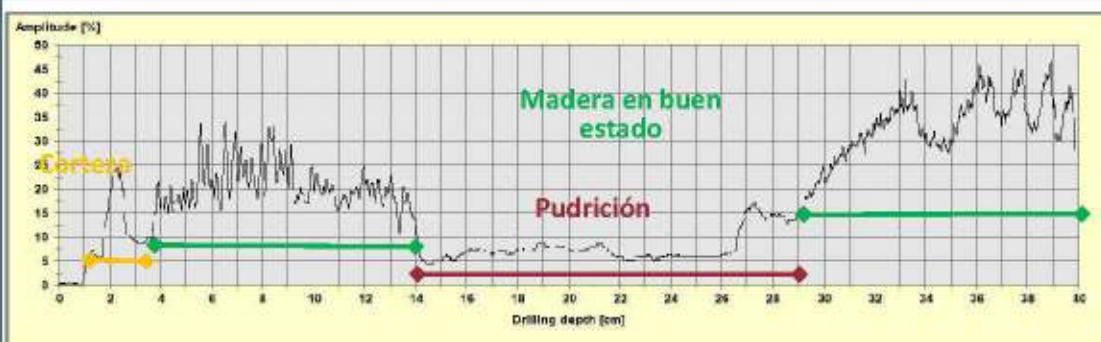
Toma 2. Testificación en tronco

Toma realizada en el tronco, a una altura de 2,5 m y en dirección norte. En el resistograma obtenido se aprecia pudrición que ocupa 15 cm de espesor de la línea testificada. El resto de la madera se encuentra en buen estado.

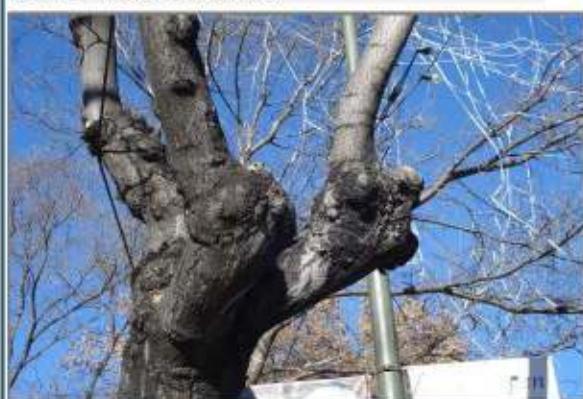
4.a Exudados no gomosos

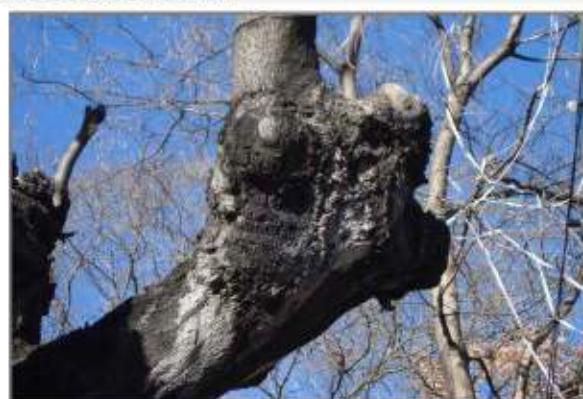
4.b Cavidad con pudrición

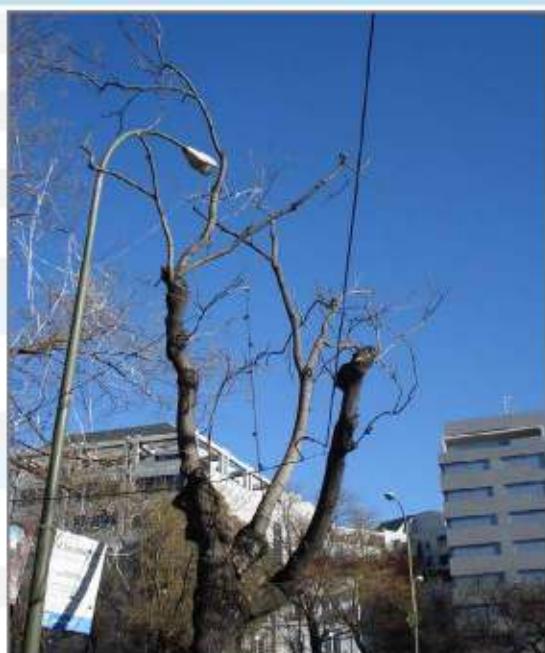
5. Vista general de la copa

Copa recientemente podada que impide la adecuada valoración de la vitalidad, independientemente de esta intervención, la copa es muy escasa debido a los periódicos terciados experimentados.

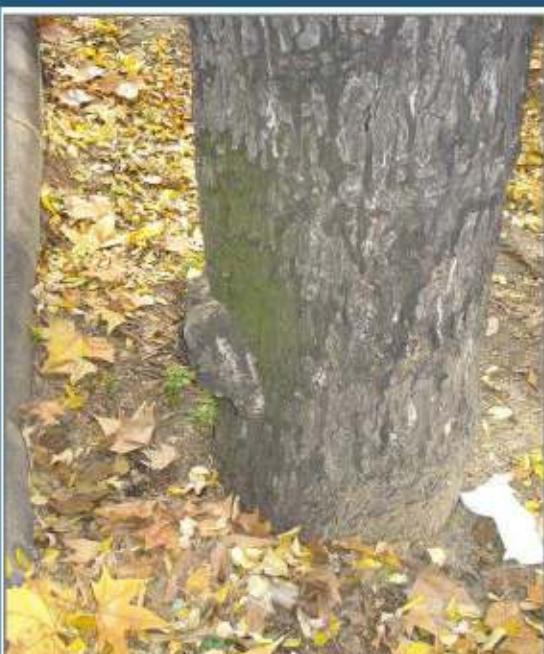
8. Abultamiento en tronco

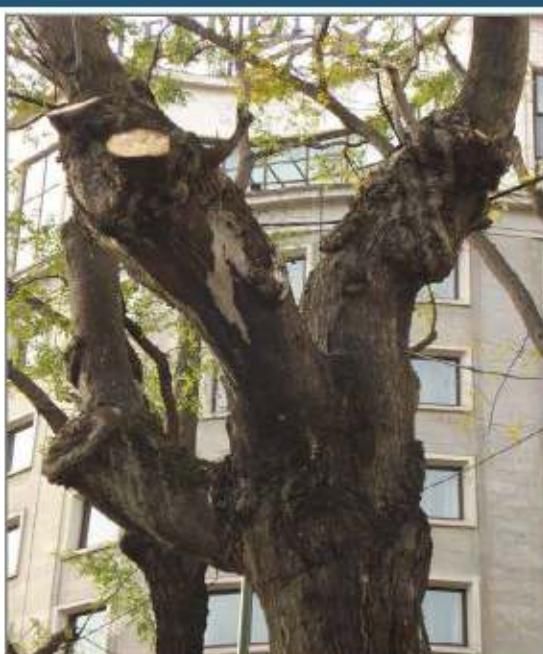
9. Podas recientes

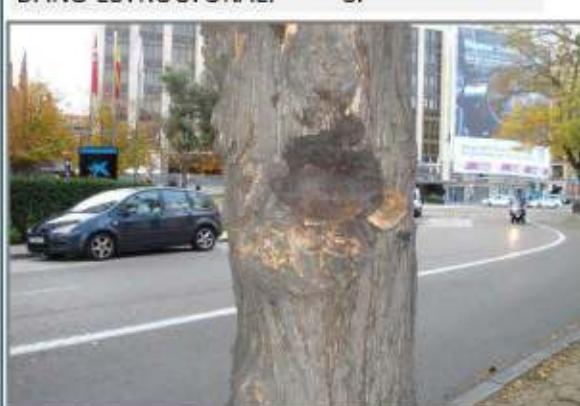
NOMBRE:	<i>Inonotus hispidus</i>	NOMBRE:	-
GRADO DE AFECCIÓN:	Grave	GRADO DE AFECCIÓN:	-
DAÑO ESTRUCTURAL:	Sí	DAÑO ESTRUCTURAL:	-

4.a Carpóforos de *Inonotus hispidus*

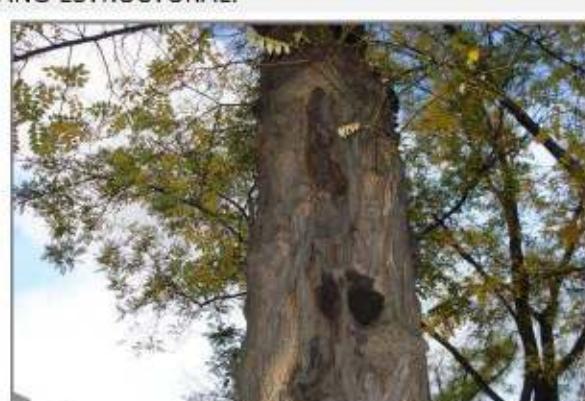
4.b Cancro y carpóforos de *Inonotus hispidus*

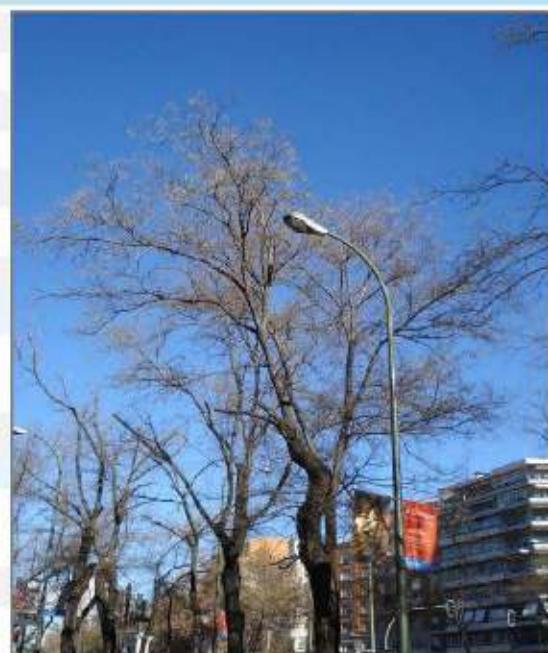
5. Vista general de la copa

Existencia de única rama principal con deficiente anclaje por existencia en cruz de pudrición y oquedad por antigua eliminación de horquilla.

Restos de dos secundarias fracturadas y secas. La única secundaria existente presenta cuerpo fructífero de *Inonotus hispidus*.

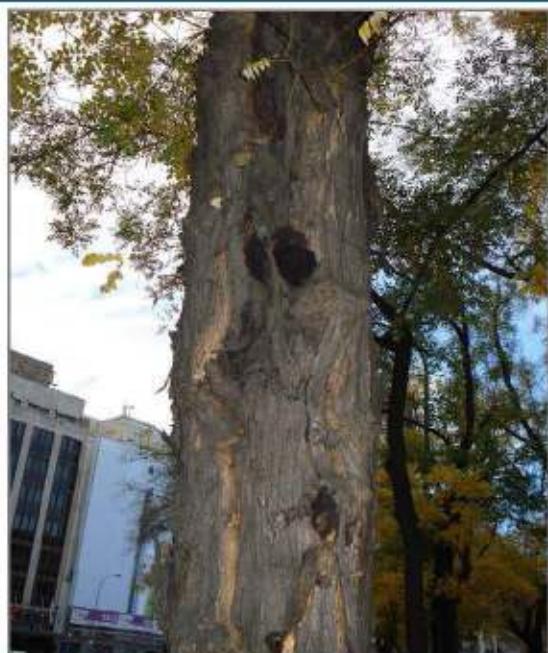
Ejemplar con vitalidad media-baja en regresión severa, afectado por pudrición, cancro y cuerpos fructíferos de Inonotus hispidus. Presenta muy graves defectos estructurales en cruz y tronco, con riesgo de fallo alto sobre diana alta no siendo recuperable mediante labores de poda.

9. Cancro y carpóforos en tronco

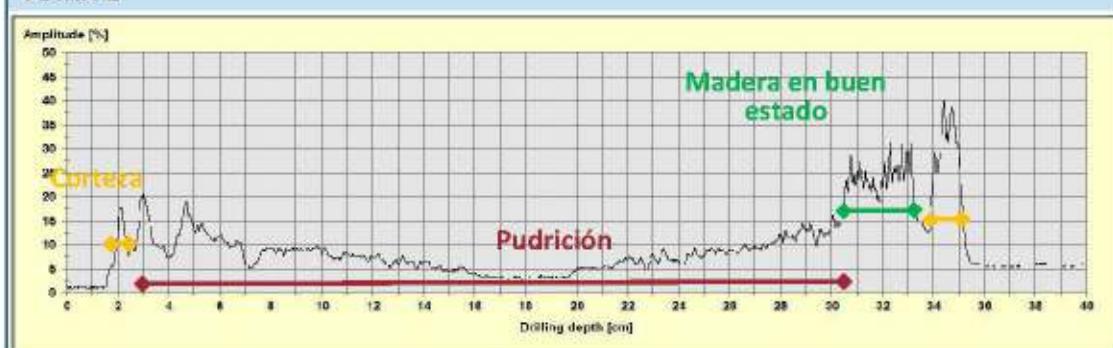
Toma 1. Testificación en tronco

Toma realizada en el tronco, a una altura de 1,2 m y en dirección norte. En el resistograma obtenido se aprecia que la madera en proceso de pudrición ocupa 28 cm de espesor de la línea testificada. El resto de la madera se encuentra en mejor estado aunque también afectada.

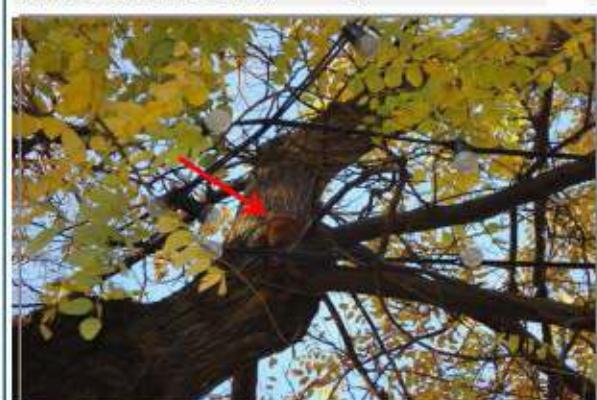
NOMBRE:	<i>Inonotus hispidus</i>	NOMBRE:	-
GRADO DE AFECCIÓN:	Media	GRADO DE AFECCIÓN:	-
DAÑO ESTRUCTURAL:	Sí	DAÑO ESTRUCTURAL:	-

4.a Carpóforo de *Inonotus hispidus*

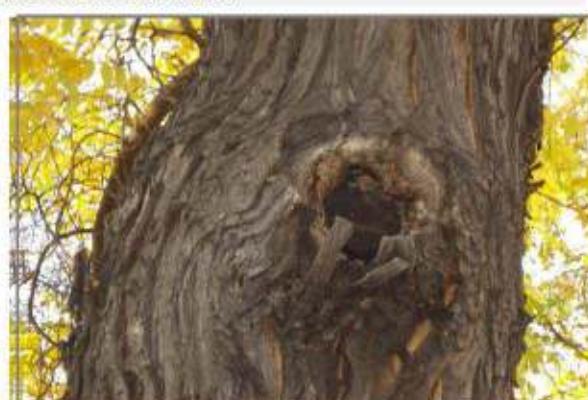
4.b Cavidad y pudrición en tronco

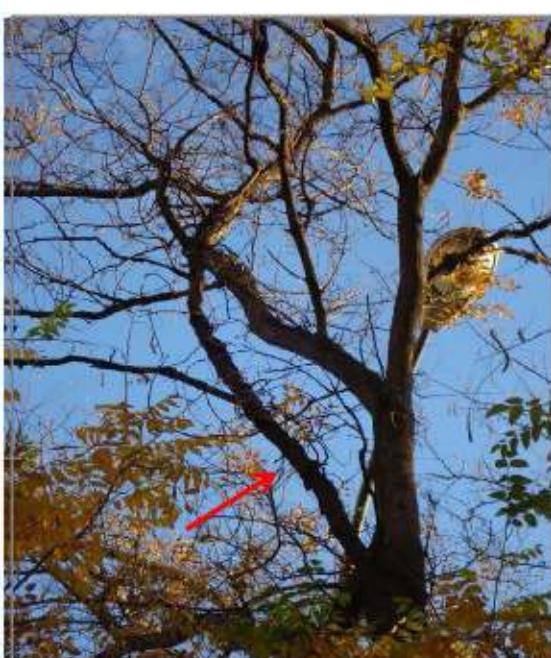
5.a Ramas secas

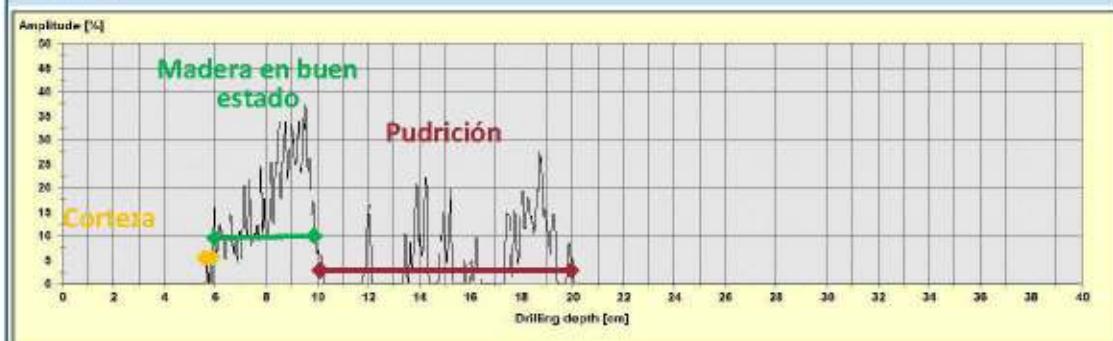
Toma 1. Testificación en tronco

Toma realizada en el tronco, a una altura de 3,5 m y en dirección norte. En el resistograma obtenido se aprecia que la madera en proceso de pudrición ocupa 10 cm de espesor de la línea testificada. El resto de la madera se encuentra en mejor estado aunque también afectada.

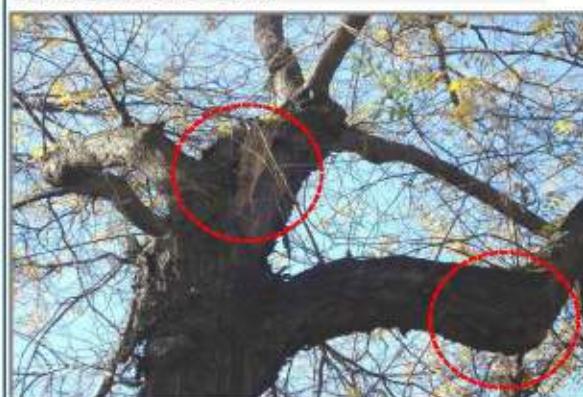
4.a Pudriciones en ramas principales

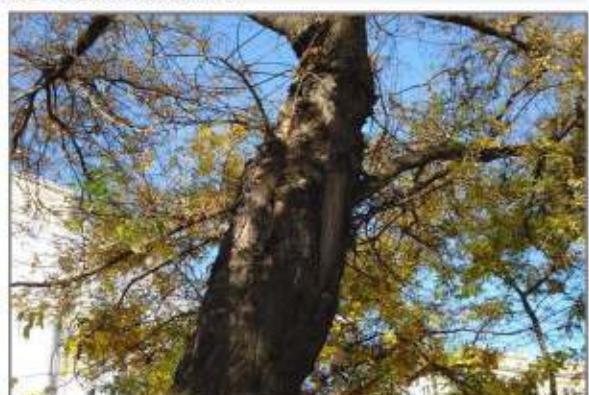
4.b Herida en zona superior del tronco

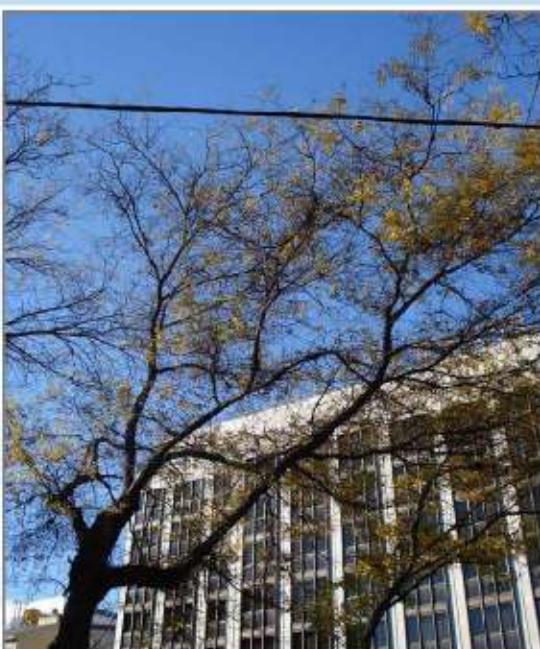
5. Vista general de la copa

Copa desestructurada y desequilibrada con deficiente anclaje.

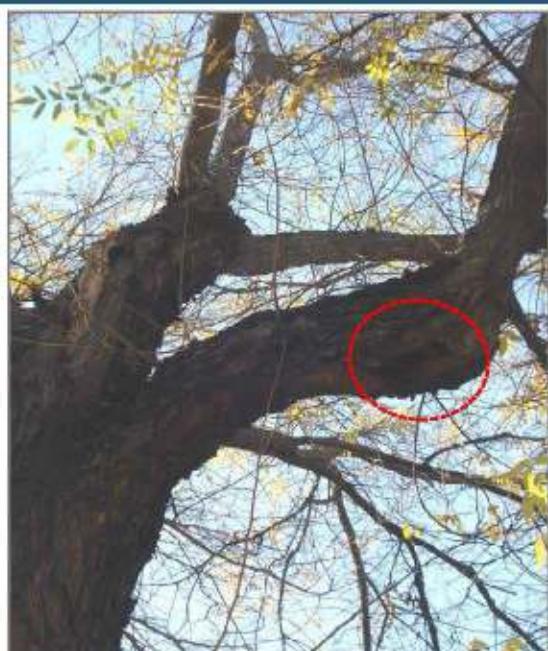
9. Angulación con pudrición

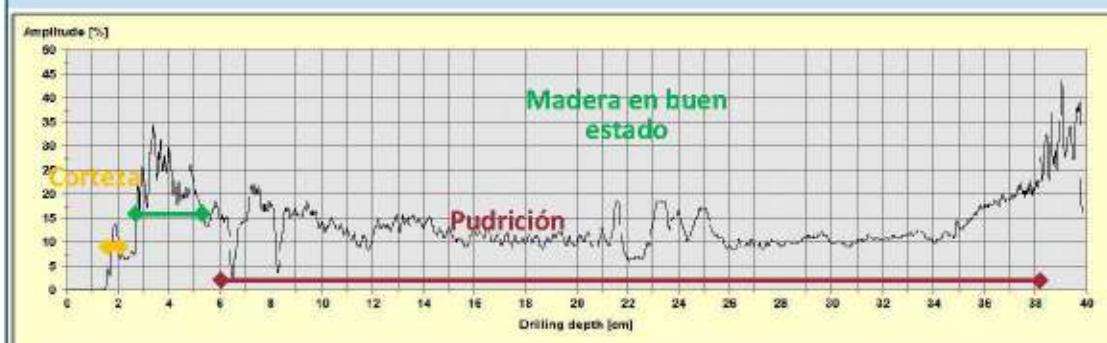
Toma 1. Testificación en tronco

Toma realizada en el tronco, a una altura de 2,1 m y en dirección sur. En el resistograma obtenido se aprecian distintos grados de pudrición que ocupa 32 cm de espesor de la línea testificada. El resto de la madera se encuentra en buen estado.

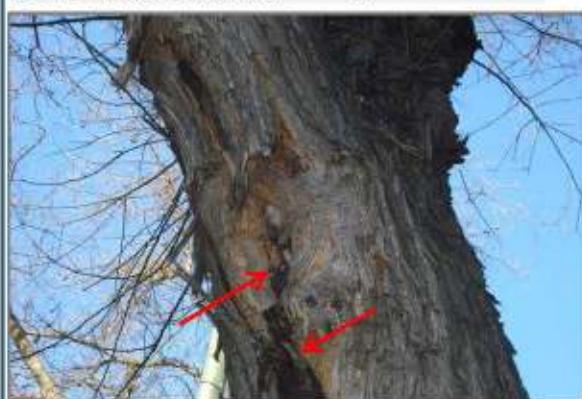
4.a Restos de carpóforos de *Inonotus hispidus*

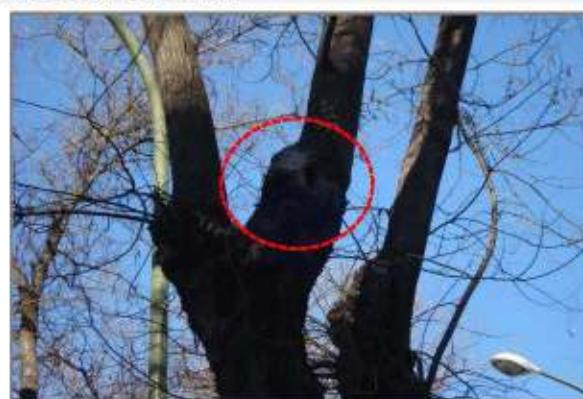
4.b Cavidad y pudrición en rama secundaria

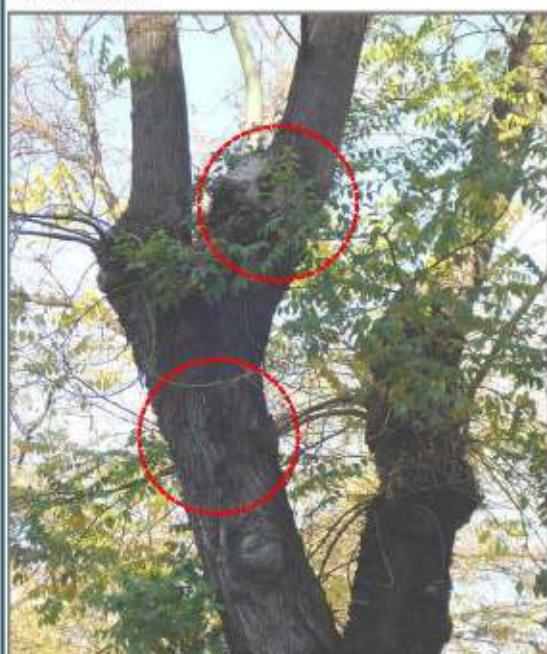
Copa estructurada y equilibrada, con presencia de cavidad, pudrición y restos de cuerpos fructíferos de *Inonotus hispidus*, que afectan al anclaje de los largos brazos de palanca que la forman y con un 40 % de ramas secas.

5.a Cavidad y restos de carpóforos

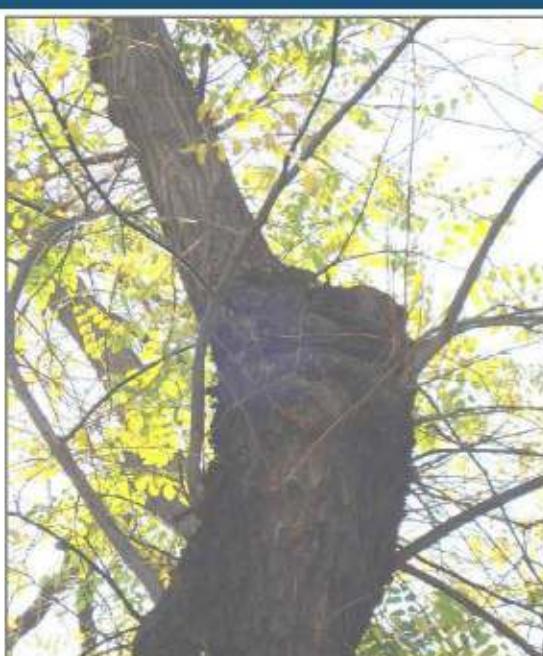
9. Emisión de brotes epicórmicos

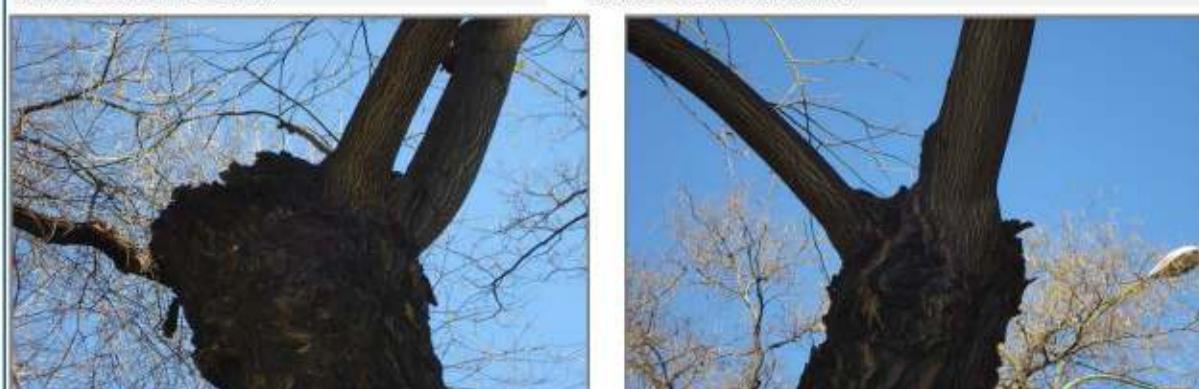
4.a Detalle del anclaje de los brotes

Ejemplar desmochado a 3 metros de altura. Copas sin estructura, exclusivamente formadas por dos brotes epicórmicos vigorosos con deficiente anclaje.

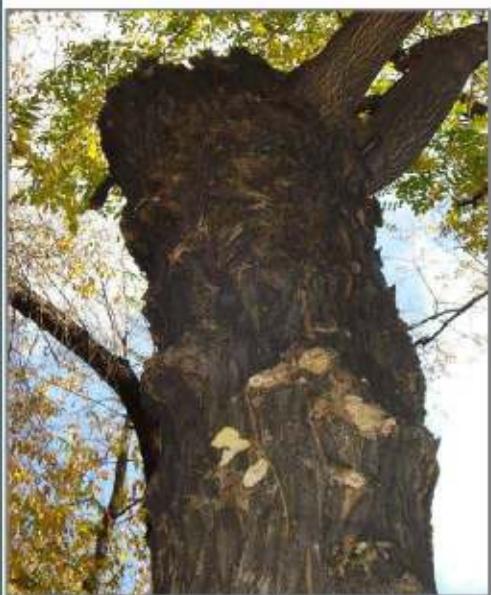
10. Tronco desmochado

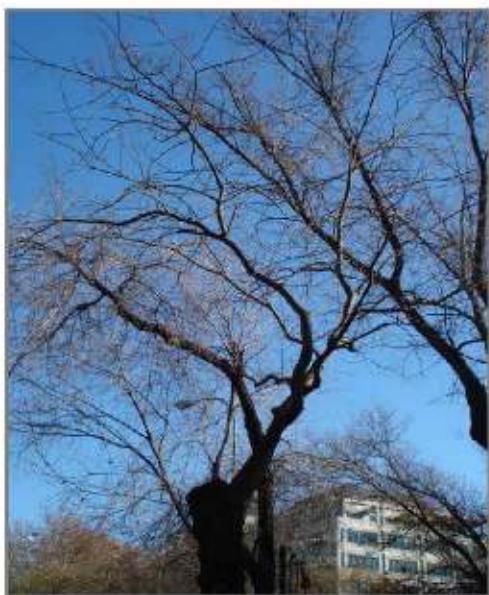
Ejemplar desmochado. No presenta daños estructurales pero si riesgo de fractura, sobre diana alta, de los dos únicos brotes vigorosos que forman la copa. El ejemplar no es recuperable mediante labores de poda.

11. Copa formada por dos brotes

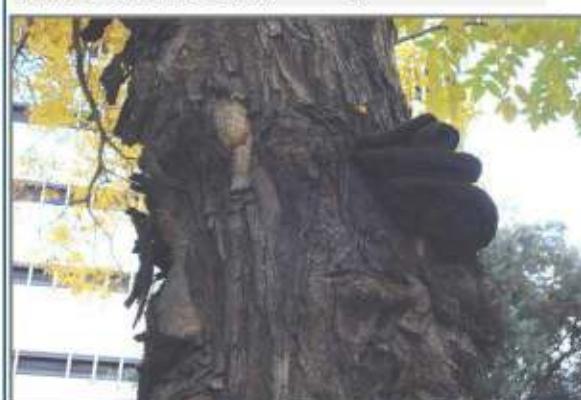
4.a Carpóforos de *Inonotus hispidus* en tronco

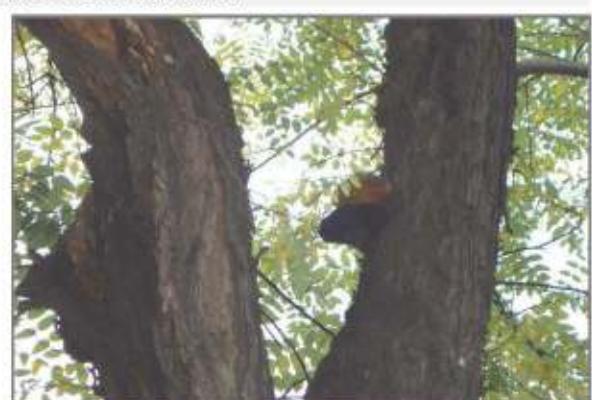
4.b Carpóforos de *Inonotus hispidus* en copa

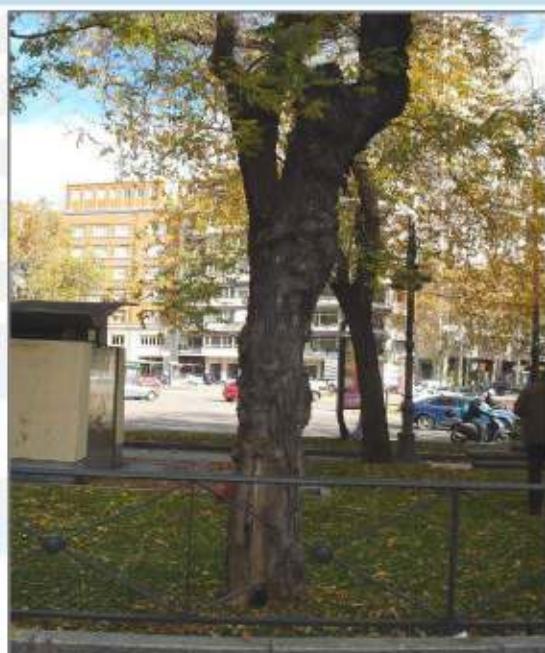
6. Vista general del tronco

1	2	3	4
Ancho	10	-	-	-
Alto	80	-	-	-

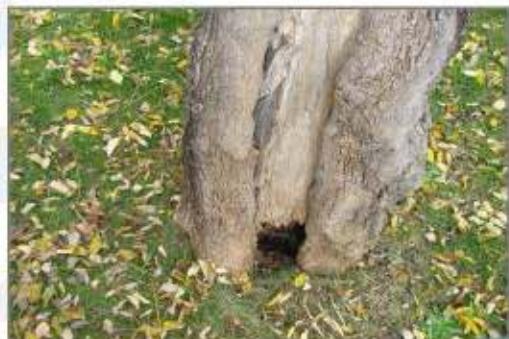
7. Vista general de la base

1	2	3	4
Ancho	12	-	-	-

Ejemplar con muy graves defectos estructurales en base y tronco que afectan a su estabilidad, tal y como se evidencia en el resistograma, con riesgo de fallo alto sobre diana muy alta no siendo recuperable mediante labores de poda.
