INFORME DE VALORACIÓN DE RIESGO DEL ARBOLADO

Castellana	OBJECTID:	721792
DISTRITO: 6. Tetuán	LOTE:	1
ESPECIE:	<i>Sophora japonica</i>	
DIANA:	Alta	█
V. GLOBAL VITALIDAD:	Baja	█
V. GLOBAL EMPUJE:	Bajo	█
ESTADO ESTRUCTURAL:	Malo	█
PROBABILIDAD VUELCO:	Alta	█
PROB. FRAC. TRONCO:	Muy alta	█
PROB. FRAC. RAMAS:	Muy alta	█

VALORACIÓN GLOBAL DEL RIESGO: Muy alto

PROPIUESTA DE ACTUACIÓN: Tala

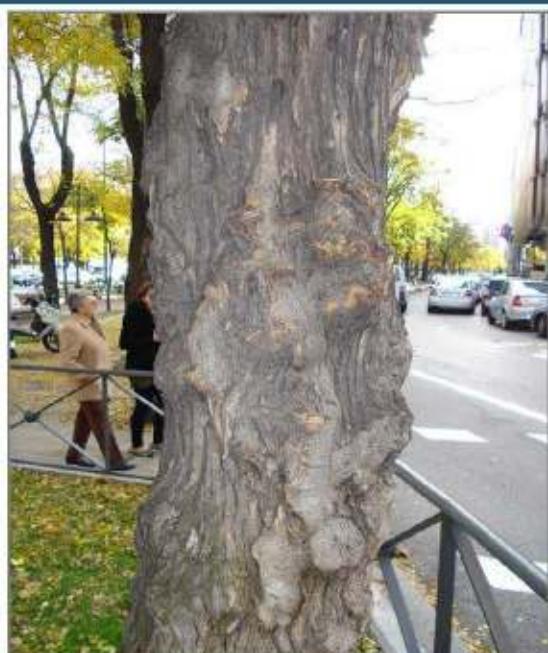
9. Detalle de crecimientos meristemáticos

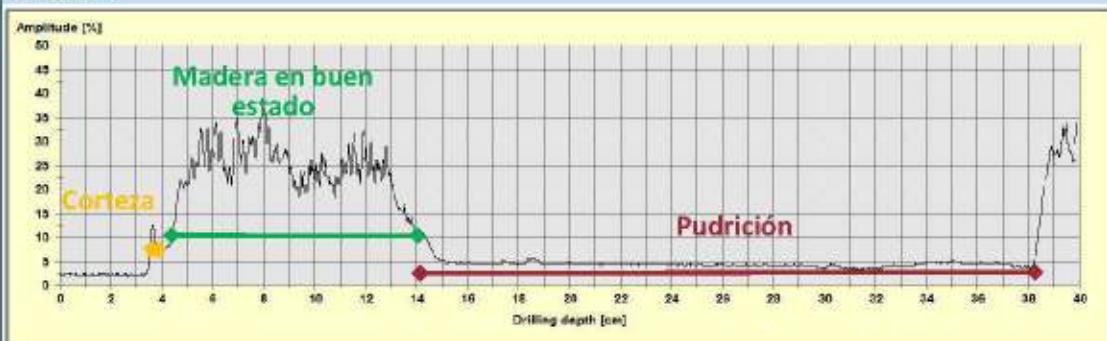
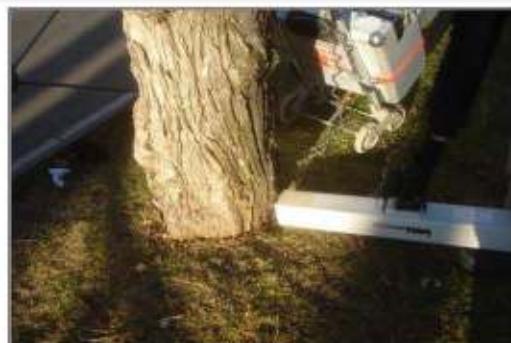
Toma 1. Testificación en base

Toma realizada en base, a una altura de 0,1 m y en dirección suroeste. En el resistograma obtenido se aprecia pudrición que ocupa 24 cm de espesor de la línea testificada. El resto de la madera se encuentra en buen estado.

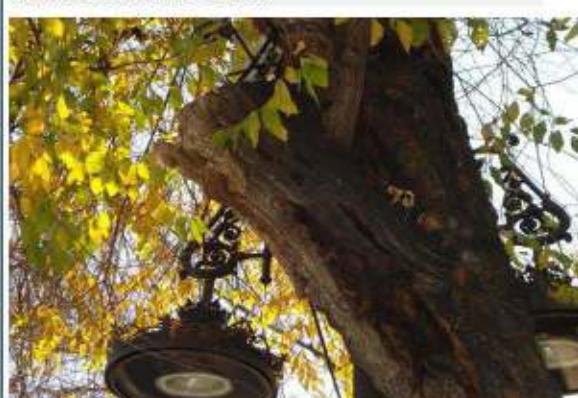
4.a Exudación de herida

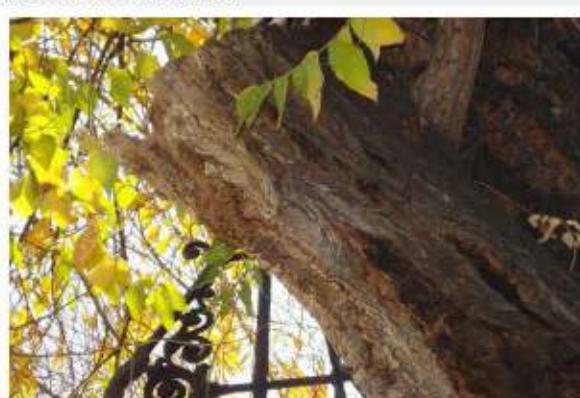
4.b Detalle de la exudación

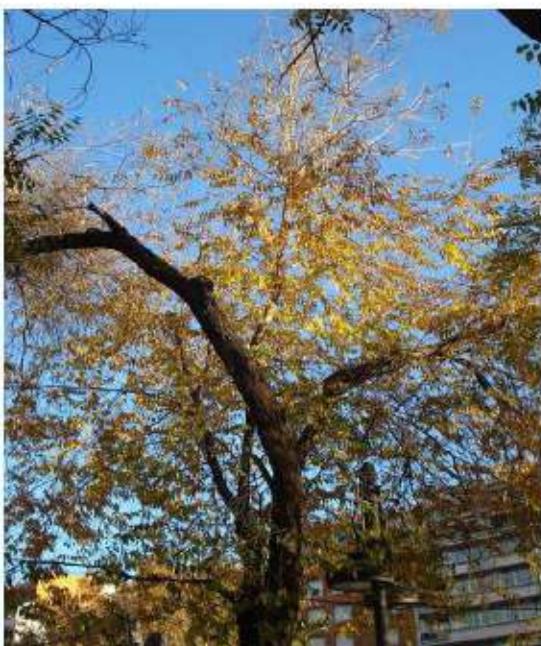
5.a Secundarias de desarrollo horizontal

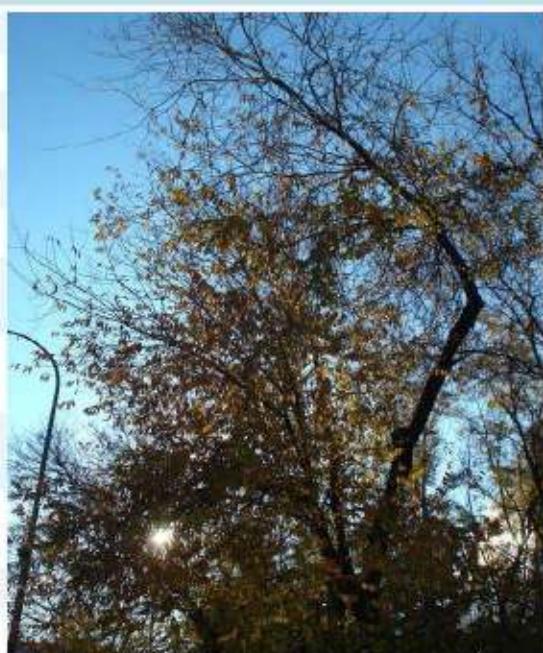
Copa dominada muy desestructurada y desequilibrada, defectos estructurales y existencia de ramas horizontales, con pudrición de carácter severo.

5. Vista general de la copa

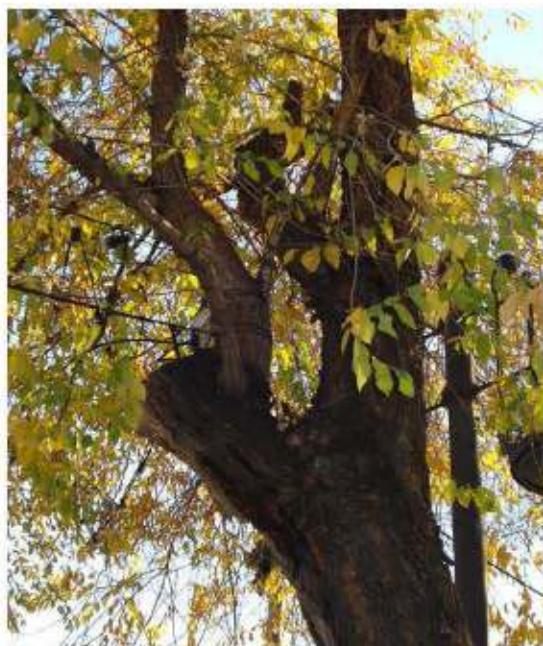
5.b Rama principal tecida

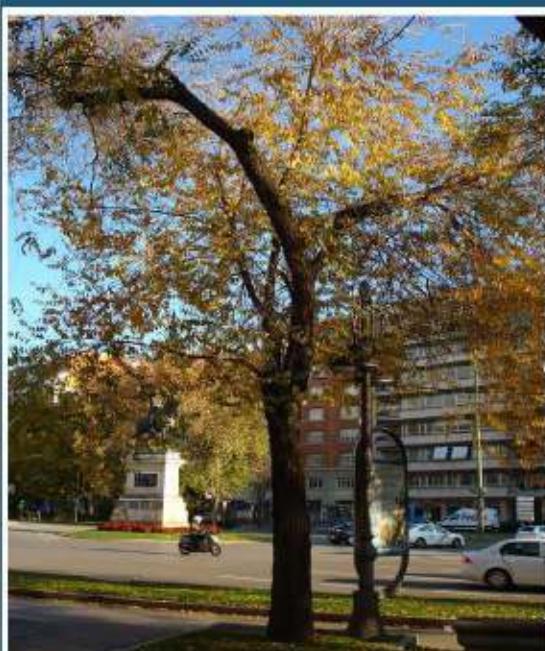
8. Copia muy desestructurada

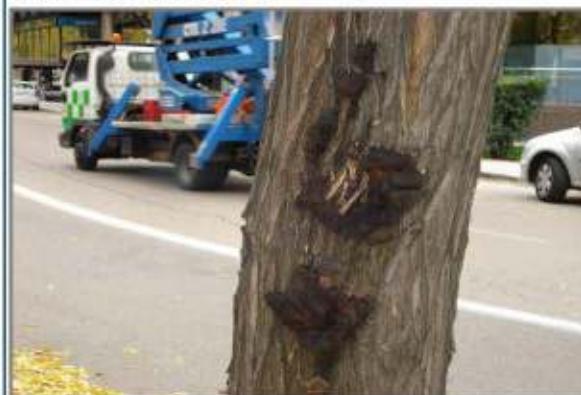
PLAGA	ENFERMEDAD
NOMBRE:	-
GRADO DE AFECCIÓN:	-
DAÑO ESTRUCTURAL:	-
CUERPOS FRUCTÍFEROS	
NOMBRE:	<i>Inonotus hispidus</i>
GRADO DE AFECCIÓN:	Grave
DAÑO ESTRUCTURAL:	Sí

4.a Carpóforos de *Inonotus hispidus* en tronco

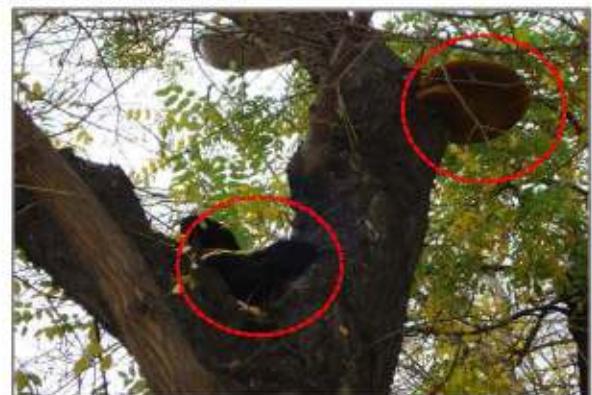
4.b Carpóforos de *Inonotus hispidus* en copa

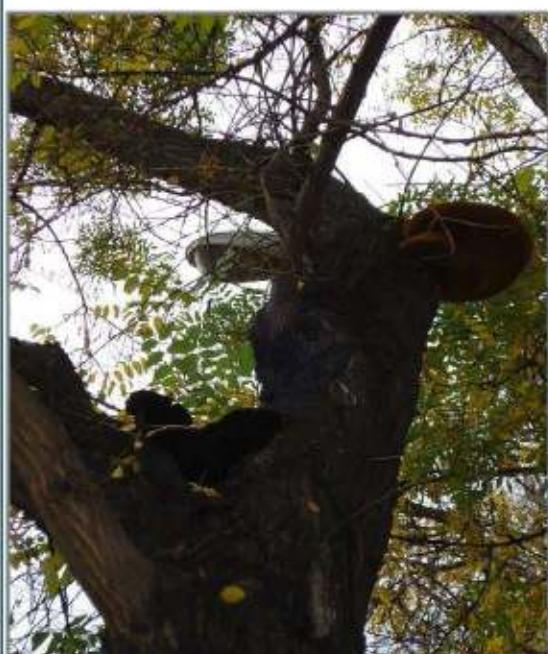
5.a Vista de la cruz

Copa con leve ahilamiento, desestructurada y muy desequilibrada sobre calzada, con pudrición, cancro y presencia de cuerpos fructíferos de *Inonotus hispidus*. Presencia de un 20% de ramas secas.

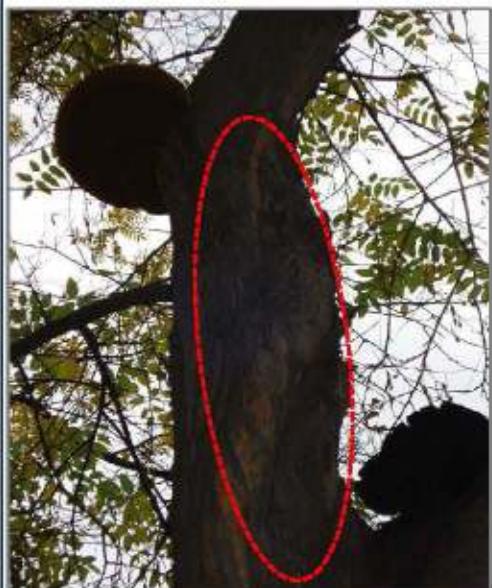
10. cancro en rama principal

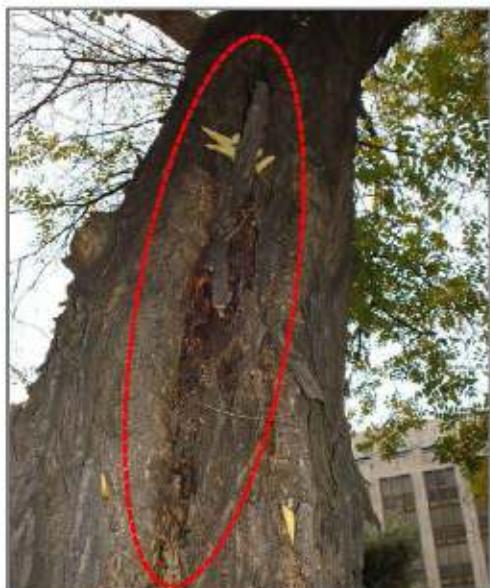
11. Cancro en tronco

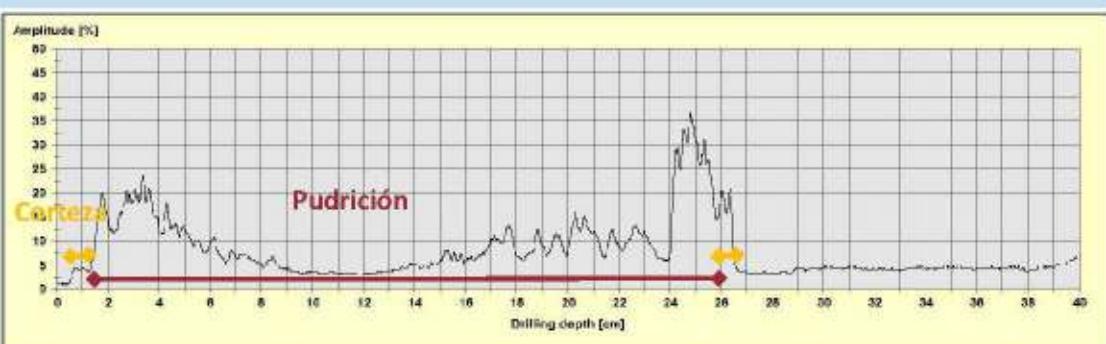
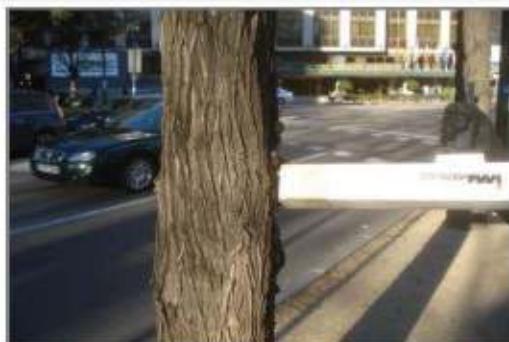
Toma 1. Testificación en tronco

Toma realizada en el tronco, a una altura de 1,4 m y en dirección norte. En el resistograma obtenido se aprecian distintos estados de pudrición en la línea testificada.

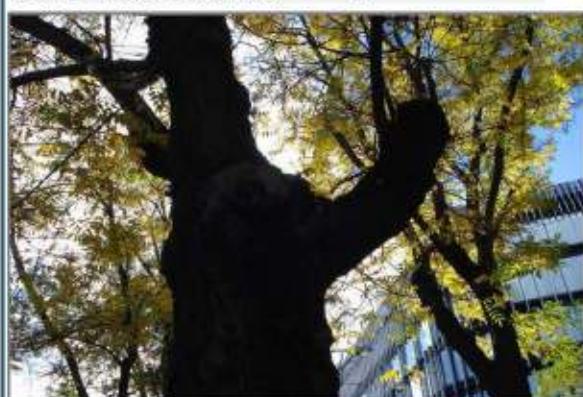
4.a Herida por eliminación de primaria

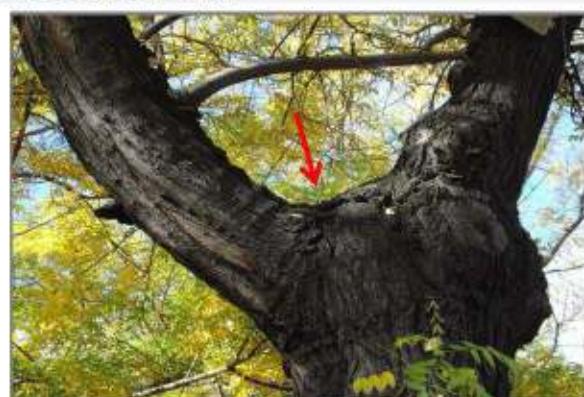
4.b Cavidad y pudrición en primaria y cruz

Copa desestructurada y desequilibrada sobre paso de peatones, afectada por cavidades y pudriciones en la base de una primaria y cruz, con presencia de carpóforo de *Inonotus hispidus*.

Ejemplar con vitalidad media-baja, con defectos estructurales graves en copa y cruz, que presenta un riesgo de fallo alto sobre diana muy alta, estando su desequilibrada copa desarrollada íntegramente sobre un paso de peatones. No es recuperable mediante labores de poda por lo que se propone su tala.

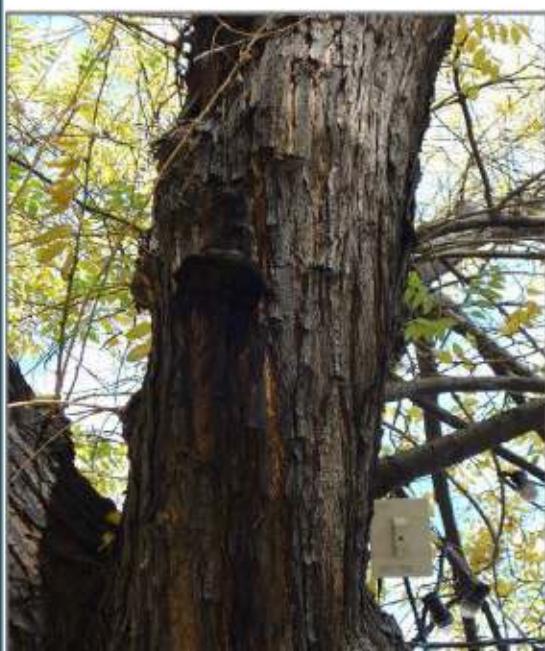
NOMBRE:	<i>Inonotus hispidus</i>	NOMBRE:	-
GRADO DE AFECCIÓN:	Leve	GRADO DE AFECCIÓN:	-
DAÑO ESTRUCTURAL:	Si	DAÑO ESTRUCTURAL:	-

5.a Carpóforo de *Inonotus hispidus*

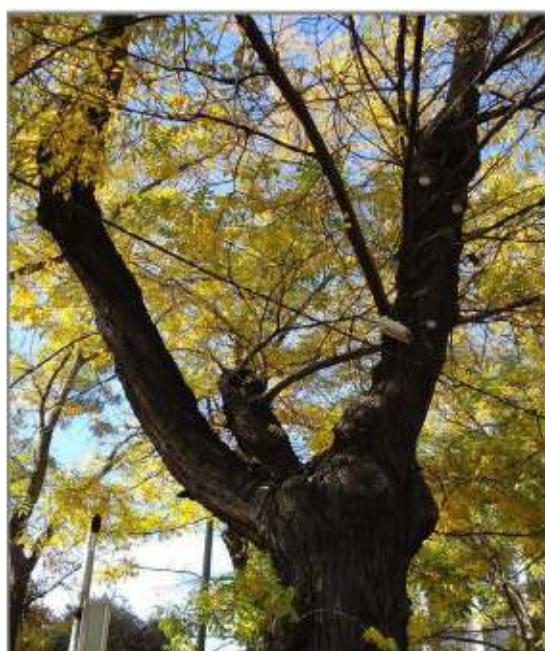
5.b Cruz y ramas principales

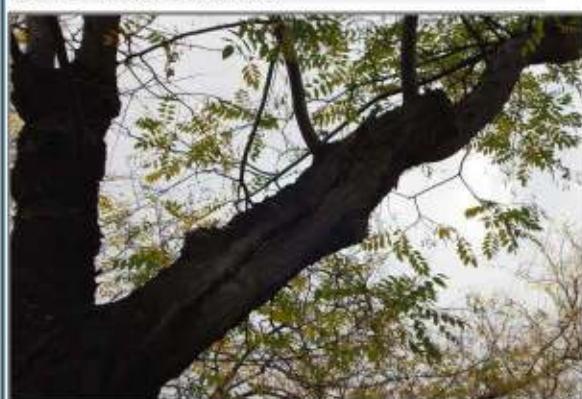
4.a Herida longitudinal

Copa con cierta desestructura y equilibrada, escasa y recientemente acortada, que presenta cavidad y pudrición en una de sus primarias por herida longitudinal cicatrizando de forma abierta.

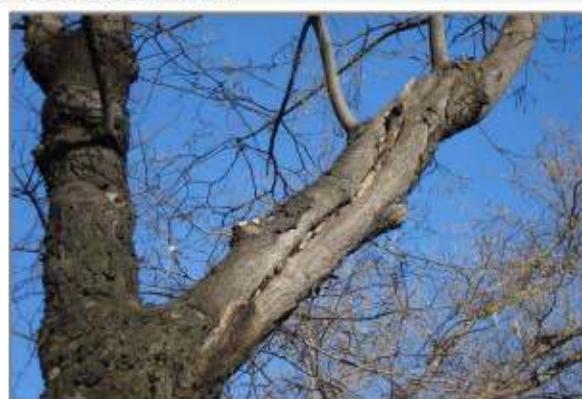
4.b Cicatrización en "cuernos de carnero"

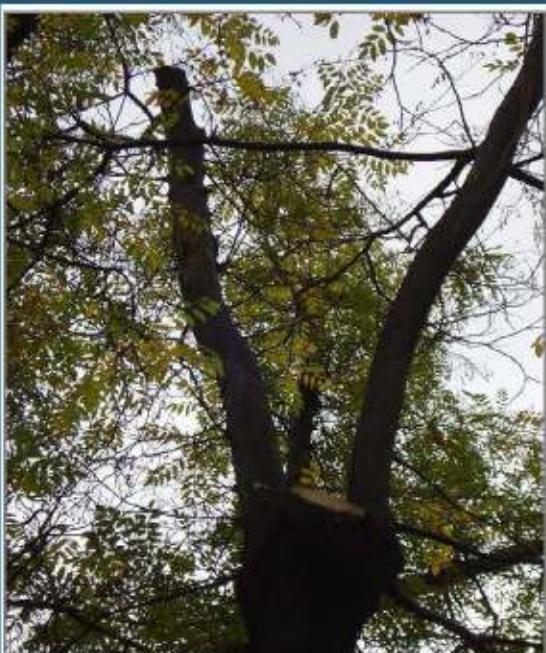
8. Copia acortada

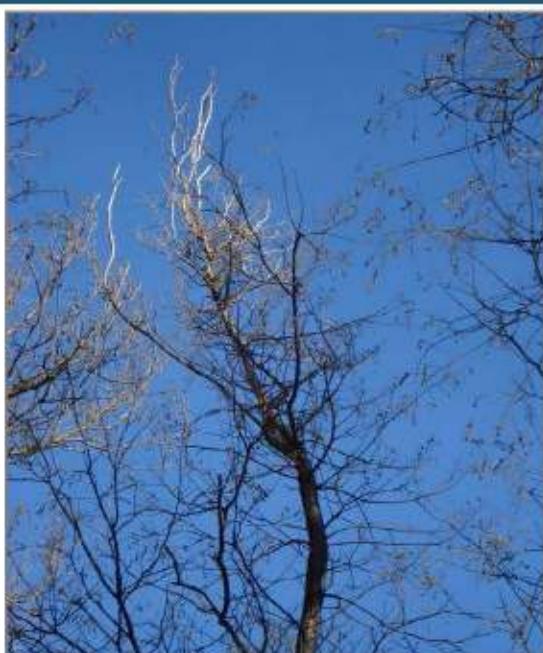
9. Ejemplar desvitalizado

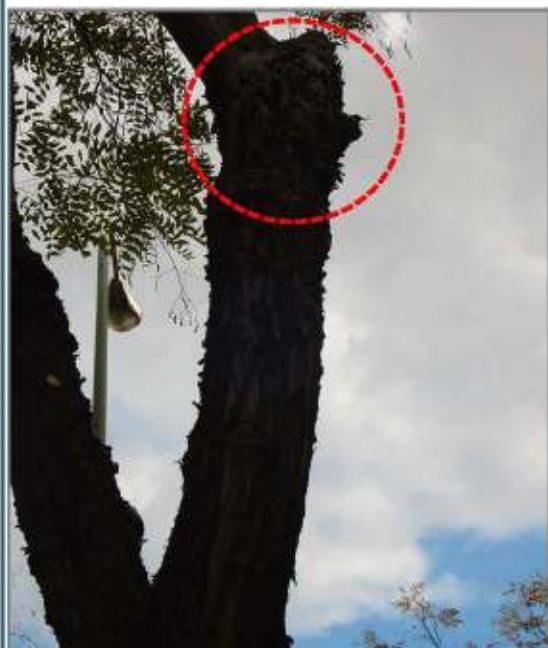
5.a Terciado no consolidado

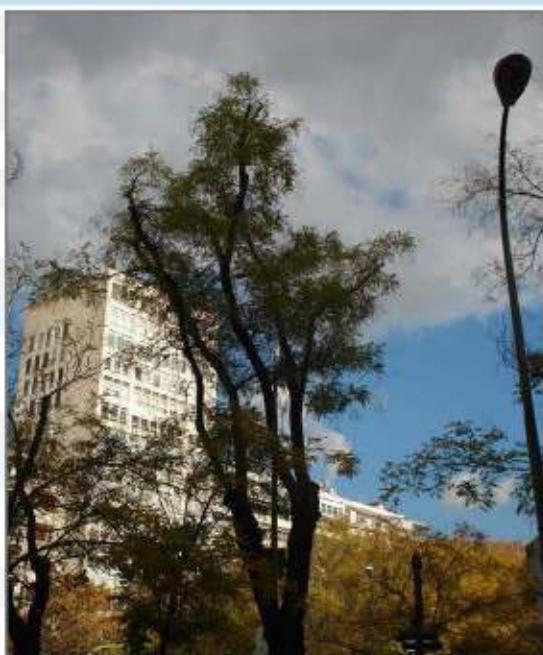
5. Vista general de la copa

Copa estructurada y equilibrada, recientemente rebajada y acortada, con cavidad y pudrición de carácter grave en el área de terciado de una de las dos primarias afectando al anclaje de la misma.

Ejemplar con reducción de copa reciente que presenta defectos estructurales de carácter severo en copa, con un riesgo de fallo medio-alto sobre diana alta, no siendo recuperable mediante labores de poda la propuesta de actuación es la tala.

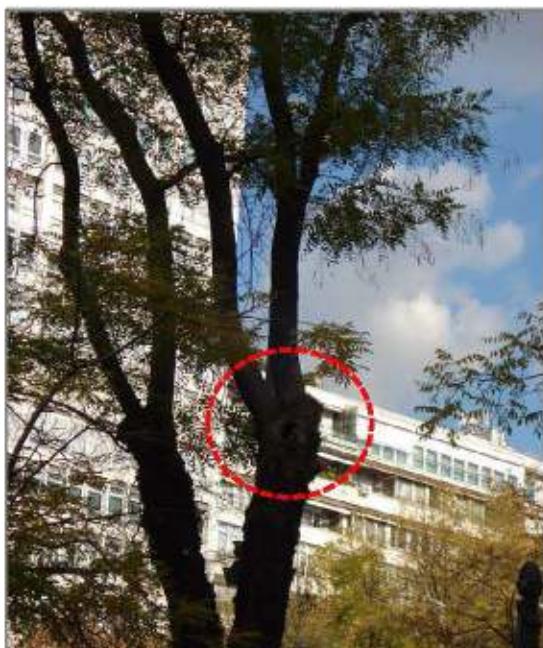
5.b Cavidad en área de terciado

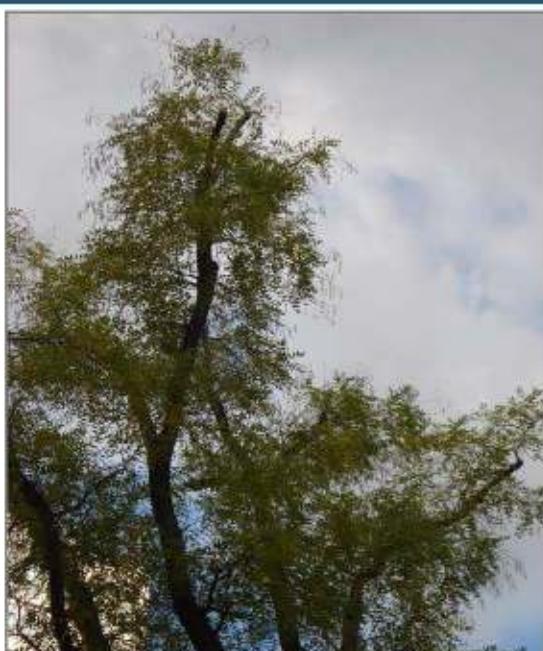
9. Copia rebajada y acortada

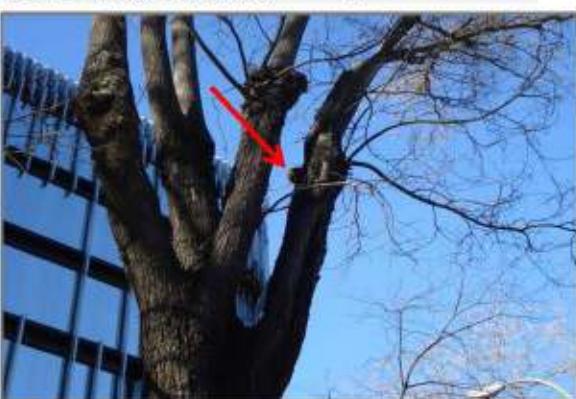
4.a Carpóforo de *Inonotus hispidus*

Copa estructurada y equilibrada formada por largos brazos de palanca con deficiente anclaje por pudriciones de carácter severo en el área de los terciados, con presencia de carpóforos de *Inonotus hispidus*.

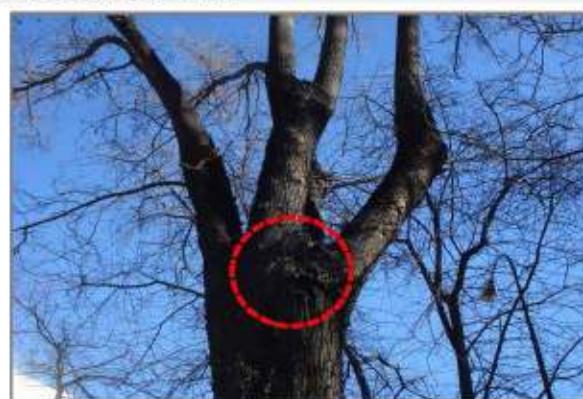
4.b Corteza incluida entre secundarias

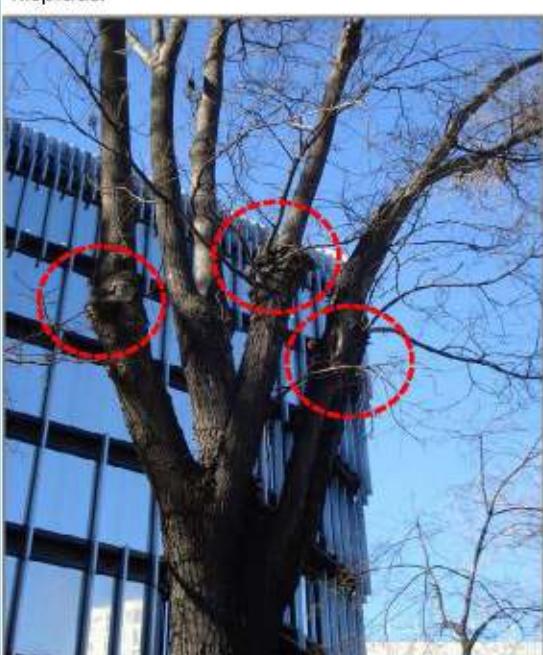
5.a Terciados no consolidados

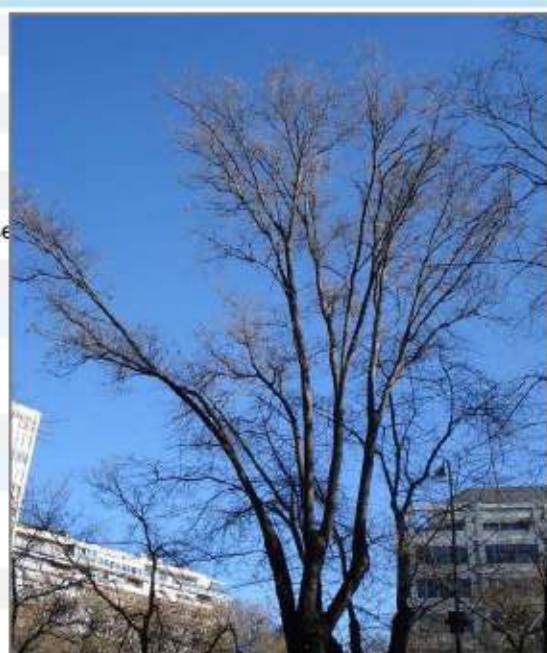
5. Vista general de la copa

Ejemplar de grandes dimensiones con defectos estructurales severos en copa. Por su tamaño y vela entraña un riesgo de fallo alto sobre diana alta, no siendo recuperable mediante labores de poda la propuesta de actuación es la tala.

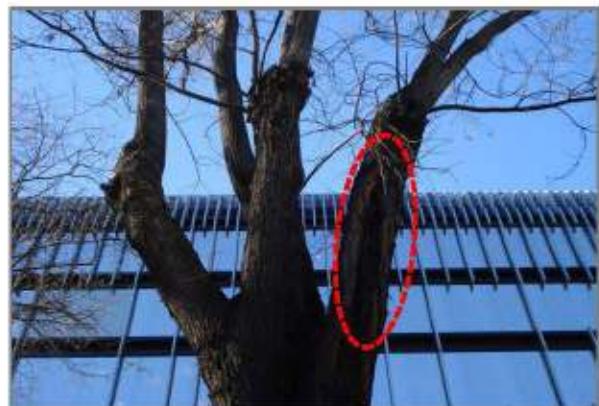
11. Cancro en secundaria

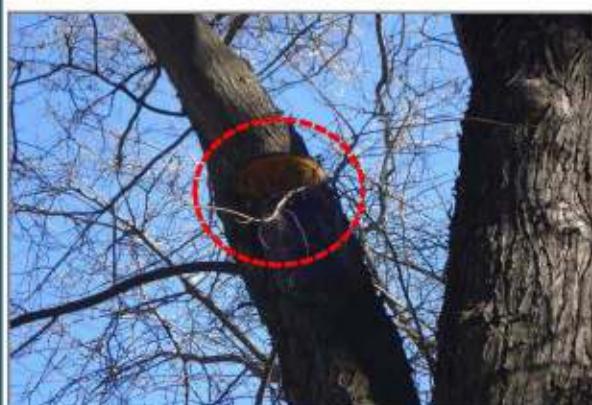
12. Detalle del carpóforo

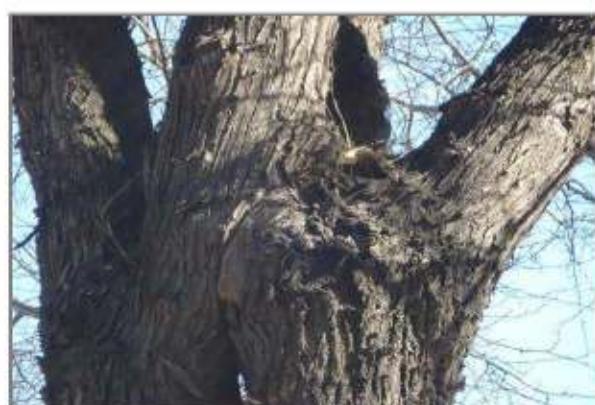
13. Detalle de corteza incluida

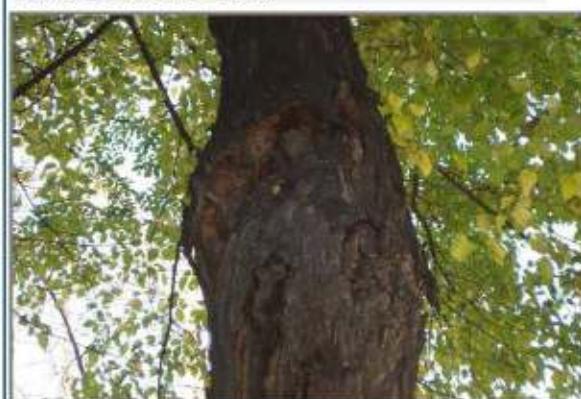
4.a Cavidad y pudrición eliminación horquilla

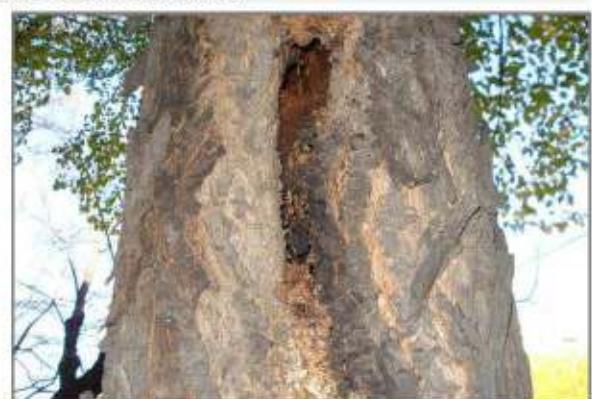
4.b Cavidad y pudrición en tronco

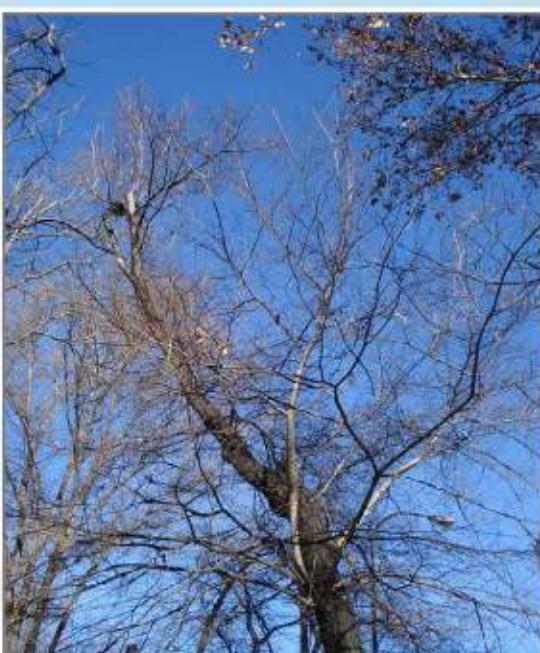
5. Vista general de la copa

Copa refaldada, desestructurada y desequilibrada hacia calzada y paseo, formada por una sola rama primaria con deficiente anclaje por herida de eliminación de horquilla. Pérdida de secundaria y emisión de brotes epicórmicos.

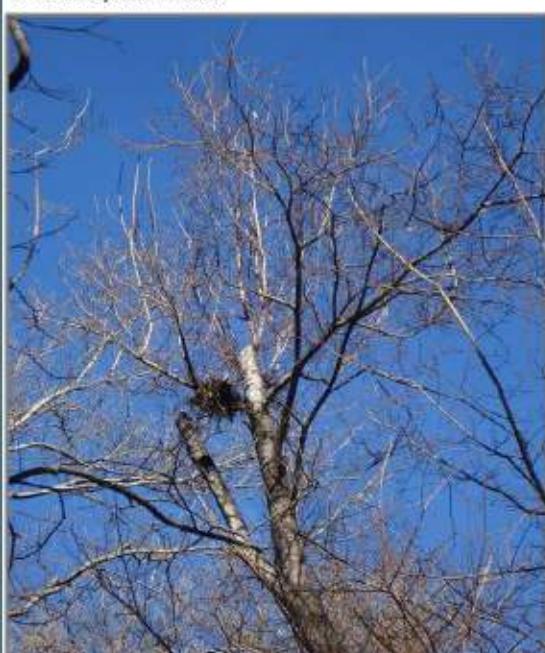
5.a Acortamiento de ramas

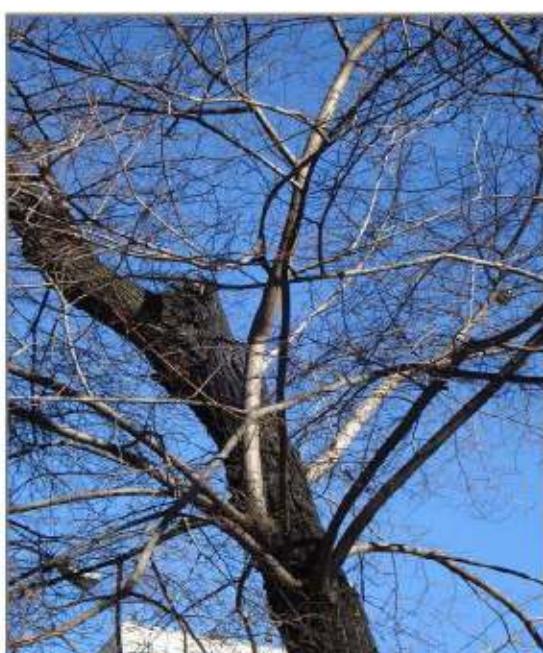
Existencia de única secundaria apreciándose la fractura de otra originalmente existente.

5.b Fractura de rama secundaria

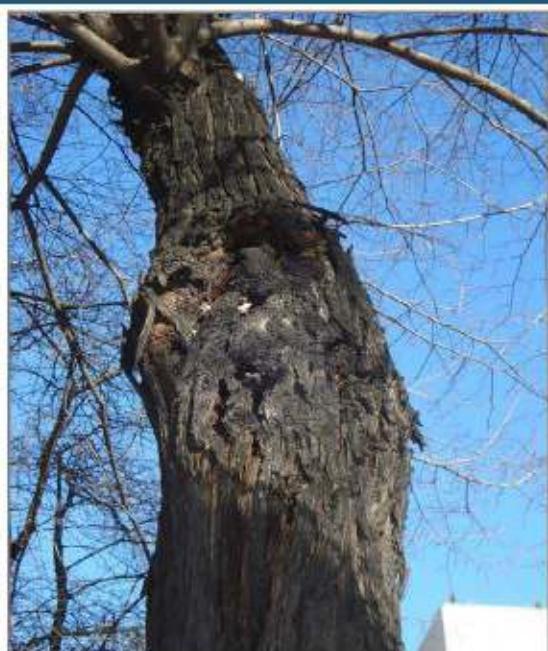
9. Antigua cruz

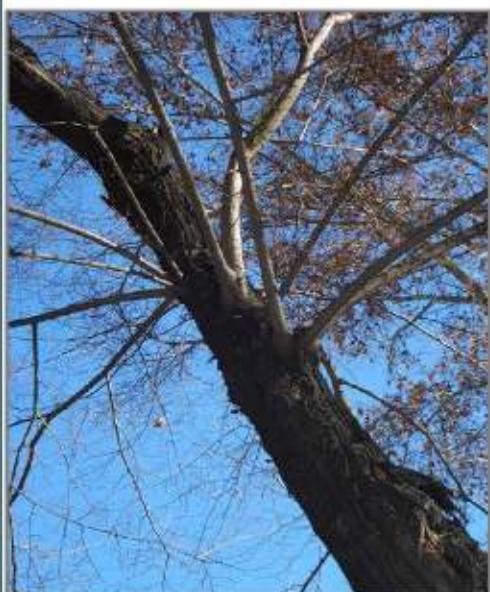
10. Brotes epicórmicos

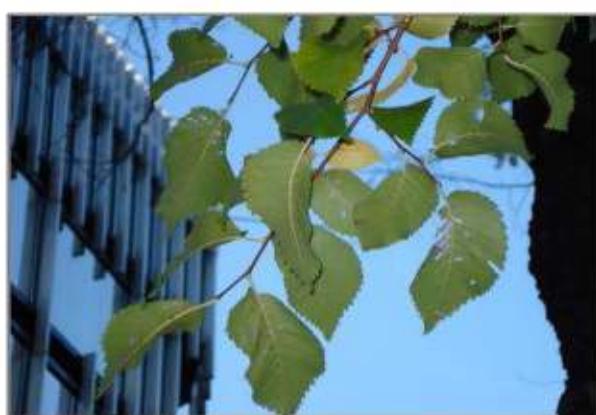
11. Síntomas de galeruca

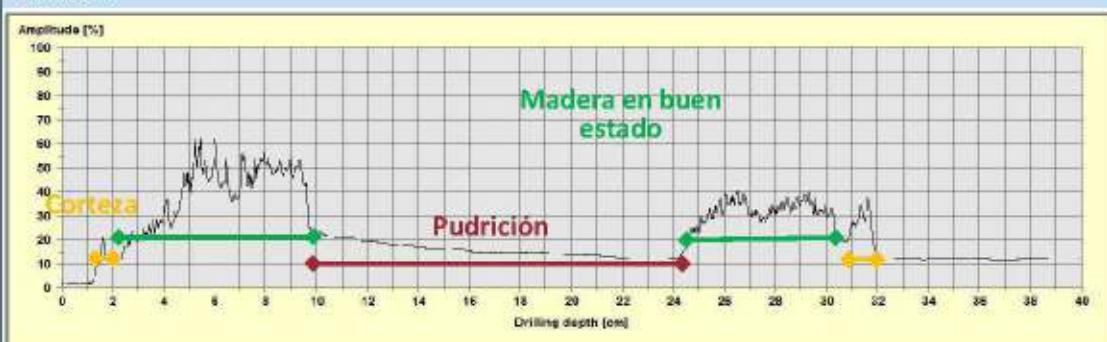
Toma 1. Testificación en tronco

Toma realizada en el tronco, a una altura de 1,4 m y en dirección norte. En el resistograma obtenido se aprecia pudrición que ocupa 14 cm de espesor de la línea testificada. El resto de la madera se encuentra en buen estado aunque existe cierto proceso de pudrición entre los centímetros 4 y 8 de la línea.

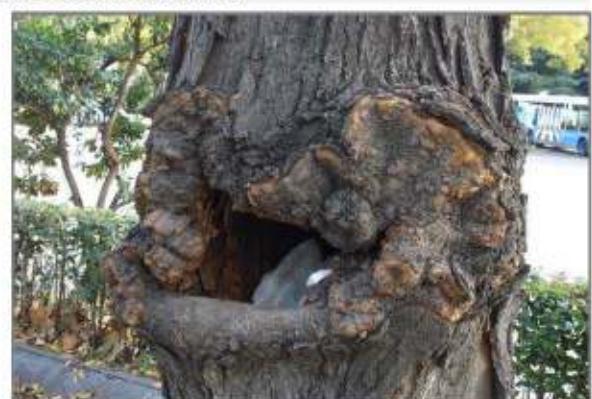
4.b Cavidad en tronco

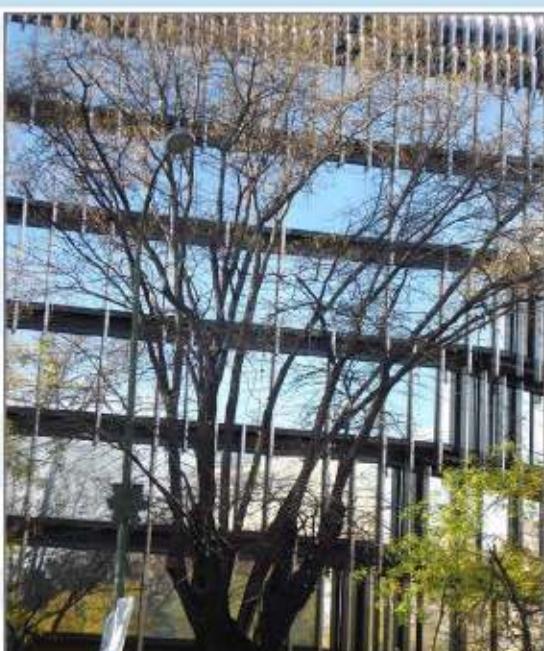
5. Vista general de la copa

Copa estructurada y equilibrada pero con una deficiente estructura por la existencia de cavidades en todas sus primarias.

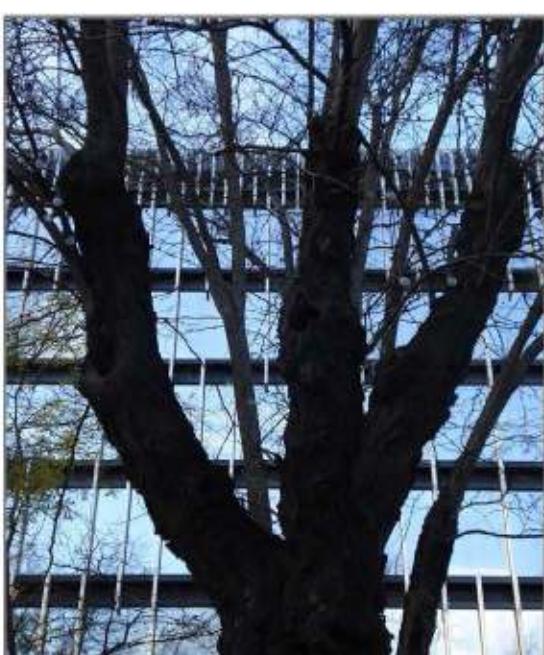
5.b Cruz y ramas principales

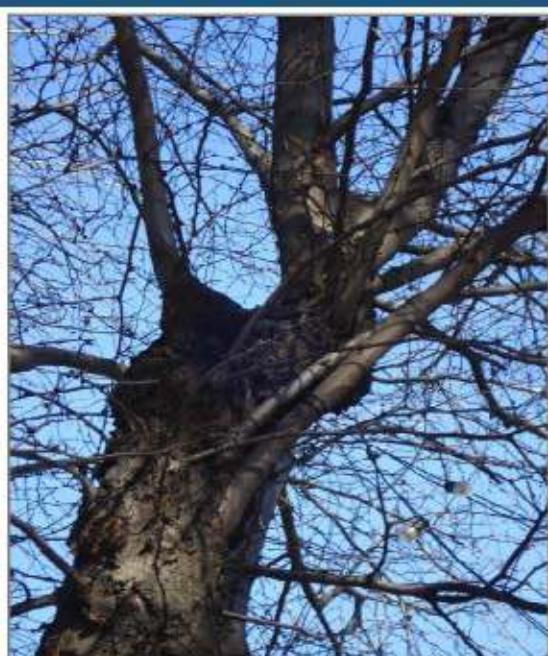
Procedentes de brotes epicórmicos, ramas epicórmicas, desarrolladas sobre cavidades y con muy deficiente andlaje.

9. Ramas epicórmicas mal ancladas

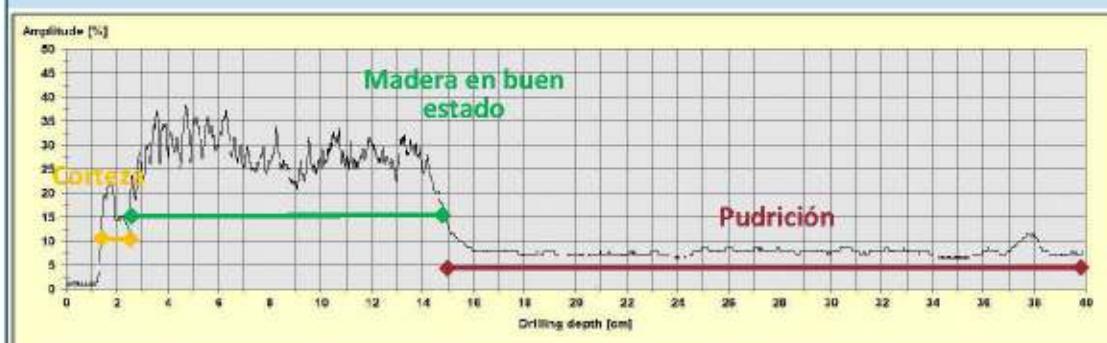
Toma 1. Testificación en base

Ejemplar con muy graves defectos estructurales en copa, cruz y tronco. Una vez testificado con resistógrafo se evidencia que su anclaje también está afectado, la oquedad se extiende desde primarias hasta la base con un riesgo de fallo alto sobre diana alta. No es recuperable mediante labores de poda.

Toma realizada en base, a una altura de 0,1 m y en dirección este. En el resistograma obtenido se aprecia pudrición que ocupa 25 cm de espesor de la línea testificada. El resto de la madera se encuentra en buen estado.

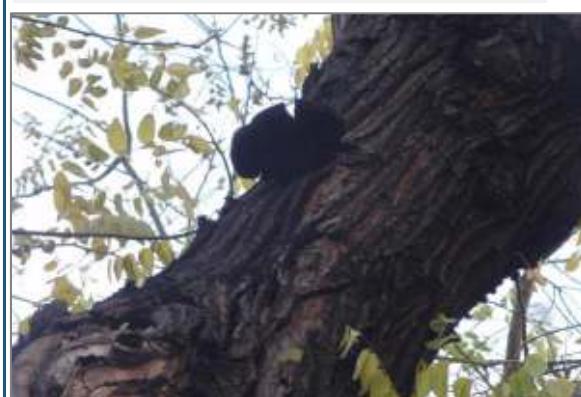
**4.a** *Inonotus hispidus* en copa

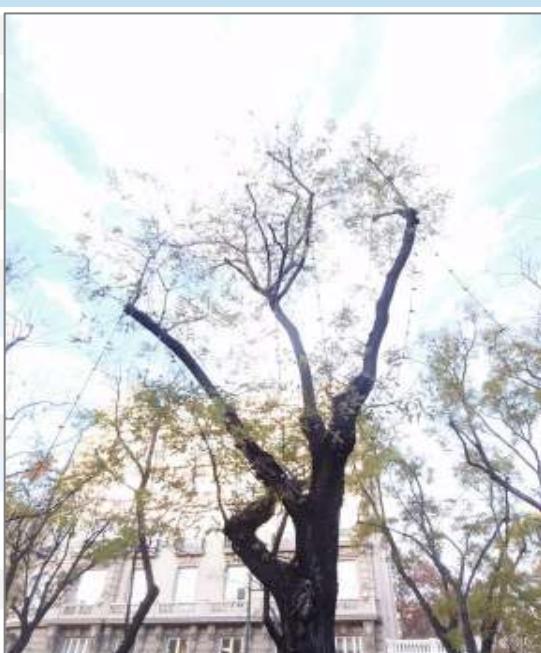
5. Vista general de la copa

Poco porte. Regresión moderada. Baja vitalidad. Alto brazo de palanca y ahilamiento leve. Muy deficiente unión en la cruz. Pudriciones muy graves con angulación. Pérdida de ramas de medio calibre. Estado ruinoso. Presencia de *Inonotus hispidus*.

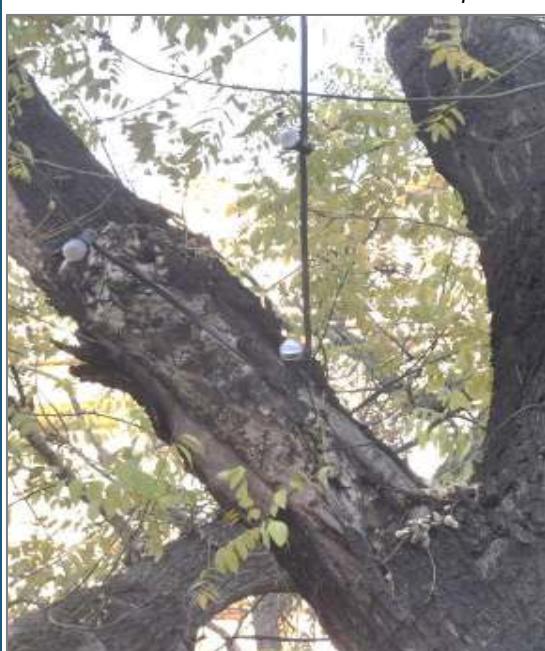
5.a Pudrición muy grave en rama principal

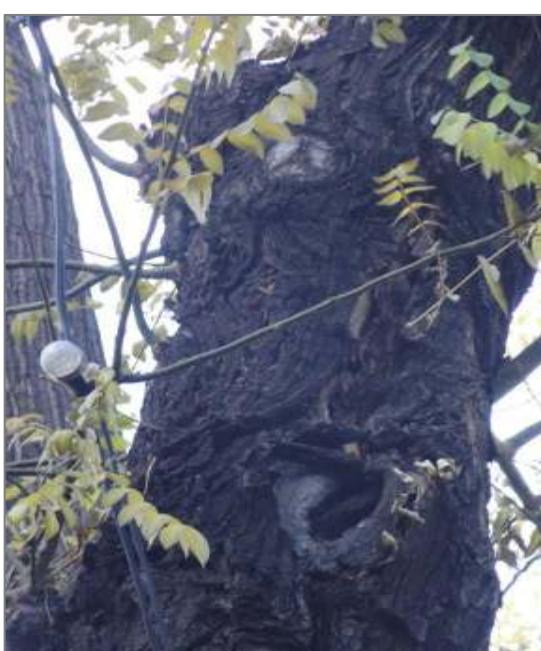
5.b Pérdida de ramas secundarias

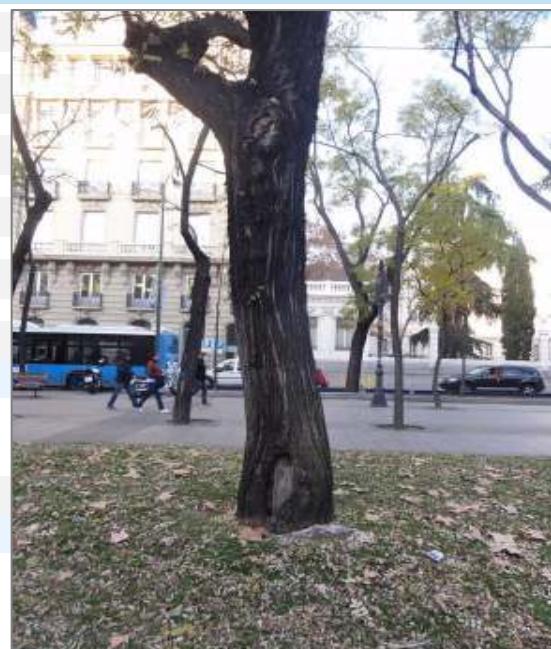
6. Vista general del tronco

Amplia zona de madera muerta. Muy deficiente unión con ramas principales con pudrición en esta zona. Restos de *Inonotus hispidus*.

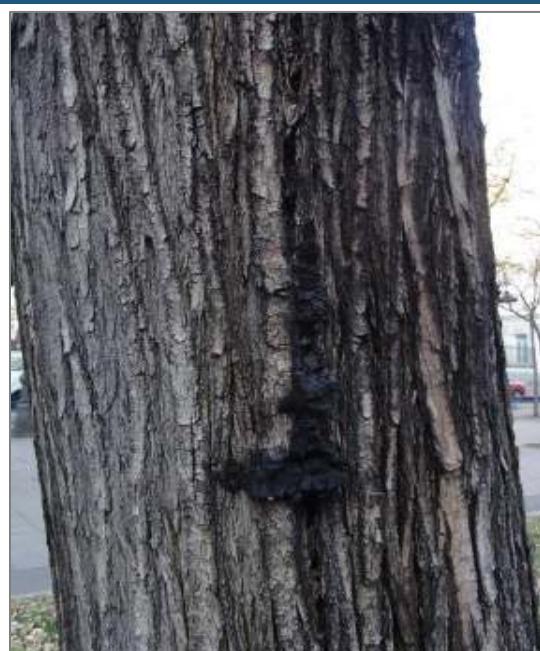
9. Restos de *Inonotus* en tronco

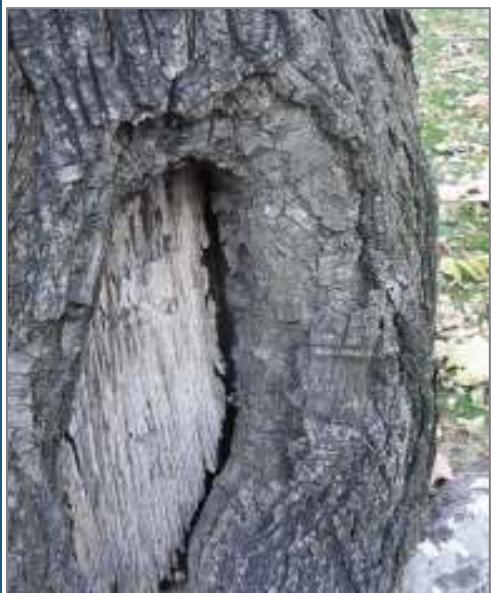
10. Cavidad en base-tronco

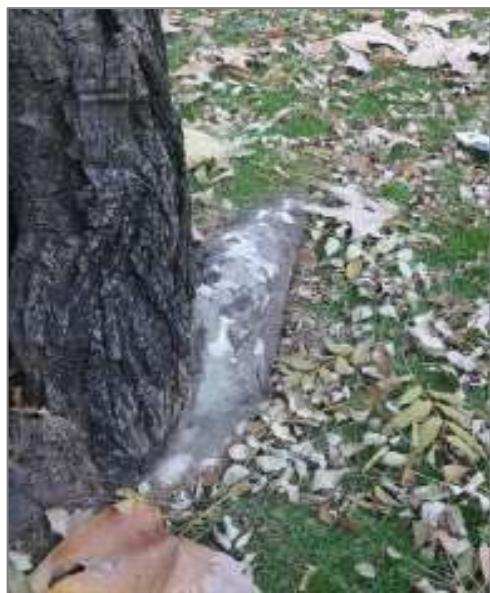
11. Raíz estrangulante de plátano cercano

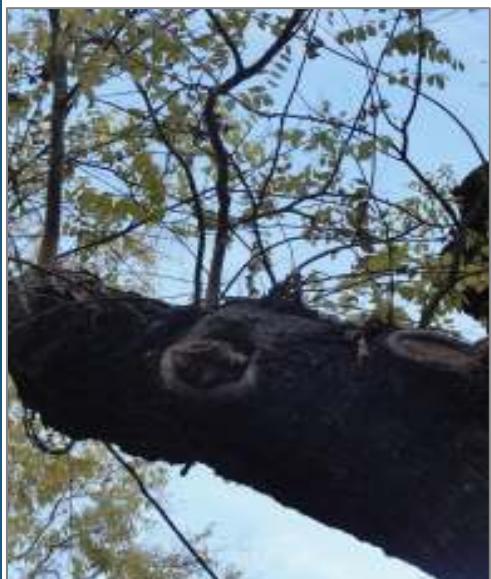
12. Pérdida de ramas secundarias

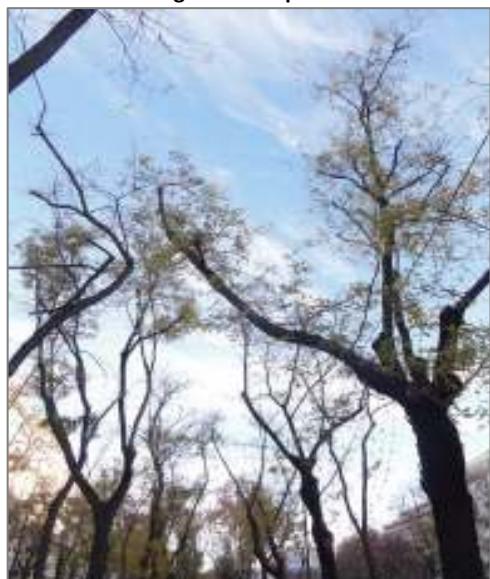
13. Brazo de palanca sobre el paseo

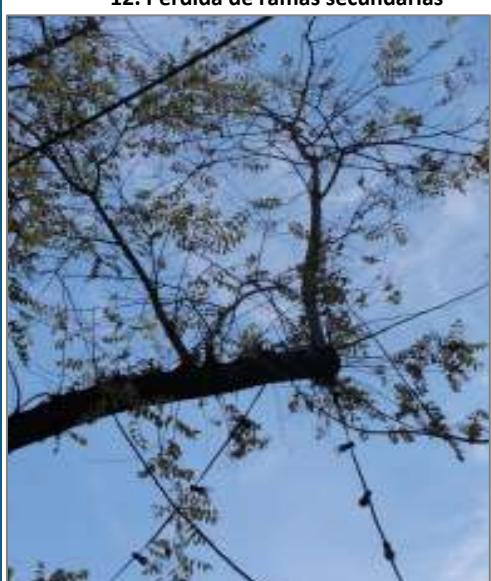
14. Acortamiento de rama principal

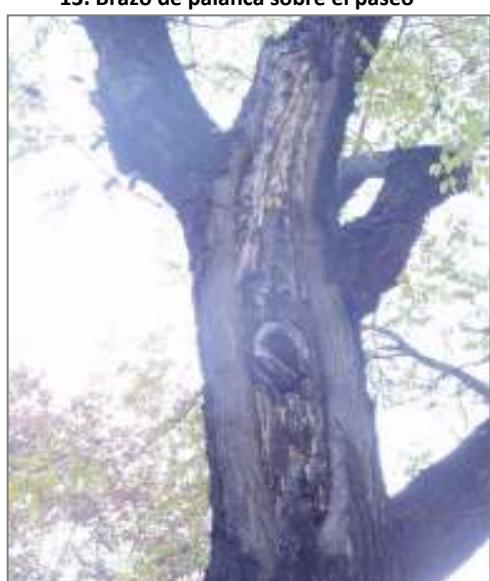
15. Madera muerta en rama principal

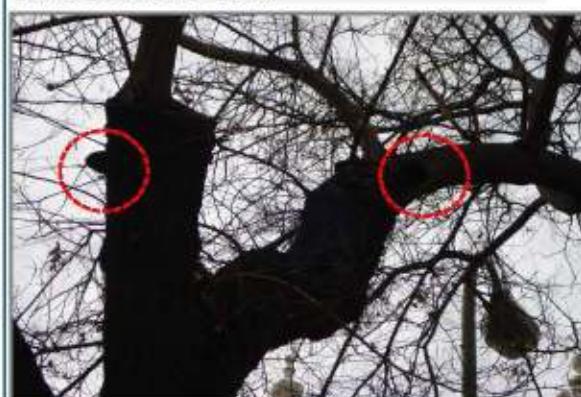
PLAGA	ENFERMEDAD
NOMBRE:	-
GRADO DE AFECCIÓN:	-
DAÑO ESTRUCTURAL:	-
CUERPOS FRUCTÍFEROS	
NOMBRE:	<i>Inonotus hispidus</i>
GRADO DE AFECCIÓN:	Media
DAÑO ESTRUCTURAL:	-

4.a Carpóforos de *Inonotus hispidus*

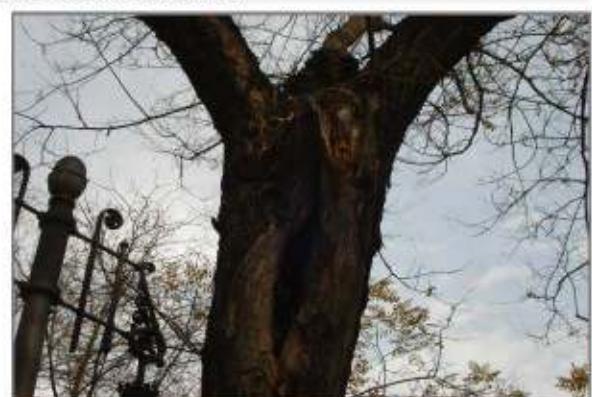
4.b Cavidad y pudrición en cruz y tronco

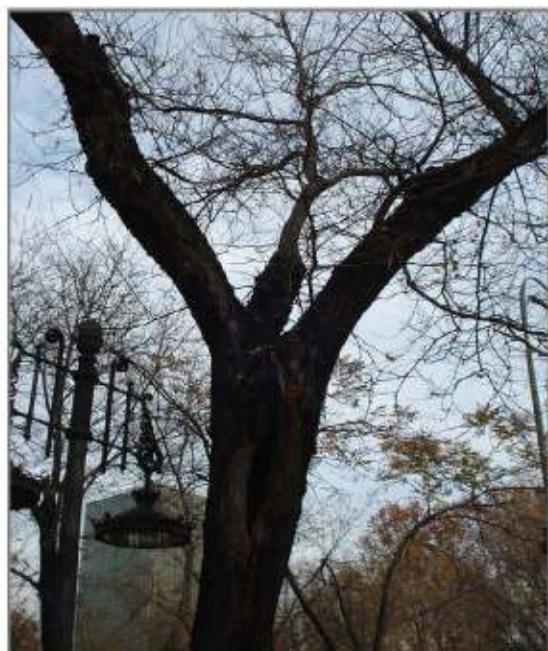
5.b Cruz y ramas principales

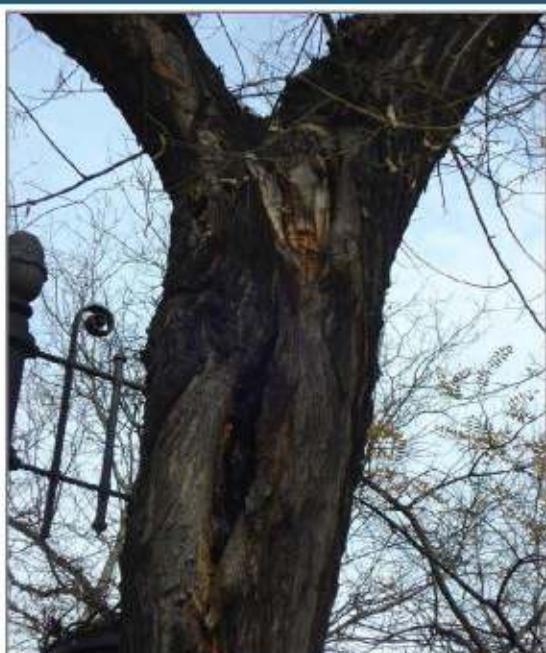
Ejemplar desvitalizado en regresión severa que presenta graves defectos estructurales en copa, cruz y tronco, con un riesgo de fallo alto sobre diana alta no siendo recuperable mediante labores de poda.

9. Herida en cruz y cavidad en tronco

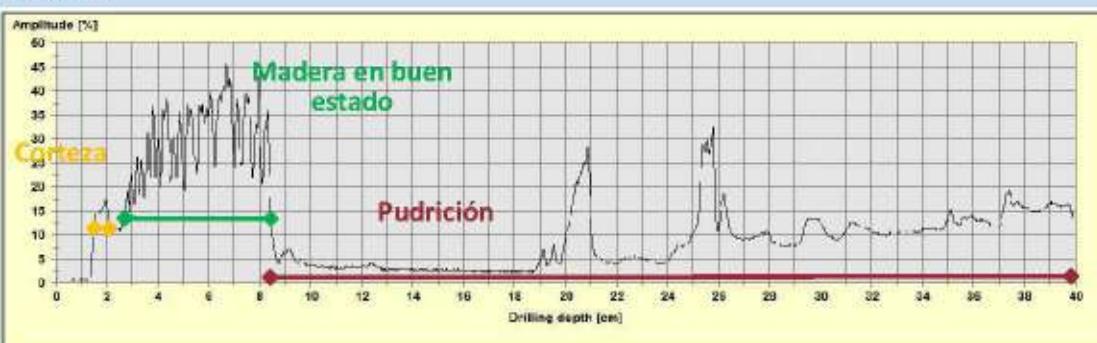
Toma 1. Testificación en cruz

Toma realizada en la cruz, a una altura de 3,5 m y en dirección oeste. En el resistograma obtenido se aprecian distintos grados de pudrición que ocupan 32 cm de espesor de la línea testificada. El resto de la madera se encuentra en buen estado aunque existe cierto proceso de pudrición.

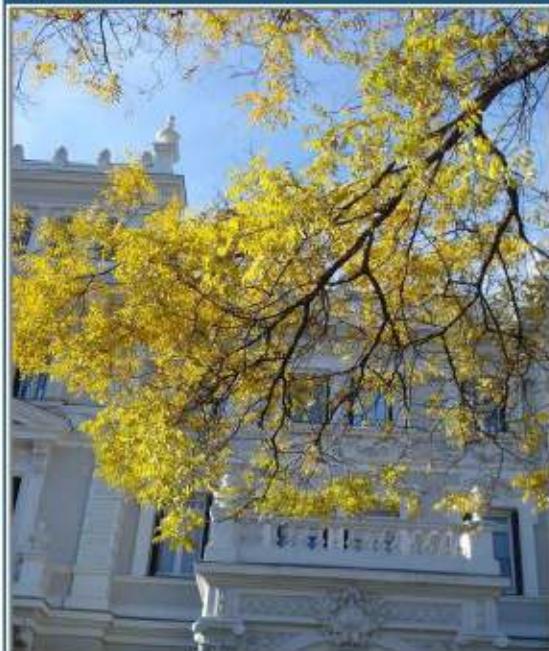
3. Detalle vitalidad del ejemplar

PRESENCIA DE COPA:	Alta
TRANSPARENCIA DE COPA:	Baja
REGRESIÓN DE COPA:	No
BROTES EPICÓRMICOS:	Sí, por podas y estrés
COLOR HOJAS:	Normal
TAMAÑO HOJAS:	Normal
CRECIMIENTOS ANUALES:	Pobres
CICATRIZACIÓN:	Pobre
MADERA COMPENSACIÓN-REACCIÓN:	Normal
VALORACIÓN GLOBAL VITALIDAD:	Media-baja

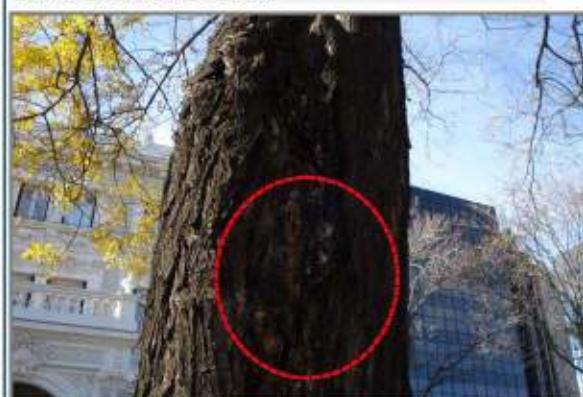
4.a Fendas en madera muerta
