INFORME DE VALORACIÓN DE RIESGO DEL ARBOLADO

Castellana	OBJECTID:	721792
DISTRITO: 6. Tetuán	LOTE:	1
ESPECIE:	<i>Sophora japonica</i>	
DIANA:	Alta	█
V. GLOBAL VITALIDAD:	Baja	█
V. GLOBAL EMPUJE:	Bajo	█
ESTADO ESTRUCTURAL:	Malo	█
PROBABILIDAD VUELCO:	Alta	█
PROB. FRAC. TRONCO:	Muy alta	█
PROB. FRAC. RAMAS:	Muy alta	█

VALORACIÓN GLOBAL DEL RIESGO: Muy alto

PROPIUESTA DE ACTUACIÓN: Tala

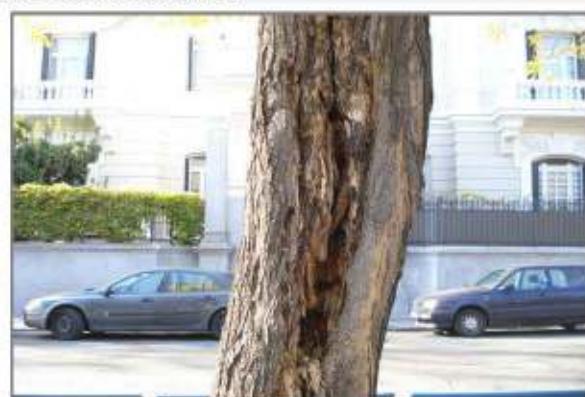
4.b Cavidad y pudrición en tronco

Ejemplar que presenta muy graves defectos estructurales en tronco, con alto riesgo de fallo sobre diana alta no siendo recuperable mediante labores de poda.

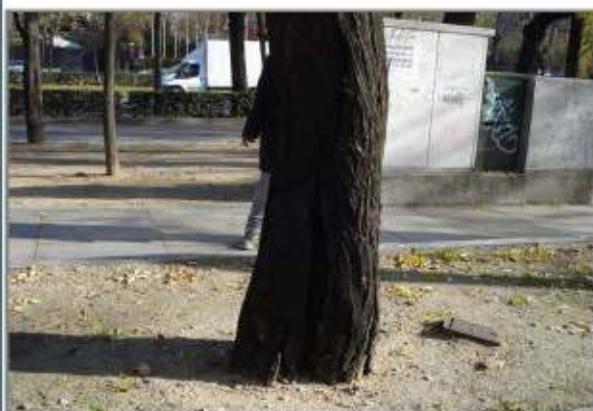
10. Cancro concéntrico en la base

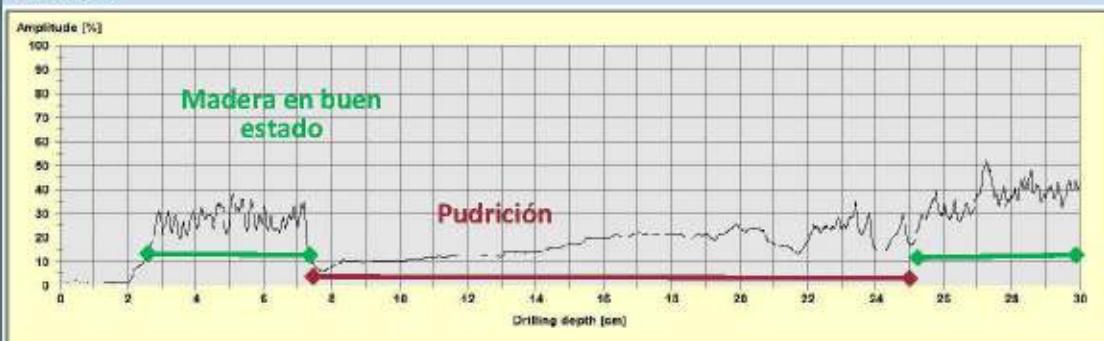
Toma 1. Testificación en tronco

Toma realizada en el tronco, a una altura de 1 m y en dirección oeste. En el resistograma obtenido se aprecian distintos grados de pudrición que ocupan 17 cm de espesor de la línea testificada. El resto de la madera se encuentra en buen estado aunque existe cierto proceso de pudrición.

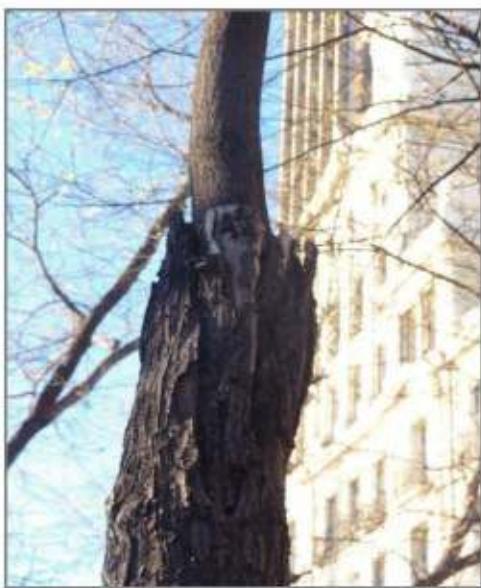
OBSERVACIONES: Ejemplar en mal estado, con defectos estructurales y escasa funcionalidad.

3. Pudrición grave en rama

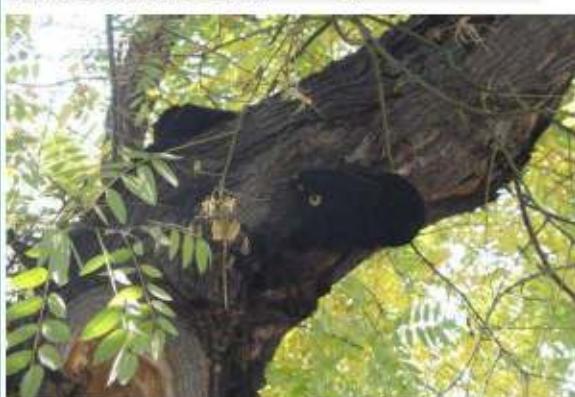
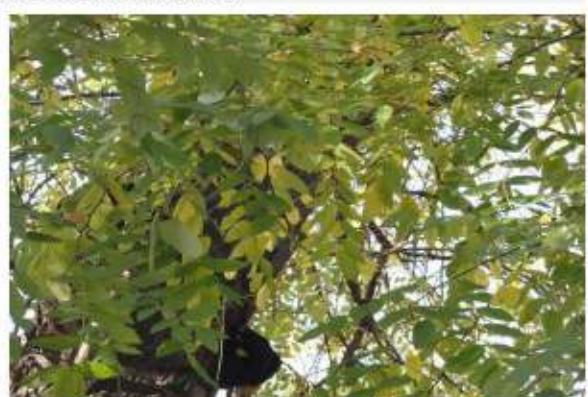
PLAGA	ENFERMEDAD
NOMBRE:	-
GRADO DE AFECCIÓN:	-
DAÑO ESTRUCTURAL:	-
CUERPOS FRUCTÍFEROS	
NOMBRE:	<i>Inonotus hispidus</i>
GRADO DE AFECCIÓN:	Grave
DAÑO ESTRUCTURAL:	Sí

4.a Detalle de plaga /CF

4.b Detalle de plaga /CF

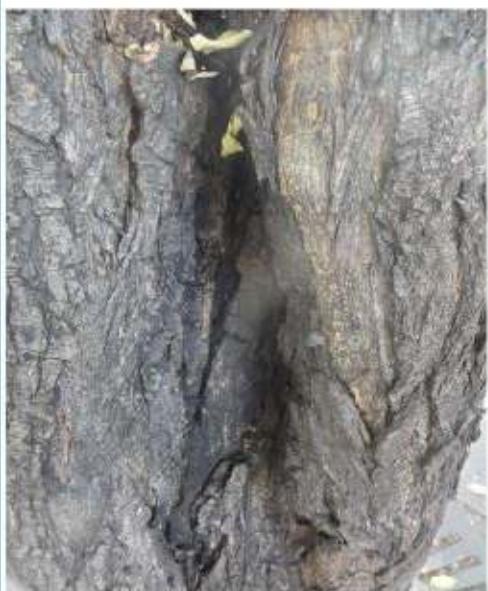
10. Detalle madera muerta en tronco. Hueco

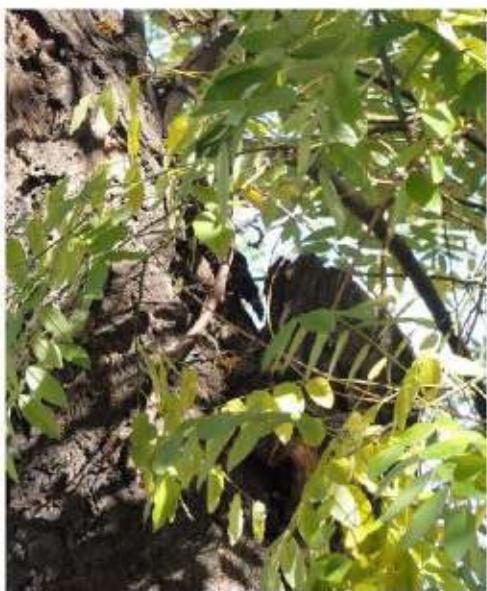
11. Detalle de hueco en copa

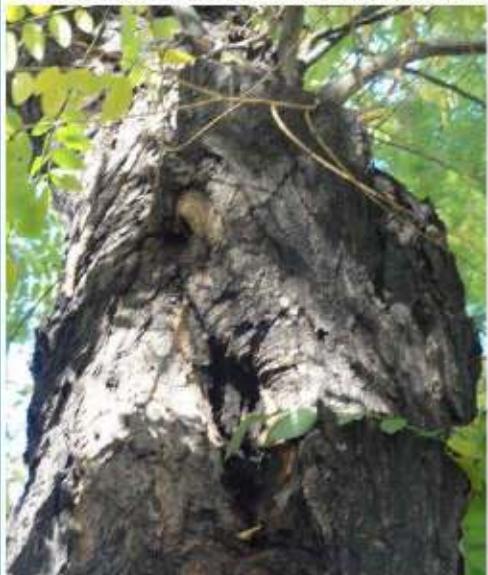
12. Detalle de madera muerta en copa. Pudrición

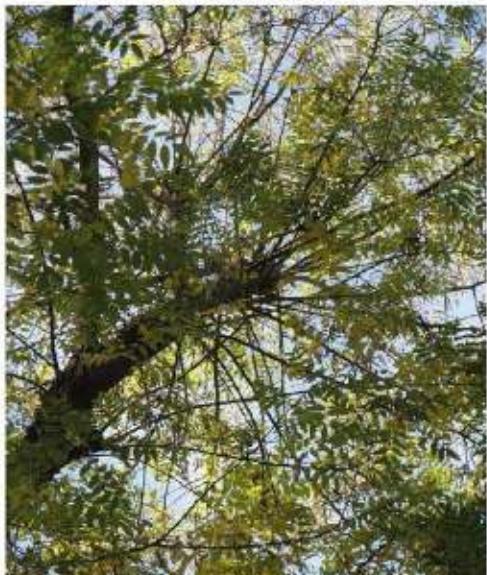
13. Detalle brotación epicórmica

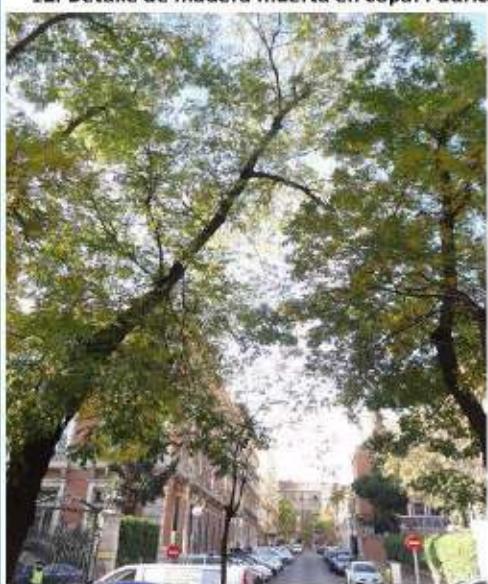
14. Detalle ahilamiento

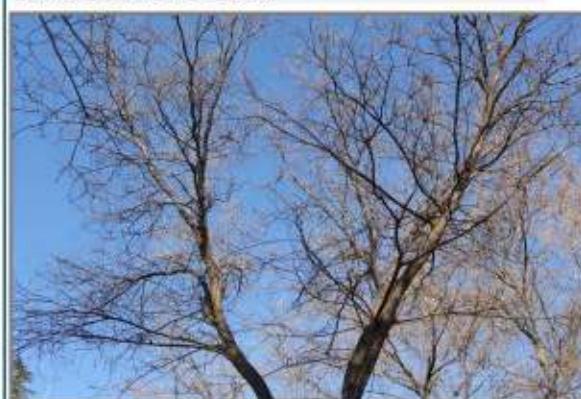
4.a Poca densidad de ramaje interior

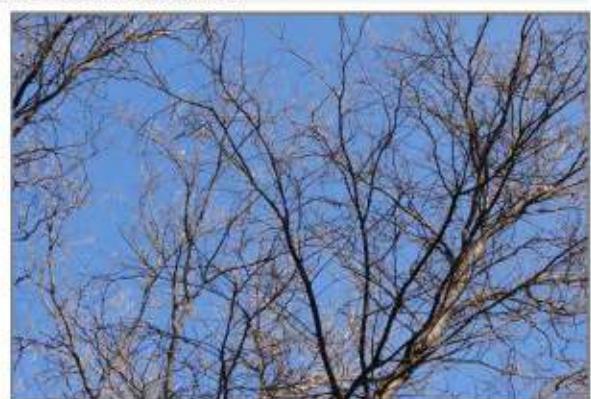
4.b Ramaje seco de poco calibre

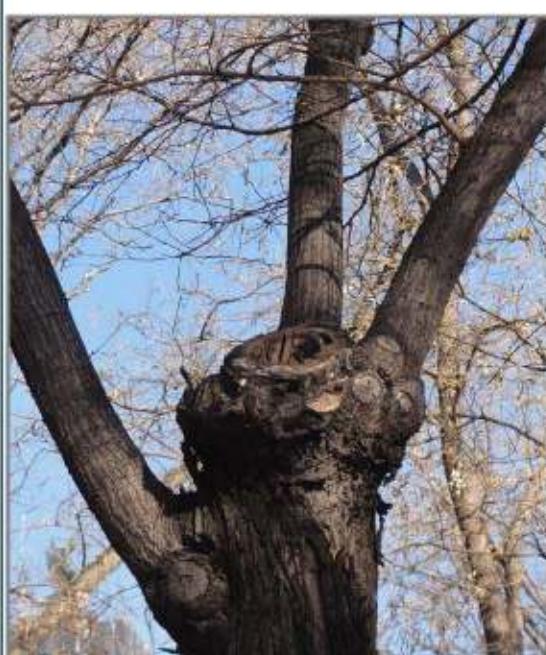
Poco porte, regresión severa, baja vitalidad, pudrición y cavidad en la cruz por pérdida de rama principal.
Escaso ramaje y seco de poco calibre.

5.a Cavidad en la cruz

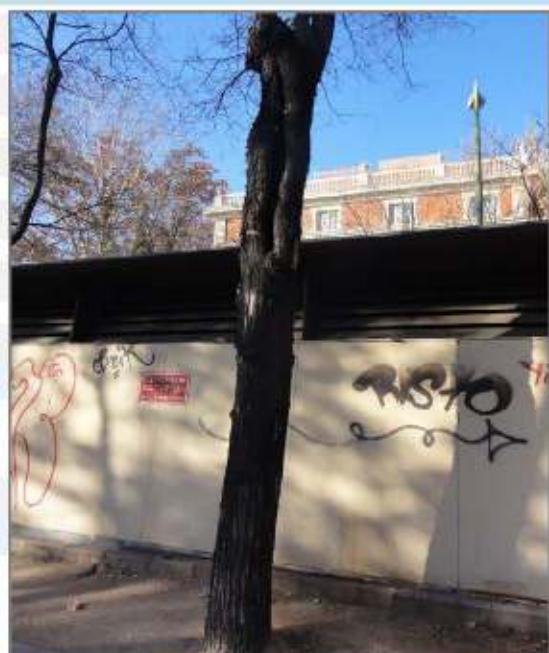
6. Vista general del tronco

Gran cavidad. Defectuosa unión con ramas.

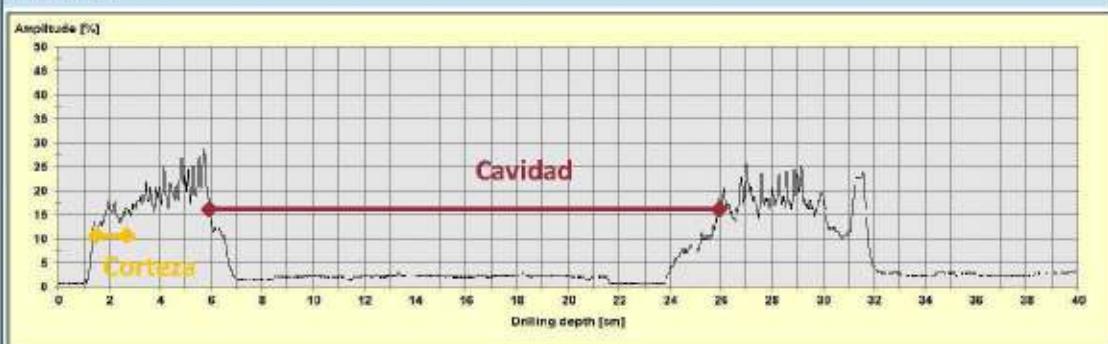
**Toma 1. Testificación en tronco****COMENTARIO:**

Prueba realizada en el tronco, a 2,20 m de altura, sobre tejido vivo y dirección Oeste. Presenta pobres paredes residuales con pudrición incipiente y amplia zona de cavidad del interior de la madera.

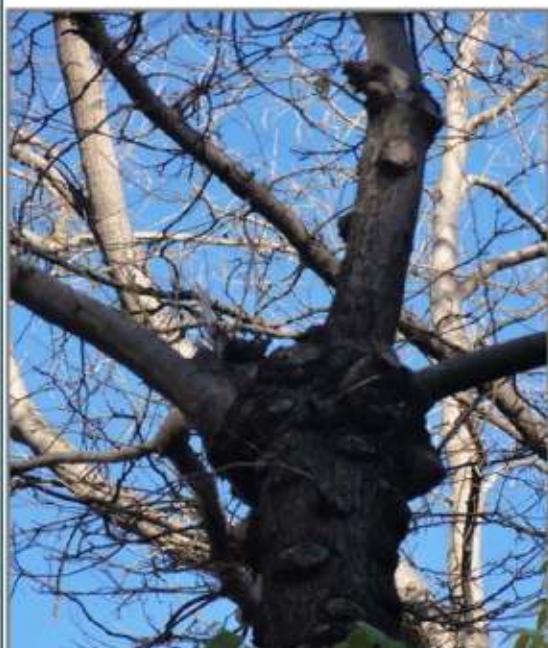
Ramaje seco de medio calibre.

5.a Ramaje seco de medio calibre

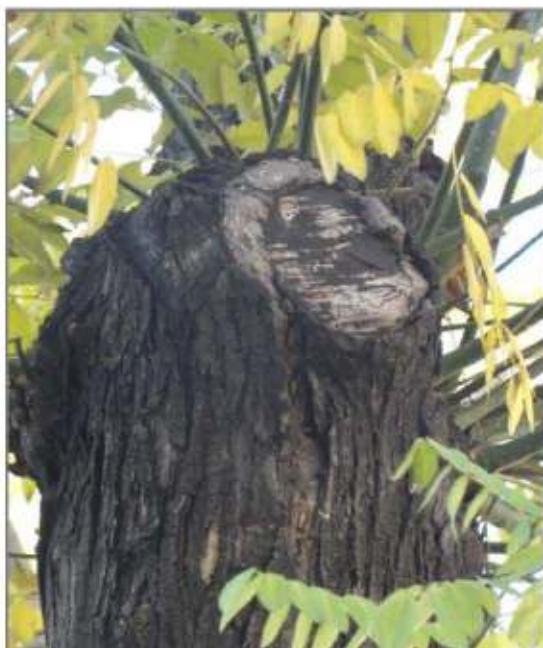
Pérdida de ramas principales.

5.b Pérdida de ramas principales

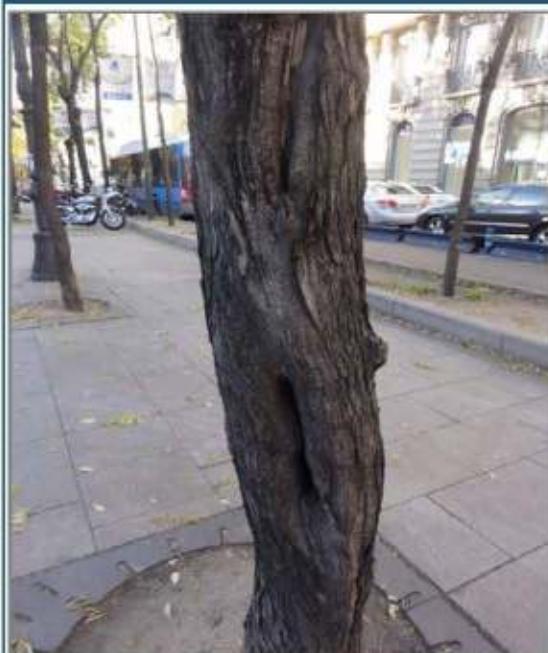
Ejemplar maduro, dominado, muy desestructurado, de poco porte, compuesta sólo de brotaciones de emergencia, regresión severa y baja vitalidad. Estado ruinoso. Pérdida de ramas principales y ramaje seco de medio calibre. Presenta varias cavidades en el tronco e inclinación acusada. Ubicado en zona de alta diana. Sin valor ni funcionalidad.

8. Cavidad en tronco

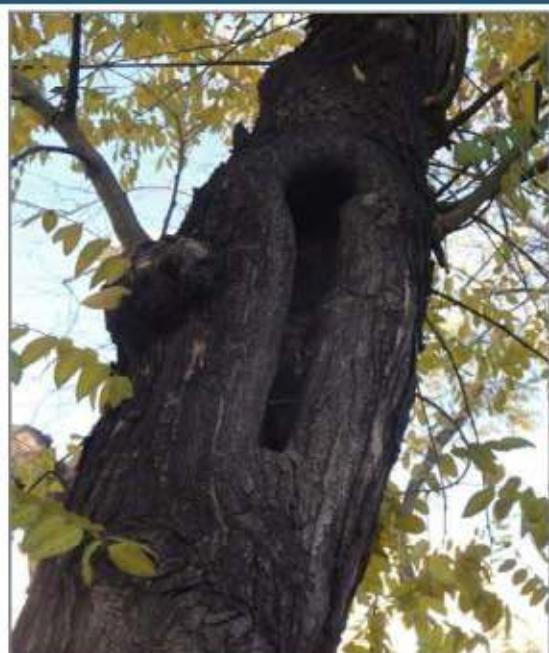
9. Cavidad en el tronco
