3. MEMORIA FOTOGRÁFICA

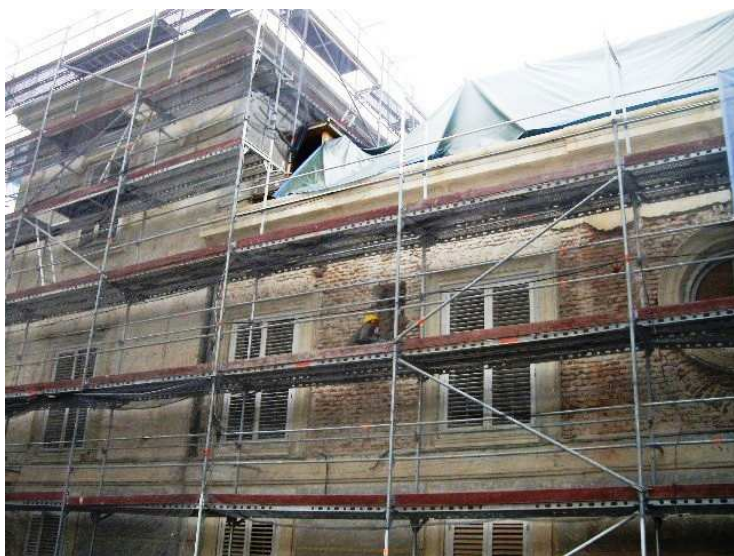
Foto 1 Demolición de paramentos

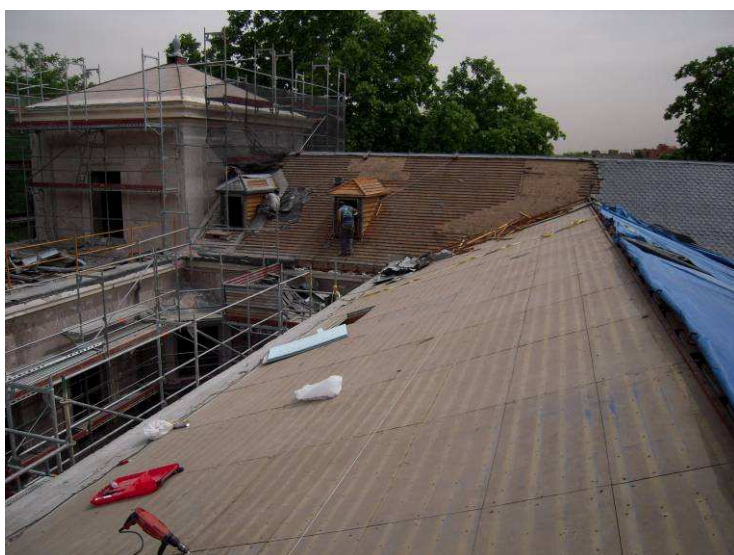
Foto 3 Desmontaje cubierta pizarra

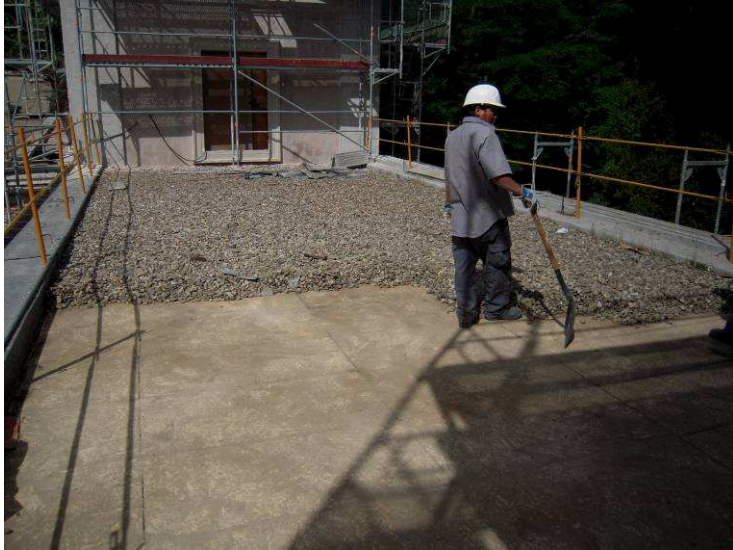
Foto 5 Desmontaje cubiertas planas

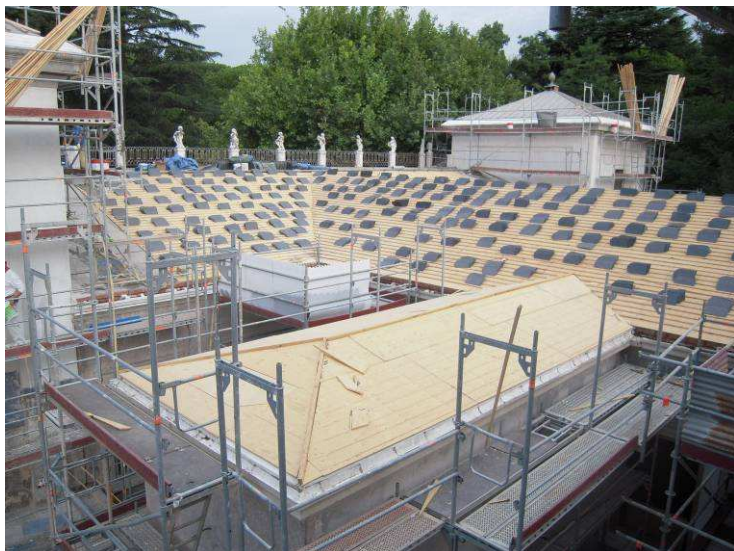
Foto 9 Colocación fenólico + Cubierta pizarra

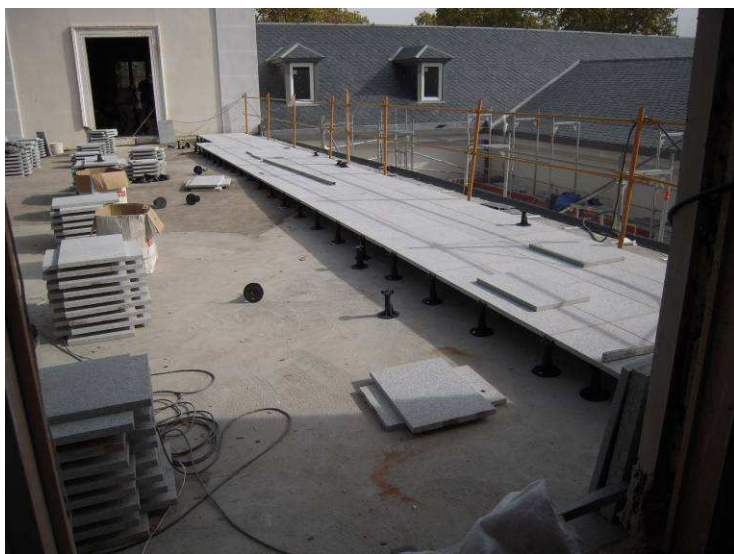
Foto 11 Montaje cubierta plana

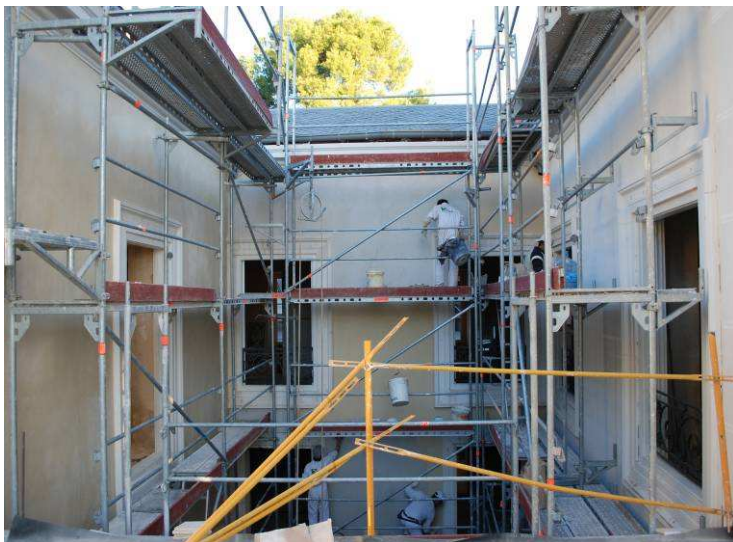
Foto 13 Aplicación revoco liso cal

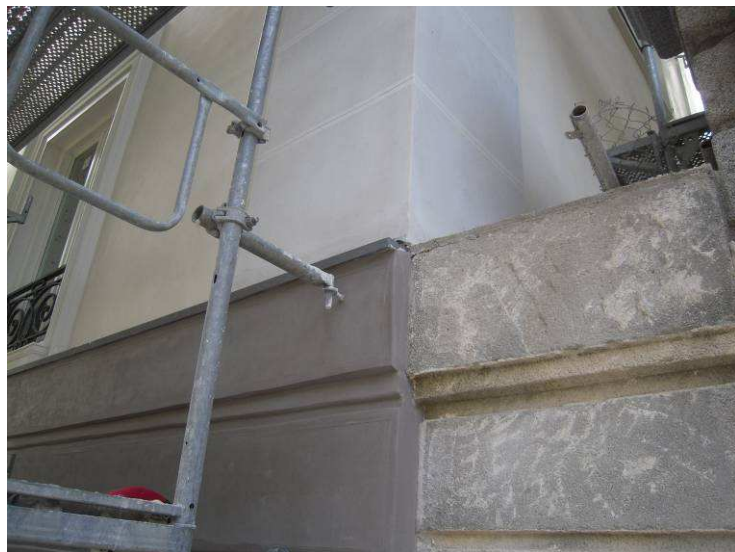
Foto 14 Aplicación con martillina

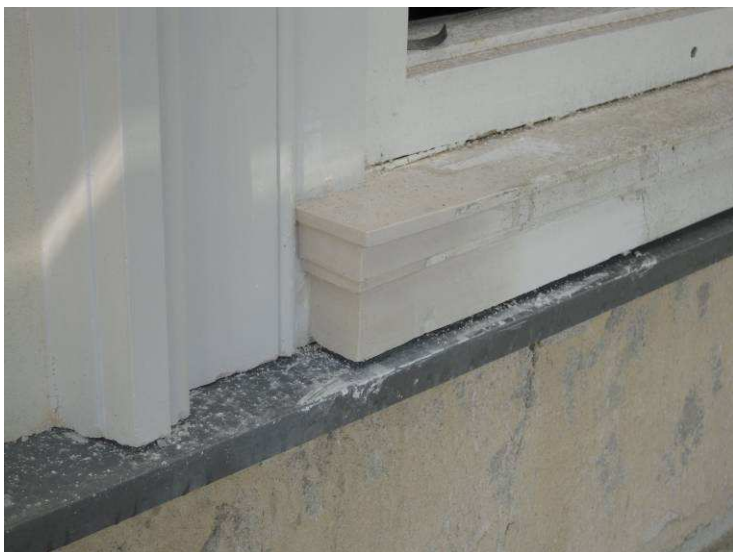
Foto 15 Colocación molduras nuevas

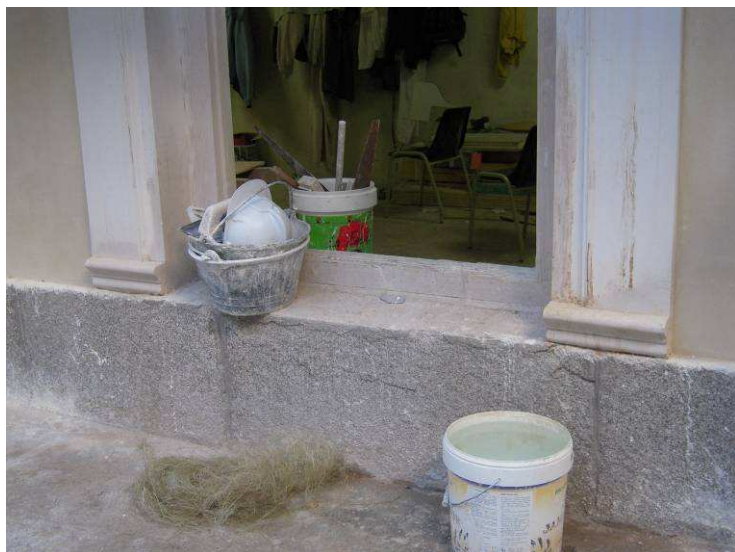
Foto 16 Remates de molduras

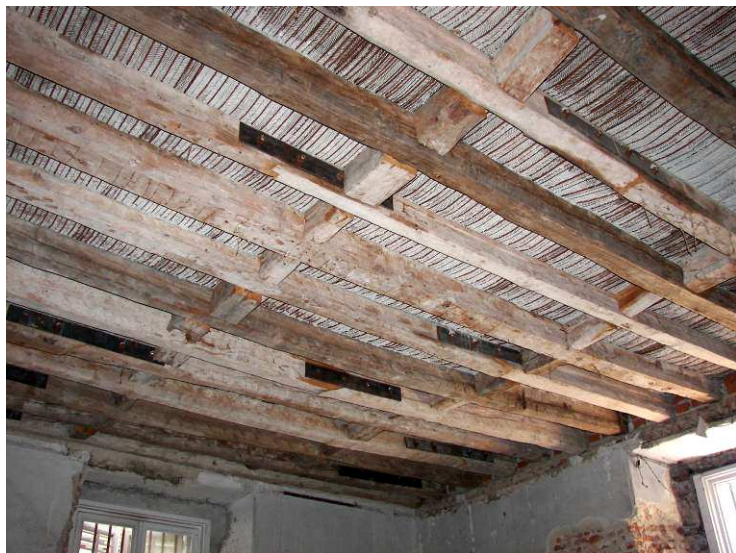
Foto 17 Tratamiento de madera

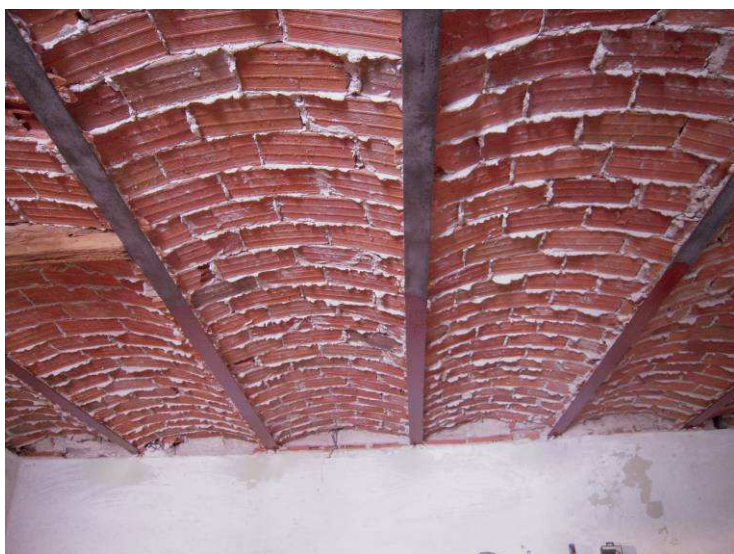
Foto 19 Tratamiento de vigas metálica

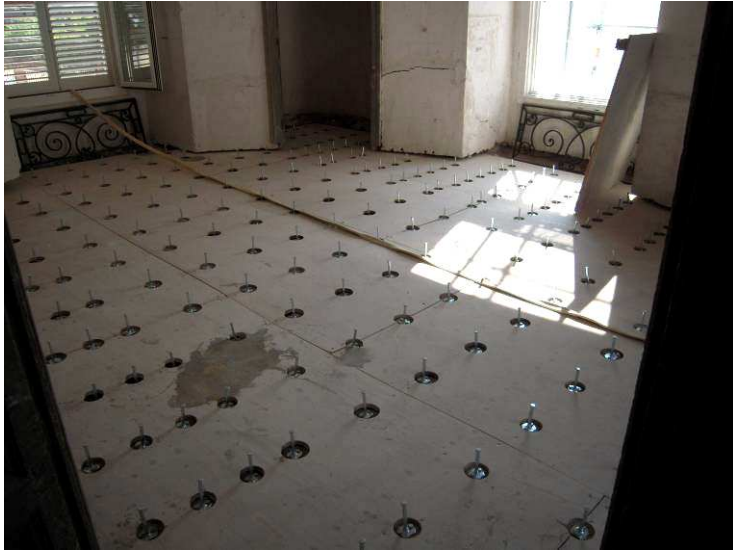
Foto 21 Conectores refuerzo Torreones

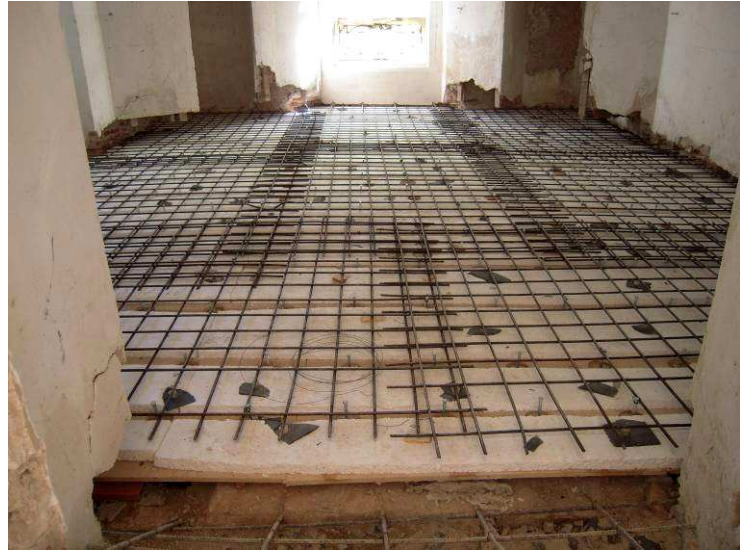
Foto 22 Armado forjado Torreones

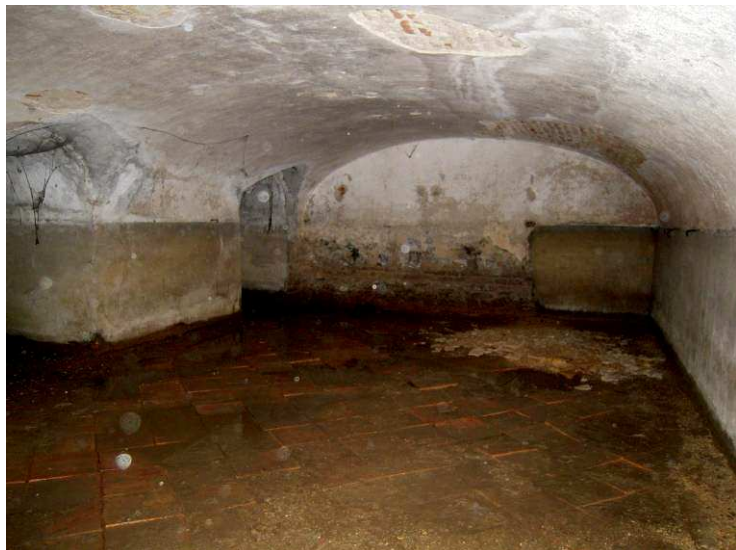
Foto 25 Achique agua sótano

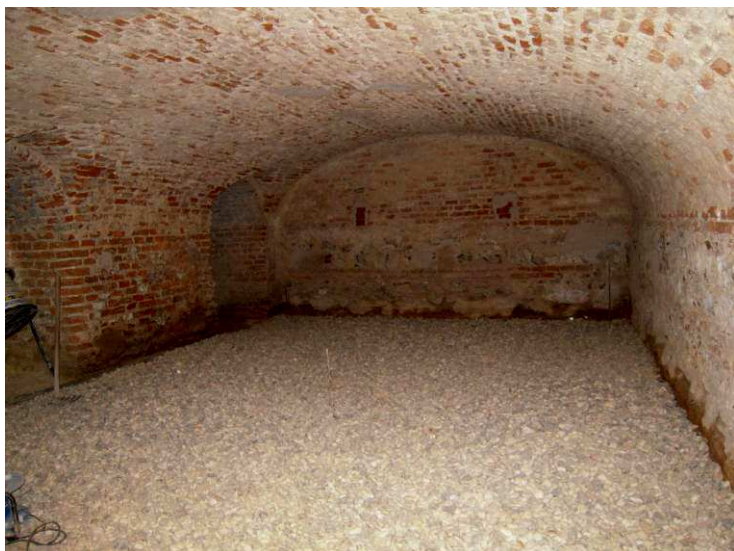
Foto 27 Grava + Hormigón limpieza

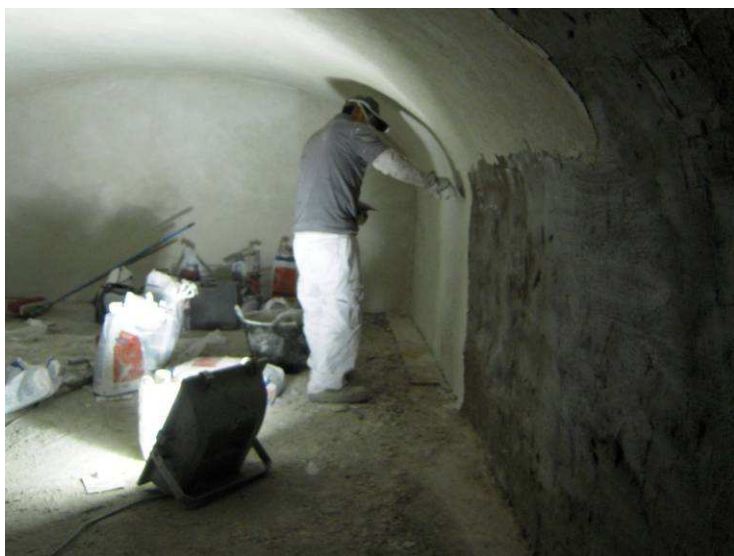
Foto 29 Capa revoco permeable

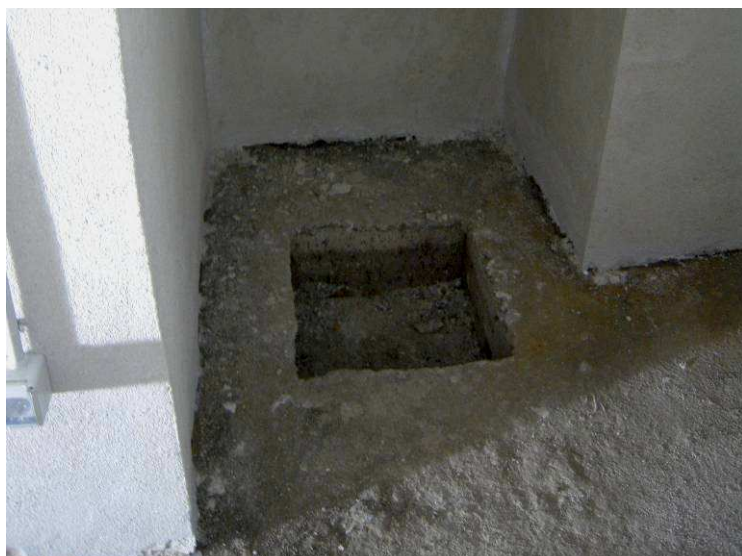
Foto 30 Arqueta recogida de aguas

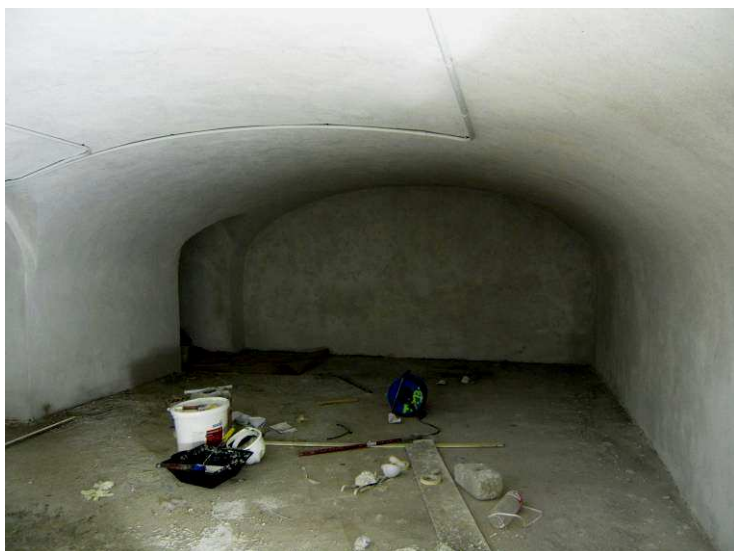
Foto 31 Sótano terminado

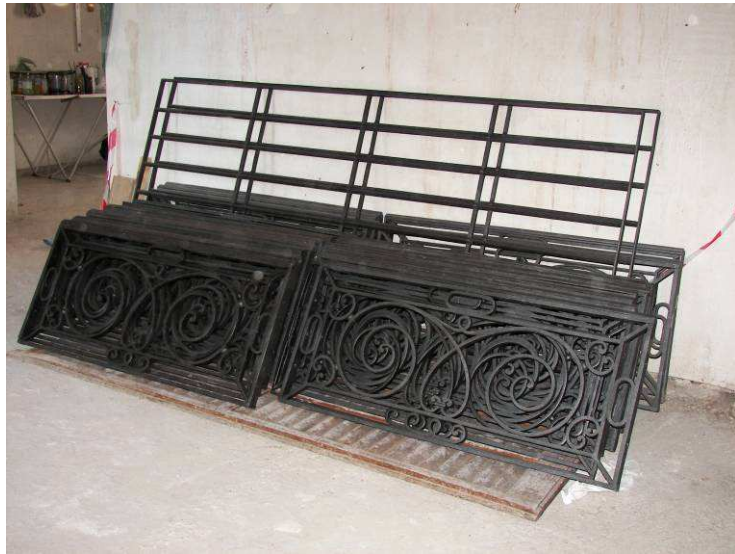
Foto 37 Cerrajería de ventanas restaurada

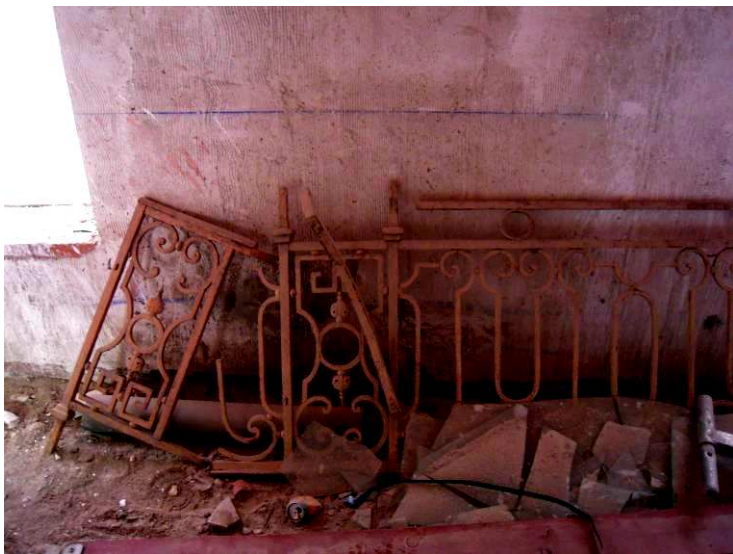
Foto 39 Barandilla sin restaurar

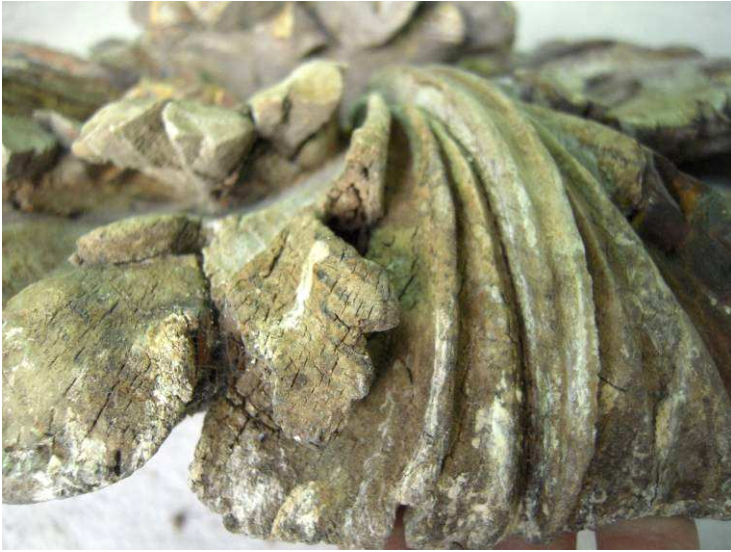
Detalles (1-F)

Fendas y decoloraciones presencia ácido oxálico

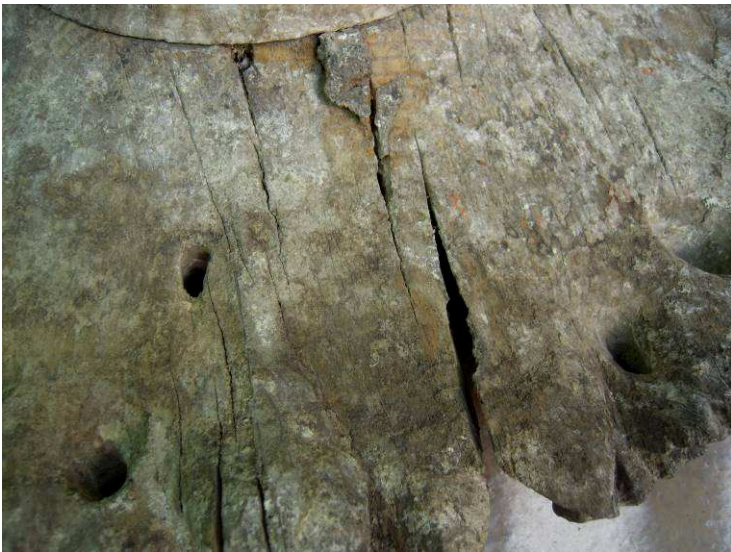
Fendas posteriores, se puede observar restos del antiguo material de relleno, compuesto por serrín y cola de conejo

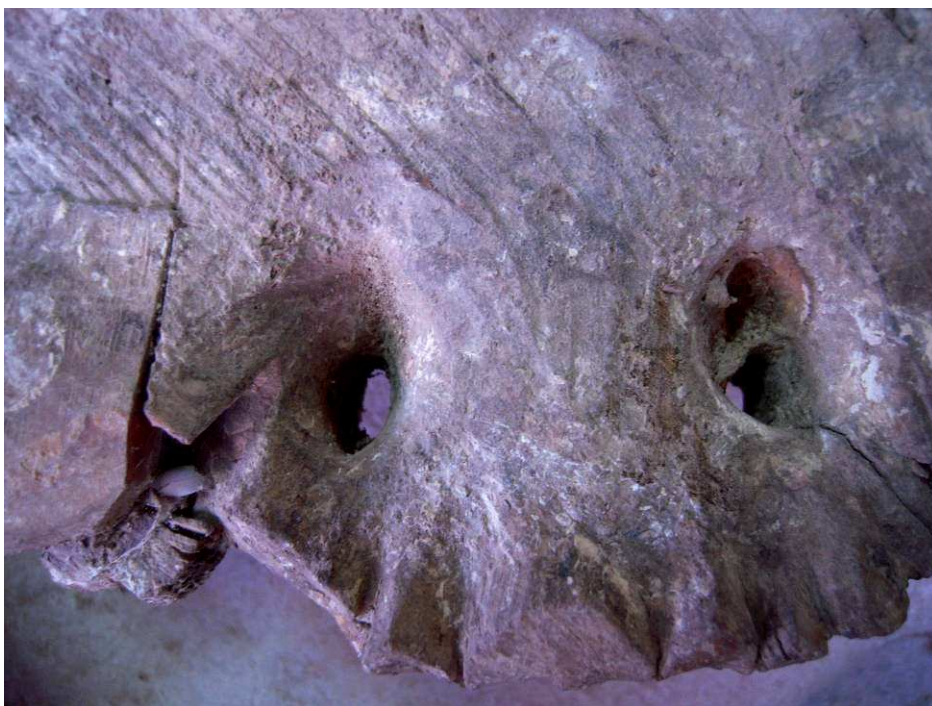
Bacteriógenos: Excrementos de paloma y nido de avispas

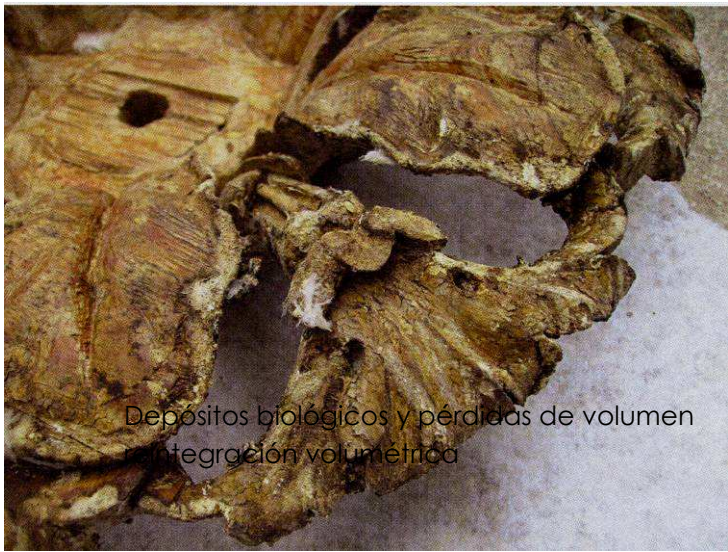
Depósitos biológicos y pérdidas de volumen
reintegración volumétrica

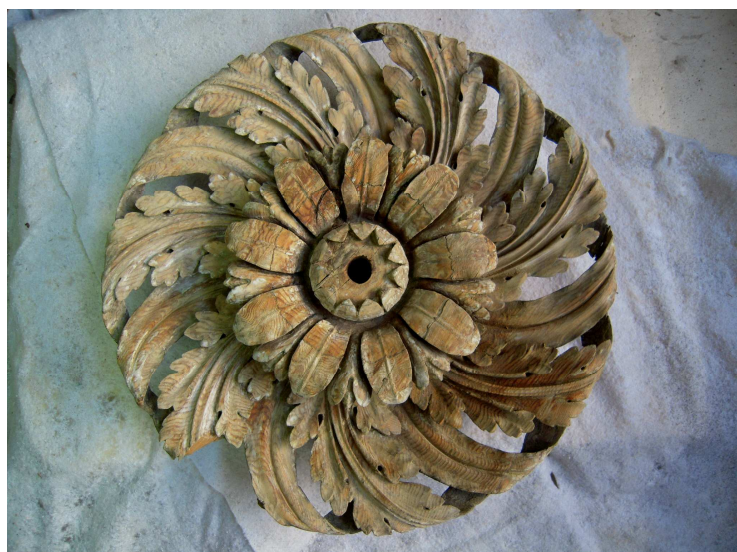
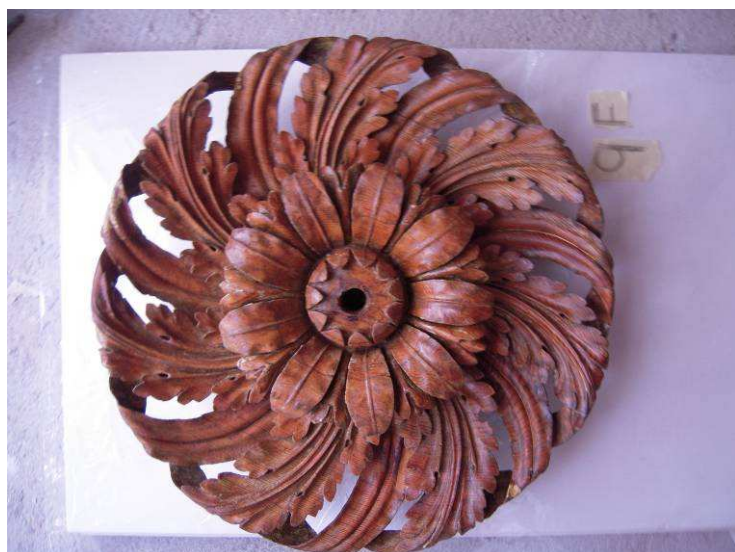
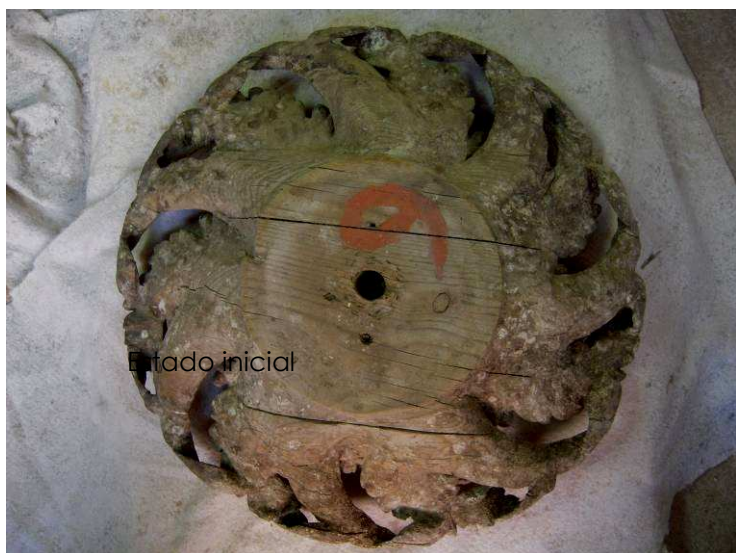
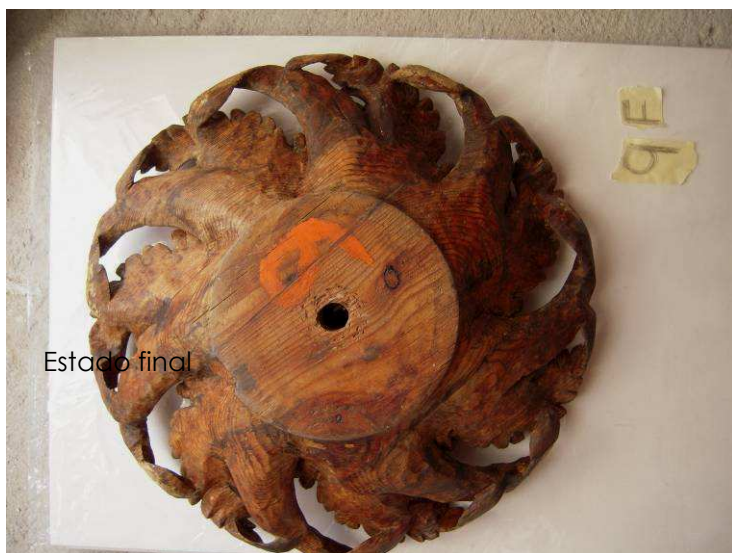
(9-F)

Reintegración volumétrica

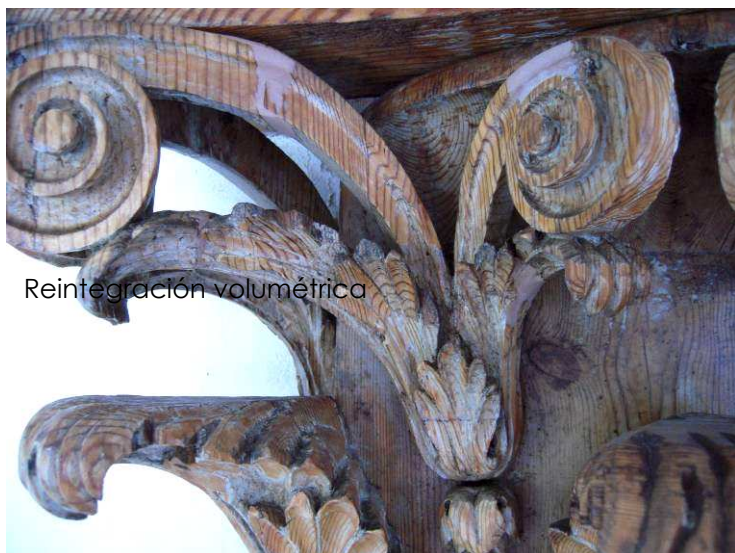
Pérdidas de volumen

Reintegración volumétrica

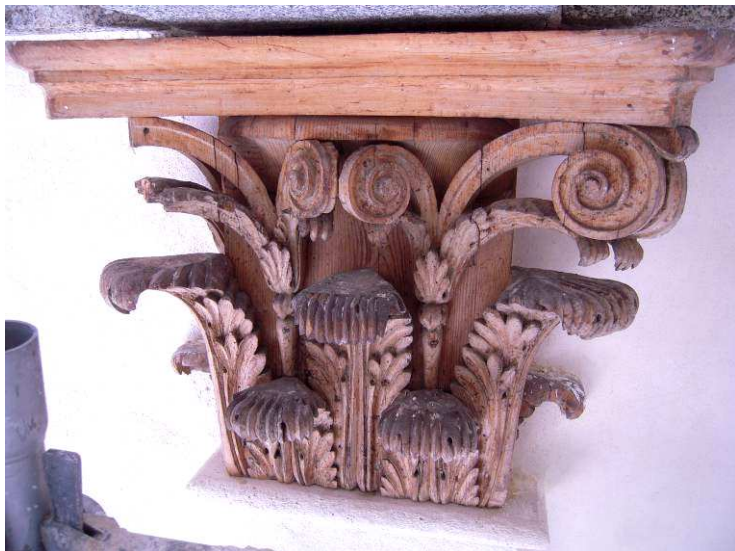
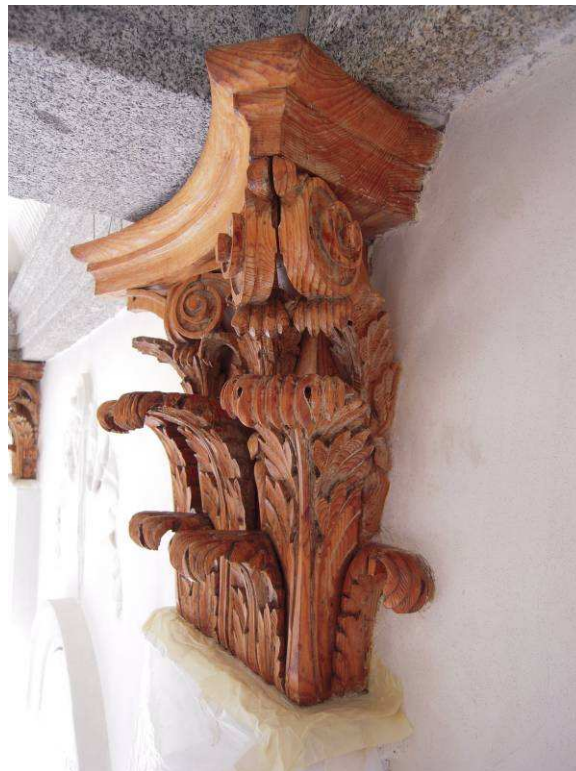
Capitel 7 (7-C)

Estado inicial – Estado final

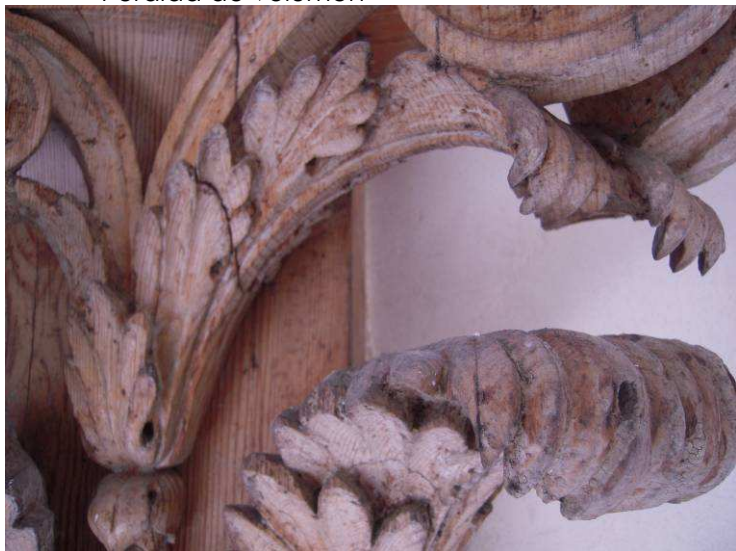
Detalles (7-C)

Pérdida de volumen

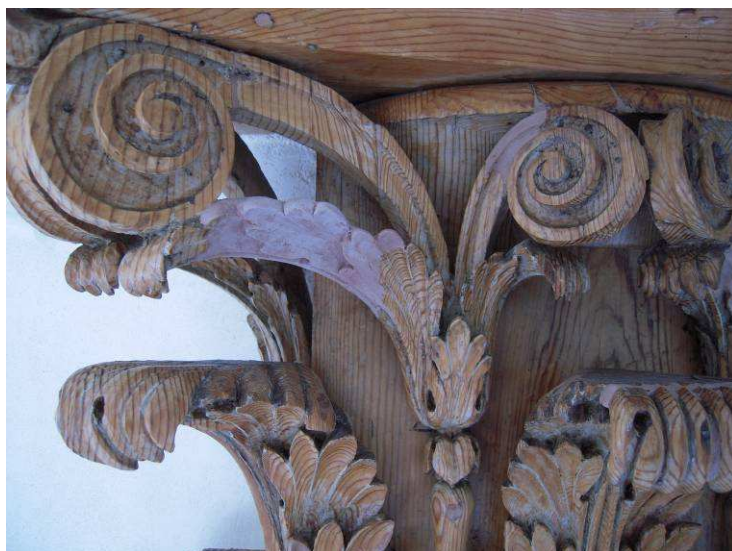
Pérdida de volumen

Reintegración volumétrica

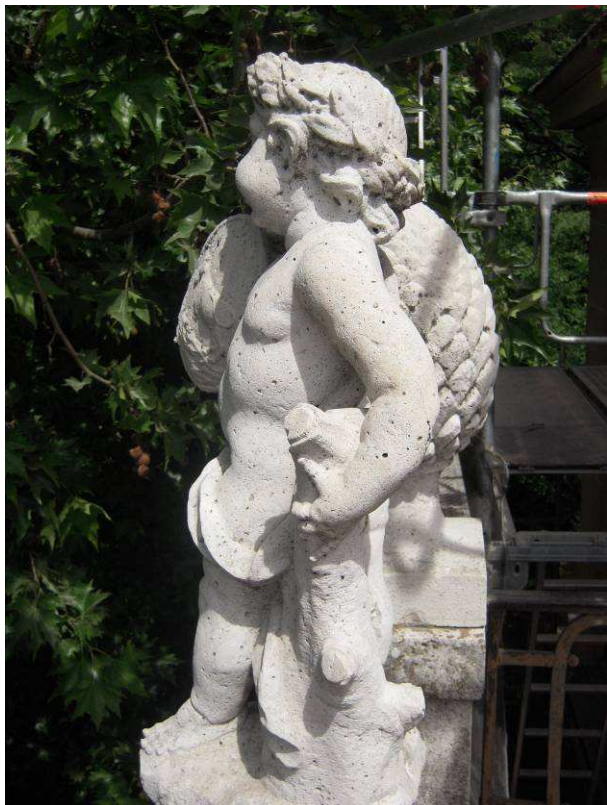
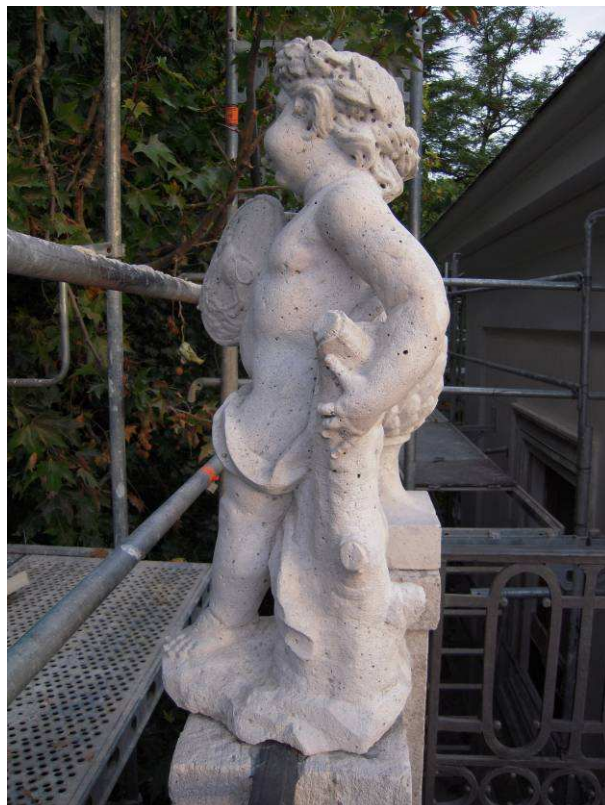
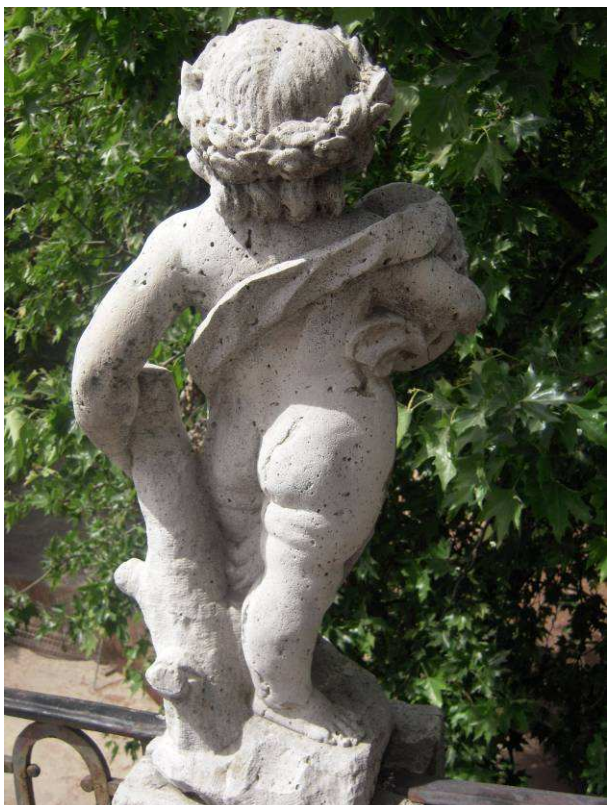
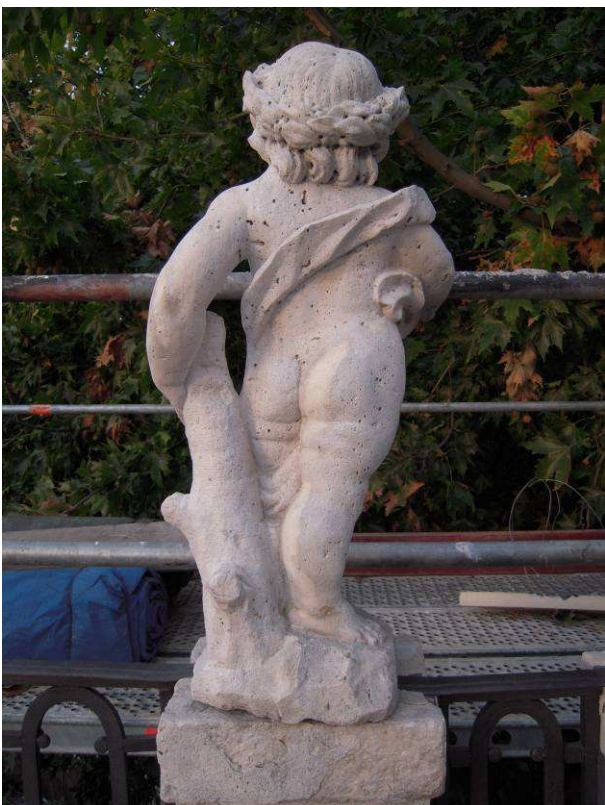
(1-A)

Ángeles de arenisca

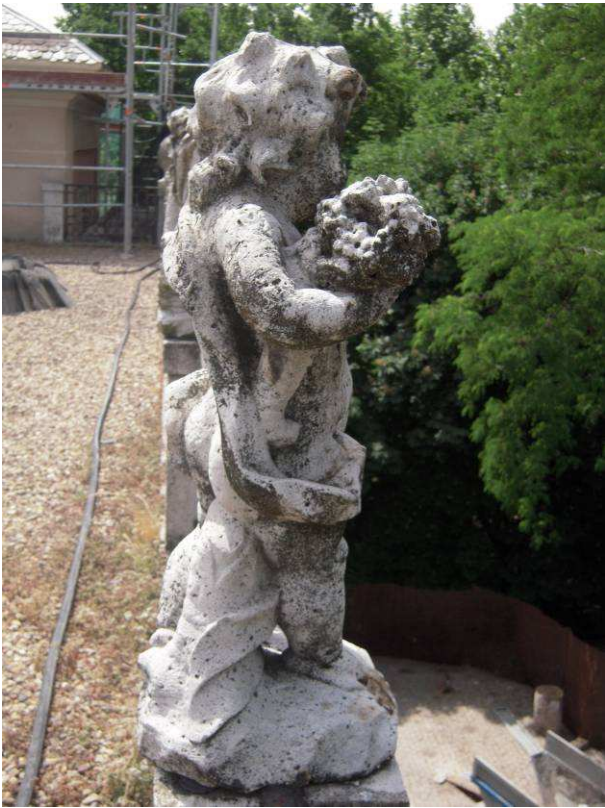
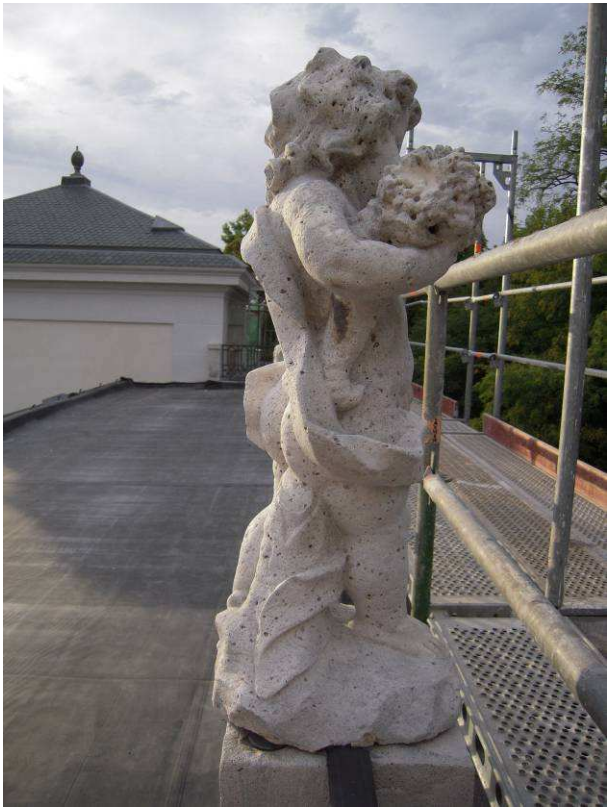
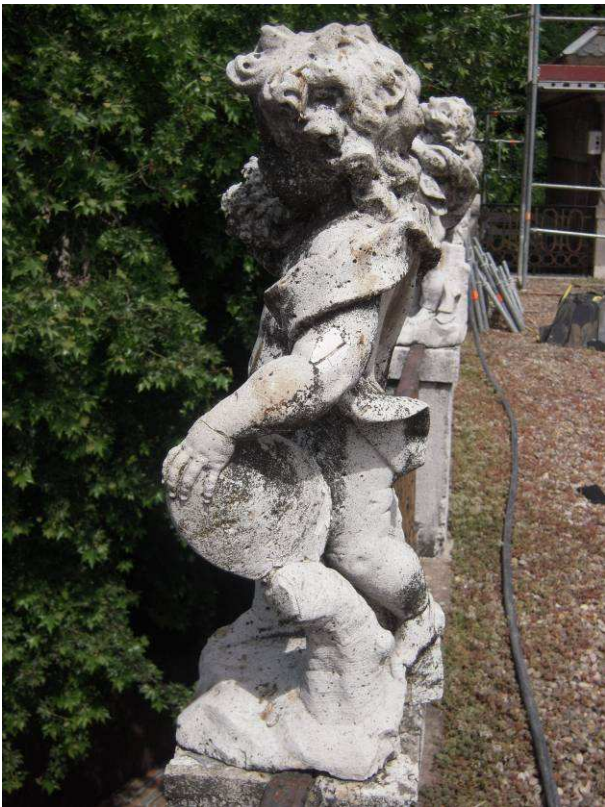
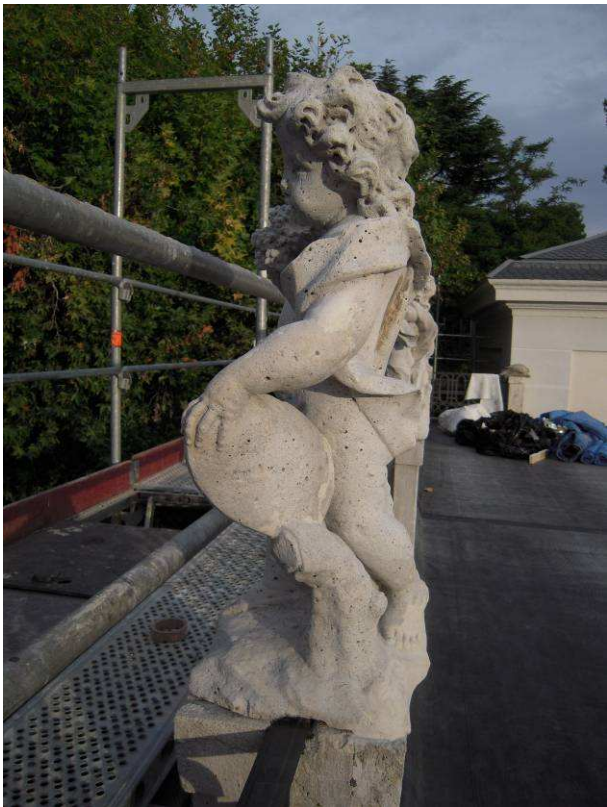
(5-A)

Estado inicial

Estado final

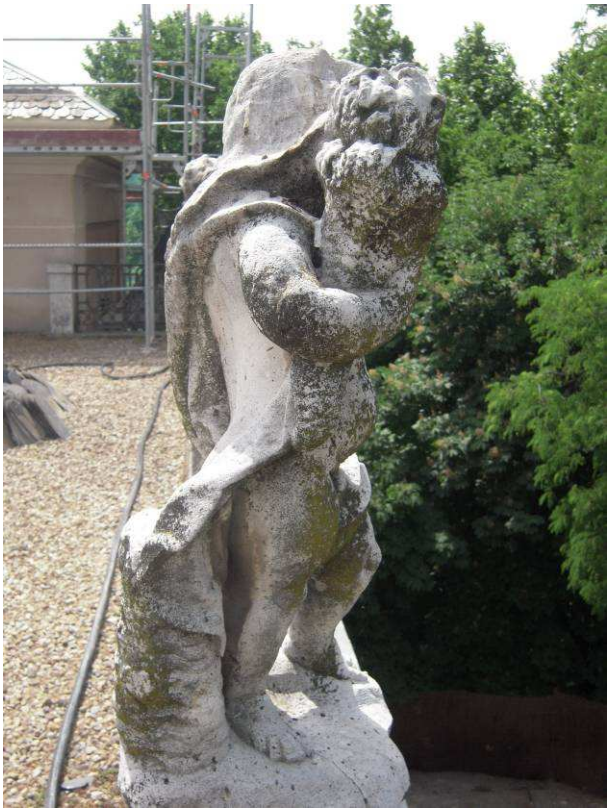
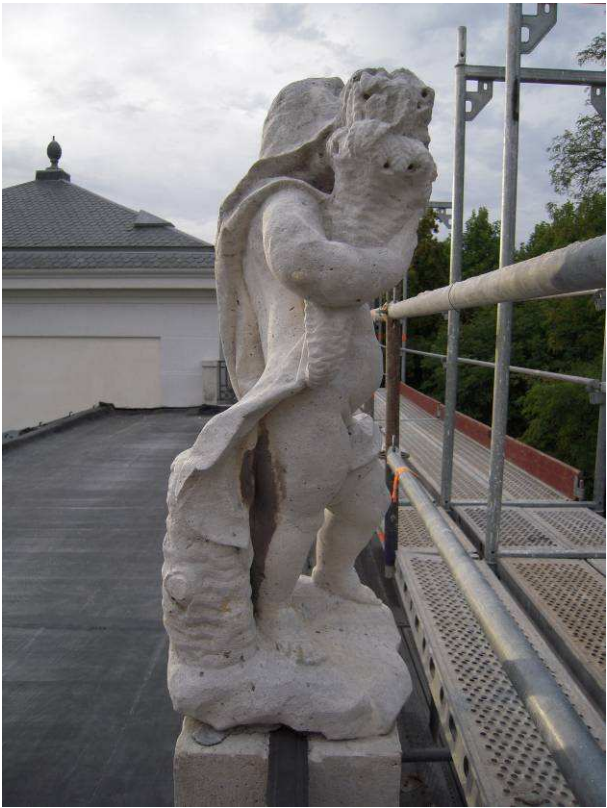
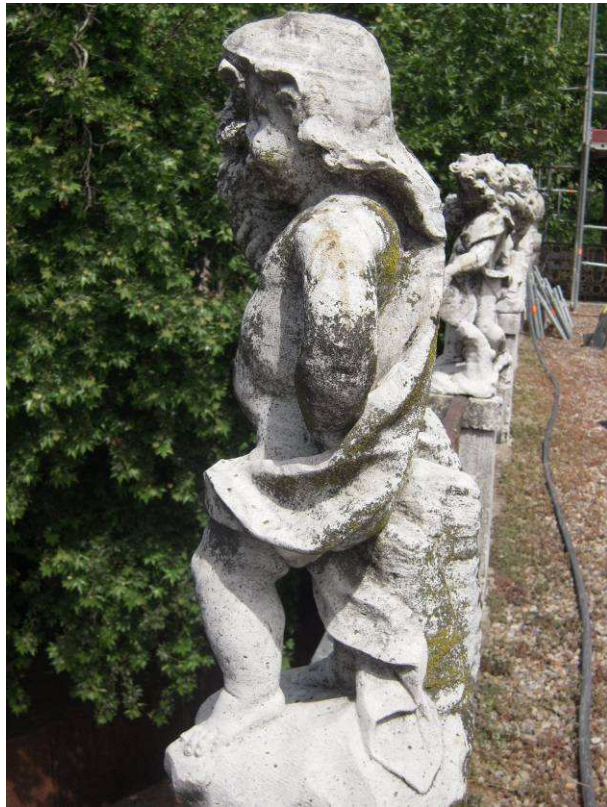
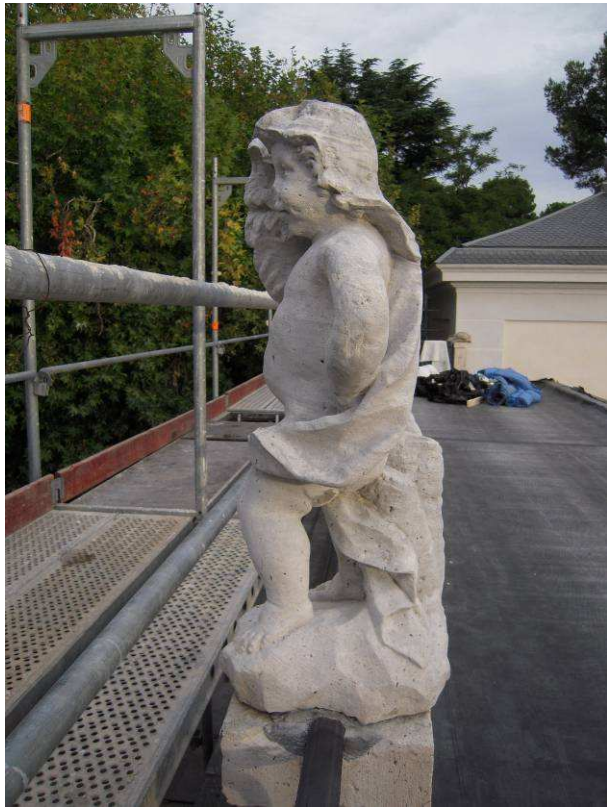
(6-A)

Estado inicial

Estado final

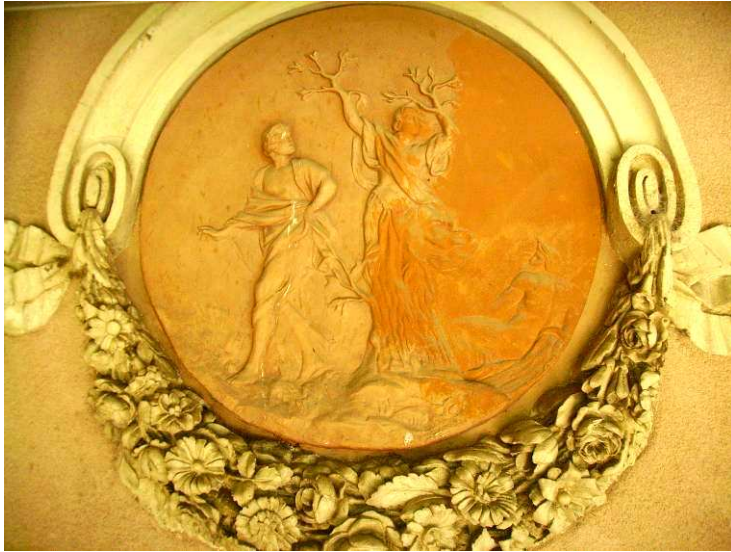
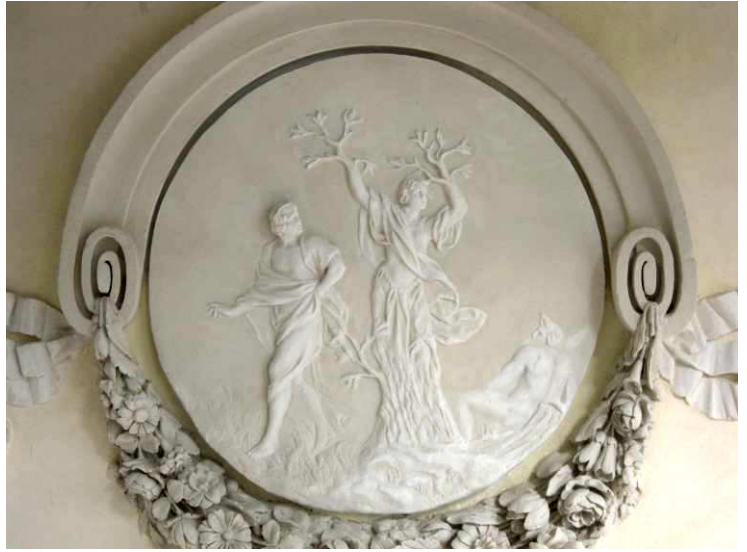
(1-T)

Tondos de caliza y escayola

Estado inicial

Estado final

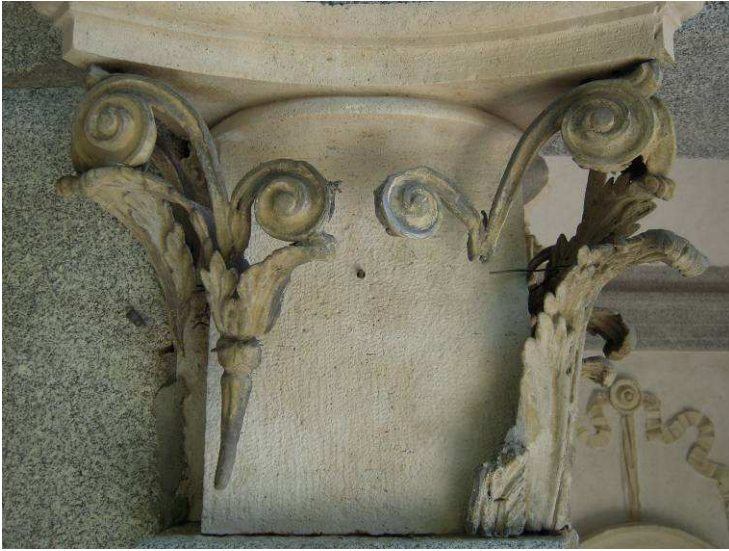
(1-CP)

Estado inicial

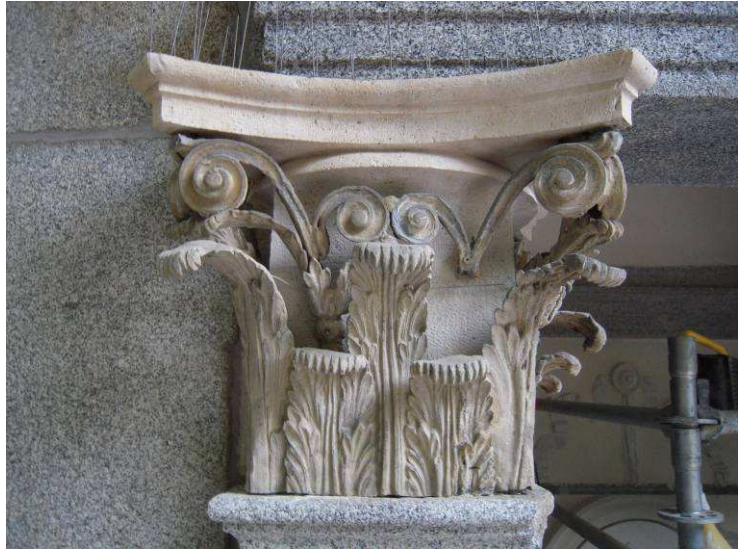
Estado final

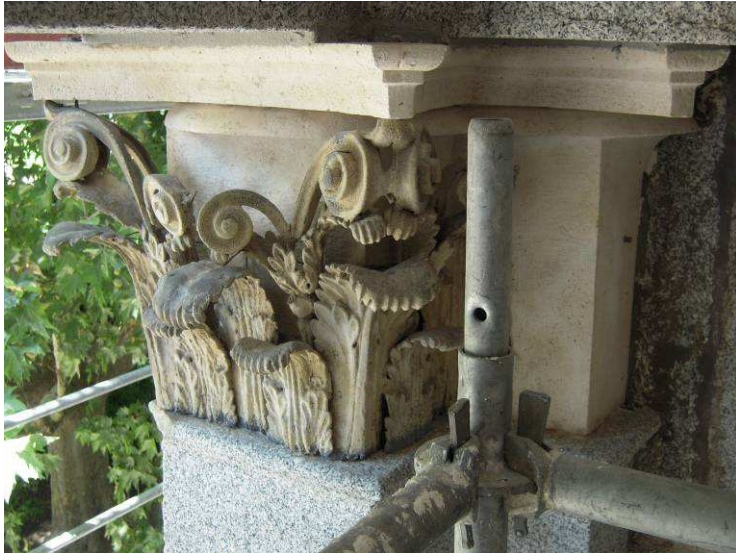
(1-CP)

Parte interior capitel

Anclaje con tornillo a base de arenisca

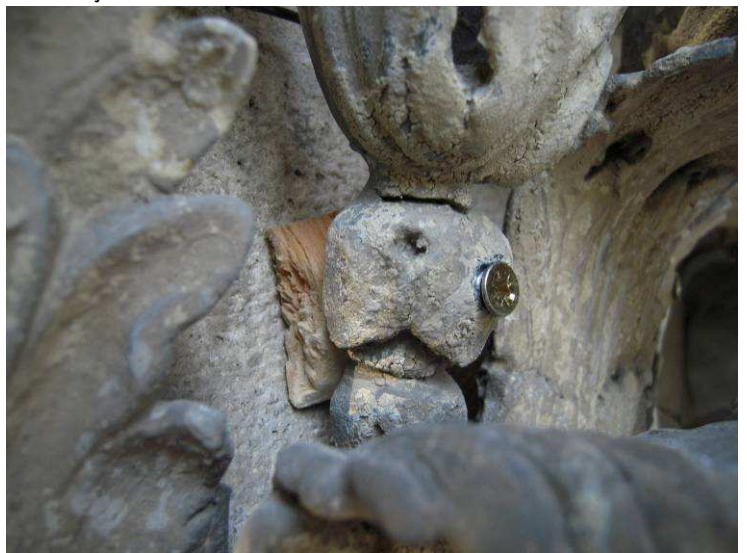
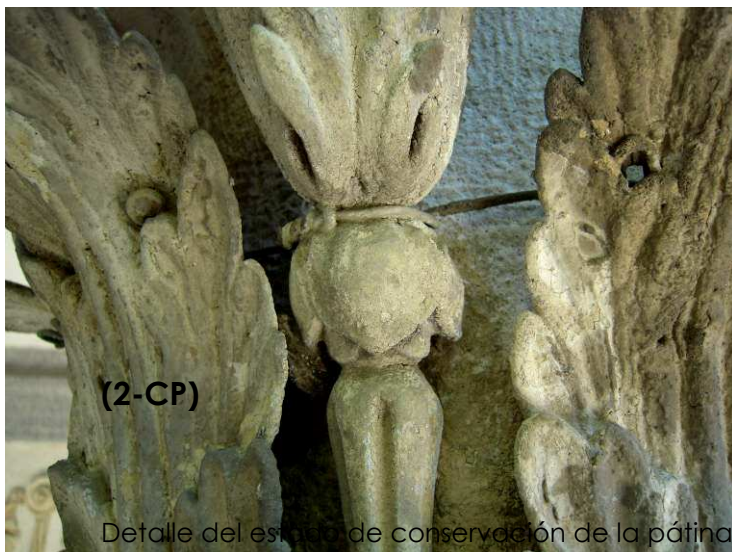
Detalle del estado de conservación de la pátina

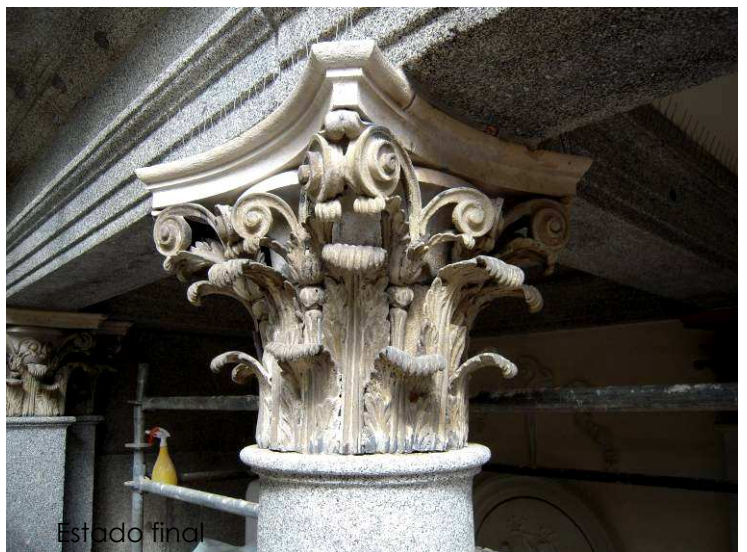
(3-CP)

Estado final
