3. MEMORIA FOTOGRÁFICA

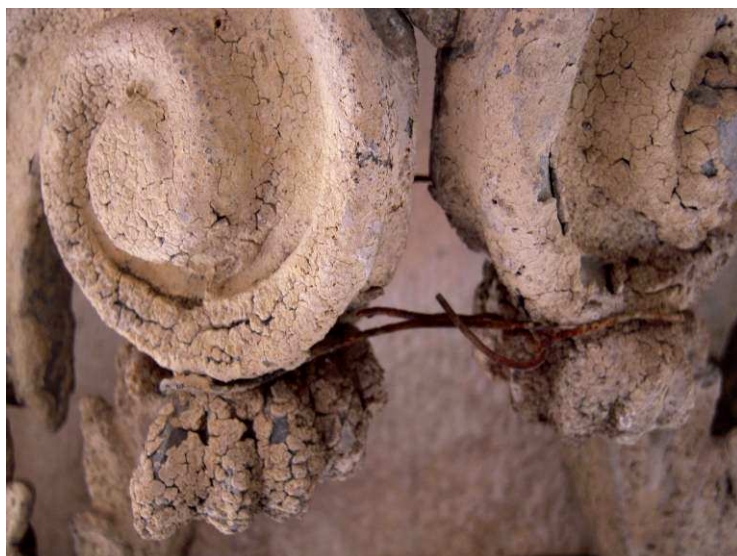
Antiguo alambre de hierro oxidado
